UNIVERSIDAD PRIVADA ANTENOR ORREGO
FACULTAD DE INGENIERÍA
ESCUELA PROFESIONAL DE INGENIERÍA CIVIL

**“MODELAMIENTO DE LA RELACION CAPILARIDAD-
DETERIORO EN EDIFICACIONES DEL SECTOR VISTA
ALEGRE. DISTRITO VICTOR LARCO HERRERA.
PROVINCIA TRUJILLO”**

TESIS PARA OBTENER EL TÍTULO PROFESIONAL DE INGENIERO CIVIL

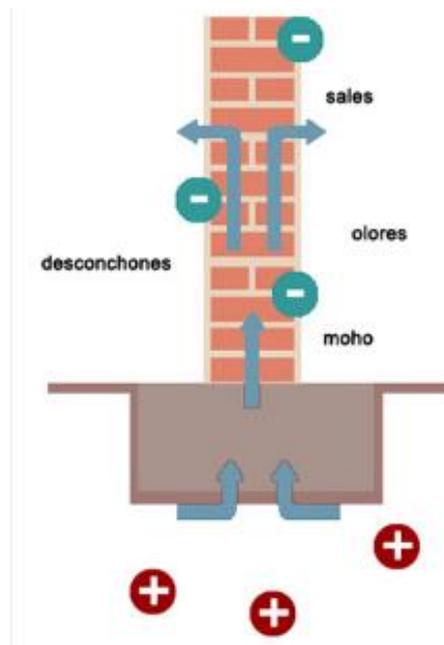
Figura N° 01: Humedad de muro por ascenso capilar

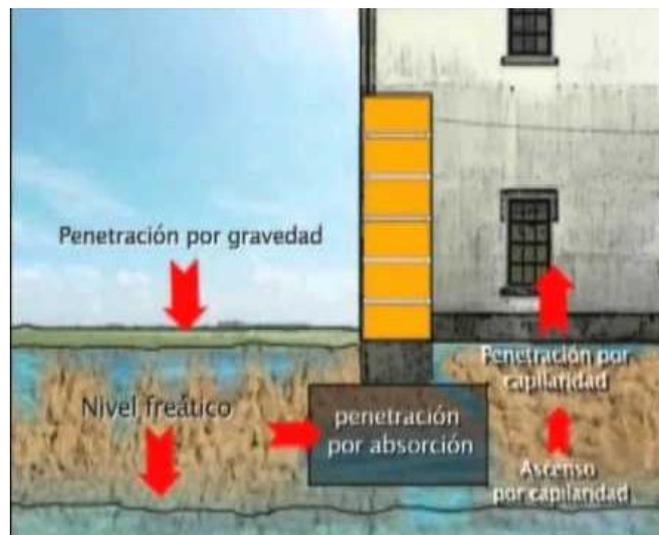
Fotografía N° 02: Esquema de movimiento del agua y por capilaridad deteriora cimientos y muros en edificaciones.

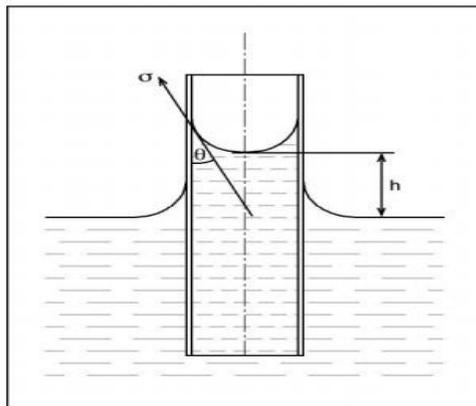
El fluido forma un menisco en la parte superior del tubo. Dependiendo de qué líquido se trate, se obtiene un menisco cóncavo (mercurio) o uno convexo (agua). El ángulo que forma la tangente al menisco con la pared del capilar se conoce como θ ángulo de contacto y varía para cada fluido. En aquellos donde las fuerzas de cohesión superan a las de adhesión se cumple $\theta=90^\circ$. Llamando σ a la tensión superficial del líquido al interior del tubo de radio r , se tiene que la fuerza ejercida por ella en el contorno del tubo es $2 \cdot \pi \cdot r \cdot \sigma$. La proyección vertical de esta fuerza se obtiene utilizando el ángulo θ y su valor es $2 \cdot \pi \cdot r \cdot \sigma \cdot \cos(\theta)$. Ésta es la fuerza responsable de elevar o disminuir el nivel del fluido dentro del tubo como se aprecia en la siguiente figura. (Garcia Soledad, 2012)

Figura N° 03: Ascensión de agua en un tubo capilar

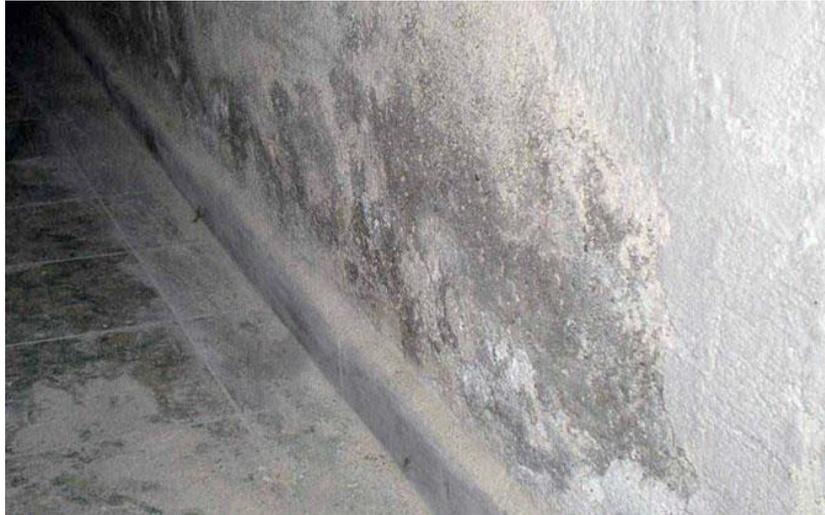
La humedad, presente en el terreno (o en una zona inundada) asciende por capilaridad por muros y tabiques hasta una cierta altura, igual que sucede en una esponja. La altura que alcanza depende de varios factores (porosidad del material, evaporación y la propia humedad). Así pues es muy normal encontrar muros con humedad en los primeros 60 o 70 cm.

Fotografía N° 04: Vista de muros empapados de agua hasta esa altura y con presencia de sales producto del ascenso capilar de la humedad.

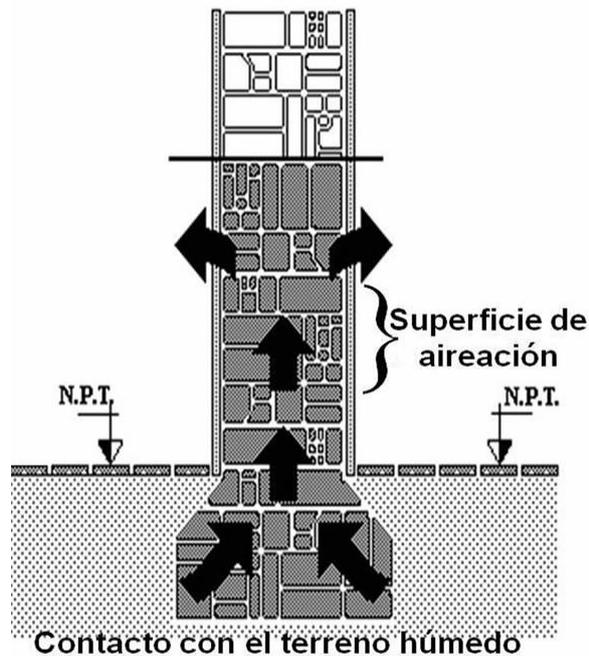
Figura N° 05: Esquema del movimiento del fenómeno de humedad por capilaridad en un elemento construido
 Fuente: (Pérez Lucrecia, 2010)

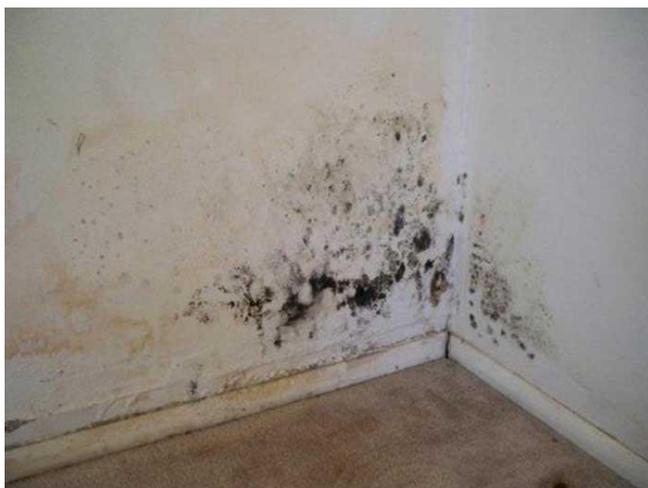
Figura N° 06: Hongos en la pared producidos por la presencia de humedad en las paredes

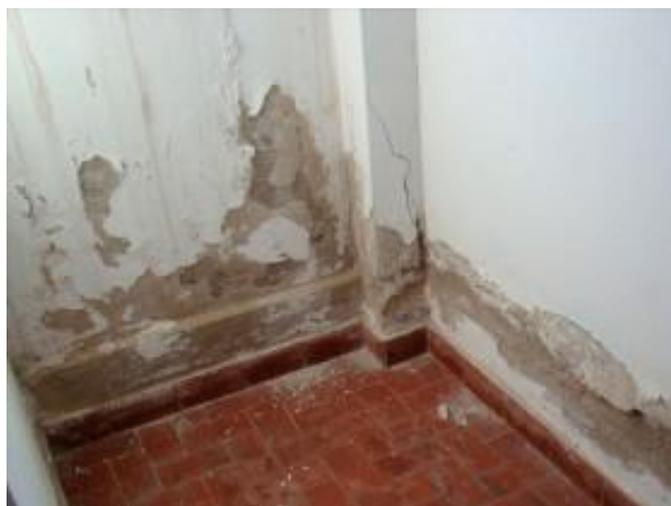
Los muros se degradan por la humedad con el paso de los años, esto si lo consideramos de forma extrema puede comprometer la estructura del edificio. Se comienza el proceso de degradación con el agrietamiento de la pintura, después es el turno del abombamiento de los guarecidos para llegar a la desintegración del ladrillo o también la piedra. De forma constante va aumentando y disminuyendo el volumen, es decir, llena y vacía los capilares provocando el agrietamiento y embolsamiento de la pintura y los guarecidos y por eso se produce el deterioro de las partes que forman el muro. (De La Peña Ana, 2014)

Figura N° 07: Humedad presente en columna que pone en peligro la estabilidad de la estructura

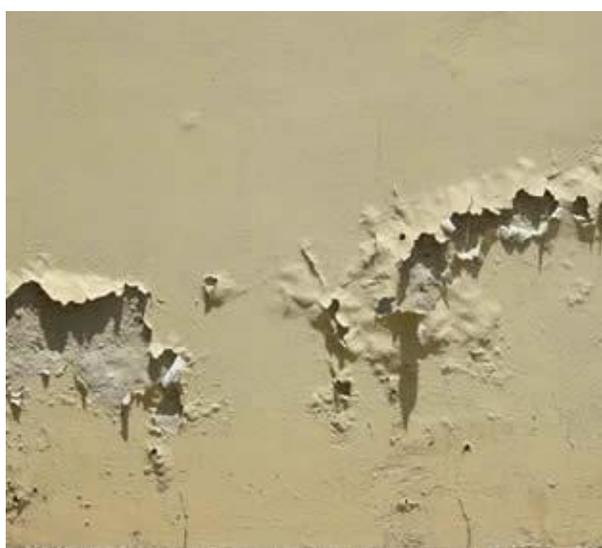
Figura N° 08: Pintura deteriorada por la humedad

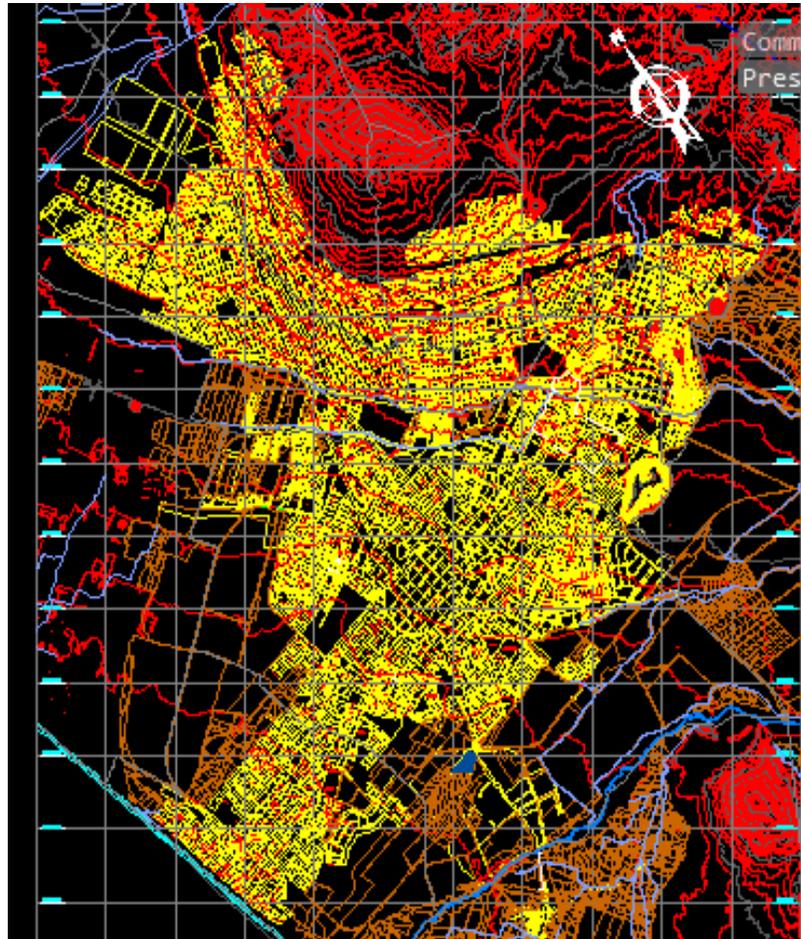
Figura N° 09: Plano topográfico de Trujillo.
Fuente: Municipalidad Provincial de Trujillo

Este plano representa el relieve de la superficie terrestre de la zona a una escala definida, en base a eso se aprecia que la altura media del sector es de 3 msnm.

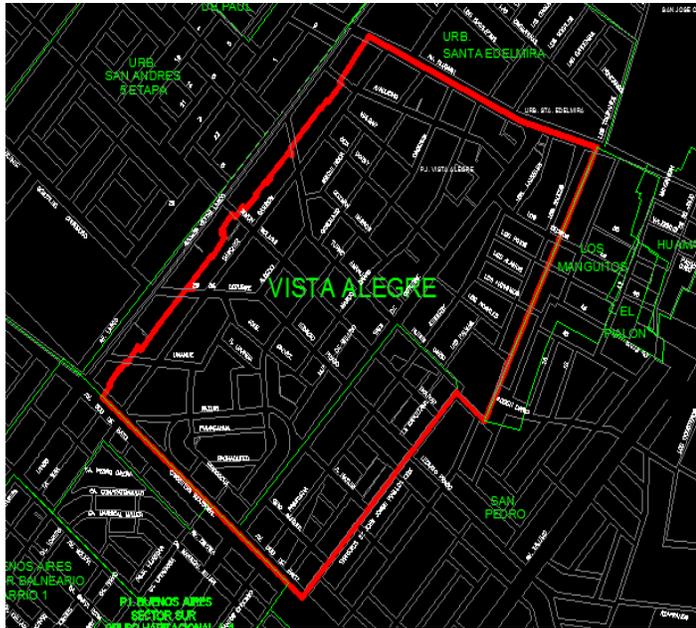
Figura N° 10: Plano del sector Vista Alegre delimitado en manzanas
 Fuente: Municipalidad Provincial de Trujillo

El sector Vista Alegre contiene 88 manzanas y está delimitado por la Av. Víctor Larco Herrera, Av. Huaman, Calle Los Sauces, Calle La Perricholi, Av. Manuel Seoane y la Av. Auxiliar Panamericana Norte.

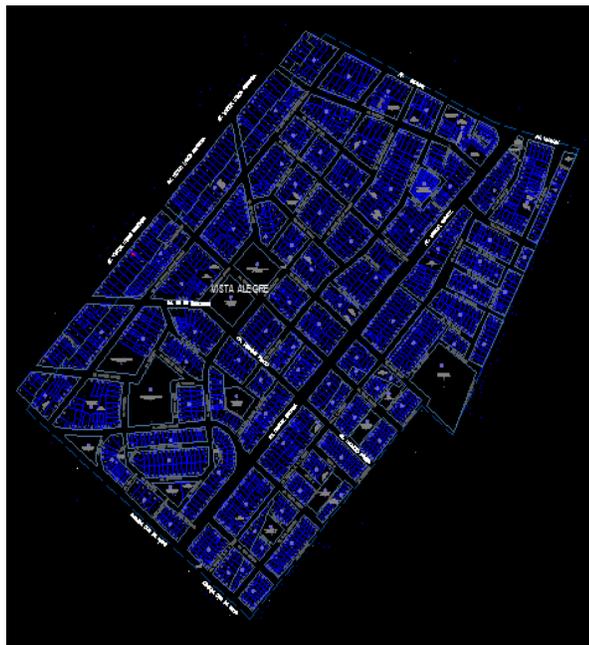
Figura N° 11: Plano del sector Vista Alegre delimitado en lotes
 Fuente: Propia

Las 88 manzanas contienen 1860 lotes los cuales en su mayoría son viviendas, también hay áreas verdes, escuelas, mercados y otras zonas de uso público.

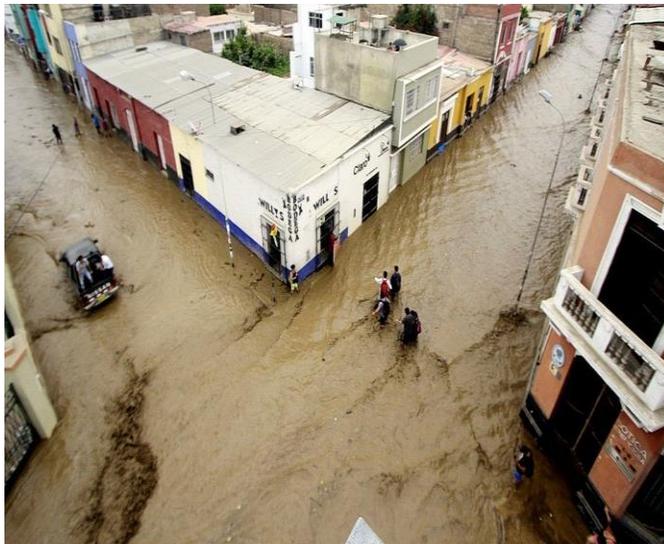
Figura N° 17: Calles de Trujillo cubiertas de agua proveniente de la quebrada San Idelfonso

Uno de las principales consecuencias de este fenómeno son las lluvias intensas, las cuales provocan en la ciudad el desborde de las distintas cuencas, el desborde de agua y lodo representa un daño considerable a las estructuras.

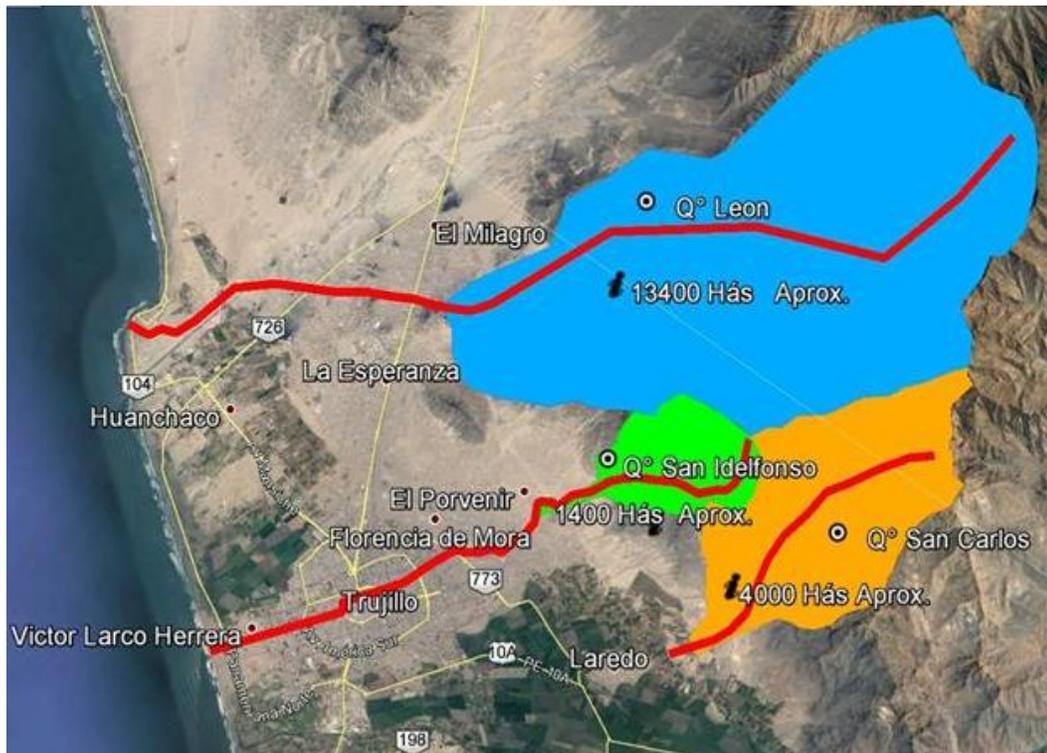
Figura N° 18: Mapa de recorrido de desbordes de quebradas León, San Idelfonso y San Carlos

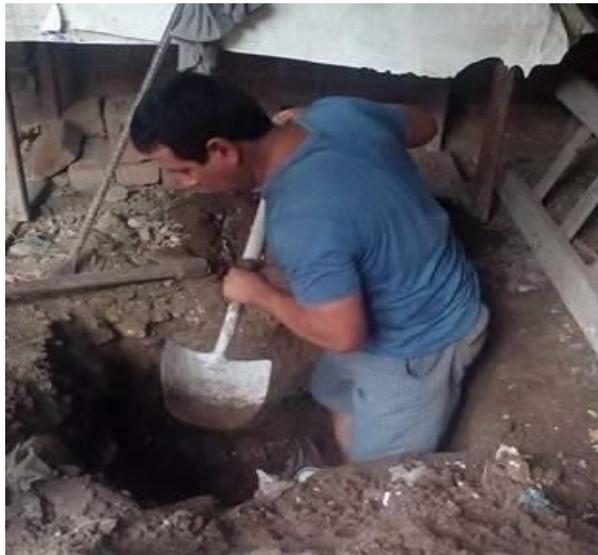
Dentro de la vivienda había un corral donde fue un lugar ideal para obtener la muestra, una vez allí se procedió a realizar una calicata de 1 m de profundidad para poder obtener la muestra de suelo que nos pueda brindar los datos necesarios para comprender la situación actual del suelo sobre el cual se encuentran las edificaciones.

Figura N° 20: Proceso de excavar para obtener la muestra.

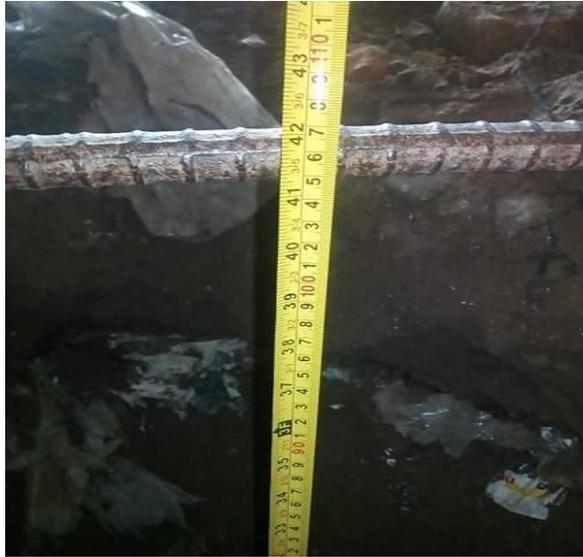
Figura N° 21: Calicata completa de 1 m de profundidad.
Fuente: Propia

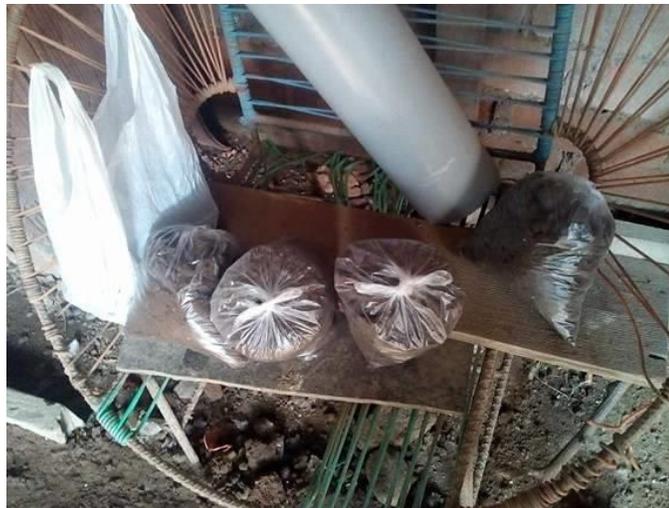
Figura N° 22: Muestras obtenidas de la calicata.
Fuente: Propia

Desde la calicata se retira un aproximado de un kilo de muestra de suelo, dicha muestra se llevó a un laboratorio para que se realice un análisis físico-químico y así obtener datos del suelo como son: su tipo, su porcentaje de humedad, PH, la cantidad de sulfatos y cloruros y la resistividad específica. Estos datos demostraran que tanto influye el suelo en la capilaridad de la zona.

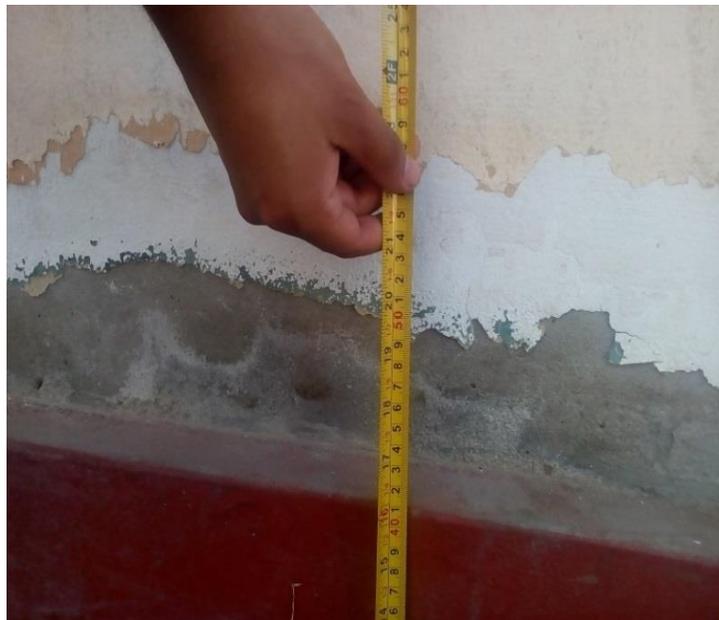
Esta altura se medira para ver que tan grave es el problema en las distintas zonas del sector, si la altura supera los 30 cm entonces se considerara que es un problema para las estructuras.

Figura N° 23: Altura capilar del exterior de una vivienda.

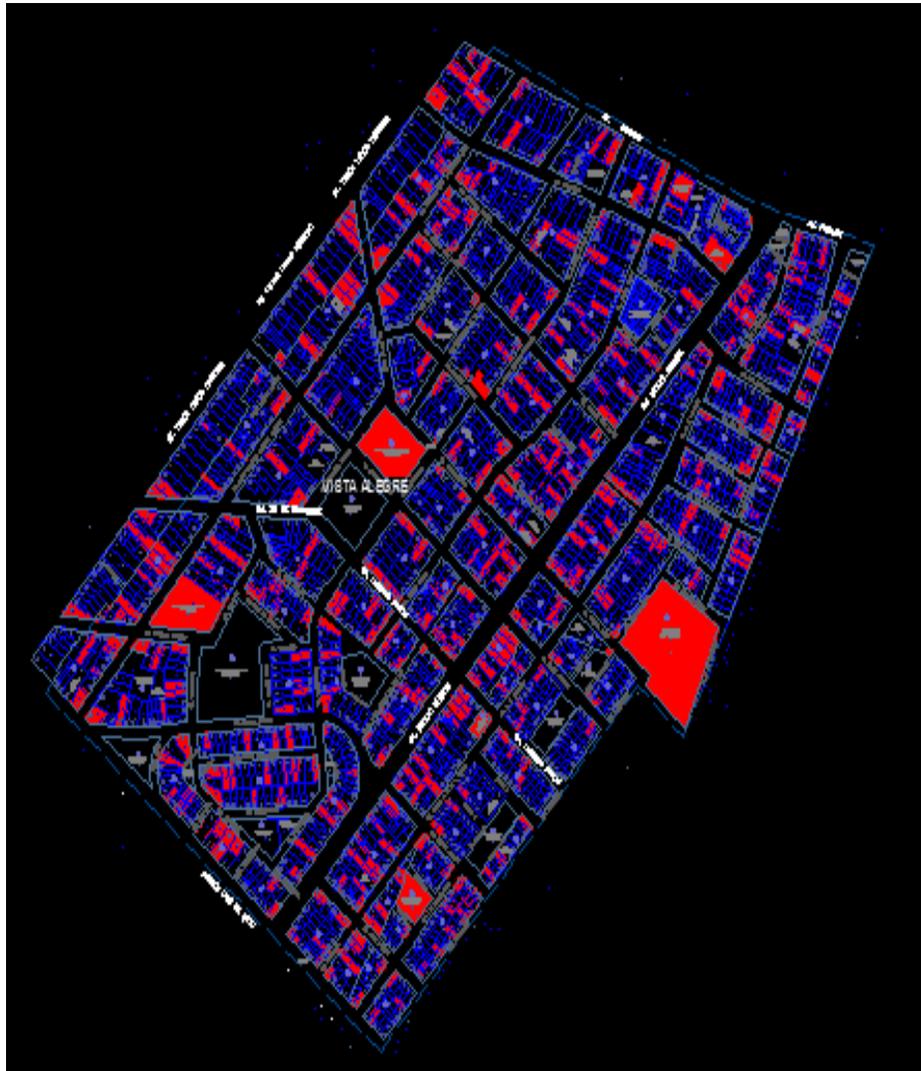
Para poder graficar mejor el problema se usara el mapa lotizado del área total así como también una lista, una vez que detectamos una estructura con una altura capilar considerable se marcara en el mapa para así al final ver el alcance total del problema. Al final del recorrido los resultados son los siguientes:

Figura N° 24: Lotes con altura capilar considerable.

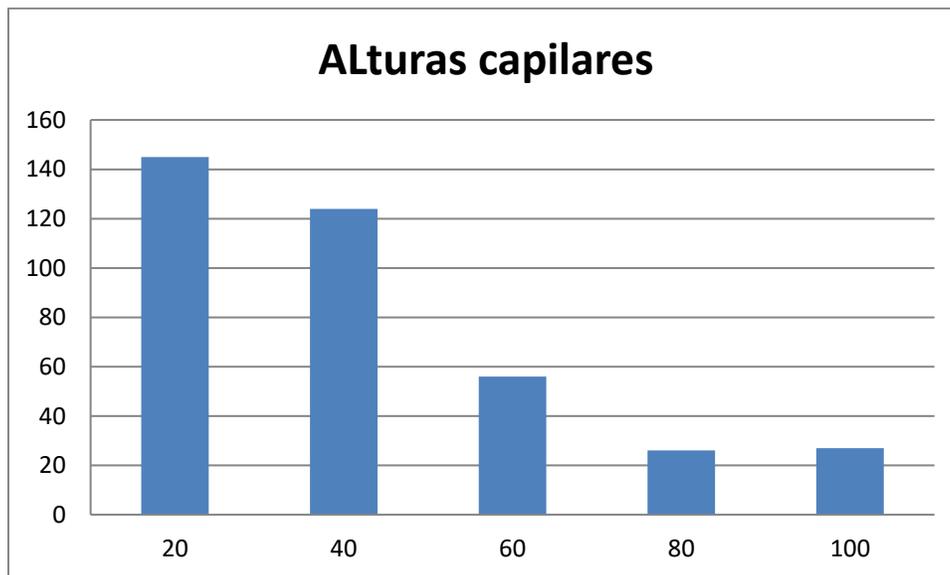
Figura N° 25: Grafico de las alturas capilares de las edificaciones

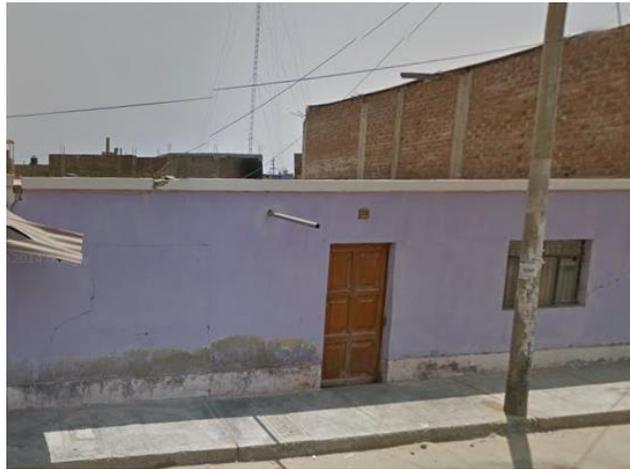
Figura N° 26: Casa típica de material noble, donde se visualiza la humedad en la fachada.

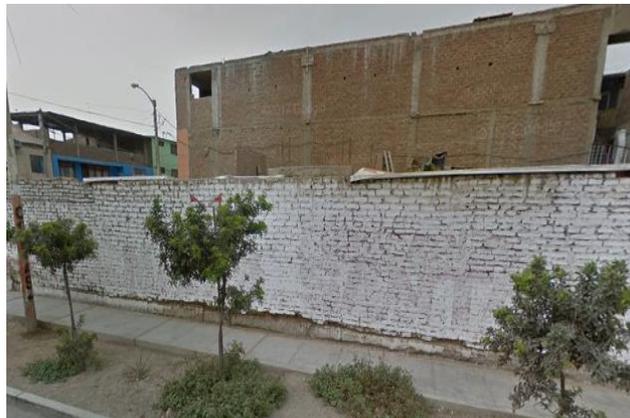
Figura N° 27: Muro de vivienda, con presencia de deterioro de los ladrillos por la humedad y sulfatos existentes en la zona de estudio.

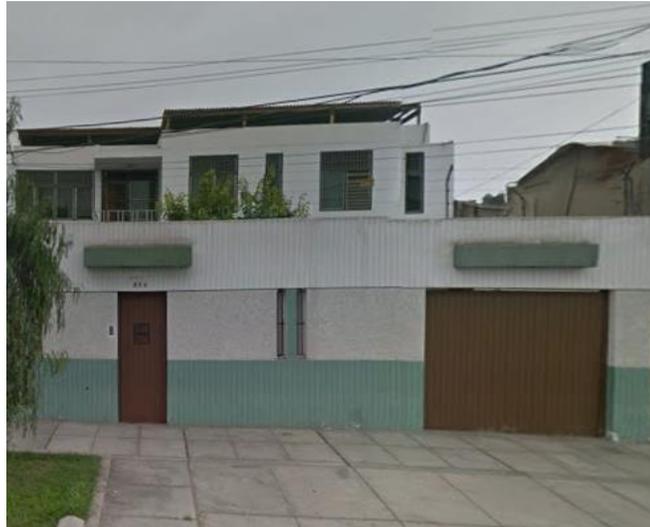
Figura N° 28: Casa de material noble que no presenta humedad, por los procedimientos constructivos previos para evitar la humedad por capilaridad.

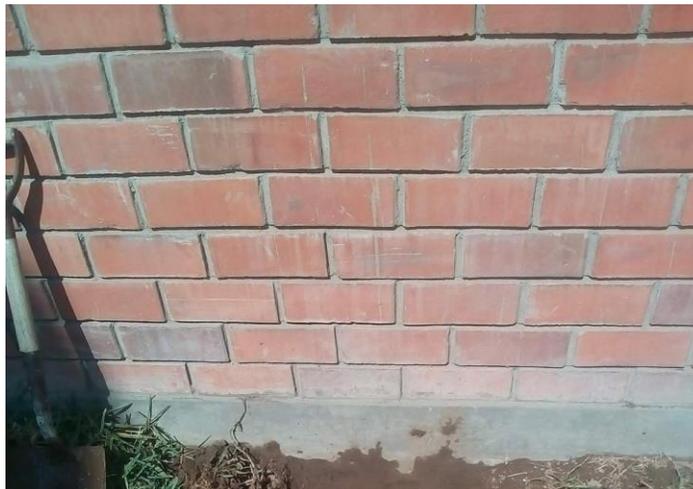
Figura N° 29: Muro de ladrillos que no presenta humedad.

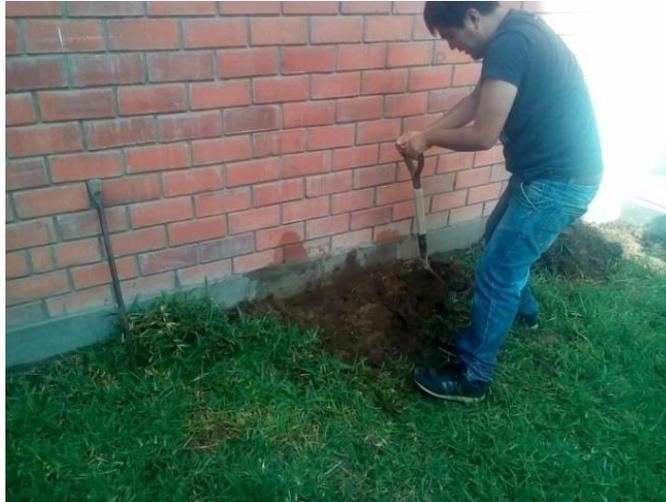
Figura N° 30: Excavación en la pared de la vivienda, donde se verifico que existe cubiertas para evitar la humedad y deterioro de los sulfatos a la cimentación de la vivienda.

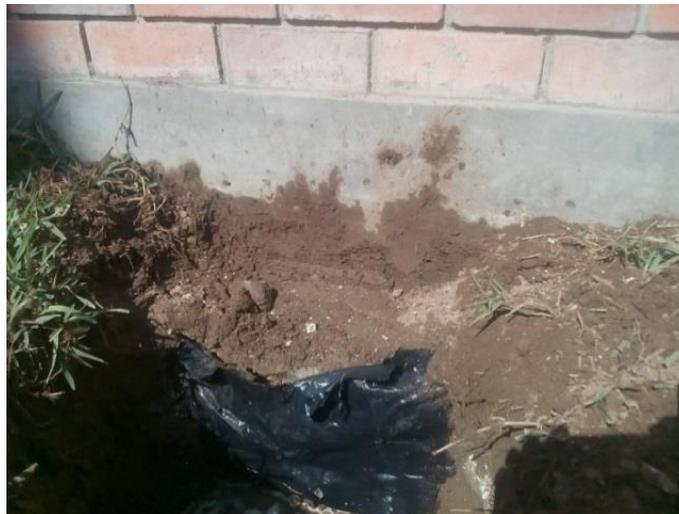
Figura N° 31: Material plástico que cubre los cimientos.

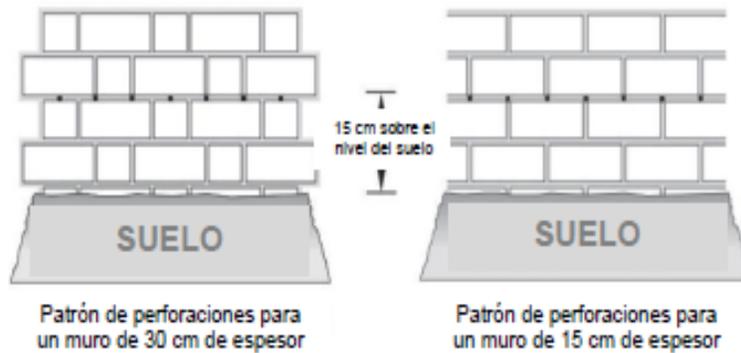
Espesor de muros	1 cm	15 cm	20 cm	30 cm	45 cm
Profundidad de la perforación	9 cm	13 cm	18 cm	27 cm	41 cm
Distancia entre perforaciones	12 cm

Figura N° 33: Patrones de perforación en muro.

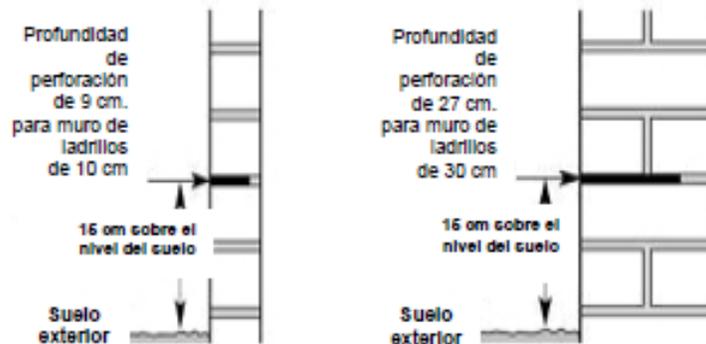
La selección de la línea para perforar y la profundidad establecida, se realizará de acuerdo con la tabla indicada anteriormente.

Figura N° 34: Especificación para muro de ladrillo al que se le va a aplicar inyecciones para la humedad.

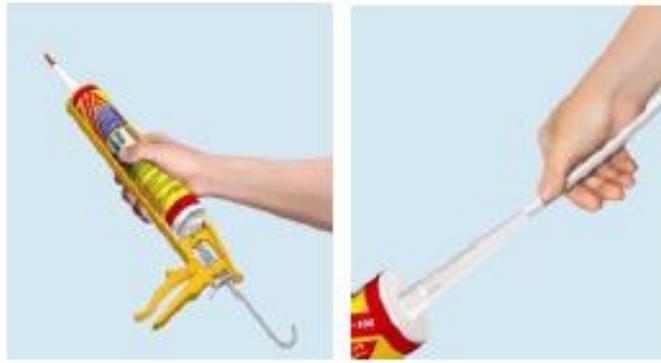
Luego se inserta la manguera cristal, de una longitud mayor a la profundidad de la perforación realizada, en la boquilla del cartucho.

Figura N° 35: Cartucho y aplicador del producto SikaMur

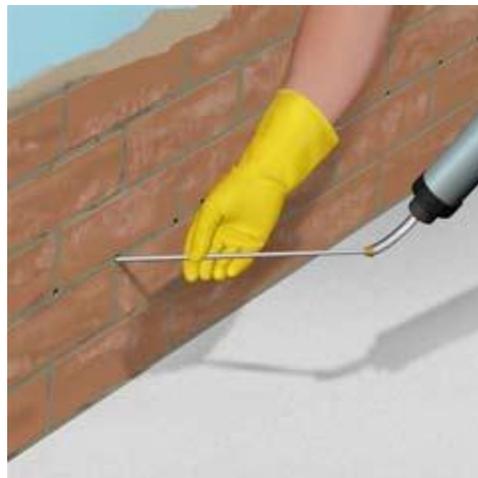
Constantemente se debe limpiar periódicamente la parte exterior de la manguera de salida.

Figura N° 36: Aplicación del producto Sikamur en muros

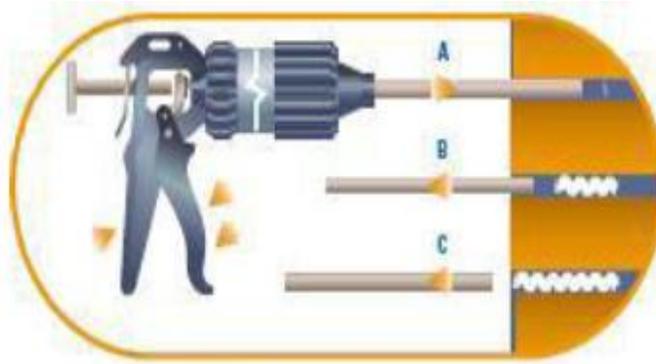
Figura N° 37: Perforaciones para la aplicación del producto Sikamur

Para cerrar las perforaciones se deben cubrir utilizando morteros adecuados. Y por último se recomienda un revoque hidrófugo para proteger de las efloraciones salitrosas.
