**TESIS PARA OPTAR EL TITULO PROFESIONAL DE  
INGENIERO CIVIL**

**“Evaluación Geodinámica para determinar el grado de vulnerabilidad física de los sectores aledaños al Cerro Cabras-Distrito La Esperanza- Provincia Trujillo-Departamento La Libertad”**

**Área de Investigación:**  
Geología - Geotecnia

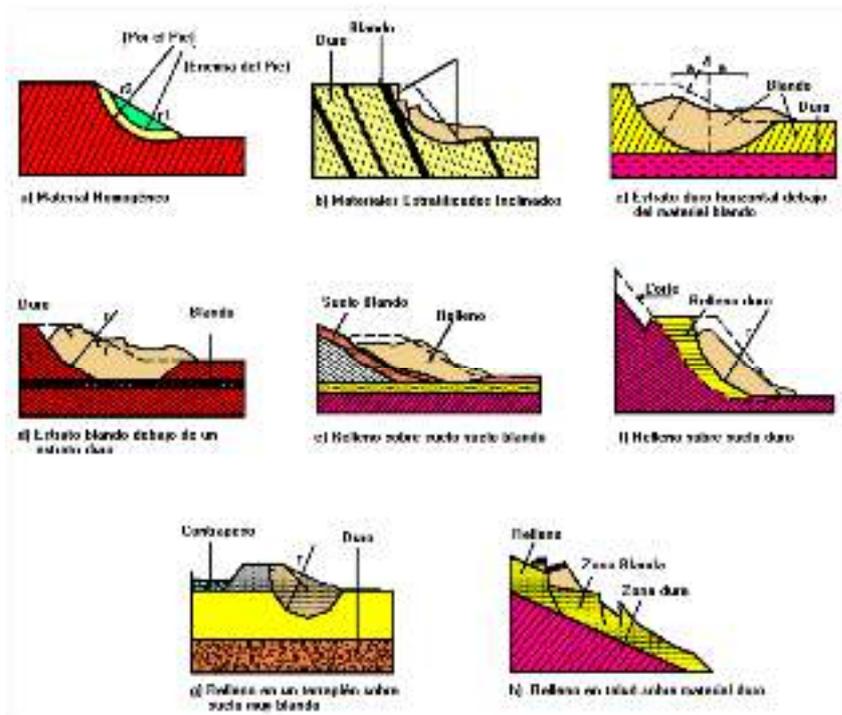
*Superficie de Ruptura en Deslizamientos Rotacionales (Suarez 1998)*

Deslizamientos rotacionales. Se refiere a deslizamientos en los que la rotura profunda o superficial ocurre a través de superficies curvas que pueden ser o no circulares, lo que depende de la uniformidad del material, se desarrollan, en suelos cohesivos uniformes o macizos rocosos muy fracturados, carentes de estructura.

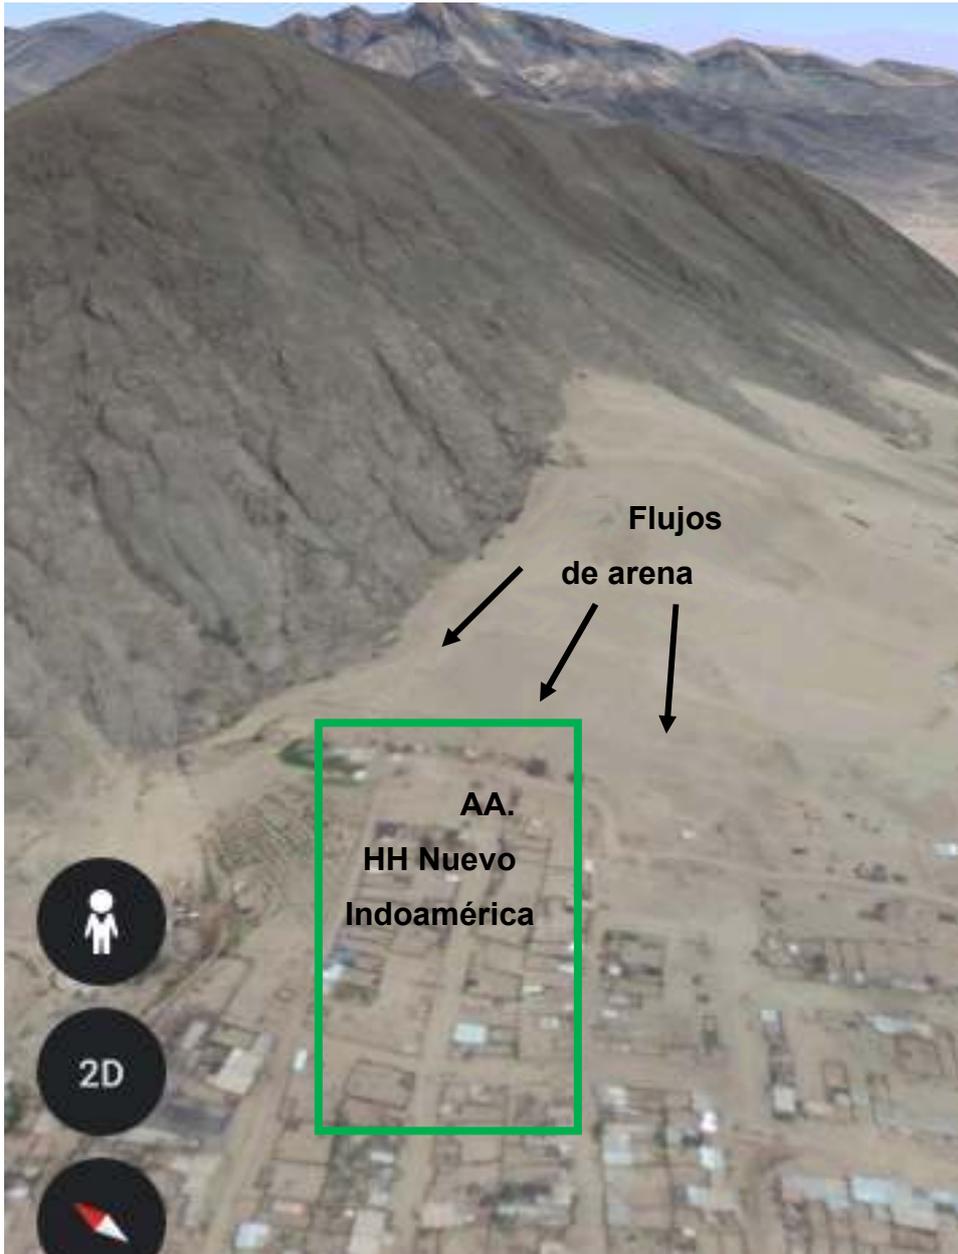
*Flujo de arena*

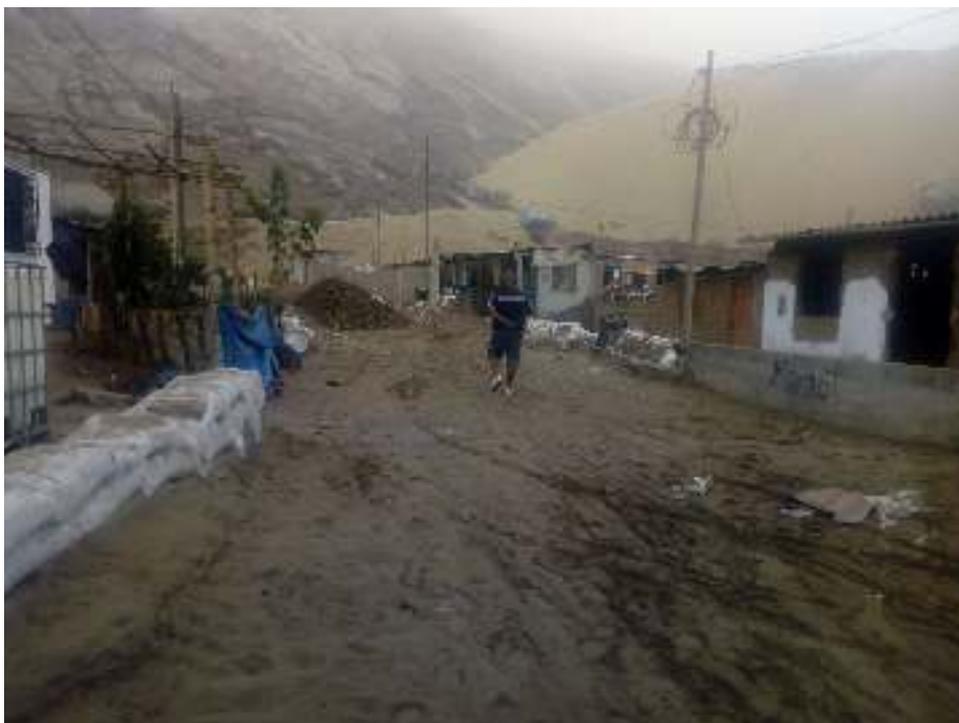
*Aspectos de las Viviendas ante un Posible Huayco.*

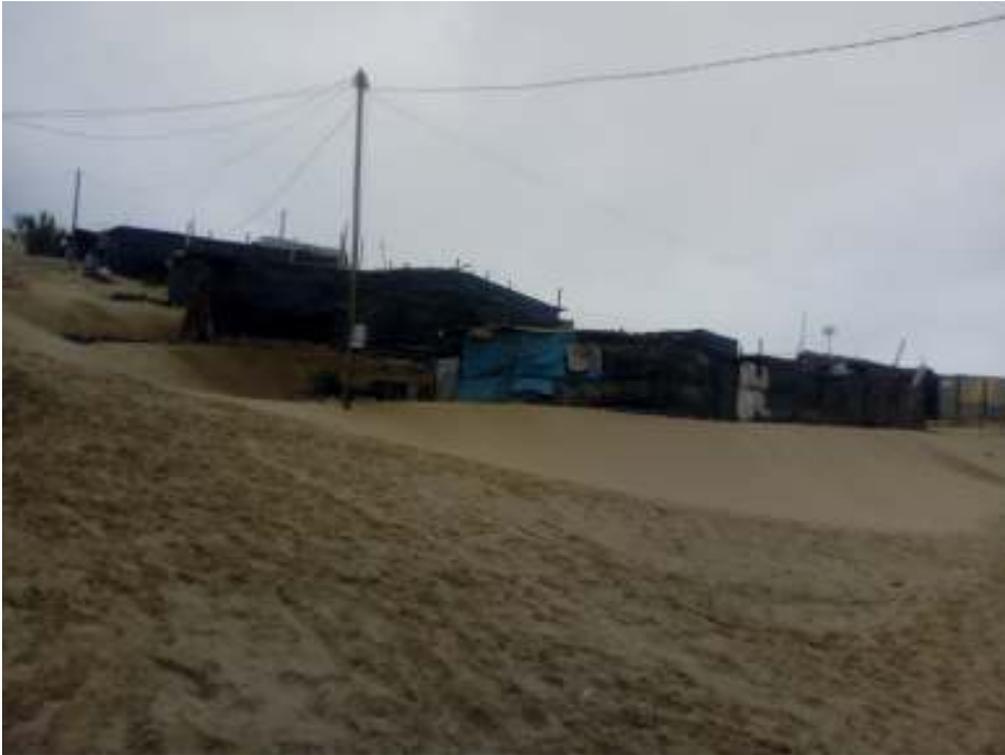
*Viviendas con Material Precario.*

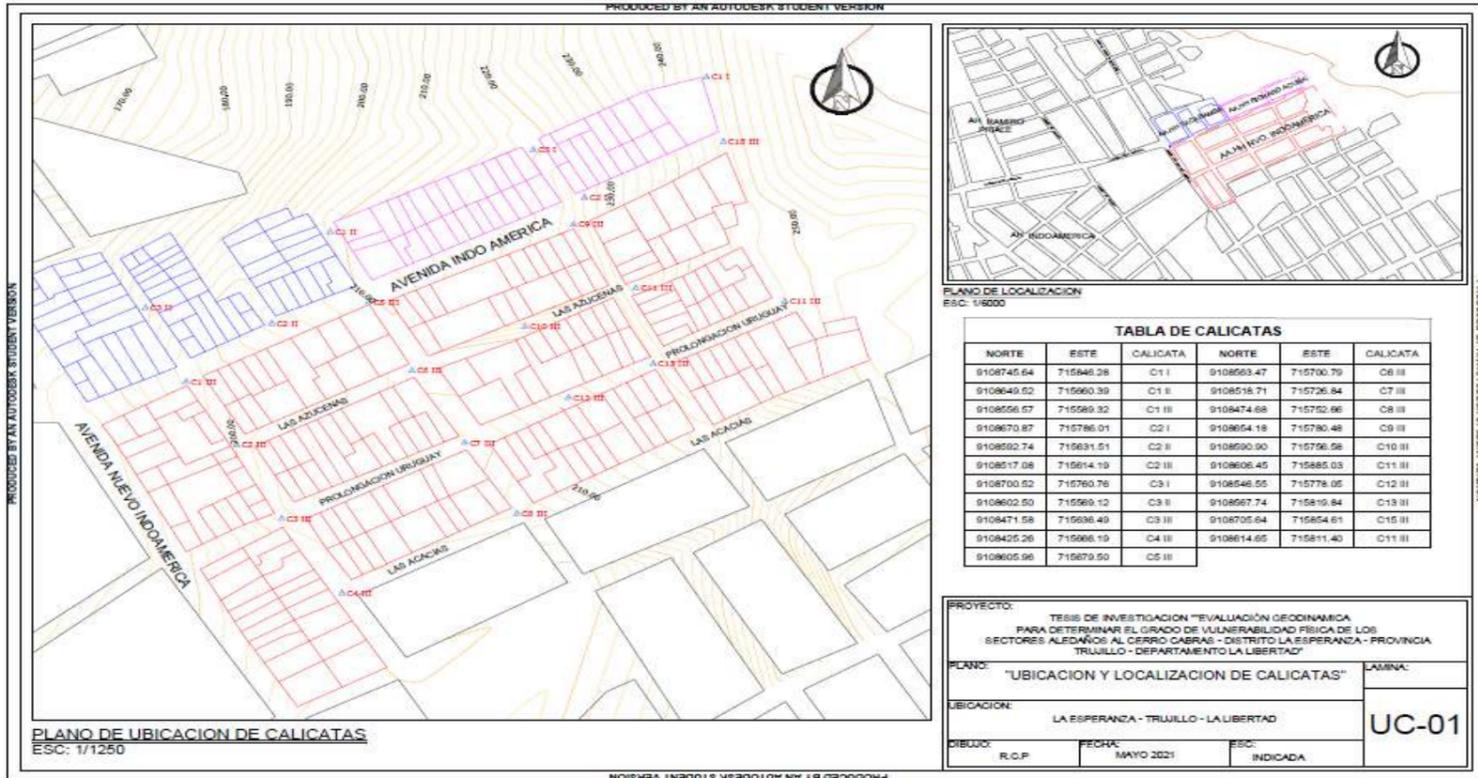
*Ubicación de Calicatas*

El plano de ubicación de calicatas se elaboró en el programa CIVIL 3D y este indica las 3 calicatas del AA. HH Richard Acuña, 3 calicatas del AA. HH Tacabamba y 15 calicatas del AA. HH Nvo. Indoamérica. Cada calicata tiene su coordenada geográfica

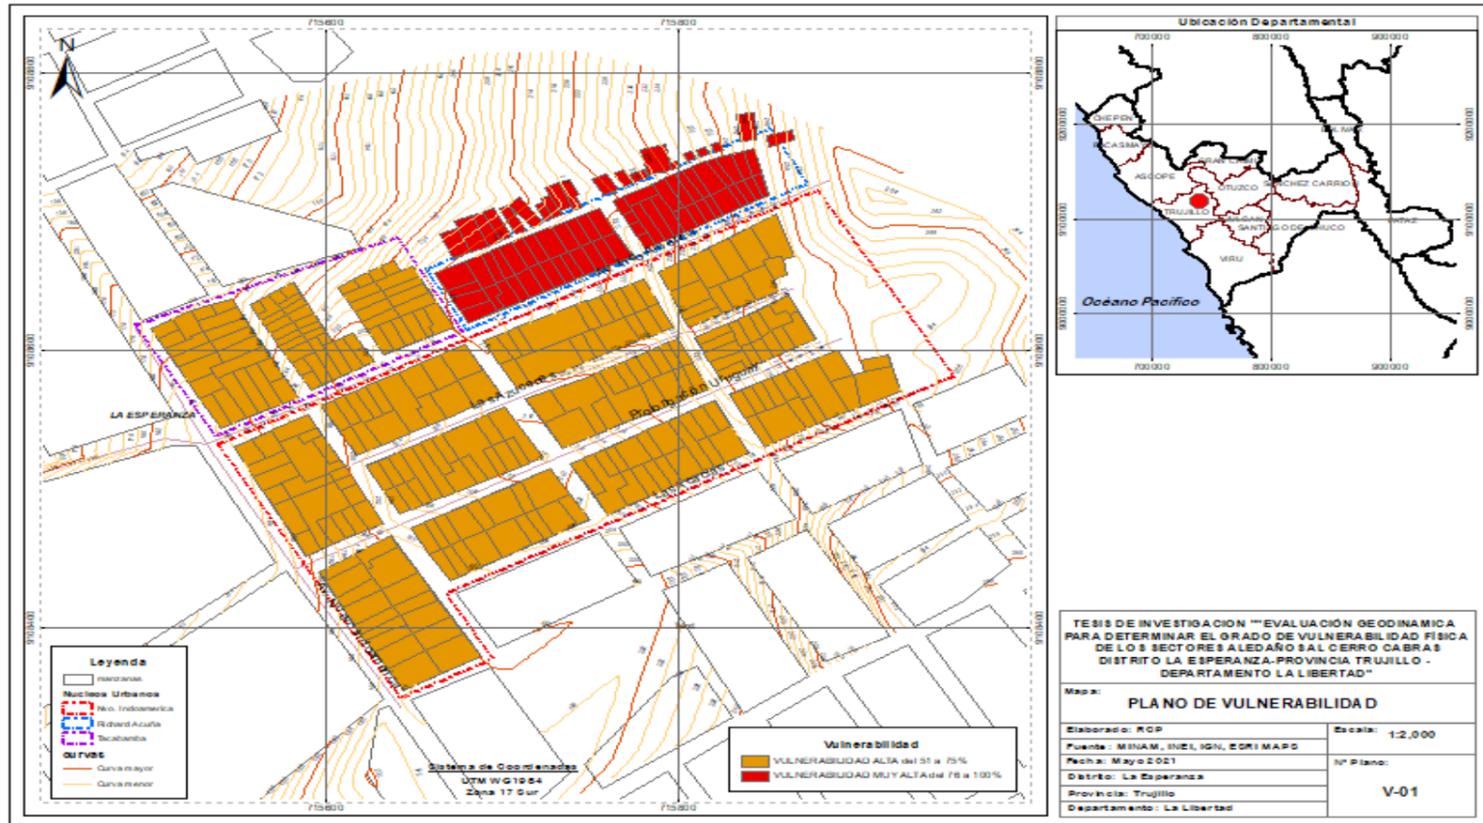
*Vulnerabilidad de la zona*

La zona presenta una vulnerabilidad “ALTA” en el AA. HH Nvo Indoamérica y Tacabamba y “MUY ALTA” en el AA. HH Richard Acuña ante un desplazamiento de masa y ante un huayco.

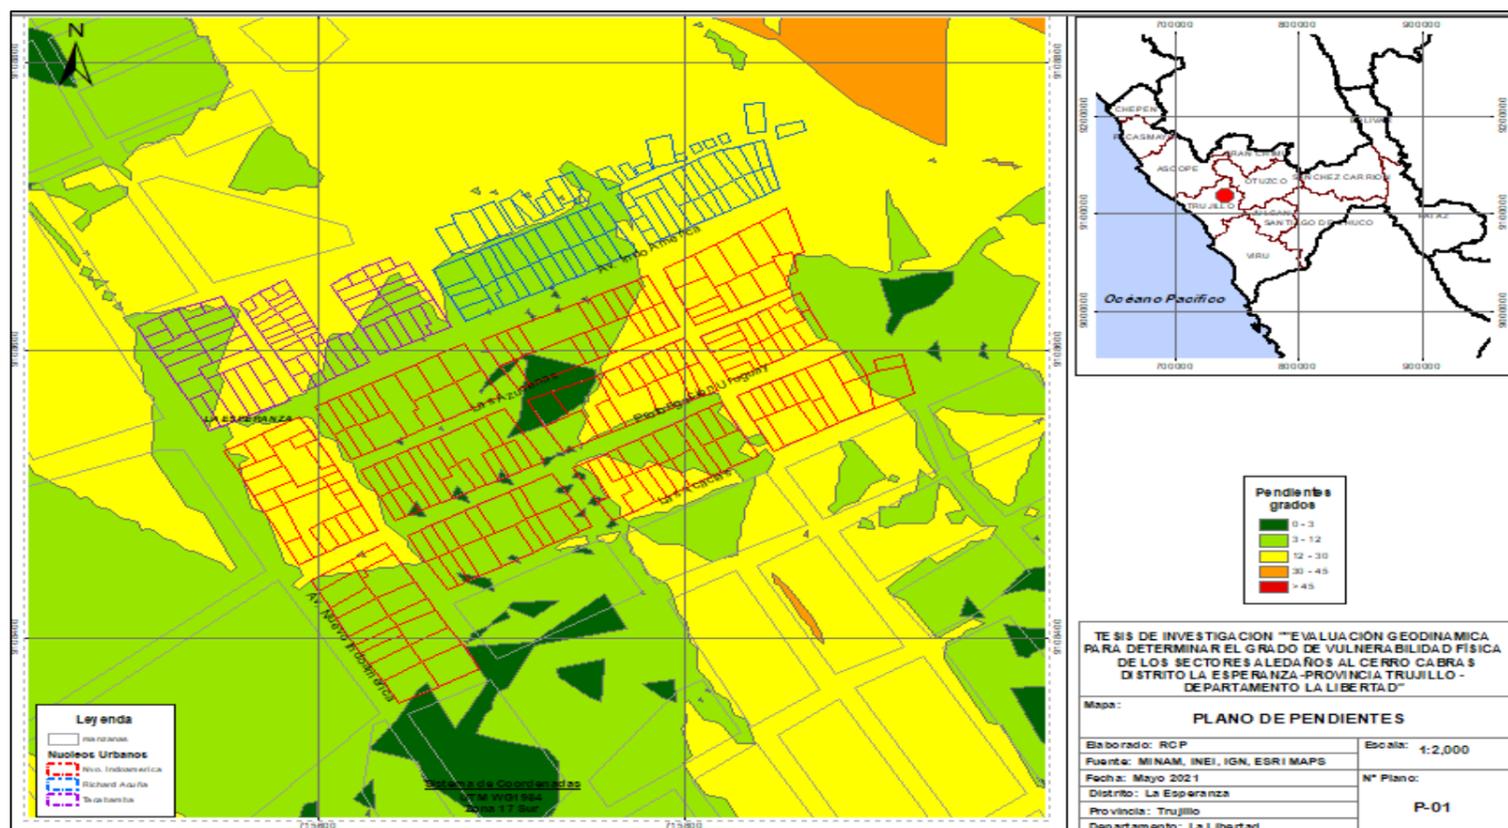
*Pendientes de la Zona*

La zona de estudio varia su pendiente entre 12° y 30°, esto significa según los estudios del SIGRID que es una pendiente moderada a fuerte.

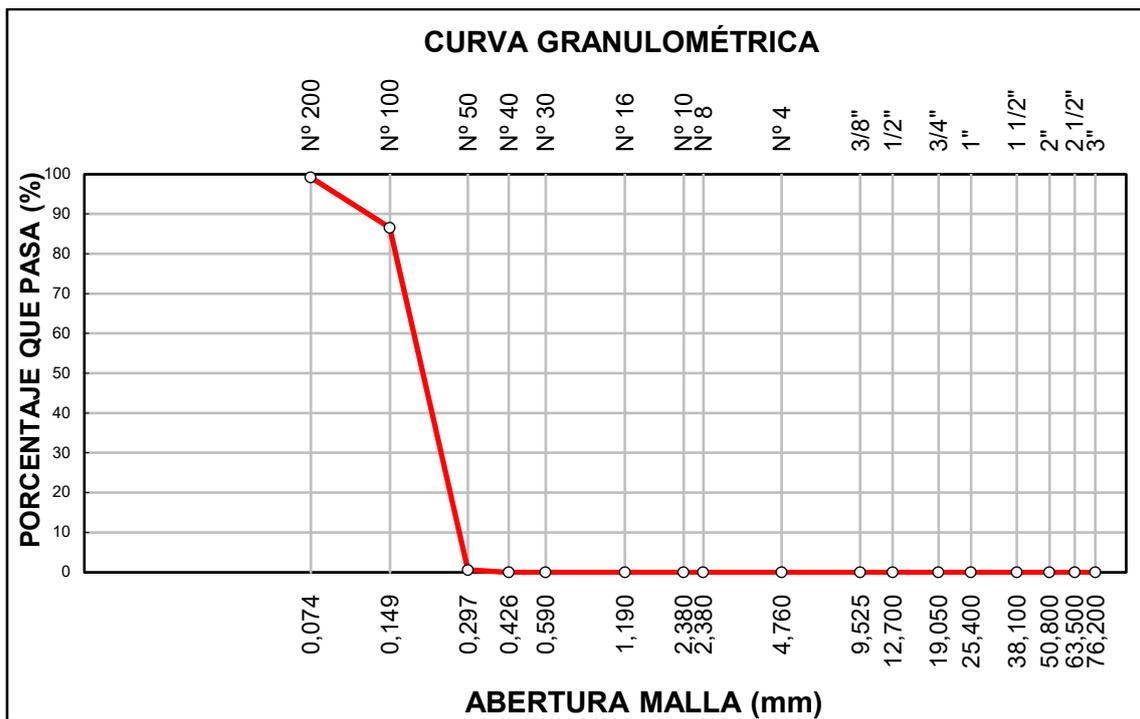
$C_c$  = 1.07  
 $C_u$  = 1.78

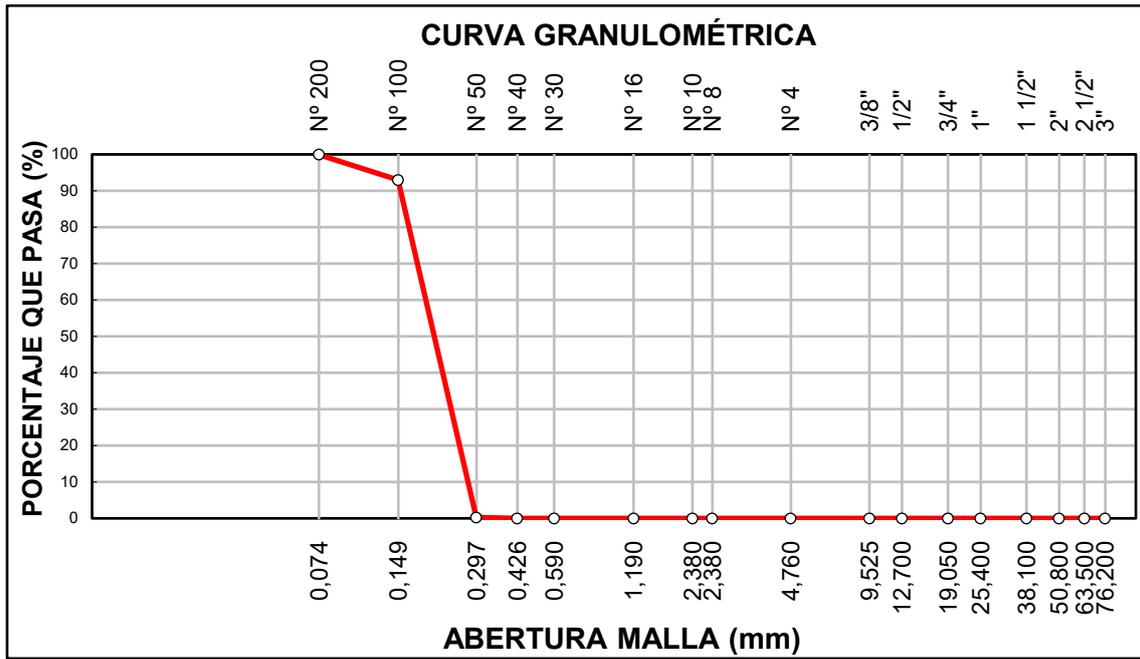
D <sub>10</sub> (mm)=	0.154	Cc =	0.96
D <sub>30</sub> (mm)=	0.19	Cu =	1.52
D <sub>60</sub> (mm)=	0.23

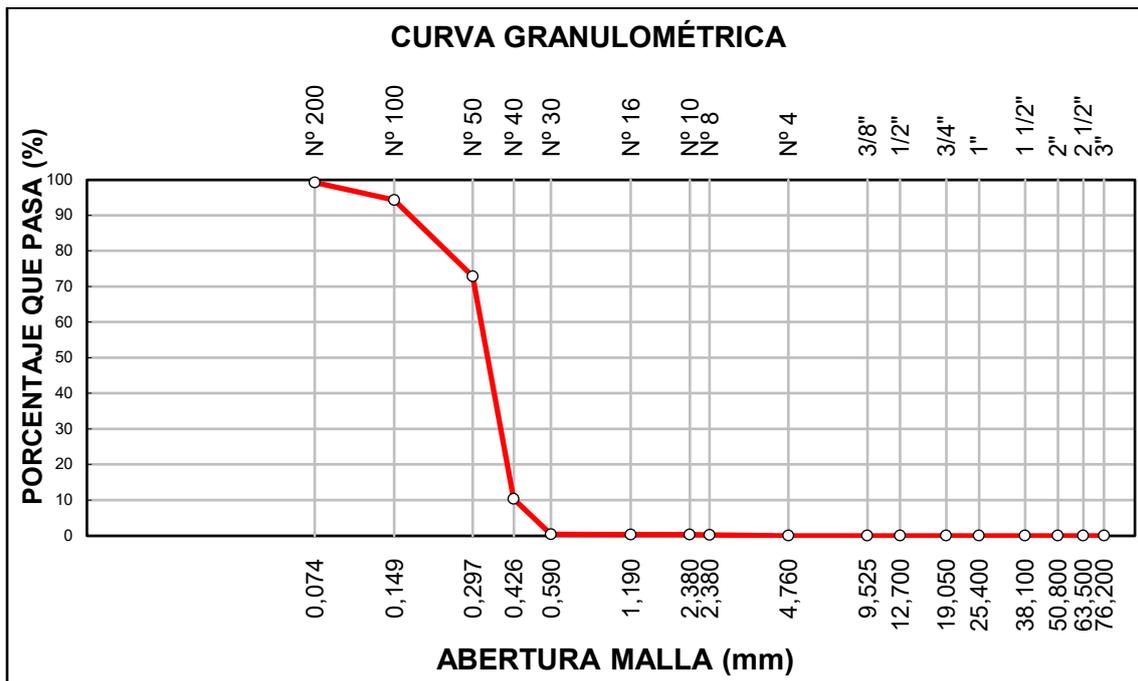
D <sub>10</sub> (mm)=	0.179	Cc =	1.41
D <sub>30</sub> (mm)=	0.30	Cu =	2.04
D <sub>60</sub> (mm)=	0.36

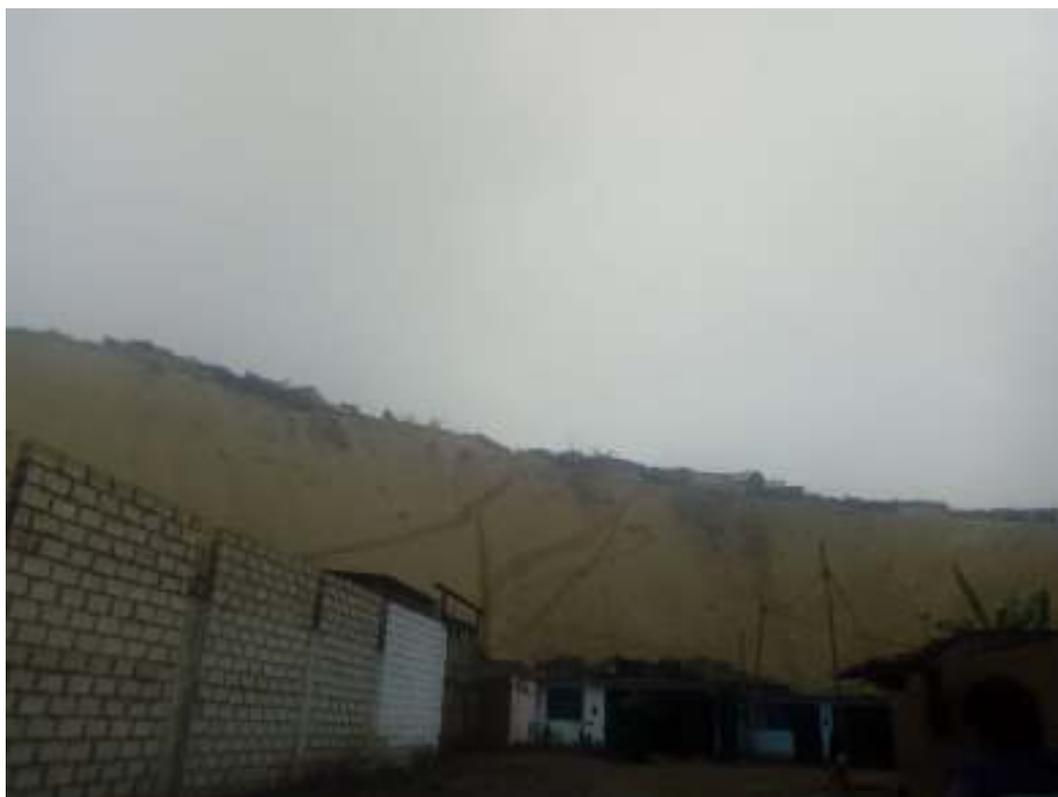
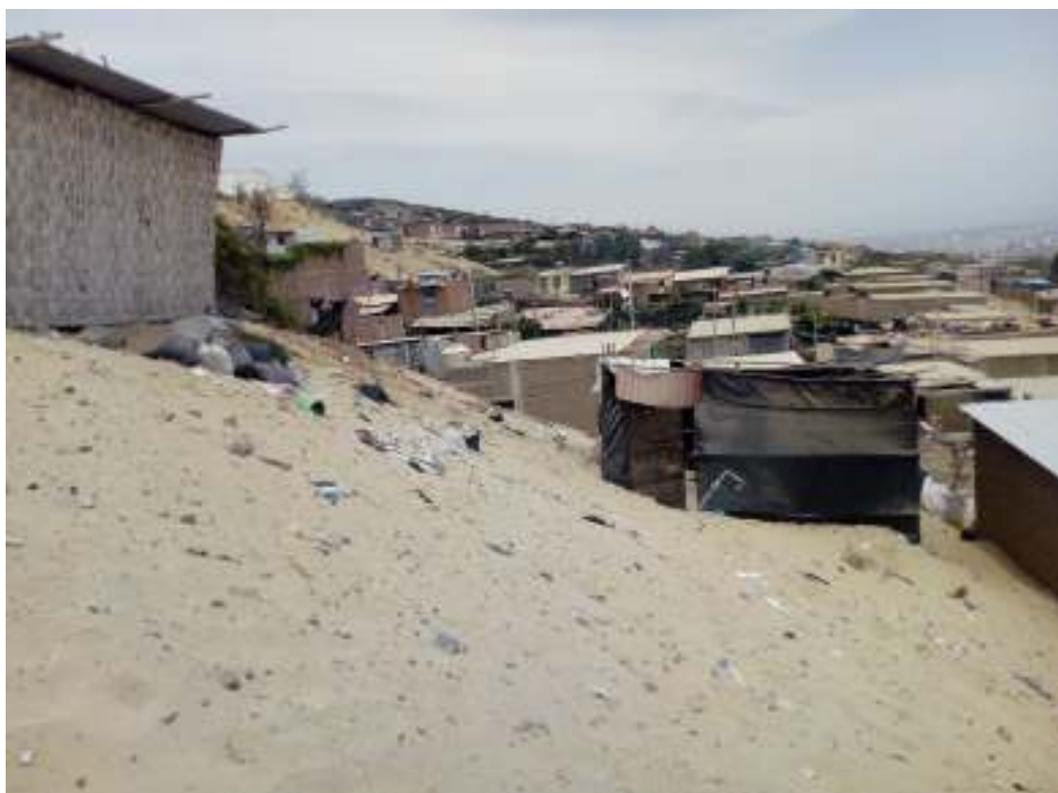
Vista del material precario existentes en las viviendas del AA. HH Richard Acuña y Nuevo Indoamérica.

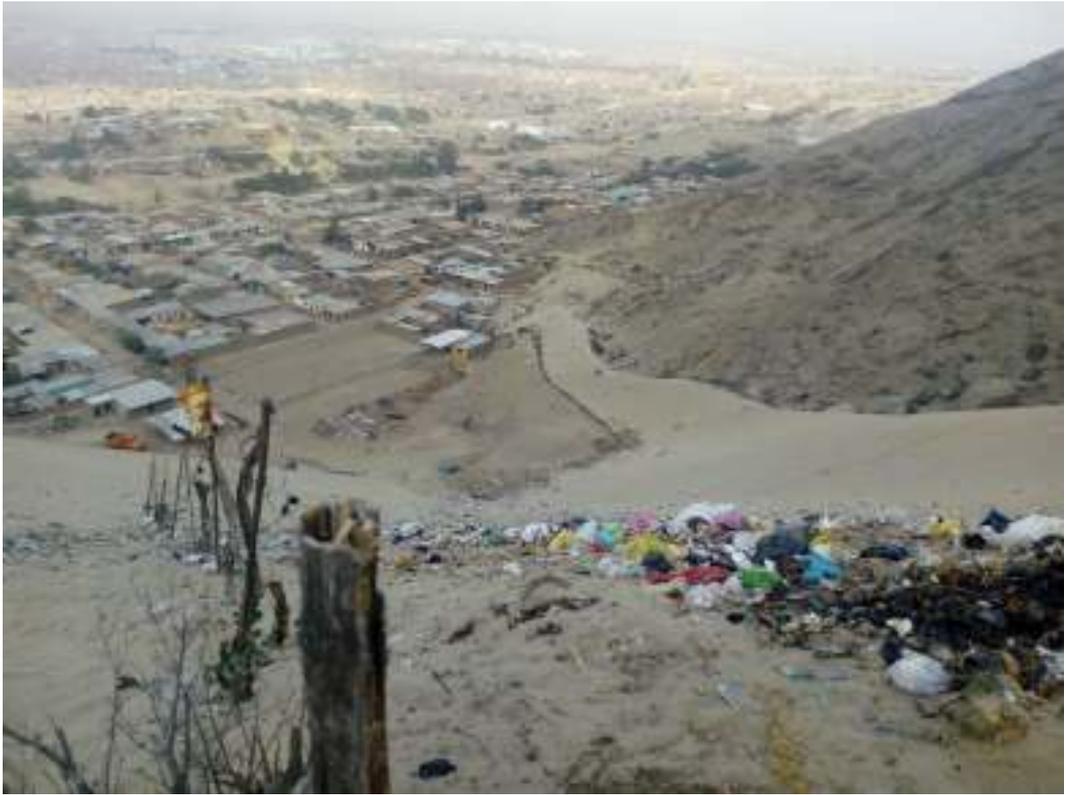
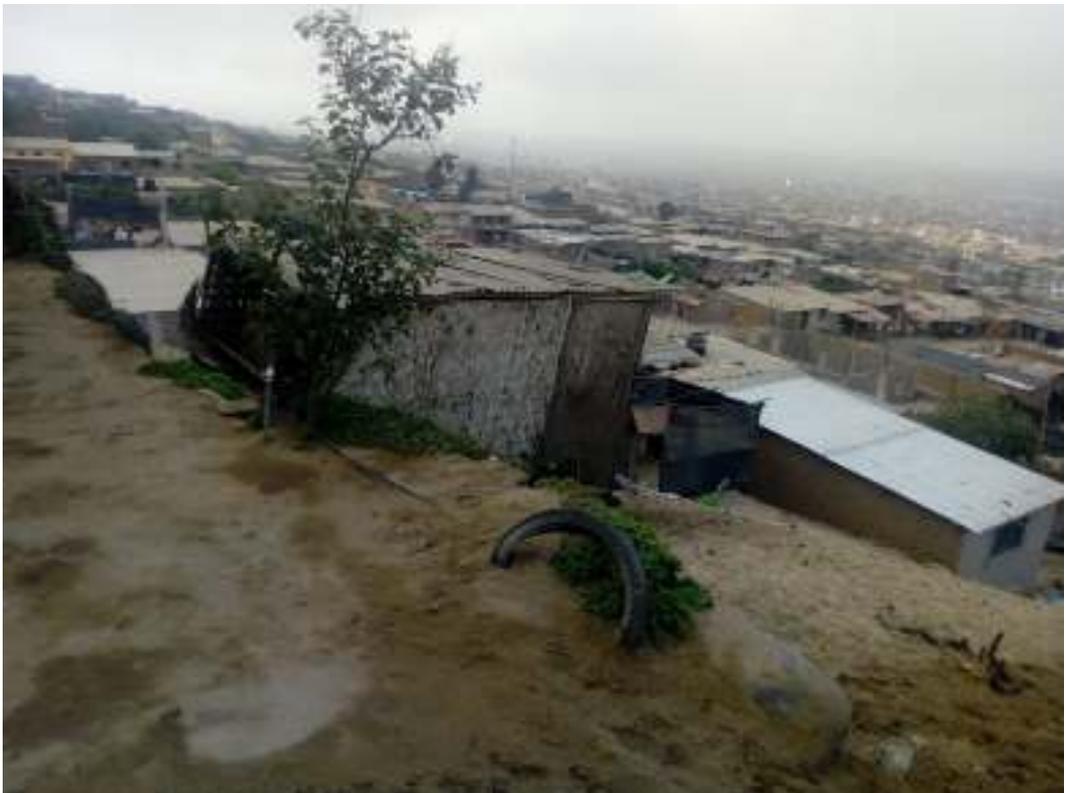
Situación Actual en el talud de arena donde están ubicadas las viviendas del AA. HH Richard Acuña

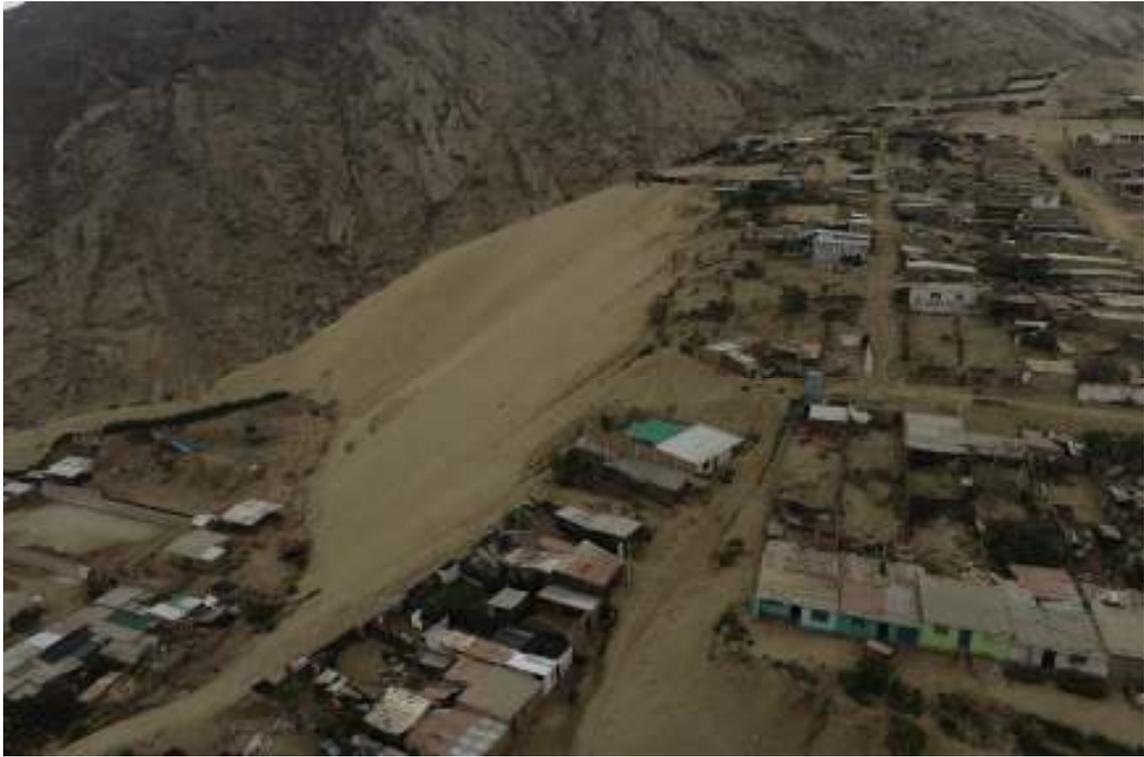
**Figura 85**

Vista del talud de arena, sitio donde extraían inadecuadamente material fino sin tomar en cuenta las posibles consecuencias mortales para las familias de los AA. HH Richard Acuña.
