**DIAGNÓSTICO SUPERFICIAL DEL PAVIMENTO FLEXIBLE
PARA EL MANTENIMIENTO VIAL EN LA AVENIDA ÁNDRES
AVELINO CÁCERES ENTRE LAS AVENIDAS SÁNCHEZ CERRO Y
GUARDIA CIVIL MEDIANTE AUSCULTACIÓN DE DRONE**

**PROYECTO DE INVESTIGACIÓN PARA OPTAR EL TÍTULO PROFESIONAL
DE INGENIERO CIVIL**

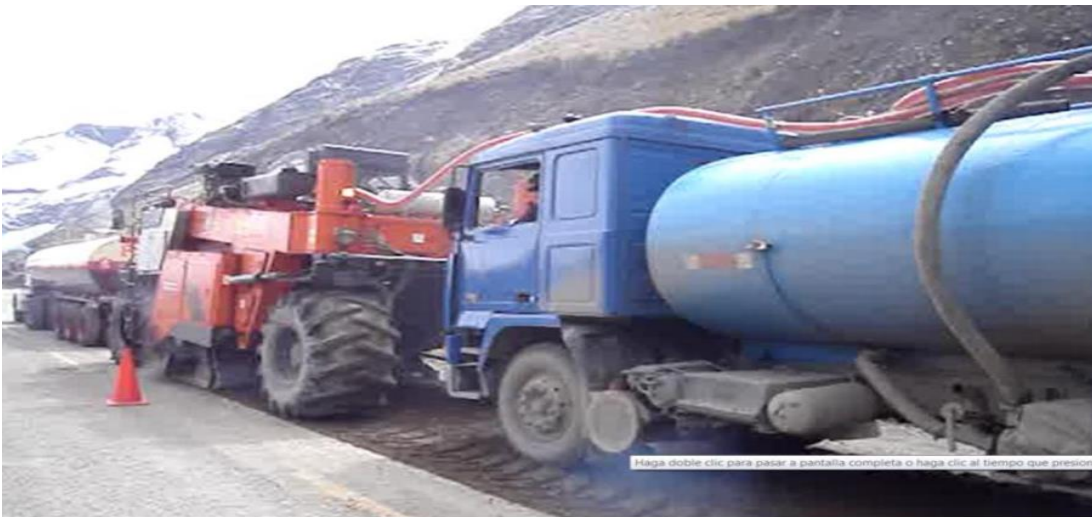
Figura 3

Aplicación del asfalto espumado en el Km 60+000 carretera Conococha-Antamina

Nota. Aplicación de nuevas tecnologías a la conservación de la red vial de Arequipa Caso corredor vial: Cañón del Colca - Valle de los Volcanes

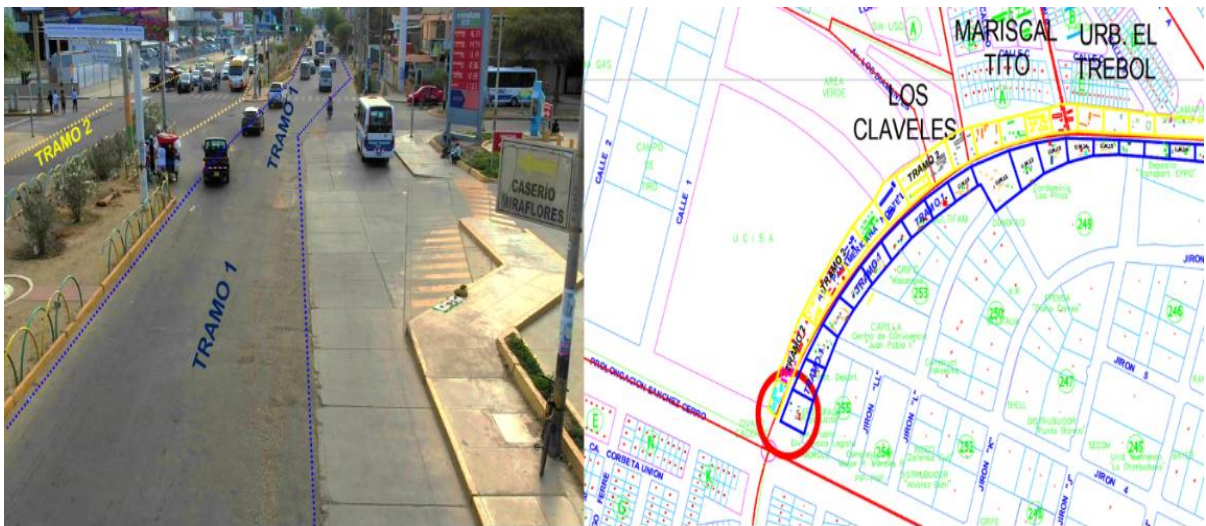
Figura 6

Presentación de los tramos viales a evaluar

Nota. Se muestra que la avenida Andrés Avelino Cáceres se evaluará dos tramos viales.

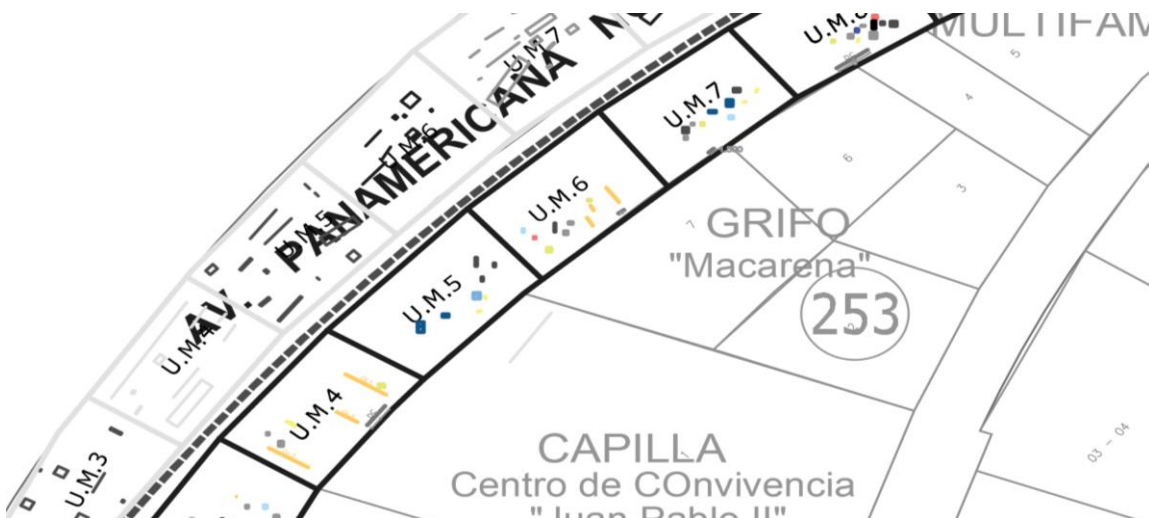
Figura 7

Para el segundo proceso, y con apoyo de los conocimientos ya adquiridos de los tipos de fallas en pavimentos flexibles, realizamos en los tramos 1 y tramo 2 un inventario de daños que encontramos en estos. De tal forma que registramos el tipo de daño, la cantidad, su severidad y dimensiones, así como se muestra en la Figura 7.

Registro de daños en el plano de localización

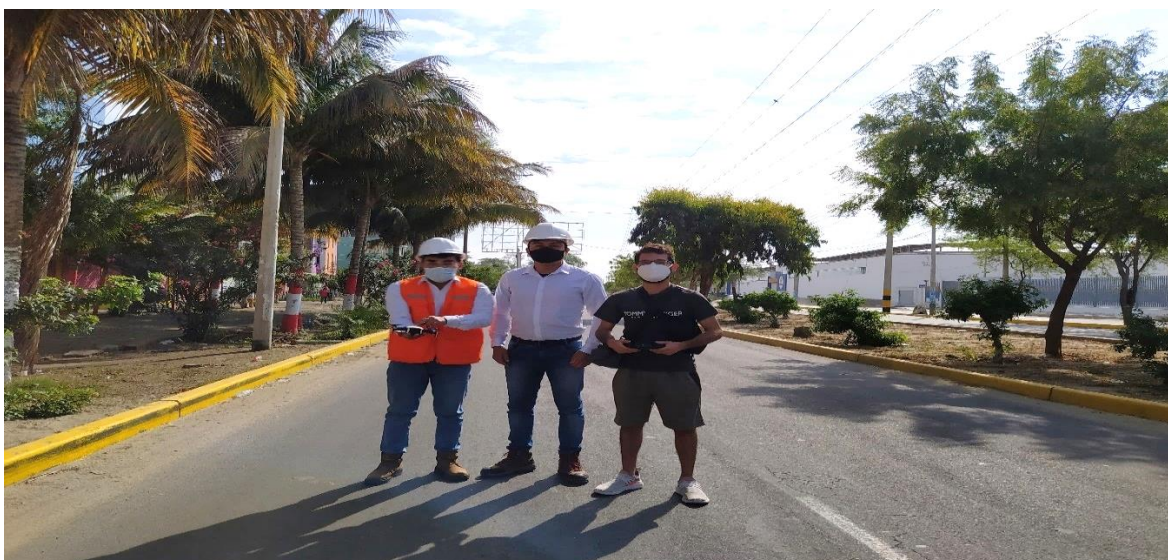
Figura 8

*Empleo de dron *Mavic DJI* con operador en el tramo 2*

Nota. Se muestra el proceso de inspección con su respectivo operador para mejor empleo de dron.

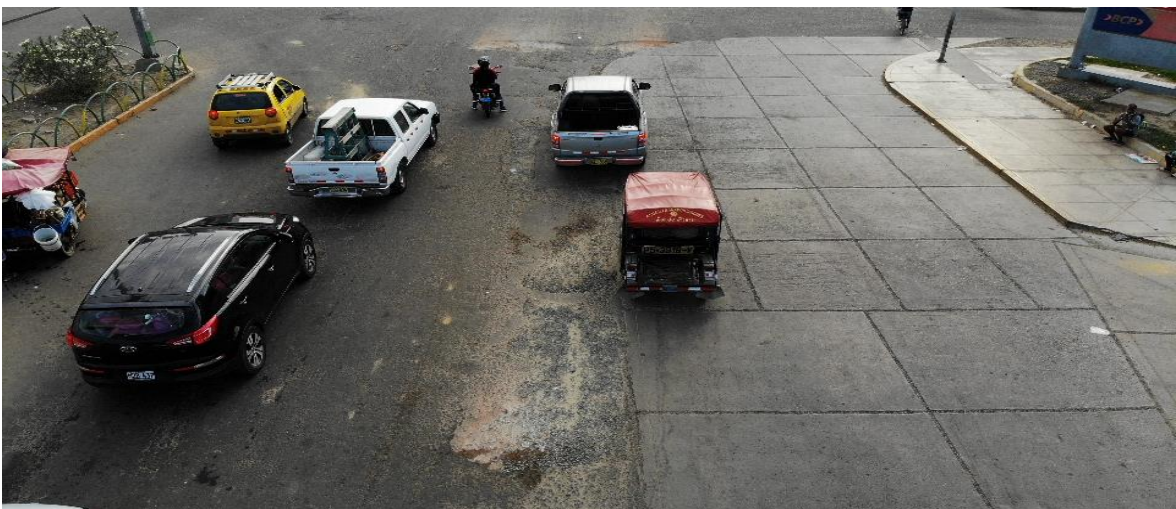
Figura 12

Captura de fotografía mediante el vuelo con incidencia de vehículos

Nota. Ortofoto con vehículos obstaculizando la inspección del tramo.

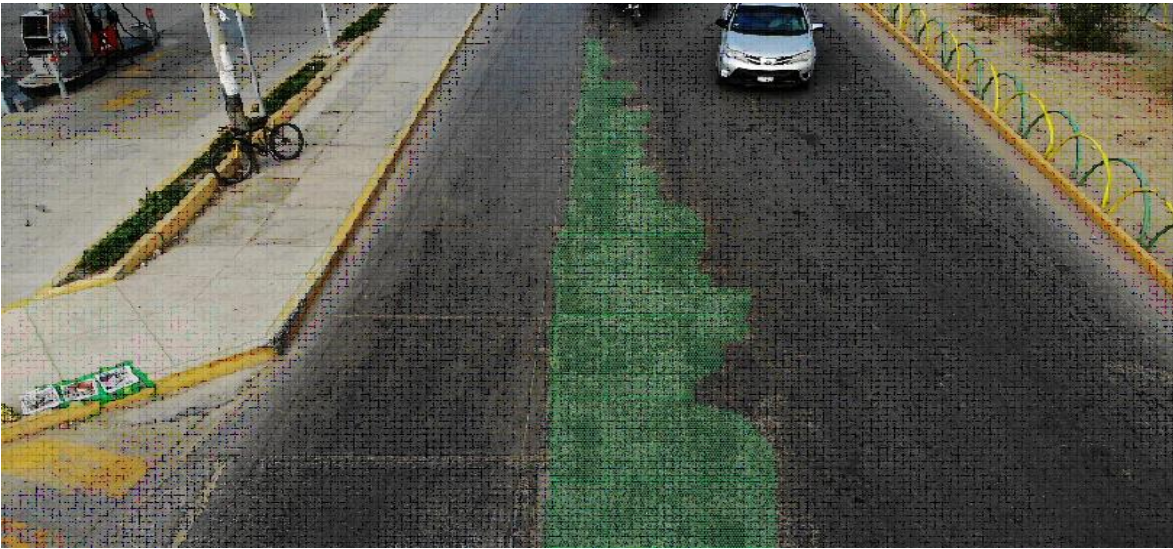
Figura 13

Identificación visual de daños en el pavimento flexible

Nota. Se denota que en el tramo 1 se registra el daño Desprendimiento de agregado mediante el plan de vuelo.

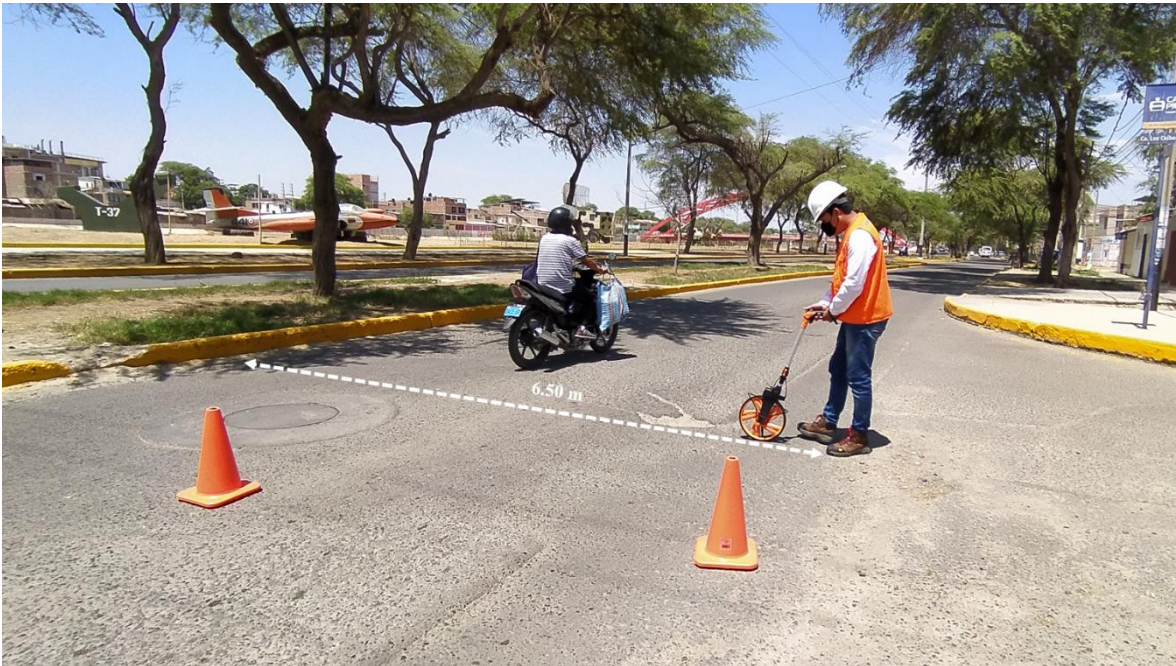
Figura 14

Determinación del ancho de calzada mediante el odómetro

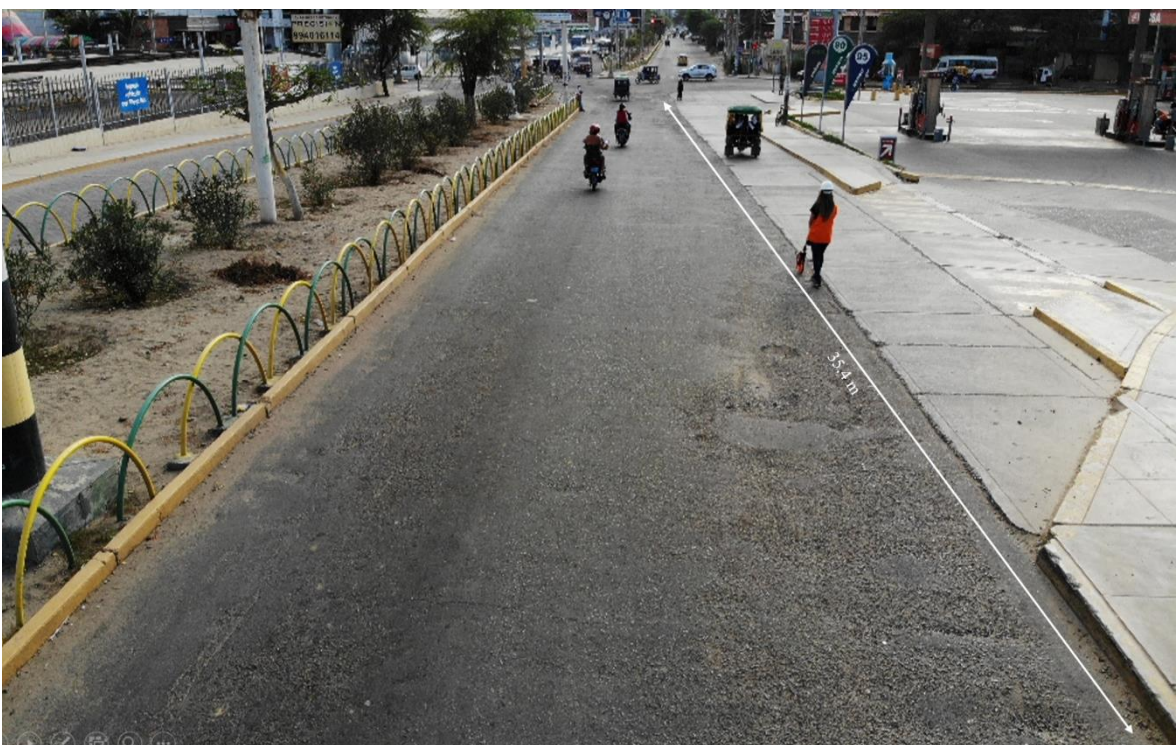
Figura 15

Representación sobre la totalidad del sector que será de cada 35.4 metros

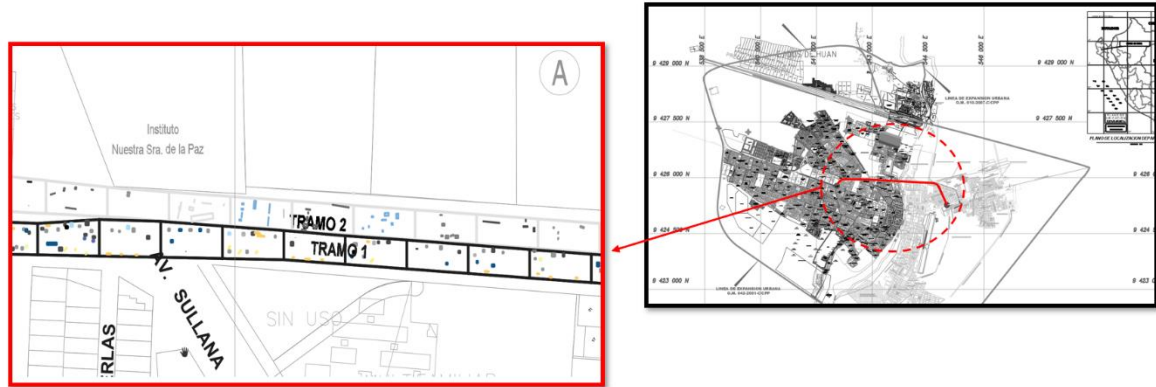
Figura 16

Con la longitud hallada se tiene 144 unidades de muestra en el tramo 1 y 147 en el tramo 2 que finalmente se secciona de la siguiente manera como se muestra en la Figura 16.

Seccionamiento de unidades de muestreo en el tramo 1 y 2 de la vía en investigación

Nota. El plano de localización que muestra las dos vías que tienen por nombre tramo 1 y 2 en el cual se seccionan unidades de muestreo con una longitud de 35.4 m

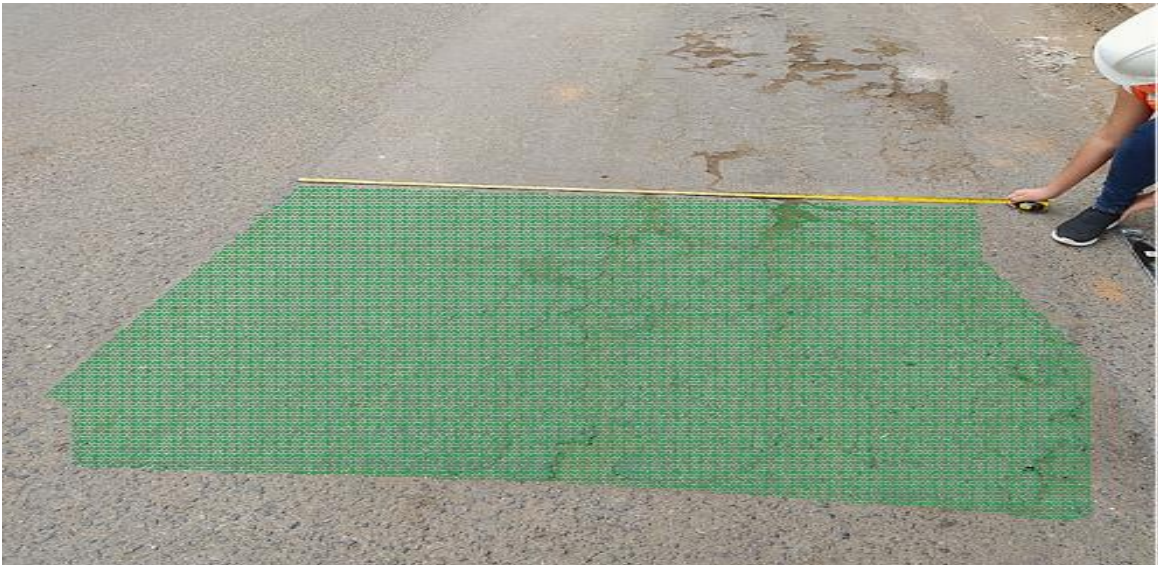
Figura 19

Inspección de daño Piel de cocodrilo – Tramo 1

Nota. Se muestra la captura en el plan de vuelo por el dron donde se identifica el daño

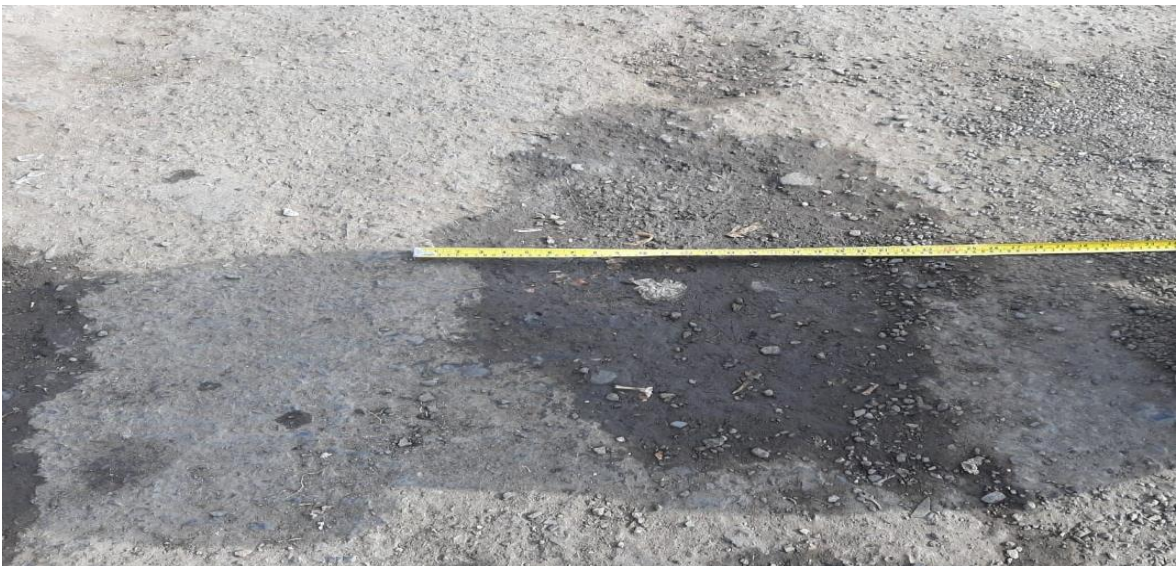
Figura 20

- Depresión, con un área afectada de 0.25 m² y un nivel de severidad bajo.

Inspección de falla tipo Depresión – Tramo 1

Nota. Se muestra el registro inspeccionado en campo mediante la utilización de wincha y nivel de mano.

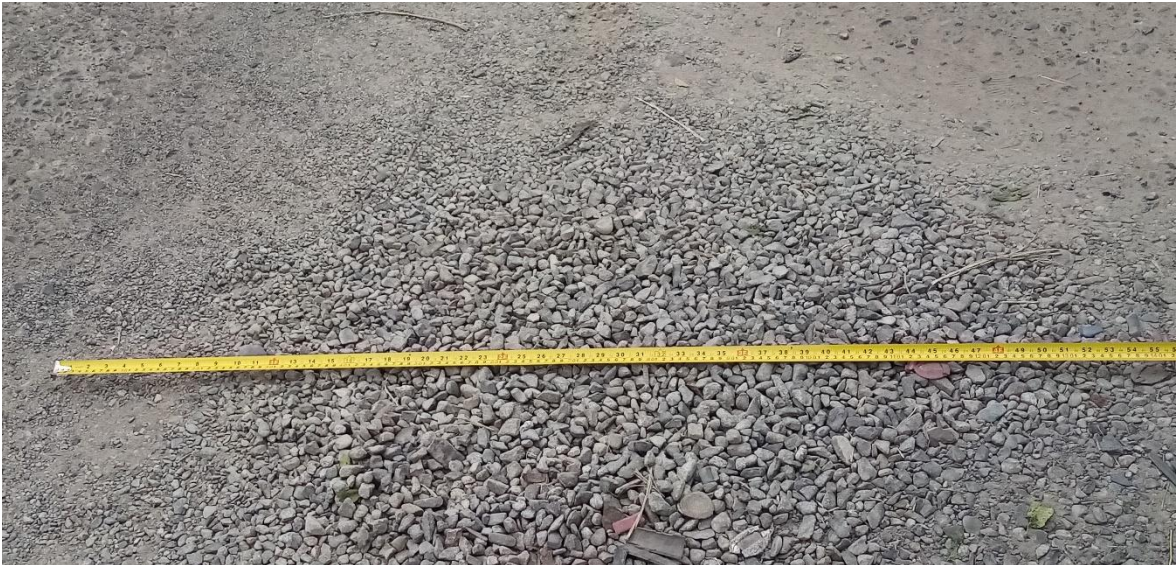
Figura 21

- Desprendimiento de agregados, con un área afectada de 0.56 m^2 y un nivel de severidad medio.

Inspección de falla tipo Desprendimiento de agregado – Tramo 1

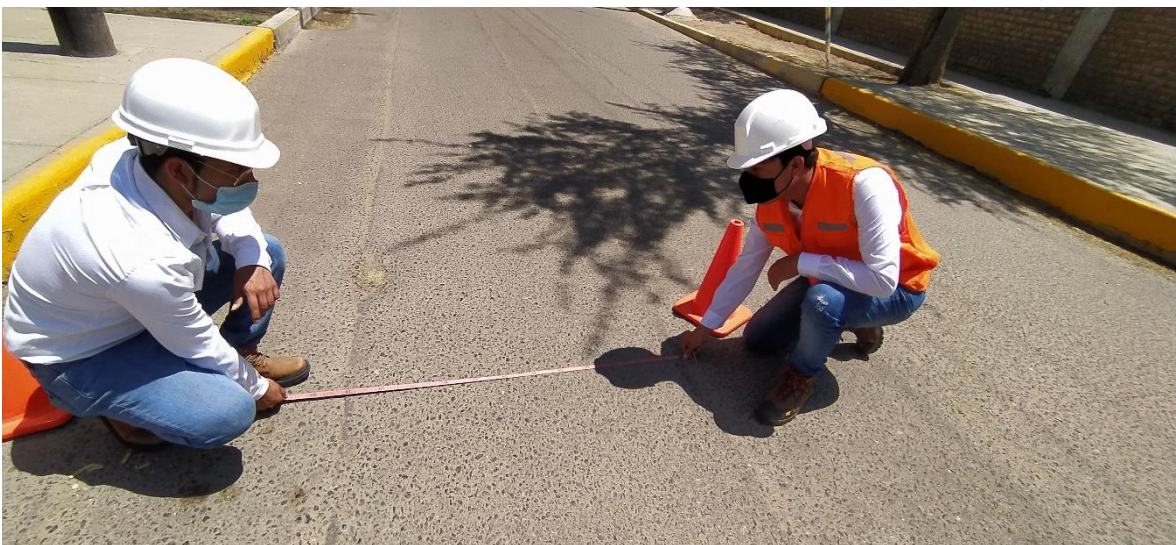
Figura 22

- Parcheo, con un área afectada de 0.56 m^2 y un nivel de severidad medio.

Inspección de falla tipo Parcheo – Tramo 1

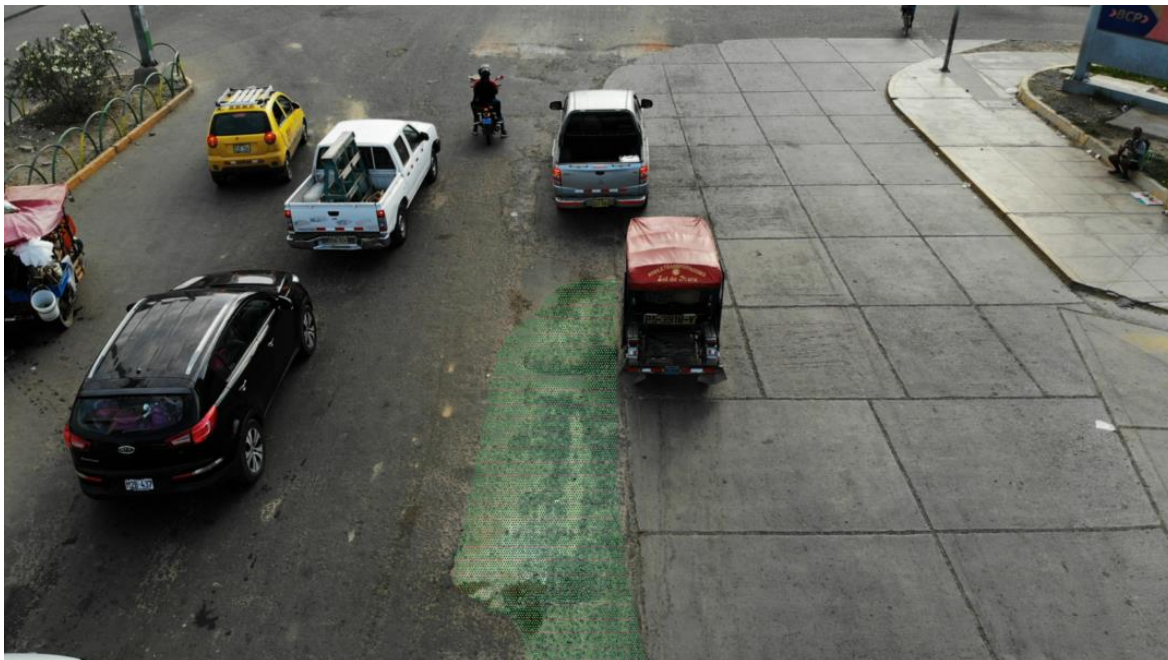
Nota. Se muestra la captura en el plan de vuelo por el drone donde se identifica el daño

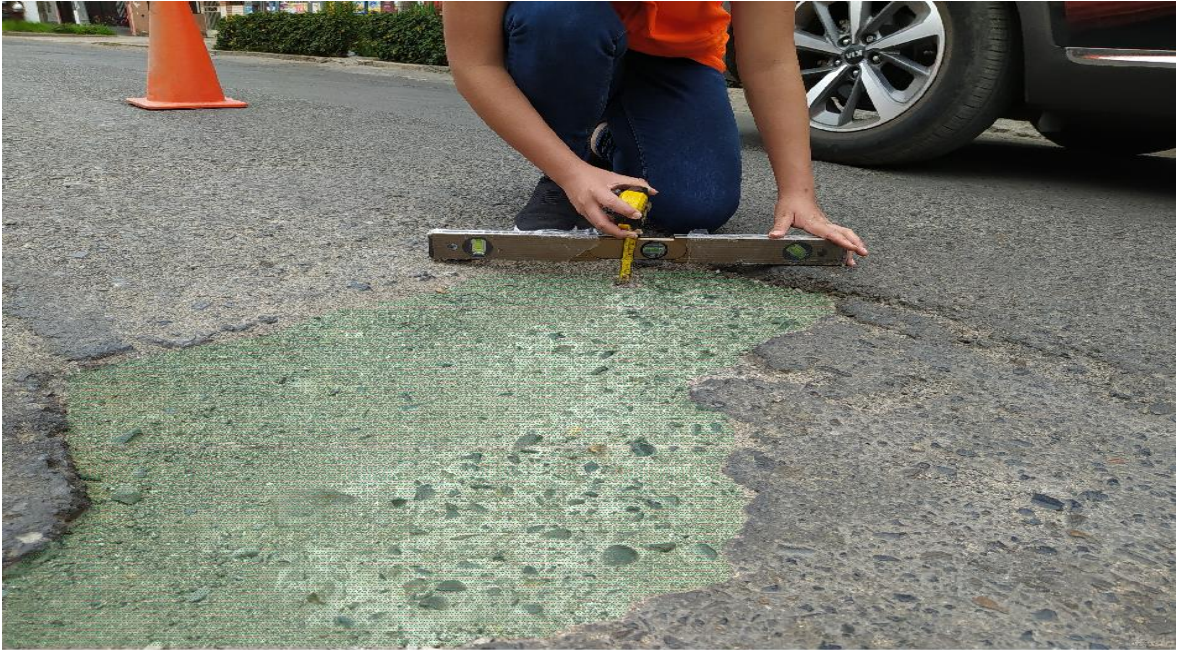
- Hueco, con un área afectada de 0.56 m² y un nivel de severidad alto.

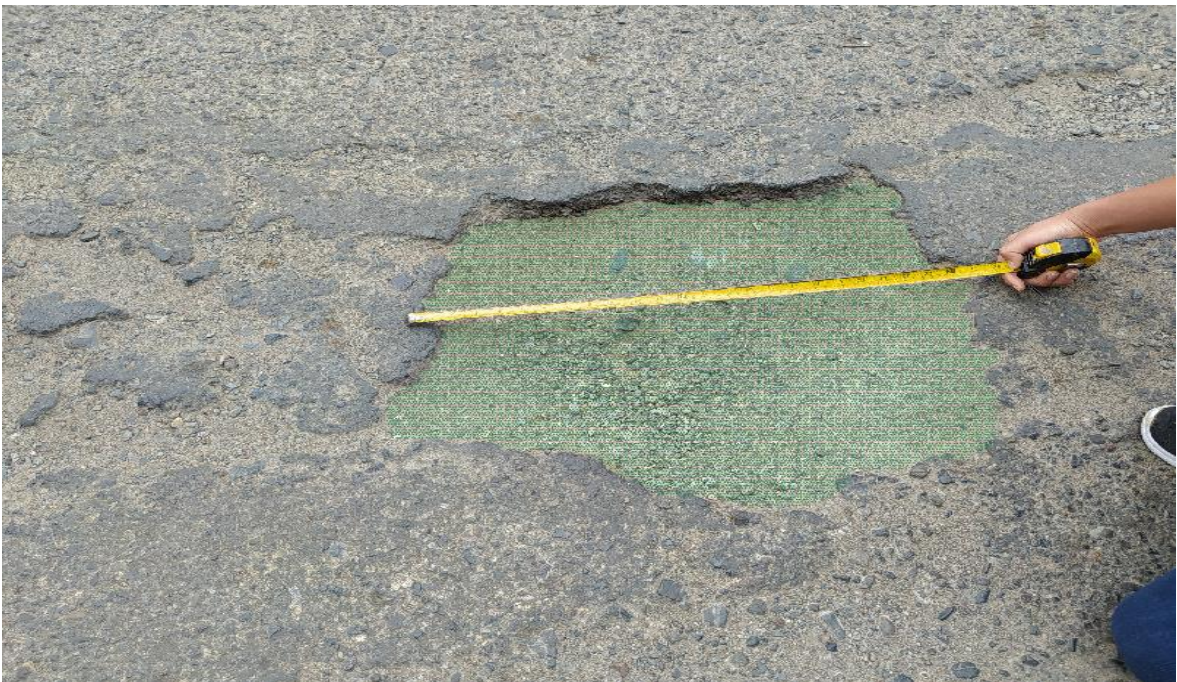
- Hueco, con un área afectada de 0.72 m² y un nivel de severidad alto.

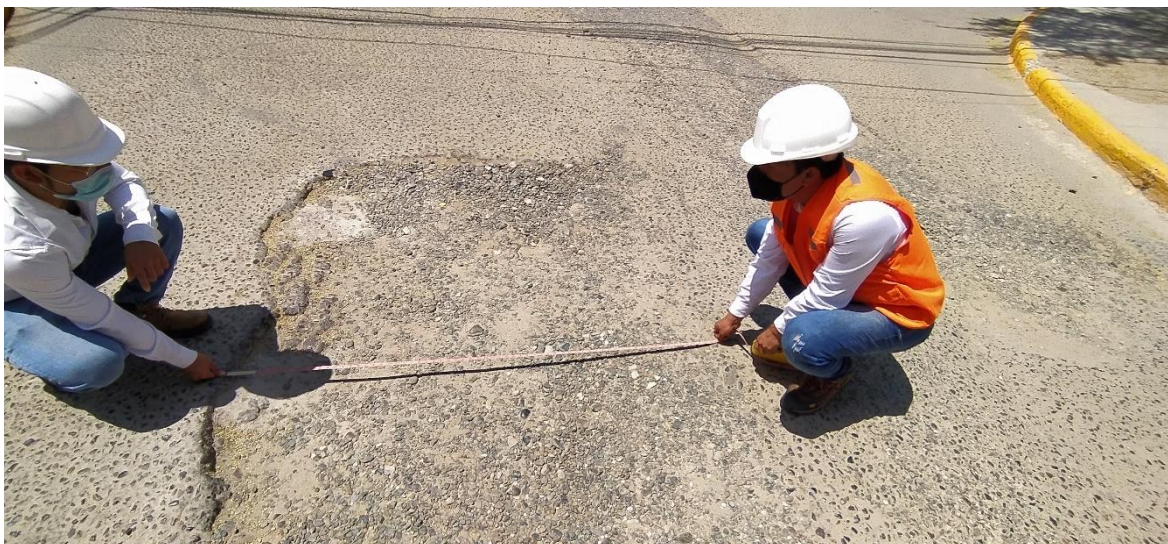
Figura 103

Tercera inspección de falla tipo Hueco – Tramo 2

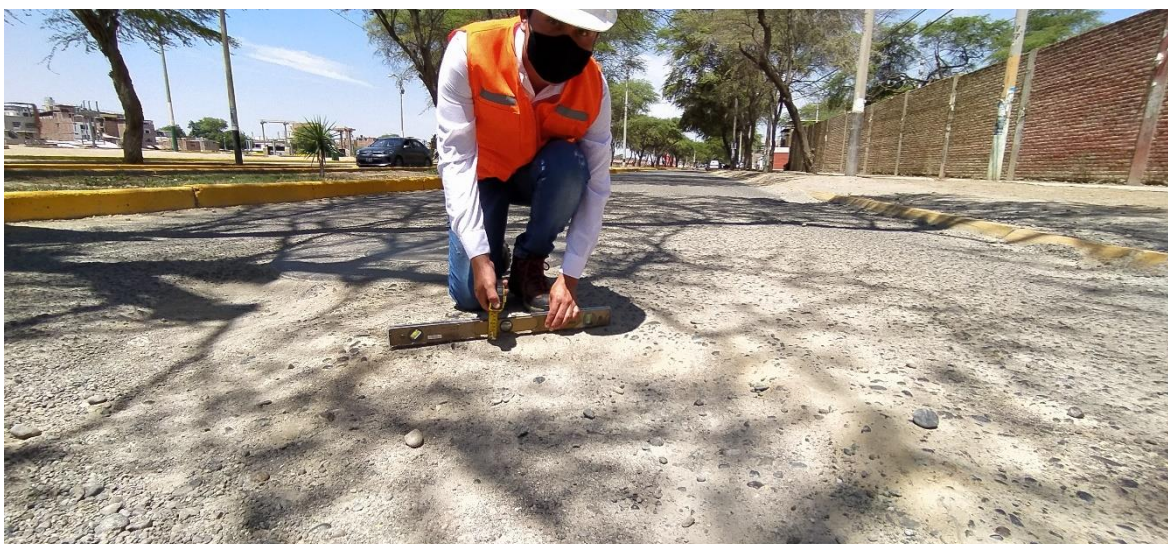
Figura 104

- Hueco, con un área afectada de 0.72 m² y un nivel de severidad alto.

Cuarta inspección de falla tipo Hueco – Tramo 2

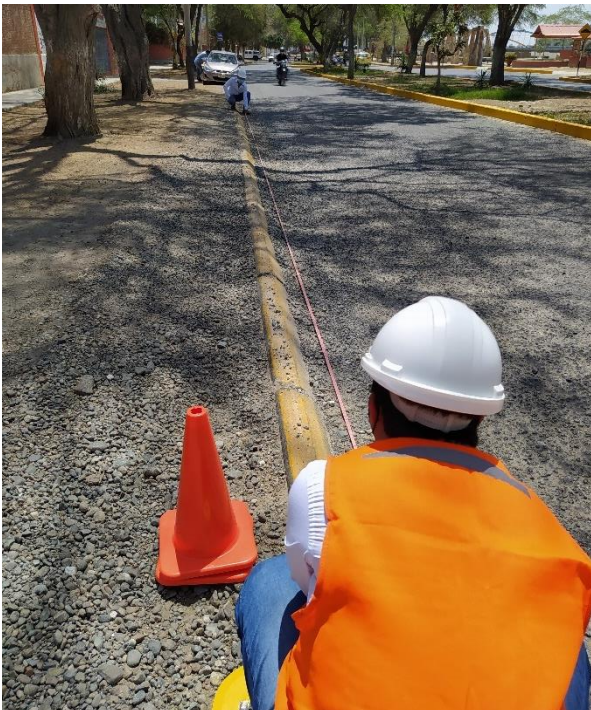
Figura 105

- Grieta longitudinal, con 6.28 ml de daño y un nivel de severidad medio.

Inspección de falla tipo Grieta longitudinal – Tramo 2

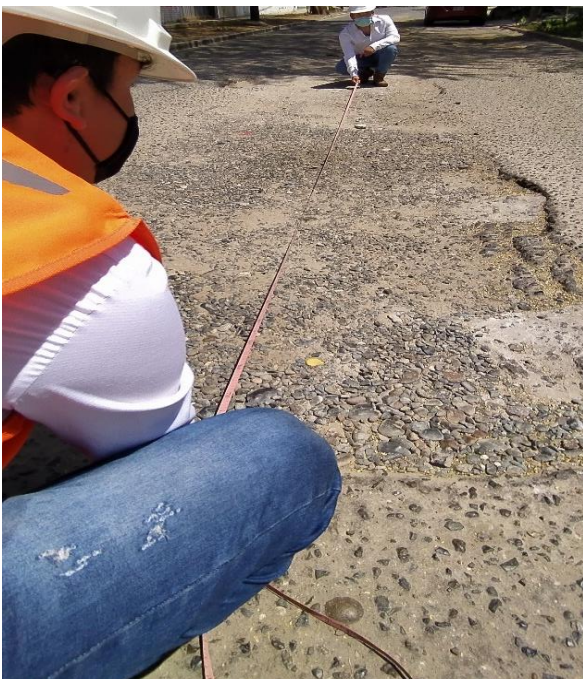
Figura 106

- Desprendimiento de agregado, con 35 ml y un nivel de severidad medio.

Inspección de falla tipo Desprendimiento de agregado – Tramo 2

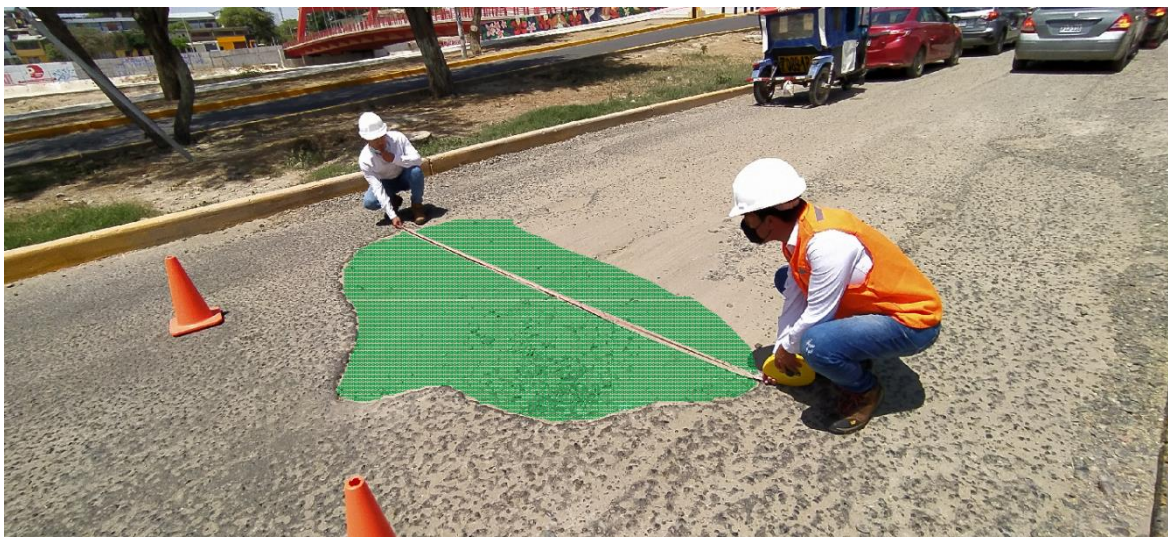
Figura 107

- Huevo, con un área afectada de 3.08 m² y un nivel de severidad alto.

Quinta inspección de falla tipo Huevo – Tramo 2

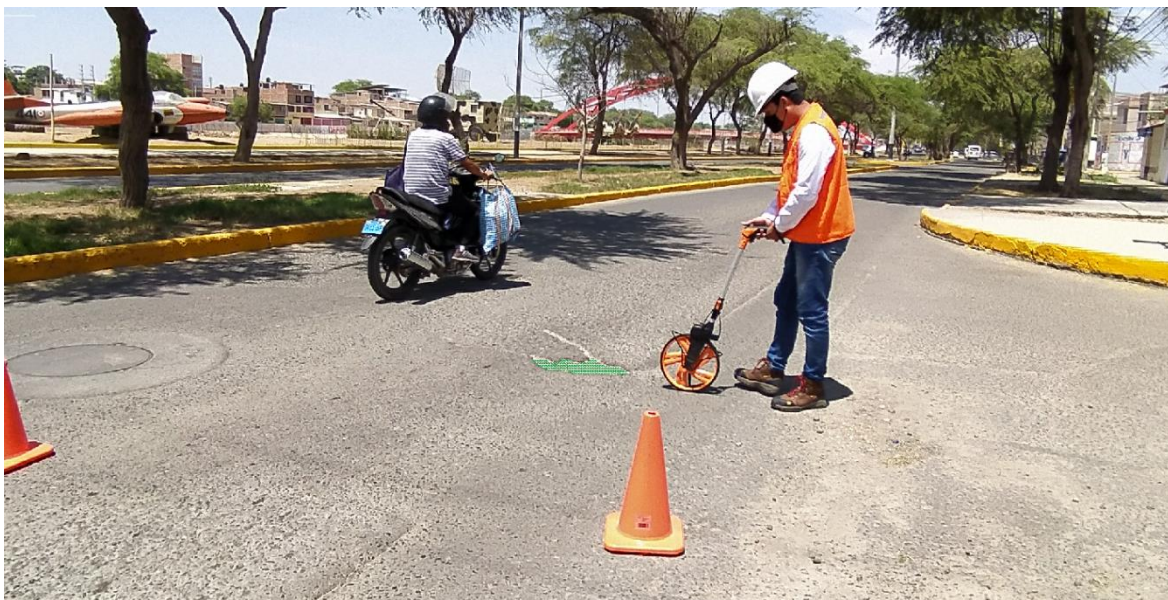
Figura 108

- Huevo, con un área afectada de 0.23 m² y un nivel de severidad medio.

Quinta inspección de falla tipo Huevo – Tramo 2
