**TESIS PARA OPTENER EL GRADO DE MAESTRO
EN TRANSPORTES Y CONSERVACIÓN VIAL**

**“Influencia de las características geométricas de la carretera San Juan –
Chotén en la seguridad vial-Cajamarca”**

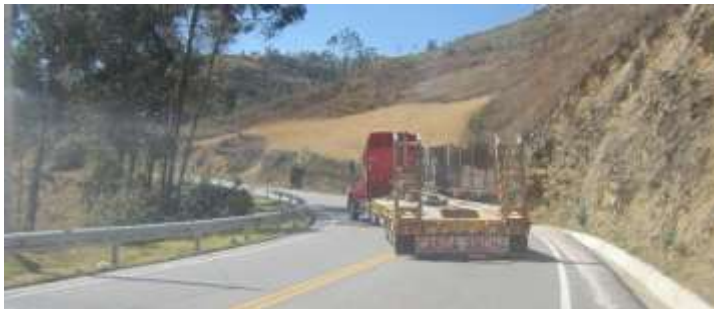
estáticas, cinemáticas y dinámicas, mientras que las carreteras se han mantenido con las mismas características geométricas con las que se construyeron inicialmente, por lo que tenemos vehículos actuales transitando en carreteras diseñadas para vehículos de antes, produciéndose como consecuencia de esto que los vehículos comerciales invadan el carril contrario sobre todo en las curvas, siendo esto una de las causas de la accidentalidad.

Figura N° 1: Vehículo invadiendo el carril del sentido contrario

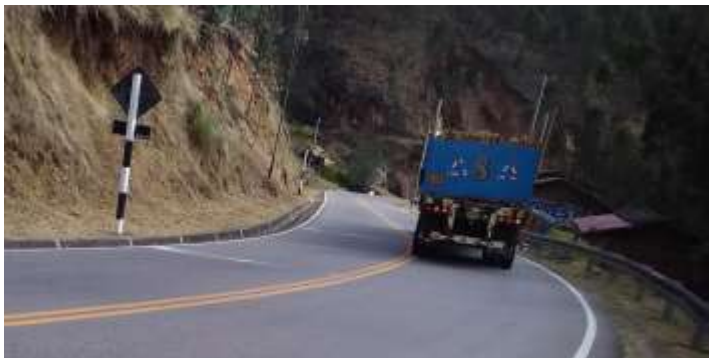
Figura N° 2: Falta de sobreechanco en las curvas

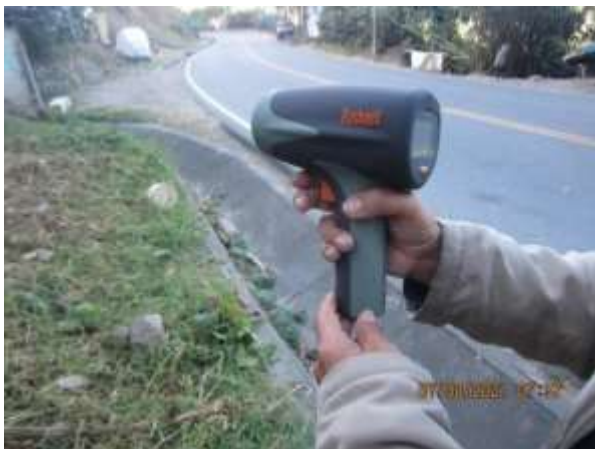
Pistola laser, diseñadas para medir en tiempo real la velocidad de un vehículo en movimiento a través de pulsos de luz infrarroja que rebotan en la unidad y regresan al cinemómetro. (Expreso, 2018)

Figura N° 3: Cinemómetro utilizado para la medición de velocidades

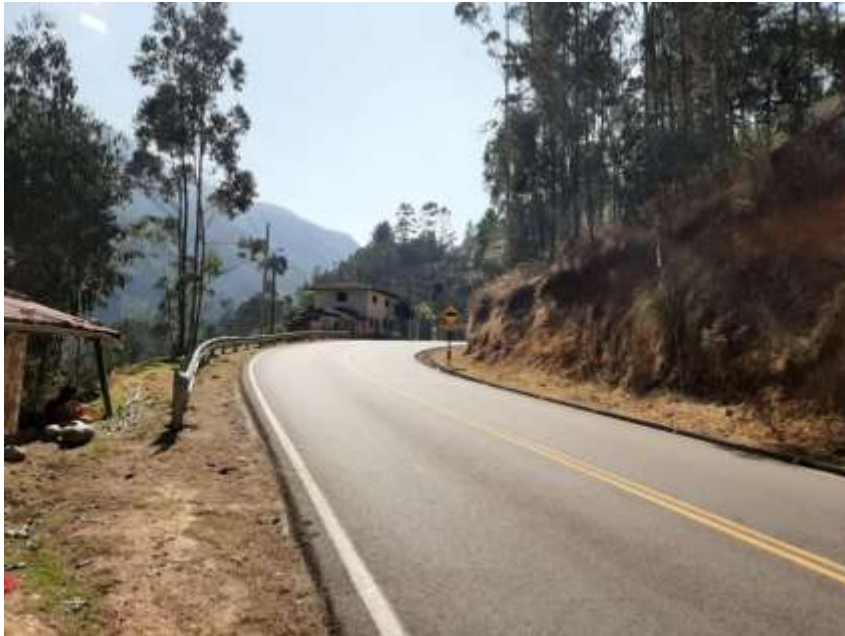
Figura N° 4: Visibilidad en curvas horizontales

La aplicación de la distancia mínima de visibilidad de frenado, forzosa en las curvas horizontales de una carretera, requiere el suficiente despeje lateral de la vía hacia el interior de la curva para evitar toda obstrucción de la vista. La distancia de visibilidad de paso, tiene una aplicación muy

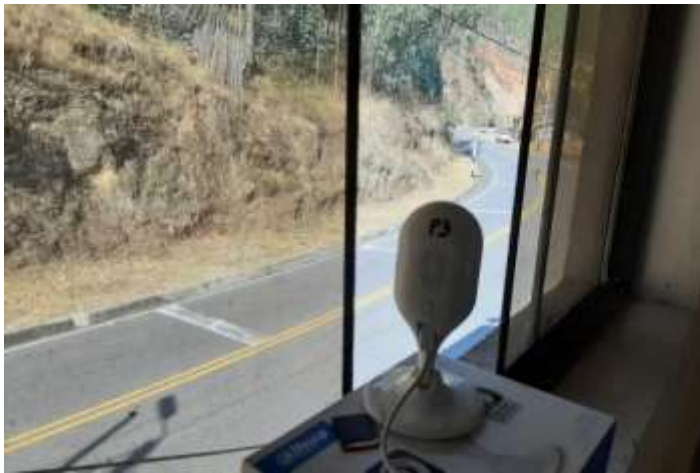
El estudio de tráfico vehicular se realizó con la finalidad de determinar el IMDA, para lo cual se realizó el aforo vehicular en la segunda semana de junio del 2021, empleándose para ello una cámara de video para realizar el registro de vehículos en ambas direcciones

Figura N° 10: Cámara instalada para el conteo de vehículos

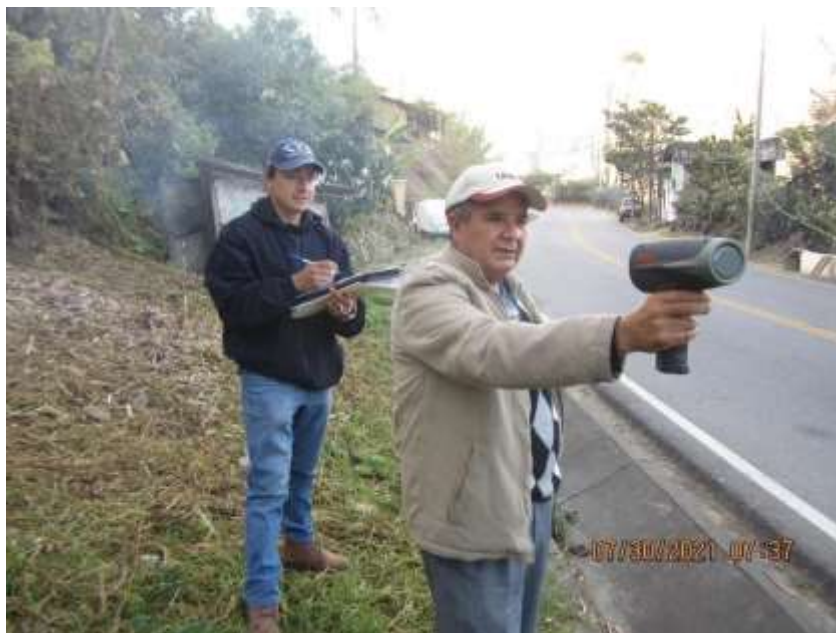
Para realizar el análisis de la consistencia, uno de los criterios más difundidos está basado en el análisis de la velocidad de operación (Gibreel et al., 1999), razón por la cual se midieron las velocidades de operación en cada uno de los elementos del tramo en estudio. Los valores medidos se muestran en la tabla N°14.

Figura N° 14: Medición de velocidades

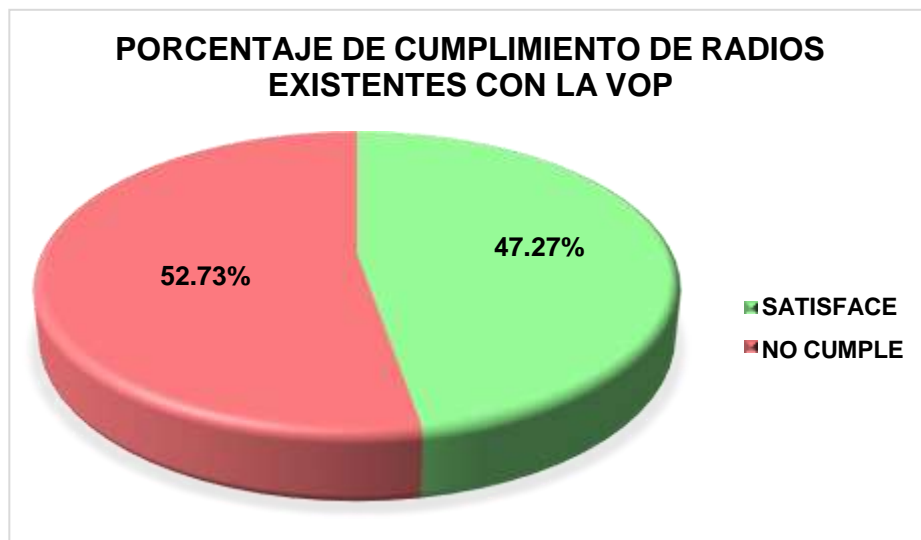
Figura N° 20: Porcentaje de cumplimiento de radios mínimos

Al evaluar los radios mínimos considerando la velocidad de diseño, se puede apreciar que de todas las curvas analizadas solo el 24.53% de éstas,

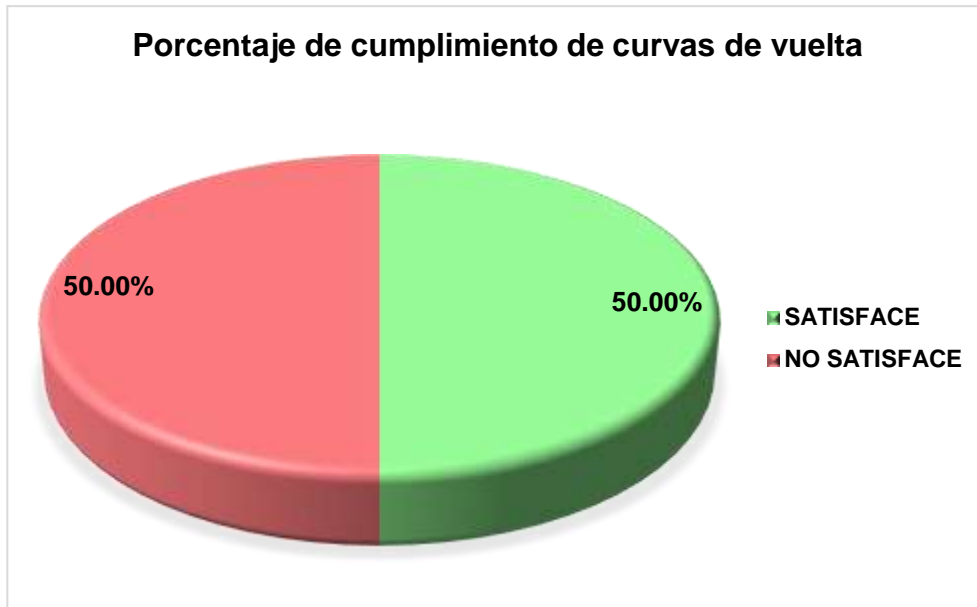
Figura N° 21: Porcentaje de cumplimiento de curvas de vuelta

Como se puede deducir, si el radio interior de las curvas de volteo de acuerdo a los dispuesto por las DG 2018 debe ser de 20 metros, entonces el radio en el eje debe ser:

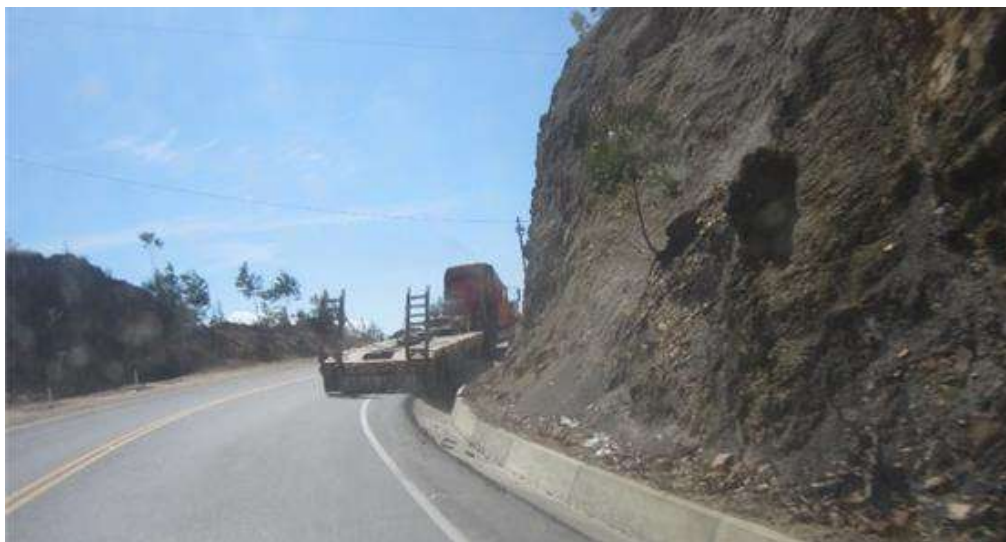
Figura N° 23: Falta del sobreebanco necesario en la curva

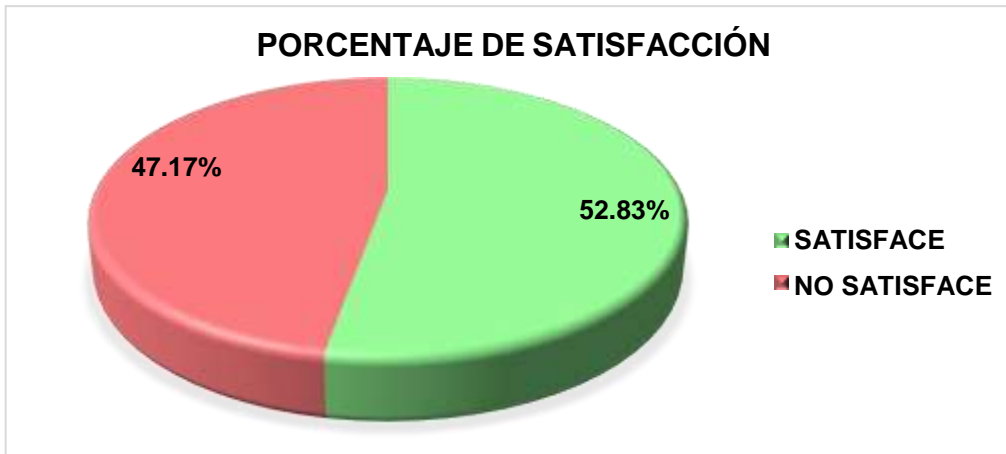
Figura N° 25: Porcentaje de satisfacción de tramos en tangente

La longitud de la entre tangencia varía según se aplique a curvas del mismo sentido o de sentido contrario, el análisis realizado nos indica que, del total de curvas en el mismo sentido, el 77.78% no satisfacen, mientras que, para las curvas de sentido contrario, el 31.43% no satisfacen, esto se debe a que las longitudes mínimas para las entre tangencias entre curvas del mismo sentido son mayor que para las curvas en S. La razón para ello es de orden psicológico, pues investigaciones hechas revelan que todo conductor que pasa de una curva de carretera espera la siguiente de sentido contrario, con la necesidad consecuencial de disponer de un mayor tiempo para percibir y reaccionar cuando la curva inmediata es del mismo sentido. En los tramos donde no se cumplen estas longitudes la circulación es insegura.

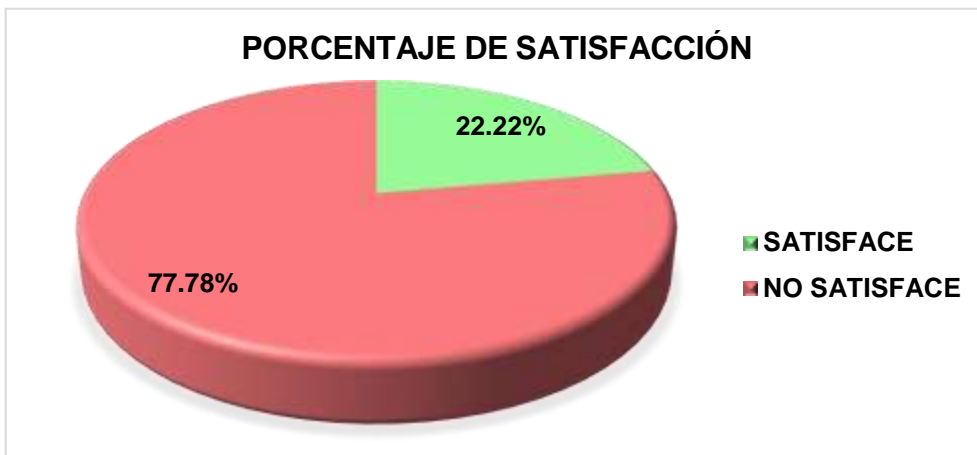
Figura N° 27: Porcentaje de satisfacción de tramos en tangente Lmin.o

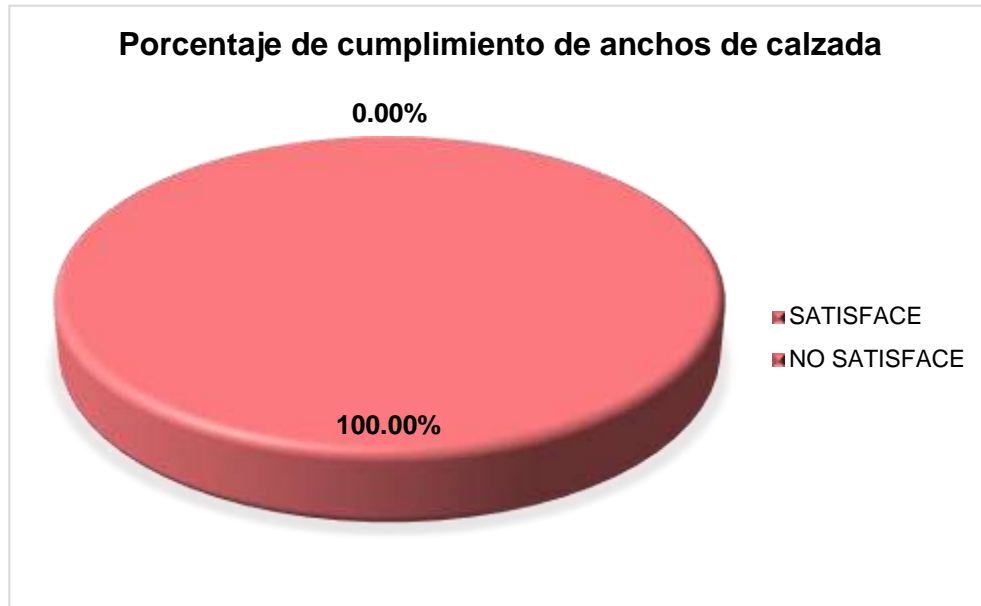
Figura N° 31: Porcentaje de cumplimiento de anchos de calzada

Como se puede apreciar el porcentaje de cumplimiento es de 0%, esto se debe a que la calzada aún conserva las dimensiones con las que fue diseñada y construida de acuerdo con las NPDC, sin embargo, de acuerdo a las condiciones actuales el ancho de calzada que le corresponde es de 7.20m. A partir de aquí podemos indicar que el tramo analizado es totalmente inseguro pues como el ancho máximo de los vehículos es de 2.60, no cumple con las holguras h1 y h2 que son de 0.50 y 0.40 respectivamente

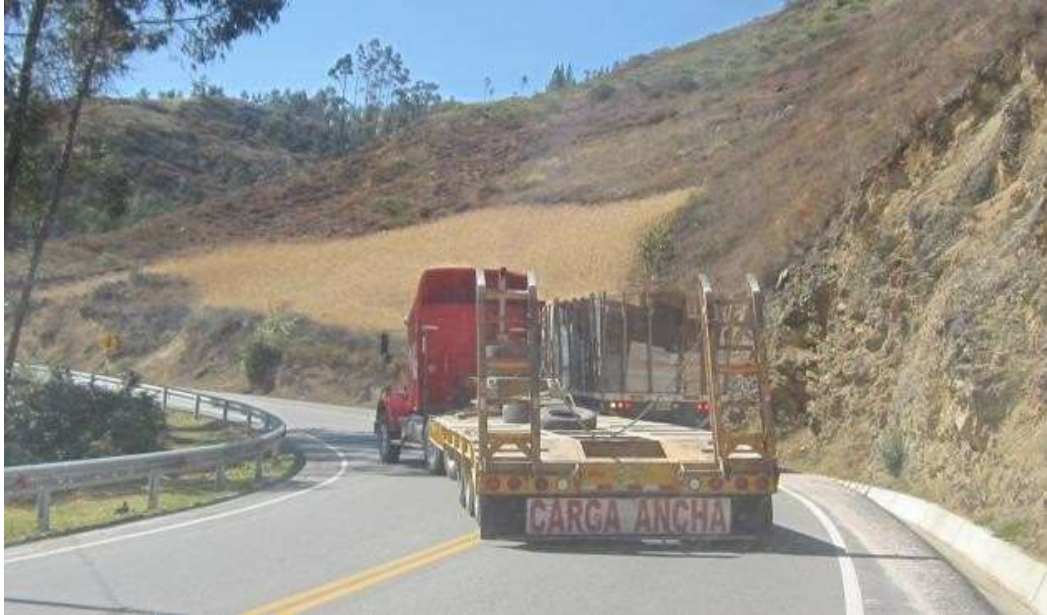
Figura N° 32: Ancho insuficiente de la calzada.

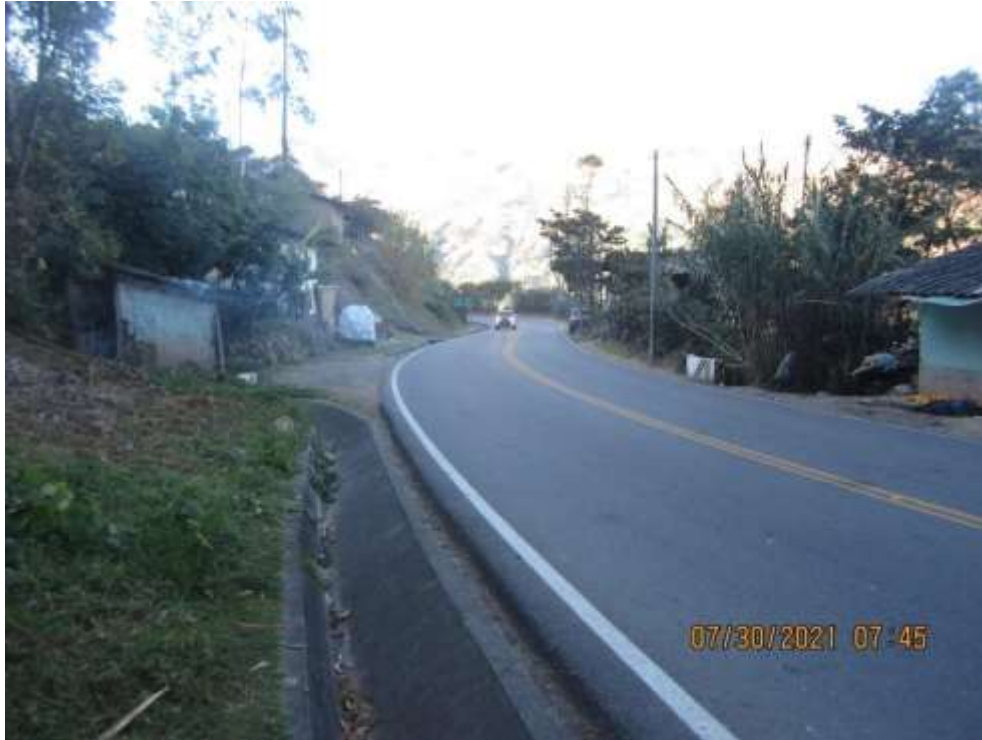
Figura N° 34: Las Bermas no cumplen con la dimensión mínima

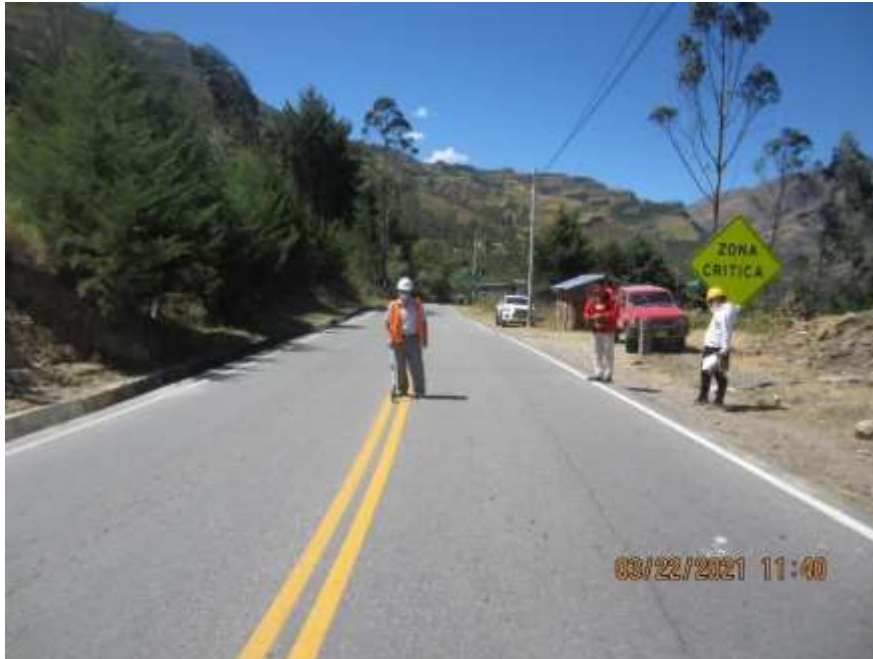
Figura N° 44: Verificación de las longitudes tramo en tangente.

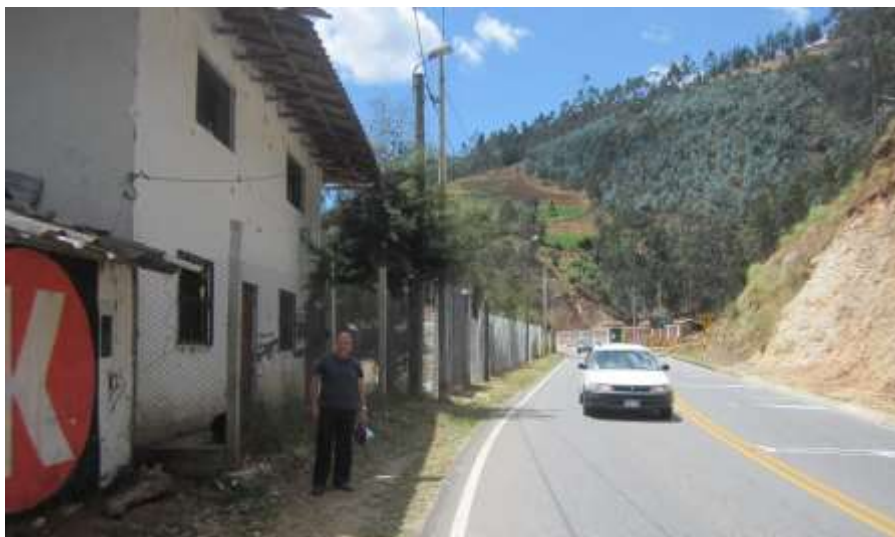
Figura N° 45: Estación de aforo del tráfico vehicular.

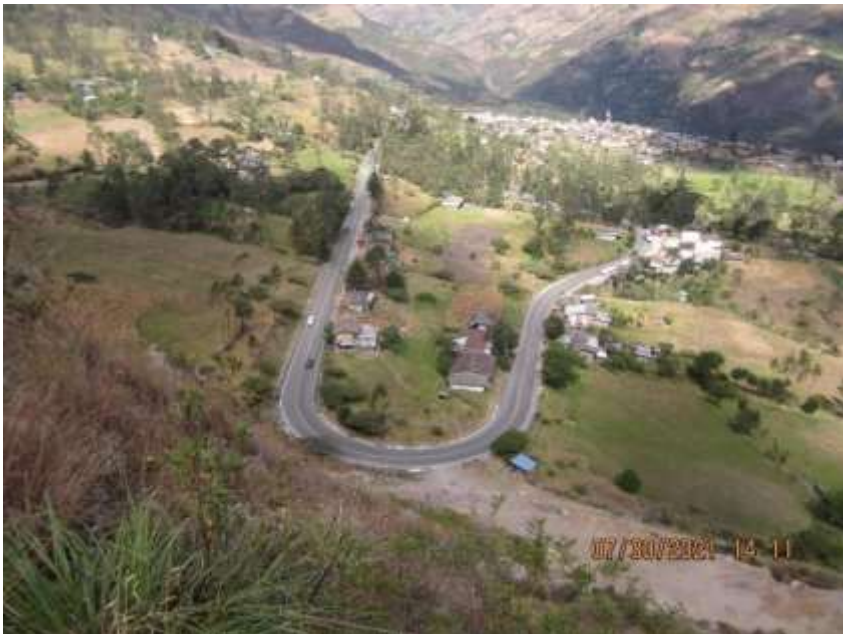
Figura N° 47: Tramos sucesivos de la carretera con velocidades de operación muy diferentes.

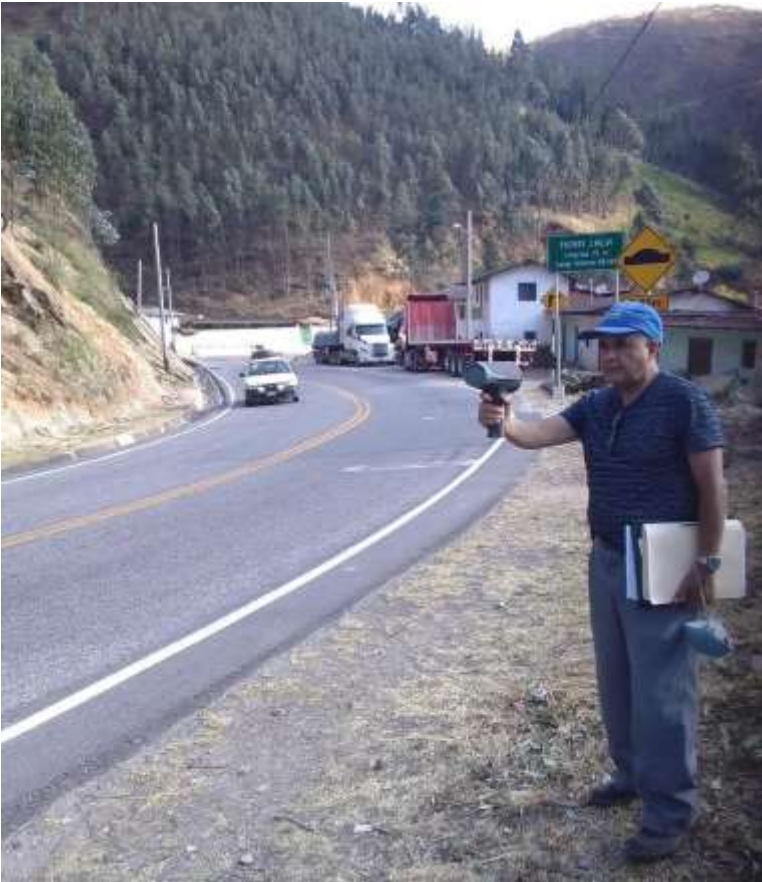
Figura N° 48: Medición de las velocidades de operación

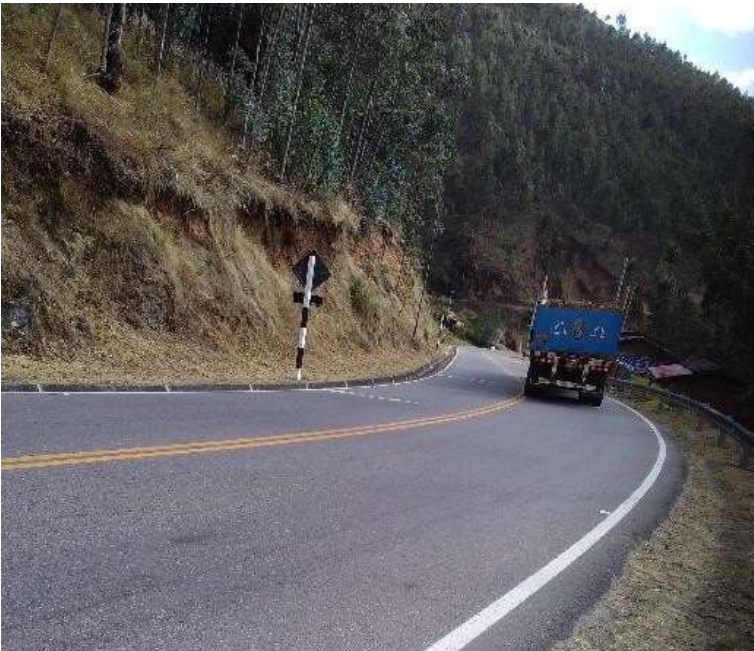
Figura N° 49: Ancho de la calzada no adecuado para el ancho del vehículo.

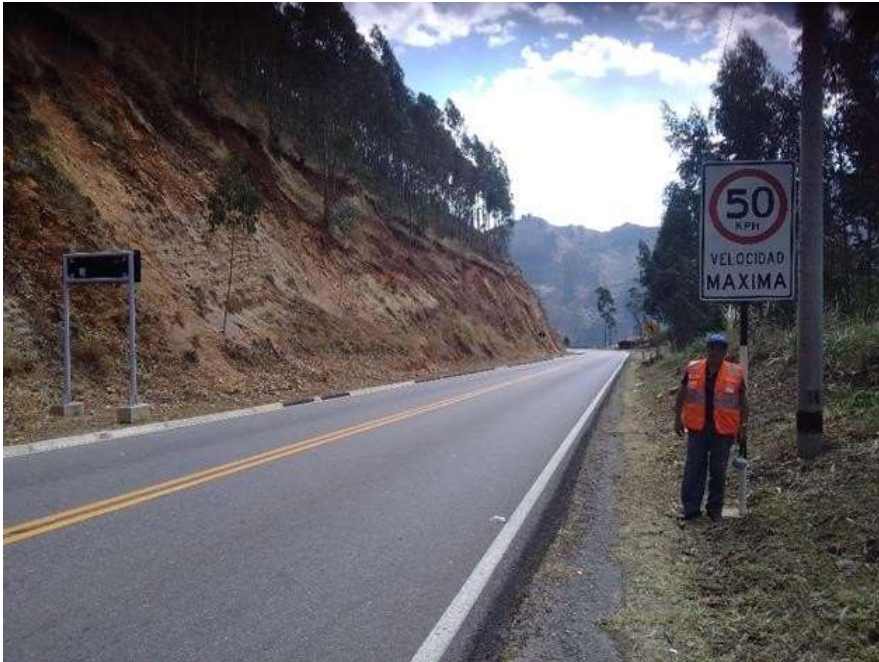
Figura N° 50: Tramo señalizado con velocidad máxima de 50 Km/h.

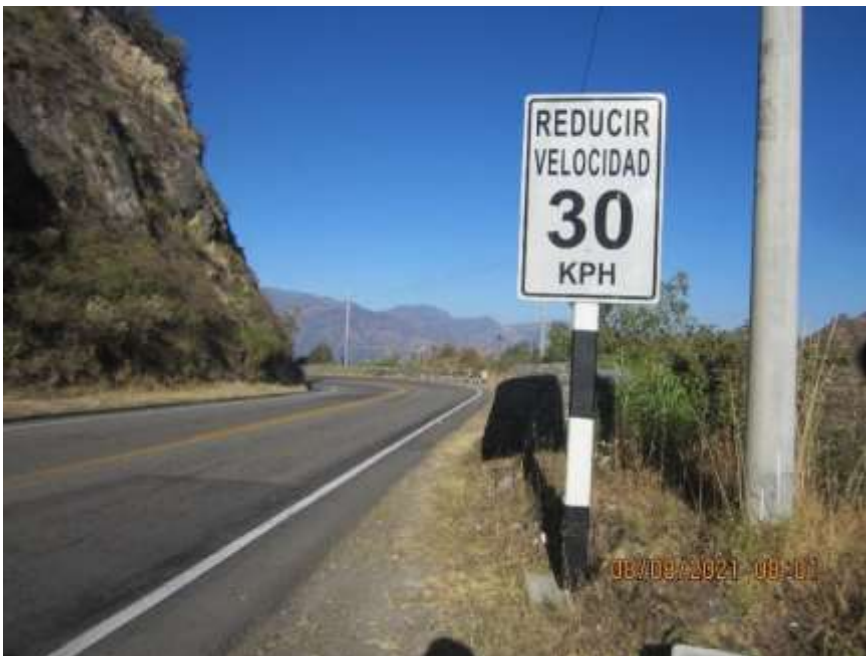
Figura N° 51: Tramo señalizado con velocidad máxima de 30 Km/h
