UNIVERSIDAD PRIVADA ANTENOR ORREGO
FACULTAD DE INGENIERÍA
PROGRAMA DE ESTUDIO DE INGENIERÍA CIVIL

**TESIS PARA OPTAR EL TÍTULO PROFESIONAL DE
INGENIERO CIVIL**

**ANALISIS DE VULNERABILIDAD SISMICA DE EDIFICACIONES
UNIFAMILIARES DE LA URBANIZACION MONSERRATE-TRUJILLO
MEDIANTE EL METODO AIS**

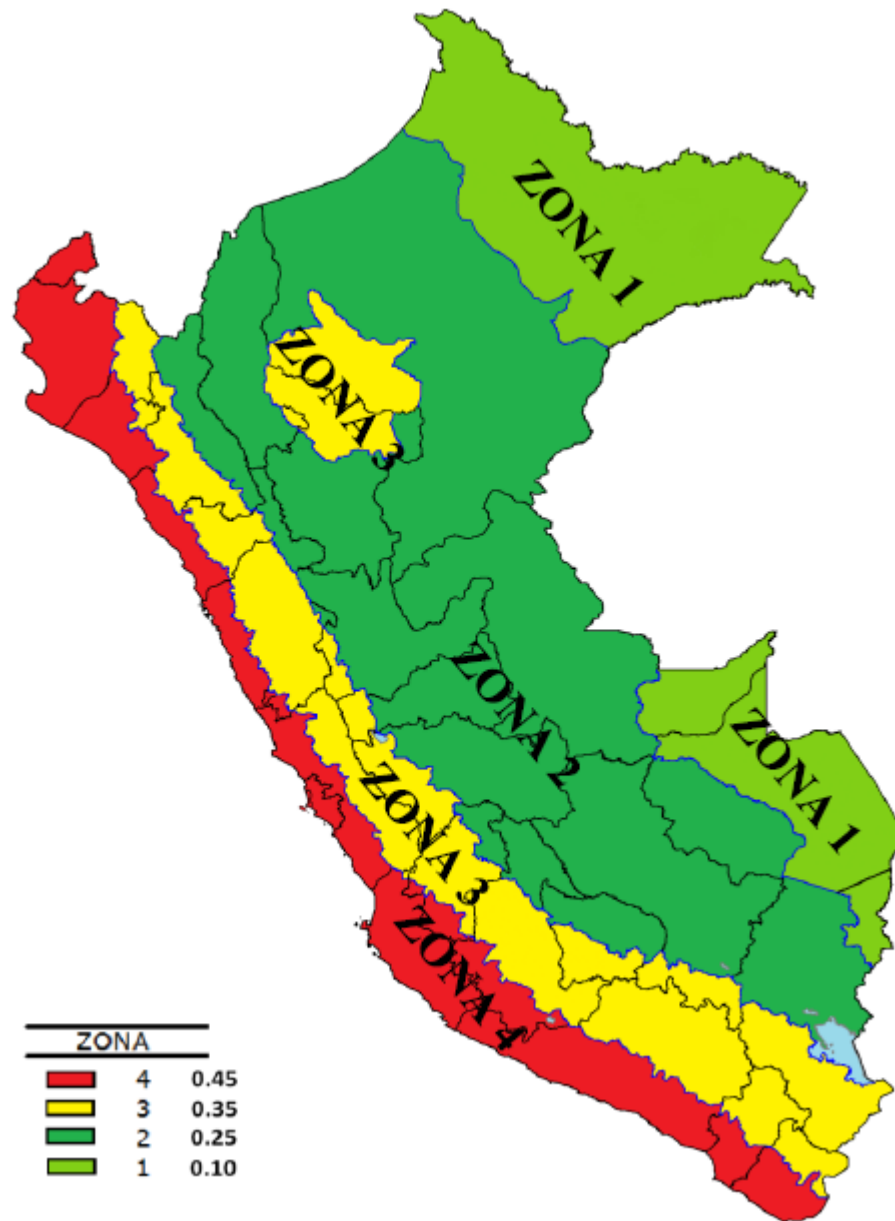
Figura 1. Factores de zona en el Perú

El reglamento nacional de edificaciones (Reglamento Nacional Edificaciones, 2020, pág. 12) nos indica el territorio nacional se considera dividido en cuatro zonas mediante un mapa zonal de peligro sísmico y lo categoriza siendo el color verde el más leve, verde oscuro leve-moderado, amarillo moderado, rojo zonal de alto riesgo sísmico.

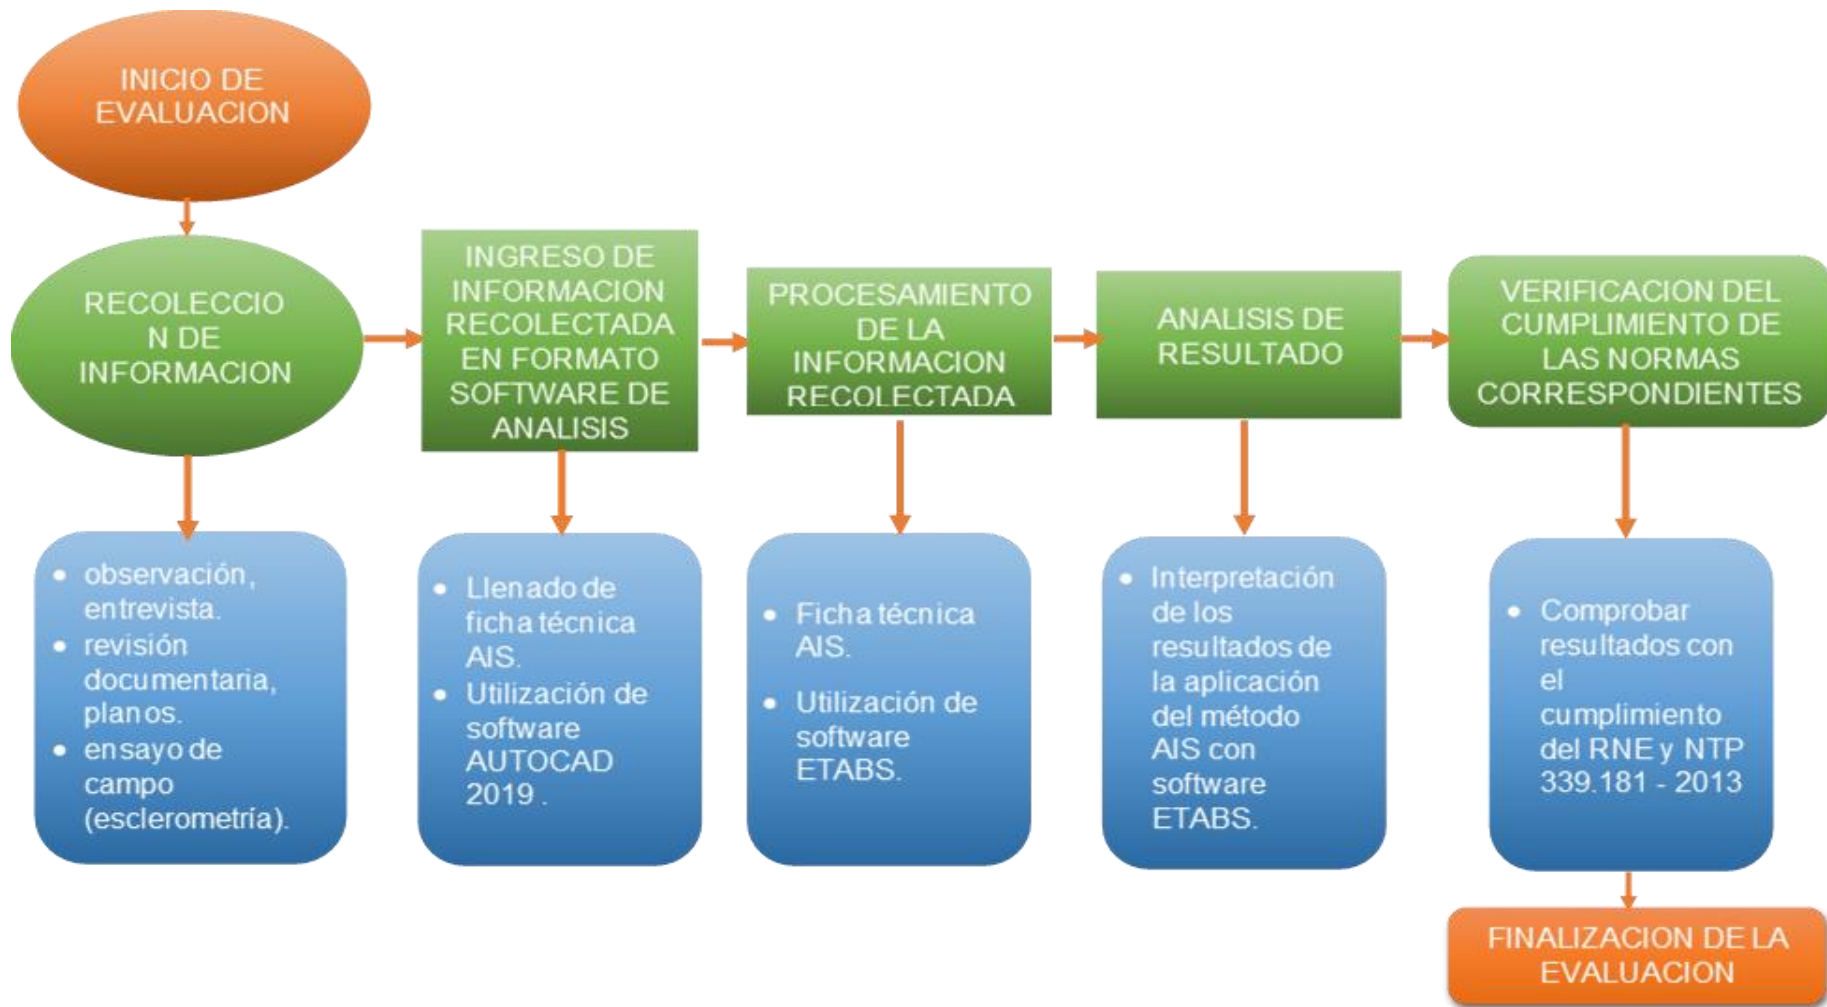
Figura 12.Flujograma de Procesamiento y Analisis de Datos

Para entender los procedimientos de análisis de datos se consideró realizar un flujograma de cada una de las etapas que comprende la investigación, esto se puede apreciar en la Figura 06.
