UNIVERSIDAD PRIVADA ANTENOR ORREGO
FACULTAD DE INGENIERÍA
PROGRAMA DE ESTUDIO DE INGENIERÍA CIVIL

**TESIS PARA OPTAR EL TÍTULO
PROFESIONAL DE INGENIERO CIVIL**

**DISEÑO DEL REFORZAMIENTO DEL PAVIMENTO FLEXIBLE
EMPLEANDO LA VIGA BENKELMAN EN LA AVENIDA MANSICHE,
TRAMO MALL AVENTURA PLAZA – COLEGIO RAMÓN CASTILLA.**

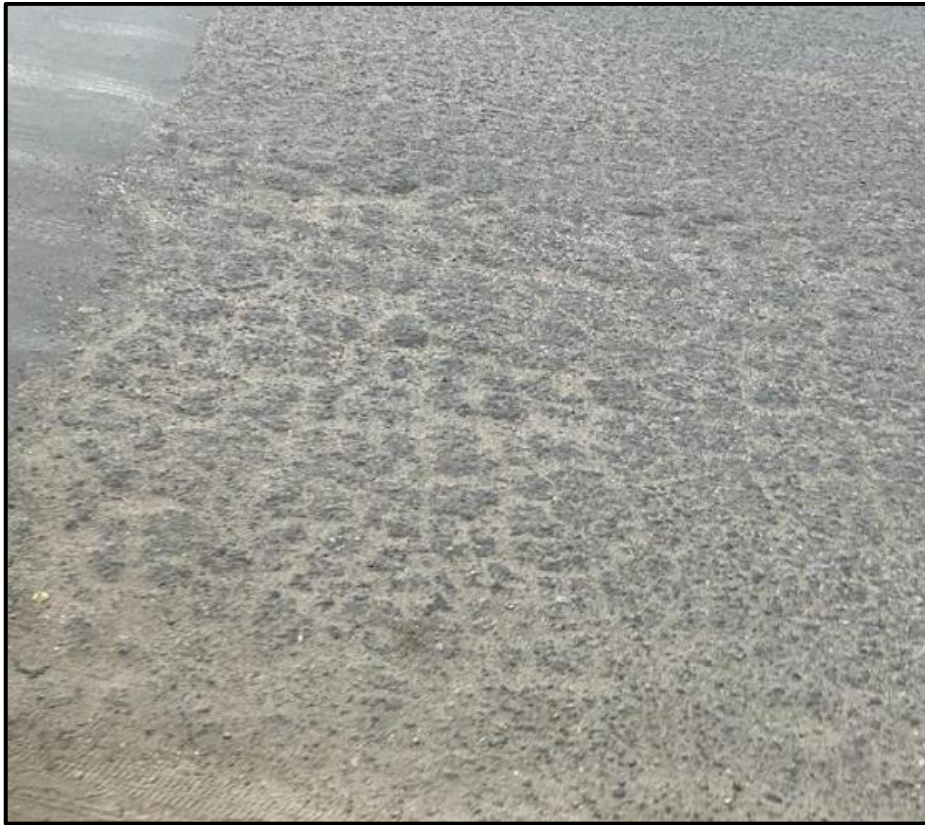
Falla Piel de Cocodrilo - Leve

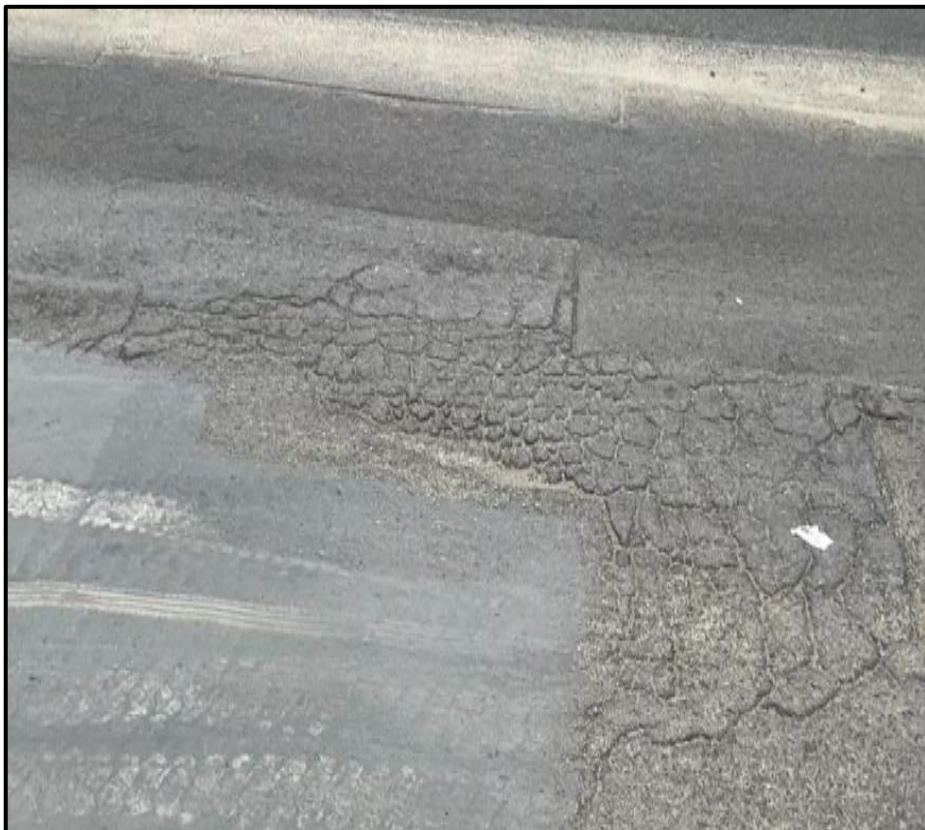
Falla Piel de Cocodrilo - Alto

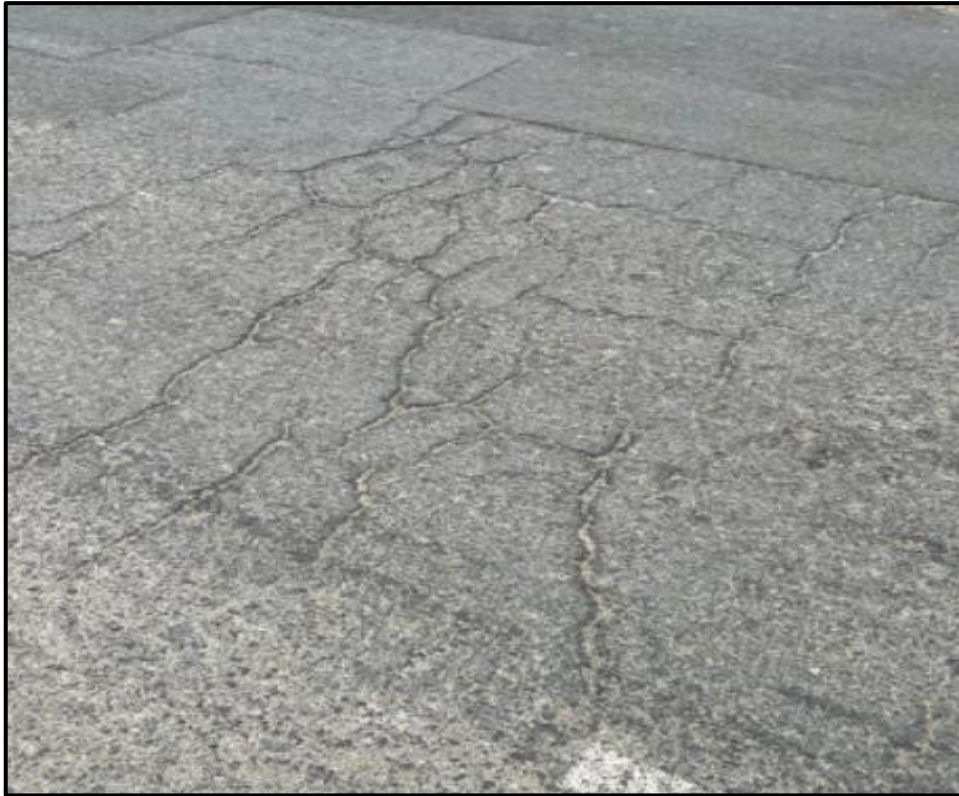
Falla Piel de Cocodrilo- Moderada

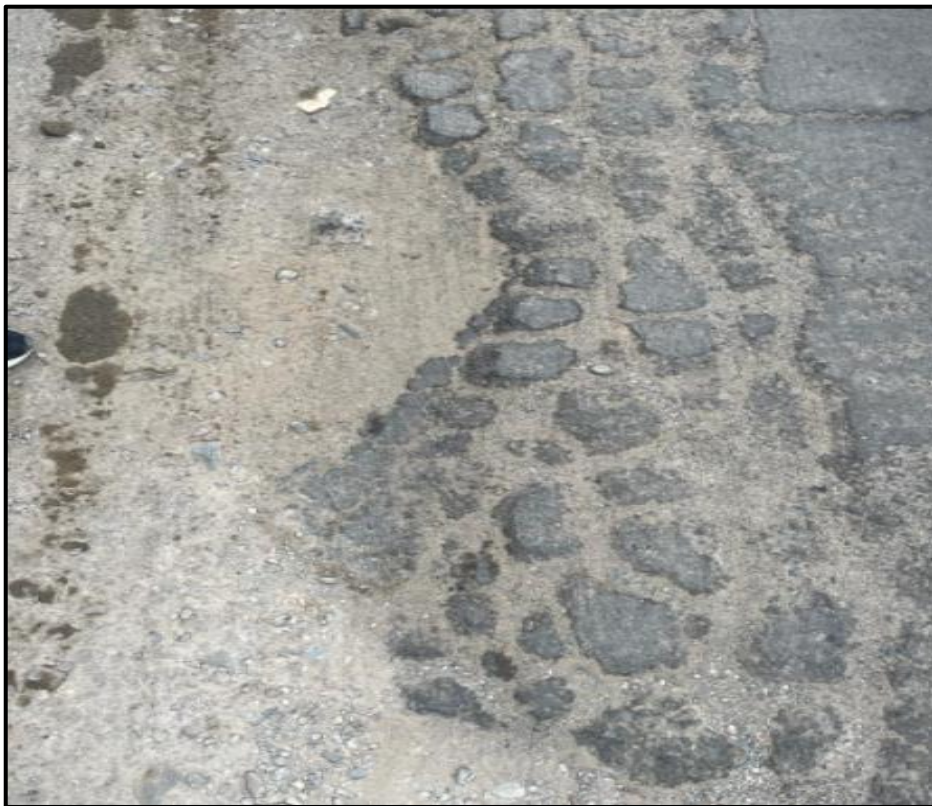
Falla Piel de Cocodrilo – Alto / Bache – Alto / Desprendimiento de Agregado - Moderado

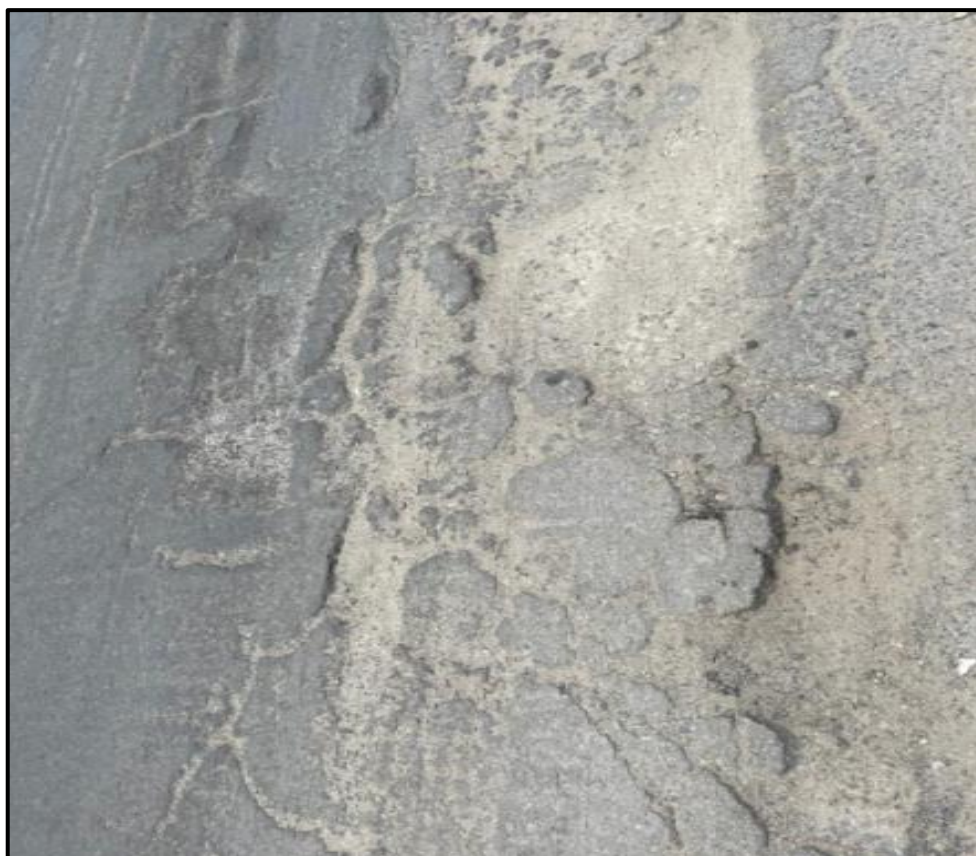
Falla Piel de Cocodrilo – Moderado / Bache – Moderado / Desprendimiento de Agregado – Moderado / Grietas - Moderadas

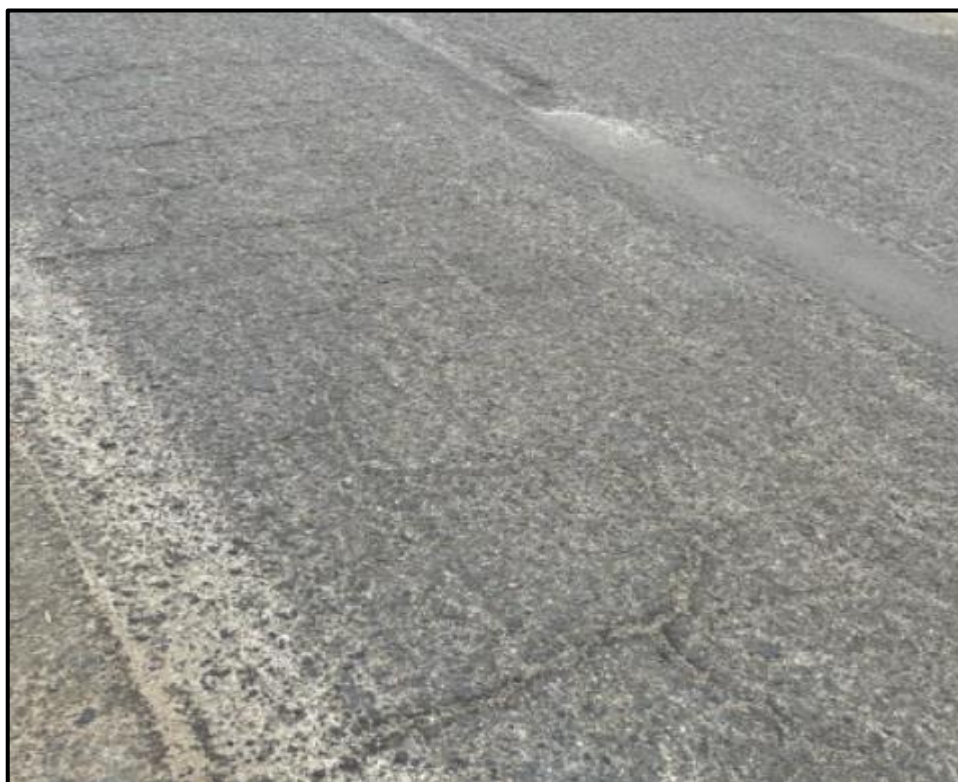
Falla Desprendimiento de Agregado – Leve / Grietas – Leve /Bache -Leve

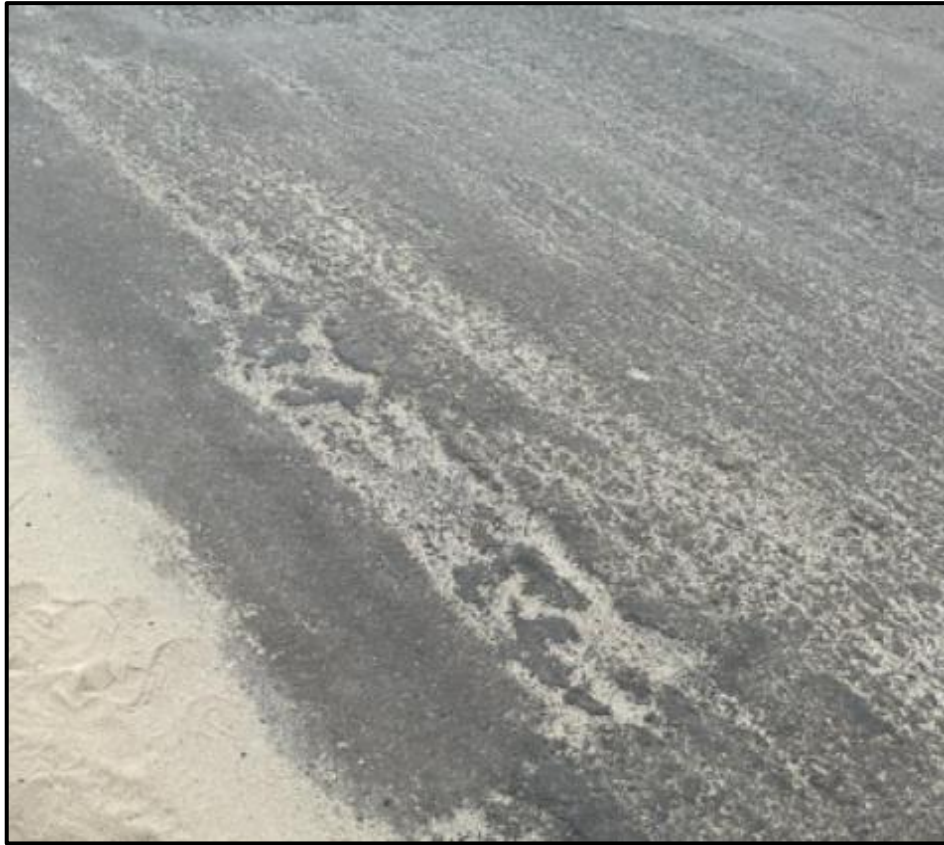
Falla Bache – Leve / Desprendimiento de Agregado - Leve

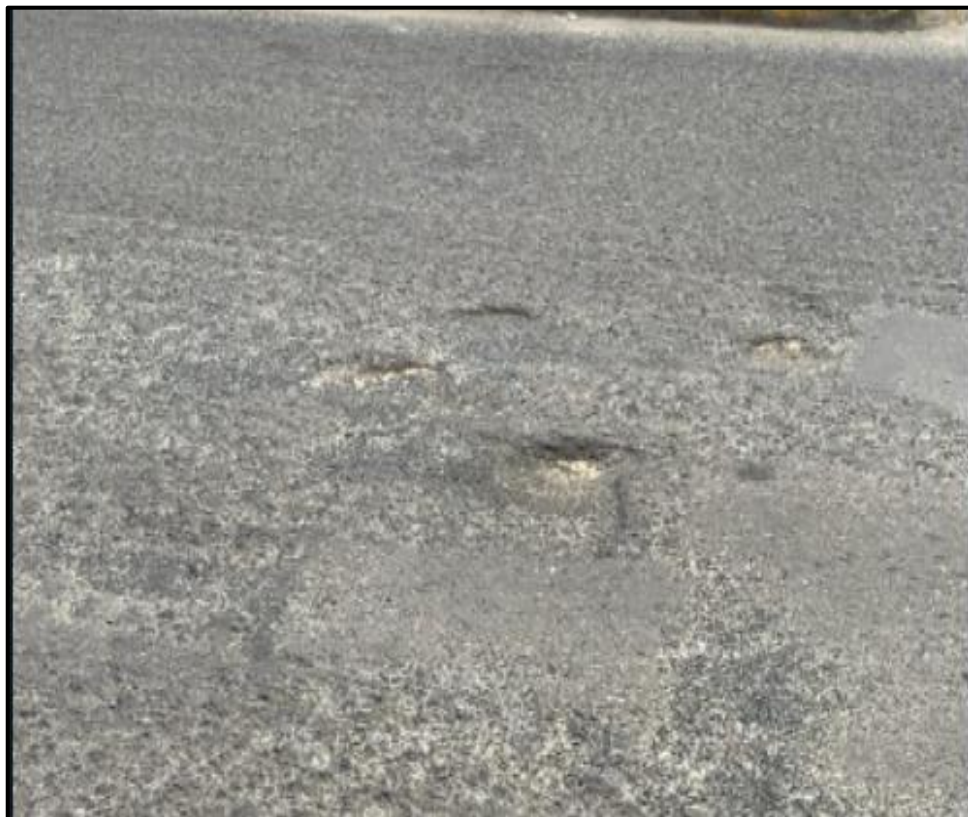
Falla Baches - Leve

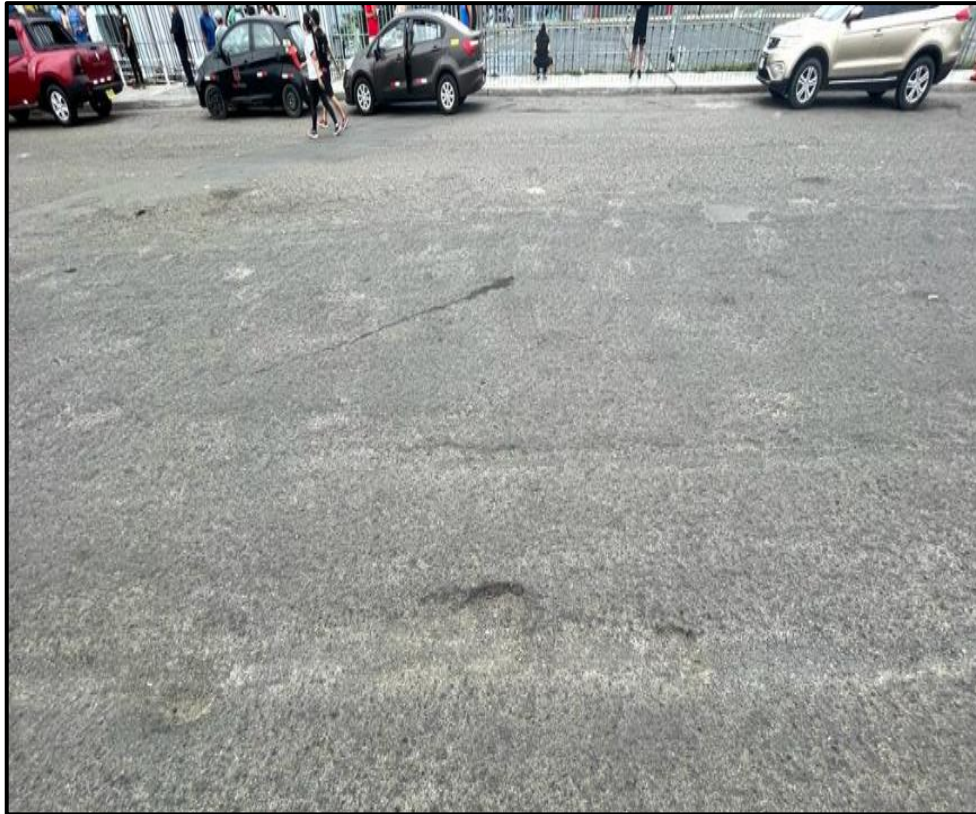
Falla Baches - Leve

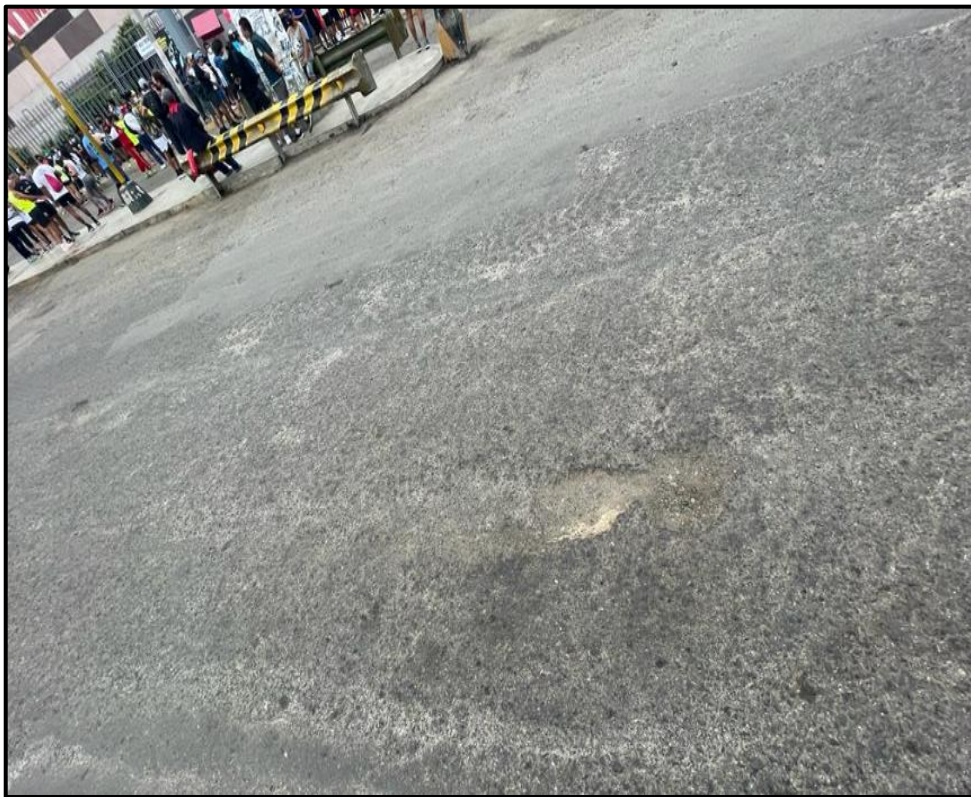
Falla Baches – Leve / Parches - Moderado

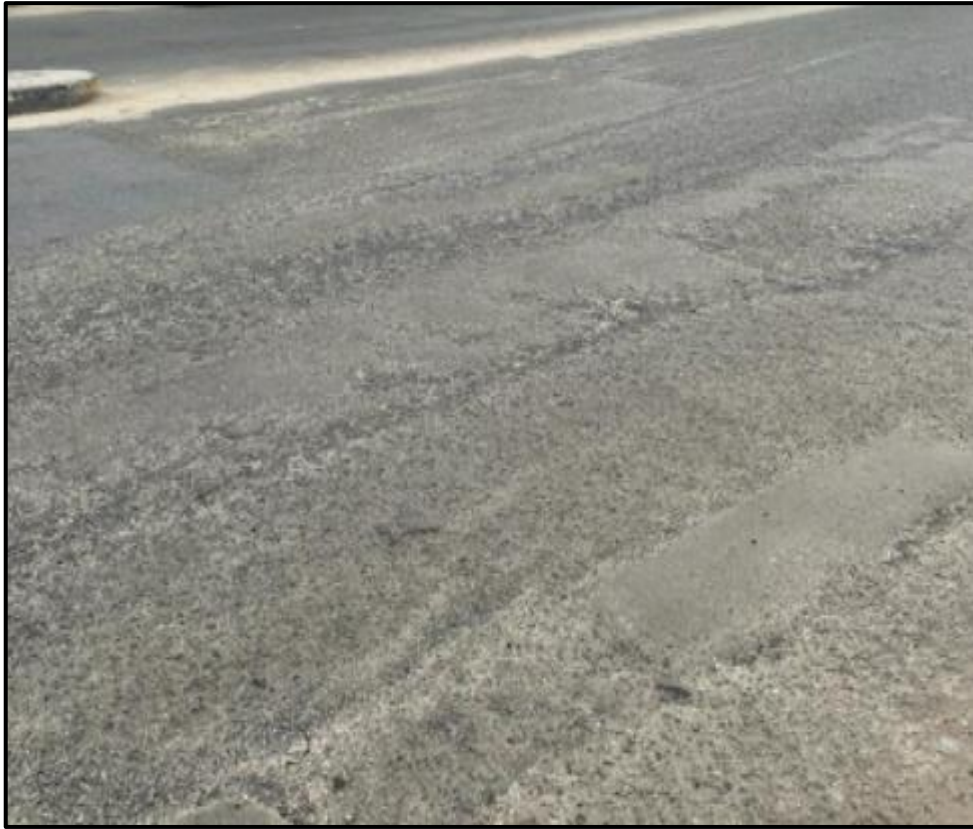
Falla Parches – Alto en mal estado

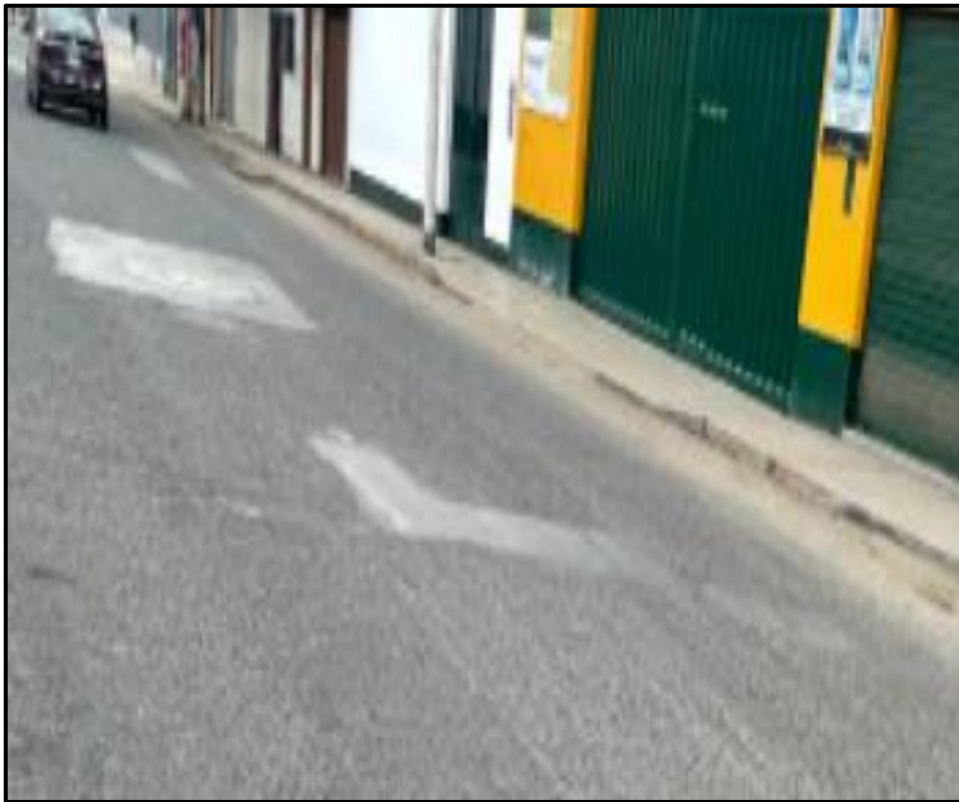
Falla Parches - Leve

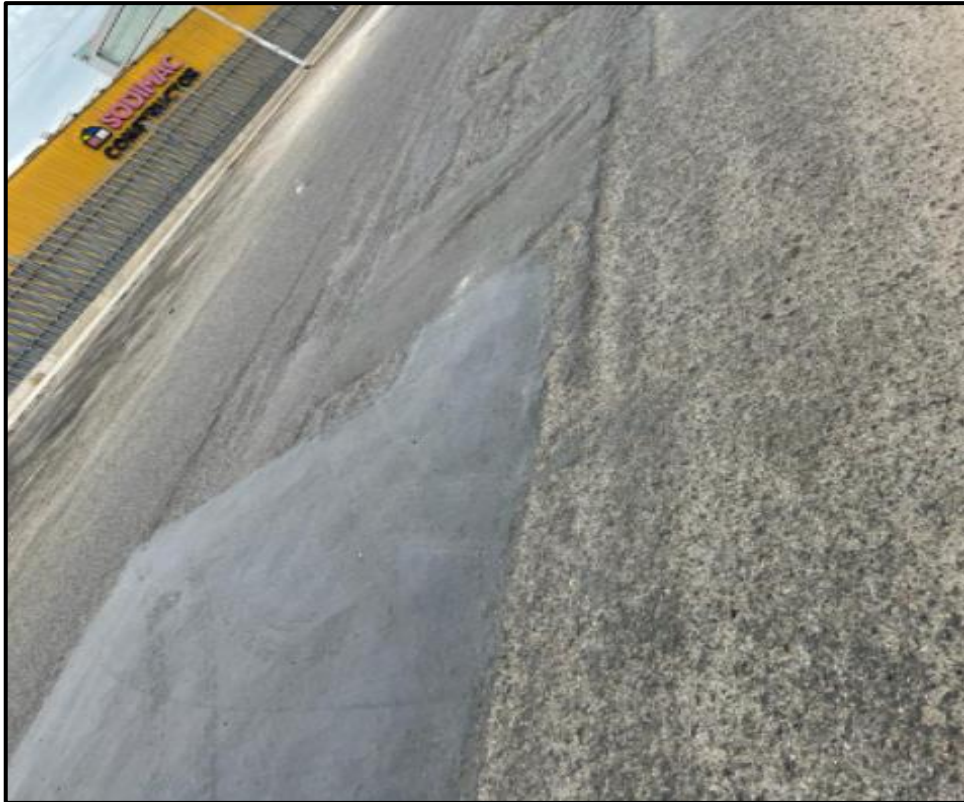
Falla Parches – Leve / Desprendimiento de Agregado - Moderado

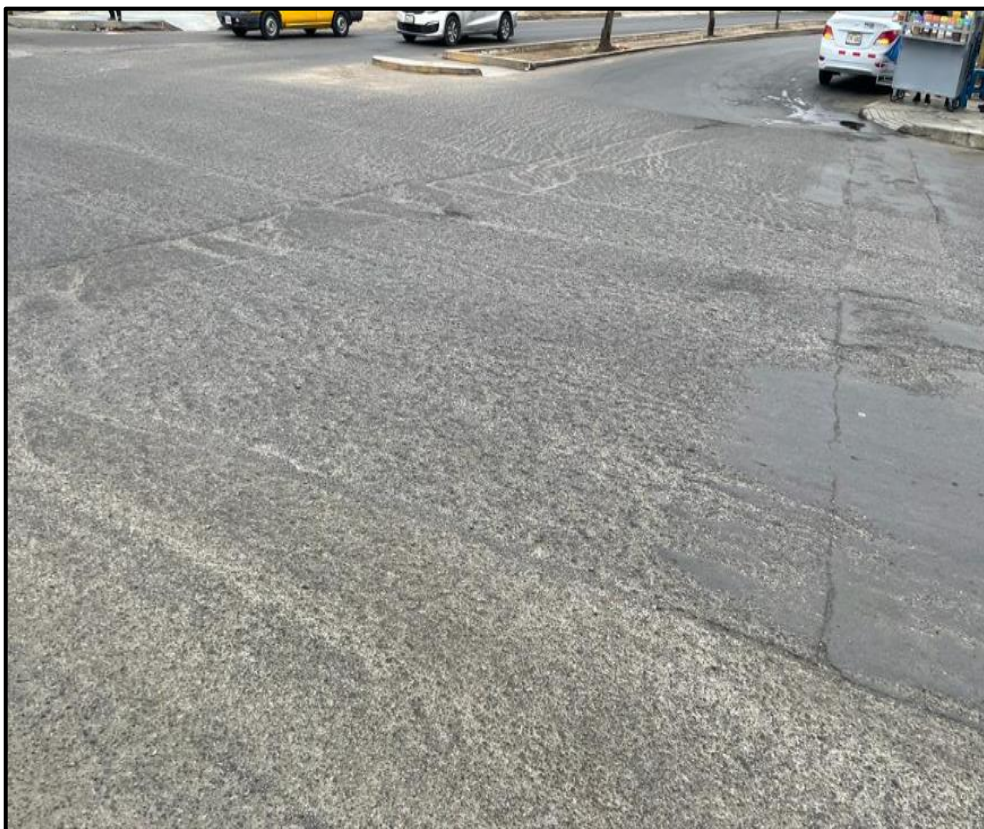
Falla Desprendimiento de Agregado - Moderado / Parches - Moderado

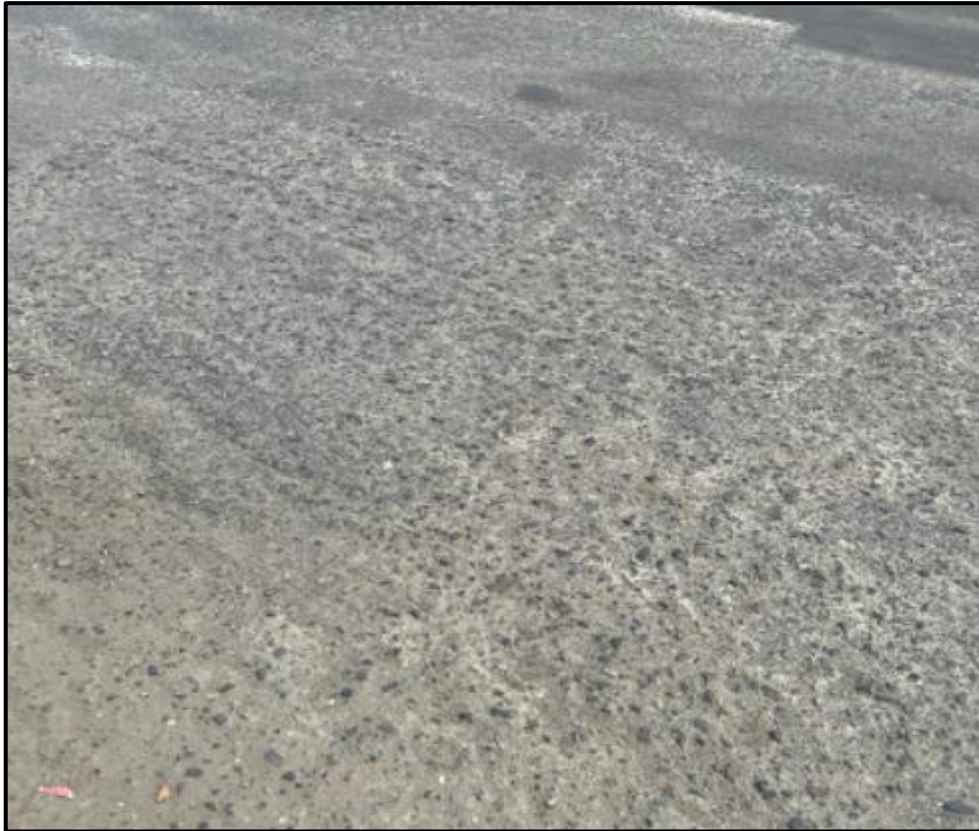
Falla Desprendimiento de Agregado - Moderado

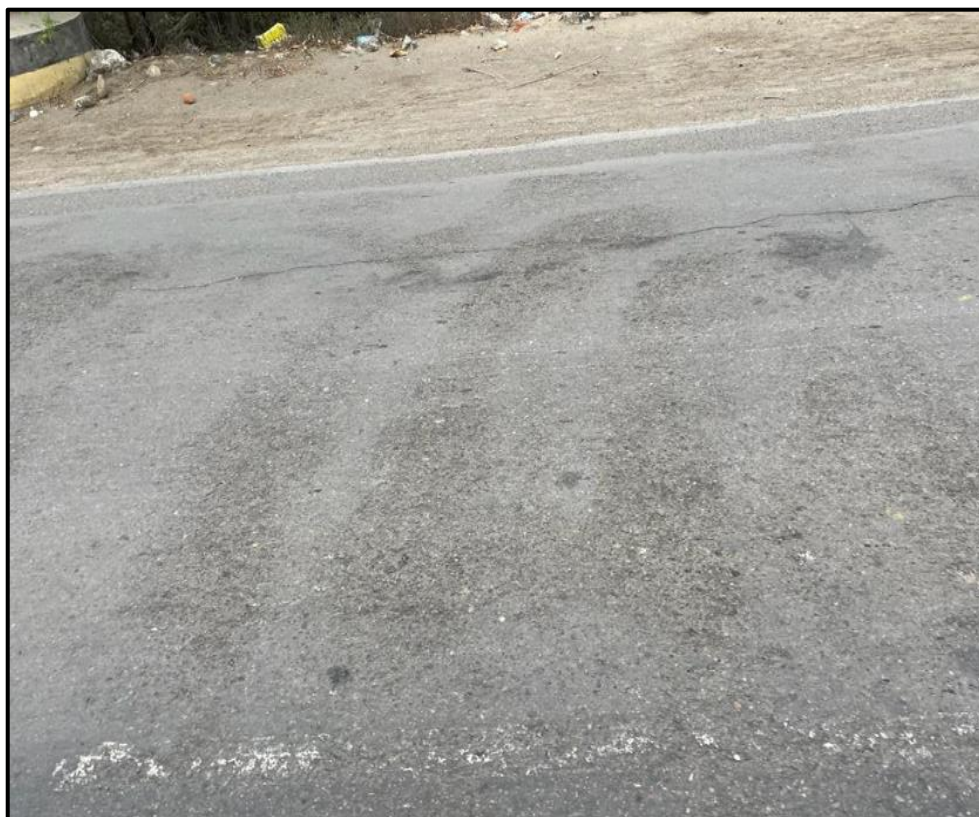
Falla Grietas Longitudinales – Leve / Desprendimiento de Agregado - Leve

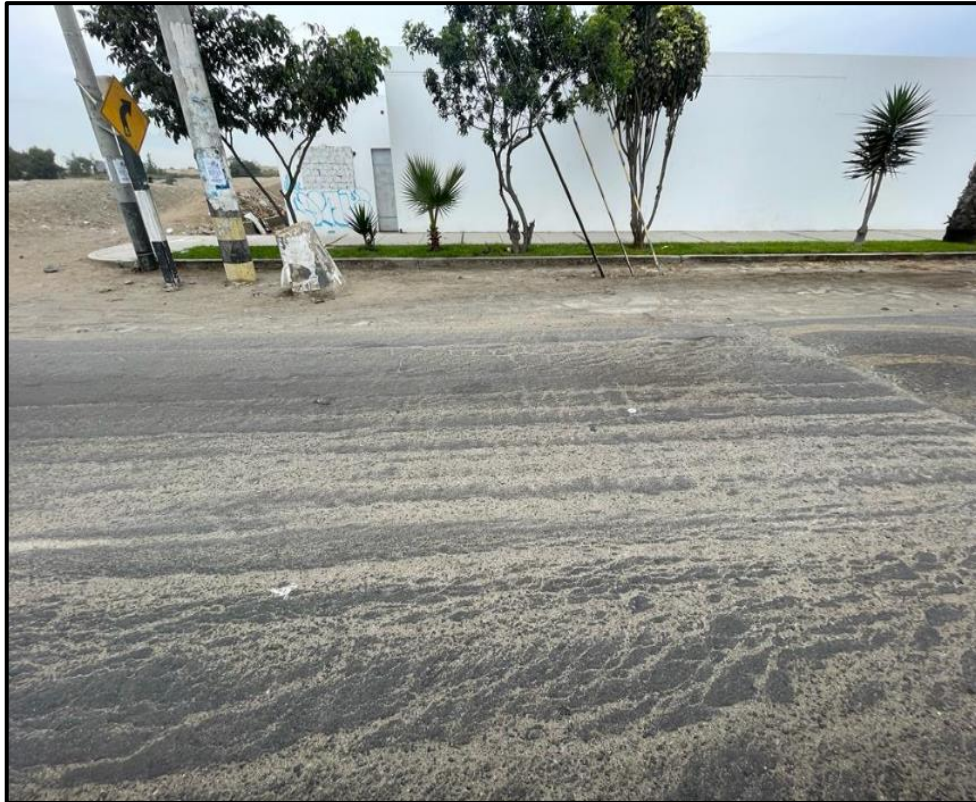
Falla Piel de Cocodrilo – Leve / Desprendimiento de Agregado Moderado / Grietas Longitudinales Transversales – Moderadas.

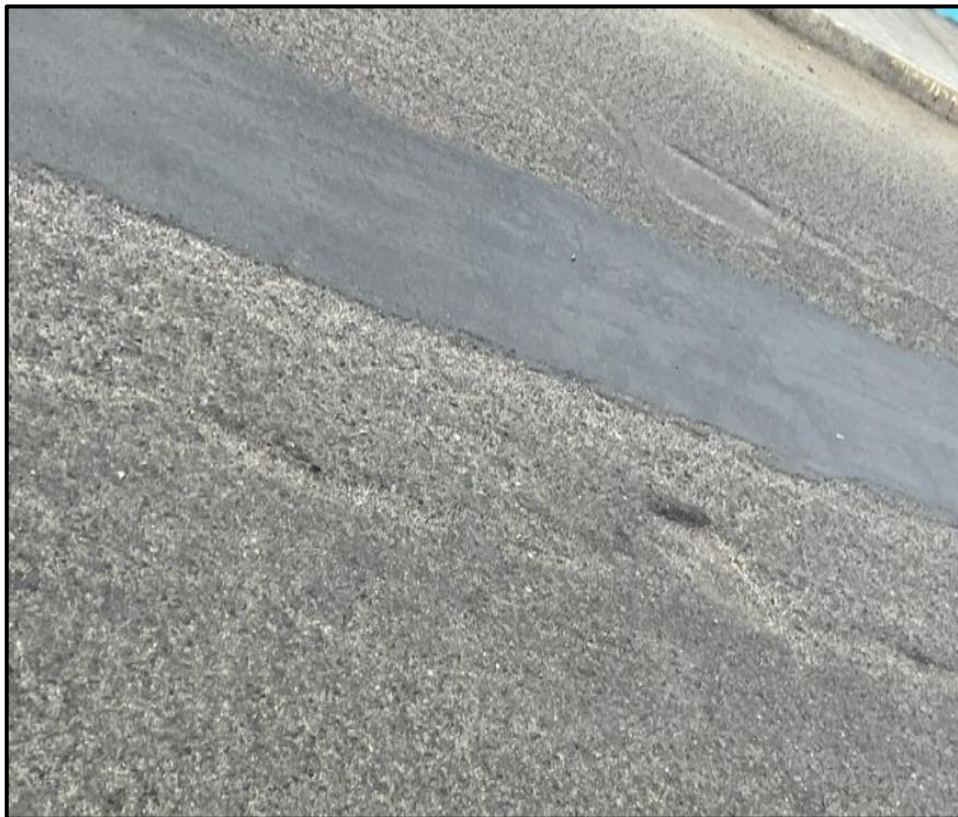
Falla Parches – Leve / Desprendimiento de Agregado – Leve / Baches - Leve

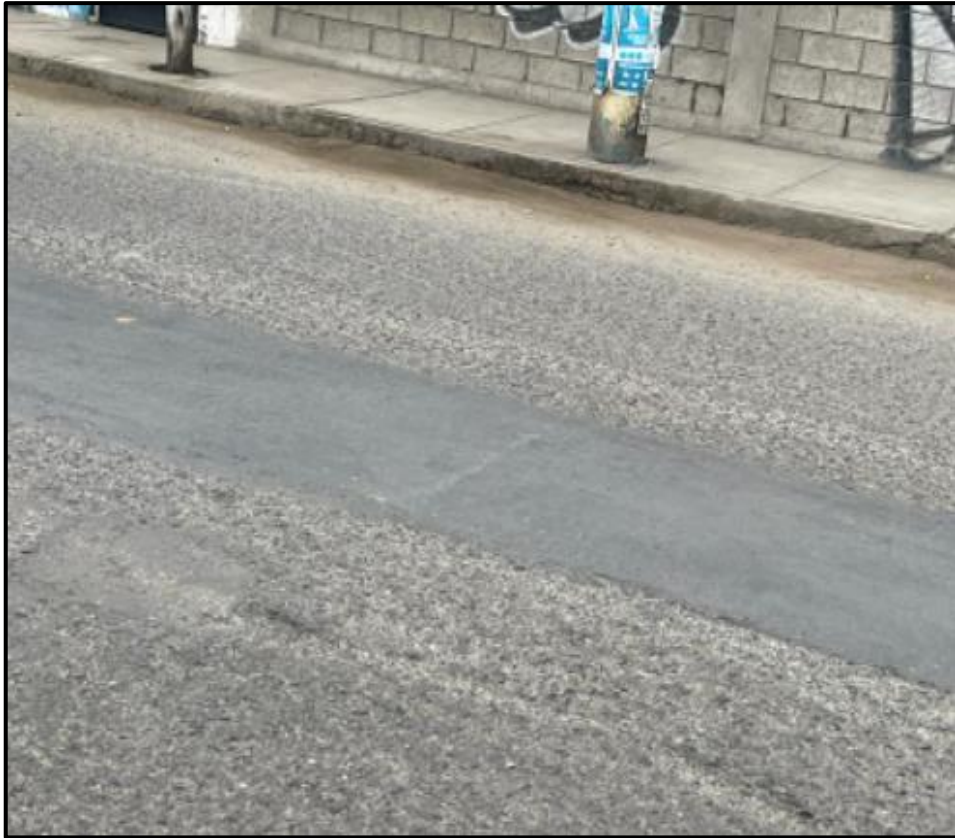
Falla Parches – Leve / Desprendimiento de Agregado - Leve

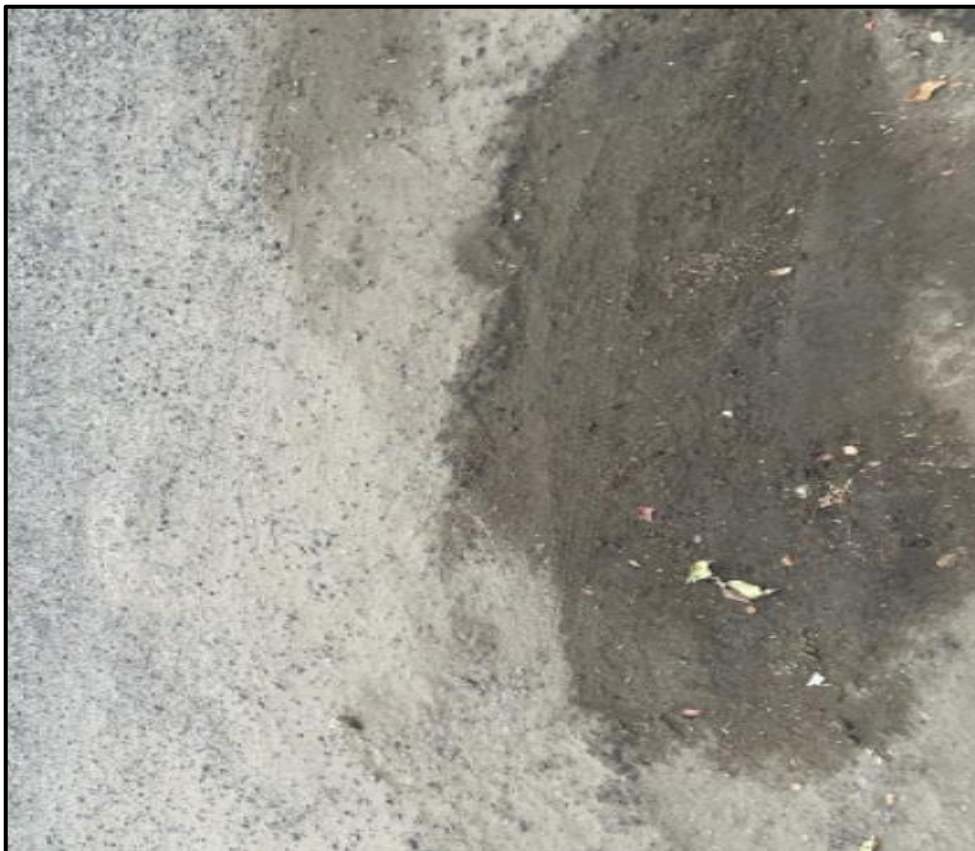
Falla Baches – Moderado / Desprendimiento de Agregado - Alto

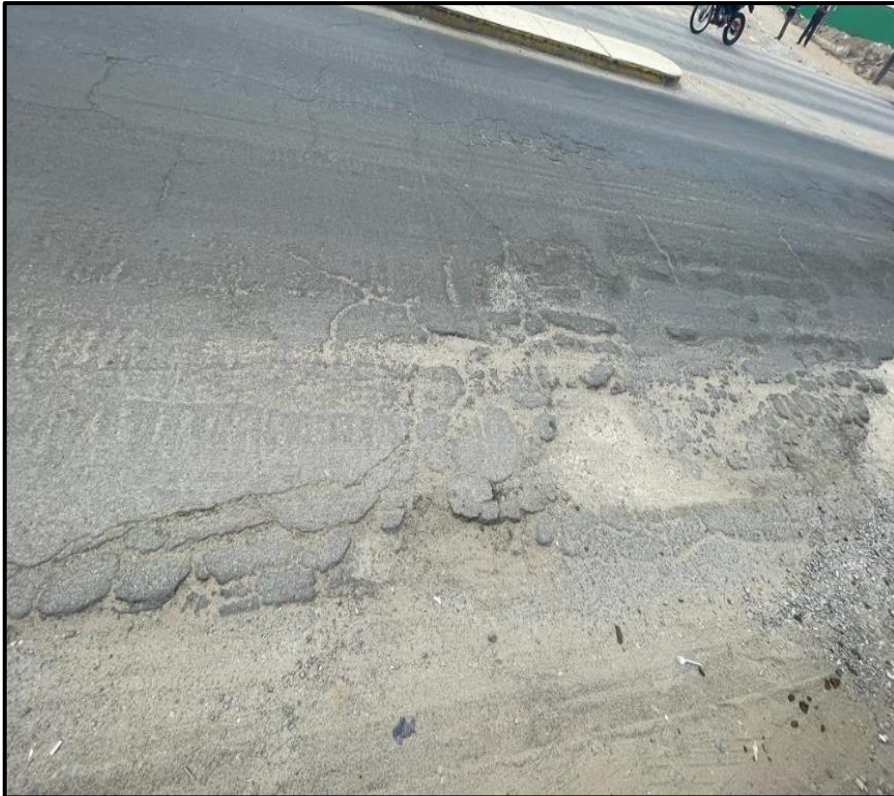
Falla Piel de Cocodrilo – Moderado / Desprendimiento de Agregado – Alto / Grietas Longitudinales y Transversales - Moderada

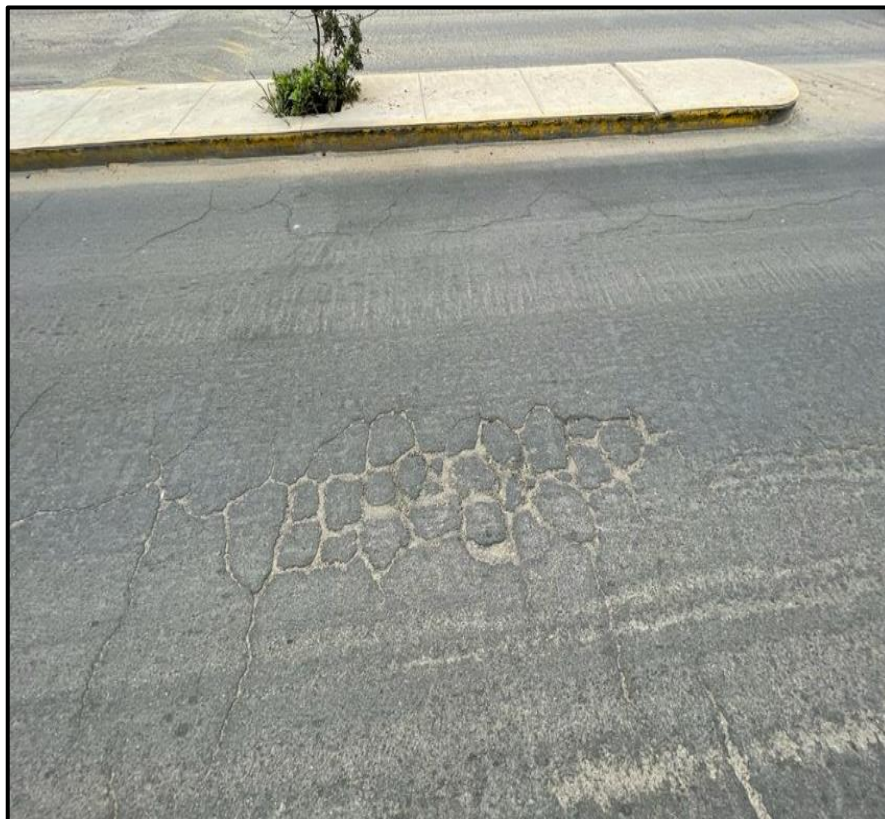
Falla Piel de Cocodrilo – Moderado / Grietas en Bloque – Moderado / Baches - Leve

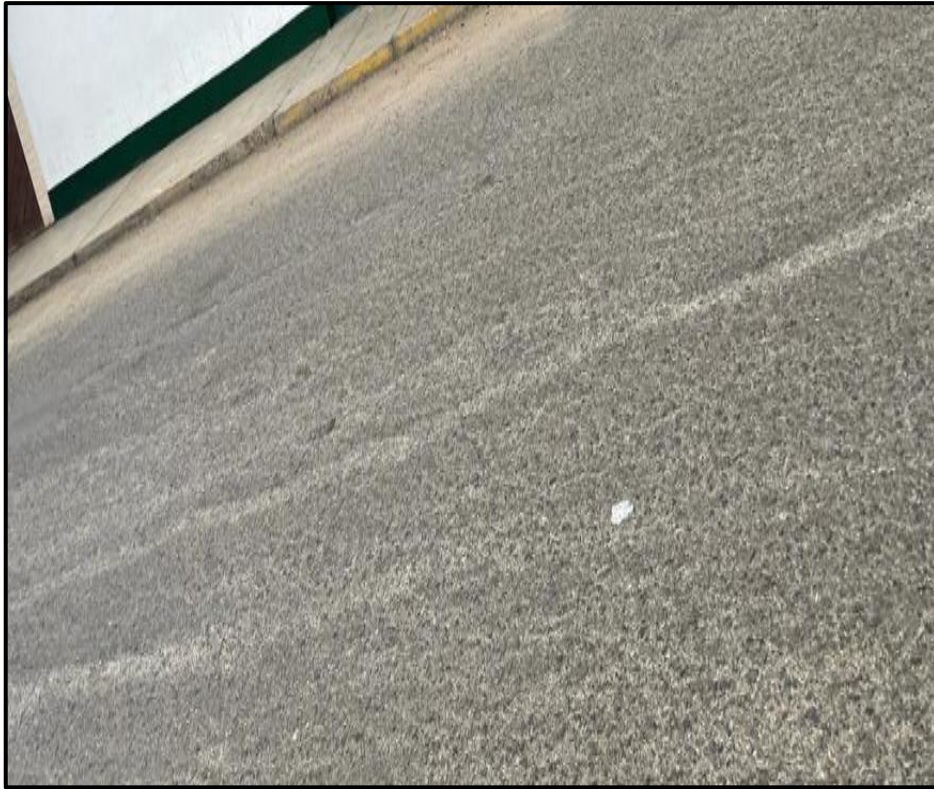
Falla Desprendimiento de Agregado – Leve / Grietas Longitudinales y Transversales - Leves

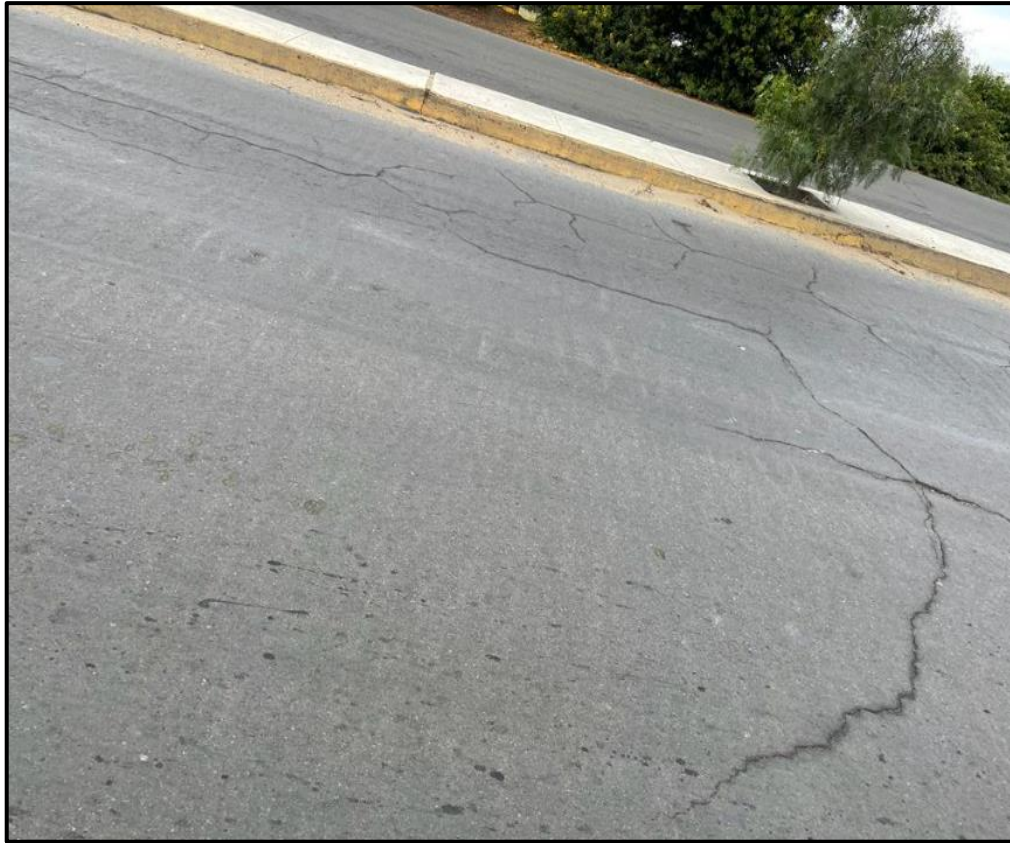
Falla Grietas en Bloque- Alto

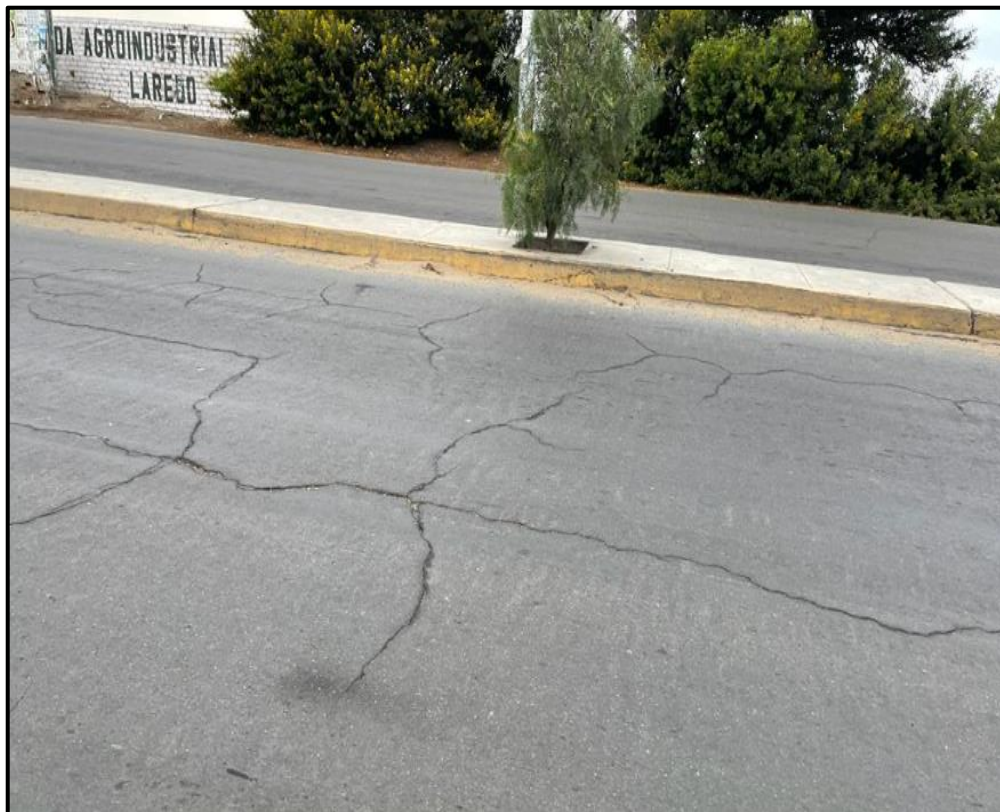
Falla Grietas en Bloque Alto

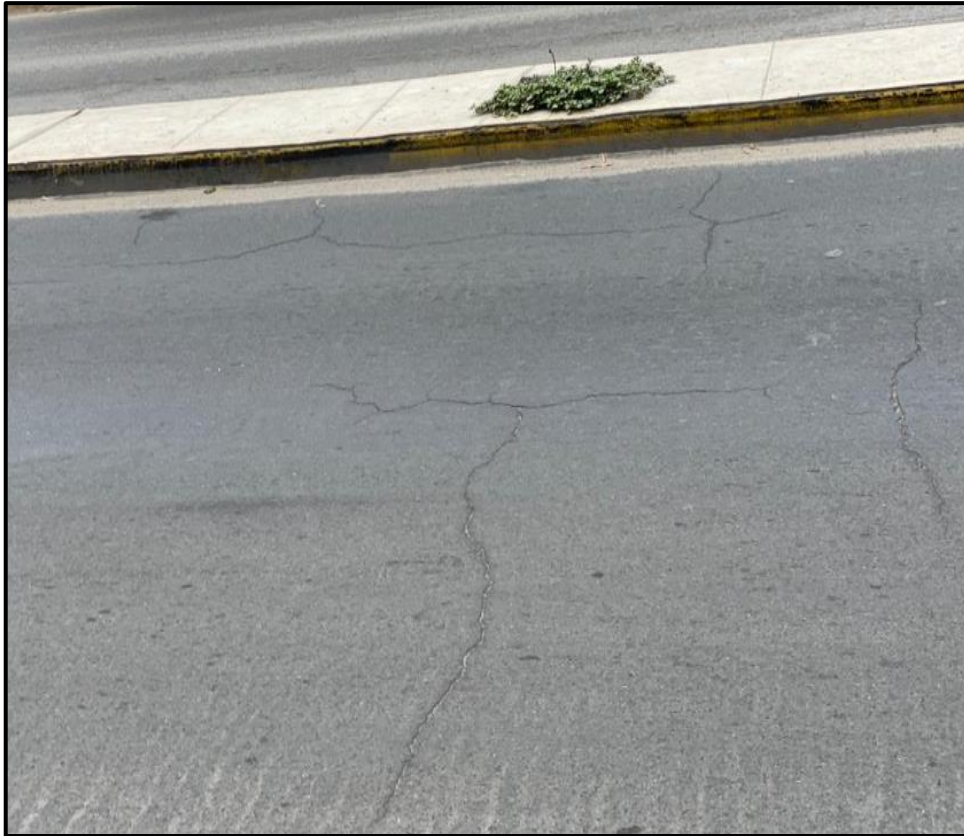
Falla Grietas Longitudinales y Transversales Moderadas

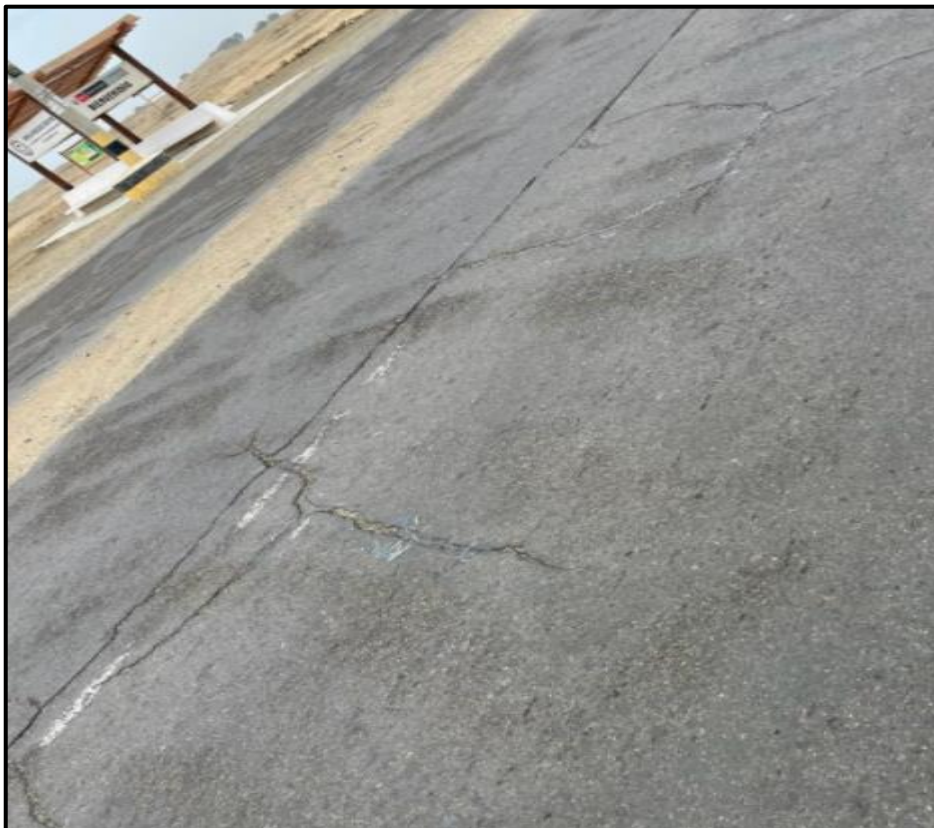
Falla Grietas Longitudinales y Transversales – Alto / Desprendimiento de Agregado - Leve

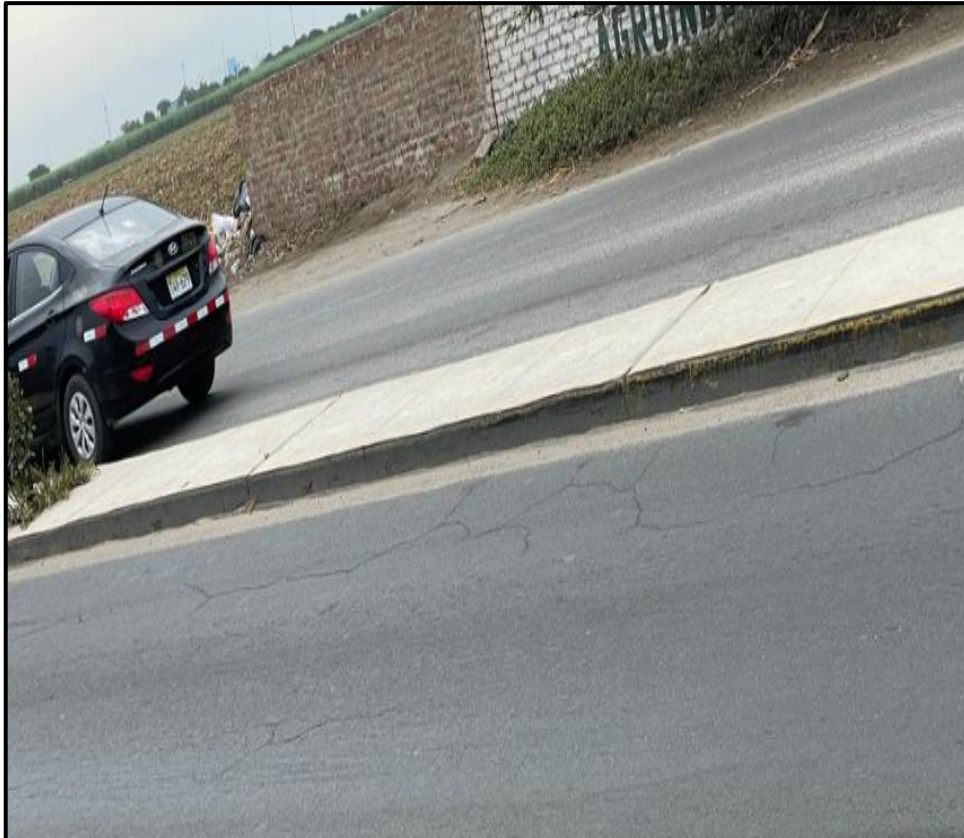
Falla Grietas Longitudinales y Transversales Moderadas

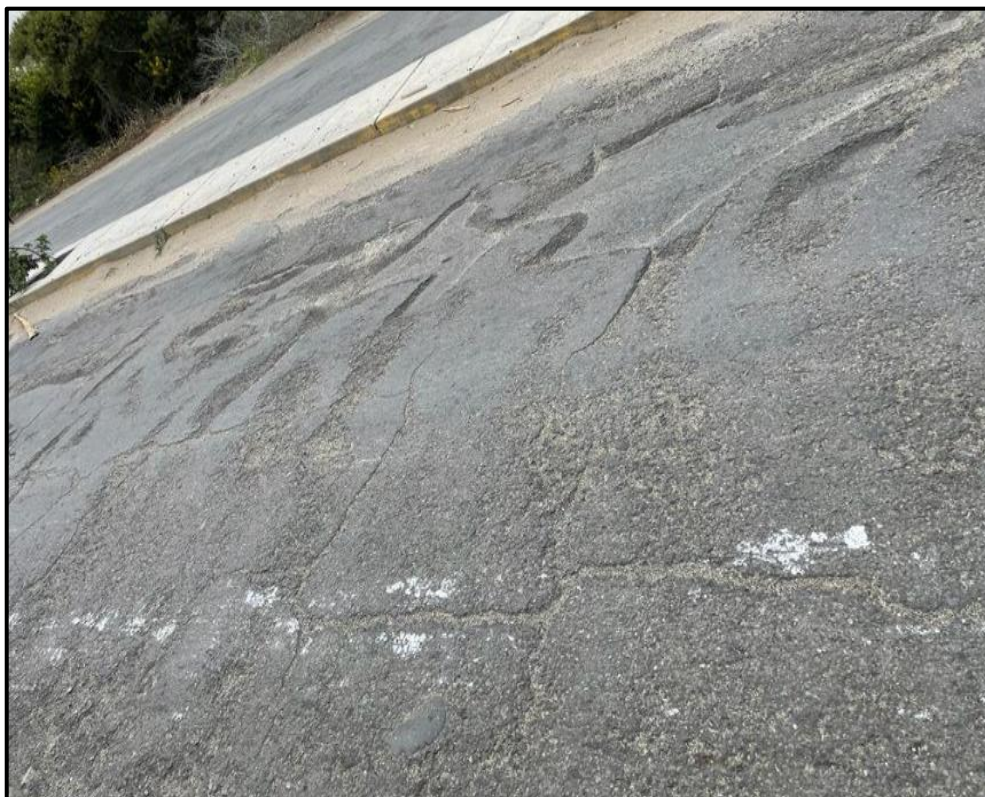
Falla Grietas Longitudinales y Transversales - Alto / Ahuellamiento Moderado
