UNIVERSIDAD PRIVADA ANTENOR ORREGO
FACULTAD DE INGENIERÍA
PROGRAMA DE ESTUDIO DE INGENIERÍA CIVIL

**TESIS PARA OPTAR EL TÍTULO
PROFESIONAL DE INGENIERO CIVIL**

**DISEÑO DEL REFORZAMIENTO DEL PAVIMENTO FLEXIBLE
EMPLEANDO LA VIGA BENKELMAN EN LA AVENIDA MANSICHE,
TRAMO MALL AVENTURA PLAZA – COLEGIO RAMÓN CASTILLA.**

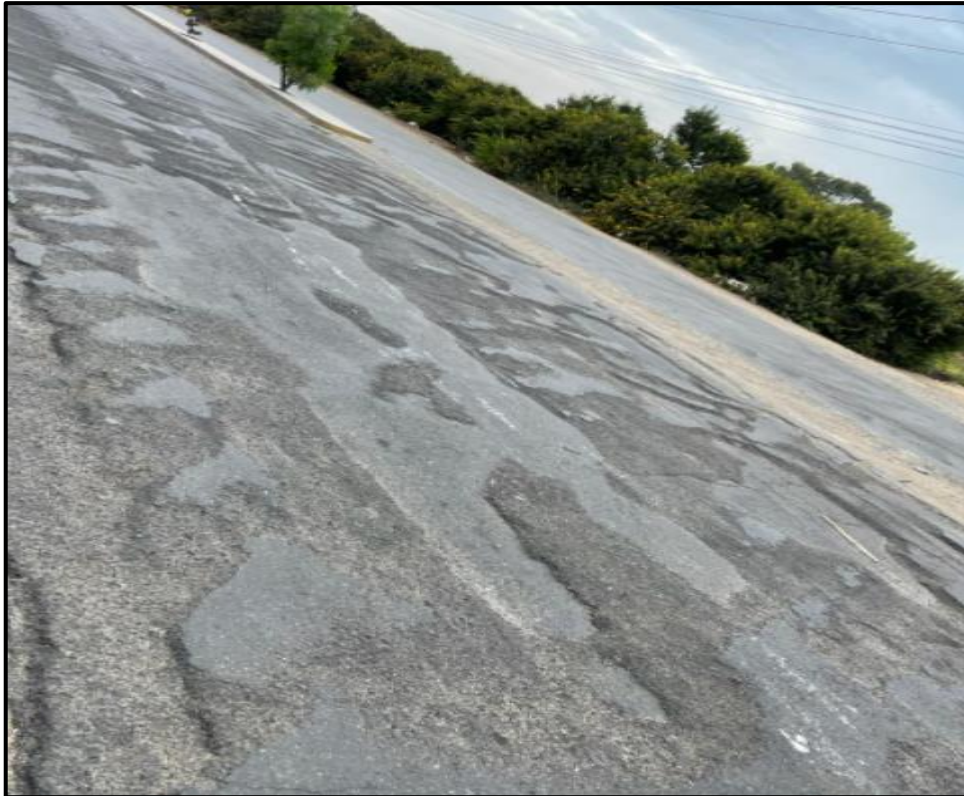
Falla Grietas Longitudinales y Transversales - Leve / Ahuellamiento Alto

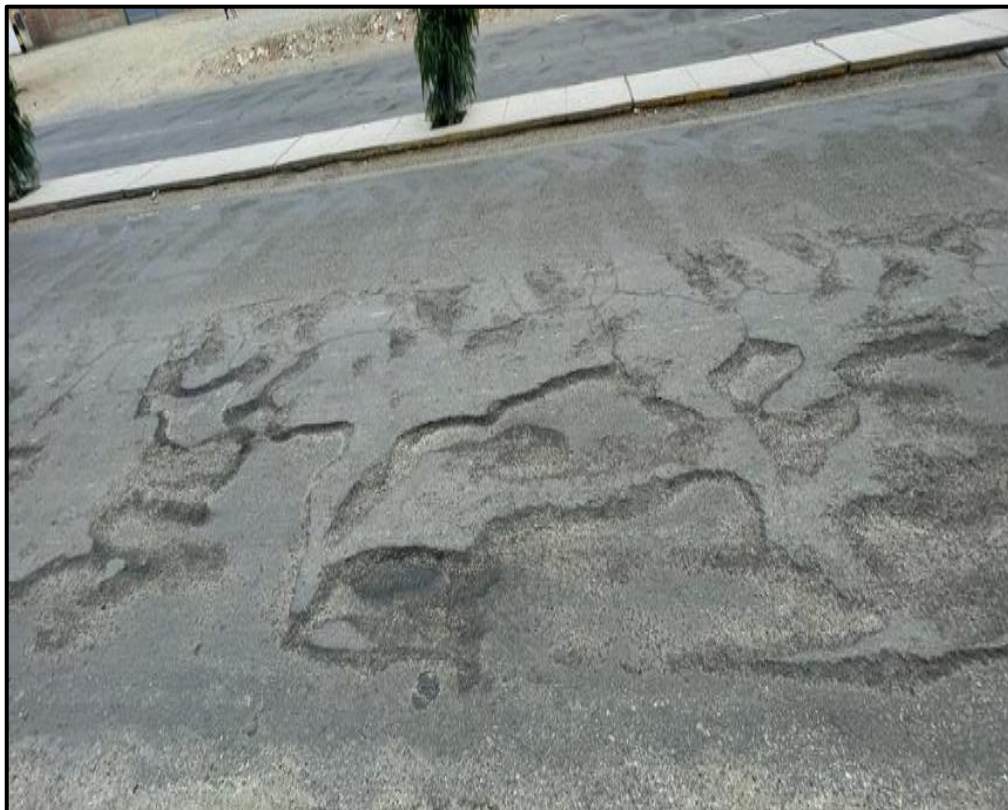
Falla Grietas Longitudinales y Transversales - Moderado / Ahuellamiento Alto

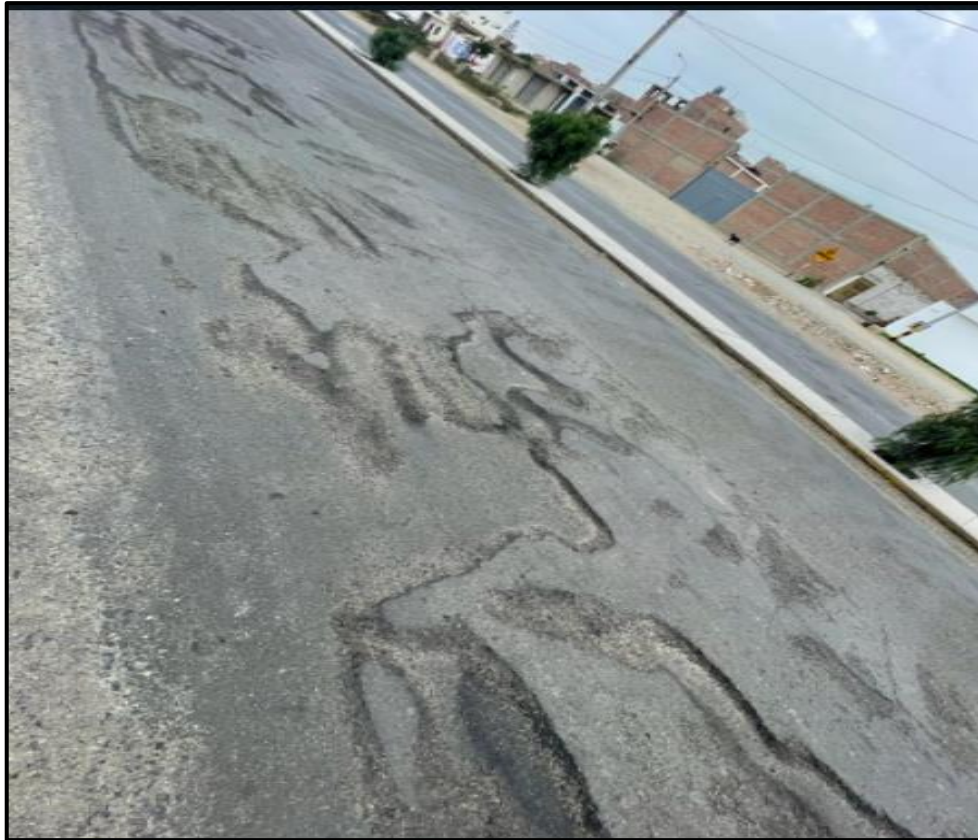
Falla Grietas Longitudinales y Transversales - Leve / Ahuellamiento Alto / Desprendimiento de Agregado Moderado

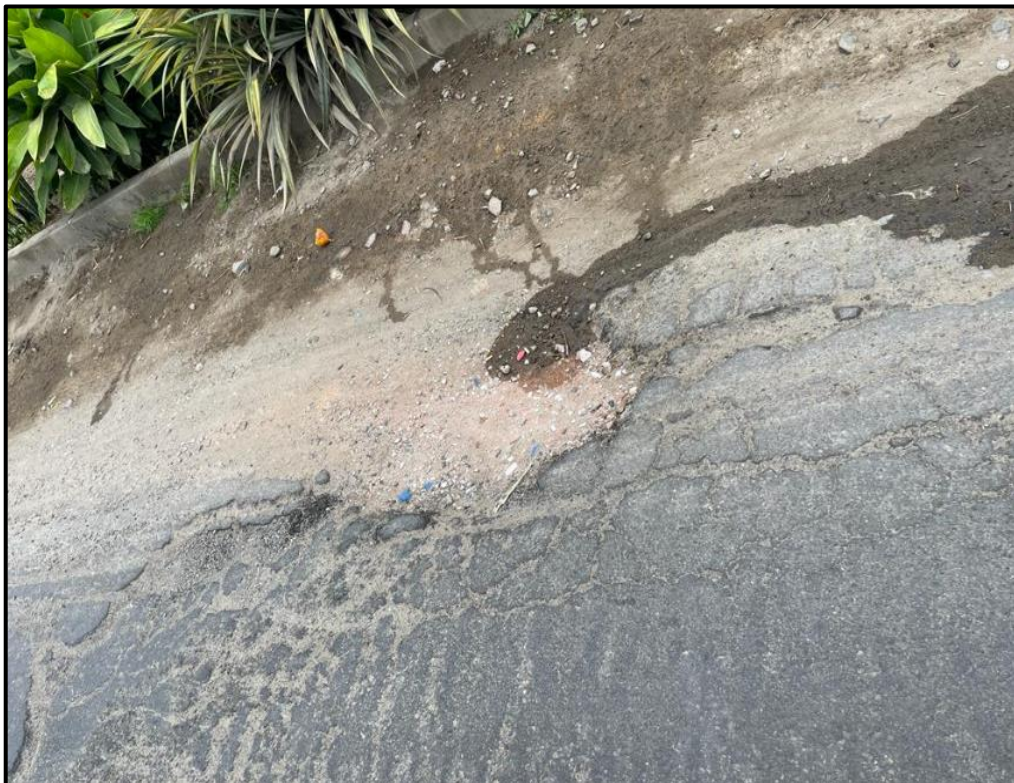
Falla Grietas Longitudinales y Transversales - Alto / Bache – Alto / Desprendimiento de Agregado – Alto / Piel de Cocodrilo - Moderado

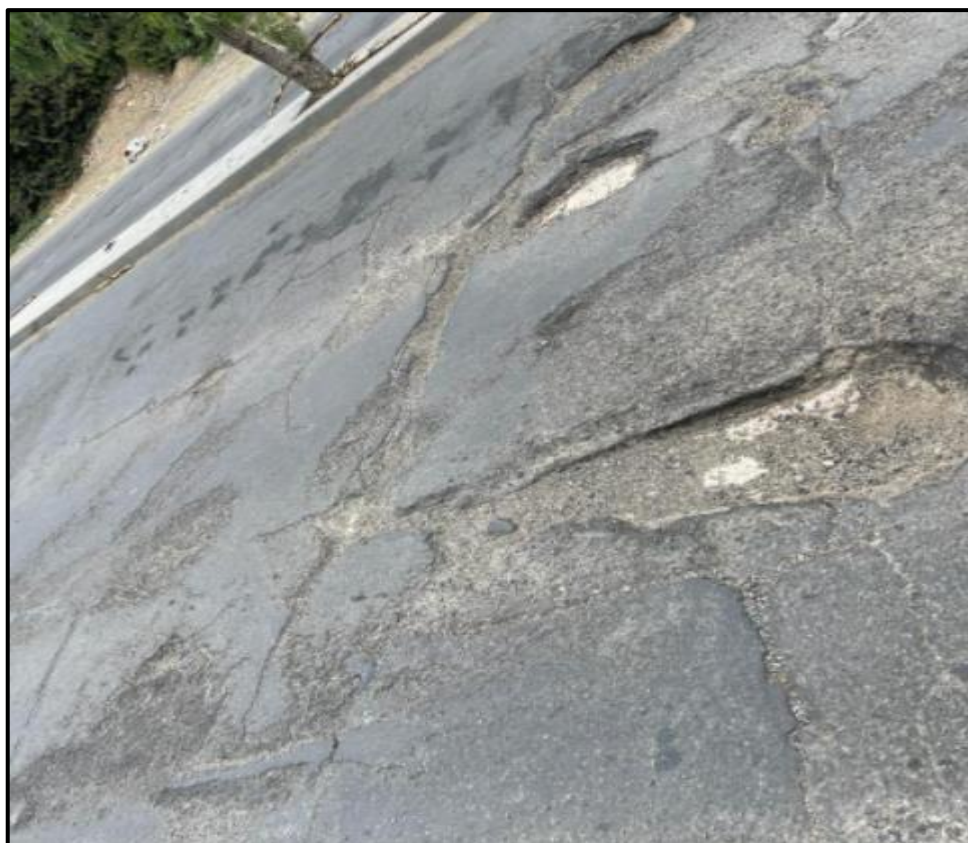
*Falla Grietas Longitudinales y Transversales - Alto / Baches – Alto /
Desprendimiento de Agregados - Moderado*

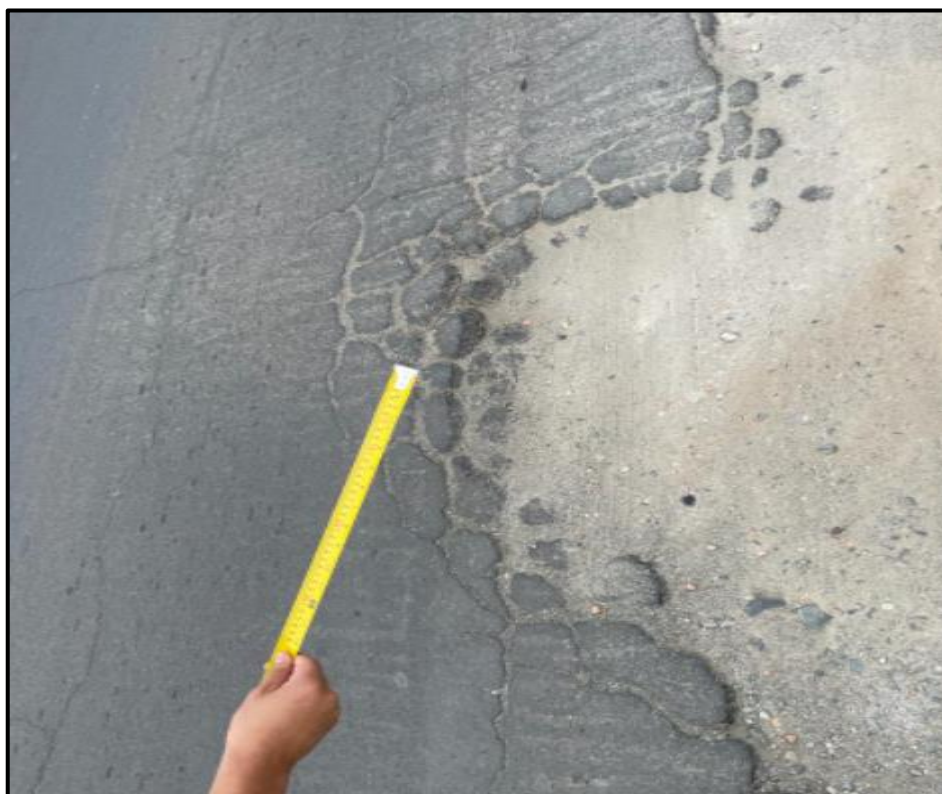
*Falla Grietas Longitudinales y Transversales - Leve / Bache – Alto /
Desprendimiento de Agregado – Alto / Piel de Cocodrilo - Alto*

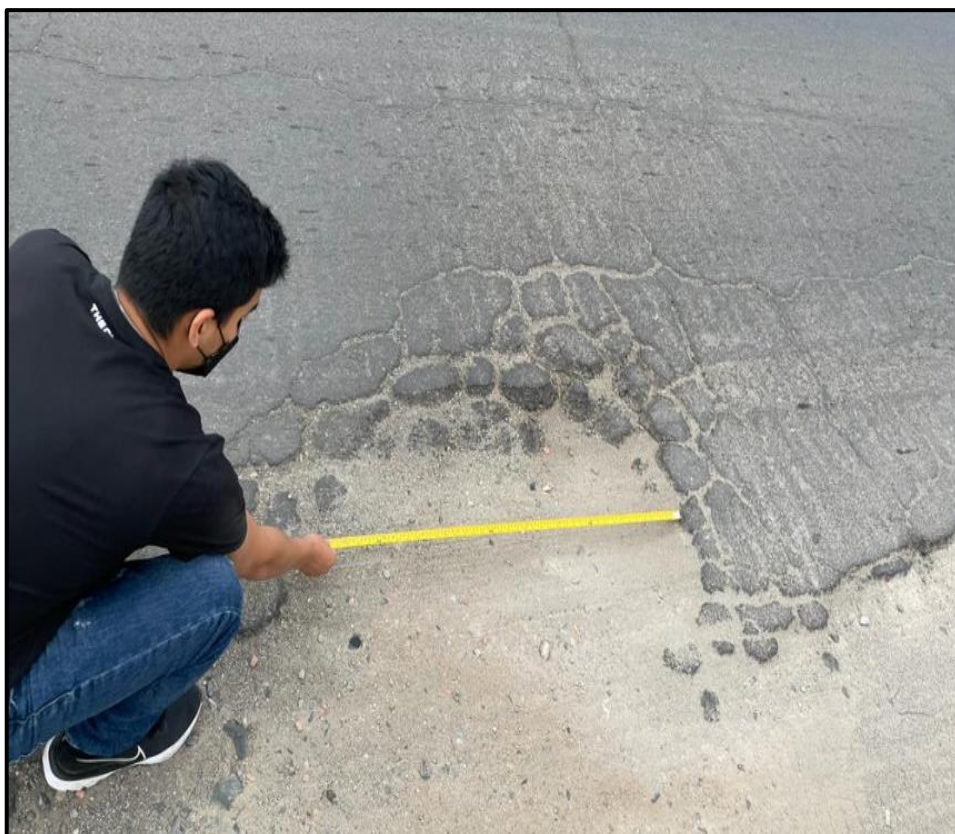
*Falla Grietas Longitudinales y Transversales - Moderadas / Bache – Alto /
Desprendimiento de Agregado – Alto / Piel de Cocodrilo - Alto*

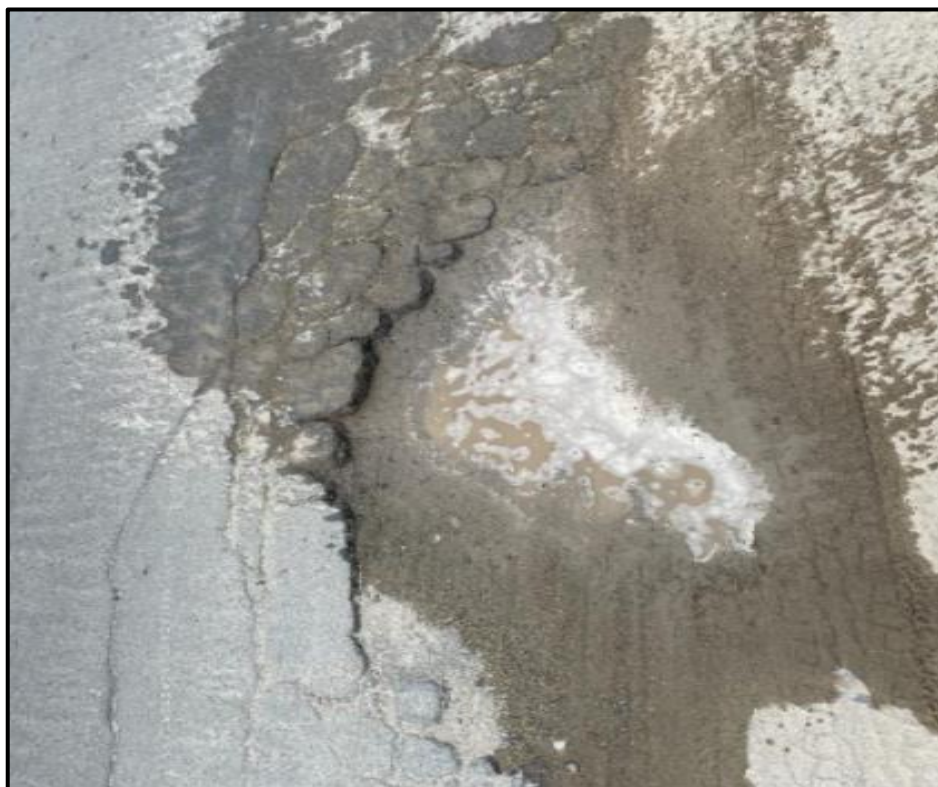
*Falla Grietas Longitudinales y Transversales - Moderadas / Bache – Alto /
Desprendimiento de Agregado – Alto / Piel de Cocodrilo - Alto*

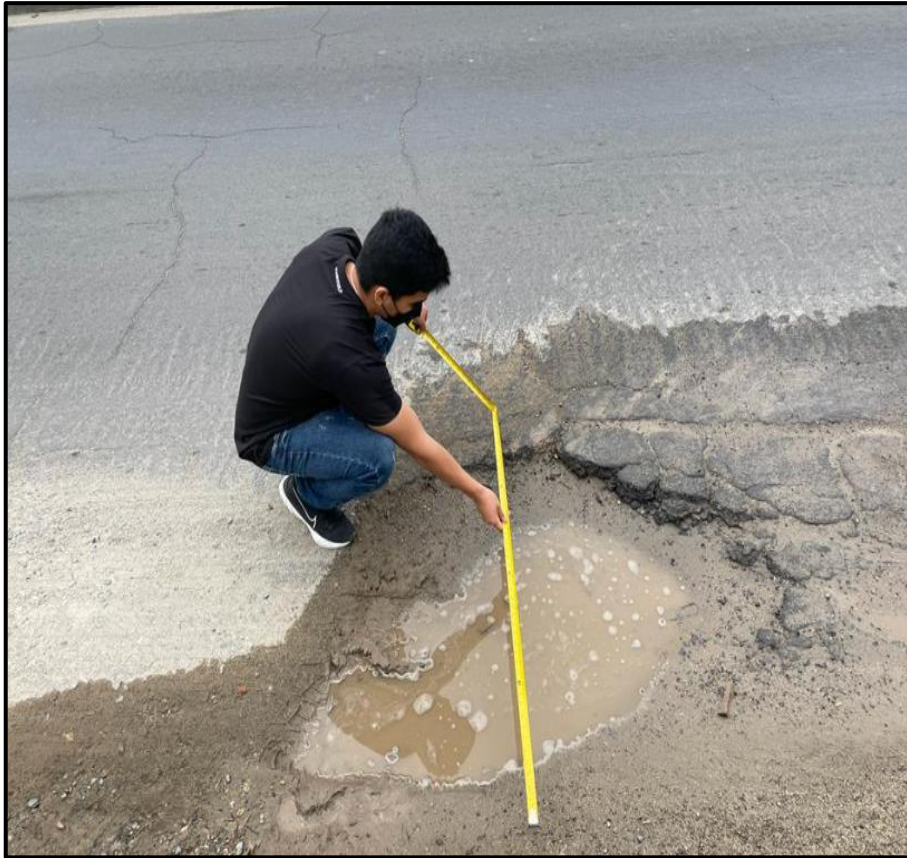
Falla Grietas Longitudinales y Transversales - Moderadas / Bache – Alto / Desprendimiento de Agregado – Alto / Piel de Cocodrilo - Alto

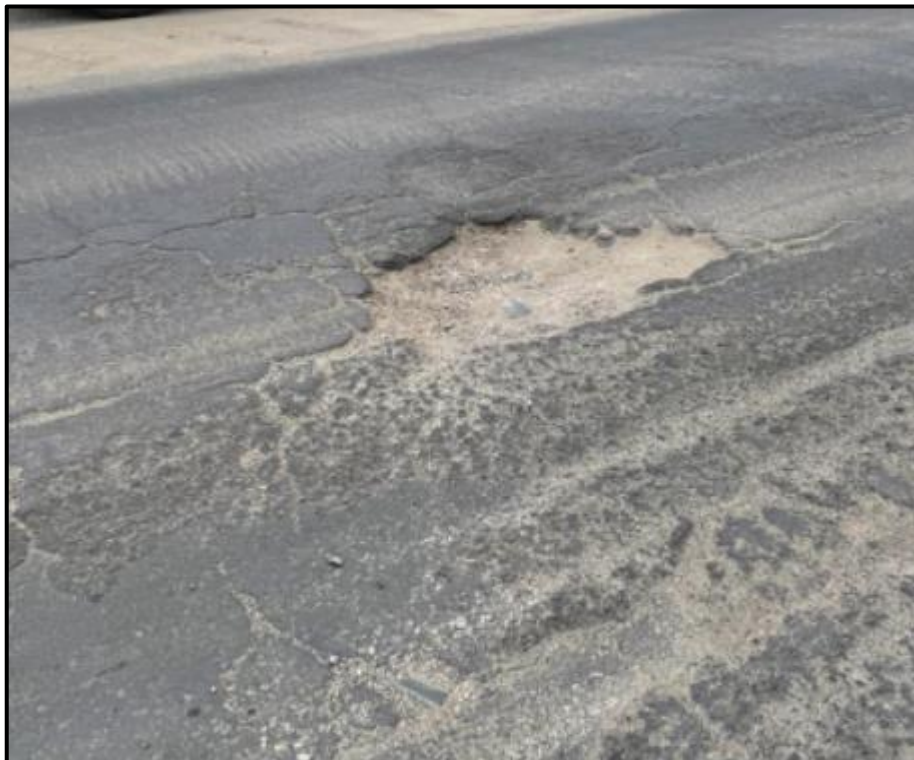
Falla Grietas Longitudinales y Transversales - Alto / Bache – Alto / Desprendimiento de Agregado – Moderado.

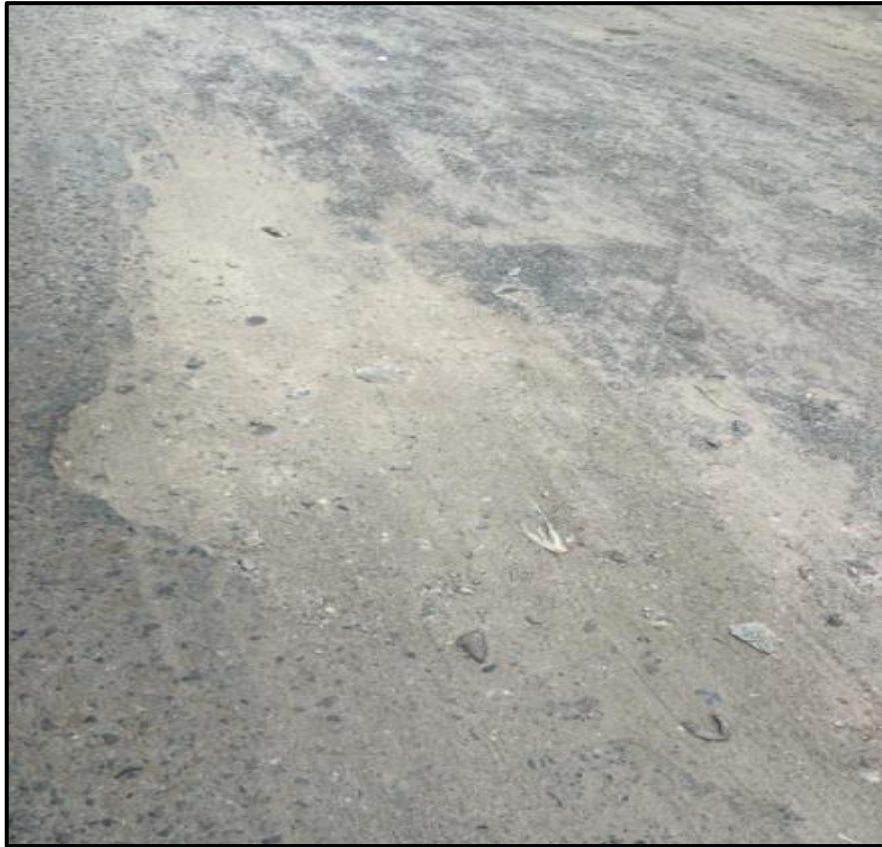
Falla Bache – Moderado / Desprendimiento de Agregado – Alto.

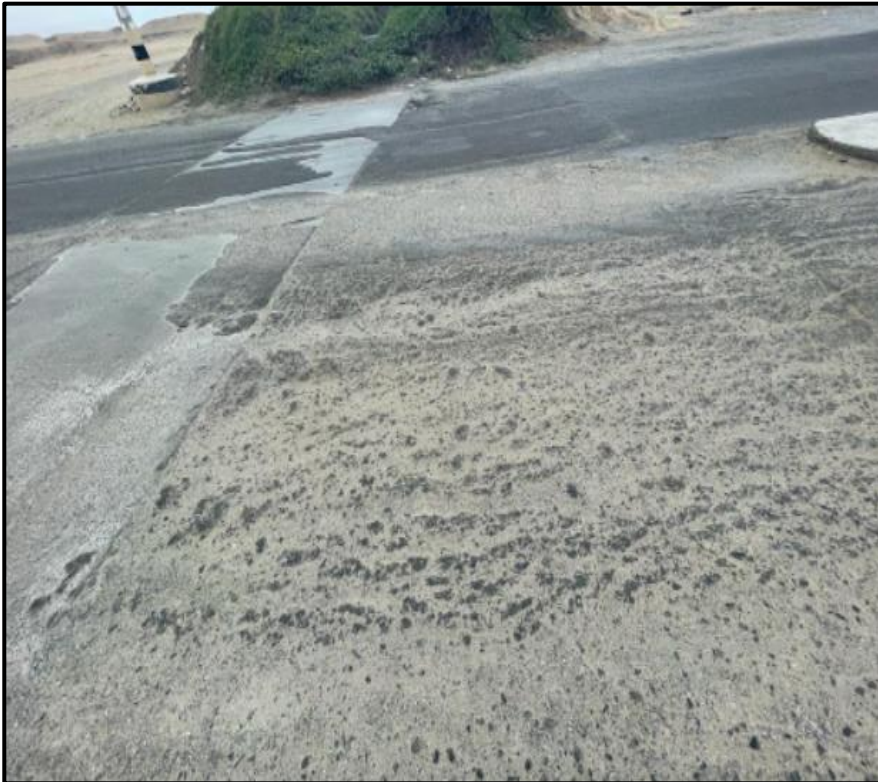
Falla Desprendimiento de Agregado – Moderado / Ahuellamiento -Moderado.

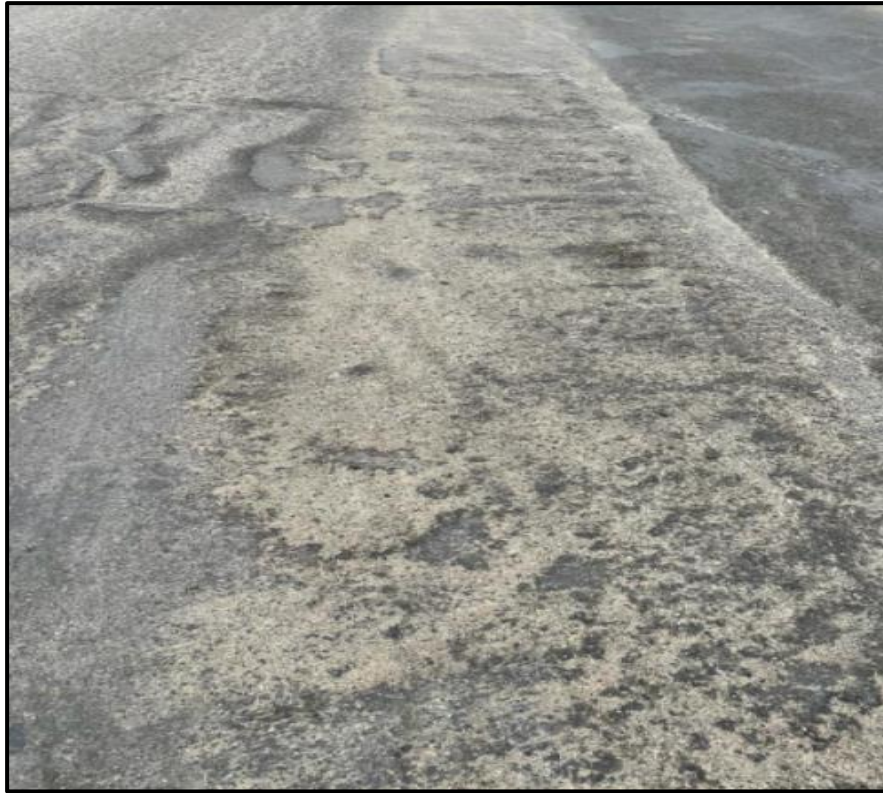
Falla Desprendimiento de Agregado – Moderado / Ahuellamiento -Moderado.

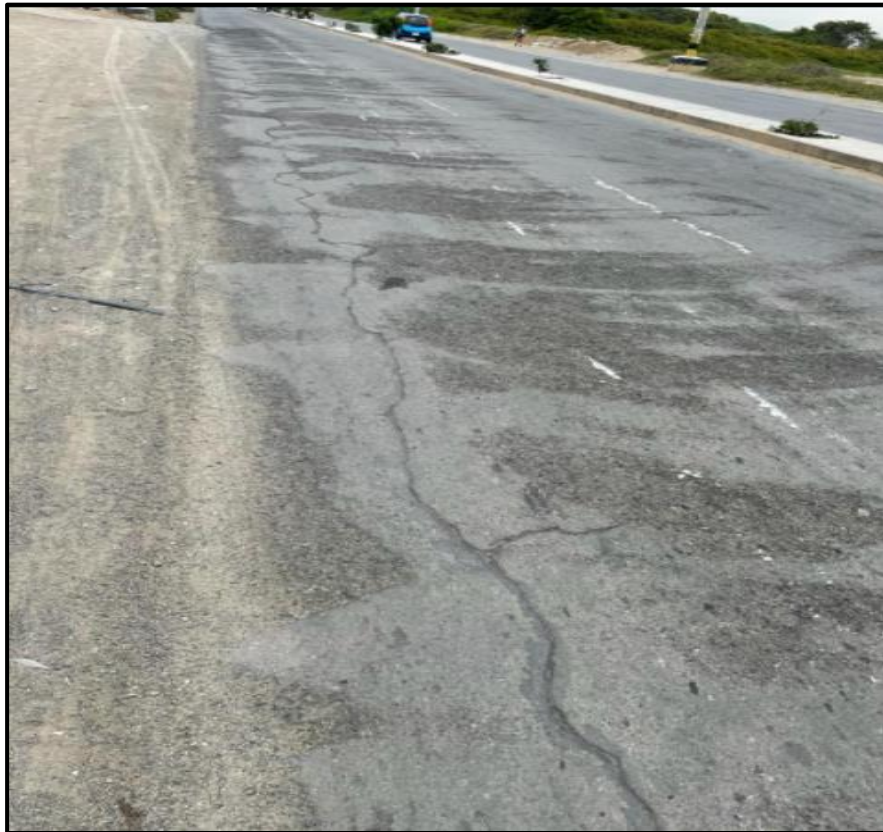
Falla Desprendimiento de Agregado – Leve / Ahuellamiento -Moderado / Grietas Longitudinales y Transversales - Alto

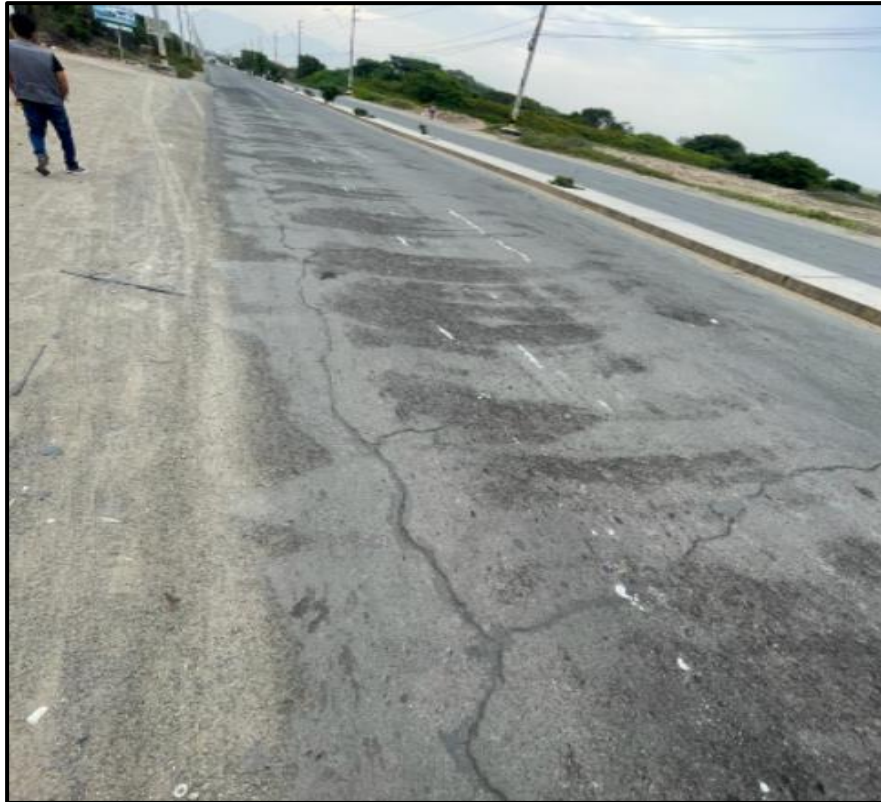
Falla Desprendimiento de Agregado – Leve / Ahuellamiento -Moderado / Grietas Longitudinales y Transversales – Alto

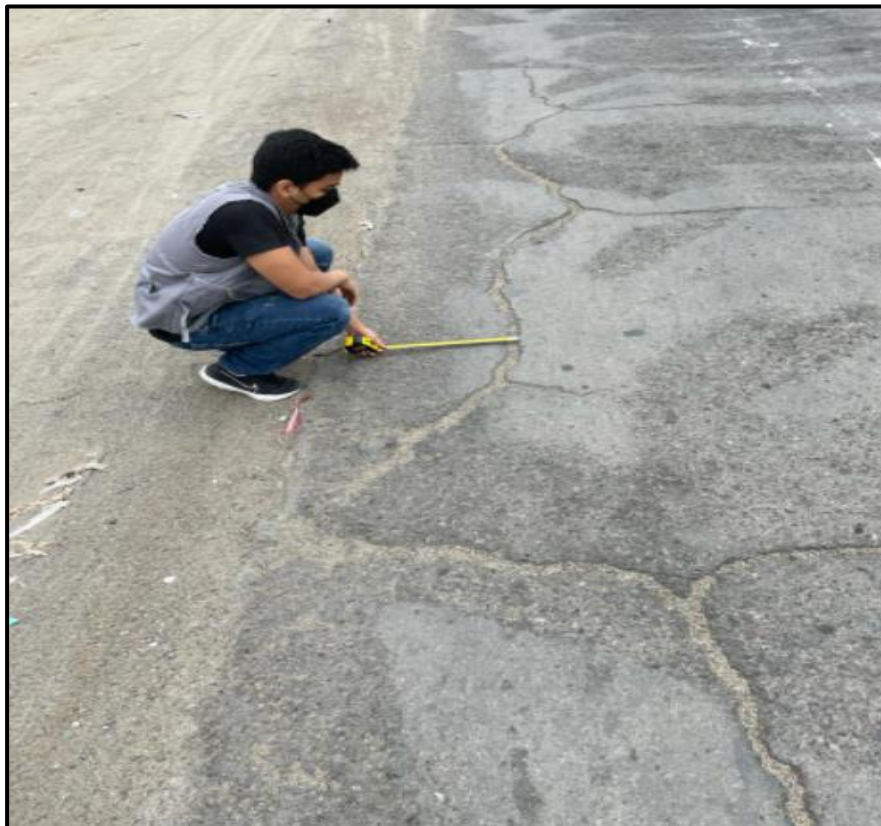
Falla Desprendimiento de Agregado – Leve / Grietas Longitudinales y Transversales – Alto

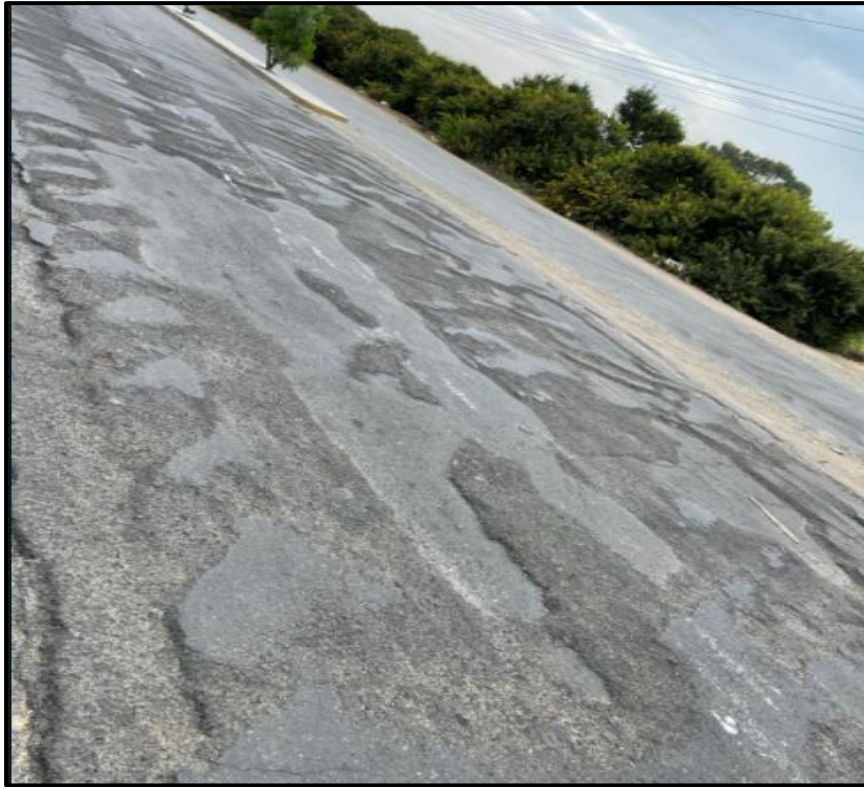
Falla Ahuellamiento – Alto

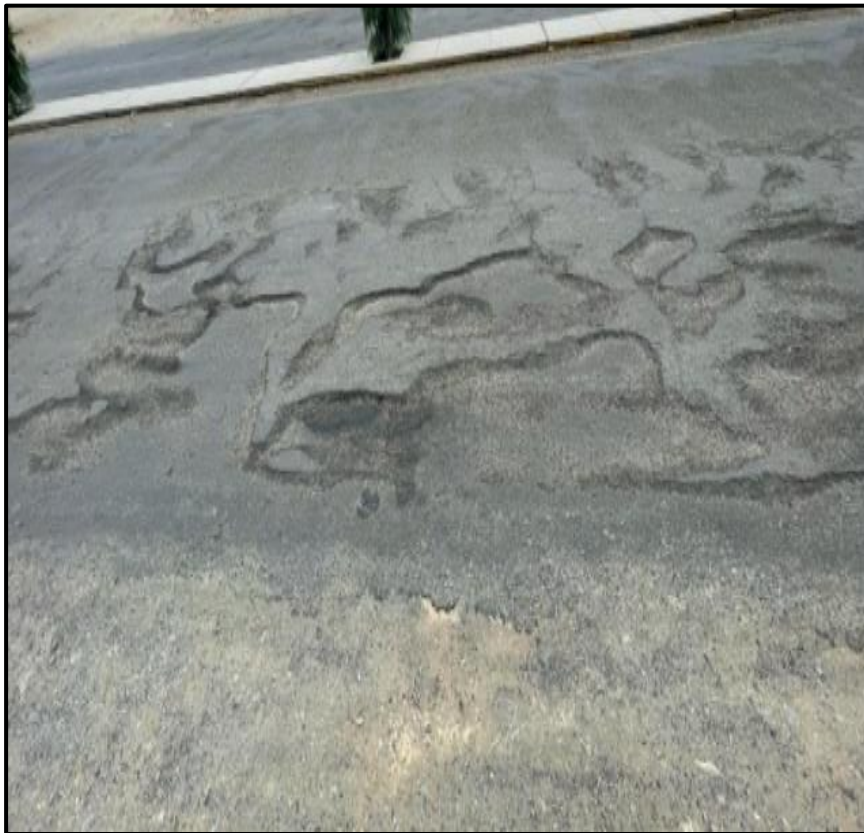
Falla Ahuellamiento – Alto / Desprendimiento de Agregado - Moderado

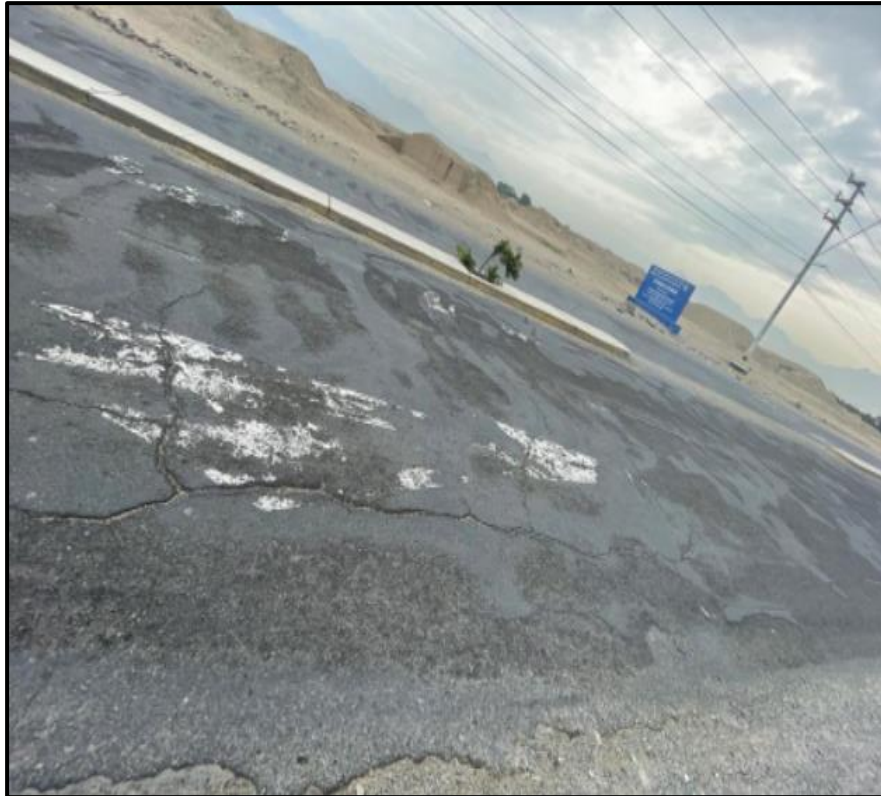
Falla Ahuellamiento – Moderado / Desprendimiento de Agregado - Moderado / Grietas Longitudinales y Transversales – Alto

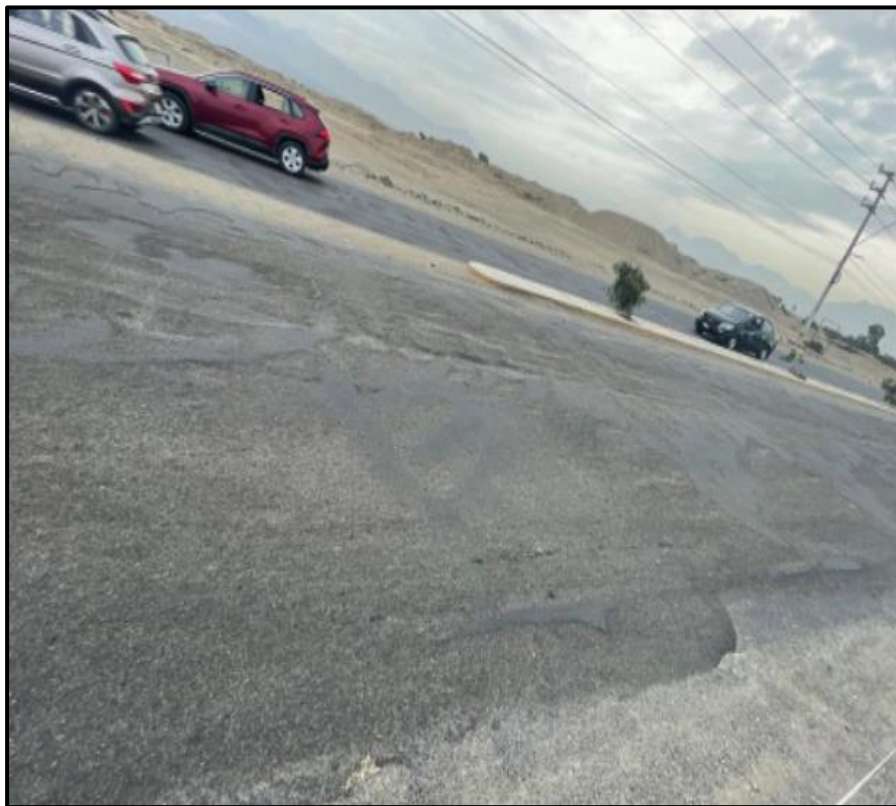
Falla Desprendimiento de Agregado - Moderado / Grietas Longitudinales y Transversales – Moderadas

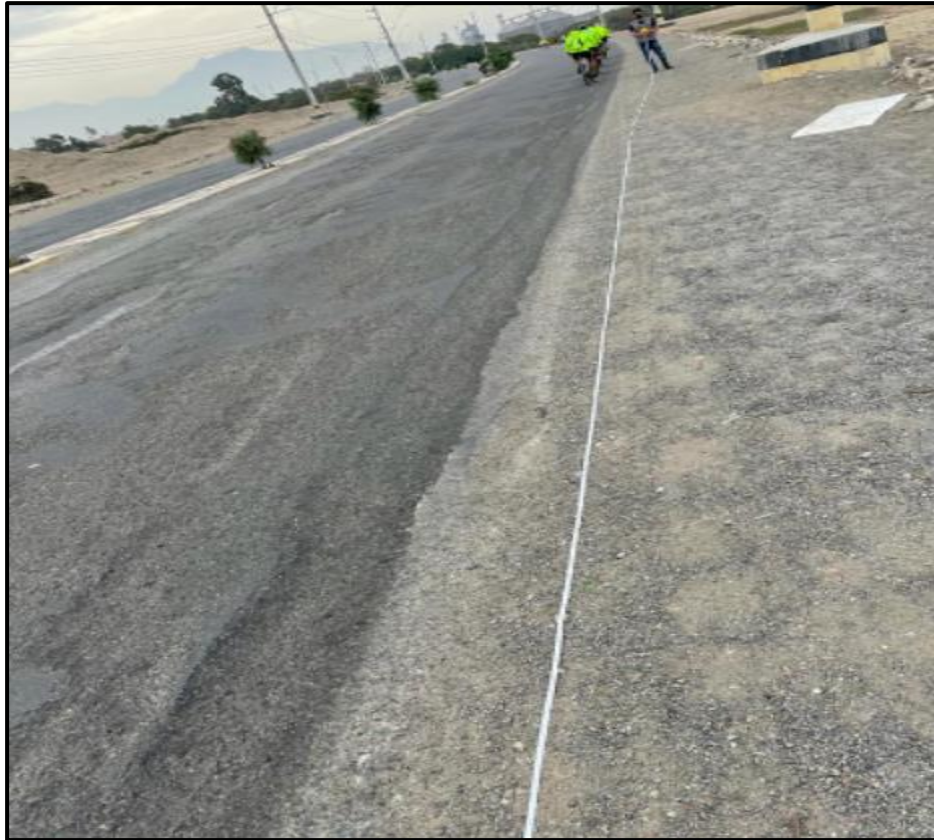
Falla Desprendimiento de Agregado - Moderado / Grietas Longitudinales y Transversales – Moderadas

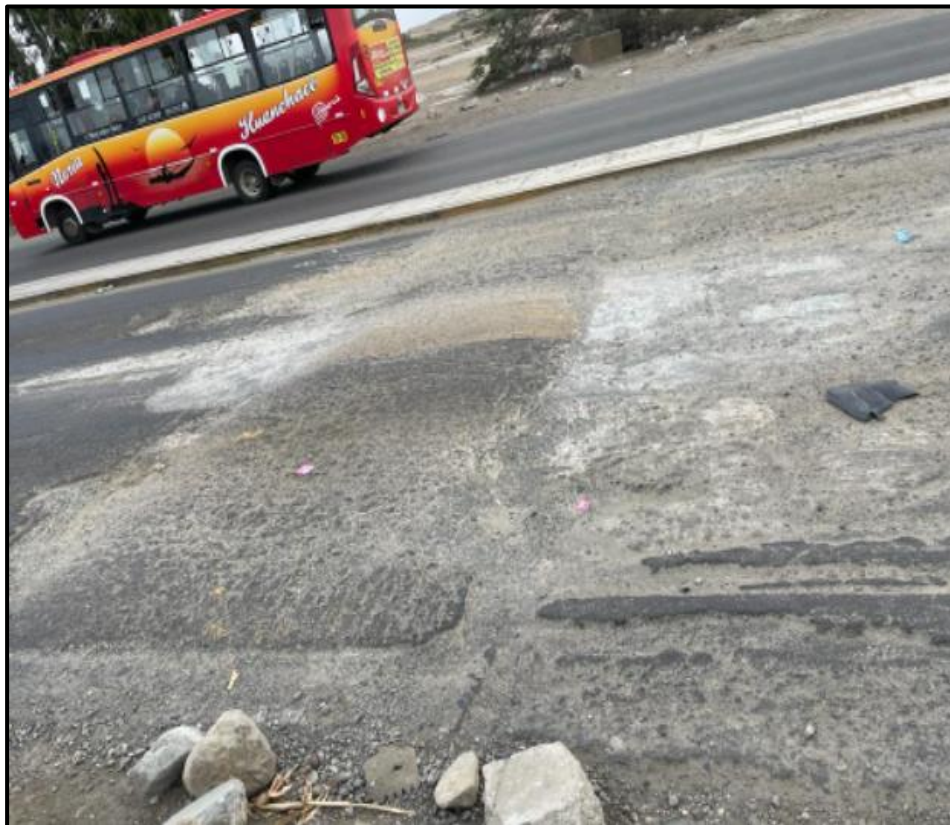
Falla Desprendimiento de Agregado - Alto / Baches – Moderado

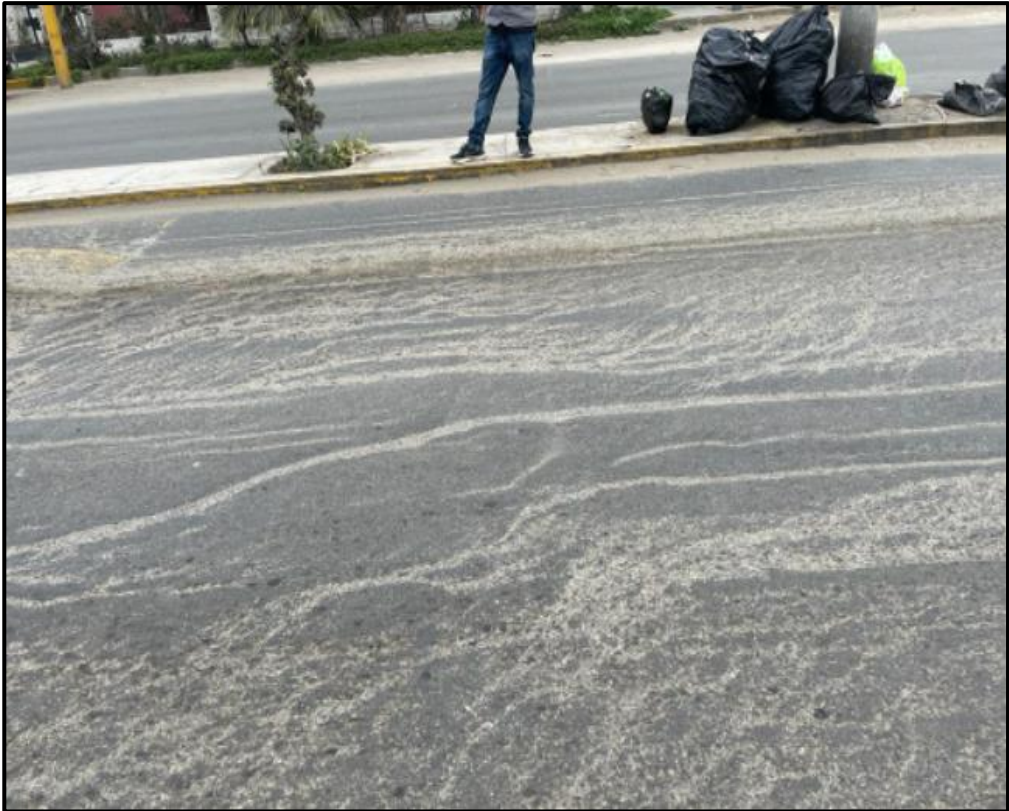
Falla Desprendimiento de Agregado – Moderado

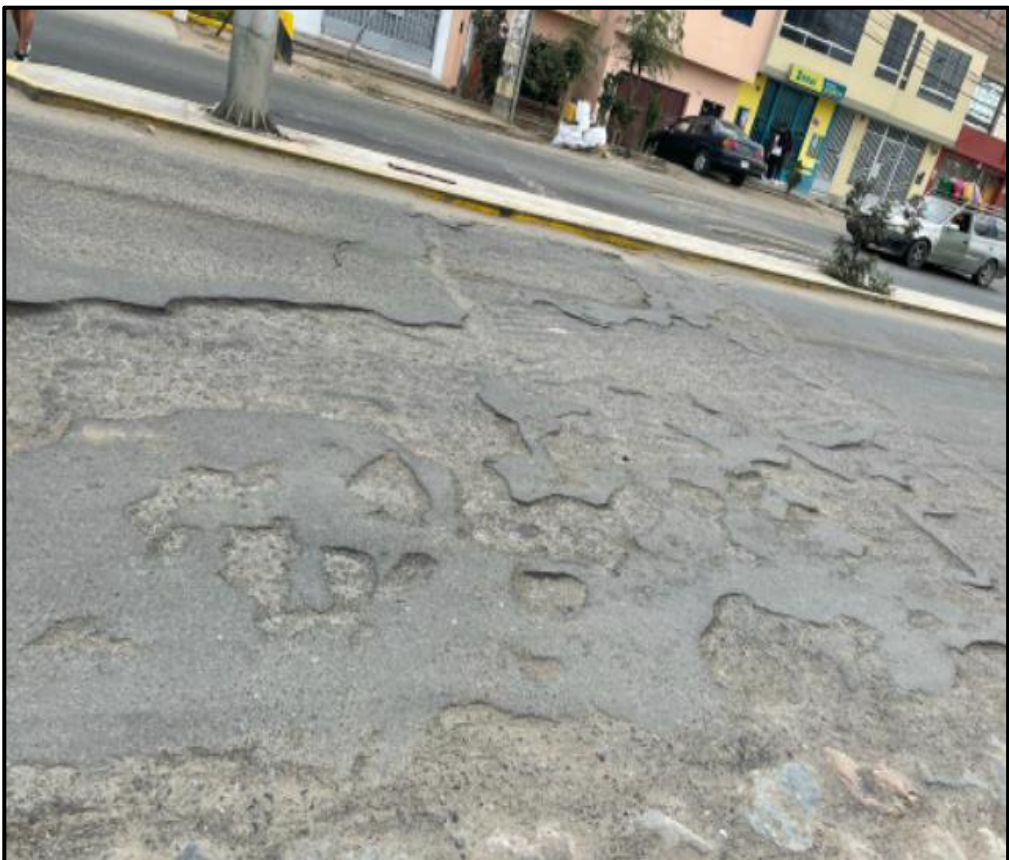
Falla Ahuellamiento – Alto

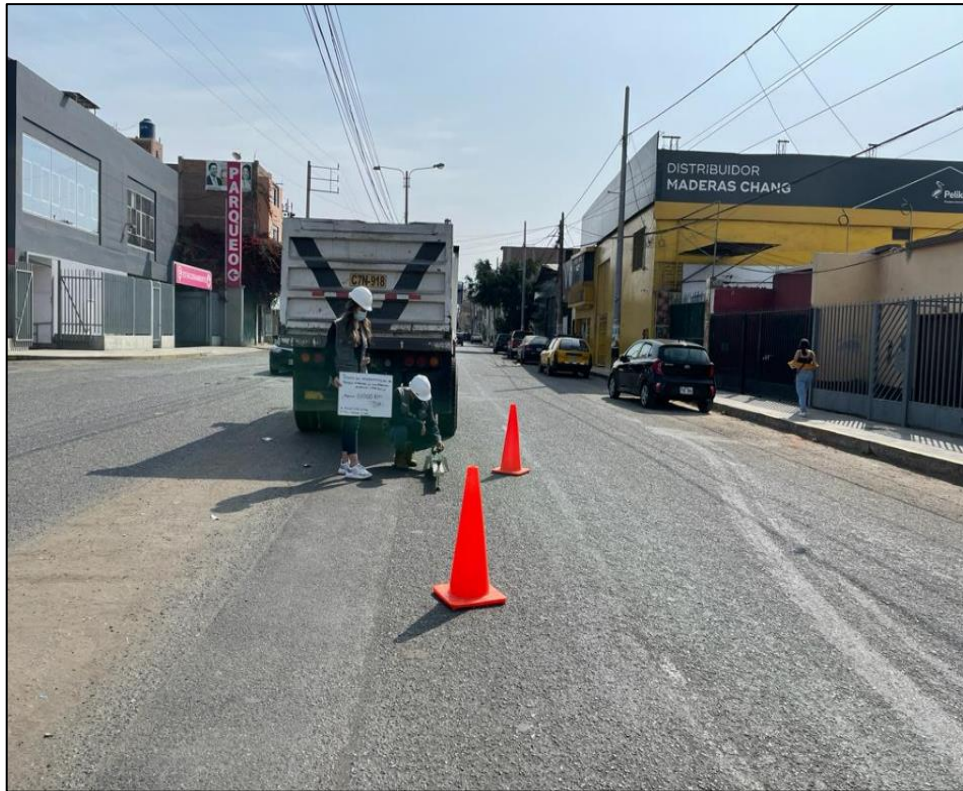
Ensayo Km 0+000 - Carril Derecho

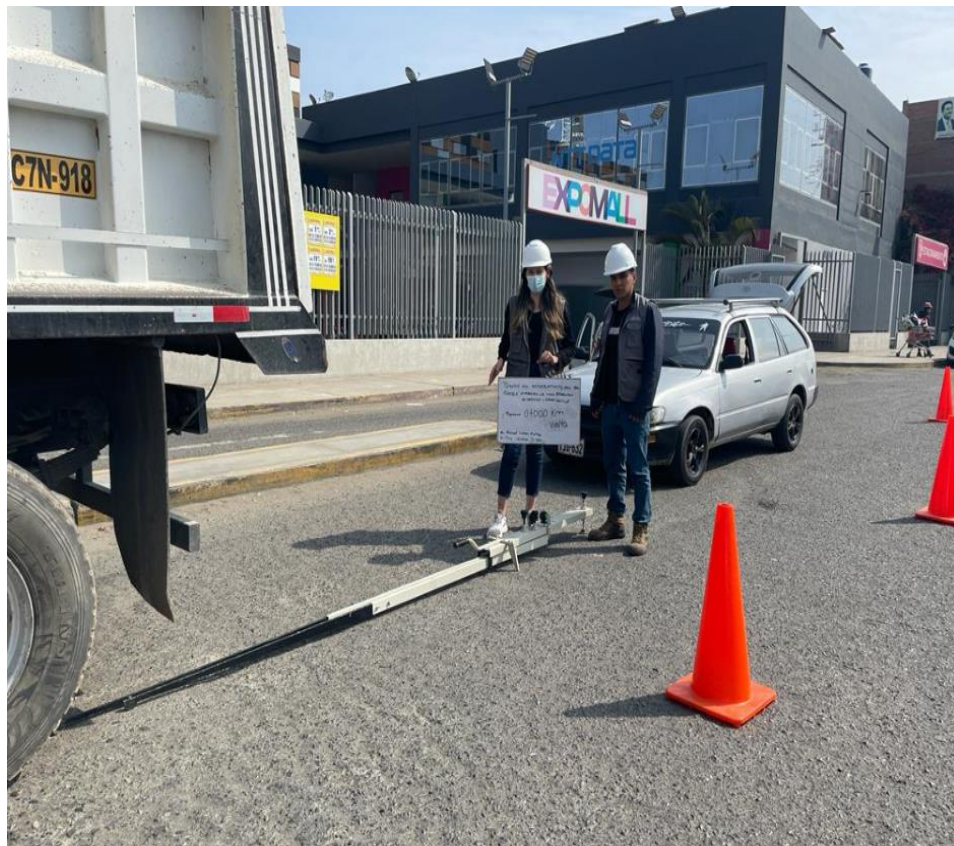
Ensayo Km 0+000 - Carril Izquierdo
