UNIVERSIDAD PRIVADA ANTENOR ORREGO
FACULTAD DE INGENIERÍA
PROGRAMA DE ESTUDIO DE INGENIERÍA CIVIL

**TESIS PARA OPTAR EL TÍTULO PROFESIONAL DE
INGENIERO CIVIL**

**“EVALUACIÓN DE LA SOSTENIBILIDAD DEL SERVICIO DEL AGUA
POTABLE EN EL CASERÍO DE CALLASH, DISTRITO DE CAJABAMBA-
PROVINCIA DE CAJABAMBA”**

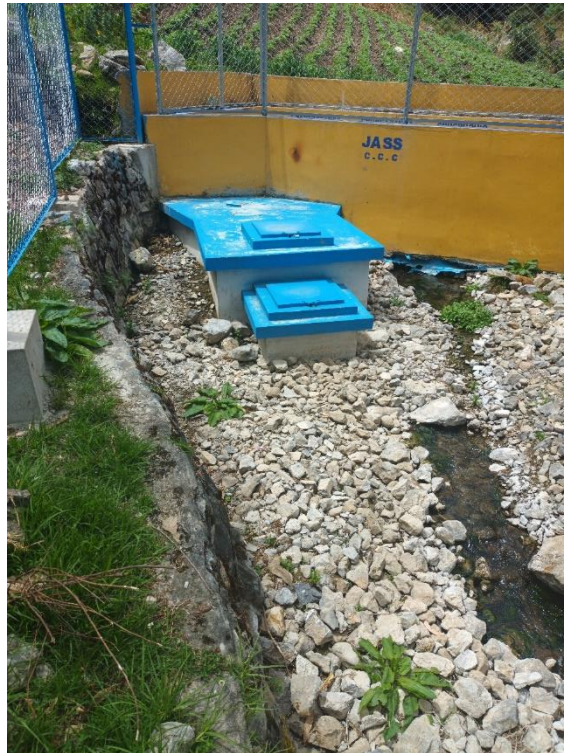
Imagen 01: Captación La Manzana.

Captaciones: Se observó desgaste en la pintura en los muros de los tanques de almacenamiento de agua. Su capacidad cubre la demanda hídrica necesaria para la población actual y futura. La captación está conformada por una cámara húmeda encargada de recolectar el agua proveniente del afloramiento, seguida de una cámara seca en donde estarán las válvulas de control de la línea de conducción. No es necesario una reparación de la infraestructura de ese componente del SAP.

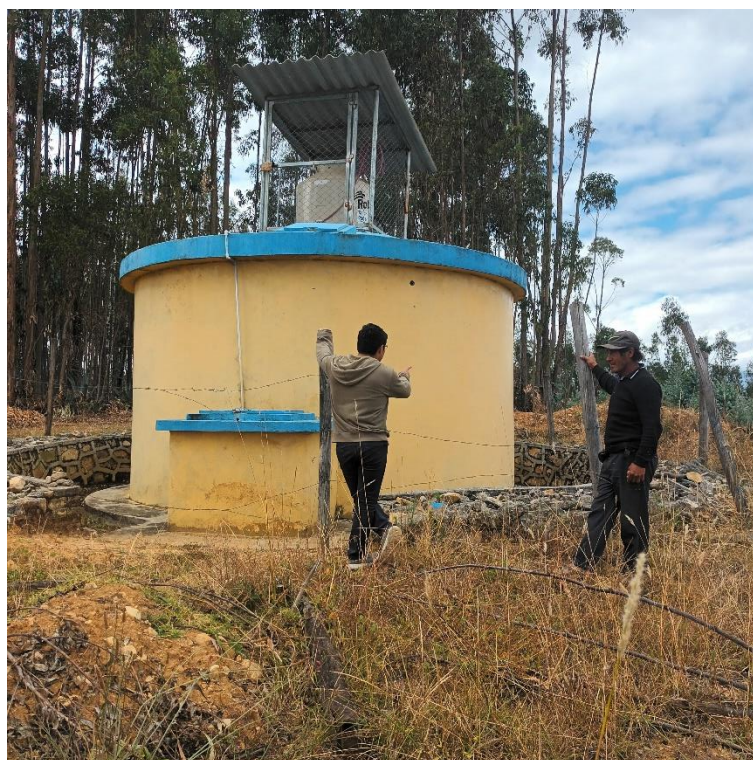
Imagen 03: Reservorio 15m³

Reservorio: Este reservorio de 15m³ de capacidad presenta deterioro producto del paso del tiempo, presentando fisuras en sus paredes exteriores, además de desgaste en la losa del techo y en la tapa de la estructura. Presenta su sistema de cloración en buen estado y funcionando correctamente. Se observa mucha oferta hídrica por lo que se recomienda la construcción de otro reservorio y de este modo aprovechar el agua rebotante.

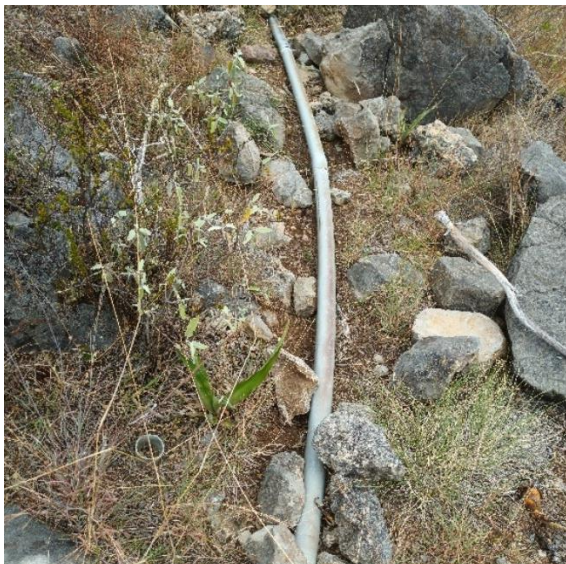
Imagen 05: Tubería de la línea de conducción.

Línea de conducción: El sistema presenta deterioro en la tubería usada para la línea de conducción, sin llegar a presentar fugas de agua o roturas, por tal motivo no es necesario un cambio de tubería en este componente del SAP.

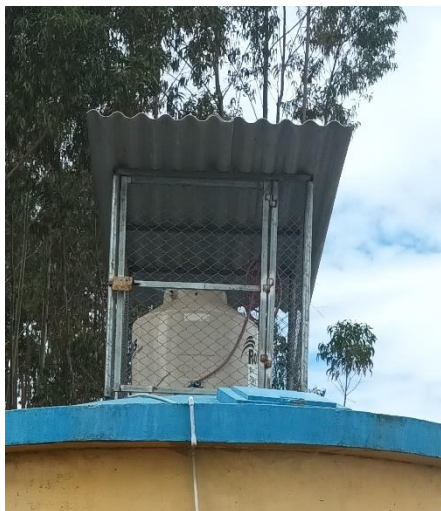
Imagen 07: Planta de tratamiento.

Planta de tratamiento: La planta de tratamiento de agua potable está ubicada en la parte superior del reservorio junto al tanque de agua, el componente se encuentra en buen estado por lo que no es necesario un mejoramiento.

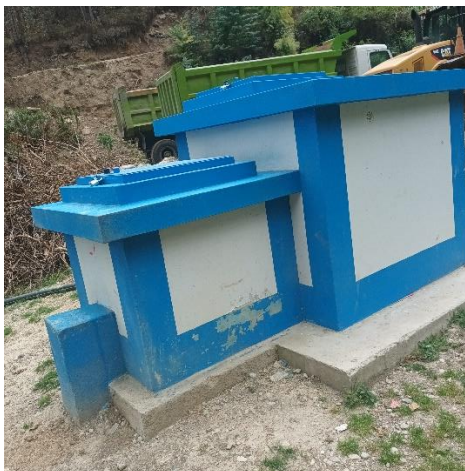
Imagen 09: Cámara rompe presión CRP-7

Cámara rompe presión CRP-7: La cámara rompe presión se encuentra en buen estado por lo que no es necesario un mejoramiento de la estructura.

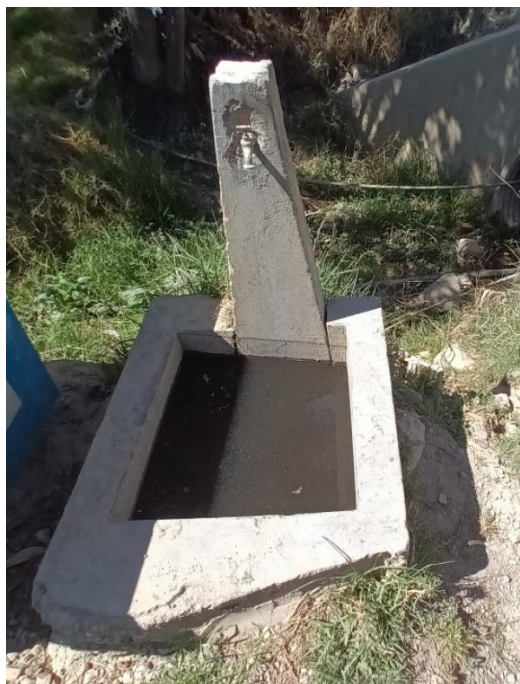
Imagen 10: Pileta domiciliaria

Piletas domiciliarias: La comunidad presenta piletas domiciliarias rusticas, antiguas, algunas sin funcionar, siendo necesario mejorar cada una de ellas con un mejor diseño, que brinde mejoras para cada una de las viviendas.

Lavadero domiciliario: Se propone una remodelación a cada una de las estructuras de los lavaderos domiciliarios.

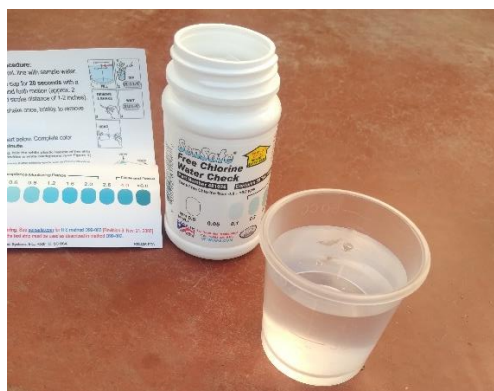
Imagen 11: Cintas medidoras de cloro.

Para determinar la cantidad de cloro residual se uso cintas medidoras de cloro.

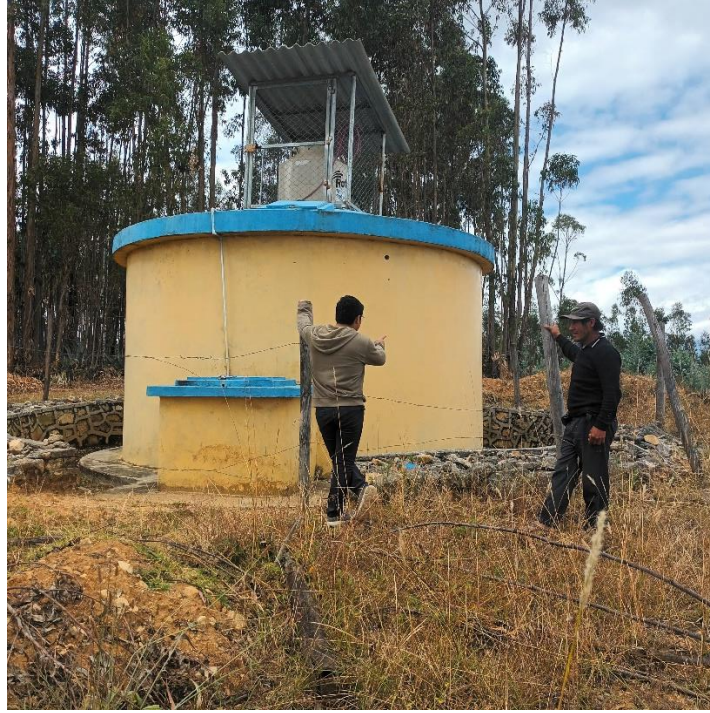
Fotografía N°01: Inspección al reservorio para la evaluación del estado infraestructura.

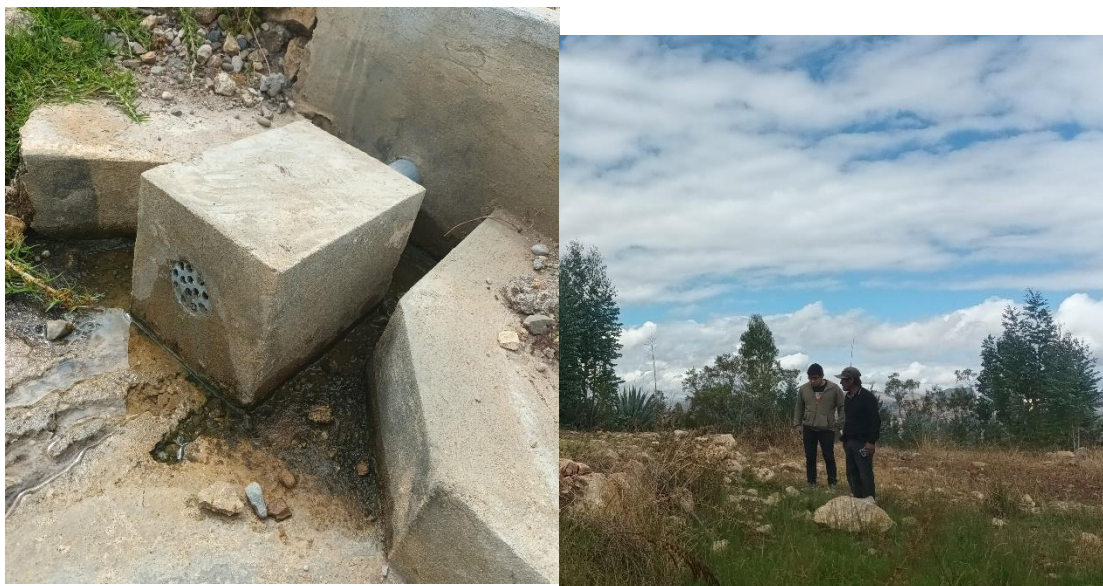
Fotografía N°02 y 03: Verificación de la cantidad de agua captada que llega al reservorio.

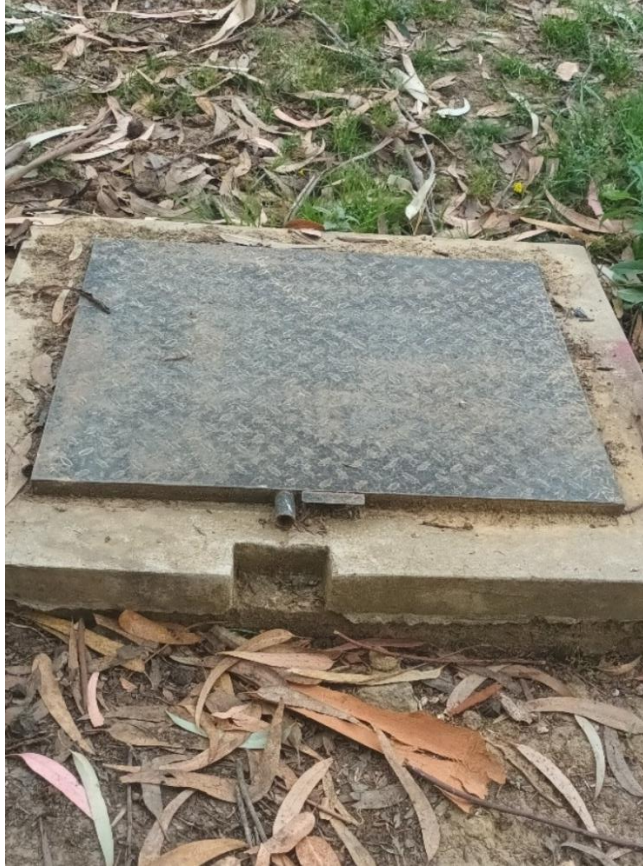
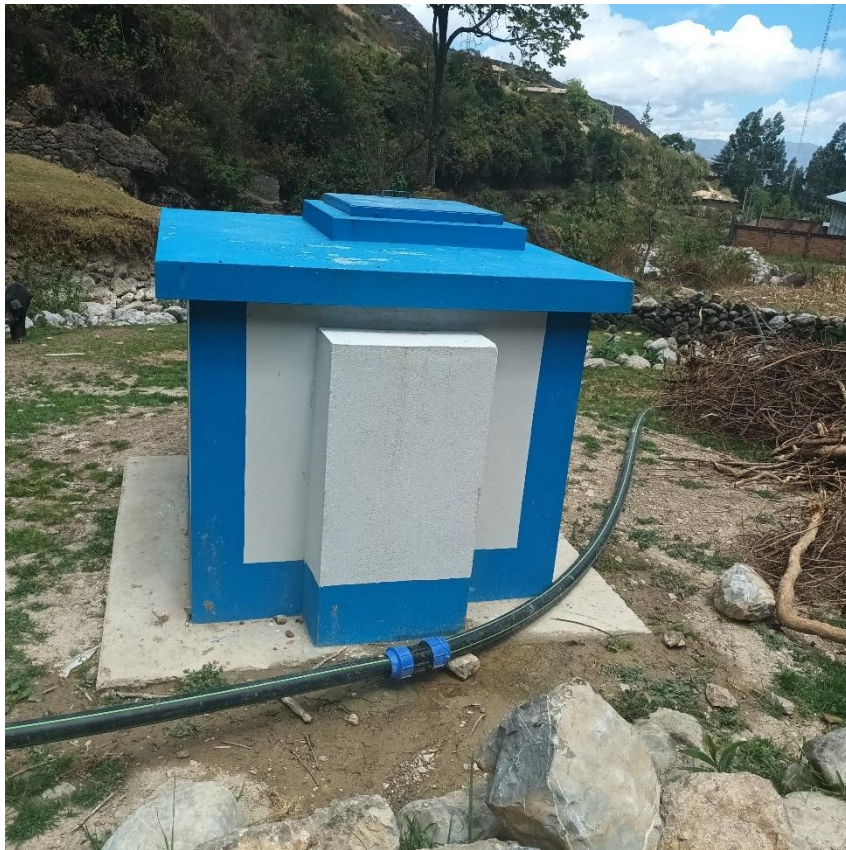
Fotografía N°04, 05, 06 y 07: Inspección de los componentes que conforman el sistema de agua potable para la evaluación del estado de cada uno de ellos recorriendo la línea de conducción.

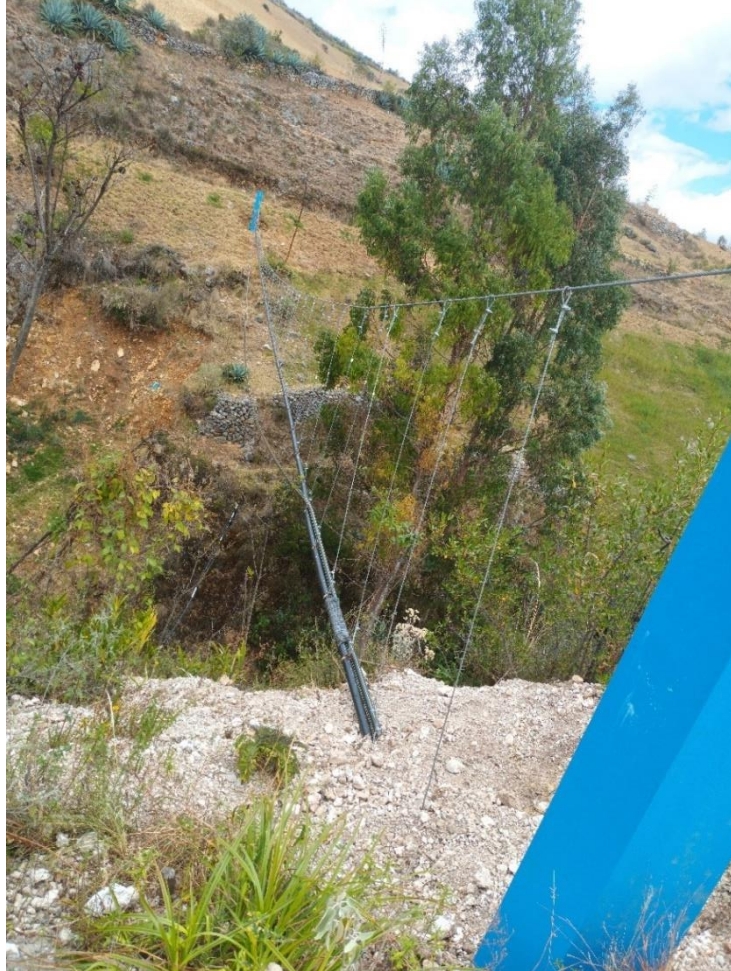
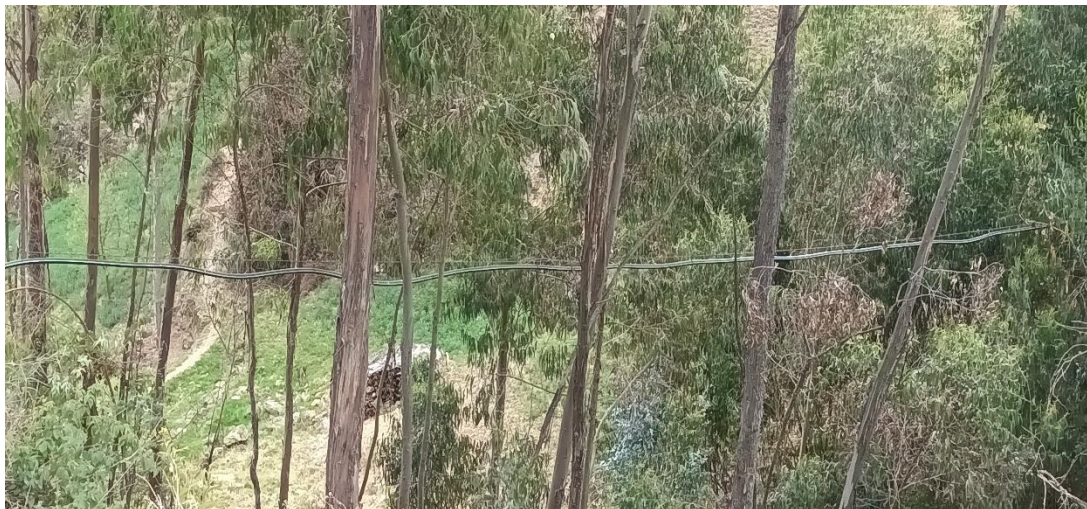
Fotografía N°08 y 09: Pases aéreos de línea de conducción del sistema de agua potable de Callash.
