**UNIVERSIDAD PRIVADA ANTENOR ORREGO**

**TRABAJO DE SUFICIENCIA PROFESIONAL PARA OPTAR EL TÍTULO PROFESIONAL DE  
INGENIERO DE TELECOMUNICACIONES Y REDES**

**“MEJORAMIENTO DEL SERVICIO DE SEGURIDAD CIUDADANA, EN LA CIUDAD DE RIOJA,  
PROVINCIA DE RIOJA, REGIÓN SAN MARTÍN”**

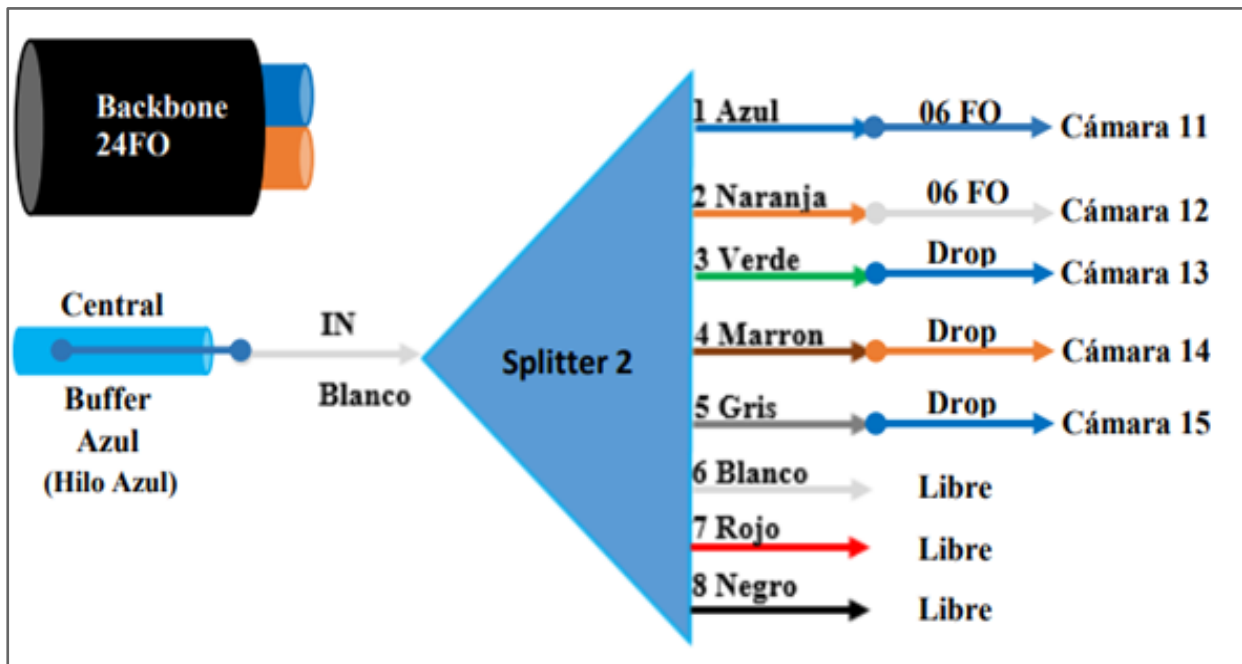
**Figura 11**

*Diagrama Unifilar de Splitter Óptico 02 (Troncal 02)*

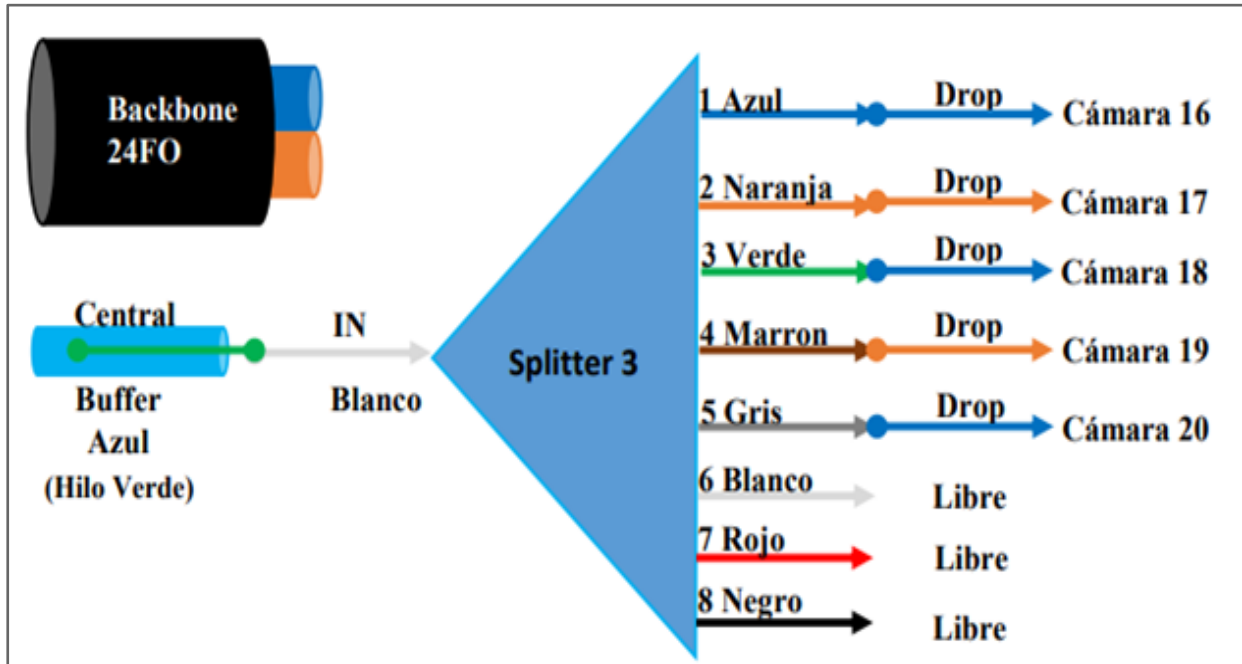
**Figura 12**

*Diagrama Unifilar de Splitter Óptico 03 (Troncal 02)*

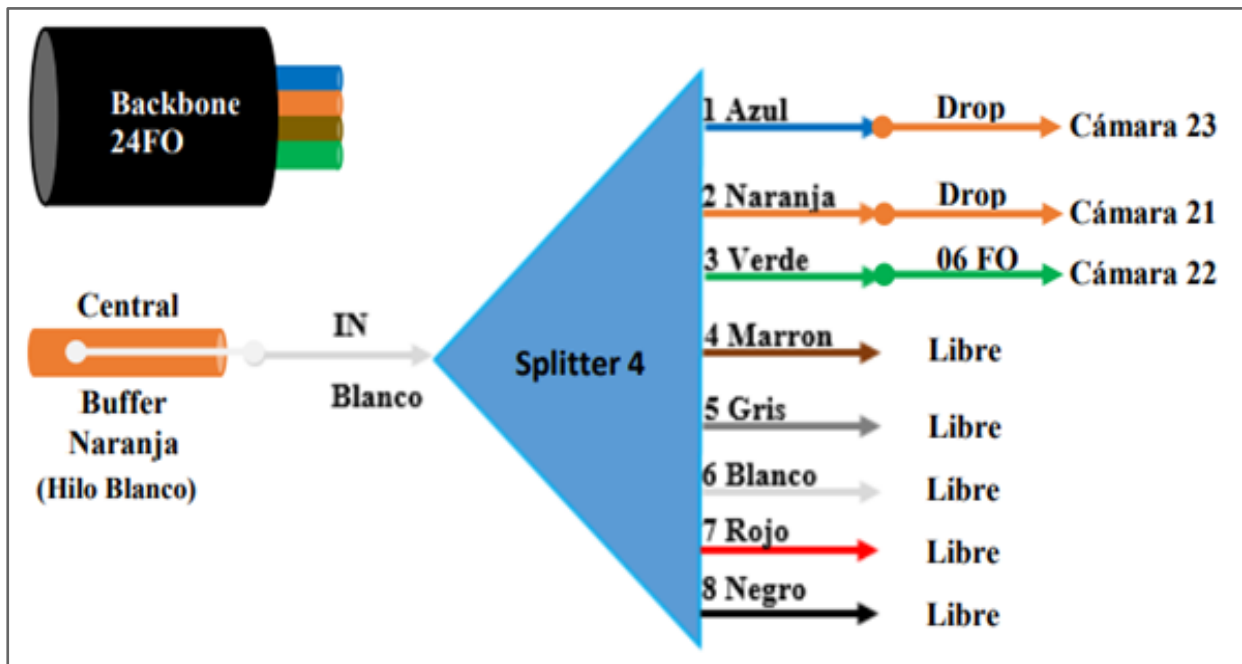
**Figura 13**

*Diagrama Unifilar de Splitter Óptico 04 (Troncal 02)*

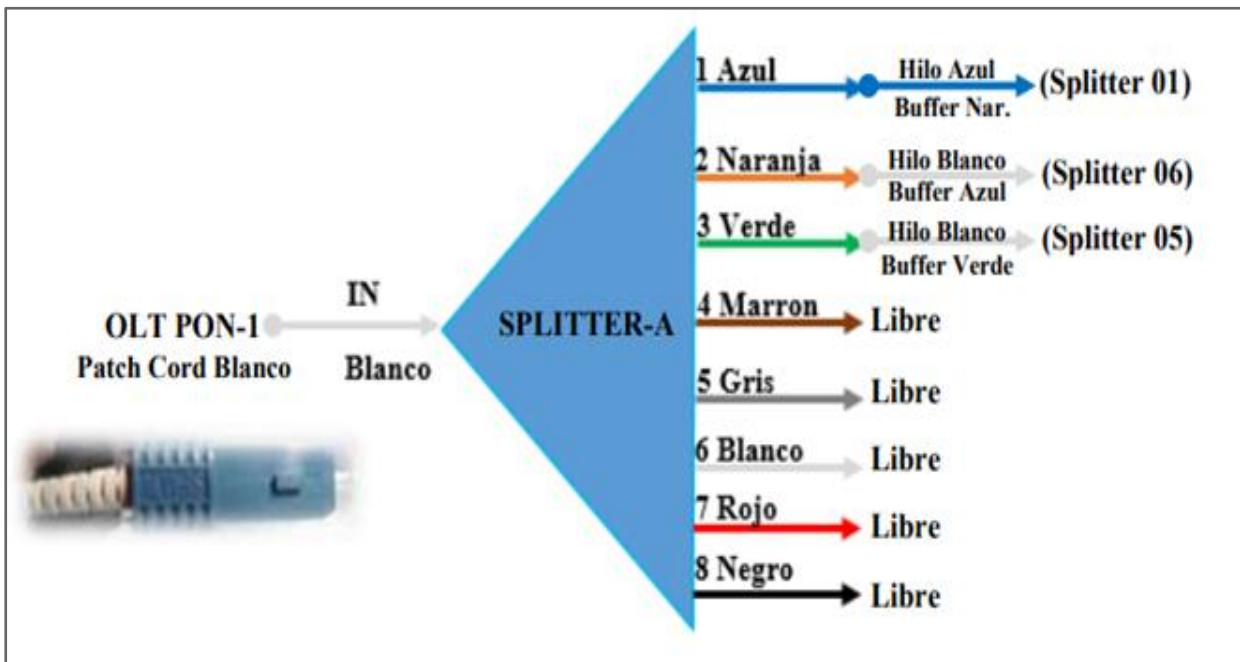
**Figura 16**

*Troncal 01 - Diagrama de Splitter Óptico A*

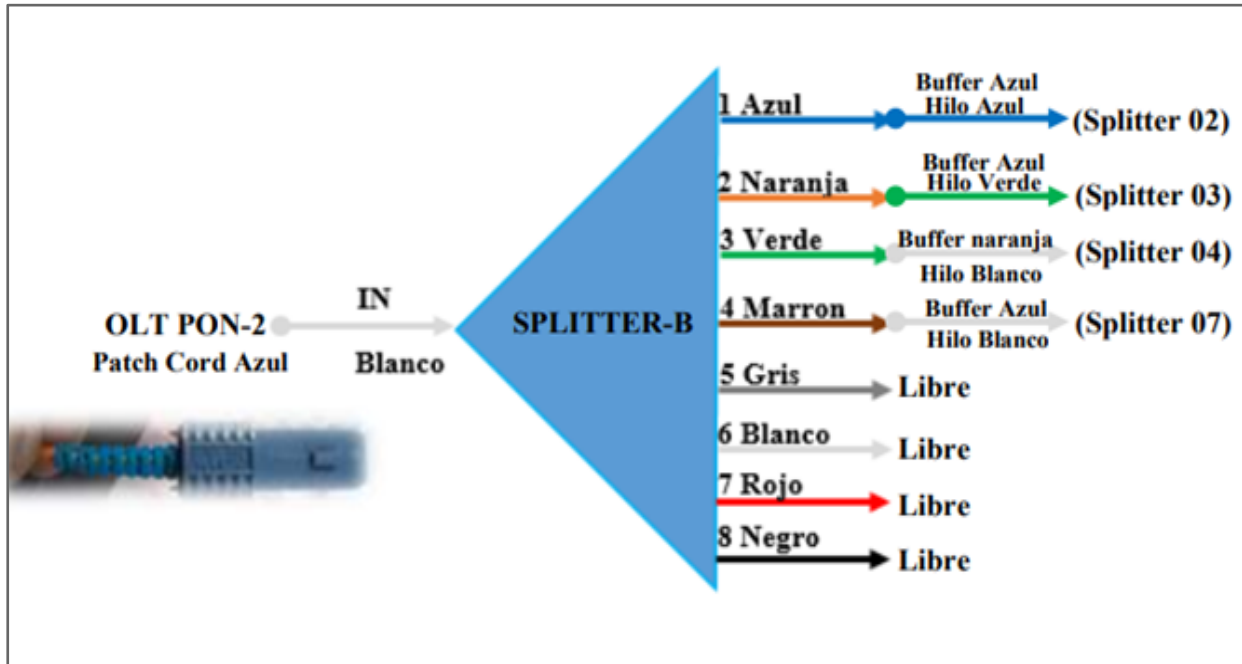
**Figura 17**

*Troncal 02 - Diagrama de Splitter Óptico B*

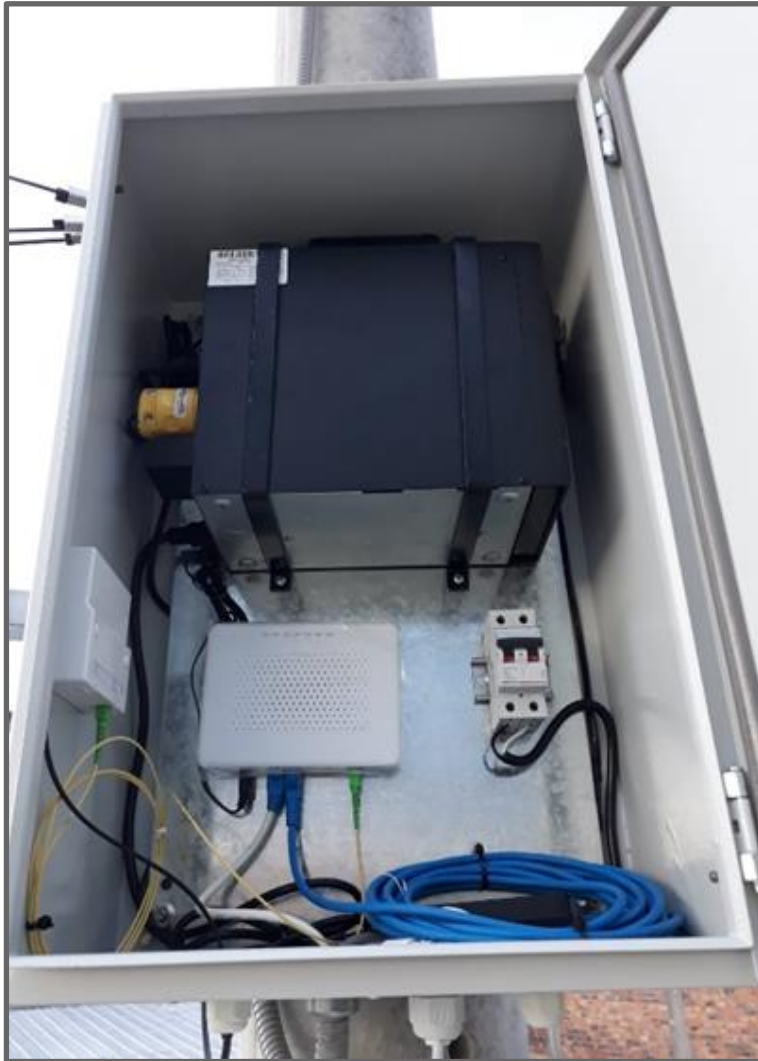
## Figura 24

### *Caja Nema Instalada en Poste con Equipos*

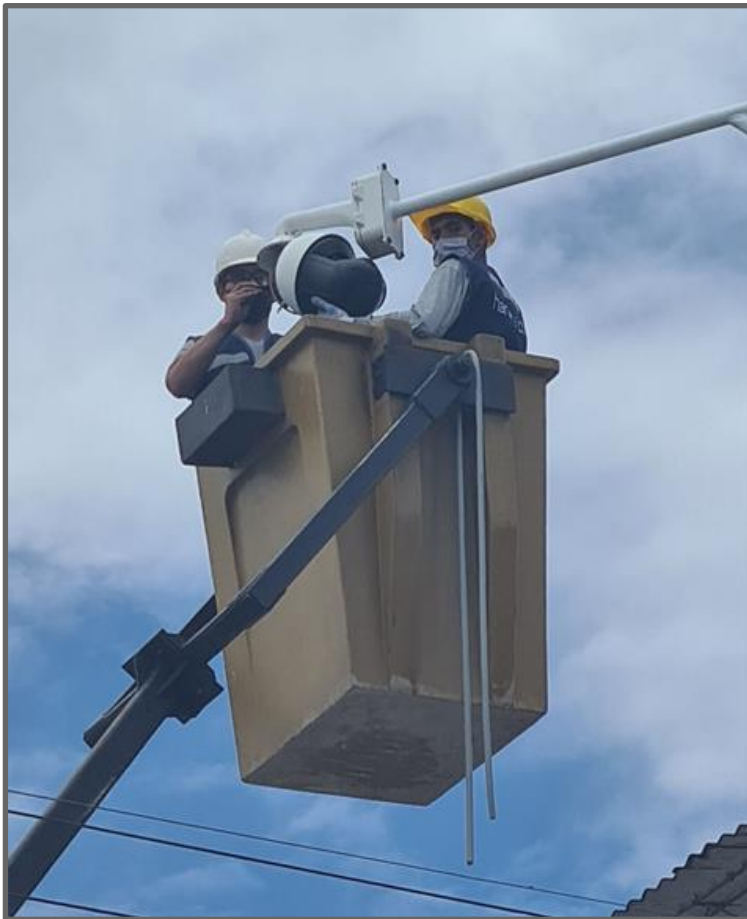
### **Figura 25**

Para terminar con la actividad se procede a instalar la cámara PTZ y su accesorio de soporte, este accesorio es un pequeño brazo metálico de 25 cm que servirá de unión entre el brazo metálico de 2 metros y la cámara PTZ.

Con la ayuda de la grúa, se instaló el accesorio, el cual se ancló con pernos y tuercas de metal al brazo metálico de 2 metros. El cable eléctrico y de red pasó dentro del accesorio para llegar a la cámara. Luego se procedió al ponchado del cable de red para poder conectar

*Instalación de Cámara PTZ*

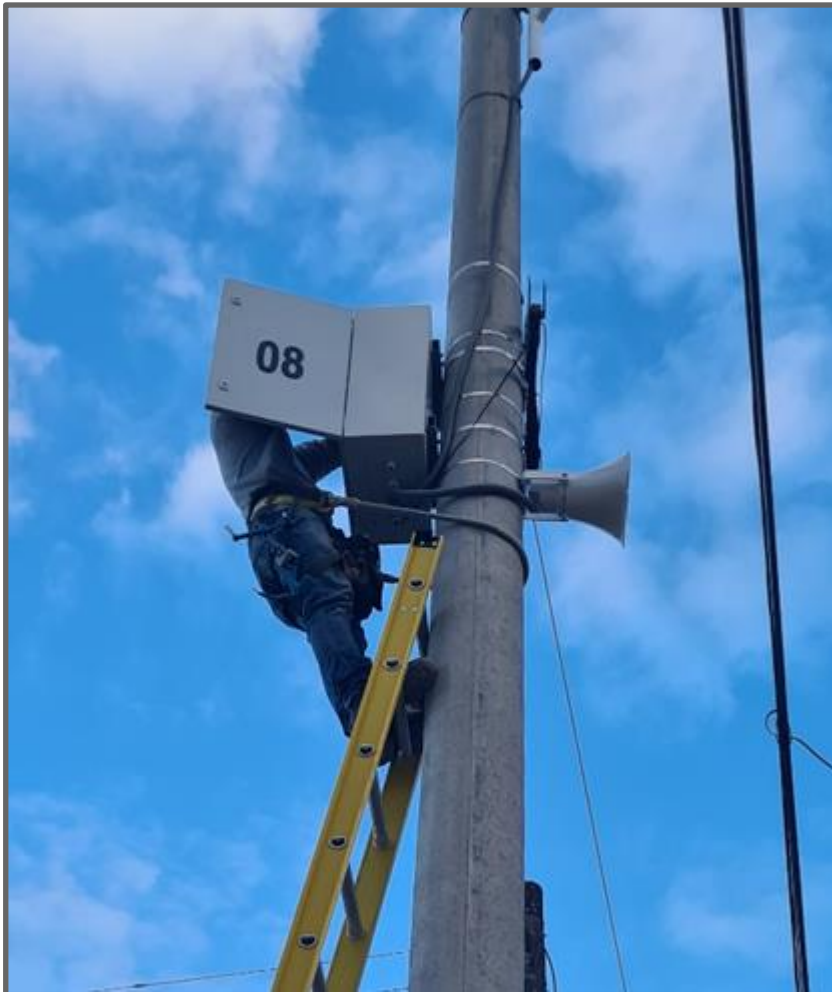
**Figura 26**

**Instalación de Equipo De Perifoneo IP.** Para terminar con los trabajos en planta externa se instaló los equipos de perifoneo IP en la parte inferior de la caja nema, este equipo se ancla con 01 fleje de acero inoxidable, sujetándolo directamente del poste.

Se procede a conectar el patchcord de red al puerto RJ45 que posee el equipo de perifoneo IP. Se protege el cable y el conector con una tubería de Conduit flexible conectándolo con la caja

*Instalación de Equipo de Perifoneo IP*

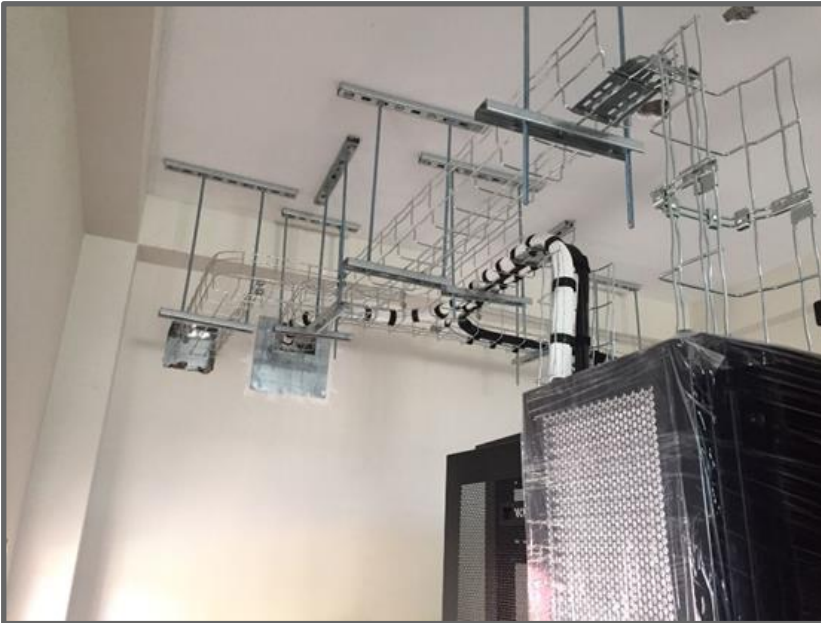
**Figura 27**

*Bandejas Metálicas Tipo Malla Instaladas en el Centro de Datos*

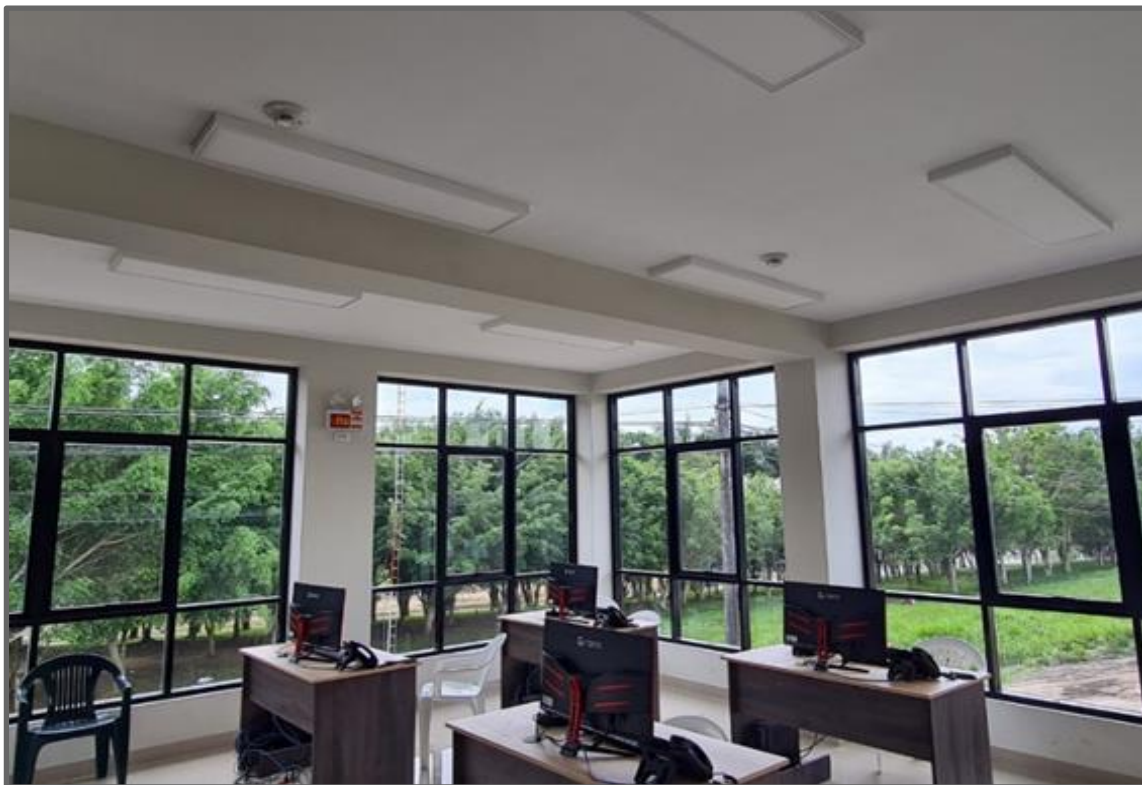
### **Figura 29**

*Sensores de Humo en el Observatorio*

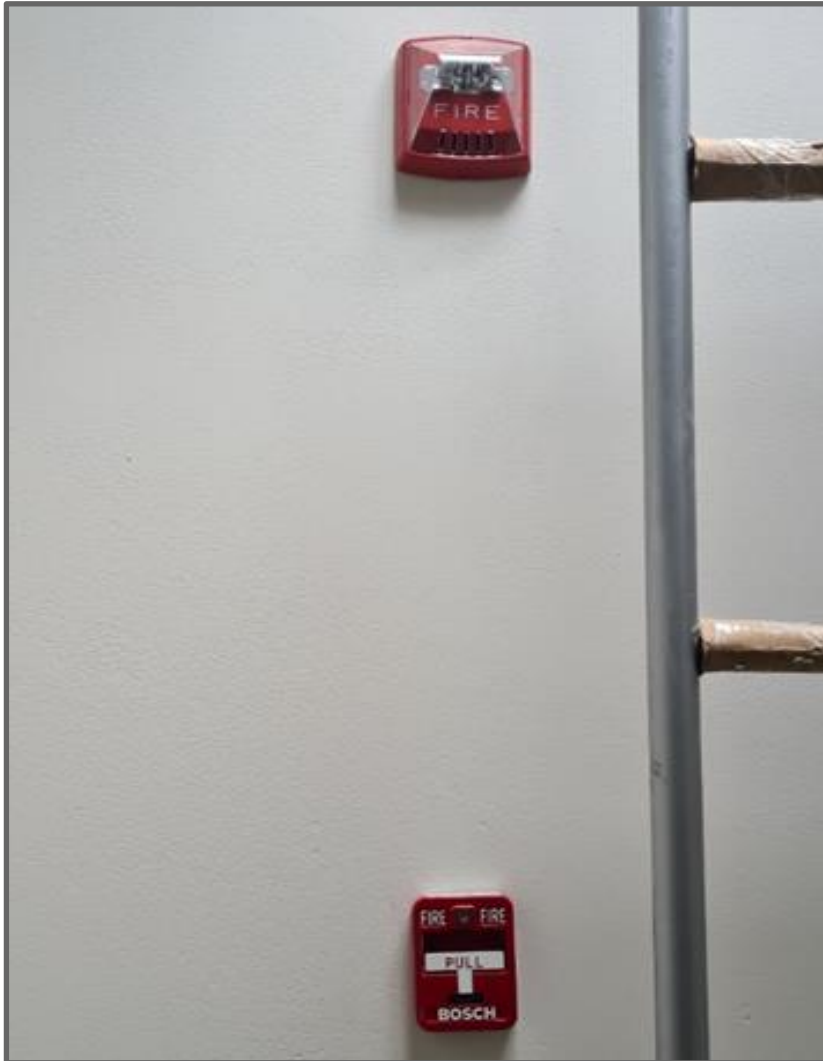
### Figura 30

Así mismo, se procede a colocar una dirección e instalar las estaciones de activación manual. Se prosigue con la instalación de las luces estroboscópicas con sirenas a una altura de 2 metros desde el nivel del suelo.

Luz Estroboscópica con Sirena y Estación Manual

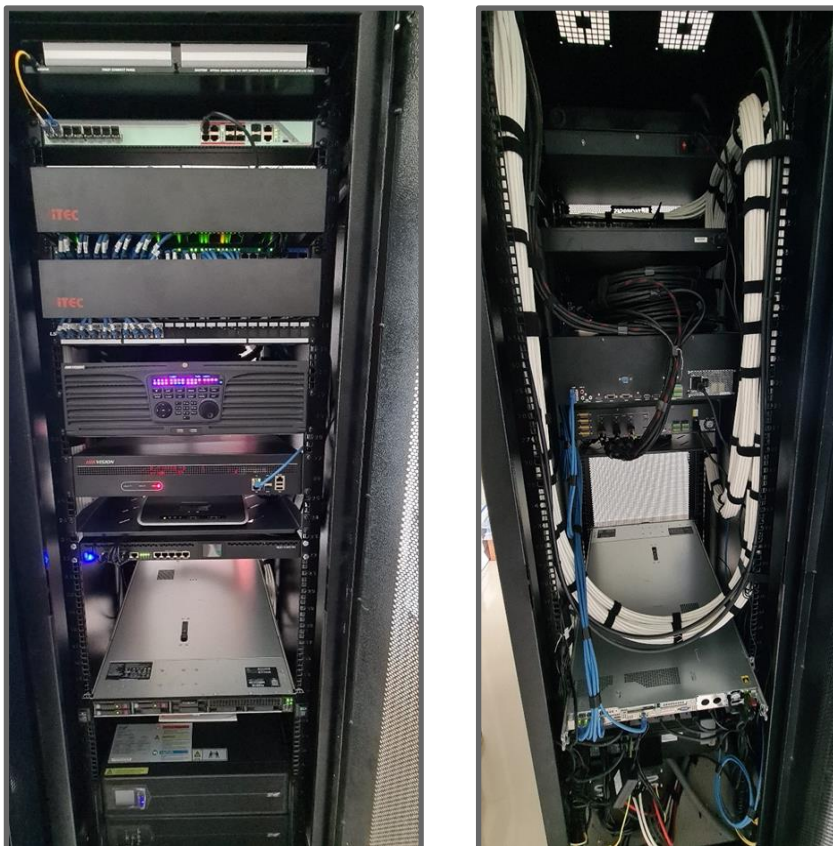
**Figura 33**

Gabinete de Comunicación con Todos los Equipos Instalados

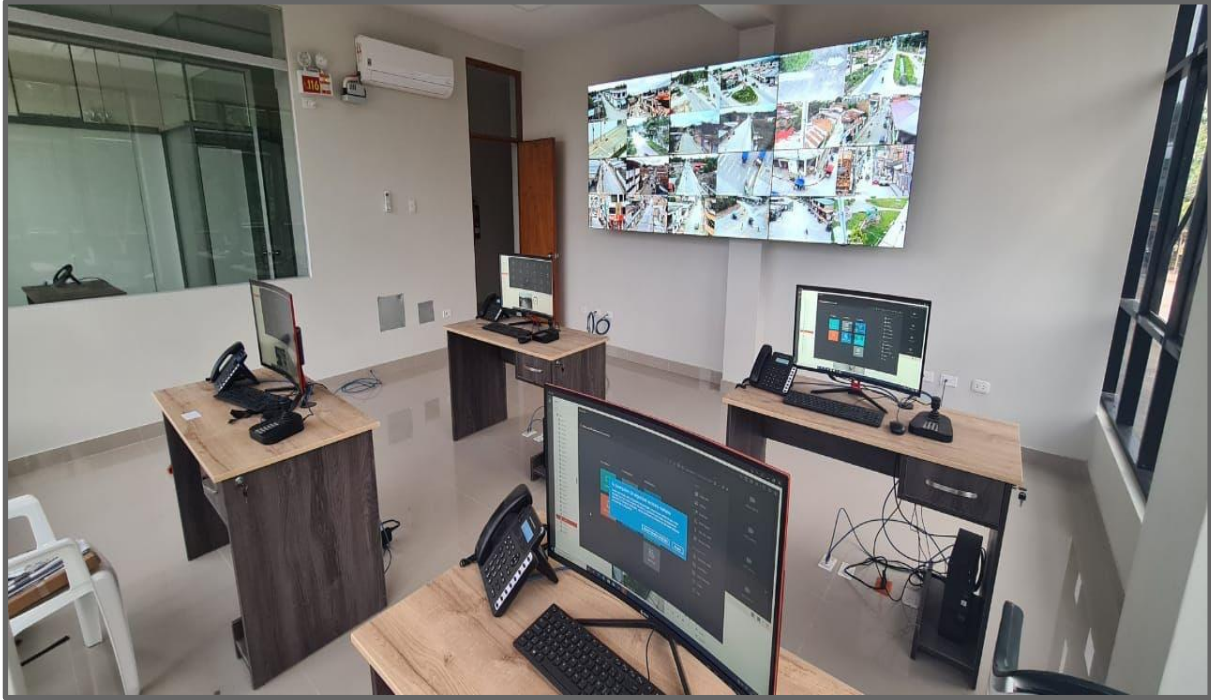
**Figura 34**

**Instalación de Video Wall.** Para la instalación del sistema Video Wall para el observatorio de la Municipalidad de Rioja se contará con 6 pantallas LCD de 49 pulgadas que serán instalados en una matriz de 3x2.

Para finalizar con el trabajo, se procede a montar las 6 pantallas sobre el rack instalado, asegurándonos de que las pantallas no se apoyen entre ellas ni ejerzan presión para evitar algún desperfecto o rotura. Después de ello, se realiza la conexión del cable HDMI y el cable de poder a la pantalla LCD, para luego proceder con el encendido de las pantallas para comprobar el correcto funcionamiento.

*Sistema de Video Wall Finalizado*

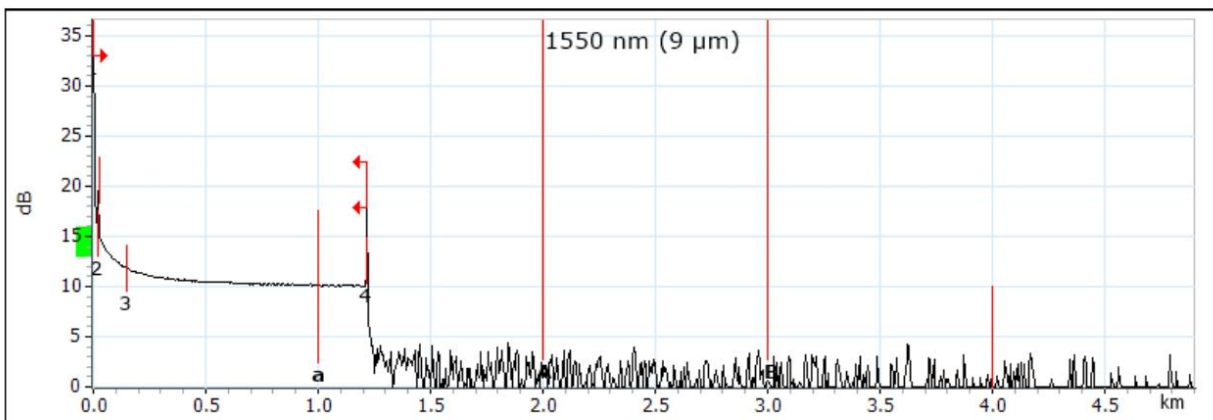
## Gráfico

Longitud de tramo: 1.2177 km Pérdida promedio: 0.346 dB/km Nivel de inyección: 16.0 dB  
Pérdida de tramo: 10.528 dB Pérdida prom. por empalme: 1.711 dB  
ORL de tramo: <24.00 dB Pérdida máx. por empalme: 1.711 dB

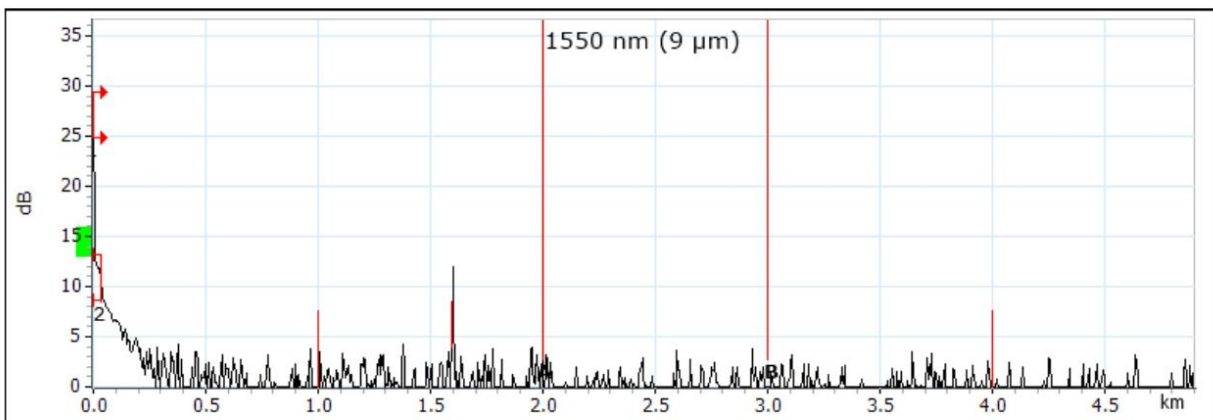
## Gráfico

Longitud de tramo: 0.0338 km      Pérdida promedio: 0.000 dB/km      Nivel de inyección: 11.8 dB  
Pérdida de tramo: 0.000 dB      Pérdida prom. por empalme: ---  
ORL de tramo: 32.26 dB      Pérdida máx. por empalme: ---
