TESIS PARA OPTAR EL TÍTULO PROFESIONAL DE INGENIERO CIVIL
Diseño del sistema de agua potable, disposición de excretas y de aguas
grises en la localidad Kusu – Bagua – Amazonas

Línea de Investigación: Ingeniería Civil
Sub Línea de Investigación: Saneamiento

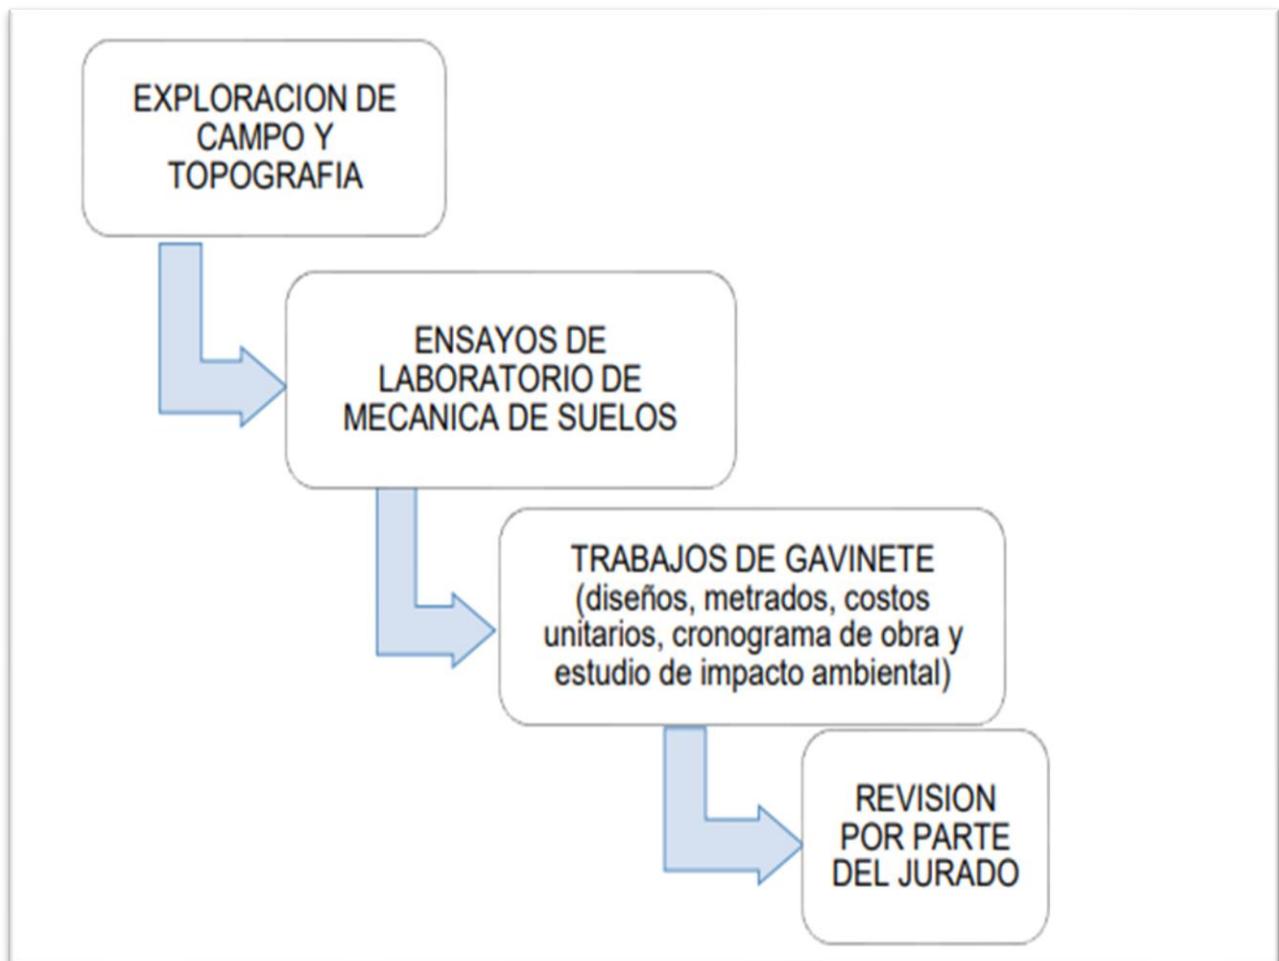
FIGURA 1:

Procedimiento del estudio

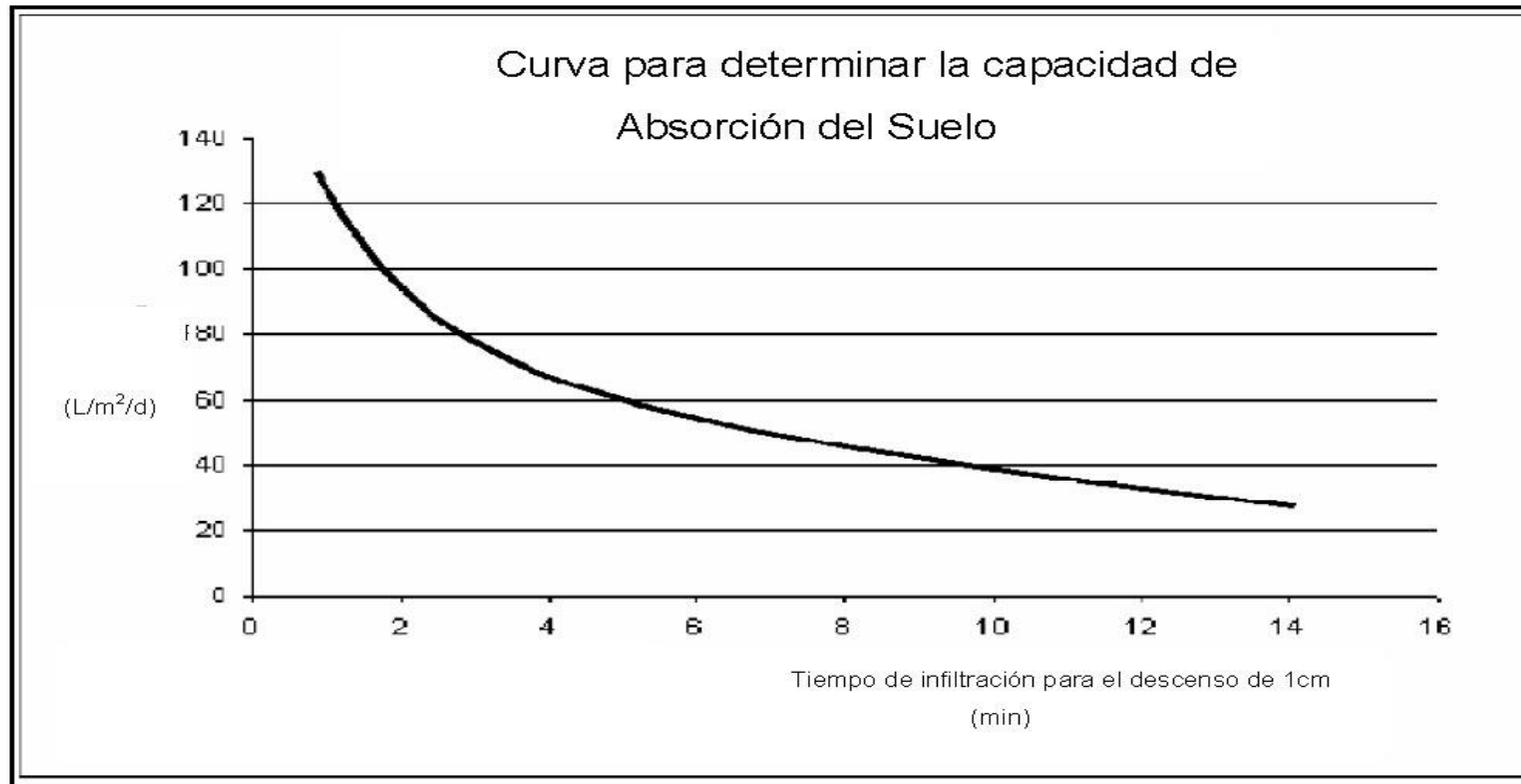
FIGURA 6:

Curva de absorción del suelo

Capacidad de absorción del suelo

- Del Grafico y con la tasa de infiltración conocida (min/cm)

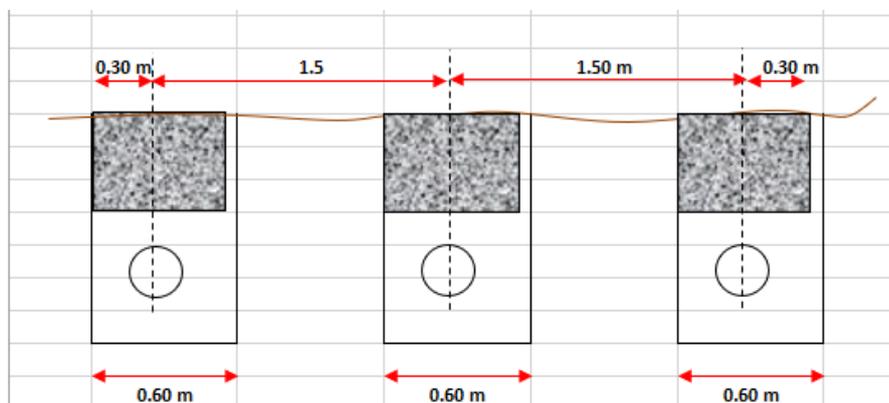
FIGURA 7:

Dimensiones de la zanja

La evacuación de las aguas productos de la orina y del lavado serán dispuestos en zanjas de percolación, que están conformadas por una cama de grava donde se instalarán las tuberías perforadas de $\varnothing 2"$, que serán instaladas a 0.40 cm aproximadamente. Estas zanjas permitirán la infiltración en el terreno de las aguas evacuadas de las UBS.

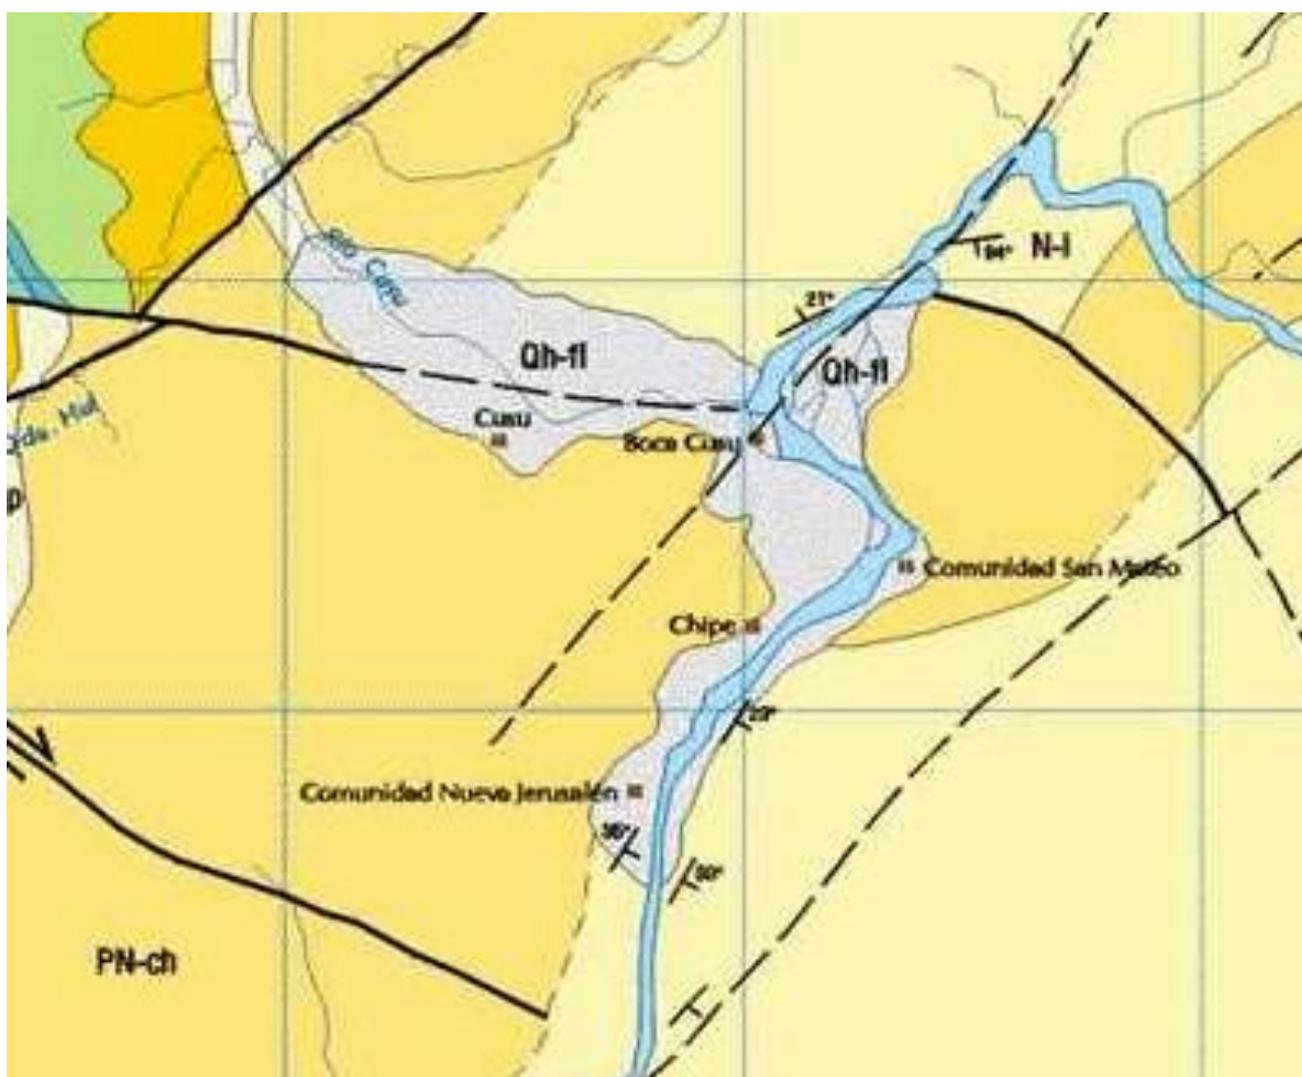
FIGURA 10:

Marco Geológico Regional de la zona de Kusu

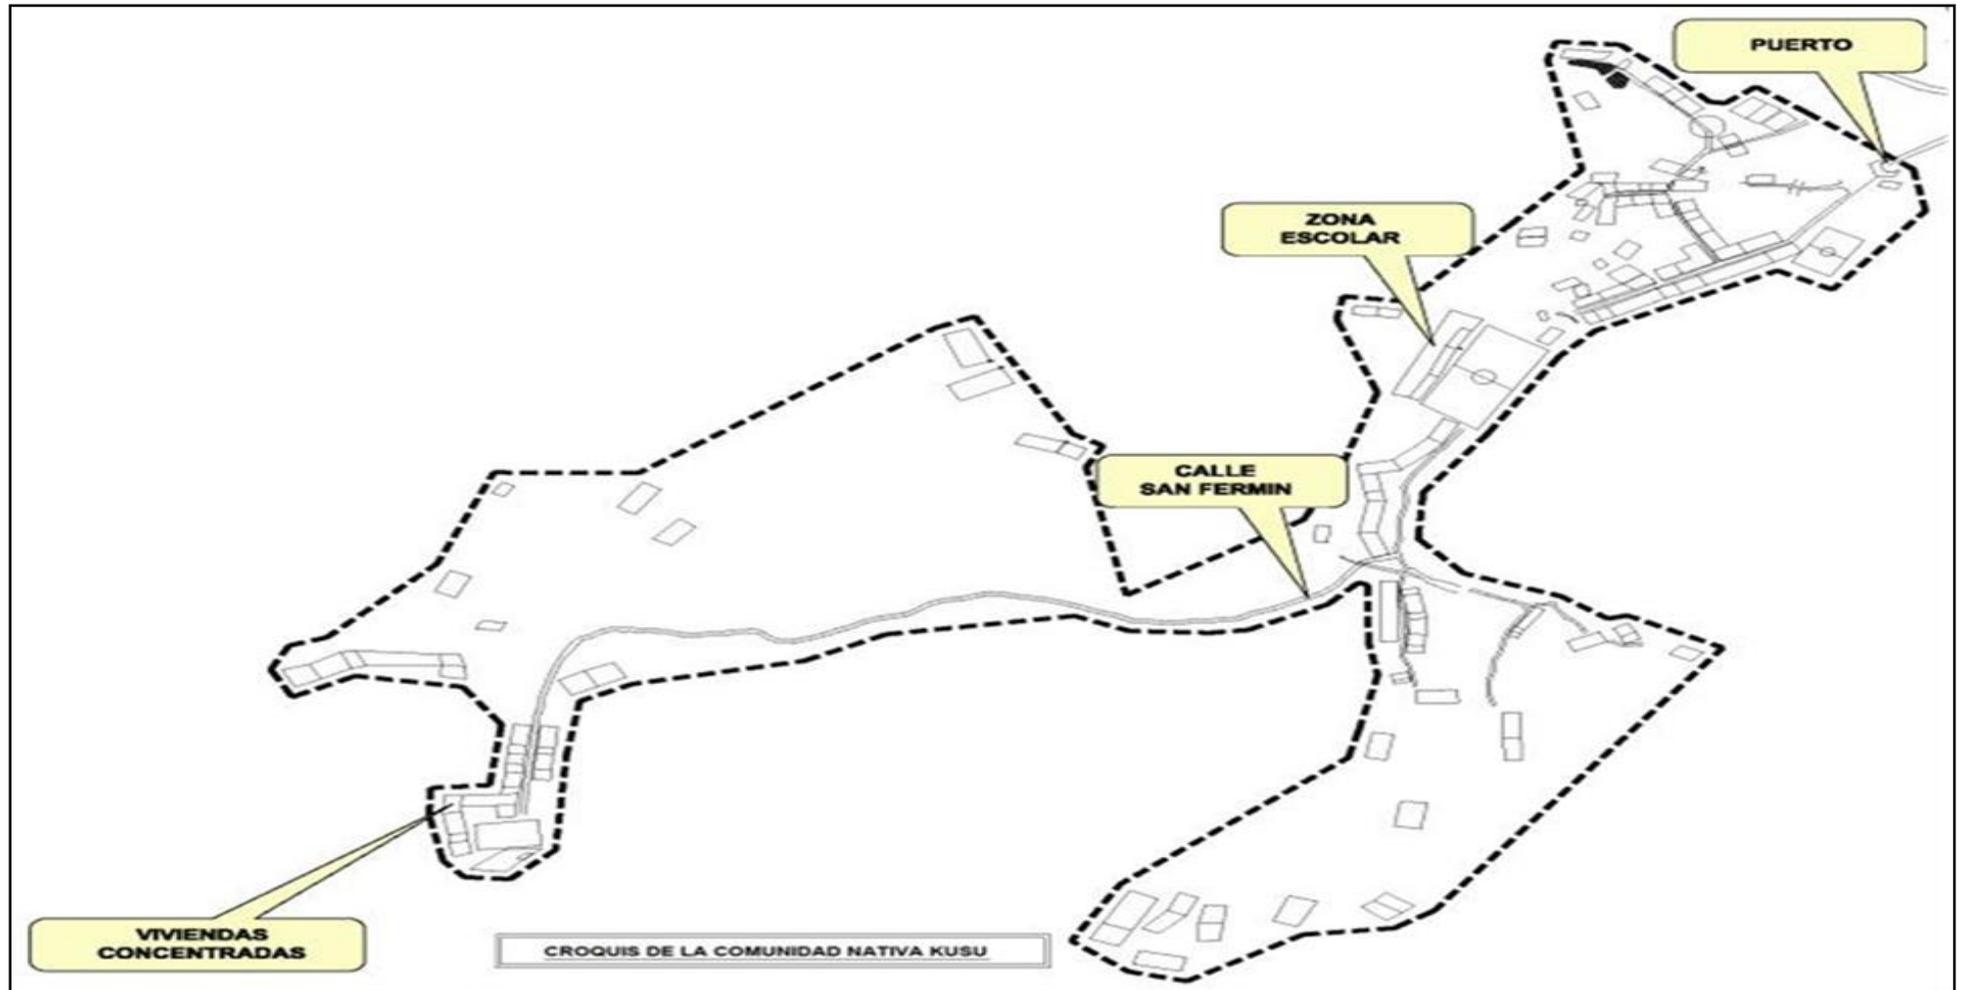
FIGURA 11:

Croquis del área del proyecto de estudio

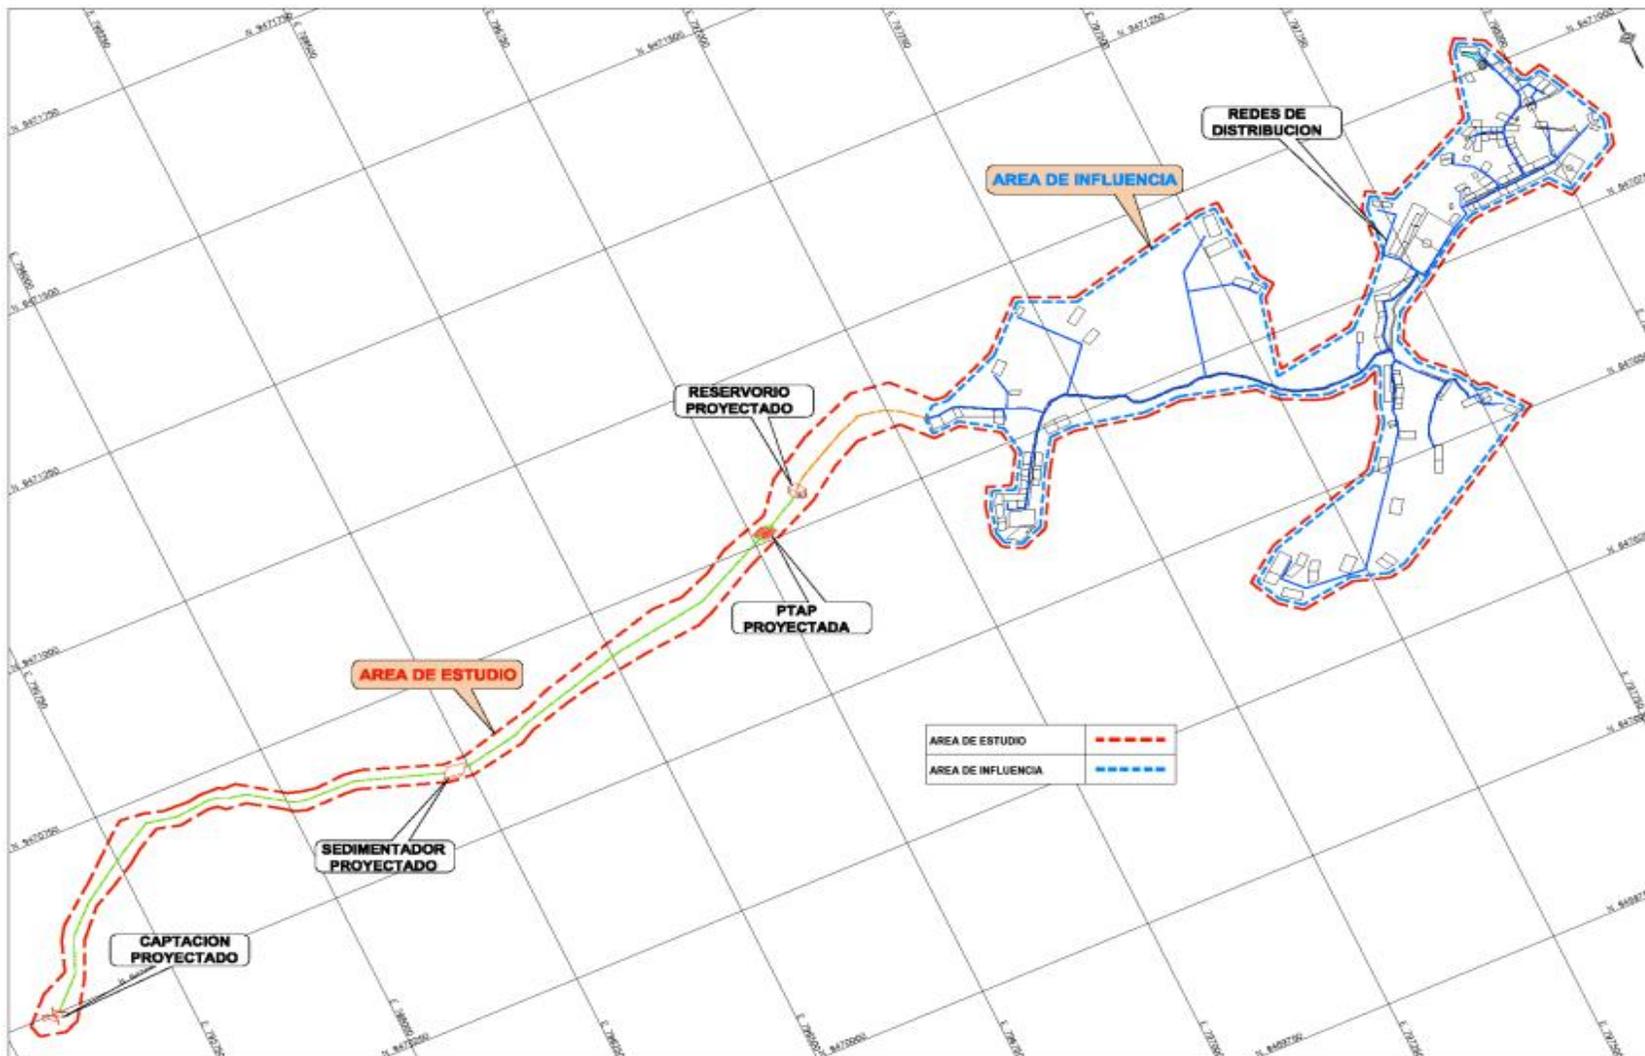
FIGURA 13

Micro localización del Área de Estudio y Área de Influencia

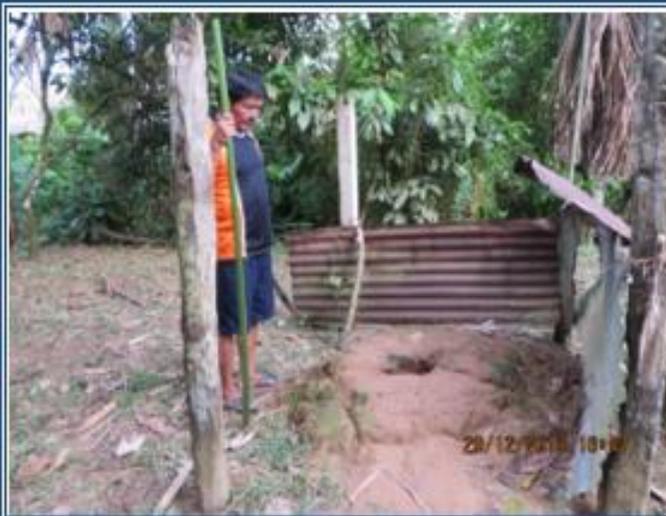
Letrina para uso familiar; ubicada en la parte posterior de la vivienda.

La Comunidad Nativa de Kusu, no cuenta con saneamiento adecuado, sin embargo, el 100% de los pobladores utilizan letrinas para la disposición de excretas. Estas letrinas fueron construidas por los pobladores, sin asesoramiento técnico y con sus recursos limitados, por lo que generan malos olores, proliferación de moscas y en los periodos de lluvias muchas de estas letrinas se inundan debido a que no disponen de techos y porque están ubicados en zonas donde existe infiltraciones de agua subterráneas trayendo consigo la contaminación ambiental en el entorno de la comunidad.

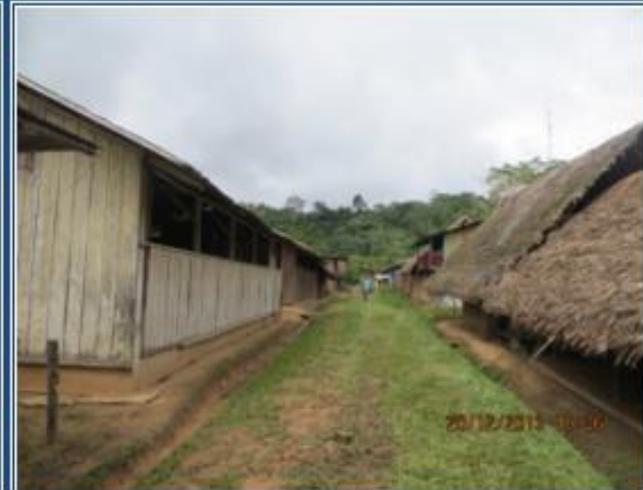
Calle principal con vista proyectada; las viviendas alineadas con canales para aguas de lluvias.
