UNIVERSIDAD PRIVADA ANTENOR ORREGO

TESIS PARA OPTAR EL TÍTULO PROFESIONAL DE INGENIERO CIVIL

**Diagnostico estructural para el reforzamiento para el edificio contemporáneo de la Casona
Quinta Presa del Rímac.**

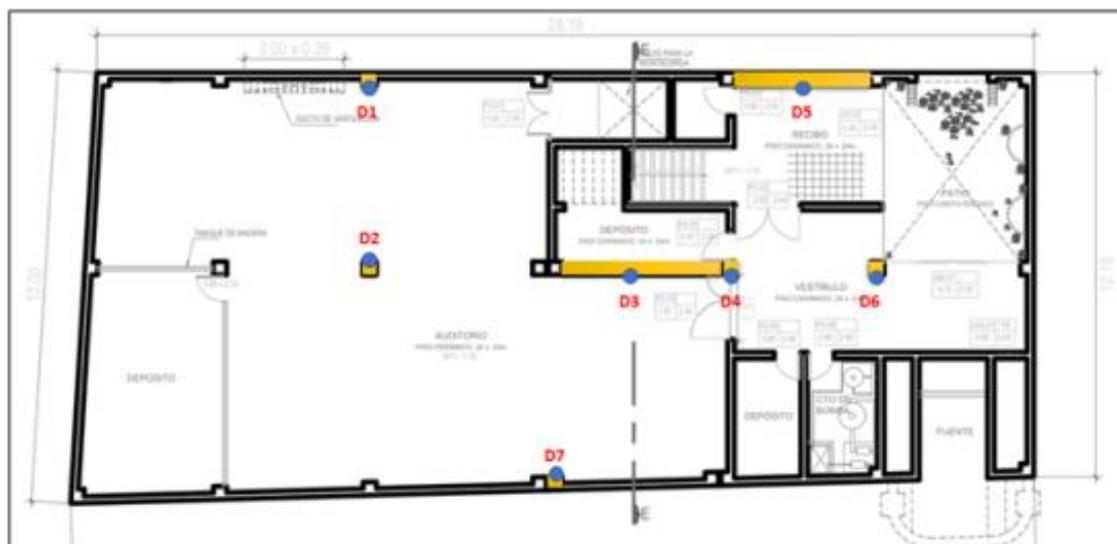
Ilustración 8.

Puntos donde se extrajo la diamantina.

1. Identificación de la zona de trabajo
2. Utilizar el Wallscaner para identificar el acero de refuerzo
3. Anclar la máquina perforadora con la ayuda del taladro
4. Proceder a las extracciones de testigos diamantinos
5. Realizar el tapado de los agujeros con una combinación de SIKAGROUT y concreto seco de alta resistencia en una dosificación de 1 en 1
6. Realizar la limpieza del área respectiva
7. Posteriormente realizar la rotura de los testigos

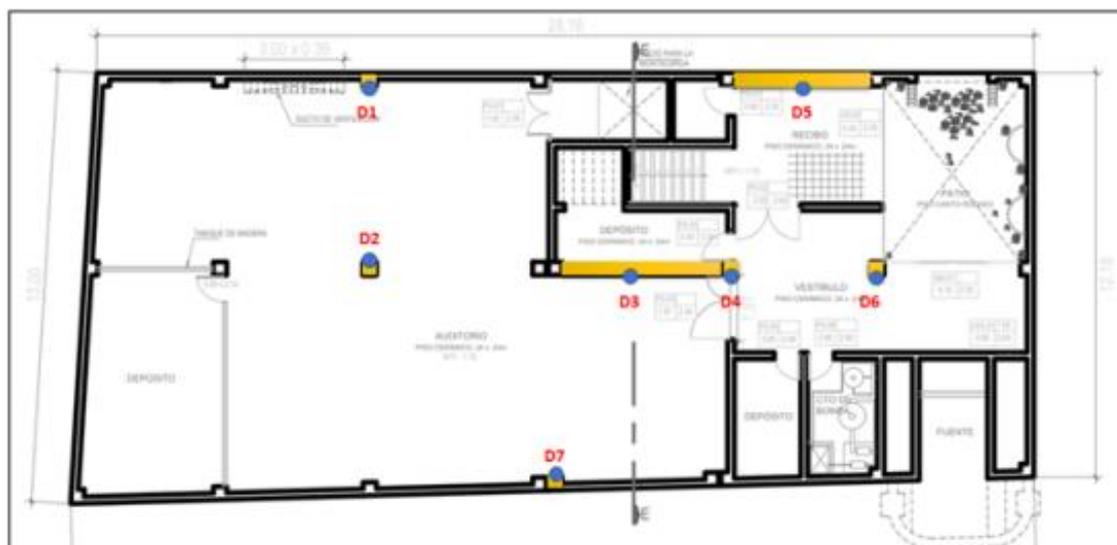
Ilustración 9.

Puntos de medición.

Se realizaron al menos 2 mediciones con el Wallscanner por cada punto propuesto para las ubicaciones las diamantinas.

Estas dos mediciones se dividen en una horizontal y una vertical de manera que se pueda tener claro el distanciamiento entre refuerzos de acero interno, es decir la distancia entre el refuerzo de acero longitudinal y transversal en cada elemento de concreto armado motivo de análisis, el objetivo es precisar espacios libres que permitan la perforación libre y exitosa del equipo de diamantina. En nuestro caso la perforación tiene por objetivo la extracción de un cilindro de concreto de 2 pulgadas de diámetro.

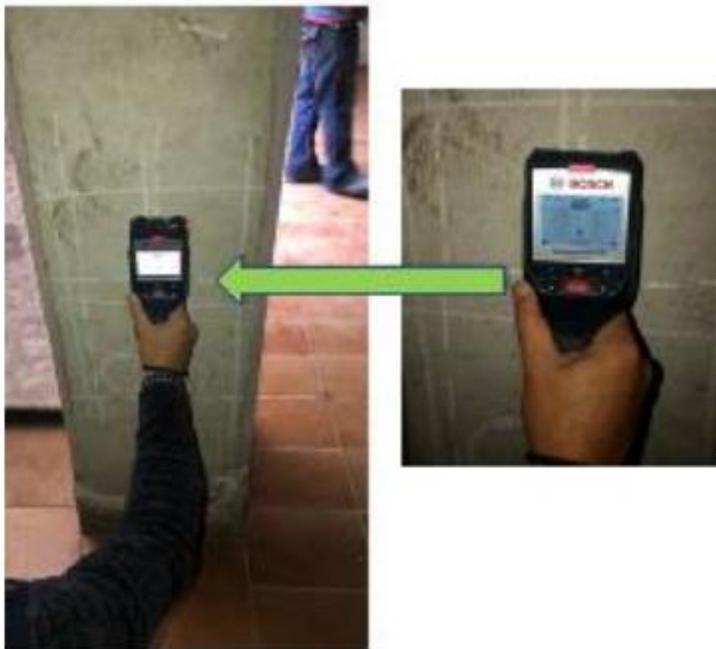
Ilustración 10.

Medición horizontal.

De igual modo se procede a la lectura o medición vertical, con lo cual se identifican las varillas o refuerzos transversales, de manera tal que podamos tener una muy buena aproximación cualitativa de la distancia entre refuerzos y sobre

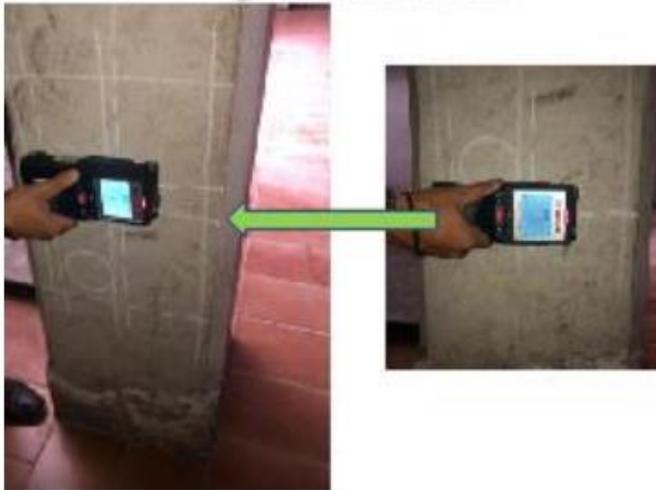
Ilustración 11.

todo de los espacios libres que permitan la ejecución de la extracción, se observa un trazo circular en blanco donde ya sería viable esta perforación.

Medición vertical.

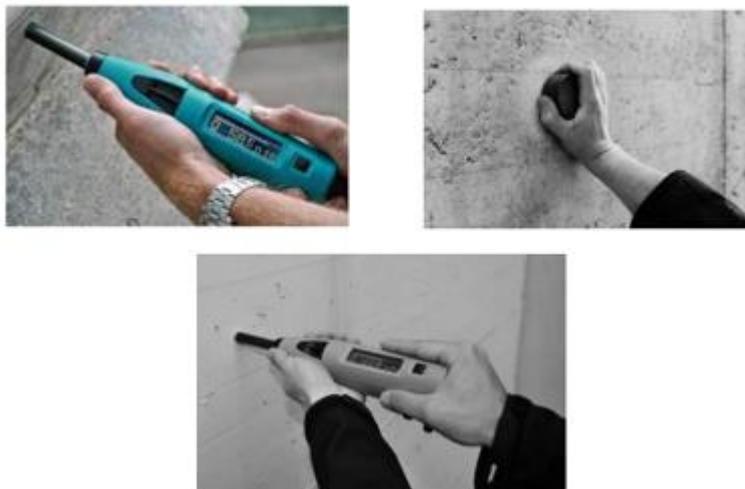
Ilustración 15.

Para el proceso de medición Esclerómetro se utilizó una herramienta de verificación de la resistencia del material mediante el siguiente proceso:

Esclerómetro.

Se determinan los puntos a medir utilizando las columnas y vigas.

Se utilizaron los puntos de extracción de las diamantinas y adicionalmente otros puntos.

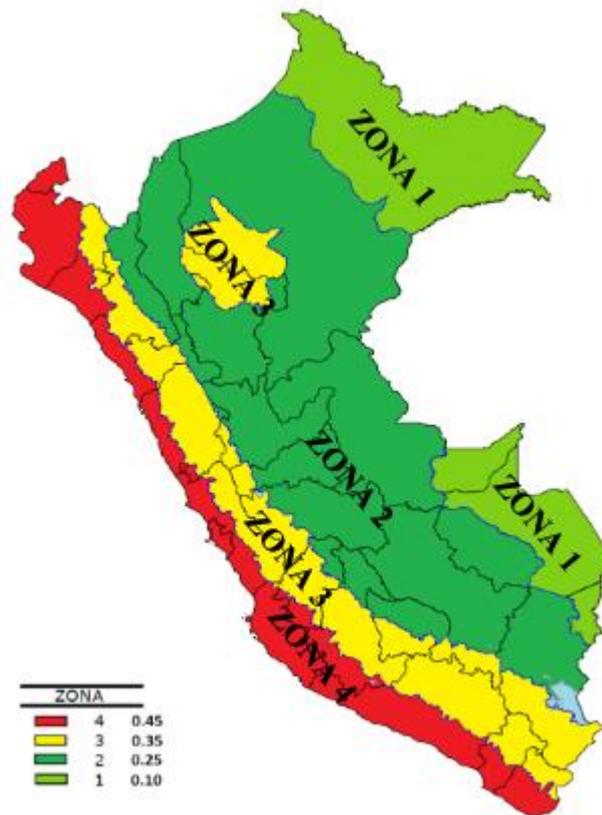
Ilustración 16.

Zonas Sísmicas.

Nota. A cada zona se asigna un factor "Z" como se puede ver en la tabla N° 01. Este factor sería la aceleración máxima horizontal en suelo rígido con una probabilidad de 10% de ser excedida en 50 años. (SENCICO, 2020)

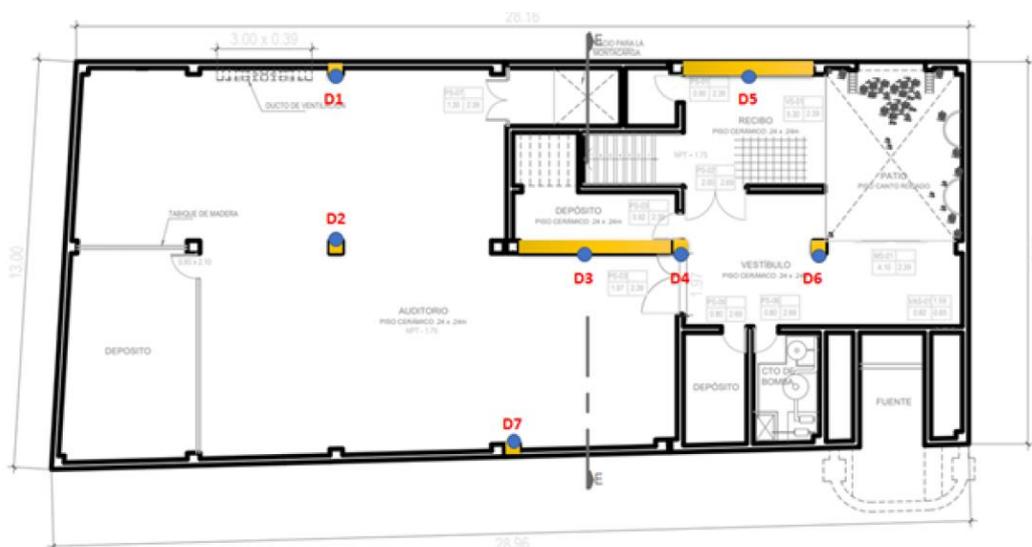
Ilustración 19.

Ubicación de puntos de exploración.

Nota. El plano en referencia nos muestra la ubicación de los puntos de extracción en el inmueble.

4.1.2.4 Evaluación. En el siguiente cuadro se indica la Resistencia a la Compresión $f'c$ (kg/cm²) en los elementos en estudio y su evaluación respecto a la Resistencia a la Compresión mínima que indica la Norma E.060 Concreto Armado vigente.

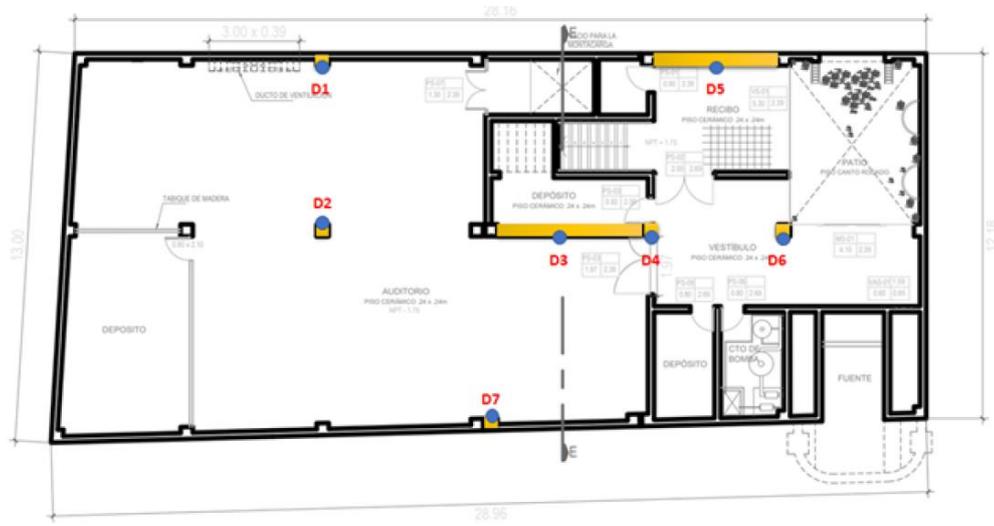
Ilustración 20.

Ubicación de puntos de exploración.

Nota. El plano en referencia nos muestra la ubicación de los puntos de extracción en el inmueble.

4.1.3.4 Evaluación. Las mediciones de wallecaner realizadas en julio del 2021, persiguieron como fin identificar el acero de refuerzo en vigas y columnas como actividad previa a la extracción de testigos diamantinos a fin de no incurrir en algún daño importante al equipo de extracción, por lo tanto, de acuerdo al enfoque del trabajo realizado no es factible realizar una evaluación.

- Las mediciones de Wallscaner realizadas como actividad previa a la extracción de diamantinas permitió identificar espacios en el elemento estructural libres de acero de refuerzo, evitando ensayos fallidos en la extracción de testigos diamantinos.
- Las mediciones de Wallscaner debieron tener como objetivo la obtención de planos de la distribución del refuerzo en los elementos estructurales a fin de permitir su evaluación estructural
- Se requiere implementar trabajos de campo de escaneo del acero de refuerzo y trabajos de gabinete a fin de obtener plano de detalles del acero de refuerzo en los elementos estructurales principales que permitan realizar evaluaciones estructurales futuras.

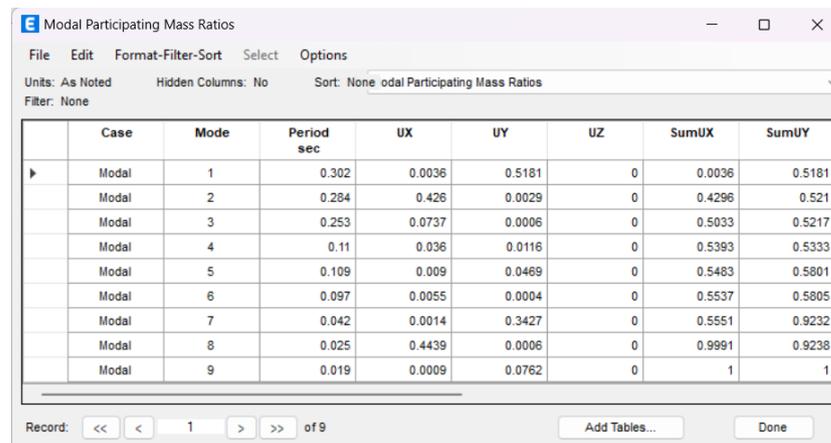
Ilustración 36.

Nodos de vibración.

Case	Mode	Period sec	UX	UY	UZ	SumUX	SumUY
Modal	1	0.302	0.0036	0.5181	0	0.0036	0.5181
Modal	2	0.284	0.426	0.0029	0	0.4296	0.521
Modal	3	0.253	0.0737	0.0006	0	0.5033	0.5217
Modal	4	0.11	0.036	0.0116	0	0.5393	0.5333
Modal	5	0.109	0.009	0.0469	0	0.5483	0.5801
Modal	6	0.097	0.0055	0.0004	0	0.5537	0.5805
Modal	7	0.042	0.0014	0.3427	0	0.5551	0.9232
Modal	8	0.025	0.4439	0.0006	0	0.9991	0.9238
Modal	9	0.019	0.0009	0.0762	0	1	1

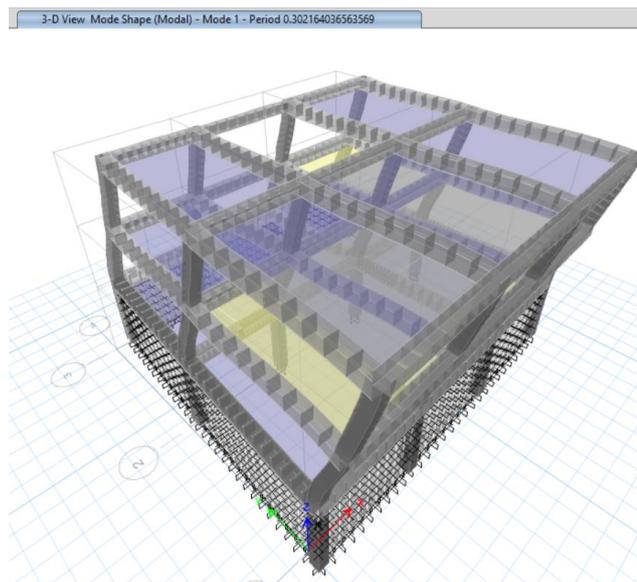
Ilustración 37.

1er periodo y modo predominante, traslación en dirección Y.

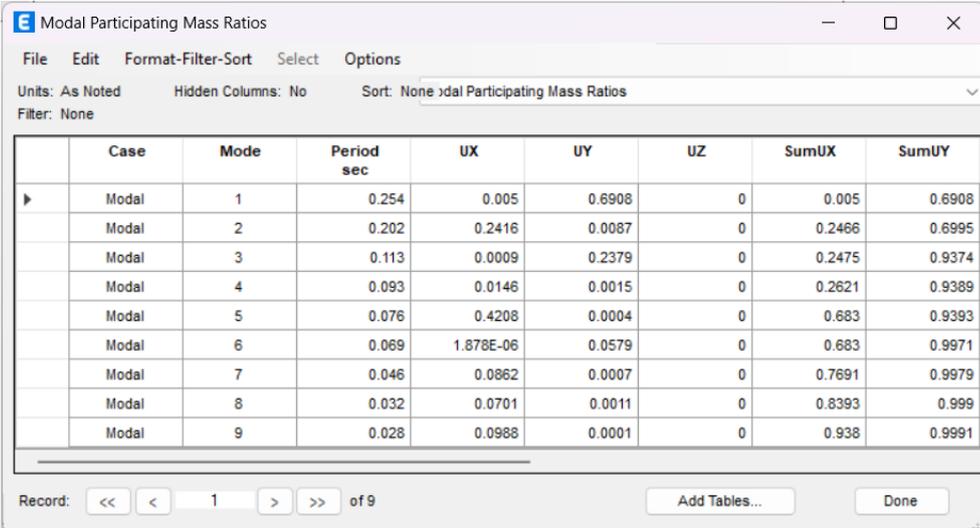
Ilustración 46.

Nodos de vibración.

Case	Mode	Period sec	UX	UY	UZ	SumUX	SumUY
Modal	1	0.254	0.005	0.6908	0	0.005	0.6908
Modal	2	0.202	0.2416	0.0087	0	0.2466	0.6995
Modal	3	0.113	0.0009	0.2379	0	0.2475	0.9374
Modal	4	0.093	0.0146	0.0015	0	0.2621	0.9389
Modal	5	0.076	0.4208	0.0004	0	0.683	0.9393
Modal	6	0.069	1.878E-06	0.0579	0	0.683	0.9971
Modal	7	0.046	0.0862	0.0007	0	0.7691	0.9979
Modal	8	0.032	0.0701	0.0011	0	0.8393	0.999
Modal	9	0.028	0.0988	0.0001	0	0.938	0.9991

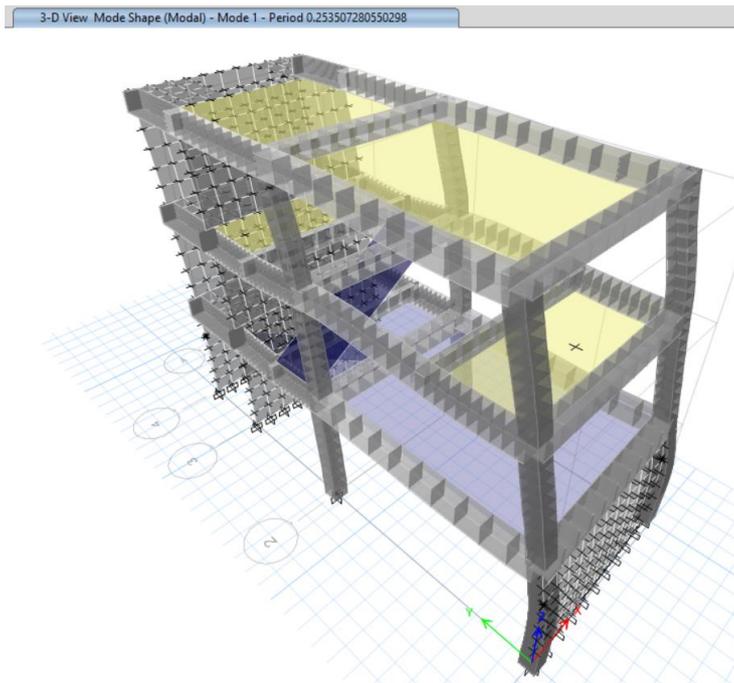
Ilustración 47.

1er Periodo y modo predominante. Traslación en dirección Y.

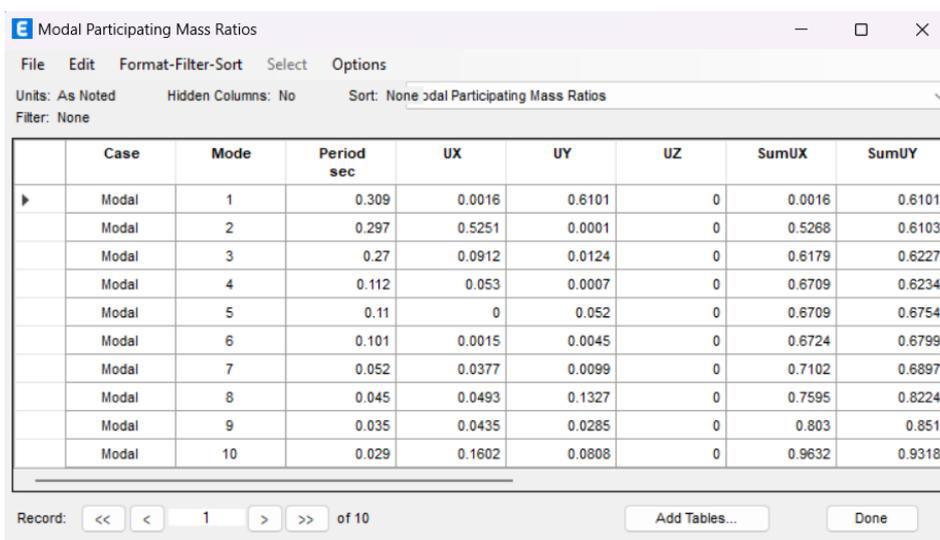
Periodos naturales y modos de vibración.

Case	Mode	Period sec	UX	UY	UZ	SumUX	SumUY
Modal	1	0.309	0.0016	0.6101	0	0.0016	0.6101
Modal	2	0.297	0.5251	0.0001	0	0.5268	0.6103
Modal	3	0.27	0.0912	0.0124	0	0.6179	0.6227
Modal	4	0.112	0.053	0.0007	0	0.6709	0.6234
Modal	5	0.11	0	0.052	0	0.6709	0.6754
Modal	6	0.101	0.0015	0.0045	0	0.6724	0.6799
Modal	7	0.052	0.0377	0.0099	0	0.7102	0.6897
Modal	8	0.045	0.0493	0.1327	0	0.7595	0.8224
Modal	9	0.035	0.0435	0.0285	0	0.803	0.851
Modal	10	0.029	0.1602	0.0808	0	0.9632	0.9318

Nota. Se determinaron 10 modos de vibración para el Análisis Sísmico.

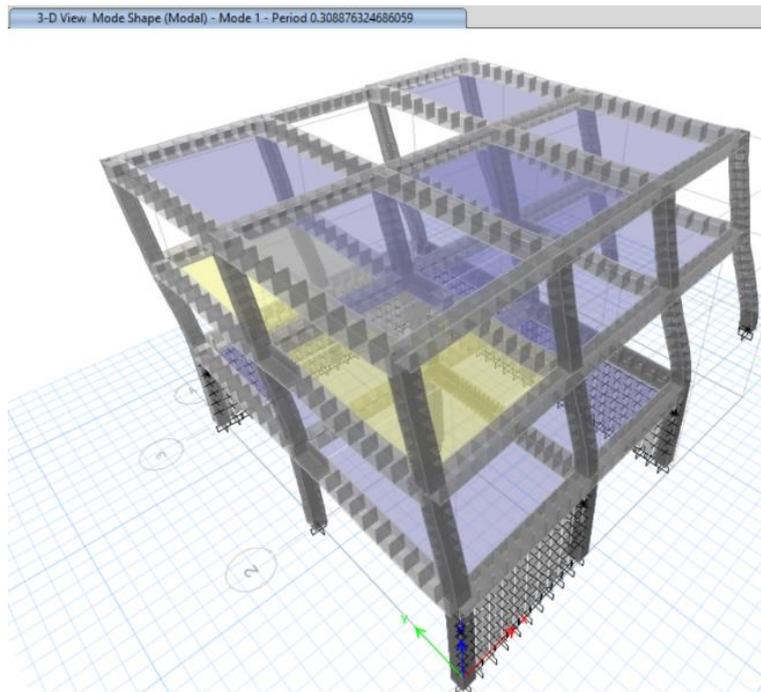
1er periodo y modo predominante, traslación en dirección Y.

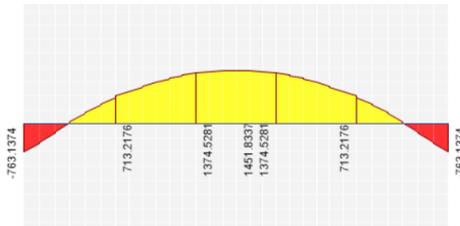
Ilustración 65.*Momento positivo.*

Nota. $M_u(+)$ = 1,451.84 kg-m.

La Resistencia ΦM_n = 1,550.52 kg-m > M_u = 1,451.84 kg-m , lo cual indica que la losa tiene capacidad de ser sometidas a mayores solicitaciones , determinándose el Factor F.R = $\Phi M_n / M_u$ = 1.07.

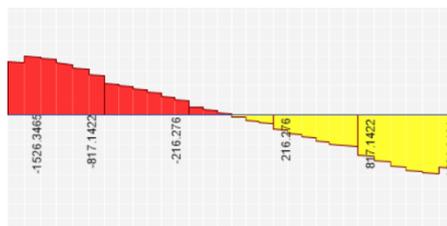
Ilustración 67.*Fuerza cortante.*

Nota. $V_u(+)$ = 1,536.35 kg.

La Resistencia $\Phi V_n = \Phi V_c = 3,146.65 \text{ kg} > V_{ud} = 1,536.35 \text{ kg-m}$, lo cual indica que la losa tiene capacidad de ser sometidas a mayores solicitaciones , determinándose el Factor $F.R = \Phi V_n / V_{ud} = 2.05$.

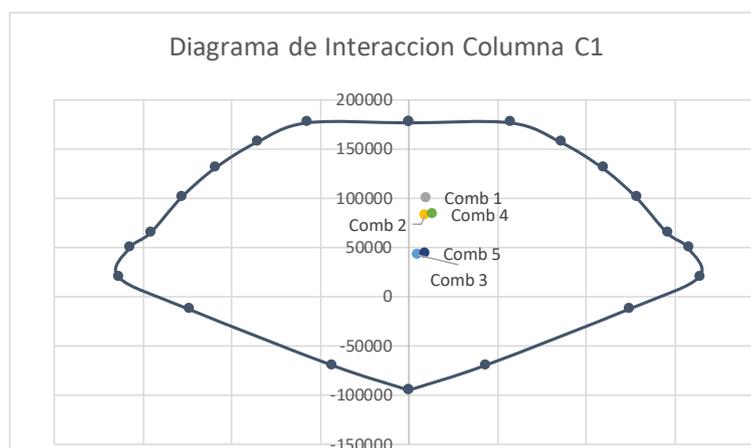
Ilustración 81.

Diagrama de interacción columna C1.

Pu (kg)	Mu (kg)
Combinación 1:	1.4 CM + 1.7 CV	100,520.70	925.99
Combinación 2:	1.25 CM + 1.25 CV ± 1 SX	82,041.04	913.14
Combinación 3:	0.9 CM ± 1 SX	42,459.13	478.62
Combinación 4:	1.25 CM + 1.25 CV ± 1 SY	83,169.69	1,289.75
Combinación 5:	0.9 CM ± 1 SY	43,587.77	855.24

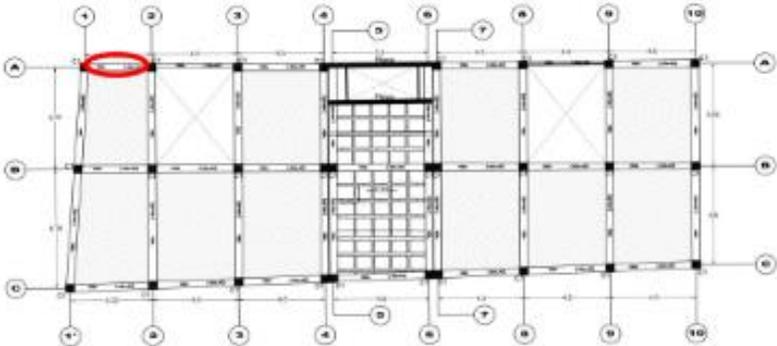
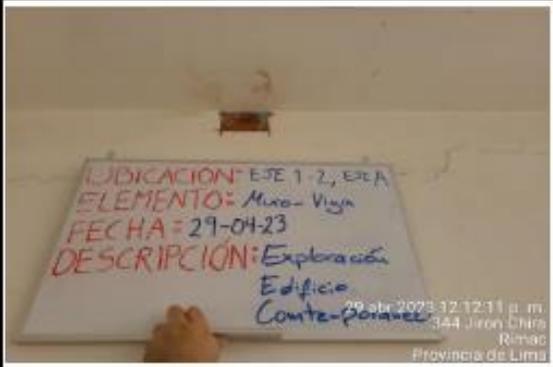
0.015 m2	0.10 m	0.15 m	0.02 m	Segundo Piso - Entre Eje1-2; Eje A			
Fecha de la Exploración:				Descripción:			
29/04/2023				*Se aprecia la inexistencia de la junta de dilatación en la unión del Tabique con la Viga, se observa mortero en la unión de estos elementos.			
Nombre del Responsable del Registro:				*Se identifico que el tabique no se encuentra arriostrado horizontalmente en el borde superior			
Bach. Patrick Aguilar - Bach. Julio Garcia							
Ubicación: 2do Piso Edificio Contemporaneo				Fotografía de la Exploración:

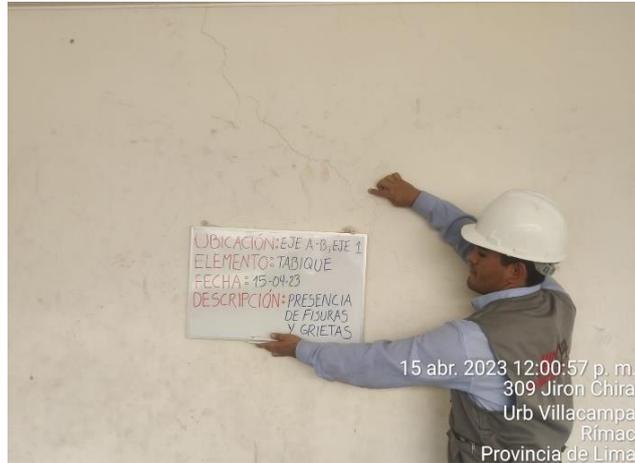
Exploración de grietas en el segundo nivel.

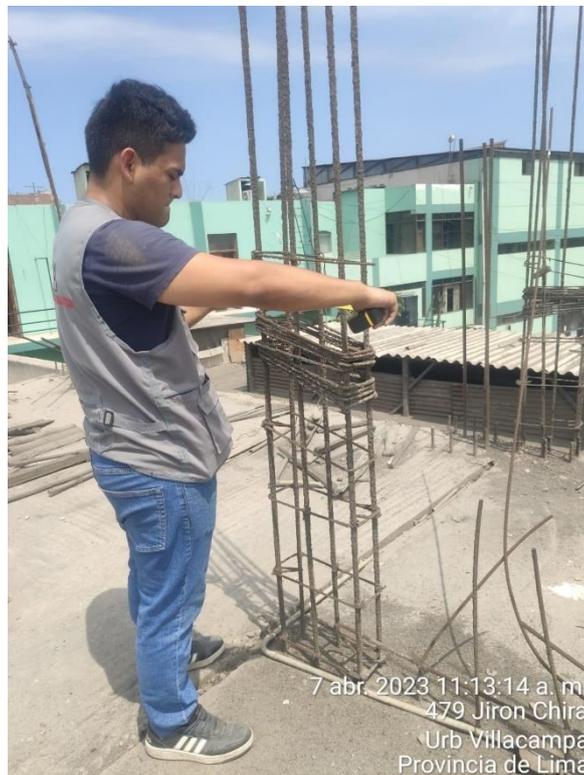
Fotografías 2.

Exploración de placas.
