UNIVERSIDAD PRIVADA ANTENOR ORREGO
FACULTAD DE INGENIERÍA
ESCUELA PROFESIONAL DE INGENIERÍA ELECTRÓNICA

**“SISTEMA TERMOGRÁFICO PILOTO PARA LA IDENTIFICACIÓN
DE DAÑOS EN LA ESTRUCTURA DE GRANDES ACUARIOS DE USO
PÚBLICO”**

**TESIS PARA OBTENER EL TÍTULO PROFESIONAL DE INGENIERO
ELECTRÓNICO**

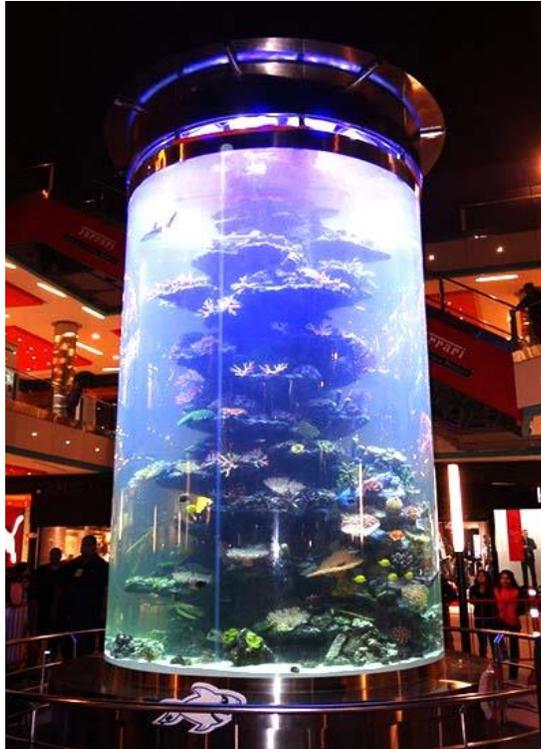
Figuera 2: Acuario Público 2

En la figura 2. Visualizamos el acuario de forma cilíndrica del Centro Comercial Mega Plaza en la ciudad de Lima-Perú.

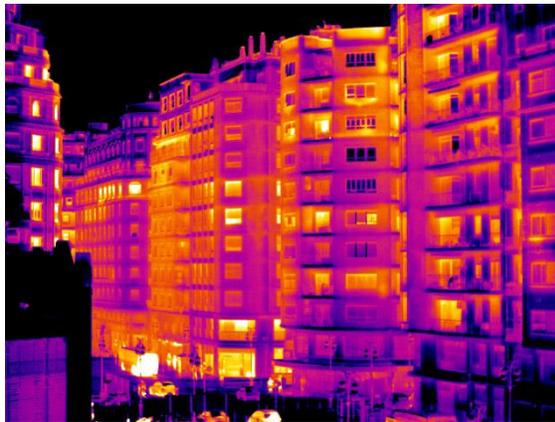
Figura 8: Imagen termográfica de una edificación

Otros datos importantes nos da a conocer la página web(Web 10) sobre las condiciones del entorno (humedad y temperatura del aire, distancia a objeto termografiado, temperatura reflejada, radiación incidente) y de las características de las superficies termografiadas como la emisividad se puede convertir la energía radiada detectada por la cámara termográfica en valores de temperaturas. En la termografía, cada pixel corresponde con un valor de medición de la radiación; con un valor de temperatura. A esa imagen se le puede definir como radiométrica.

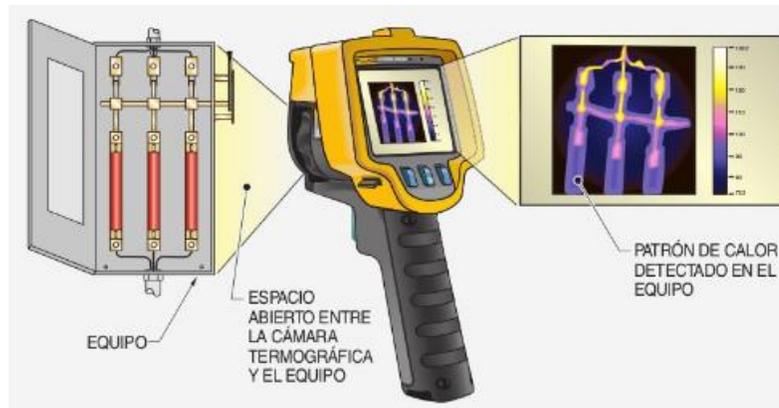
Figura 9: Imagen de cámara termográfica detectando patrones de calor

Como menciona Fluke corporation y The Snell Group (2009), las cámaras termográficas son dispositivos que detectan patrones térmicos en el espectro de la longitud de onda infrarroja sin entrar en contacto directo con el equipo. Como ejemplo una cámara termográfica tenemos la figura 2.9.

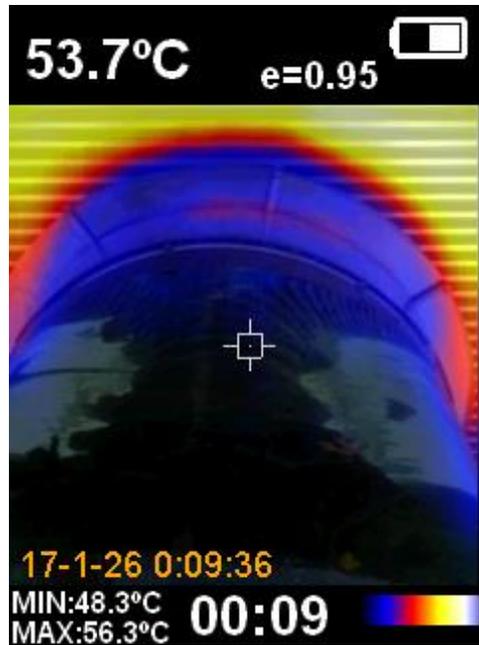
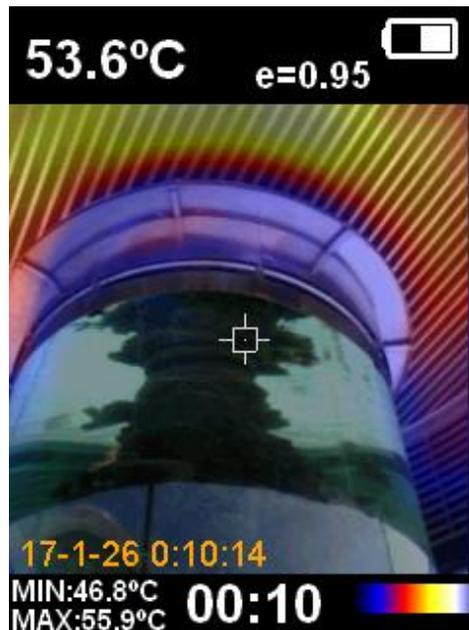
- En las imágenes se pueden apreciar diferentes ángulos tomados del Acuario del Centro Comercial Mega Plaza, como también se puede apreciar la imagen fotográfica normal montada con imágenes termográficas.

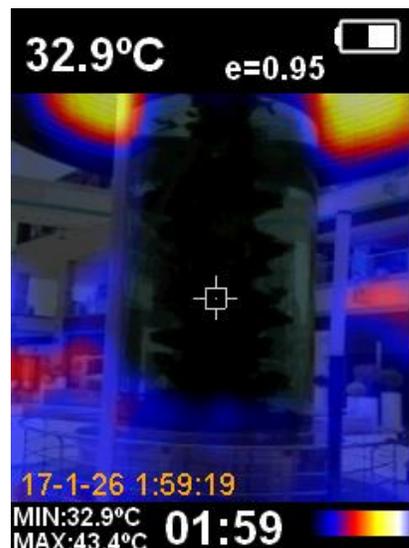
Figura 20: Imagen termográfica 9

- Se pueden apreciar imágenes panorámicas de todo el acuario del Centro Comercial Mega Plaza tanto la imagen normal fotográfica montada con la imagen termográfica que luego serán procesadas para su digitalización y segmentación.

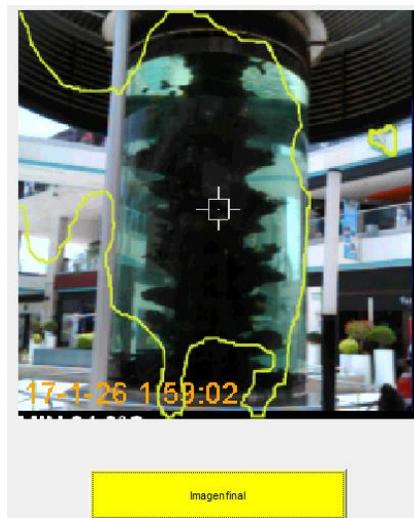
Figura 26: Imagen real

- Regiones de interés mostradas en la imagen fotográfica normal donde se aprecia las zonas de humedad captadas.

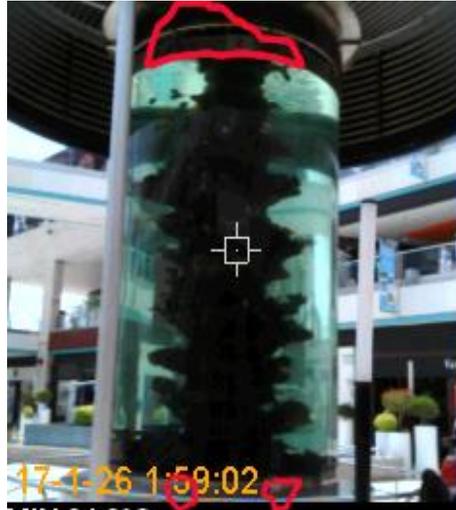
Figura 27: Imagen con zonas de posible generación de corrosión

- Regiones con posible generación de corrosión por altos índices de humedad que hace que proliferen el moho.

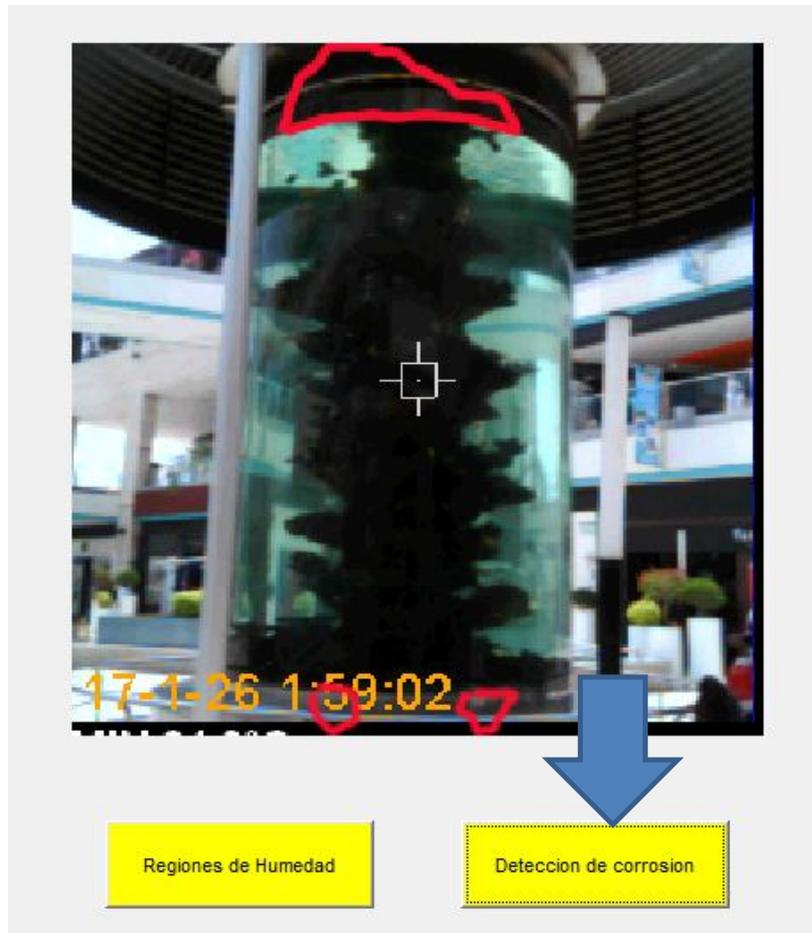
Figura 33: Cuarto comando de la Interfaz Gráfica

En la figura 33. se muestra el comando encargado de dar las regiones de corrosión

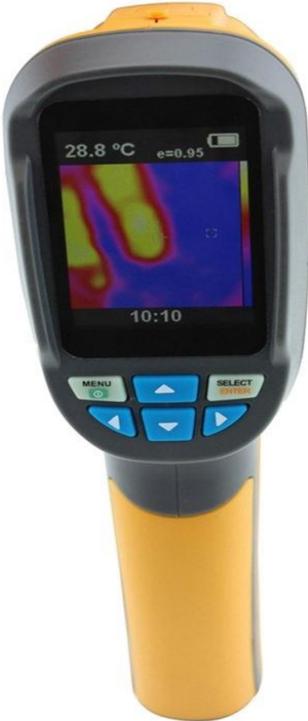
Camara Termografica DMX512

Especificaciones Técnicas
