UNIVERSIDAD PRIVADA ANTENOR ORREGO
FACULTAD DE INGENIERÍA
ESCUELA PROFESIONAL DE INGENIERÍA CIVIL

***TESIS PARA OBTENER EL TÍTULO PROFESIONAL DE
INGENIERO CIVIL***

**"EVALUACIÓN DEL GRADO DE VULNERABILIDAD SÍSMICA APLICANDO EL
MÉTODO DE BENEDETTI Y PETRINI EN LAS EDIFICACIONES DE LA
URBANIZACIÓN COVICORTI DEL DISTRITO DE TRUJILLO, LA LIBERTAD"**

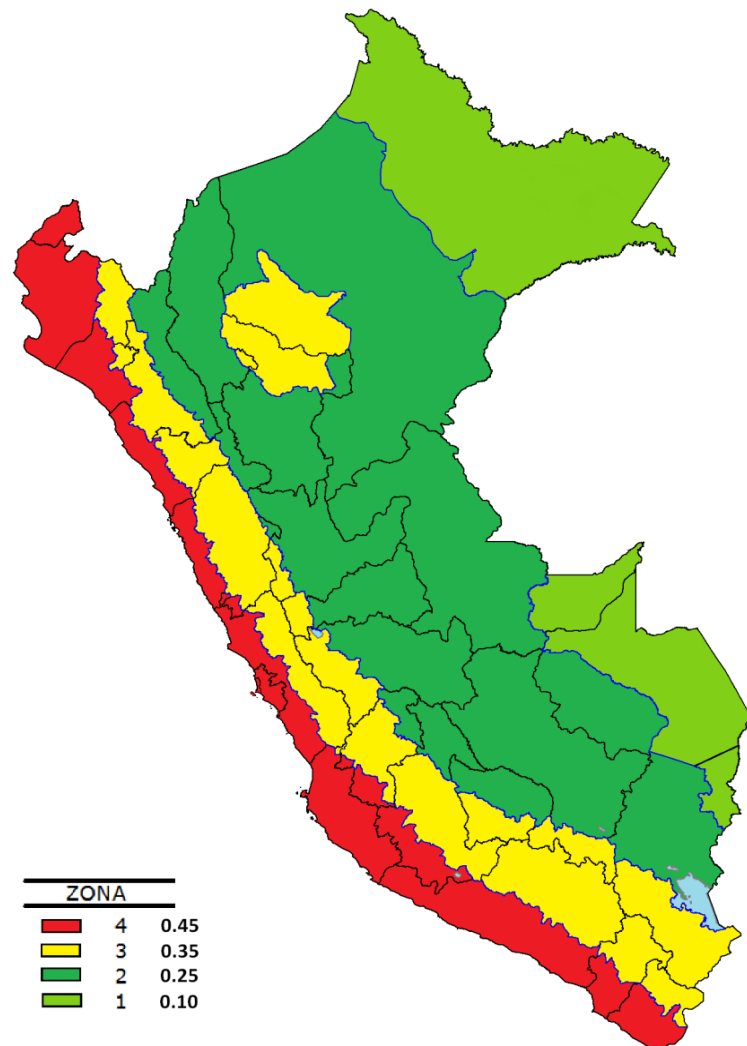
Ilustración 2:*Distribución espacial de la sismicidad en el Perú actualizado en el 2018*

“La zonificación propuesta se basa en la distribución espacial de la sismicidad observada, las características generales de los movimientos sísmicos y la atenuación de estos con la distancia epicentral, así como en la información neo tectónica” (Reglamento Nacional de Edificaciones, 2018).

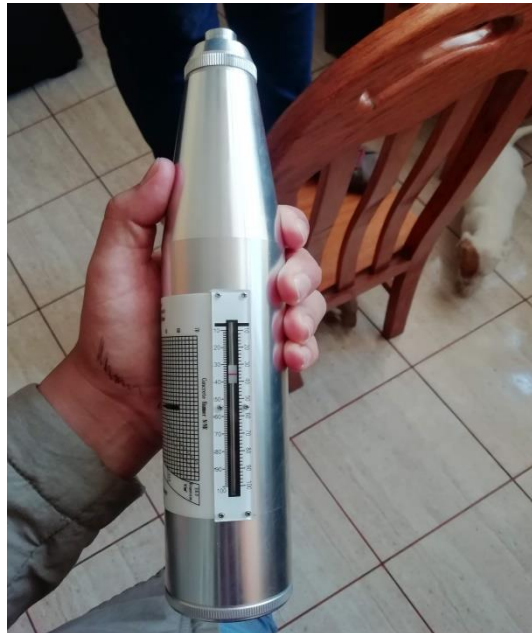
Ilustración 6:

Foto del esclerómetro HEMITAGE PA 16148

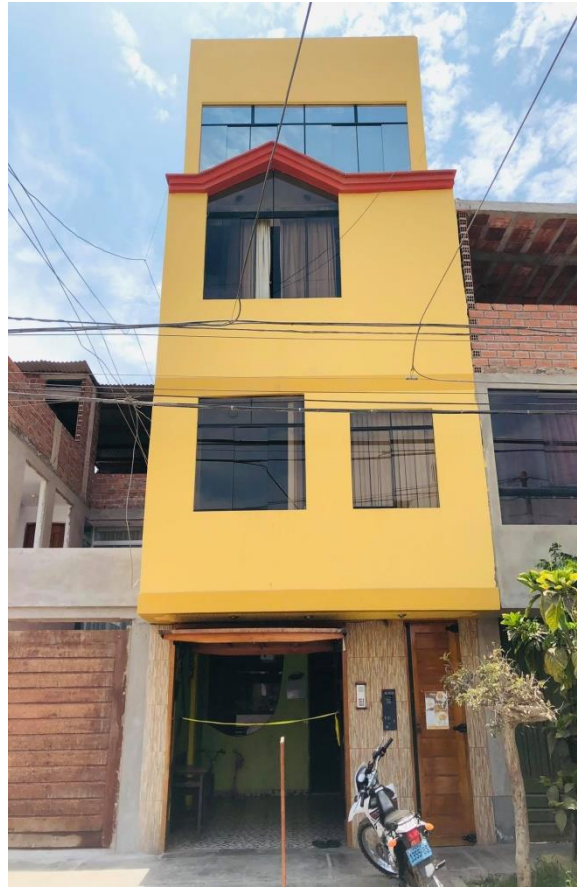
Ilustración 7:

- **VIVIENDA 01:** Denominamos VIVIENDA 01 a la primera edificación de estudio. Es un inmueble de 04 pisos más azotea, tiene 4.5 m. de frente y 20 m. de profundidad y cuenta con un sistema estructural de albañilería confinada. Su construcción data en el año 2002, según su propietario, iniciando el levantamiento del primer y segundo piso. Años más tarde, continuó la construcción del tercer y cuarto piso con finalidades de

Foto de vista frontal de la VIVIENDA 01

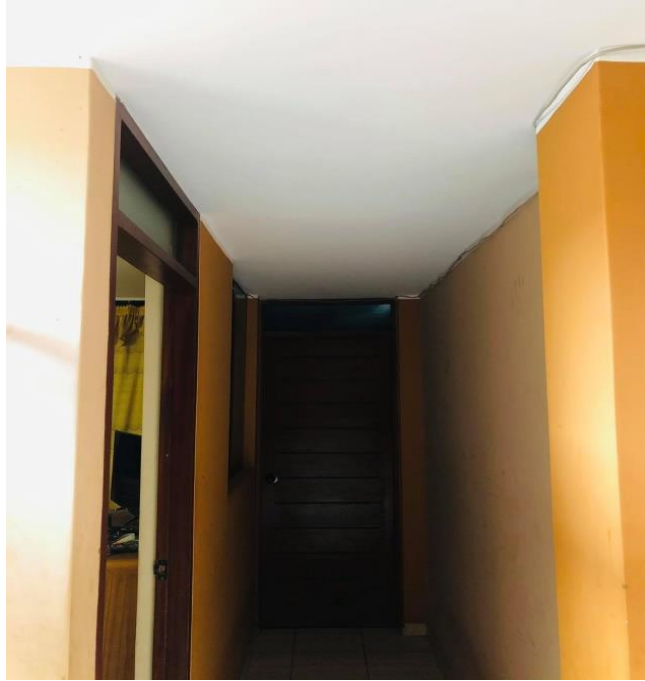
Ilustración 15:

Foto de columnas confinando el muro portante del tercer nivel

Por lo tanto, descartamos las calificaciones “C” o “D”, tomando la calificación “B” como la más adecuada por el cumplimiento de al menos un requisito de la norma E.070.

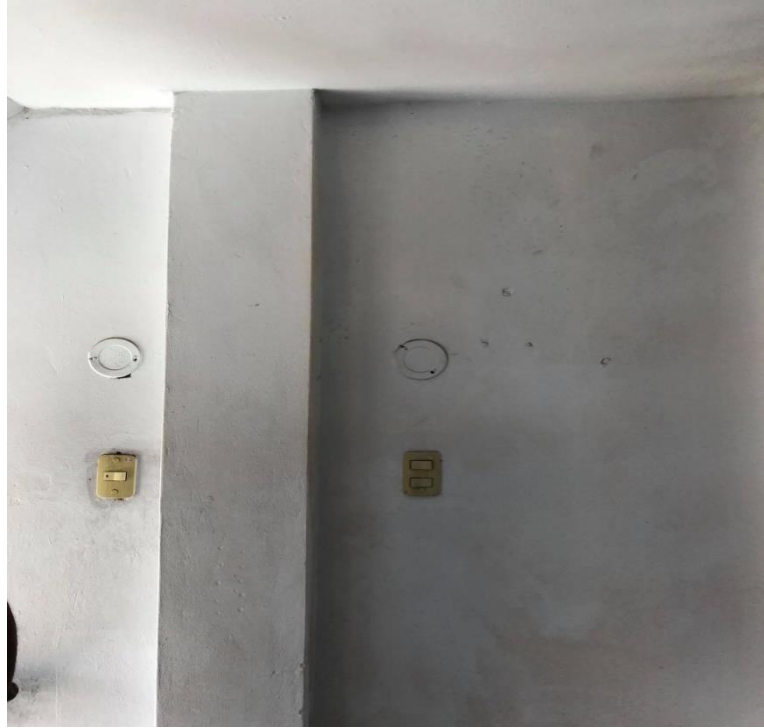
Foto del confinamiento de vigas chata con columna del segundo nivel

La calificación de este parámetro para la VIVIENDA 02 es “B”. No cumple con todos los requisitos de la norma E.070 “Albañilería” pero sí con algunas exigencias establecidas.

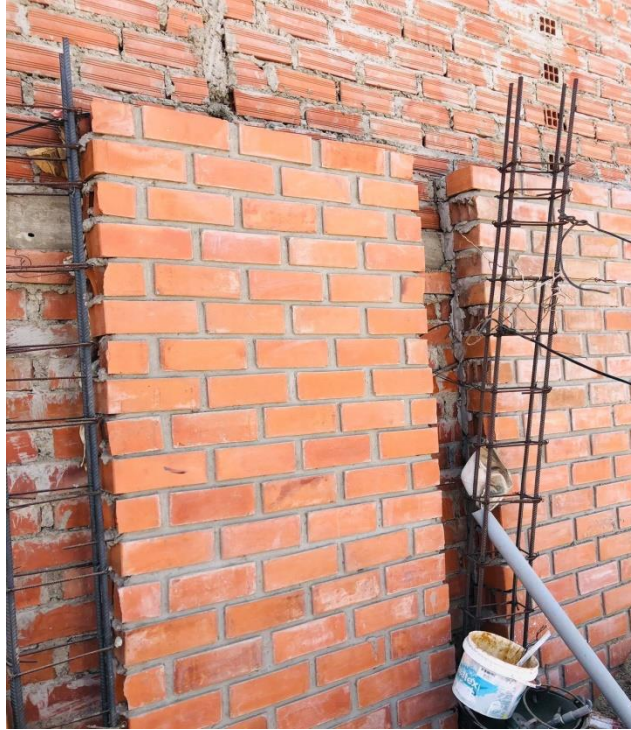
Ilustración 18:

Foto del muro confinado por columnas sin vaciar en azotea

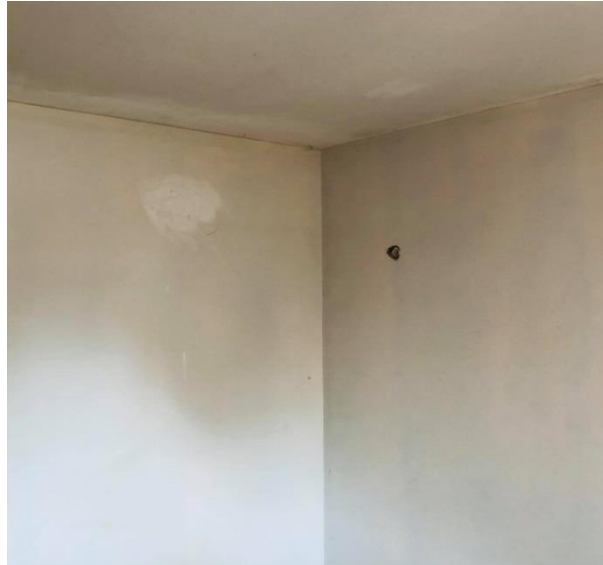
Ilustración 19:

Foto del confinamiento de vigas chatas, columna y muros portantes en el segundo nivel

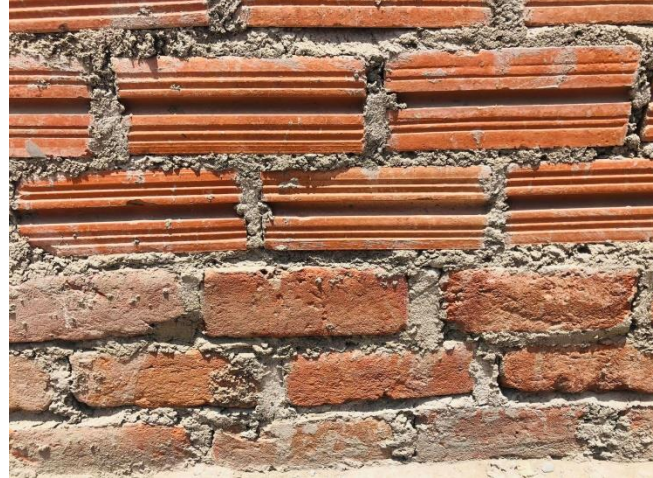
Ilustración 21:

Foto de las unidades de albañilería para el parapeto de la azotea

Por lo tanto, teniendo en cuenta que la mayoría de los muros portantes tienen ladrillos artesanales de baja calidad, optamos por calificar a esta edificación con “B” porque cumple con las especificaciones 2 y 3 del punto “A”.

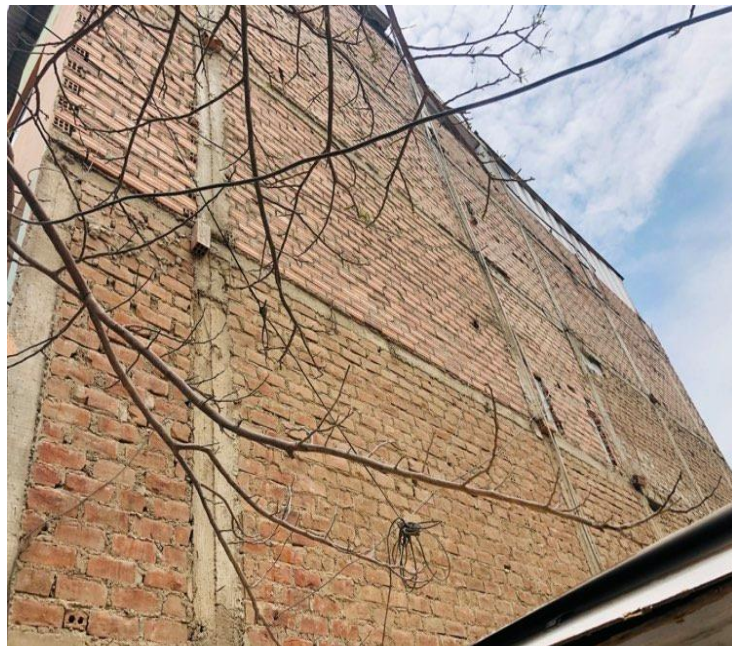
Ilustración 24:

Foto de la vista lateral de la edificación

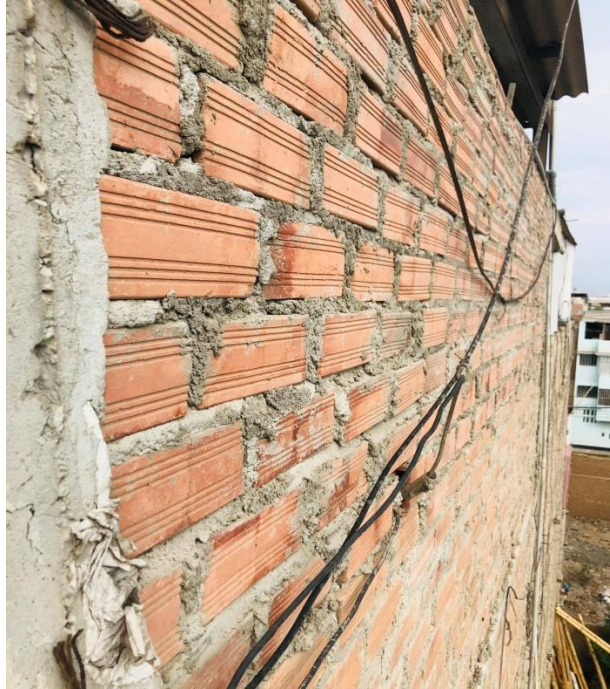
Ilustración 25:

Foto de las unidades de albañilería confinadas en el último piso

Por lo tanto, teniendo en cuenta que la mayoría de los muros portantes tienen ladrillos artesanales de baja calidad, la calificación de este parámetro es “B” porque cumple con las especificaciones 2 y 3 del punto “A”.

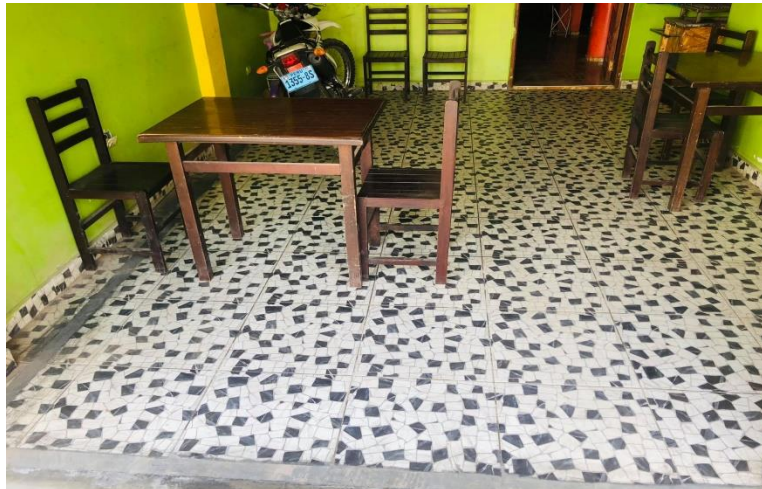
Ilustración 40:

Foto del primer nivel de la edificación. Sin presencia de sales ni humedades

No hay pendiente de terreno en exteriores e interiores, y la presencia de sales y humedades en el suelo del primer nivel no existen.

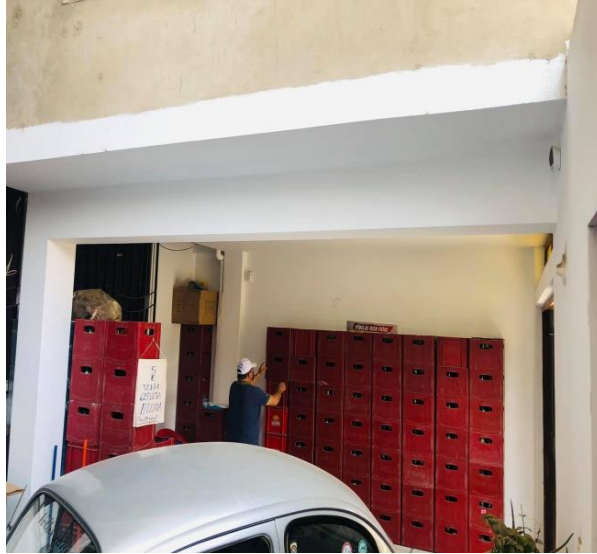
Ilustración 43:

Foto del interior de la edificación sin presencia de sales y/o humedades

No hay pendiente de terreno en exteriores e interiores, y la presencia de sales y humedades en el suelo del primer nivel es nula.

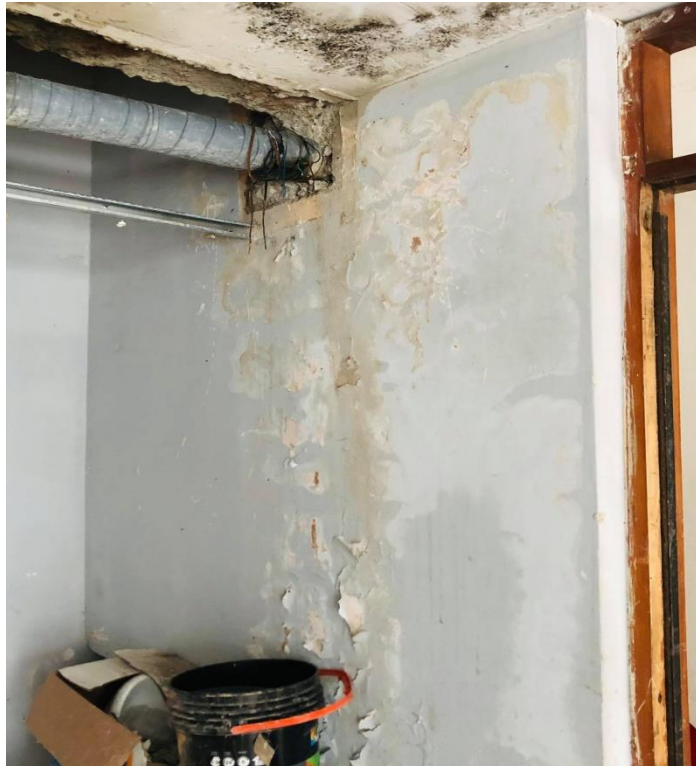
Foto de la presencia de sales y humedades en las paredes de la primera planta

No hay pendiente en el terreno ni alrededores. Existe humedad en todos los pisos de la edificación por errores arquitectónicos con las tuberías de agua y desagüe. Teniendo en cuenta estos detalles, la calificación para esta edificación es “C”.

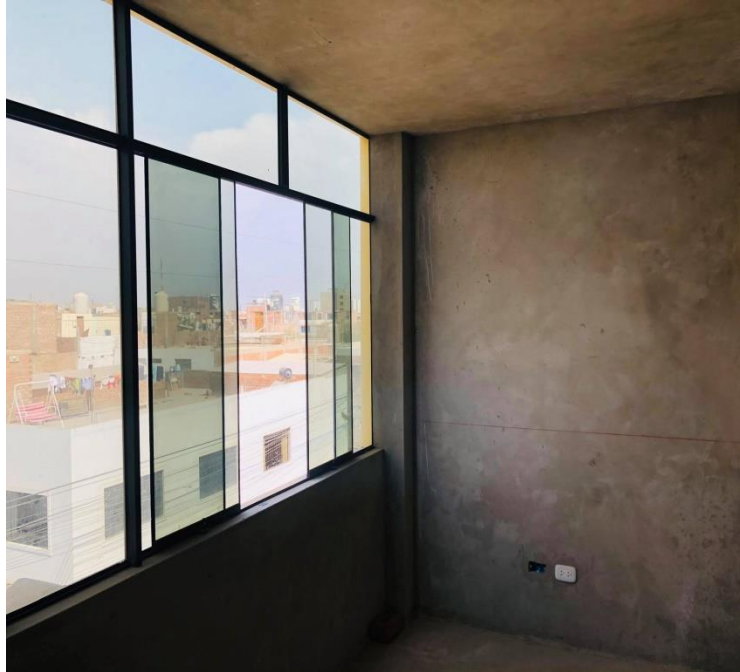
Foto de la conexión muro, columna y diafragma en el cuarto nivel

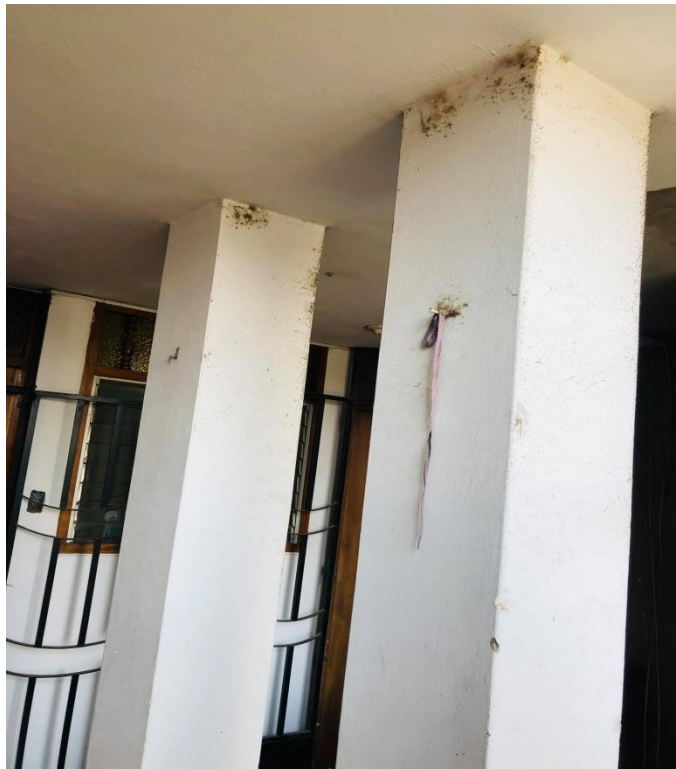
Ilustración 49:

Foto de las conexiones de columnas, vigas y diafragma en el segundo nivel

No existen planos a desnivel ni deflexiones en ninguno de los diafragmas. El arriostramiento de las vigas, columnas y losa es adecuado. Los muros portantes están bien conectados a los diafragmas. El sistema constructivo de los mismos tiende cumplir los requisitos mínimos de la norma. Por lo tanto, la calificación para esta edificación es de “A”.

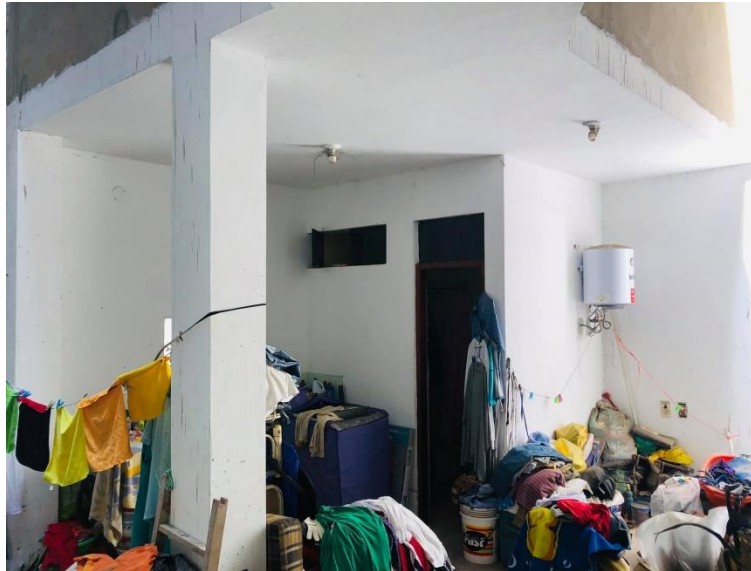
Ilustración 50:

Foto de las conexiones columnas, vigas y muros portantes al diafragma en el primer nivel

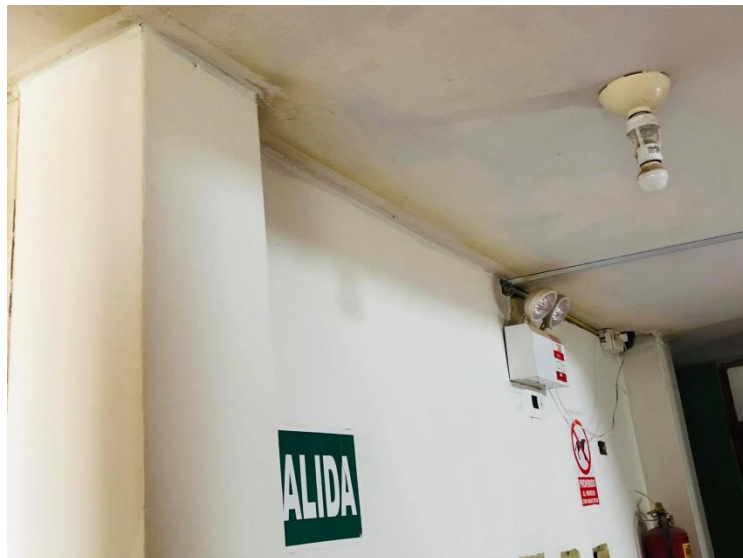
Ilustración 52:

Foto de la conexión columnas, viga y muro portante al diafragma en el segundo nivel

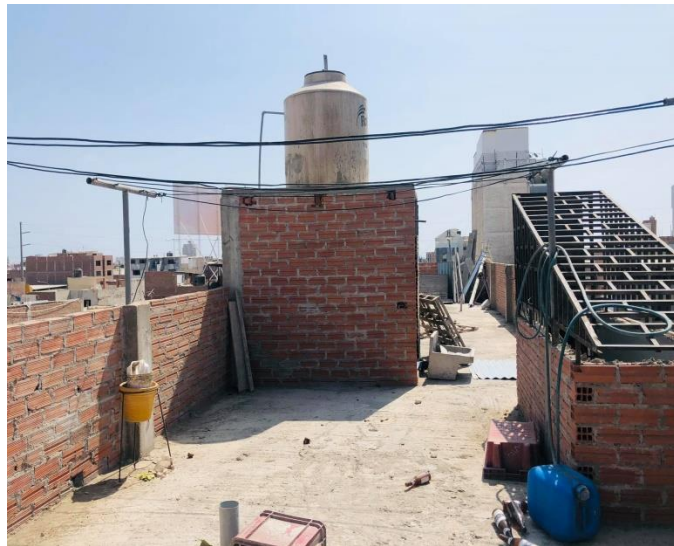
Ilustración 65:

Foto de la VIVIENDA 01 en la azotea

Como se puede apreciar en la ilustración, no existe ninguna cubierta en la azotea. Es un ambiente totalmente despejado. Por lo tanto no calificaremos este parámetro para la edificación.

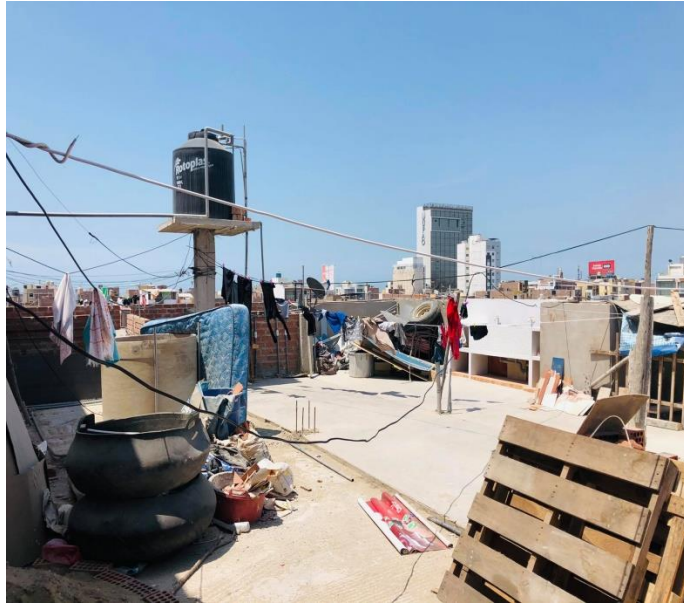
Ilustración 66:

Foto de la VIVIENDA 02 en la azotea

Para esta edificación tampoco se ha construido una cubierta de ningún tipo.

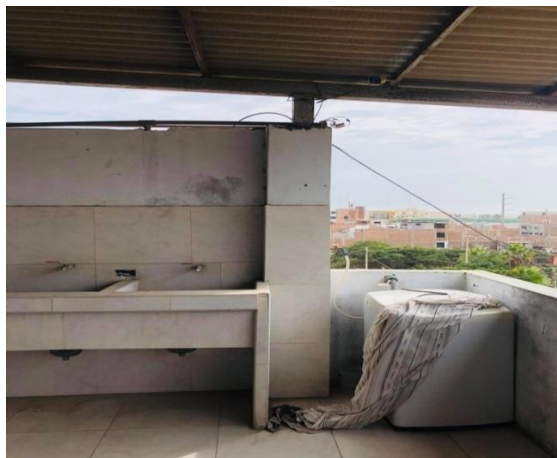
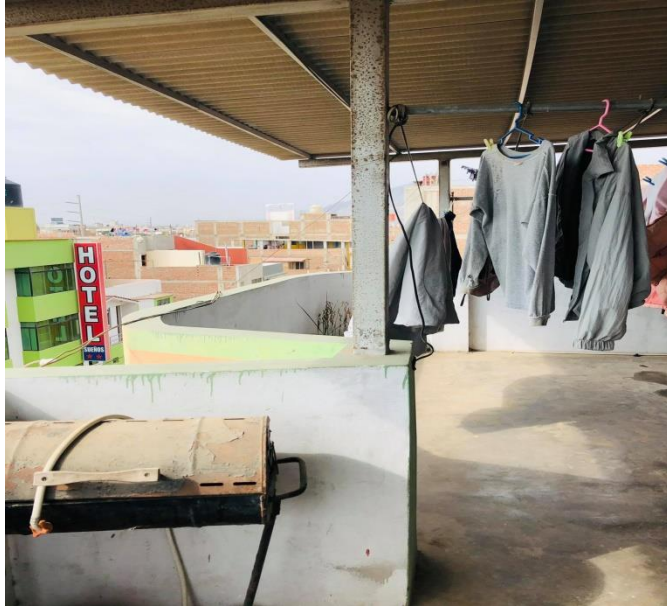
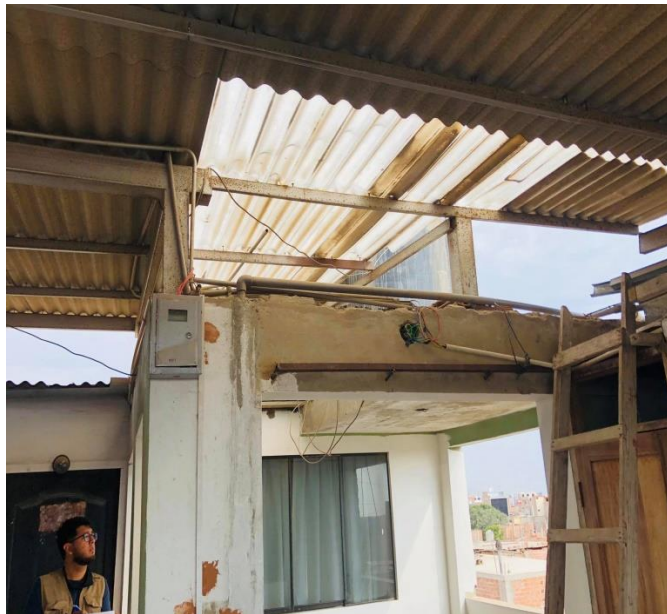
Foto de la conexión columna - cubierta en la azotea

Foto de la cubierta conectada a las columnas en la azotea

Foto de la cubierta en la azotea

Como se observa en las ilustraciones, la cubierta es estructuralmente metálica con calaminas de policarbonato, conectada a las columnas de la

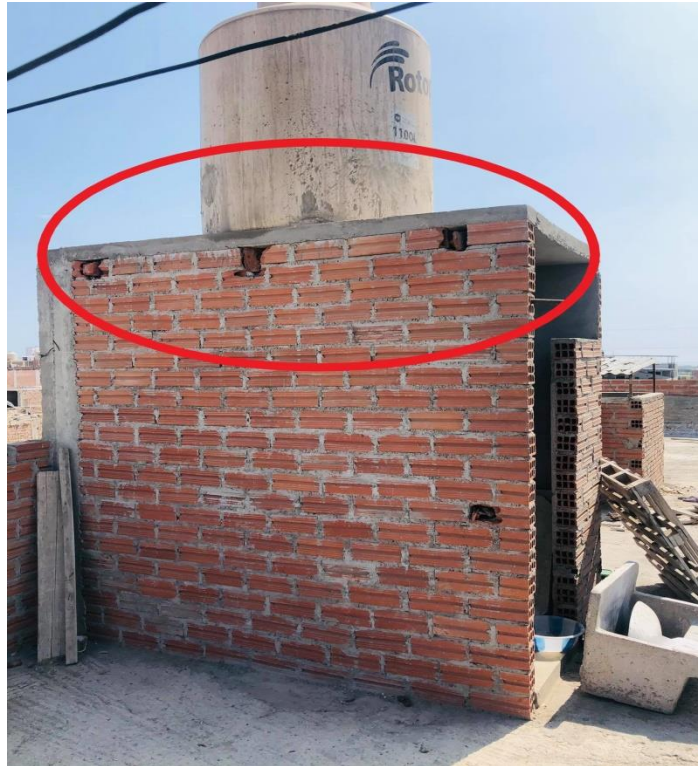
Foto del soporte para el tanque elevado de la VIVIENDA 01

Los parapetos se encuentran bien conectados al sistema resistente y adecuadamente arriostrados por elementos estructurales como el diafragma rígido y las mechas de columnas; los balcones de la misma manera están congruentes al sistema resistente. Sin embargo, como se puede apreciar en la ilustración, el tanque de agua, de 1.1 ton., está sobre una estructura con altas deficiencias de diseño y propenso al desplome en caso de algún movimiento telúrico de magnitud moderada. Teniendo en cuenta estas características, optamos por calificar con “C” a la vivienda.

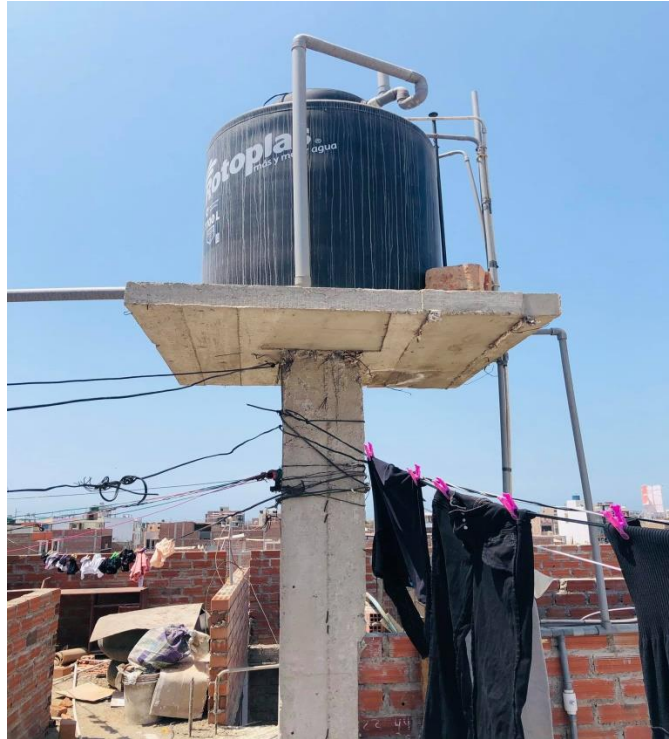
Foto del soporte para el tanque elevado de la VIVIENDA 02

Los parapetos se sitúan bien conectados al sistema resistente y adecuadamente arriostrados por elementos estructurales como el diafragma rígido y las mechas de columnas; los balcones de la misma manera están congruentes al sistema resistente. El tanque elevado, con 2.75 ton. de peso, está apoyado sobre una losa de espesor $e=0.10$ m. y esta, sobre una columna de medidas 0.30×0.30 m. de área y 2.8 m. de altura. Determinamos que se encuentra bien situado y que ante presencias sísmicas no se vería dañado. Además, la esbeltez del elemento vertical asegura una buena resistencia. Por lo tanto, la calificación para este parámetro es “B”.

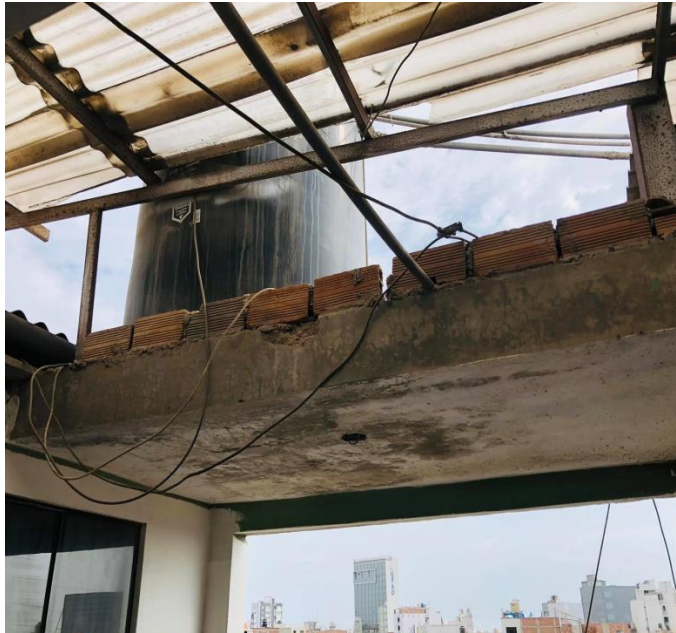
Foto del soporte para el tanque elevado de la VIVIENDA 03

Los balcones y parapetos se sitúan bien conectados al sistema resistente, no obstante a lo que se busca evaluar, el tanque elevado, de 1100 litros de capacidad, se encuentran sobre una losa en estado deteriorado, con mohos y fisuras afectada por la humedad y el peso, respectivamente. Esto predice un futuro daño estructural considerable o el desplome ante algún sismo de intensidad regular. Además, aquella losa soporta gran peso de la cubierta, haciéndola más vulnerable. Luego de una observación exhaustiva, optamos por calificar con “C” a la vivienda.

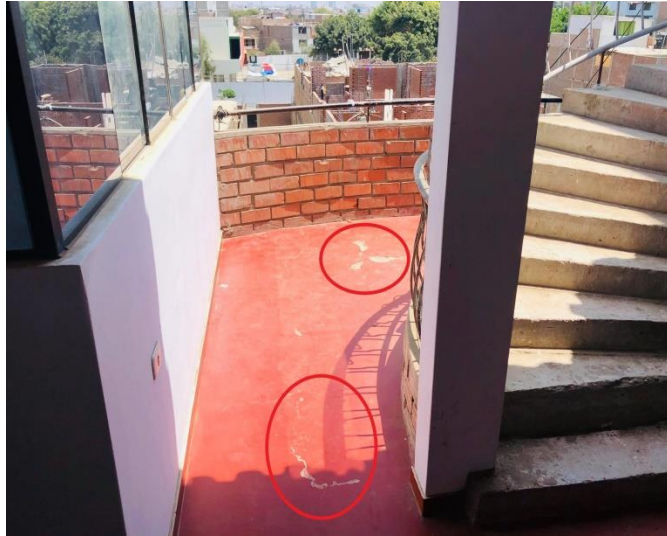
Ilustración 74:

Fisuramiento de la losa del cuarto piso

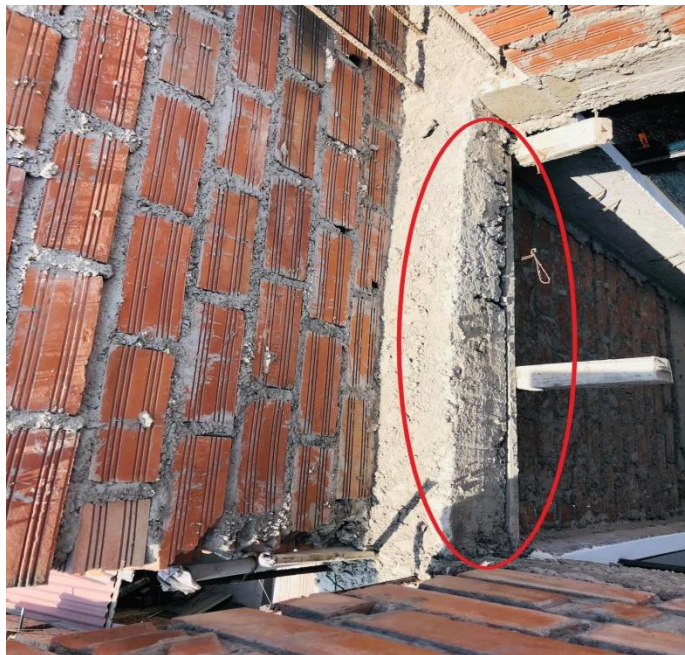
Estado de conservación de una viga en el último piso

De acuerdo con la primera ilustración, notamos ciertas fisuras externas en la losa del cuarto piso. De la misma manera, el segundo piso también registra

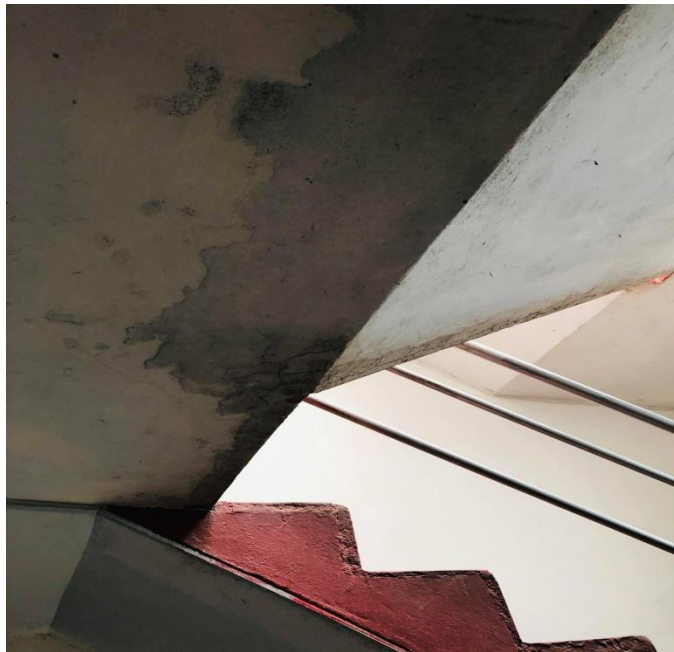
Foto del estado de conservación de la escalera y losa del tercer nivel

Como se muestra en las ilustraciones, la humedad y salinización de muros y estructuras de concreto armado, es evidente ante la filtración de agua por deficiencias en las instalaciones sanitarias de la edificación. También existen fisuras menores a 2 mm. en las losas y muros principales. Considerando que los tres primeros pisos se construyeron hace 25 años aproximadamente. Valorando cada detalle, decidimos calificar a esta vivienda con “C”.

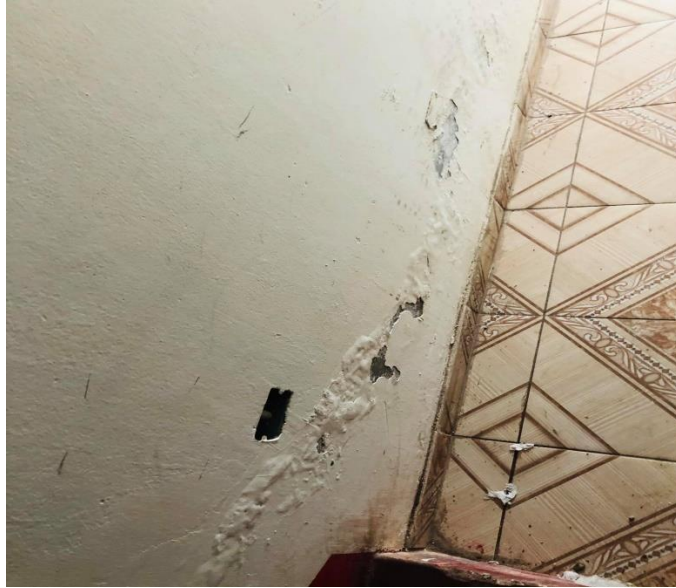
Ilustración 77:

Foto del estado de conservación de un muro principal del primer nivel

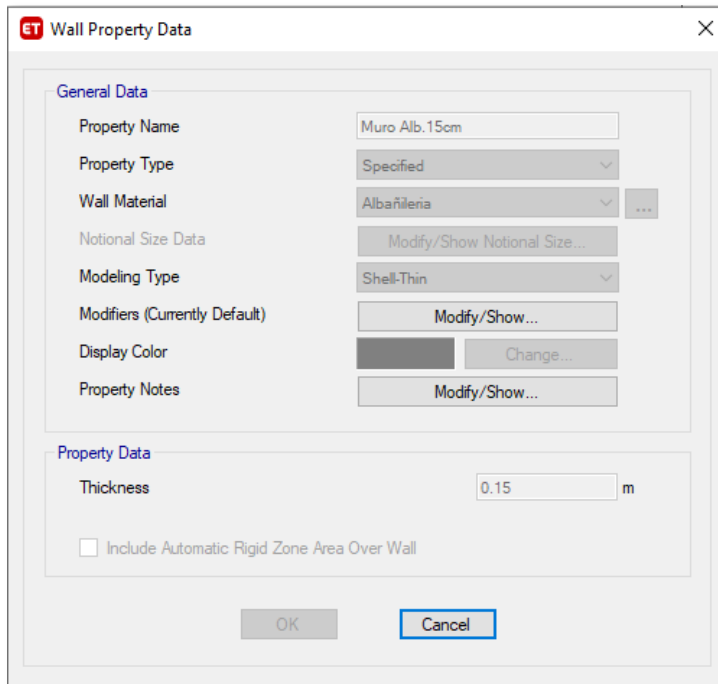
Ilustración 131:
Muro de Albañilería de 15cm

The screenshot shows the 'Wall Property Data' dialog box with the following settings:

- General Data:**
 - Property Name: Muro Alb.15cm
 - Property Type: Specified
 - Wall Material: Albañilería
 - Notional Size Data: Modify/Show Notional Size...
 - Modeling Type: Shell-Thin
 - Modifiers (Currently Default): Modify/Show...
 - Display Color: (Dark Grey) Change...
 - Property Notes: Modify/Show...
- Property Data:**
 - Thickness: 0.15 m
 - Include Automatic Rigid Zone Area Over Wall
