# UNIVERSIDAD PRIVADA ANTENOR ORREGO

TESIS PARA OPTAR EL GRADO DE MAESTRO CON MENCIÓN EN EN  
GERENCIA DE LA CONSTRUCCIÓN MODERNA

**“Evaluación económica y estructural de la vulnerabilidad sísmica en la  
construcción de viviendas unifamiliares en la Provincia de Trujillo,  
aplicando la metodología de Benedetti y Petrini”**

TRUJILLO – PERÚ

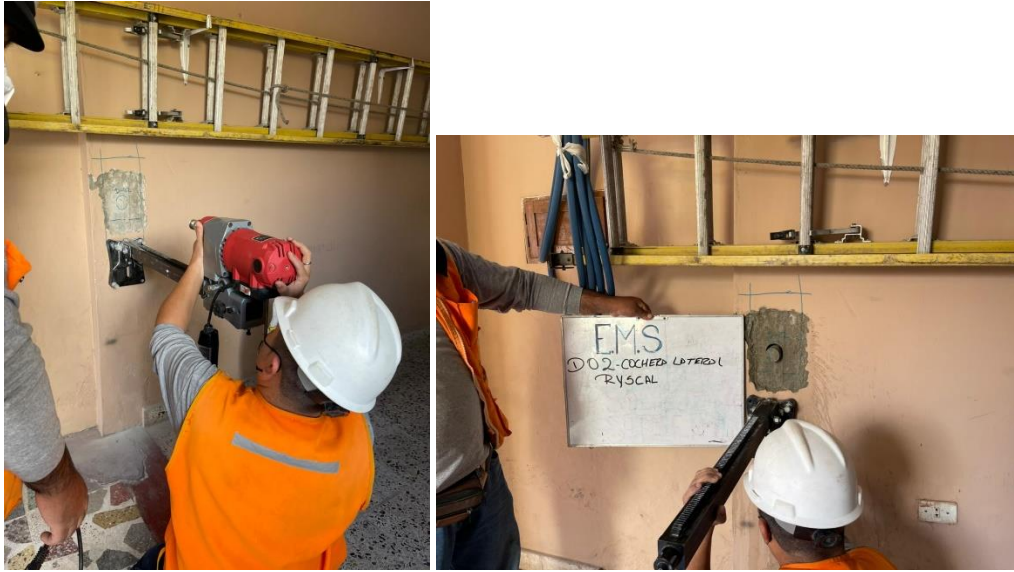
**IMAGEN N°03.** Ensayo de Inspección Diamantina.

Extracción de muestra de 1" de diámetro por 3" para determinar la resistencia a la compresión del concreto.

Nota Importante: En el proceso de Diamantina y Esclerometría, se procederá a colocar un mortero de reparación de mayor calidad al existente a nivel de tarrajeo, más un aditivo adherencia apropiado para elemento estructural (Sikarep y Sikadur respectivamente)

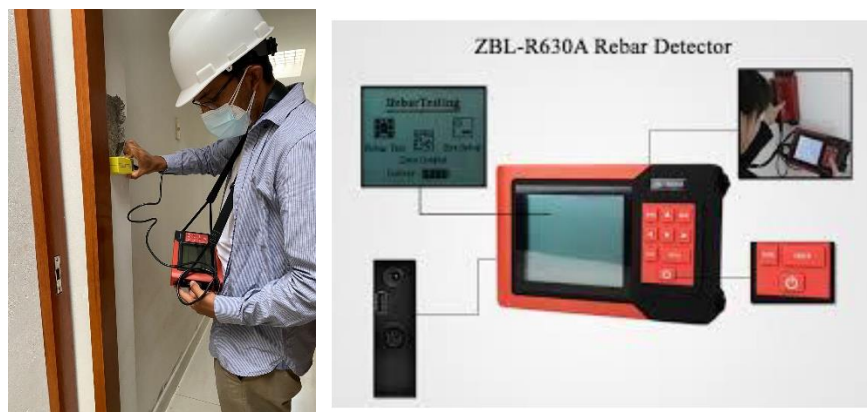
**IMAGEN N°06.** Ensayo de Inspección Escaneo.

Mediante un equipo de ultrasonido de escaneo, se logra detectar y acero de refuerzo en elementos de concreto sin necesidad de intervenirlo físicamente. Este proceso es válido ante la carencia de planos estructurales del proyecto.

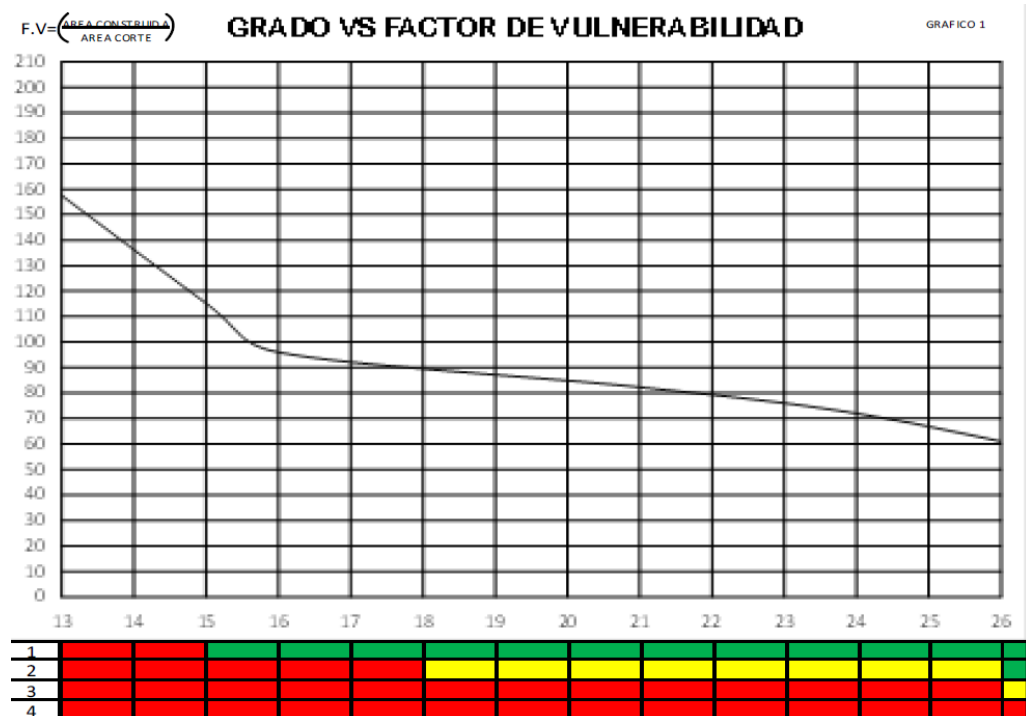
**TABLA N° 04:** Curva de Vulnerabilidad (2015)

En la evaluación se llenarán unos formatos como data de la vivienda inspeccionada, así como también el cálculo del área techada descontando los ductos y sumando todas las secciones transversales de las columnas que se encuentran en el predio. Esta es una información provisional a manera de tener una idea preliminar del inmueble. En la elaboración de esta curva de análisis se ha tomado como referencia la investigación desarrollada por el Ing. Luis Quiroz Peche. Como aporte del presente trabajo, se han generado algunos cambios en la curva como en las escalas de vulnerabilidad en base a los datos que se han trabajado. Mientras mas cantidad de información se tenga, esta curva se irá afinando mucho más.

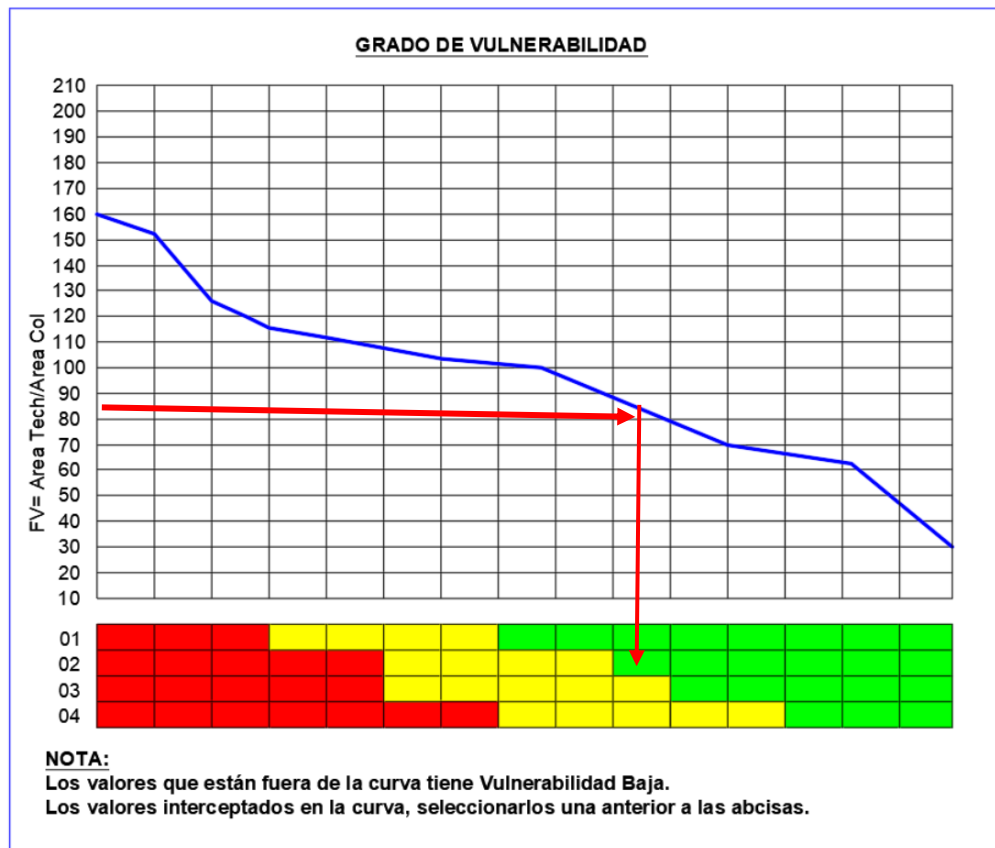
**TABLA N° 06:** Aplicabilidad de Gráfica de Vulnerabilidad.

Una vez obtenido ese dato y teniendo en conocimiento el número de niveles de la vivienda. Ubicamos en la gráfica el F.V e interceptamos con el número de niveles del proyecto, que se encuentra en la escala inferior horizontal.

La escala de colores determina el grado de vulnerabilidad que presenta la edificación:

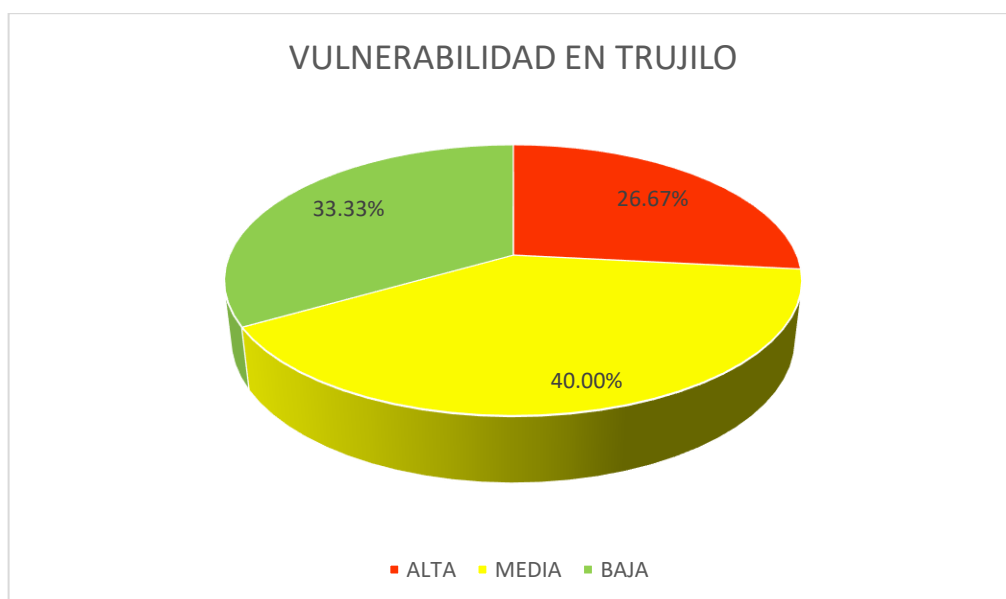
**IMAGEN N°10.** Grafica de la vulnerabilidad encontrada en los casos estudiados. Fuente Propia.

Como se mencionó anteriormente, en la selección de los casos en estudio se tuvo especial cuidado, porque la información proporcionada y recepcionada por los estudiantes, no todo el 100% es correcta o se hizo de manera adecuada aplicando la metodología. Es un muy importante la revisión de la información, antes de inicial con el procesamiento de datos. Presentaré algunos cuadros generales reportando las vulnerabilidades encontradas.

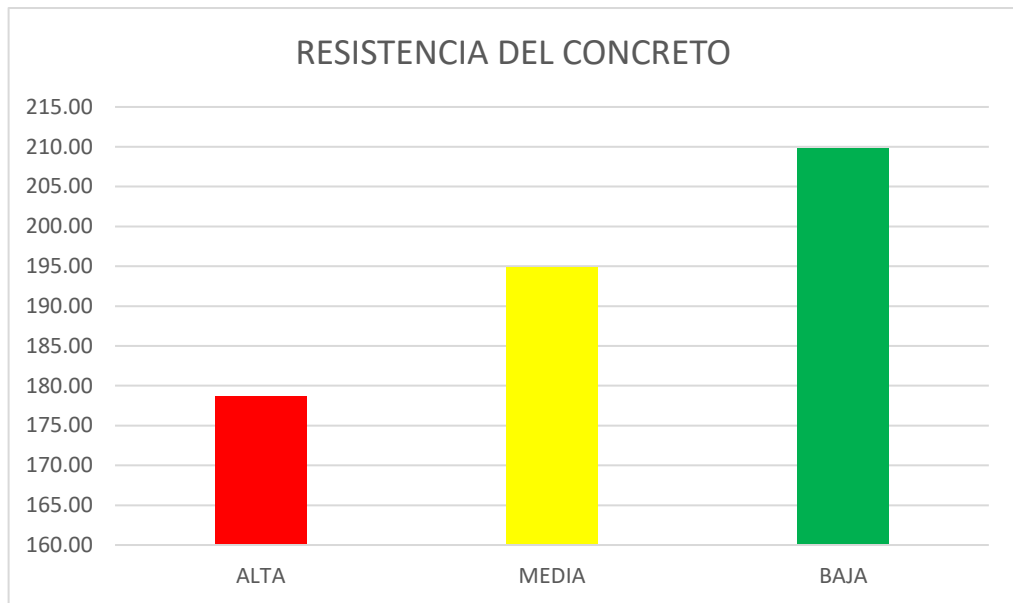
**IMAGEN N°12.** Resistencia del Concreto vs Vulnerabilidad.

Con los resultados de esclerometría y diamantina, se obtuvieron la resistencia del concreto en losas, columnas y vigas en las viviendas evaluadas. Es importante mencionar que no en todas las viviendas se realizaron los ensayos de diamantina, no obstante, el ensayo de esclerometría y escáner se aplicaron en todas las viviendas. Con la información respectivo se generó el siguiente grafico estadístico de resistencia a la compresión del concreto.

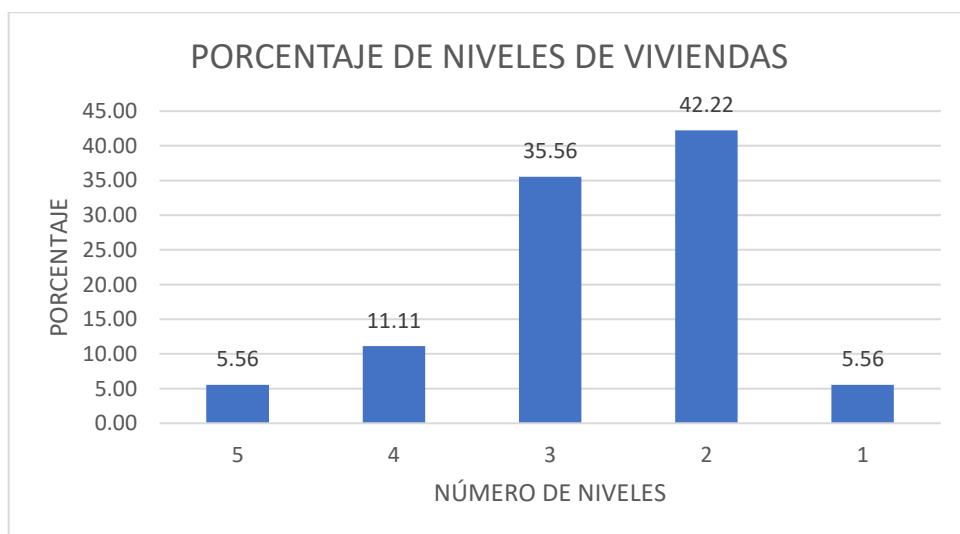
**IMAGEN N°13.** Número de Pisos estudiados.

Al ser un trabajo aleatorio, los pisos de escáner las viviendas evaluadas fueron muy diversos en el universo en mención. Dado ello, la representación de las muestras de las viviendas se detalla en la gráfica respectiva, con sus porcentajes en base al número de pisos consignados.

- Este estudio presenta un alto énfasis en las viviendas de uso familiar, y ello queda reflejado en el cuadro presentado de numero de pisos de las

locaciones evaluadas. Entre las viviendas de 1 a 3 niveles suman un 83% del universo.

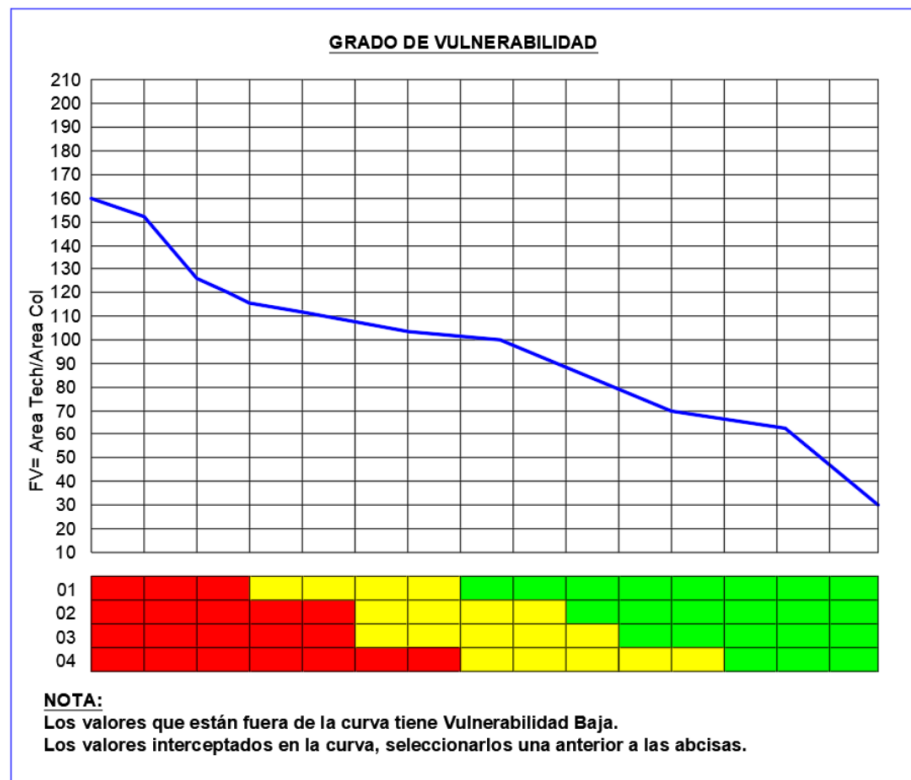
**TABLA N° 14:** Ajuste de Grafico y Nivel de Confianza de Vulnerabilidad

INTERVALO DE CONFIANZA	
ALTA	91.30%
MEDIA	91.18%
BAJA	92.59%

- Sumando a lo anterior, las características del grado de vulnerabilidad, que se acompañan en la gráfica, no han cambiado en base a la primera investigación. Se detalla a continuación.
