ESCUELA PROFESIONAL DE INGENIERÍA CIVIL

“COMPARACIÓN DE LA EVALUACIÓN DEL GRADO DE VULNERABILIDAD ANTE SISMICIDAD APLICANDO EL MÉTODO DE BENEDETTI PETRINI Y FEMA – 154 EN EL CONJUNTO HABITACIONAL DE 04 NIVELES, UBICADO EN LA URB. MONSERRATE DEL DISTRITO DE TRUJILLO, LA LIBERTAD.”

TESIS PARA OBTENER EL TÍTULO PROFESIONAL DE INGENIERO CIVIL

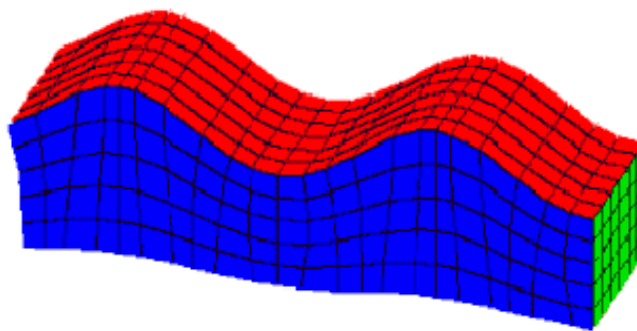
- **Ondas Rayleigh (R):** este tipo son las que vibran en un plano vertical. Se caracteriza porque son las que recorren grandes distancias. Se mueve a lo largo del terreno, mucho se asemeja a una ola que viaja a lo largo del océano. Mientras va avanzando, sacude el terreno tanto de arriba hacia abajo, dejando consecuencias muchas veces catastróficas (Zelaya, 2007).

Figura 4. Esquematización de onda “R”

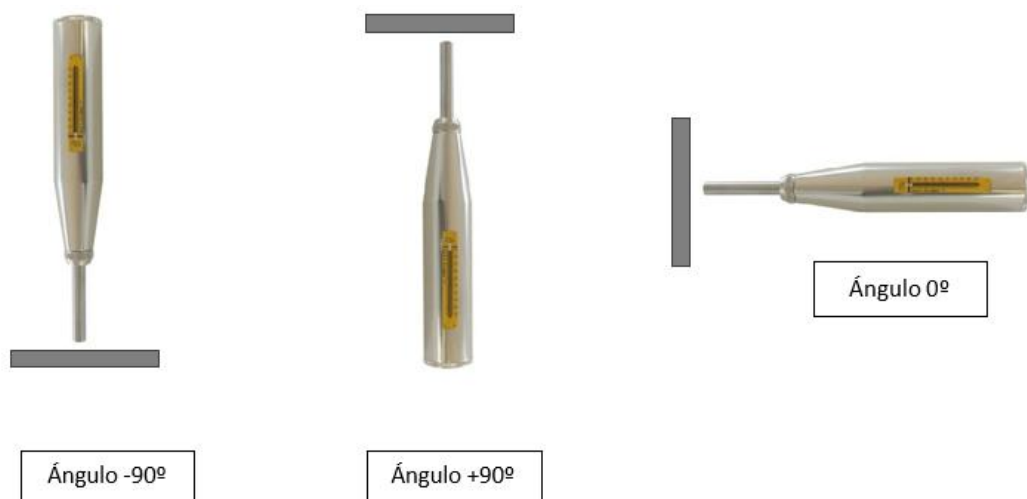
- ✓ Si no está el esclerómetro perfectamente perpendicular con la superficie, nos dará un rebote menor.
- ✓ Si la superficie no está muy limpia y pulida nos dará valores menores (capas de pintura o polvo crean una capa blanda que amortigua el golpe).
- ✓ El hormigón es una mezcla de cemento, grava y arena. Si golpeamos sobre una piedra nos dará una dureza mayor.
- ✓ Si es hormigón armado corremos el riesgo de golpear cerca de una barra corrugada de acero, con una dureza mucho mayor.
- ✓ La posición del aparato, en casos de 4 ensayos comparativos, deberá tener la misma dirección. La posición normal del aparato es horizontal. De actuar verticalmente incide la acción de la gravedad, dando resultados de rebotes más altos actuando hacia abajo y más bajos hacia arriba.

Figura 10. Posición del Esclerómetro

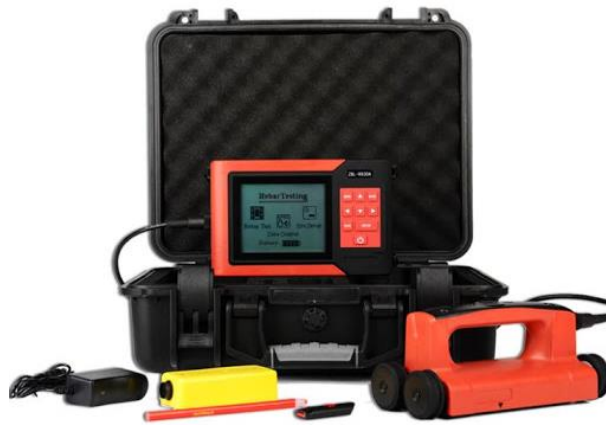
En este caso nos permitirá identificar el diámetro de refuerzo longitudinal de la viga.

Figura 11. Medidor de cobertura y localizaciones de barras

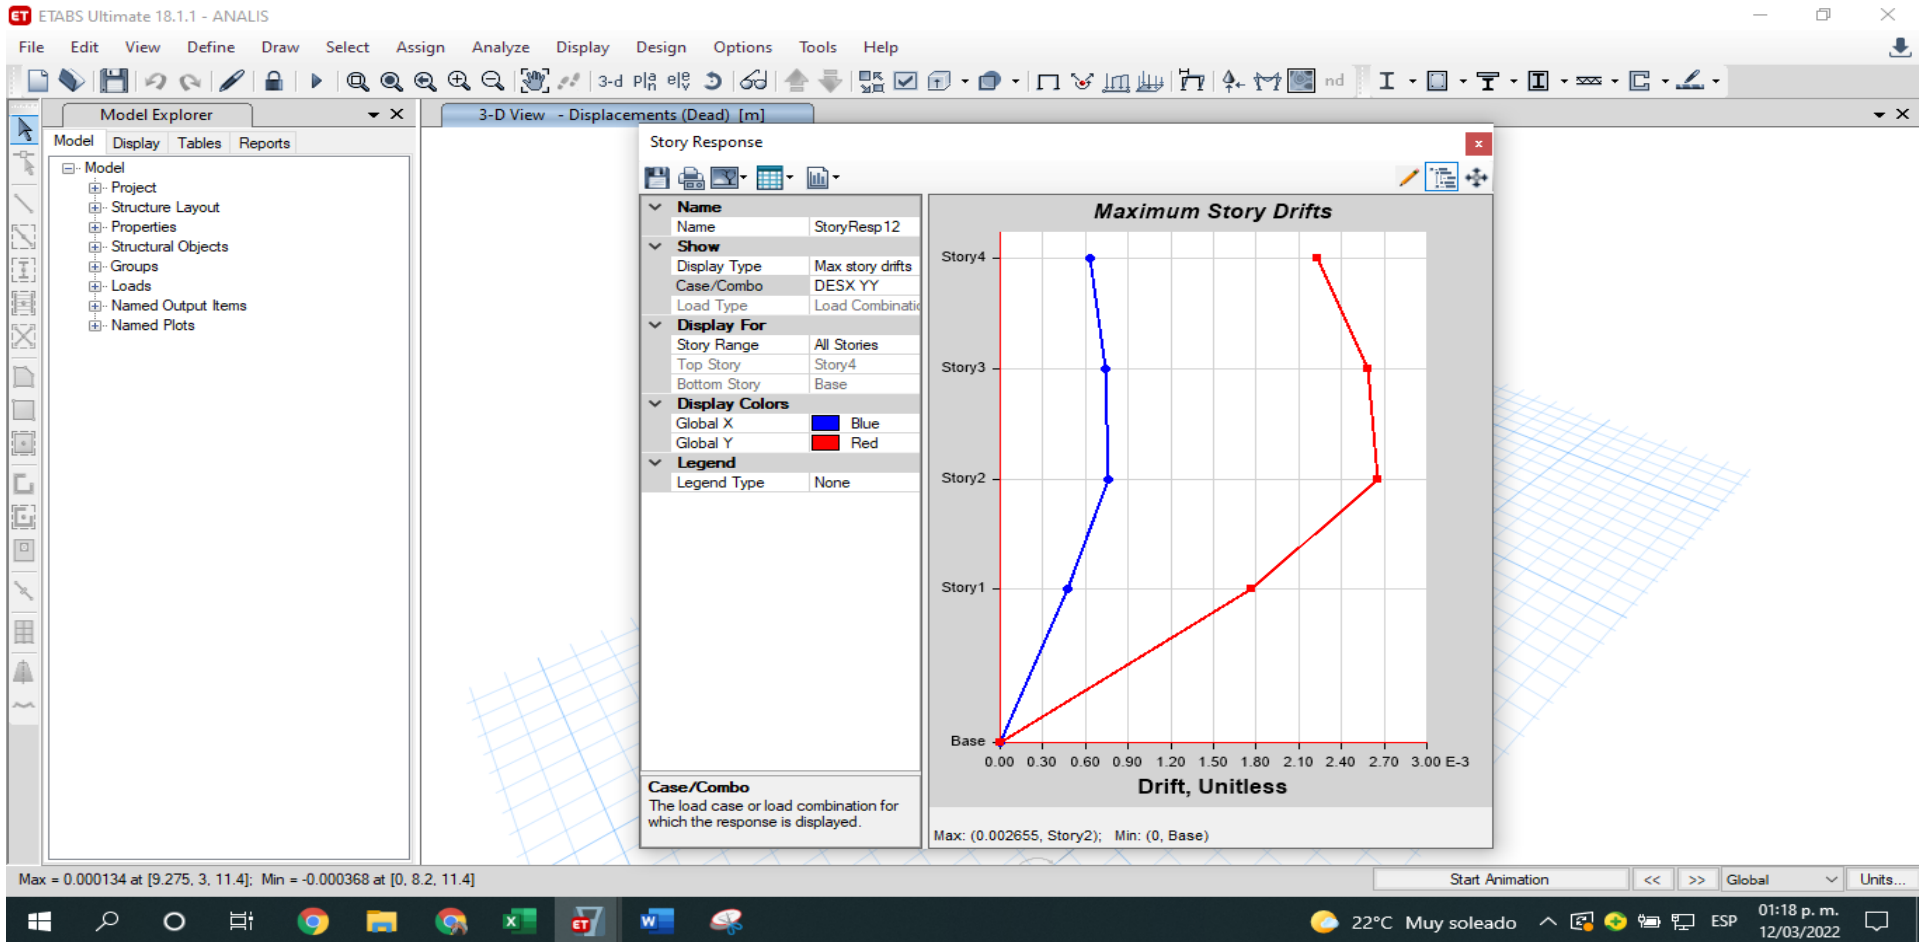
Como observamos SI CUMPLE con la distorsión, la deriva en el sentido del eje "Y" es de $0.002655 < 0.005$, debido a que hay rigidez suficiente en esa dirección para arristrar a las fuerzas laterales de sismo provocando un desplazamiento mayor a lo permisible en el último piso

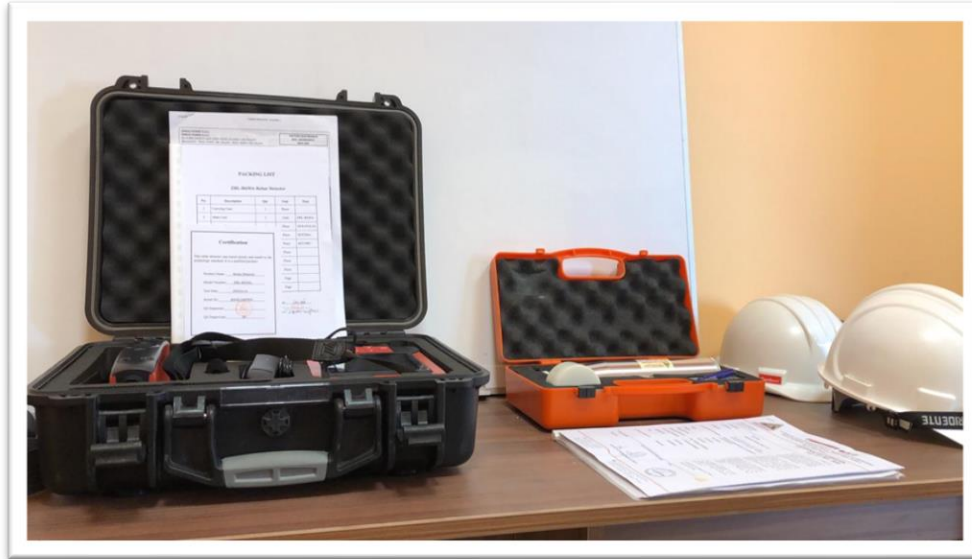
Equipos utilizados para ensayos, el de la izquierda es el escáner de armaduras y el equipo de la derecha es el esclerómetro.

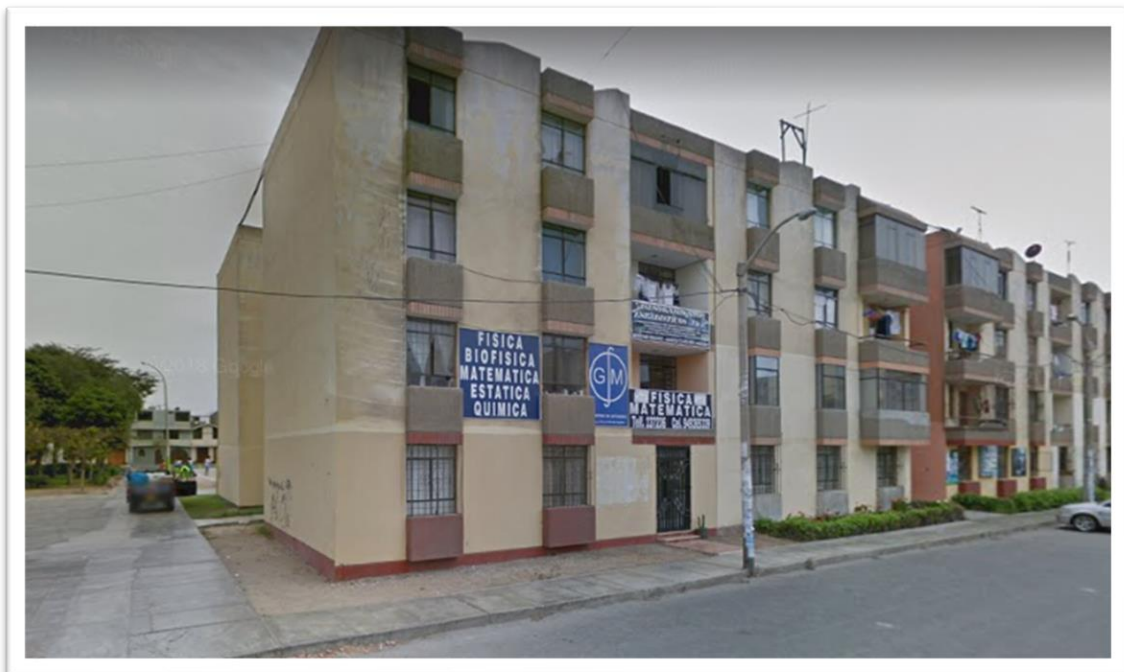
Vista 2 del conjunto habitacional de 04 niveles que será objeto de estudio de esta tesis.
