TESIS PARA OPTAR EL TÍTULO PROFESIONAL DE
INGENIERO CIVIL

DISEÑO GEOMETRICO Y ESTRUCTURAL PARA LA PAVIMENTACIÓN EN EL
AA. HH. LA PRIMAVERA DEL DISTRITO DE CASTILLA, PIURA.

Área de Investigación:
Transportes

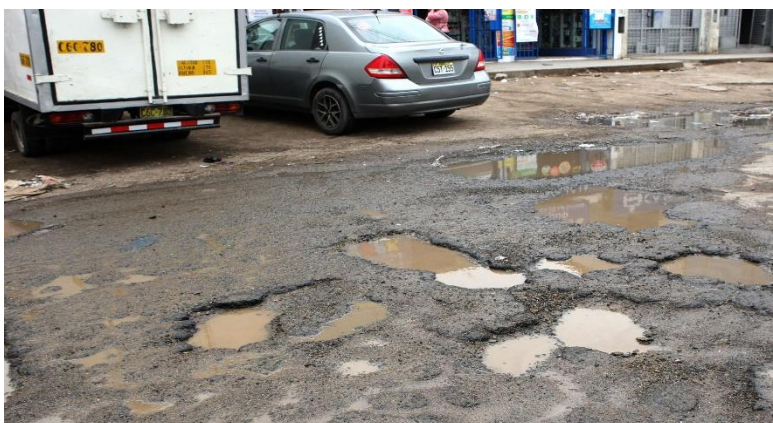
Figura 3

Sección transversal impropia

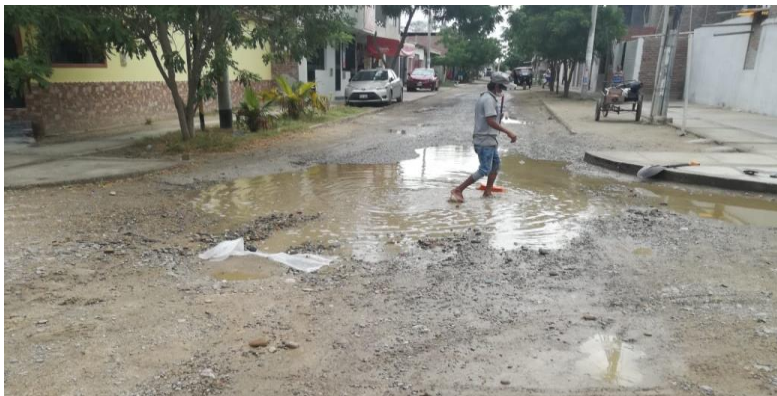
Figura 4

Drenaje inadecuado

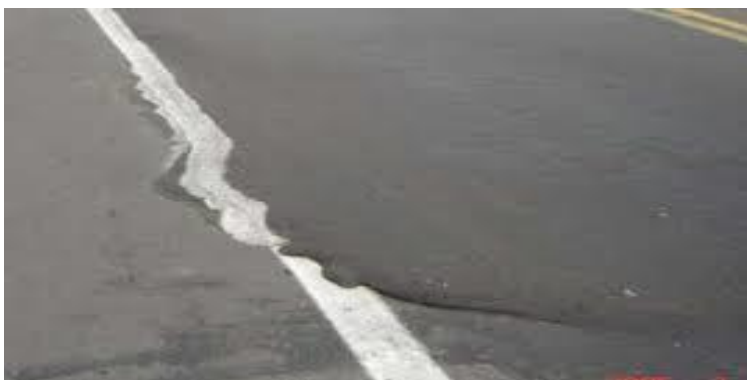
Figura 5

Ondulaciones

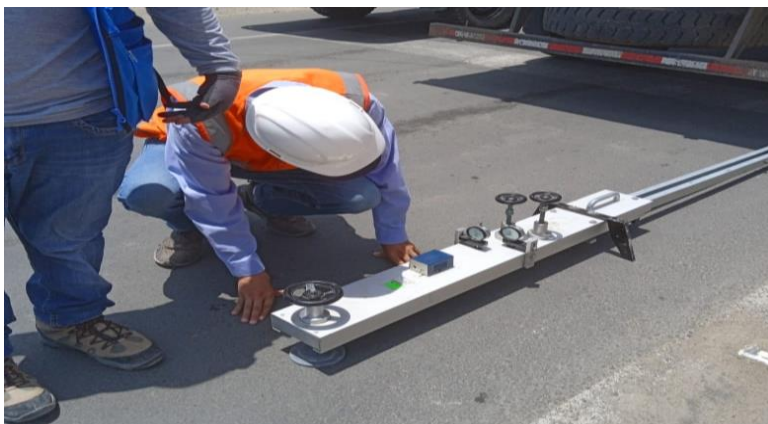
Figura 6

Surcos

Tomada de obra carretera camino vecinal A.H. Ollanta Humala – Piura, se realizó la toma de surco colocando una regla y verificando que tenía 1”.

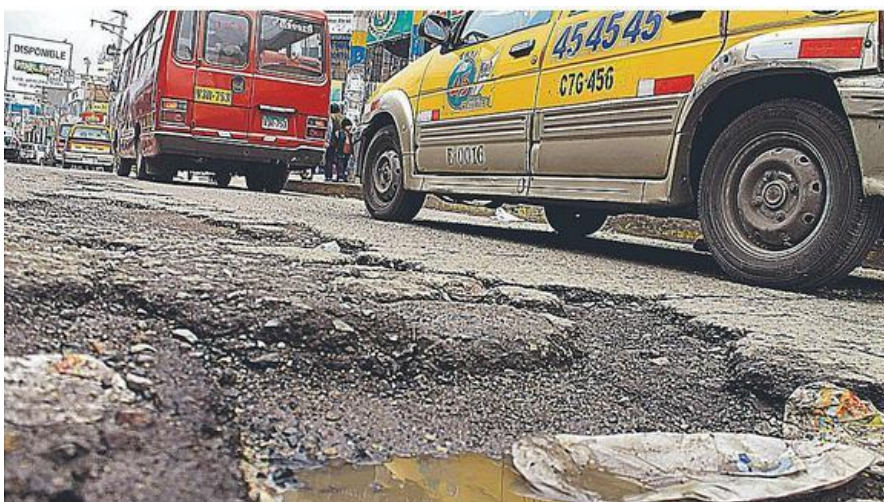
Figura 8

Originado por los factores siguientes: Al presentarse 1 o 2 baches por cada 20 m, se deberá dar inicio a la reconstrucción de forma oportuna, a fin de evitar aumentar la falla.

Baches

El bacheo se realizará con mezcla asfáltica, iniciando el relleno con más de 700 mm se procederá a realizar niveles compactándose, abriendo camino al tráfico de vehículos.

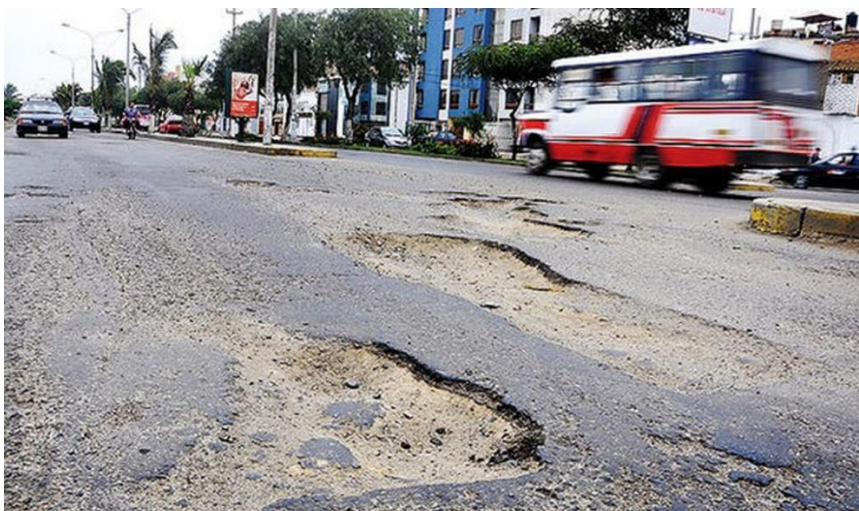
Figura 9

Pérdida de agregados

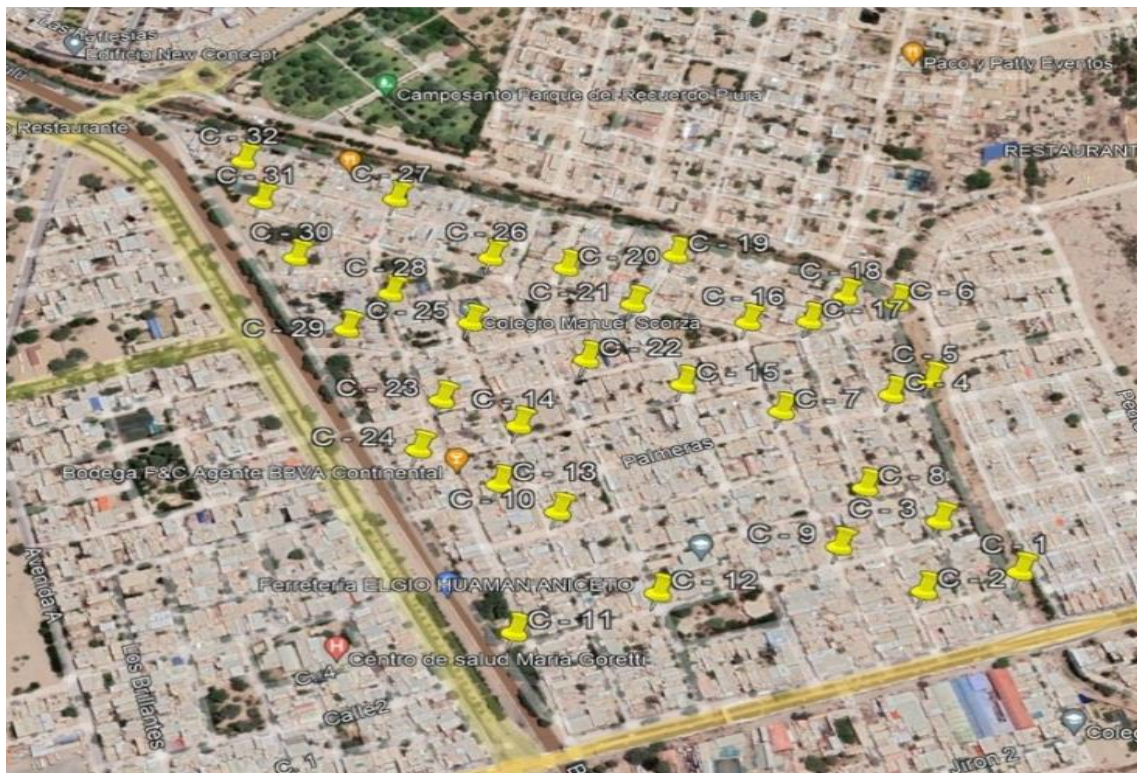
La ubicación de los puntos de exploración del terreno se ejecutó de acuerdo a lo indicado en la CE 0.10 (Norma de Pavimentos Urbanos), por lo que se realizaron 32 calicatas (C) de excavación manual a tajo abierto, ubicadas estratégicamente con el fin de recolectar toda la información del área, que fueron identificadas y enumeradas de forma correlativa desde la C-1 a la C-32; la máxima profundidad de exploración fue de -1.50 m. y en algunos casos hasta ubicar Napa freática (ver Tabal N°9).

Figura 13*Ubicación de calicatas*

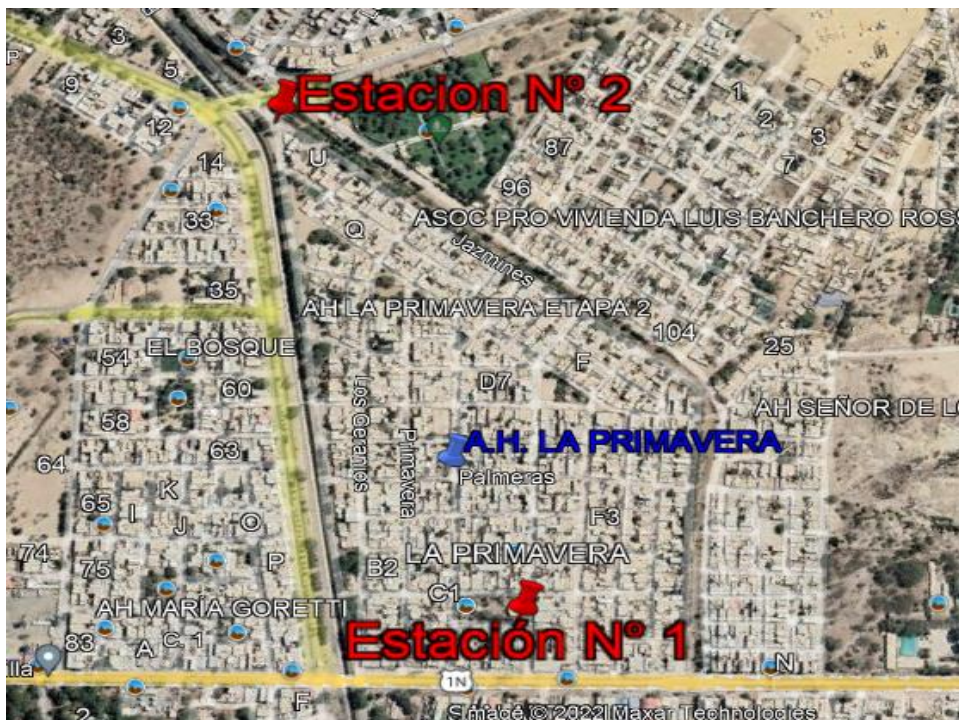
Figura 15

Ubicación de Estaciones de Conteo Vehicular

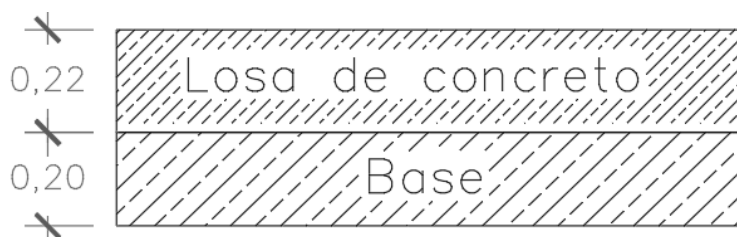
Figura 29

Descripción de Paquete Estructural
