**TESIS PARA OPTAR EL TÍTULO PROFESIONAL DE
INGENIERO CIVIL**

**“ANÁLISIS DE LA VUNERABILIDAD SÍSMICA, UTILIZANDO EL MÉTODO DE
BENEDETTI – PETRINI, DEL PABELLÓN “U” DE LA INSTITUCIÓN EDUCATIVA
PRIVADA CLARETIANO – TRUJILLO”**

**TRUJILLO-PERÚ
2022**

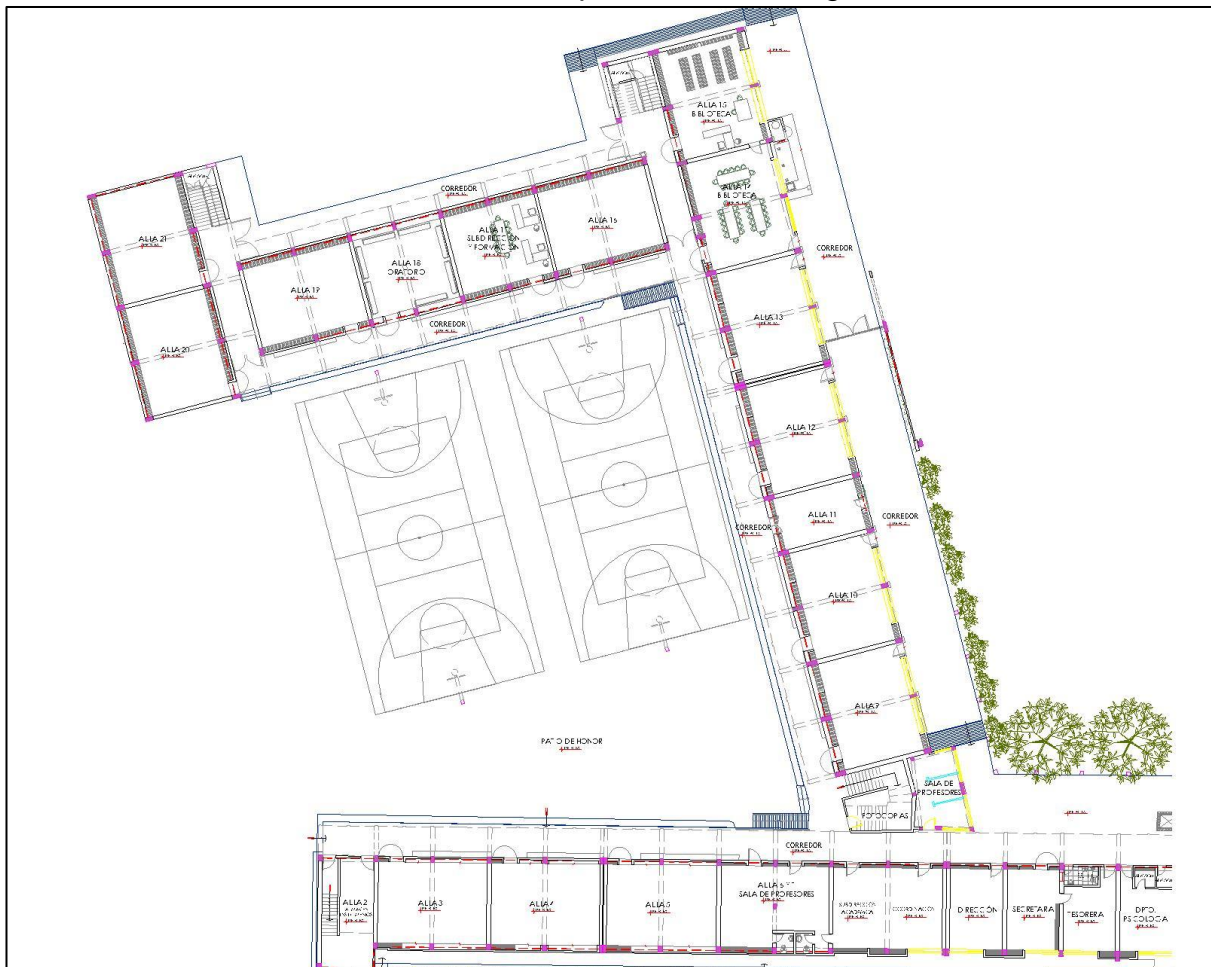
• **Muestra 05:** *Pabellón “U” de la Institución Educativa Claretiano*

Por motivos de acceso dispuesto por la Institución Educativa, se consideró para la presente investigación el ala izquierda del pabellón “U”, que cuenta con dos niveles; en el primer nivel se ubican las aulas y el salón de profesores, en el segundo nivel se encuentra los laboratorios y oficinas de cómputo, como se puede observar en las figuras 02 y 03.

La población está constituida por todos los ambientes del pabellón “U” de la Institución Educativa privada Claretiano de Trujillo, construida en los años 58 al 60, como se puede ver en la figura 01.

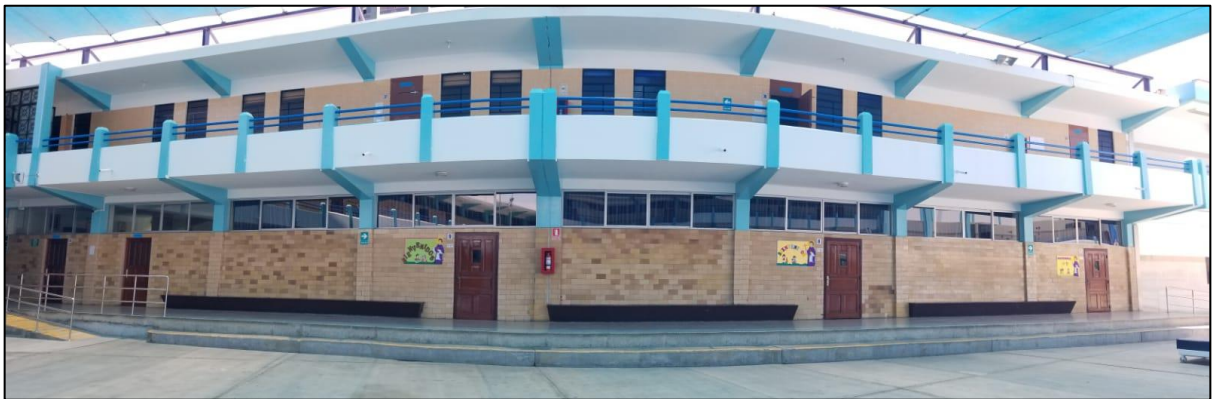
En la imagen 05 se muestra el perfil frontal de los ambientes correspondientes al objeto de estudio, siendo un total de 4 en el primer piso y 4 en el segundo piso.

FIGURA 06: Perfil frontal de los salones del ala izquierda del pabellón “U” del Colegio Claretiano de Trujillo

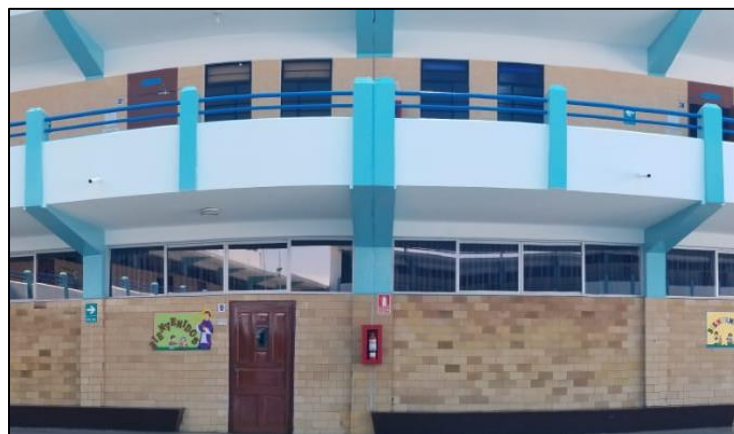
Debido a la presencia de una junta sísmica (Imagen 06) se propone evaluar en 2 bloques el ala izquierda del pabellón.

FIGURA 07: Junta Sísmica presente en la edificación.

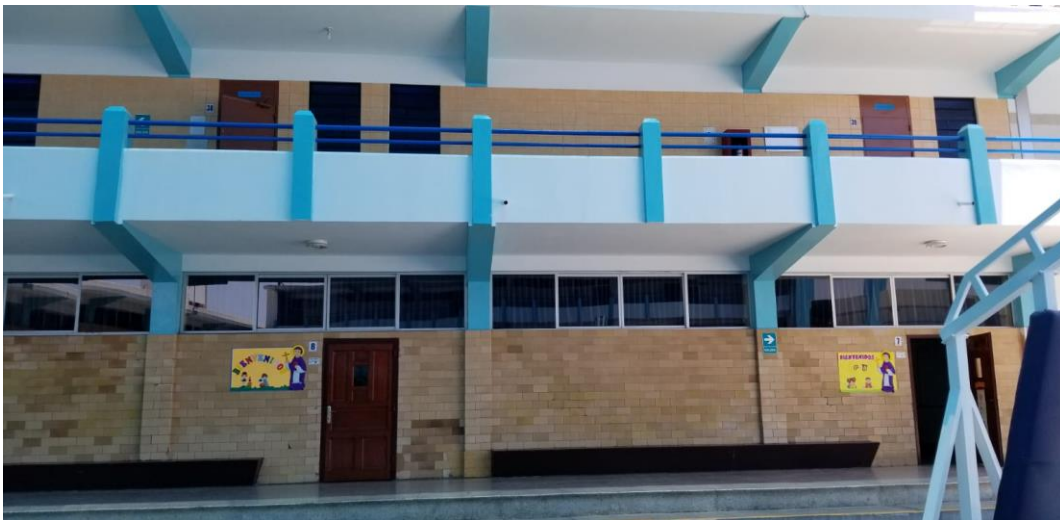
FIGURA 10: Bloque “A” que contiene las aulas 7, 8, 37 y 36.

Por motivos de confidencialidad, la institución educativa no permite divulgar documentos internos, como serían los planos de construcción. Pero a través de la observación de las estructuras, así como la información verbal obtenida del director del colegio sobre el expediente técnico presente en la municipalidad de Trujillo, damos fe de que la estructura fue construida con las recomendaciones de la norma sismorresistente de su tiempo. Por esa razón la calificación a considerar es “A”.

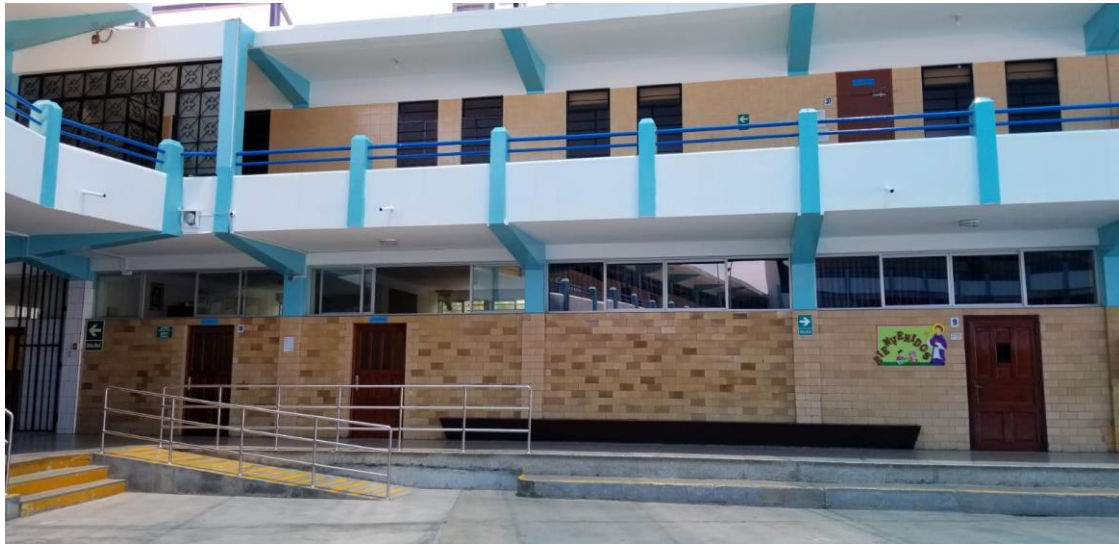
Por motivos de confidencialidad, la institución educativa no permite divulgar documentos internos, como serían los planos de construcción. Pero a través de la observación de las estructuras, así como la información verbal obtenida del director del colegio sobre el expediente técnico presente en la municipalidad de Trujillo, damos fe de que la estructura fue construida con las recomendaciones de la norma sismorresistente de su tiempo. Por esa razón la calificación a considerar es “A”.

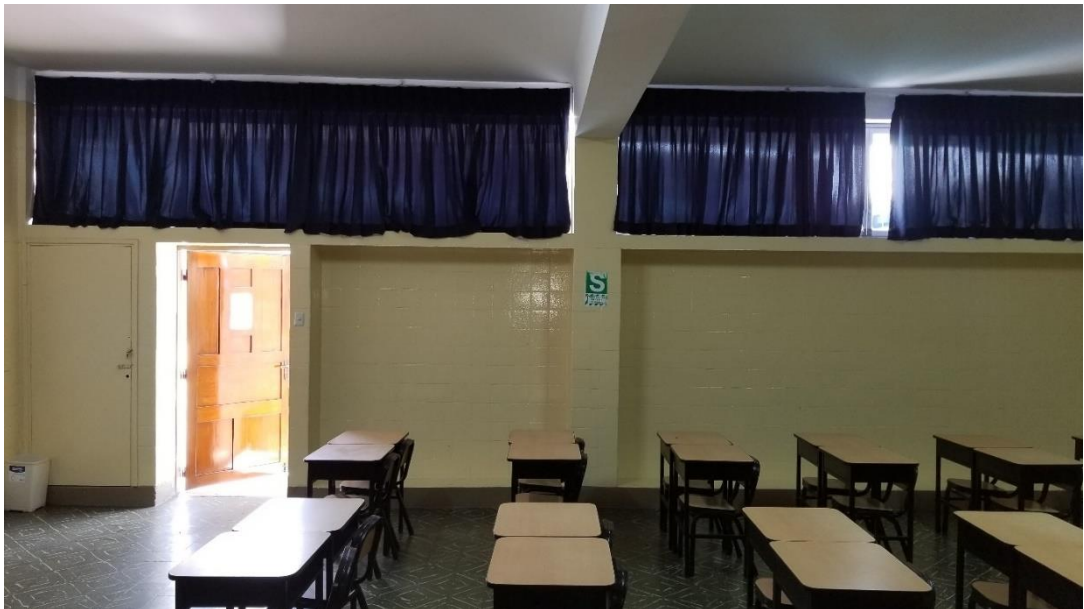
FIGURA 12: Interior del aula 7 del bloque “A”, presenta mampostería uniforme y en un buen estado.

Los elementos de la mampostería no son visibles, pero podemos deducir luego de una observación minuciosa que todos los elementos presentes en la construcción están en perfectas condiciones y que bajo

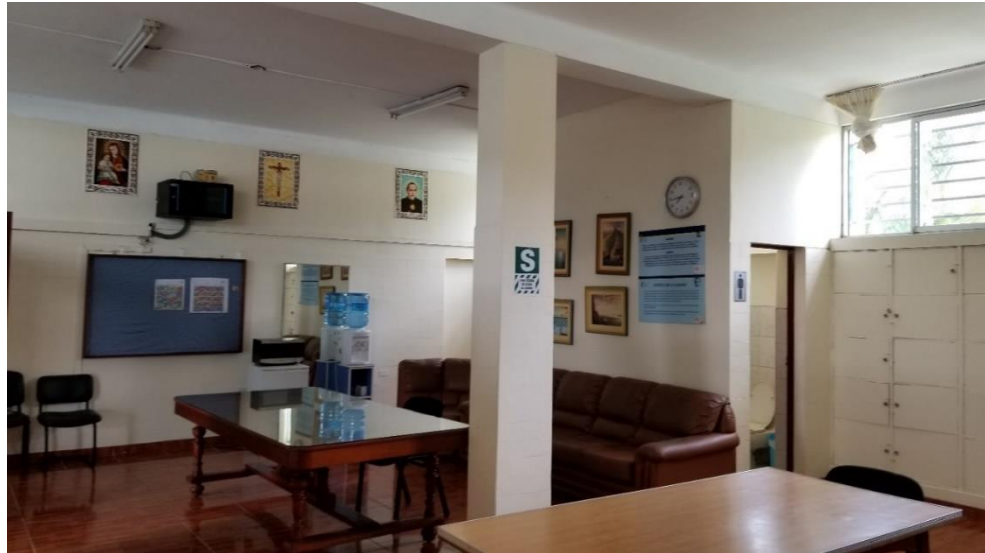
FIGURA 13: Interior del salón de profesores del bloque “B”, presenta mampostería uniforme y en un buen estado.

Los elementos de la mampostería no son visibles, pero podemos deducir luego de una observación minuciosa que todos los elementos presentes en la construcción están en perfectas condiciones y que bajo testimonio del director no se ha presentado problemas de reparación en ellos. Por esta razón asumimos que todos los elementos de la mampostería fueron de buena calidad y el proceso de aplicación estuvo ceñido a la norma técnica.

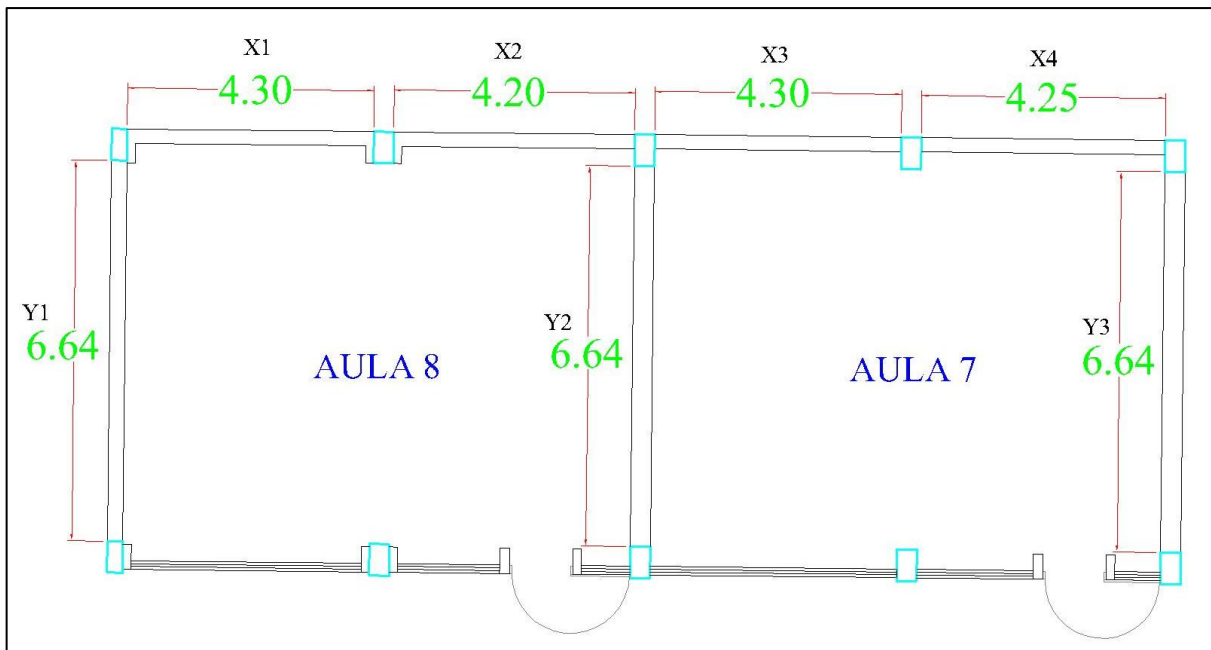
FIGURA 14: Bloque A

$$\begin{aligned}
 N &= 2 \\
 \tau_k &= 18 \text{ ton/m}^2 \\
 A_t &= 144.90 \text{ m}^2 \\
 H &= 3.40 \text{ m} \\
 P_m &= 1.80 \text{ ton/m}^3 \\
 P_s &= 0.38 \text{ ton/m}^2
 \end{aligned}$$

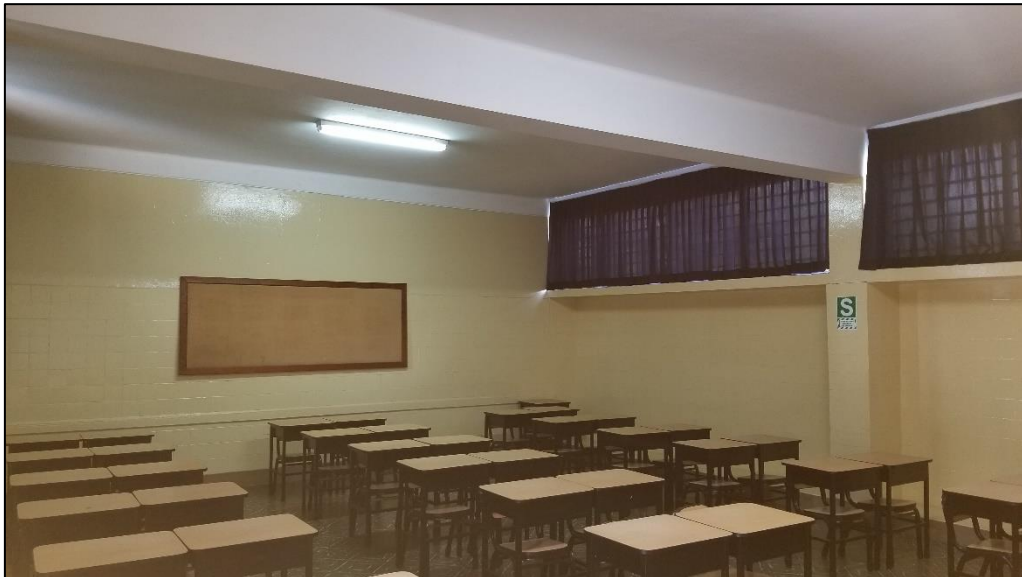
FIGURA 16: Conexión eficaz entre el diafragma y los muros dentro de los salones.

Durante la toma de muestras se observó el estado del diafragma, llegando a la conclusión que se encontraba en perfectas condiciones aún después de 62 años, es por tal razón que se le asignó la clase A.

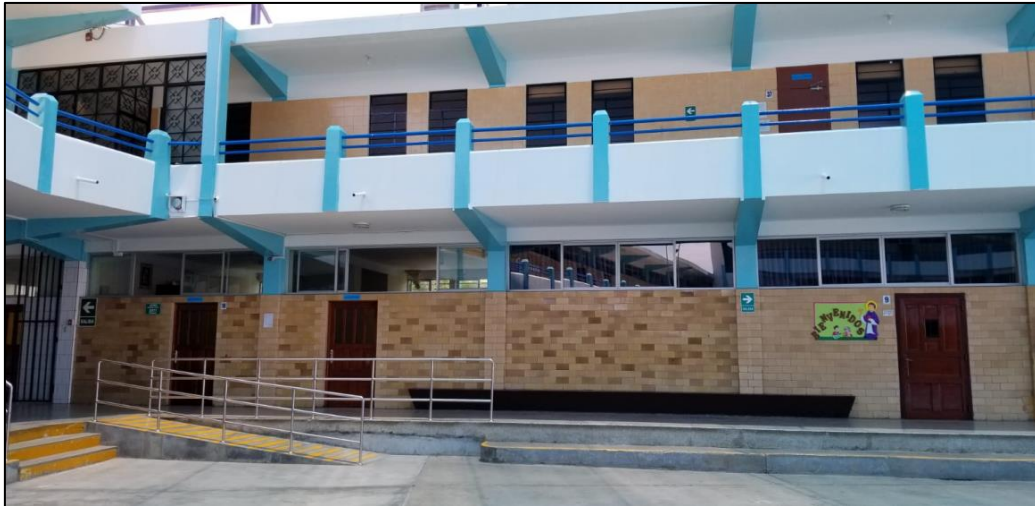
FIGURA 17: No existen planos a desnivel y la deformidad en la losa es imperceptible, por lo tanto, se puede despreciar.

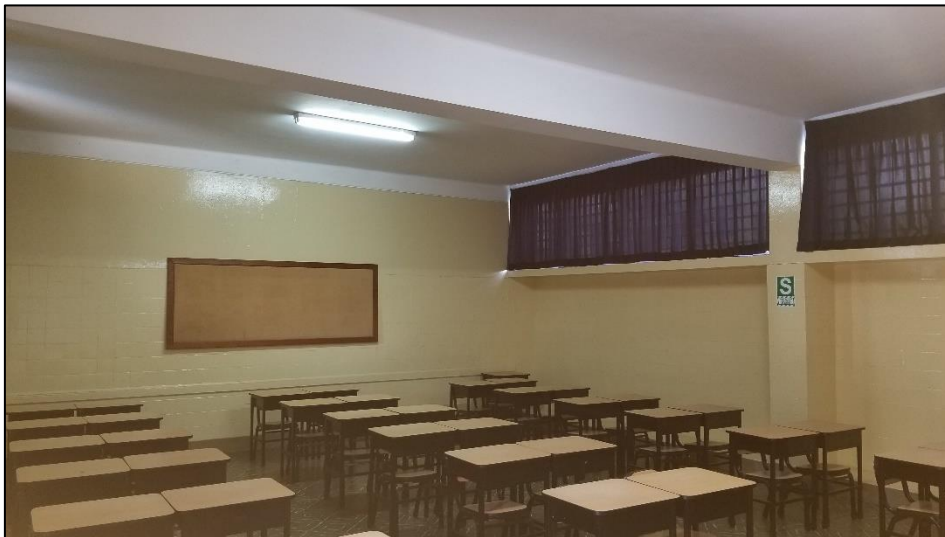
FIGURA 20: Altura regular en cada uno de los muros del Bloque "A".

No hay torretas en la construcción y las alturas de los muros son regulares, por tal razón la relación entre T/H es 1, y otorgándole la clase A.

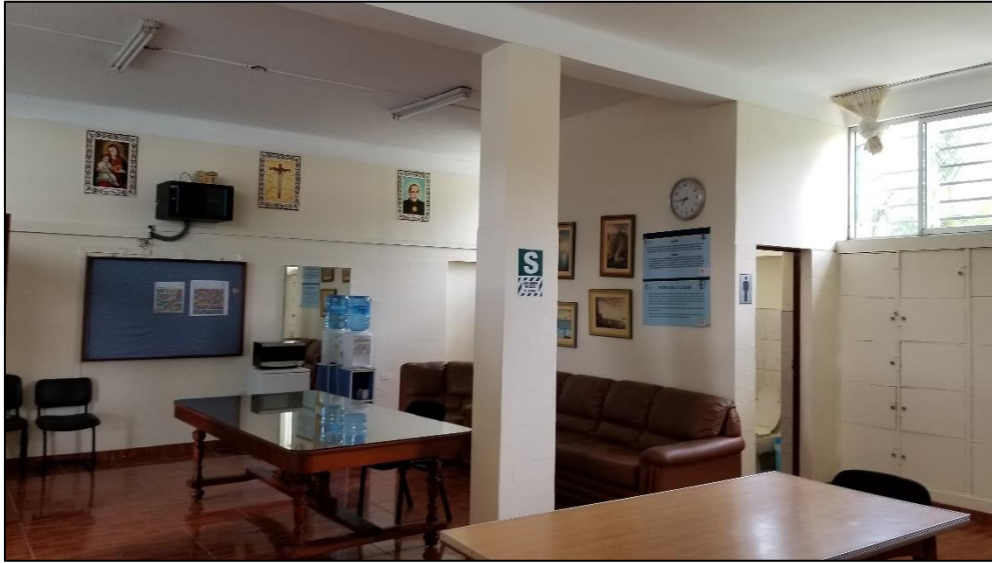
FIGURA 21: Altura regular en cada uno de los muros del Bloque “B”.

No hay torretas en la construcción y las alturas de los muros son regulares, por tal razón la relación entre T/H es 1, y otorgándole la clase A.

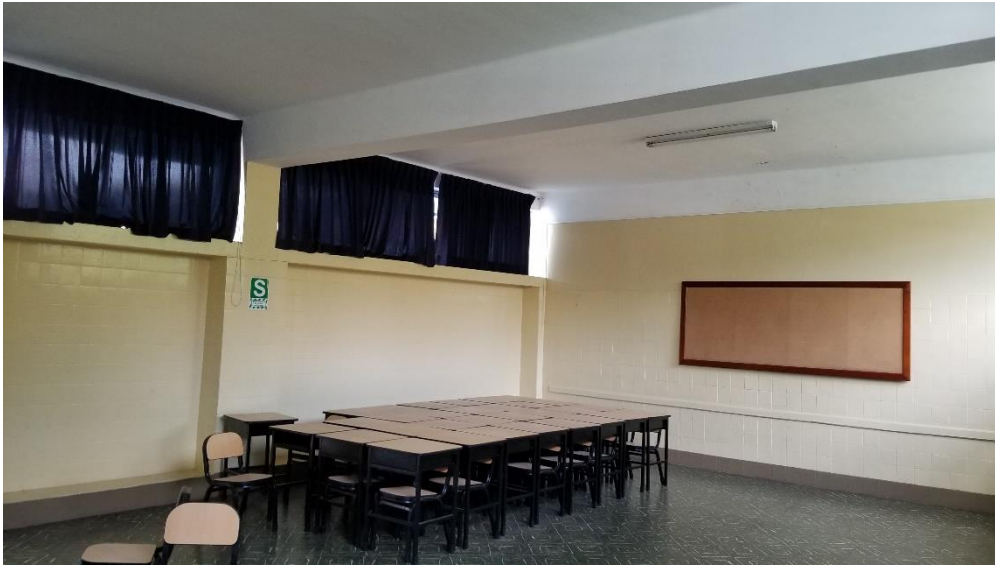
FIGURA 22: Presencia de diafragma rígido en los objetos de análisis (1er piso).

El objeto de estudio no presenta el uso de cubiertas, únicamente diafragmas rígidos, por motivos de calificación dentro del método consideraremos una clase A, siendo descrita por un uso correcto de amarre a los muros, así como conexiones adecuadas a este con el objetivo que se produzca un comportamiento de diafragma rígido, además de presentar distancias entre vigas prudentes.

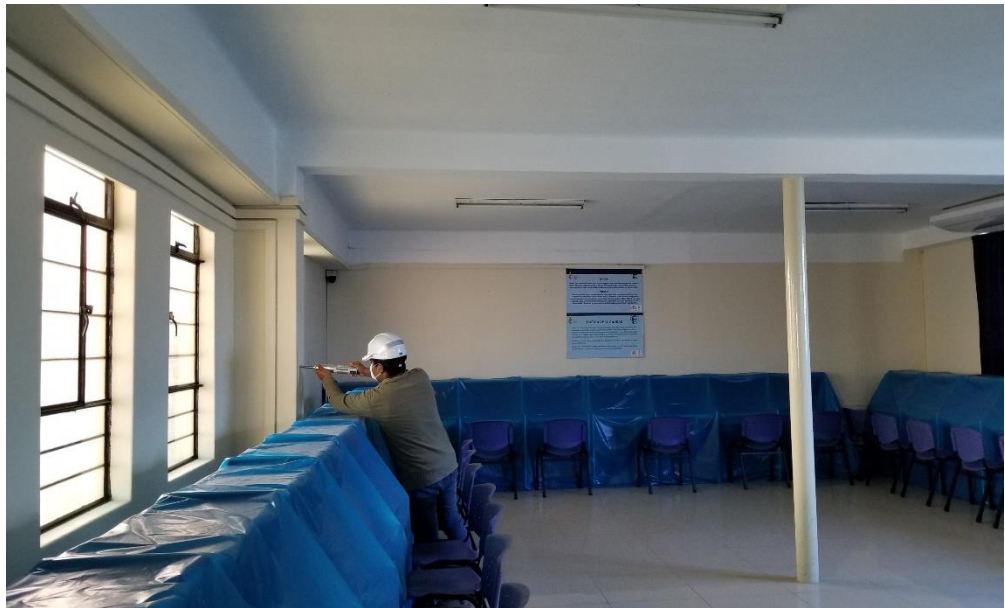
FIGURA 23: Presencia de diafragma rígido en los objetos de análisis (2do piso).

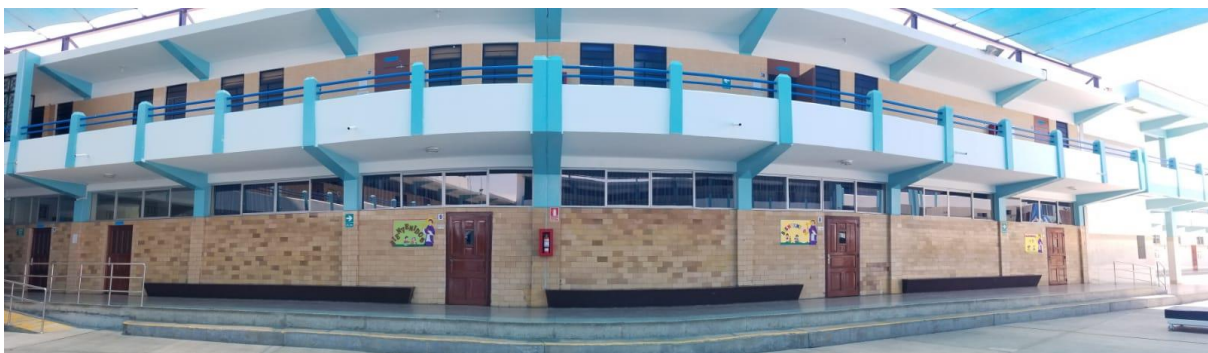
FIGURA 24: Elementos no estructurales muy bien conectados a la estructura.

Lo que aparenta ser cornisas son las extensiones de las vigas que atraviesan toda la estructura para formar el pasadizo del segundo piso, así como también la extensión del techo del segundo piso, por tal razón asumimos la no existencia de cornisas dentro del objeto de estudio.

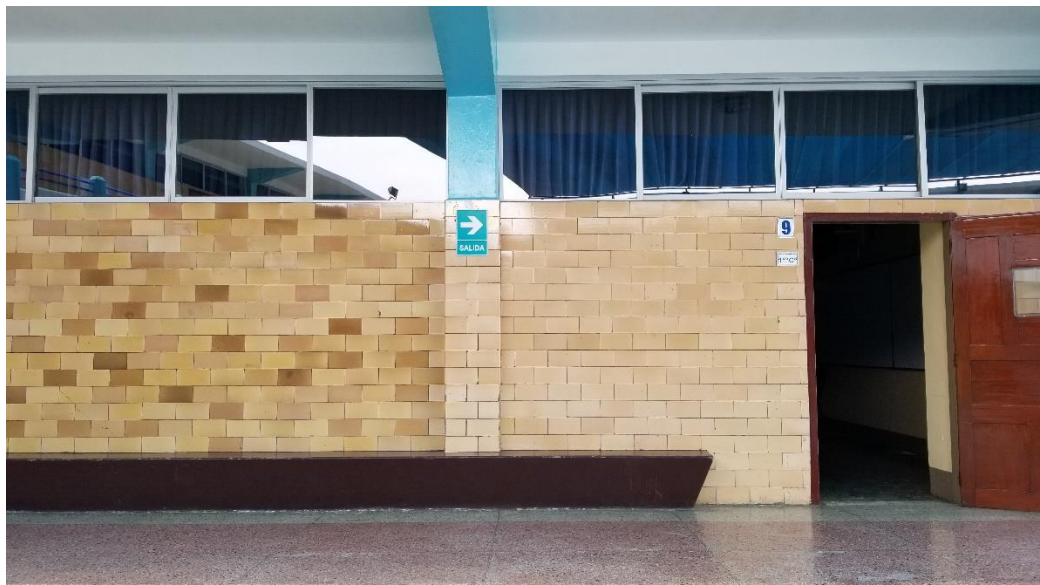
FIGURA 25: Muros externos en buena condición sin lesiones visibles.

- Para mantener la calidad del sistema resistente, recomendamos que no se deje de realizar el mantenimiento periódico de todos los ambientes en el pabellón “U”, inspeccionar y refaccionar cualquier tipo de falla en los muros.

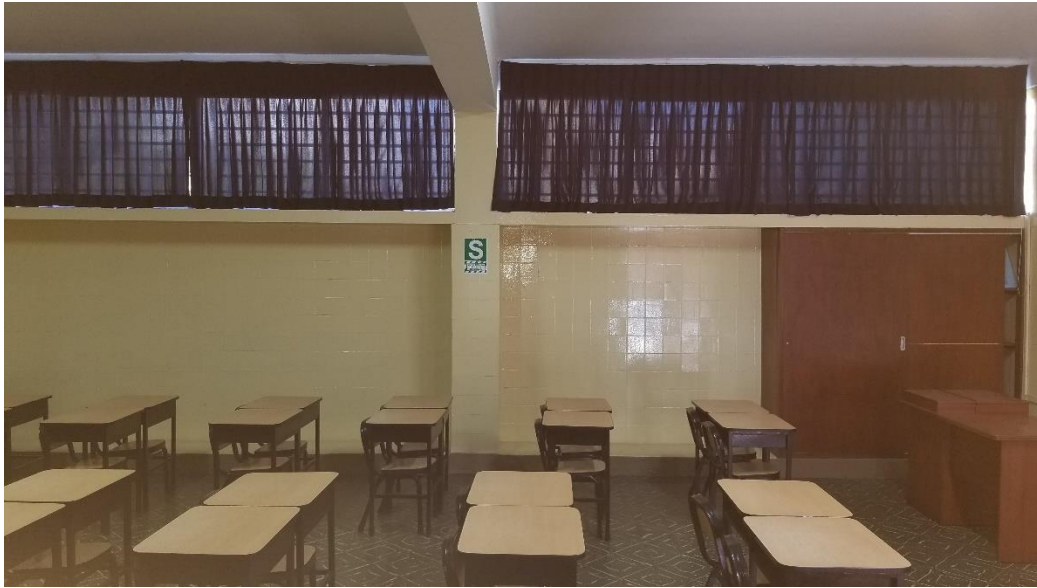
FIGURA 26: Muros internos en buena condición sin lesiones visibles.

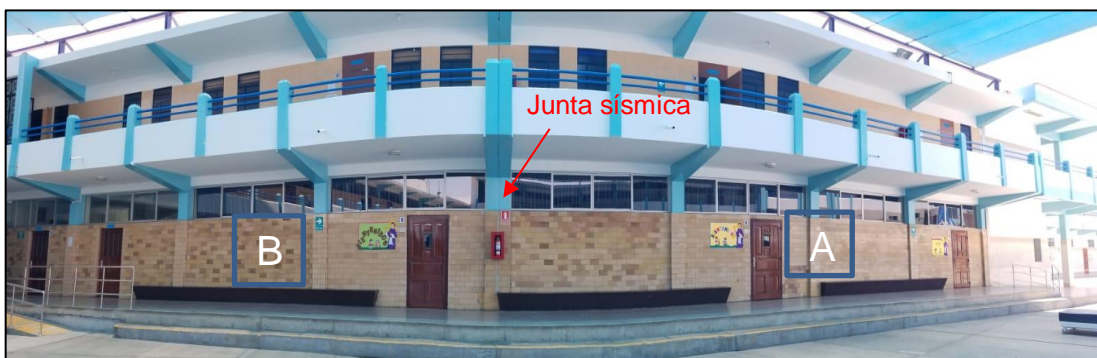
Para el análisis del ala izquierda del pabellón “U” se dividió en dos bloques: “A” y “B”, debido a la junta sísmica presente en la estructura, como se aprecia en la siguiente imagen.

FIGURA 27: Bloques “A”, “B” y junta sísmica del ala izquierda del pabellón “U”.

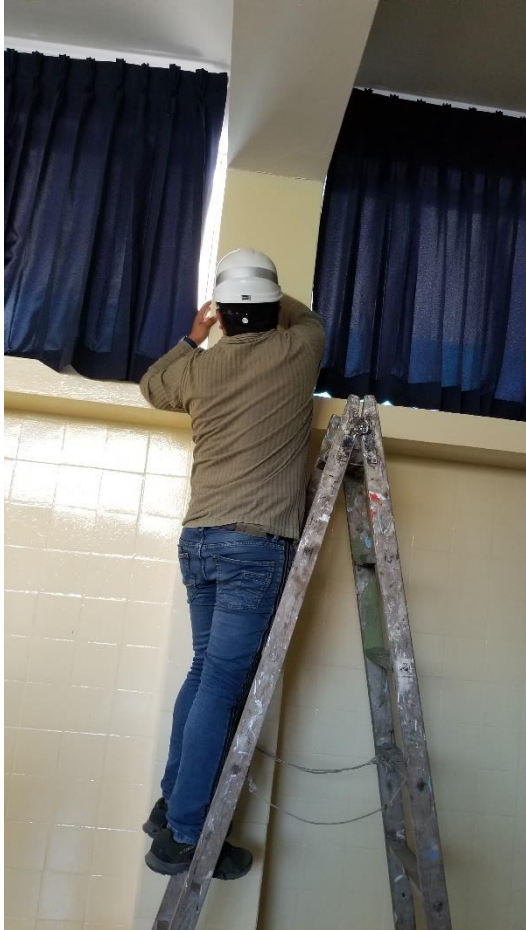
FIGURA 29: Ensayo esclerométrico en columnas del bloque "A" en el 1er piso.

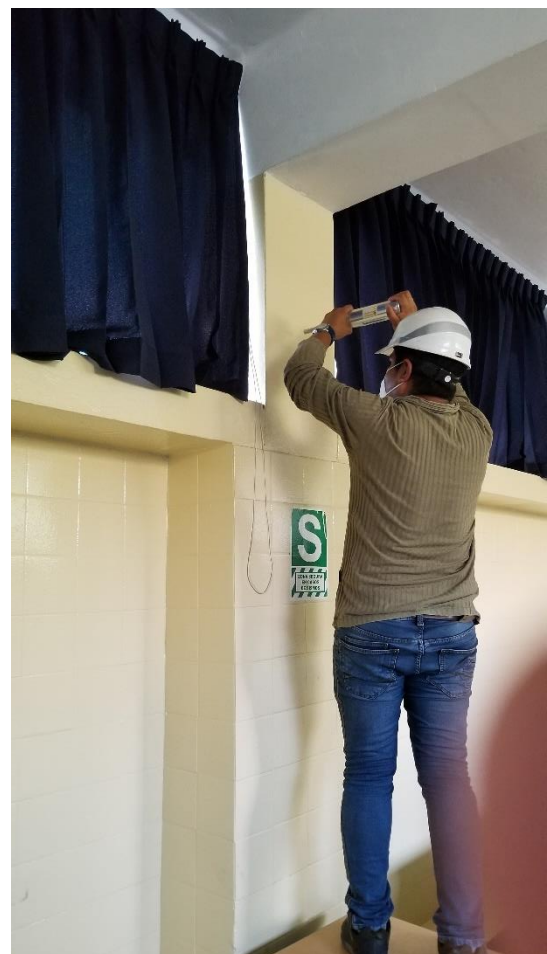
FIGURA 30: Ensayo esclerométrico en columnas del bloque "A" en el 1er piso.

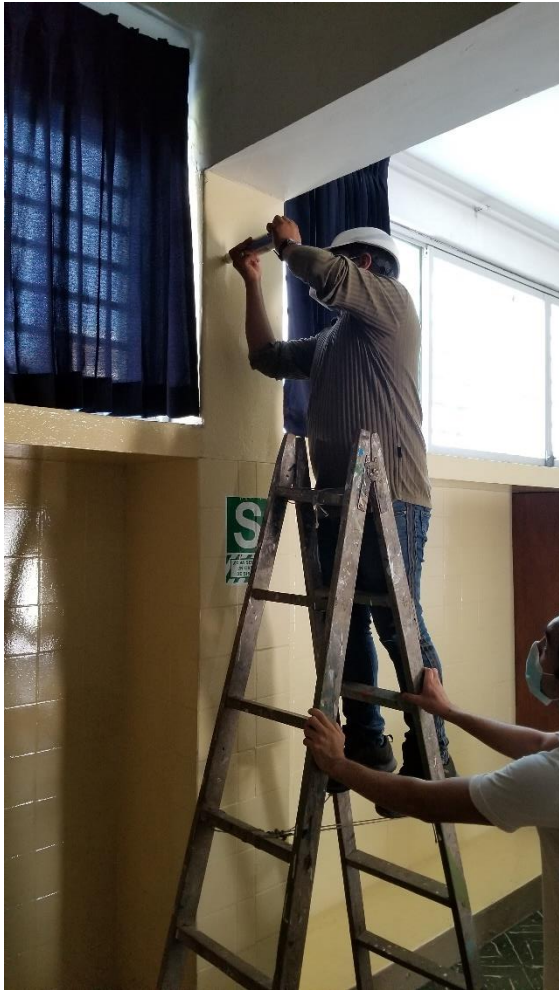
FIGURA 31: Ensayo esclerométrico en columnas del bloque "B" en el 1er piso.

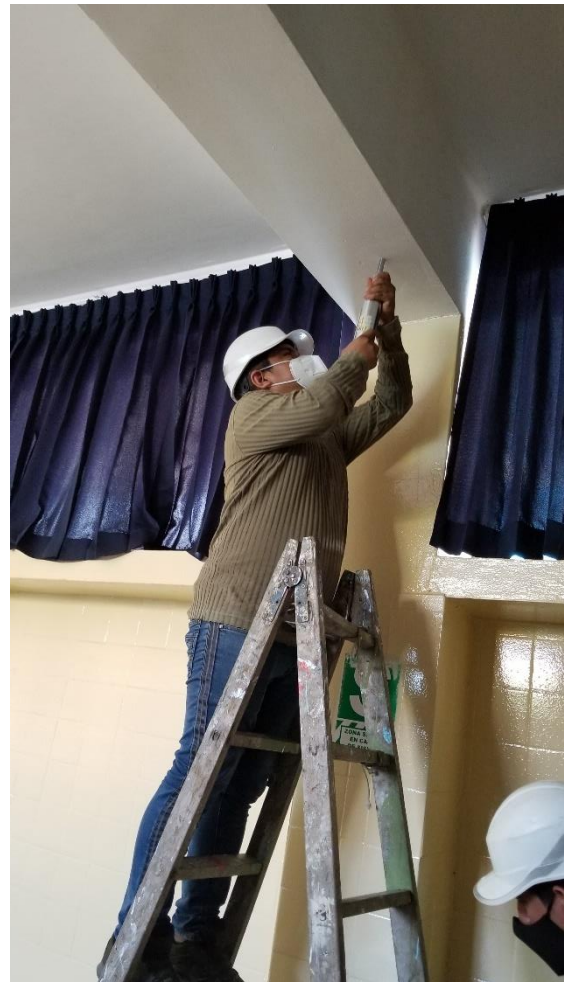
FIGURA 32: Ensayo esclerométrico en vigas del bloque "B" en el 1er piso.

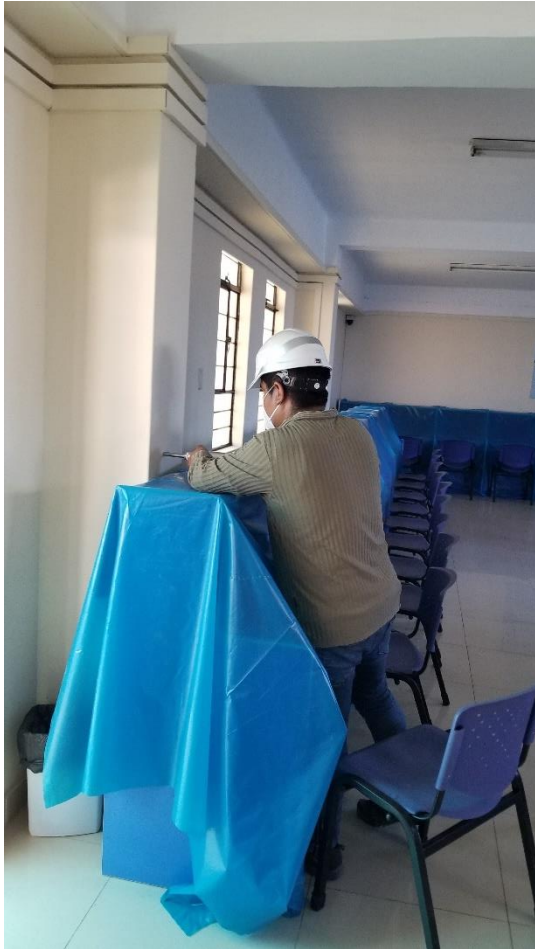
FIGURA 33: Ensayo esclerométrico en columnas del bloque "A" en el 2do piso.

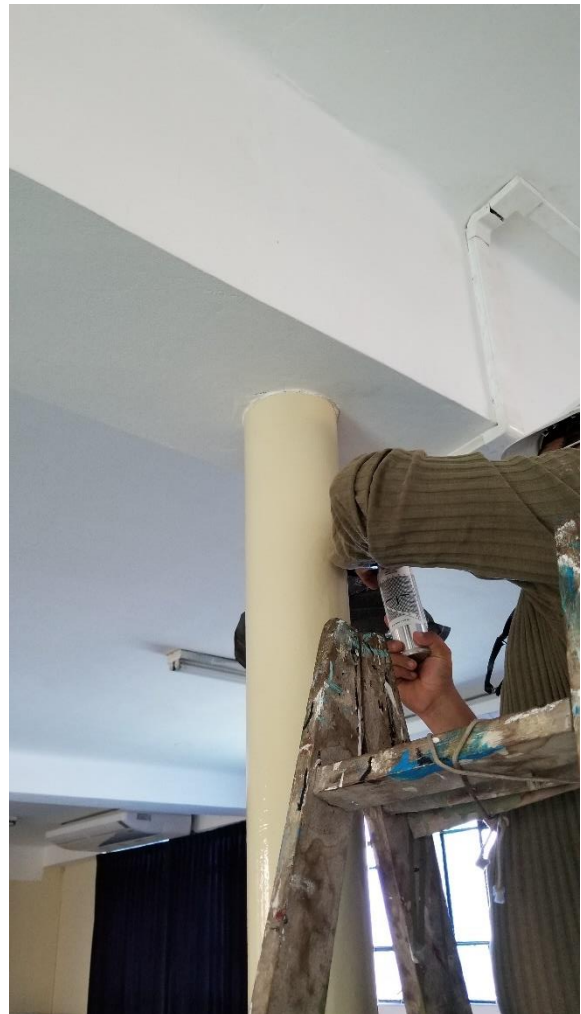
FIGURA 34: Ensayo esclerométrico en vigas del bloque "A" en el 2do piso.

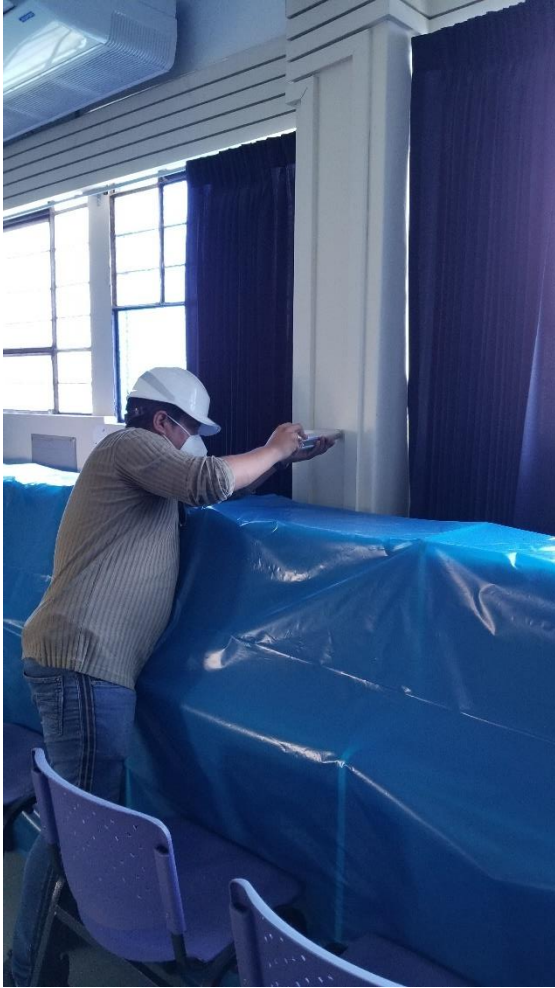
FIGURA 35: Ensayo esclerométrico en columnas del bloque “B” en el 2do piso.

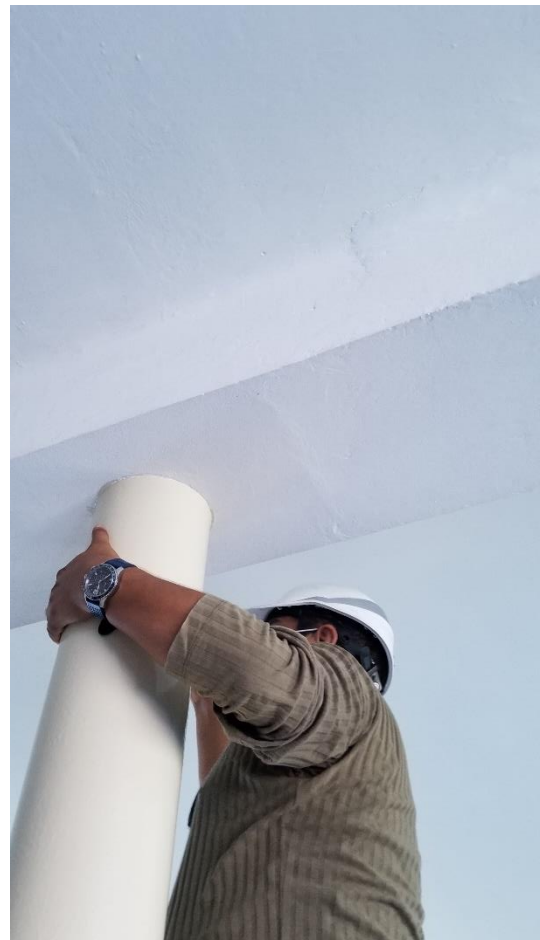
FIGURA 36: Ensayo esclerométrico en vigas del bloque “B” en el 2do piso.
