PROPUESTA VIABLE DE DISEÑO ESTRUCTURAL PARA LA PAVIMENTACIÓN ÓPTIMA EN EL ASENTAMIENTO HUMANO ALTO SALAVERRY, TRUJILLO, 2022

TESIS PARA OPTAR EL TÍTULO PROFESIONAL DE INGENIERO CIVIL

**Propuesta viable de diseño estructural para la pavimentación óptima en el
Asentamiento Humano Alto Salaverry, Trujillo, 2022**

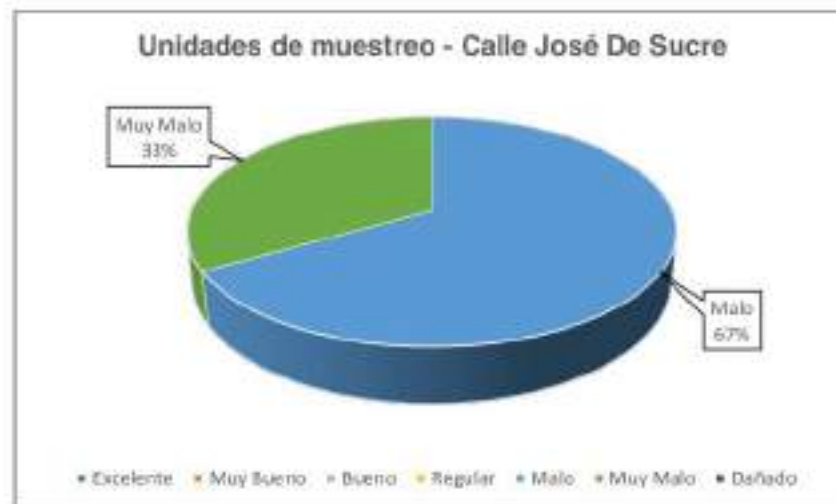
Observación: Del valor promedio de 9 unidades de muestreo en el tramo de la calle José De Sucre se obtuvo la condición del pavimento con un valor promedio PCI 30, la cual la mayor parte se clasificó el estado o nivel de daño del pavimento es malo.

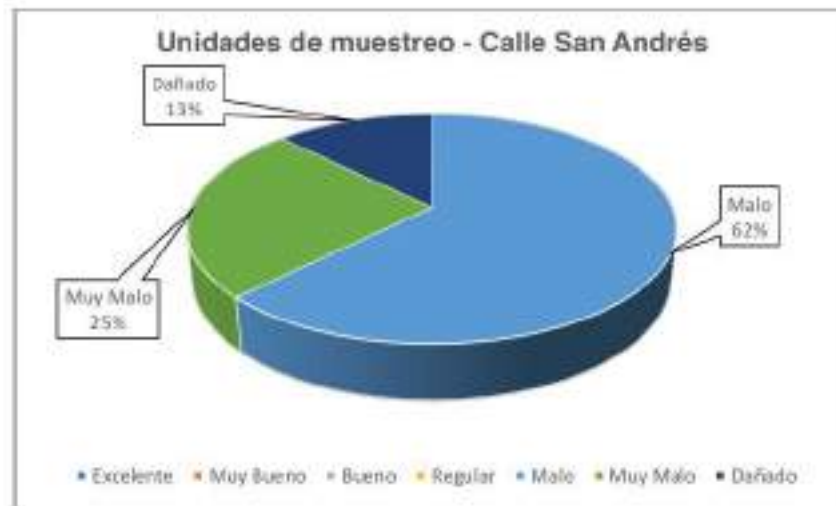
Observación: Del valor promedio de 8 unidades de muestreo en el tramo de la calle San Andrés se obtuvo la condición del pavimento con un valor promedio PCI 31, la cual la mayor parte se clasificó el estado o nivel de daño del pavimento es malo.

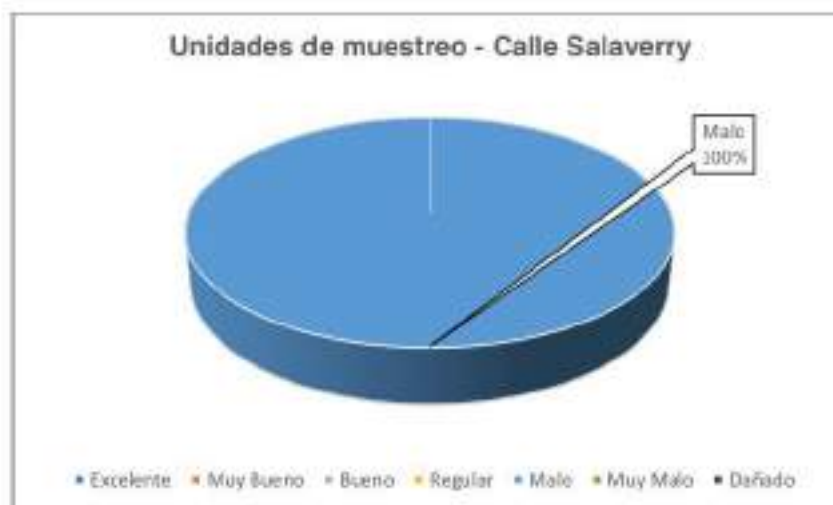
Observación: Del valor promedio de 6 unidades de muestreo en el tramo de la calle Salaverry se obtuvo la condición del pavimento con un valor promedio PCI 39, la cual se clasificó el estado o nivel de daño del pavimento es malo.

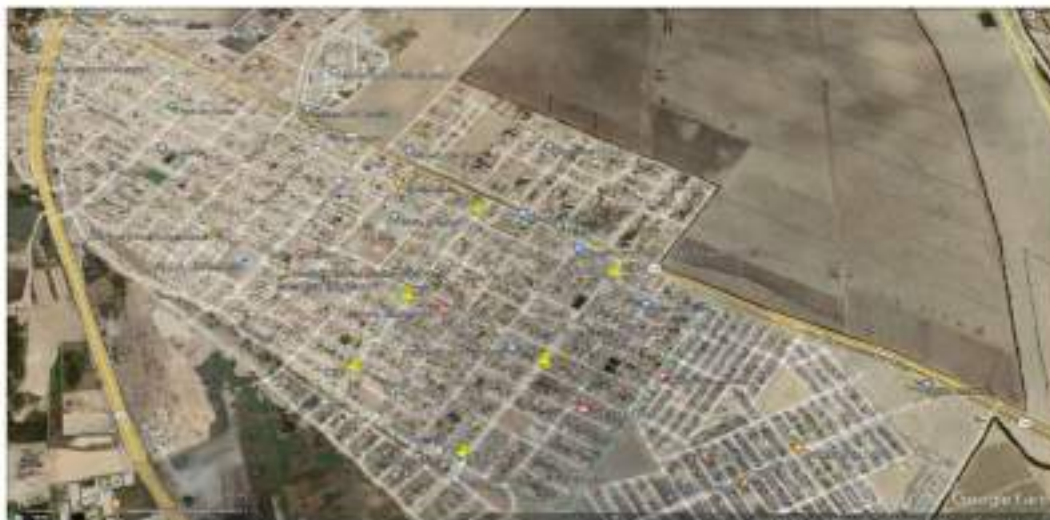
Figura 21

Ubicación de calicatas C1, C2, C3, C4, C5 y C6

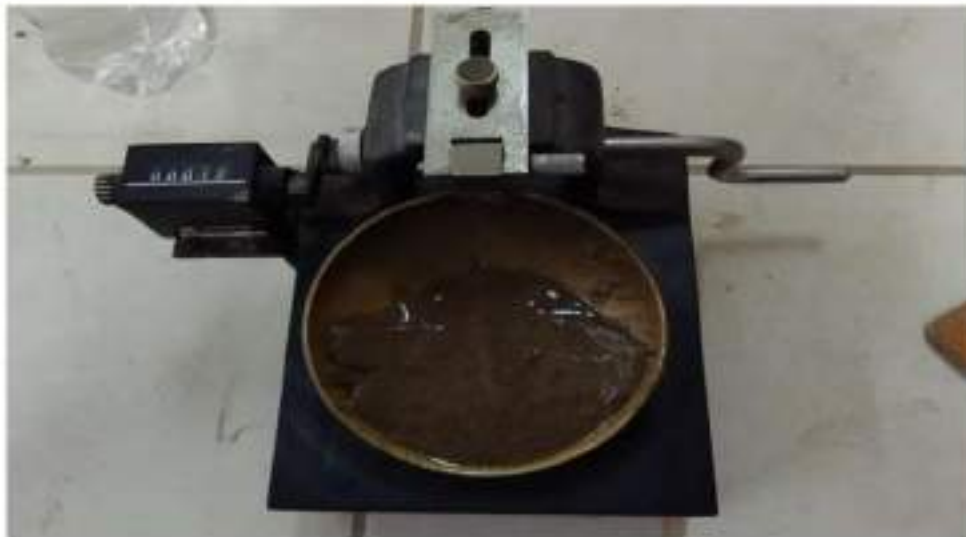
Primera prueba de 12 golpes para Límite Líquido

Nota. Se muestra la imagen de la primera prueba de 12 golpes para Límite Líquido en el Ensayo de Límites de Atterberg.

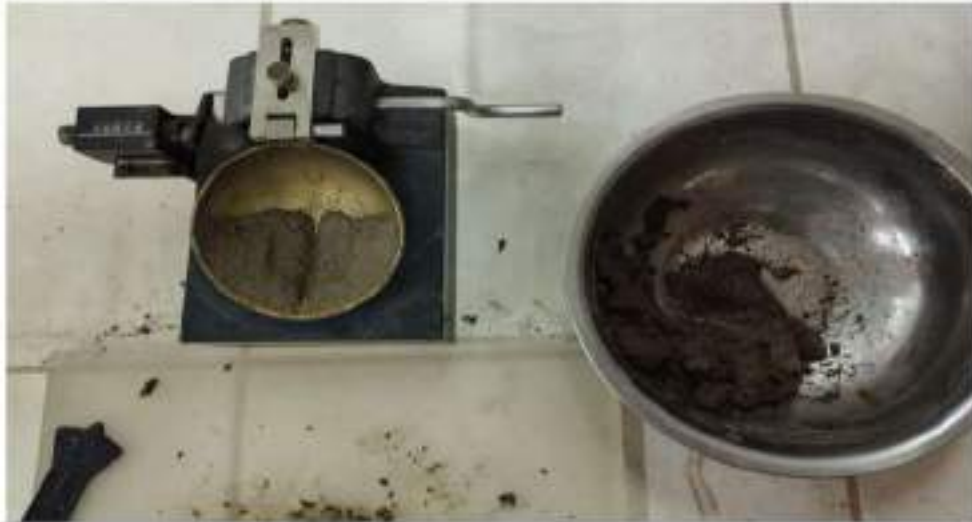
Figura 23

Segunda prueba de 14 golpes para Límite Líquido

Nota. Se muestra la imagen de la segunda prueba de 14 golpes para Límite Líquido en el Ensayo de Límites de Atterberg.

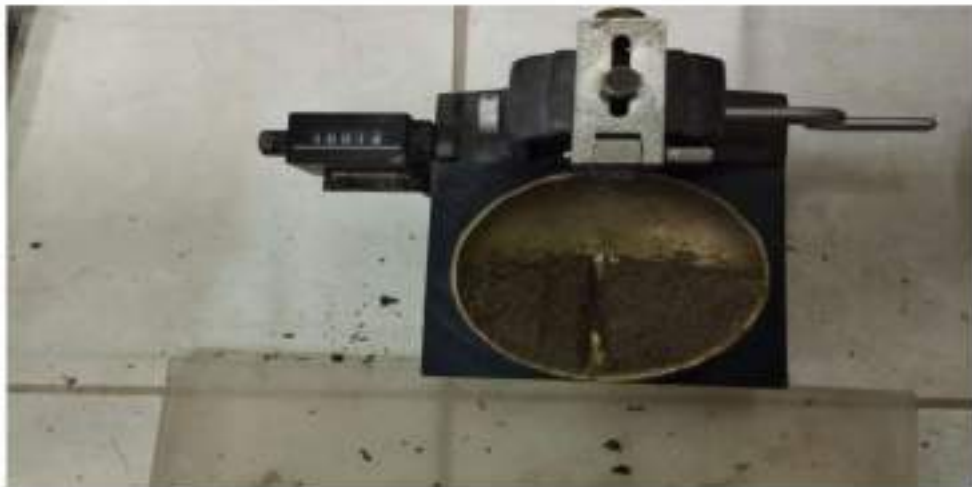
Figura 24

Tercera prueba de 14 golpes para Límite Líquido

Nota. Se muestra la imagen de la tercera prueba de 14 golpes para Límite Líquido en el Ensayo de Límites de Atterberg.

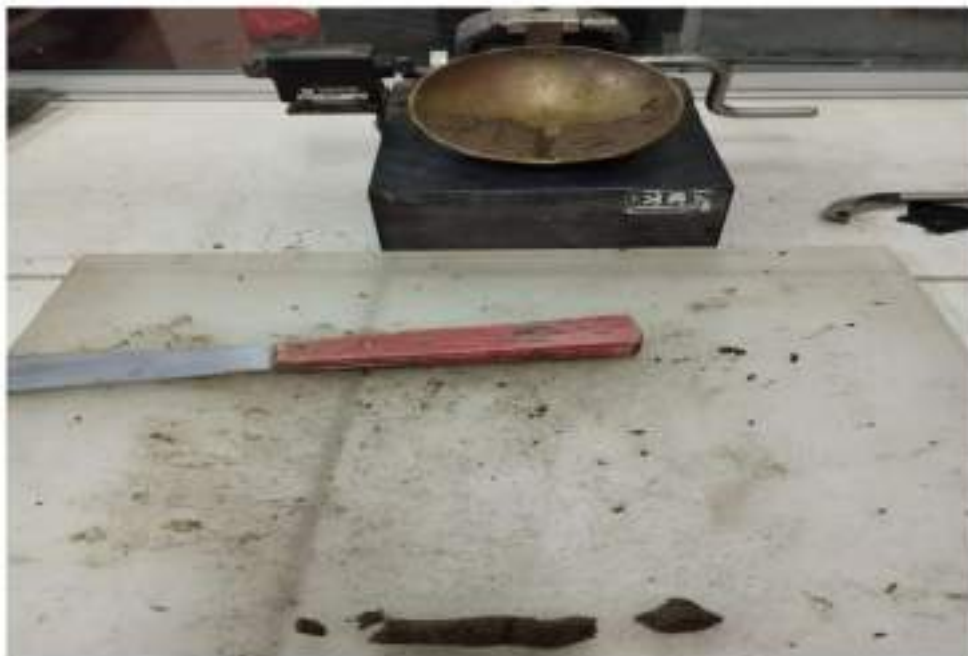
Primera prueba de 12 golpes para Límite Plástico

Nota. Se muestra la imagen de la primera prueba de 12 golpes para Límite Plástico en el Ensayo de Límites de Atterberg.

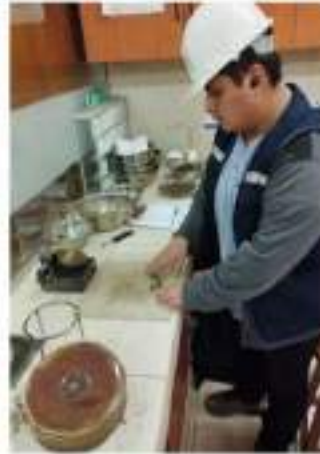
Figura 26

Segunda prueba de 14 golpes para Límite Plástico

Nota. Se muestra la imagen de la segunda prueba de 14 golpes para Límite Plástico en el Ensayo de Límites de Atterberg.

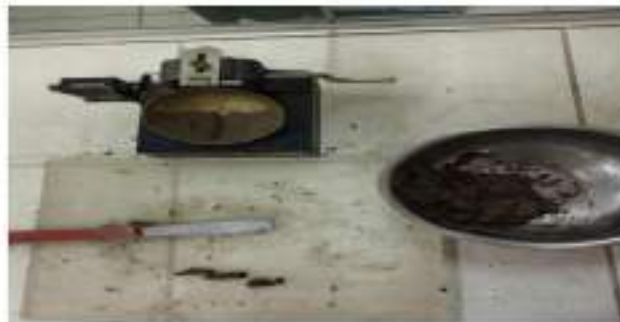
Figura 27

Tercera prueba de 14 golpes para Límite Plástico

Nota. Se muestra la imagen de la tercera prueba de 14 golpes para Límite Plástico en el Ensayo de Límites de Atterberg.

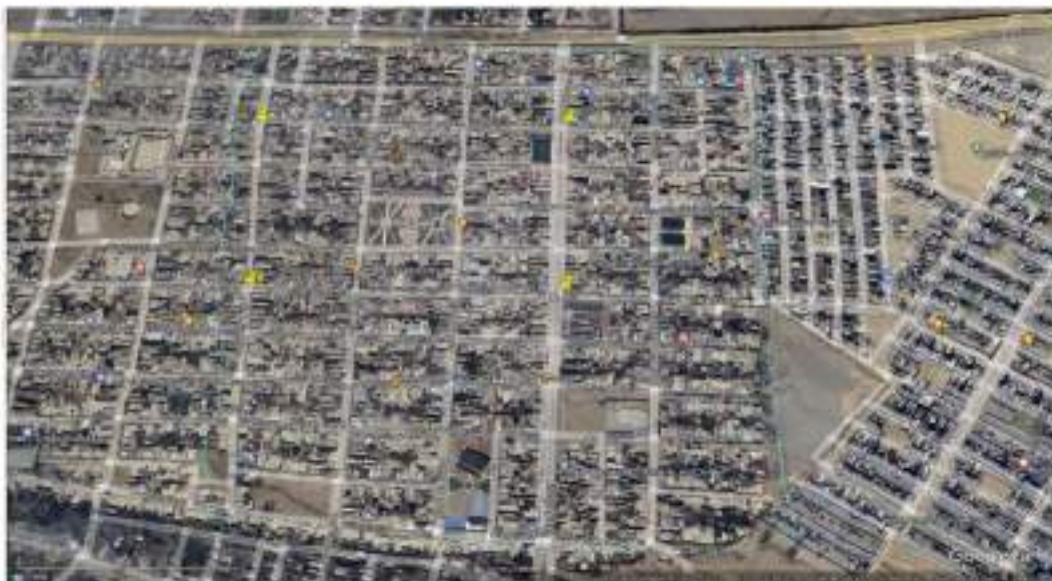
Figura 29

Puntos de control en la calle Luis Alberto Sánchez y la avenida José Olaya

Nota. En la figura se muestra los puntos de control en la calle Luis Alberto Sánchez y la avenida José Olaya. Fuente: Google Earth.

De esta manera, respecto a los puntos de localización en la calle Luis Alberto Sánchez son paralelas e interceptan con los puntos de control de la avenida José Olaya. En la calle Luis Alberto Sánchez, se consideró dos puntos de control:

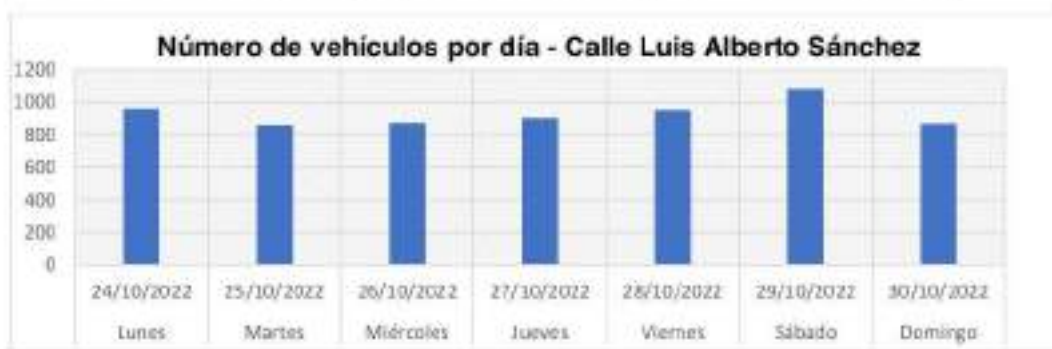
Gráfico 1

Número de vehículos por día y capacidad de carreteras (calle Luis Alberto Sánchez)

Nota. En el gráfico se muestra los límites que sobrepasa la capacidad de una carretera de segunda clase.

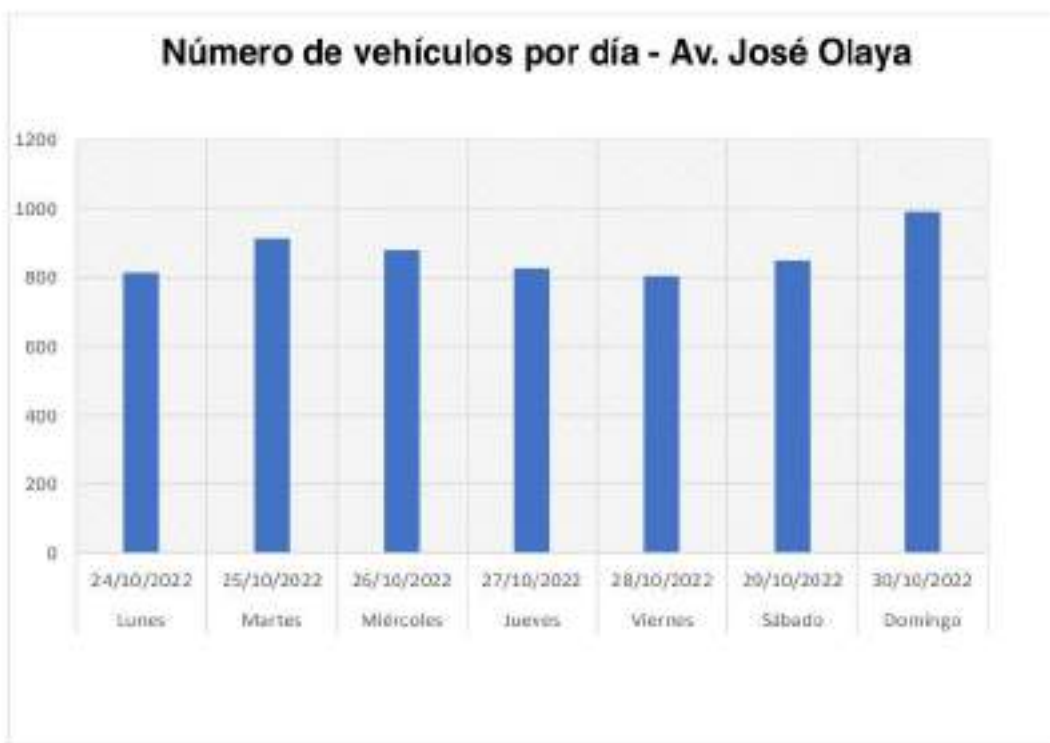
Número de vehículos por día y capacidad de carreteras (Av. José Olaya)

² Nota. En el gráfico se muestra los límites que sobrepasa la capacidad de una carretera de segunda clase.

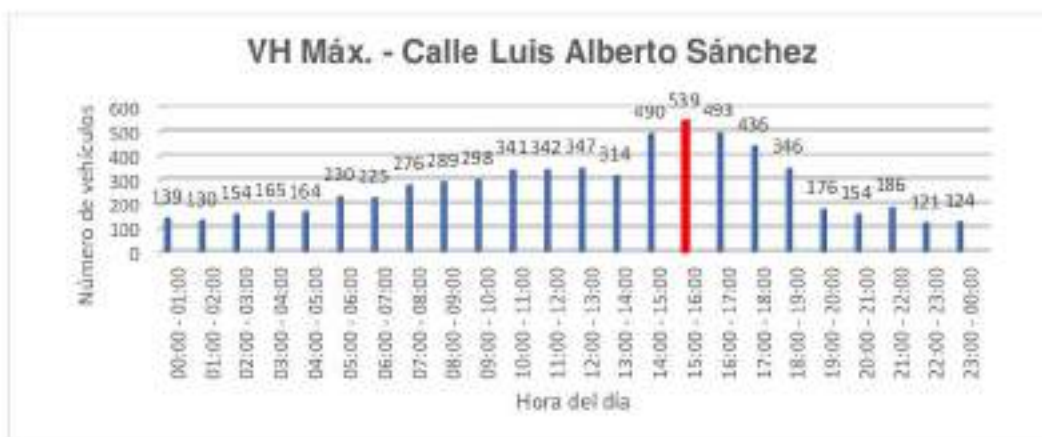
Gráfico 3

Gráfico de barras representando el VHMD - Ca. Luis Alberto Sánchez

Nota. Se muestra que, en el tramo de la calle Luis Alberto Sánchez durante un día particular por la mañana entre las 3:00 p.m. y 4:00 p.m. hay mayores números de vehículos que pasan por el punto de control durante una hora.

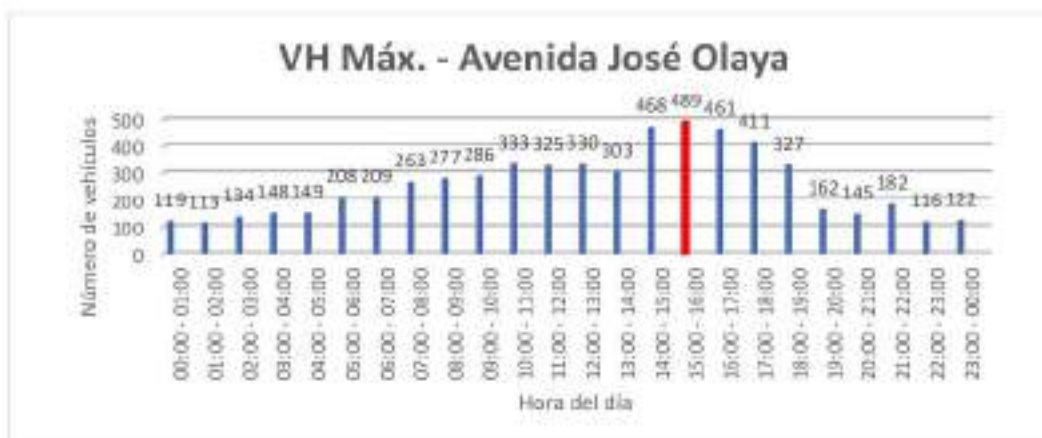
Gráfico 4

Gráfico de barras representando el VHMD - Av. José Olaya

Nota. Se muestra que, en el tramo de la avenida José Olaya durante un día particular por la mañana entre las 3:00 p.m. y 4:00 p.m. hay mayores números de vehículos que pasan por el punto de control durante una hora.

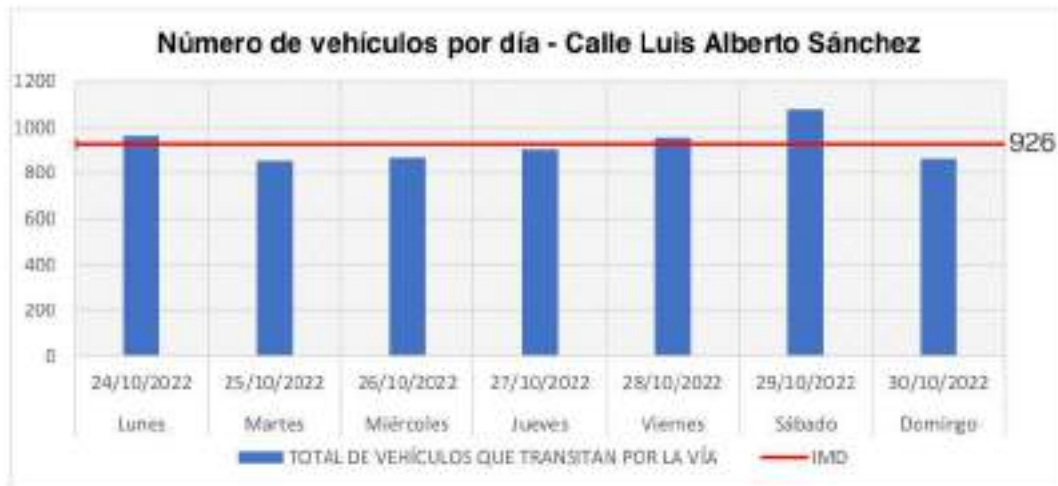
Presentación de Índice Medio Diario (IMD) de la vía (calle Luis Alberto Sánchez)

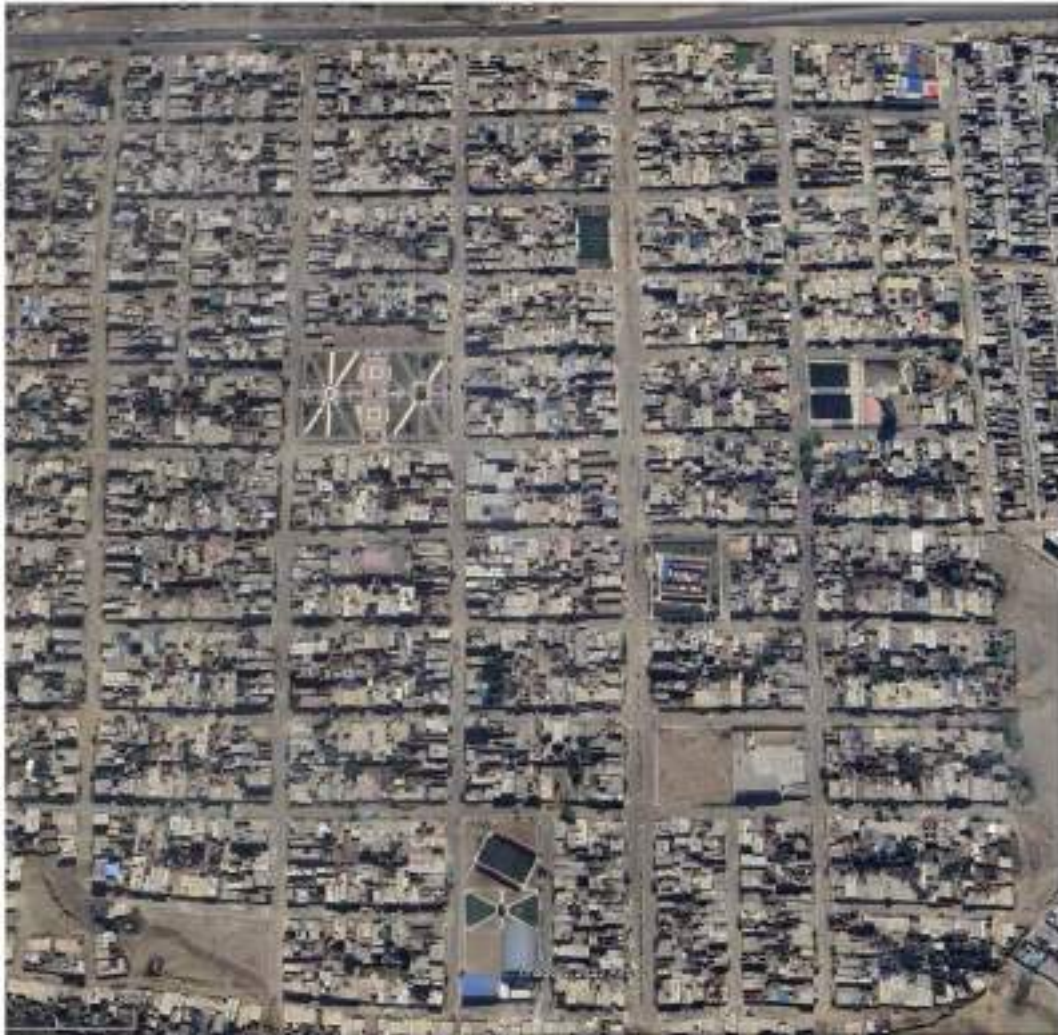
Figura 38

Ortofoto obtenida de la Fotogrametría

Etapas de campo. Se realizó la visita al área del levantamiento de las 2 vías en la zona a estudiar, para familiarizarse con el terreno, los accesos y posibles obstáculos.

En el campo se empleó los equipos de seguridad, se colocó los puntos de control físicos en el terreno usando marcas de pintura en aerosol (spray) y uso de correctores de 9ml, se midió las coordenadas de los puntos de control usando los equipos de GPS navegador y Estación Total.

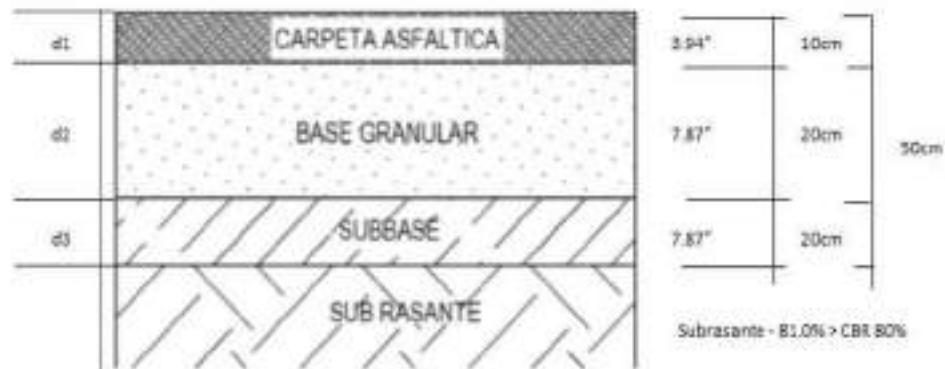
Estructura del pavimento tipo flexible con carpeta asfáltica (calle Luis Alberto Sánchez)

Nota. Se muestra los espesores hallados para la primera vía en estudio con carpeta asfáltica en caliente, período de 20 años para T_{p9} .

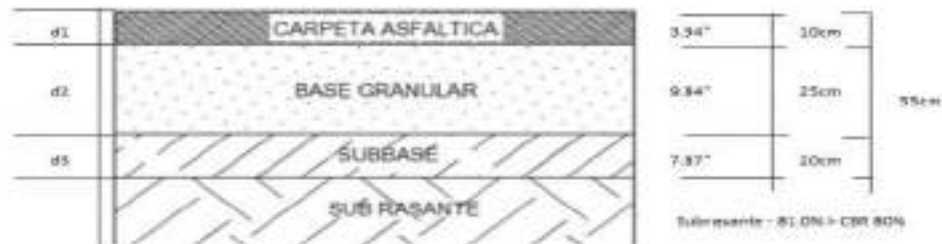
Figura 43

Estructura del pavimento tipo flexible con carpeta asfáltica (avenida José Olaya entre la carretera Panamericana Norte y la calle Salaverry)

Nota. Se muestra los espesores hallados para la segunda vía en estudio con carpeta asfáltica en caliente, periodo de 20 años para T_{P7} .

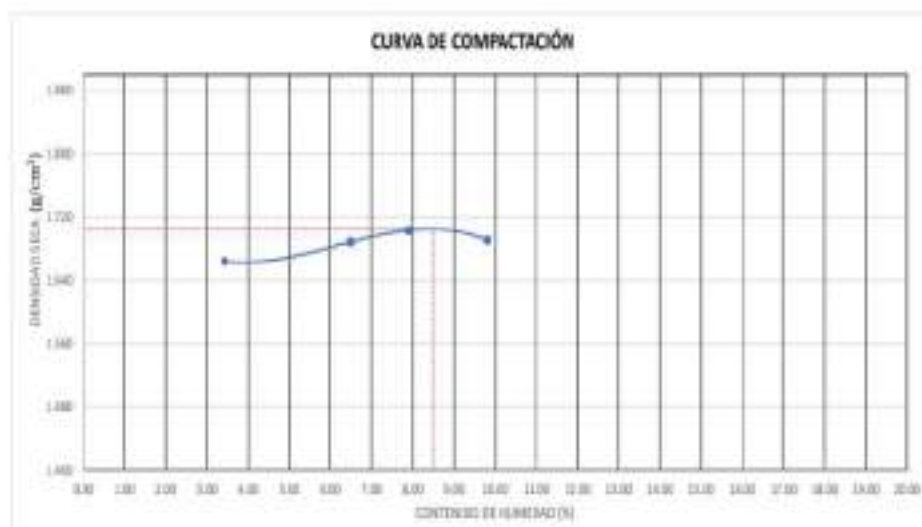
COMPACTACIÓN				
METODO DE COMPACTACIÓN:	"A"			
NÚMERO DE GOLPES POR CAPA:	25			
NÚMERO DE CAPAS:	5			
NÚMERO DE ENSAYO:	1	2	3	4
PESO (SUELO + MOLDE) (g)	5767.30	5859.70	5897.30	5935.30
PESO DE MOLDE (g)	4161.80	4161.80	4161.80	4161.80
PESO DE SUELO HÚMEDO (g)	1605.40	1697.90	1735.50	1773.50
VOLUMEN DEL MOLDE (cm ³)	944.34	944.34	944.34	944.34
DENSIDAD HÚMEDA (g/cm ³)	1.711	1.798	1.838	1.877
DENSIDAD SECA (g/cm ³)	1.604	1.688	1.703	1.685
CONTENIDO DE HUMEDAD				
RECIPIENTE Nº	5/1	5/1	5/1	5/1
PESO (SUELO HÚMEDO + TARA) (g)	394.30	432.30	447.80	535.70
PESO (SUELO SECO + TARA) (g)	385.30	414.40	421.50	484.80
PESO DE LA TARA (g)	132.40	134.10	88.40	169.70
PESO DE AGUA (g)	9.00	24.50	26.30	30.90
PESO DE SUELO SECO (g)	262.70	285.30	333.10	335.10
CONTENIDO DE HUMEDAD (%)	3.43	6.48	7.90	9.81
MÁXIMA DENSIDAD SECA (g/cm ³)	1.703			ÓPTIMO CONTENIDO DE HUMEDAD (%)
				8.30

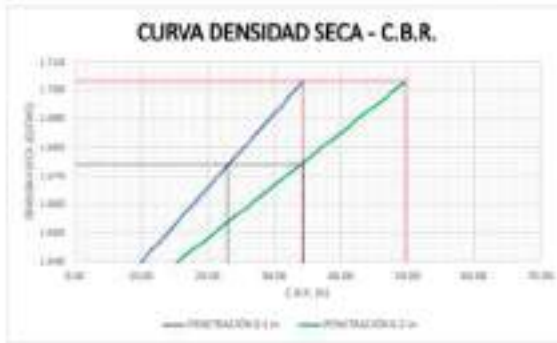
GRÁFICO DE PENETRACIÓN DE C.B.R.

ÁREA DEL PISTÓN:	18.38	cm ²
CARGAS PATRÓN	(2.54 mm) (0.1 in)	70.3
	(5.08 mm) (0.2 in)	105.7

SP GOLPES	04	25	12
C.B.R. AL 50% (0.1 in) (0.1 in)	49.75	9.44	0.09
C.B.R. AL 90% (0.1 in) (0.1 in)	54.30	5.87	1.23

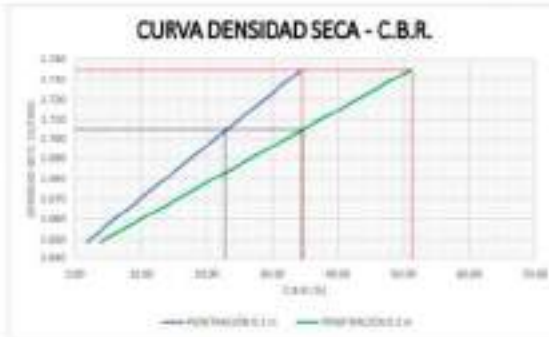
GRÁFICO DE PENETRACION DE C.B.R.

ÁREA DEL PISTON:	70.36 cm ²		
CARGAS PISTON:	12.34 kN (2.74 tf)	70.5	kg/cm ²
	15.08 kN (3.33 tf)	215.7	kg/cm ²

MP GOLPES		50	25	17
C.B.R. AL 100% DE M.D.S. (%)	12.34 mm (0.5 in)	51.22	3.75	0.04
C.B.R. AL 95% DE M.D.S. (%)	15.08 mm (0.6 in)	34.54	1.60	1.98

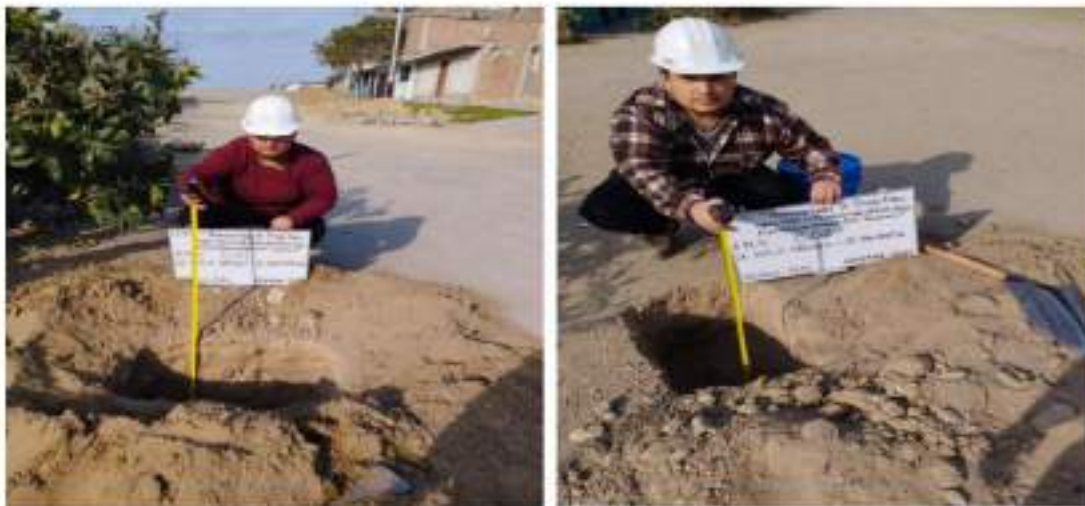
Figura 57

Paneles fotográficos de la exploración de calicatas C-1 y C-2 en la calle Luis Alberto Sánchez

Nota. Se muestra la exploración de calicatas C-1 y C-2 en la calle Luis Alberto Sánchez.

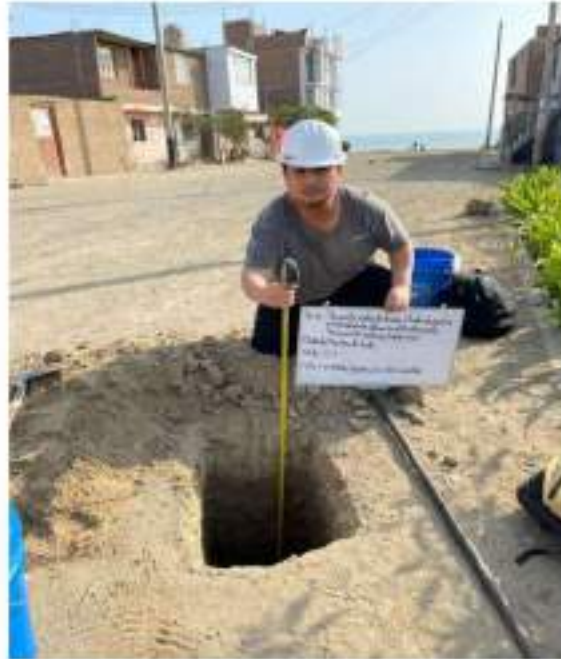
Figura 58

Panel fotográfico de la exploración de calicata C-3 en la calle Luis Alberto Sánchez

Nota. Se muestra la exploración de calicata C-3 en la calle Luis Alberto Sánchez.

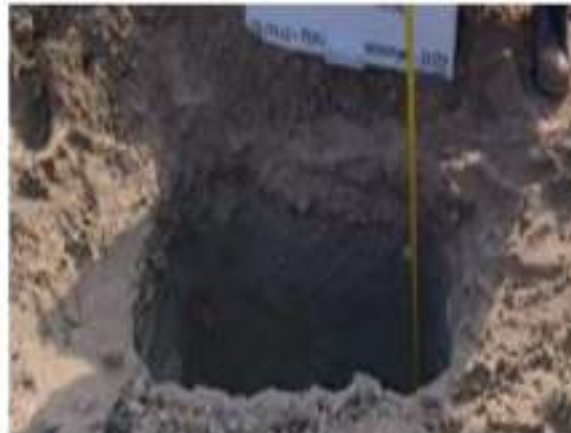
Figura 59

Panel fotográfico de la exploración de calicata C-4 en la avenida José Olaya

Nota. Se muestra la exploración de calicata C-4 en la avenida José Olaya.

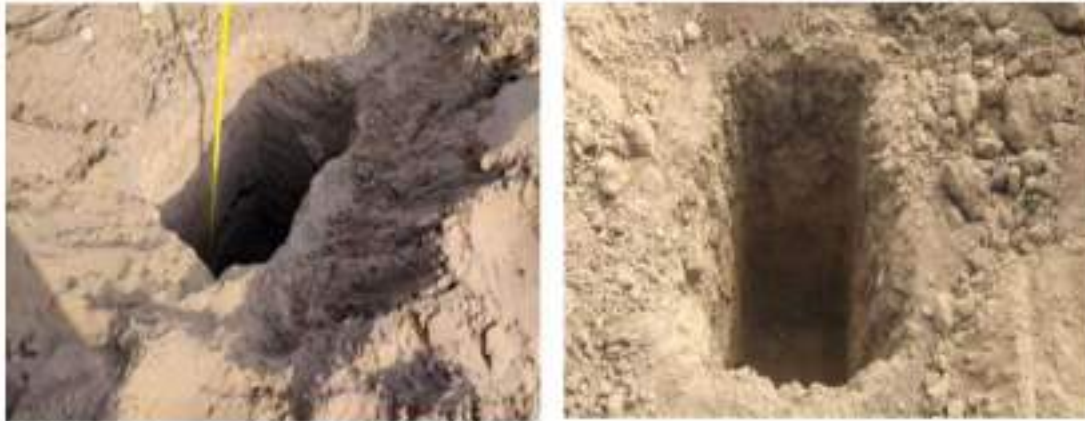
Figura 60

Paneles fotográficos de la exploración de calicata C-5 y C-6 en la avenida José Olava

Nota. Se muestra la exploración de calicatas C-5 y C-6 en la avenida José Olava.

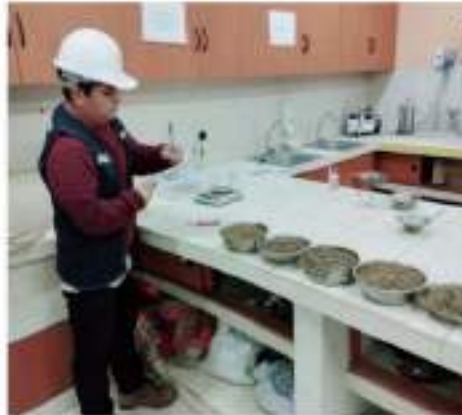
Las muestras obtenidas de las calcatas en el ensayo de Contenido de Humedad

Nota. Se muestra parte del procedimiento del ensayo de Contenido de Humedad en el laboratorio de mecánica de suelos.

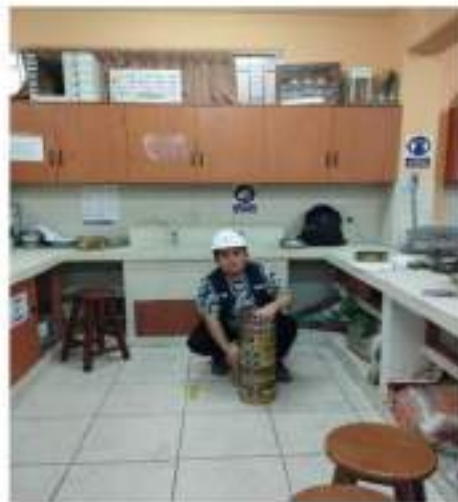
Figura 65

Procedimiento del ensayo de Granulometría por Tamizado

Nota. Se muestra parte del procedimiento del ensayo de Granulometría por Tamizado en el laboratorio de mecánica de suelos.

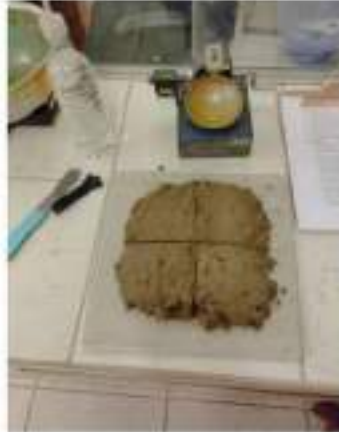
Figura 66

Procedimiento del cuarteo en el ensayo de Límites de consistencia

Nota. Se muestra parte del procedimiento del ensayo de Límites de consistencia o Atterberg en el laboratorio de mecánica de suelos.

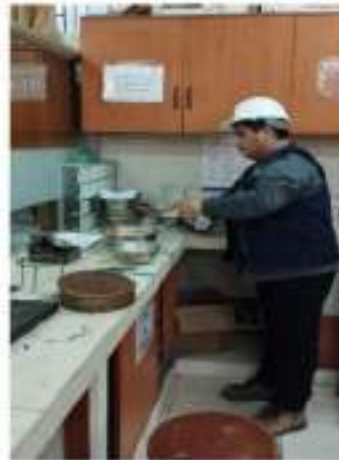
Figura 67

Procedimiento de la curación de las muestras en el ensayo de Límites de consistencia o Atterberg

Nota. Se muestra parte del procedimiento del ensayo de Límites de consistencia o Atterberg en el laboratorio de mecánica de suelos.

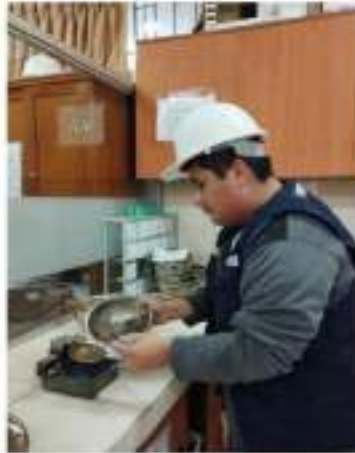
Figura 68

Procedimiento de la colocación de las muestras en la copa de Casagrande en el ensayo de Límites de consistencia o Atterberg

Nota. Se muestra parte del procedimiento del ensayo de Límites de consistencia o Atterberg en el laboratorio de mecánica de suelos.

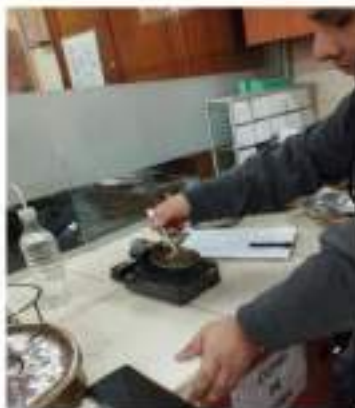
Figura 69

Procedimiento de la división con un rotulador en el medio de la copa de Casagrande en el ensayo de Límites de consistencia o Atterberg

Nota. Se muestra parte del procedimiento del ensayo de Límites de consistencia o Atterberg en el laboratorio de mecánica de suelos.

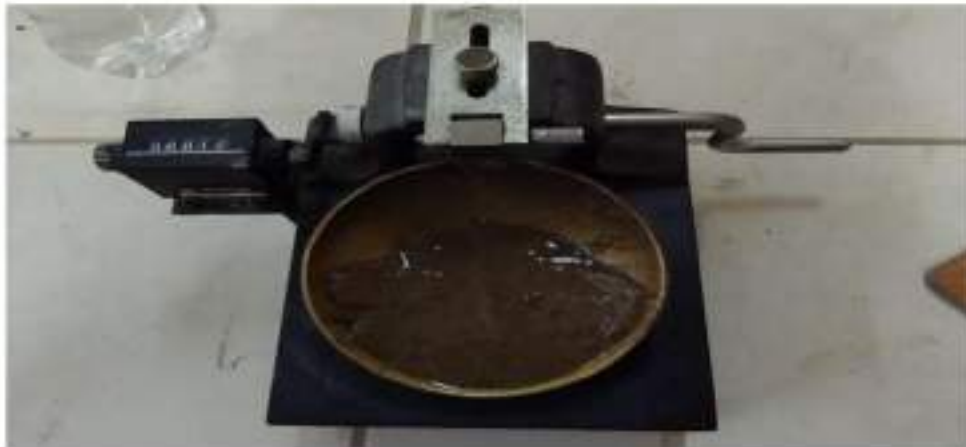
Figura 70

Verificación del procedimiento de la primera prueba fue de 14 golpes en el ensayo de Límites de consistencia o Atterberg

Nota. Se muestra la comprobación de la primera prueba de 14 golpes para Límite Líquido en el ensayo de Límites de consistencia o Atterberg.

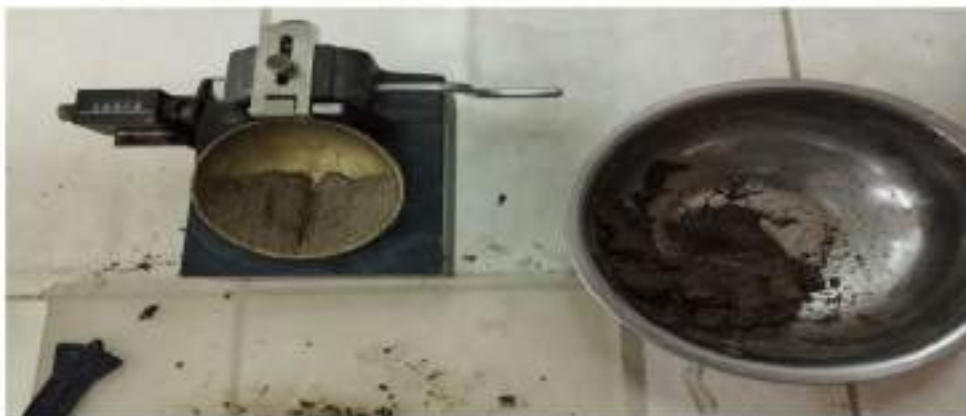
Figura 71

Verificación del procedimiento de la segunda prueba fue de 14 golpes en el ensayo de Límites de consistencia o Atterberg

Nota. Se muestra la comprobación de la segunda prueba de 14 golpes para Límite Líquido en el ensayo de Límites de consistencia o Atterberg.

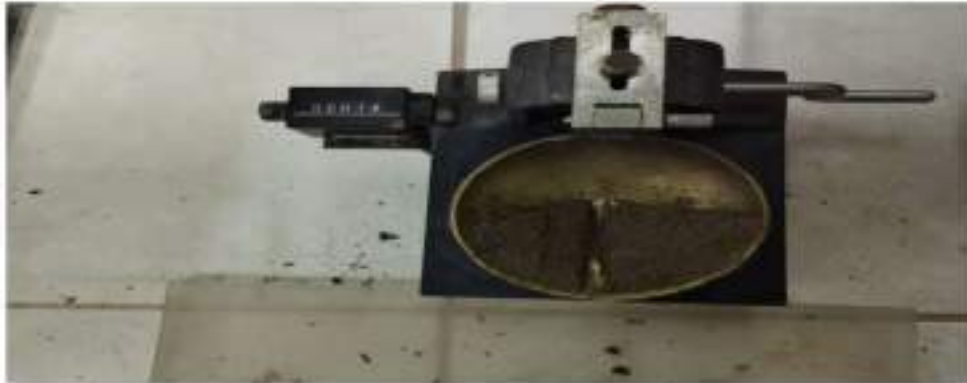
Figura 72

Verificación del procedimiento de la tercera prueba fue de 12 golpes en el ensayo de Límites de consistencia o Atterberg

Nota. Se muestra la comprobación de la tercera prueba de 12 golpes para Límite Líquido en el ensayo de Límites de consistencia o Atterberg.

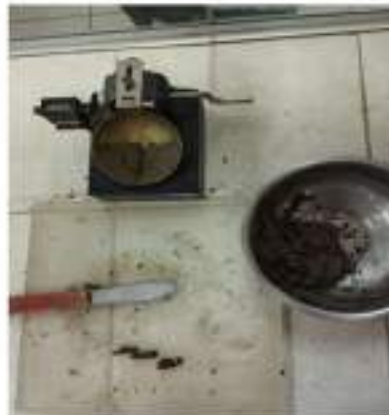
Figura 73

Verificación de las rupturas antes de llegar a los 3 mm (1/8") en el ensayo de Límites de consistencia o Atterberg

Nota. Se muestra la comprobación de las rupturas antes de llegar a los 3 mm (1/8") en las pruebas, lo que demuestra que no presentan Límite Plástico e Índice de Plasticidad en los ensayos de Límites de consistencia o Atterberg.

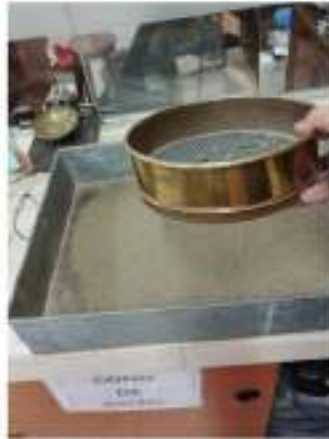
Figura 74

Procedimiento del tamizado que se emplea según el método en el ensayo del Proctor modificado

Nota. Se muestra parte del procedimiento del ensayo de Proctor modificado.

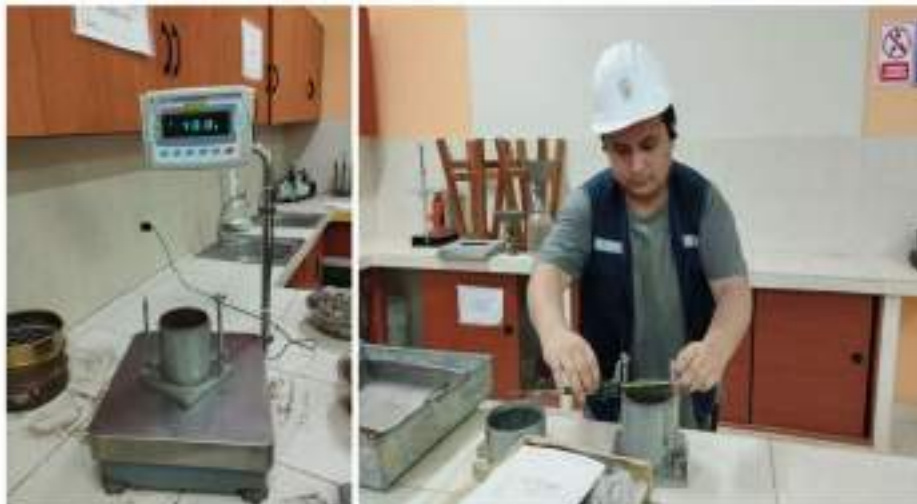
Nota. Se muestra parte del procedimiento del ensayo de Proctor modificado.

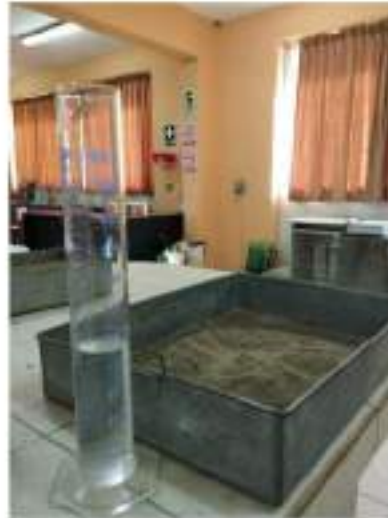
Figura 76

Procedimiento de la mezcla de la muestra con el porcentaje de agua destilada en el ensayo de Proctor modificado

Nota. Se muestra parte del procedimiento del ensayo de Proctor modificado.

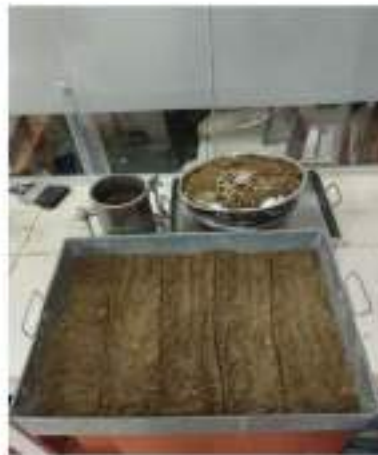
Figura 77

Procedimiento de la división de 5 capas para la compactación de las muestras en el molde del ensayo de Proctor modificado

Nota. Se muestra parte del procedimiento del ensayo de Proctor modificado.

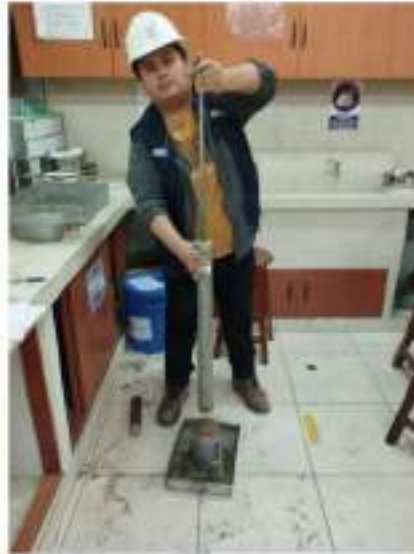
Figura 78

Procedimiento de la compactación en 5 capas dentro del molde para las muestras en el ensayo de Proctor modificado

Nota. Se muestra parte del procedimiento del ensayo de Proctor modificado.

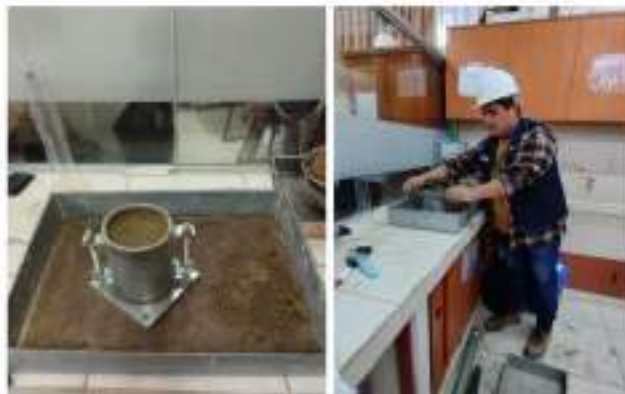
Figura 79

Procedimiento de la última compactación y enrasado sin el collarín del molde para las muestras en el ensayo de Proctor modificado

Nota. Se muestra parte del procedimiento del ensayo de Proctor modificado.

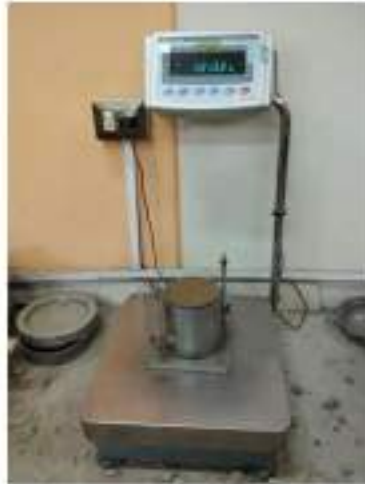
Figura 80

Procedimiento de obtener el peso de la muestra y el molde en el ensayo de Proctor modificado

Nota. Se muestra parte del procedimiento del ensayo de Proctor modificado.

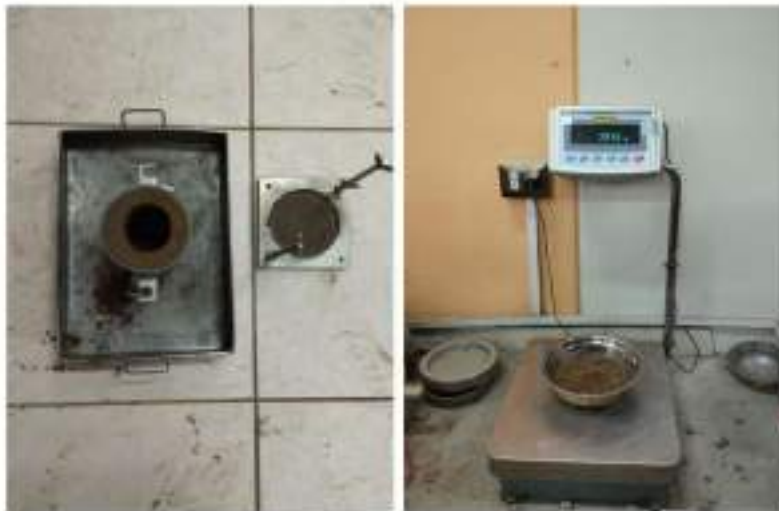
Figura 81

Procedimiento de obtener la muestra del medio luego de la última compactación y el peso del molde con muestra obtenida en el ensayo de Proctor modificado

Nota. Se muestra parte del procedimiento del ensayo de Proctor modificado.

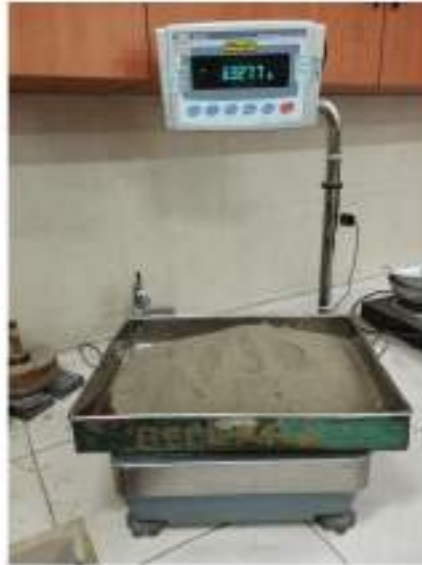
Figura 82

Procedimiento del peso del molde con muestra en el ensayo de CBR

Nota. Se muestra parte del procedimiento del ensayo de CBR.

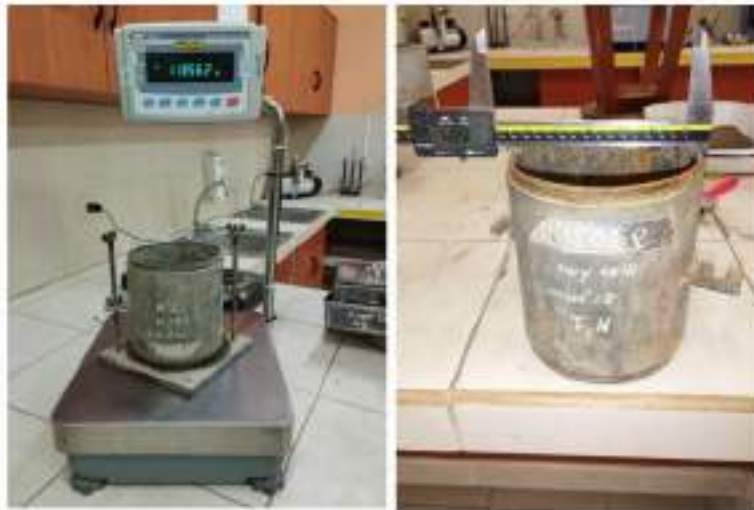
Figura 83

Procedimiento del peso de molde y las mediciones del molde que exige el ensayo de CBR

Nota. Se muestra parte del procedimiento del ensayo de CBR.

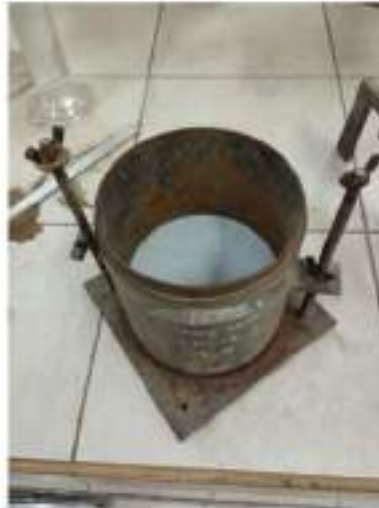
Figura 84

Procedimiento de colocación del papel filtro sobre el disco espaciador dentro del molde en el ensayo de CBR

Nota. Se muestra parte del procedimiento del ensayo de CBR.

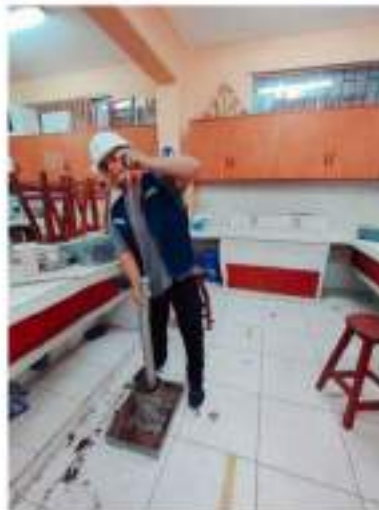
Figura 85

Procedimiento de la compactación de las 5 capas dentro del molde en el ensayo de CBR

Nota. Se muestra parte del procedimiento del ensayo de CBR.

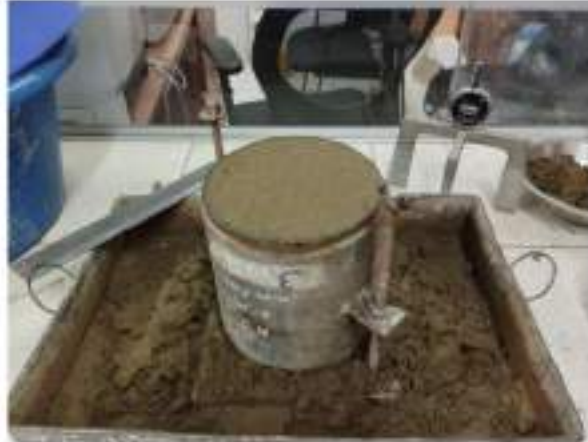
Figura 86

Procedimiento de retiro del collarín y enrasado del molde en el ensayo de CBR

Nota. Se muestra parte del procedimiento del ensayo de CBR.

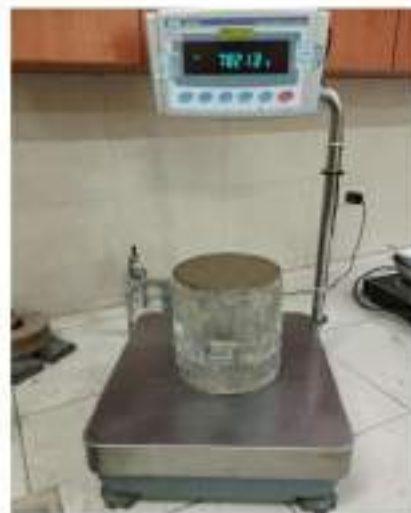
Figura 87

Procedimiento del peso del molde con la muestra compactada sin el recipiente y collarín en el ensayo CBR

Nota. Se muestra parte del procedimiento del ensayo de CBR antes de sumergirlo el molde con la muestra compactada dentro de un recipiente con agua.

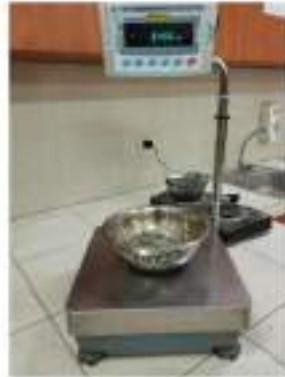
Figura 88

Procedimiento del peso de obtener una parte de la muestra compactada para obtener el contenido de humedad en el ensayo de CBR

Nota. Se muestra parte del procedimiento luego del peso del molde con la muestra compactada, se extrae una proporción de muestra para obtener el contenido de humedad en el ensayo de CBR.

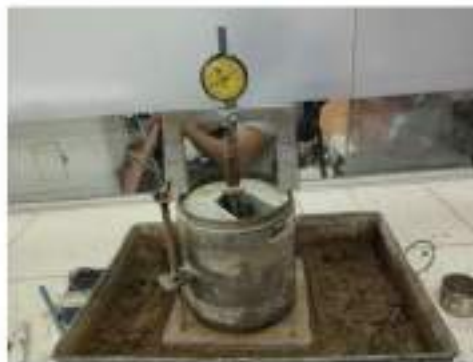
Figura 89

Procedimiento para calibrar el tripode dial encima de la placa perforada con vástago con sobrecargas antes de sumergirlo en agua para el ensayo de CBR

Nota. Se muestra parte del procedimiento para calibrar el tripode dial de la placa perforada con vástago con sobrecargas antes de sumergirlo en agua, este procedimiento es el ensayo de penetración que forma parte del ensayo de CBR.

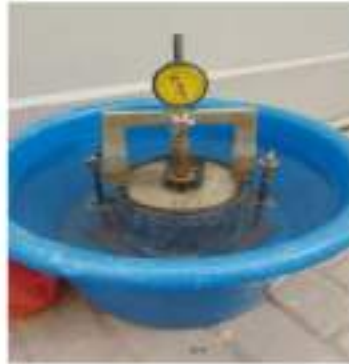
Figura 90

Procedimiento del ensayo de penetración que se sumerge el molde con la muestra compactada, forma parte del ensayo de CBR

Nota. Se muestra parte del procedimiento de la colocación del tripode dial encima de la placa perforada con vástago con sobrecargas para sumergirlo el molde con la muestra compactada dentro del recipiente con agua en el ensayo de CBR.

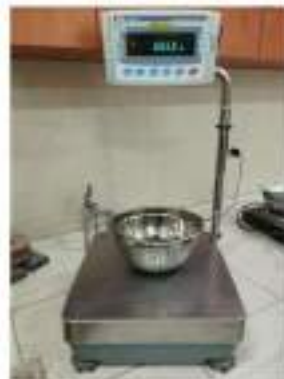
Figura 91

Procedimiento de obtener el peso de la extracción de la muestra compactada luego de 96 horas sumergida en agua del ensayo de CBR

Nota. Se muestra parte del procedimiento de obtener el peso de la extracción de la muestra compactada luego de 96 horas, la cual el molde fue sumergido en el agua, este procedimiento forma parte del ensayo de CBR.

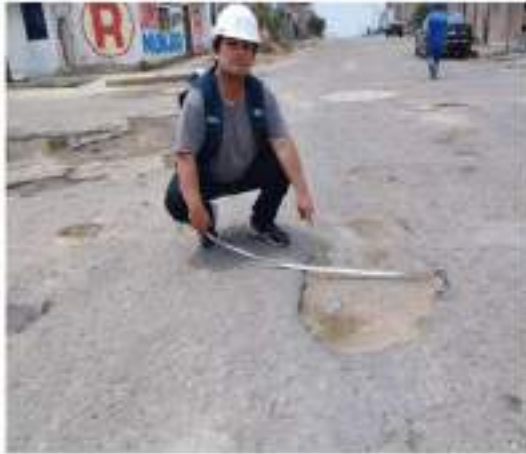
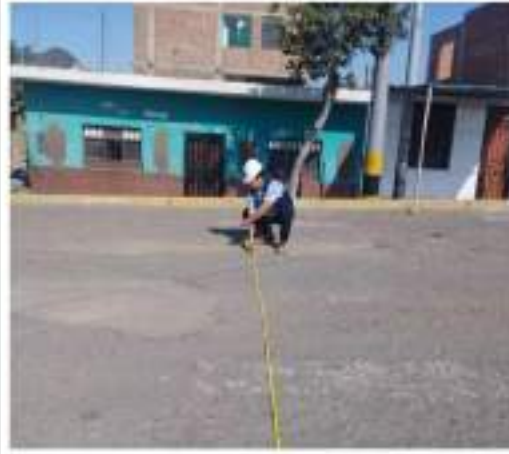
PANEL FOTOGRÁFICO (G U-M 3)

Descripción: Se observa la situación actual de la calle José La Mar (UM 7 y UM 11 respectivamente) y las mediciones para la hoja de registro formato del método PCI.

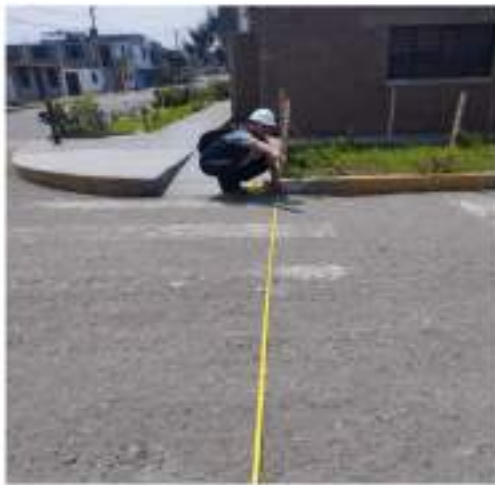
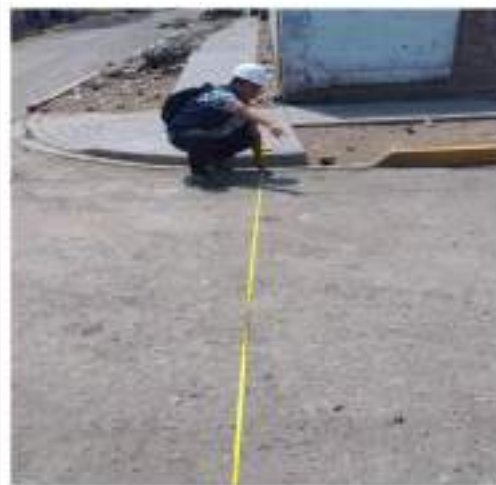
PANEL FOTOGRÁFICO (G U-M 4)

Descripción: Se observa la situación actual de la calle José De Sucre (UM 7 y UM 9 respectivamente) y las mediciones para la hoja de registro formato del método PCI.
