PROPUESTA VIABLE DE DISEÑO ESTRUCTURAL PARA LA PAVIMENTACIÓN ÓPTIMA EN EL ASENTAMIENTO HUMANO ALTO SALAVERRY, TRUJILLO, 2022

TESIS PARA OPTAR EL TÍTULO PROFESIONAL DE INGENIERO CIVIL

**Propuesta viable de diseño estructural para la pavimentación óptima en el
Asentamiento Humano Alto Salaverry, Trujillo, 2022**

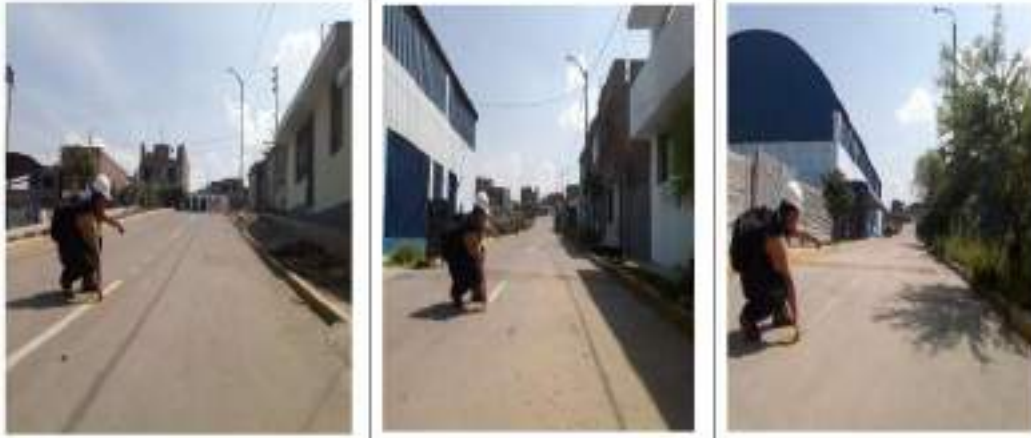
PANEL FOTOGRÁFICO (G U-M 5)

Descripción: Se observa la situación actual de la calle Santa Ana (UM 1, UM 2 y UM 3 respectivamente) y las mediciones para la hoja de registro formato del método PCI.

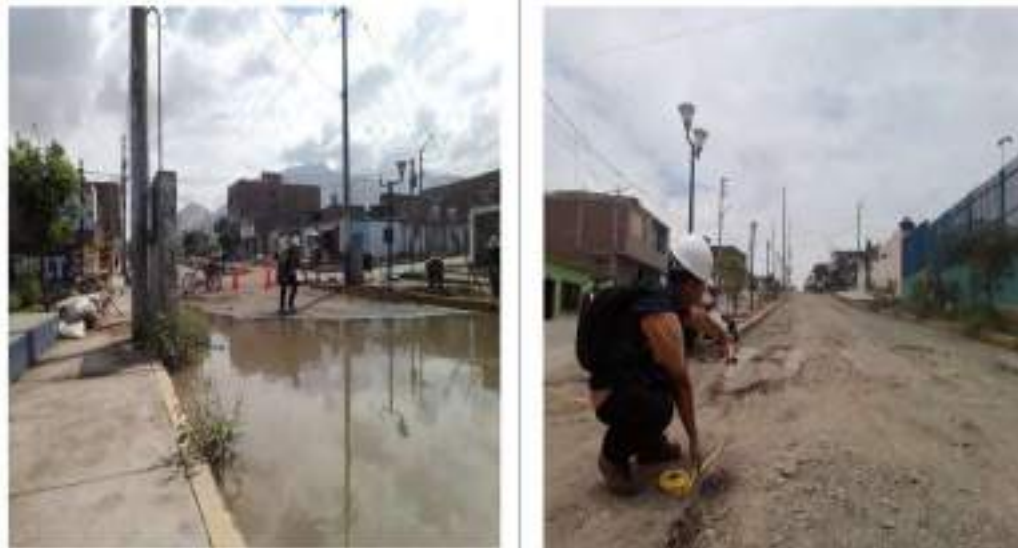
PANEL FOTOGRÁFICO (G U-M 6)

Descripción: Se observa la situación actual de la avenida José Olaya, tanto para el lado izquierdo y derecho, y las mediciones para la hoja de registro formato del método PCI.

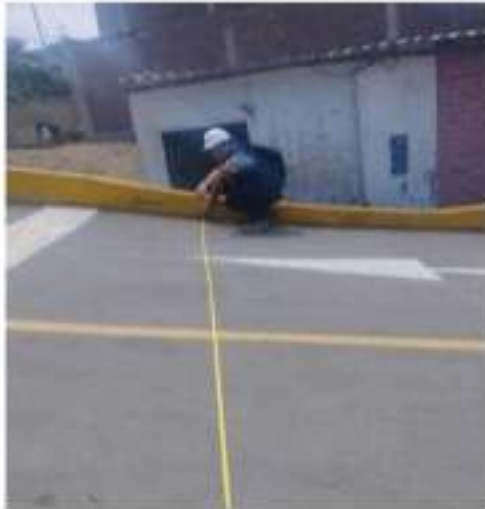
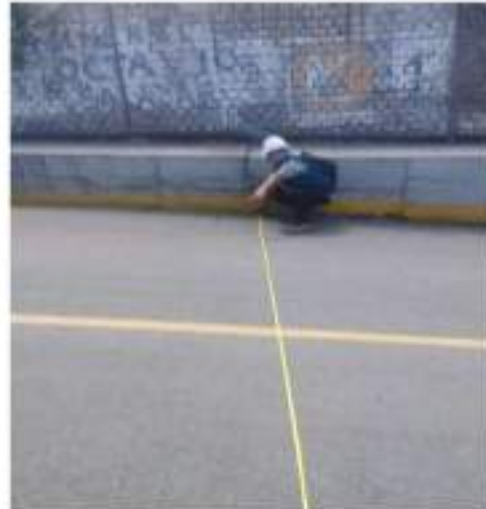
PANEL FOTOGRÁFICO (G U-M 7)

Descripción: Se observa la situación actual del pasaje Santa Rosa (UM 1) y las mediciones para la hoja de registro formato del método PCI.

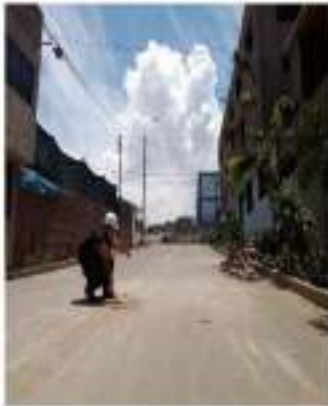
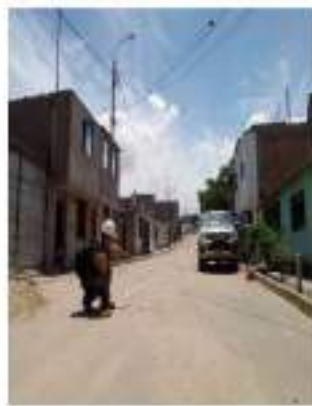
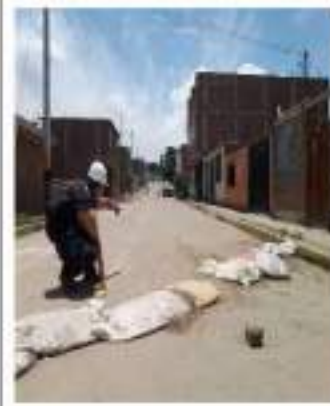
PANEL FOTOGRÁFICO (G U-M 8)

Descripción: Se observa la situación actual del pasaje Santa Rosa II (UM 1, UM 2 y UM 3 respectivamente) y las mediciones para la hoja de registro formato del método PCI.

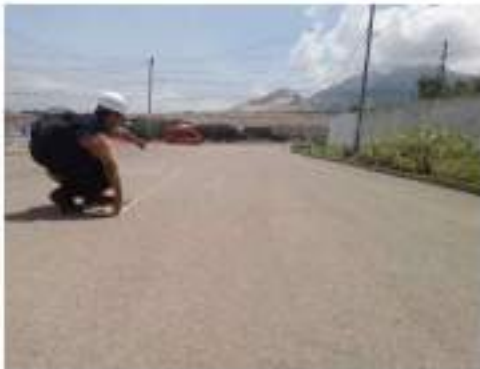
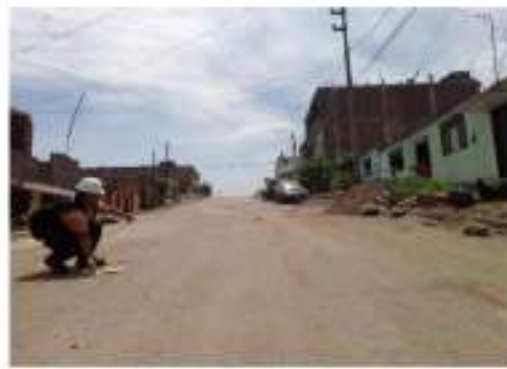
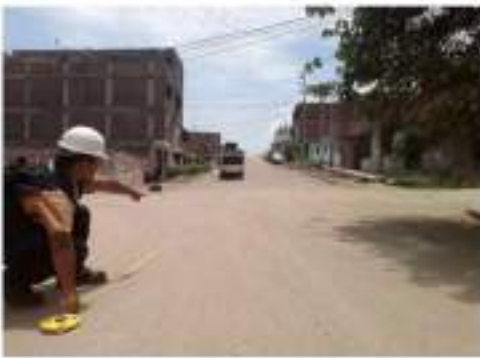
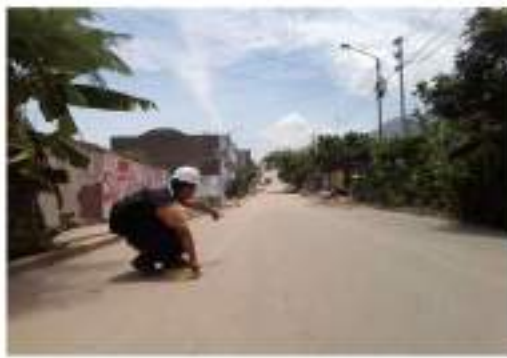
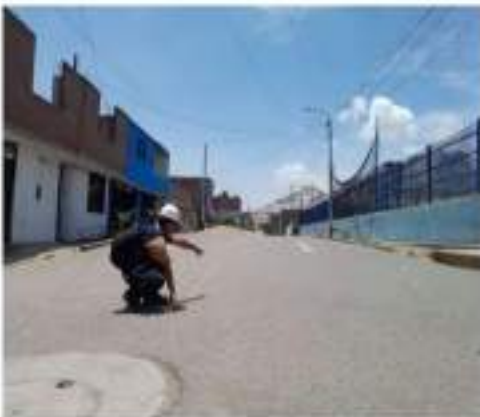
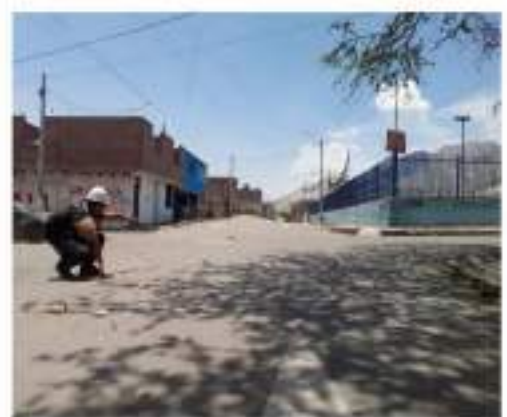
PANEL FOTOGRÁFICO (G U-M 9)

Descripción: Se observa la situación actual de la calle Abelardo Quiñones (UM 1, 3, 5, 7, 9 y 11) y las mediciones para la hoja de registro formato del método PCI.

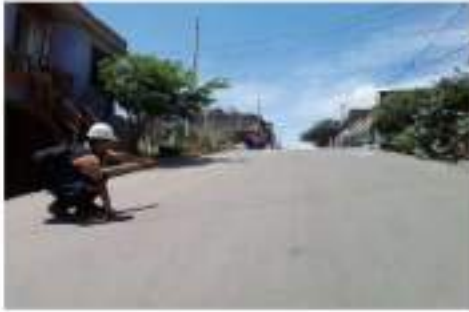
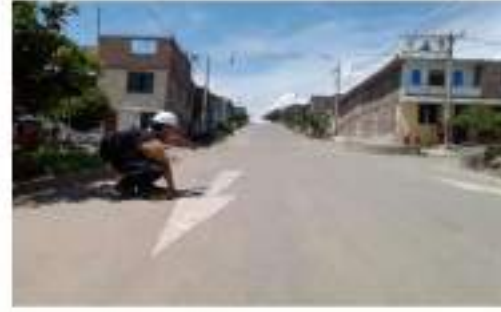
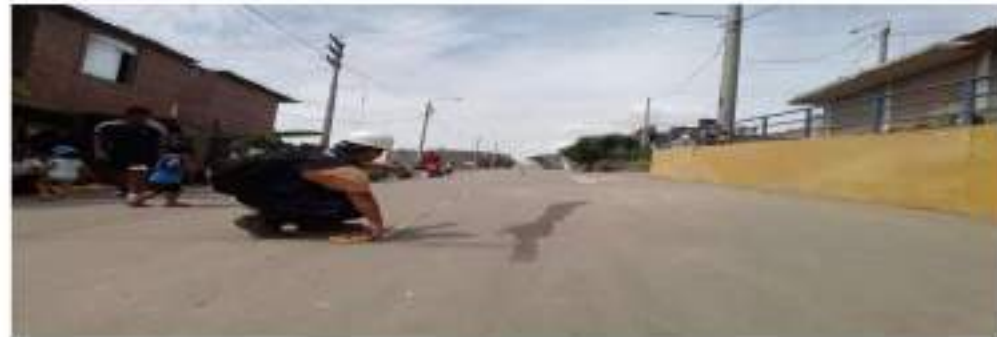
PANEL FOTOGRÁFICO (G U-M 9)

Descripción: Se observa la situación actual de la calle Abelardo Quiñones (UM 13, 15 y 17) y las mediciones para la hoja de registro formato del método PCI.

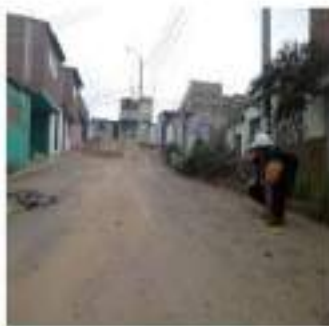
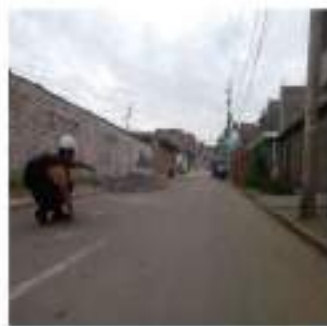
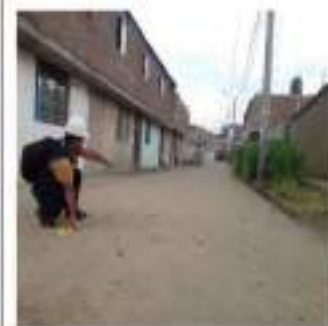
PANEL FOTOGRÁFICO (G U-M 10)

Descripción: Se observa la situación actual del pasaje Los Sauces (UM 1, UM 2 y UM 3 respectivamente) y las mediciones para la hoja de registro formato del método PCI.

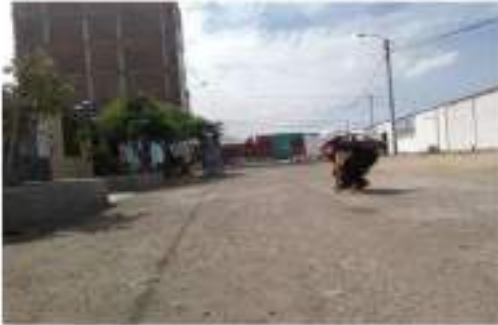
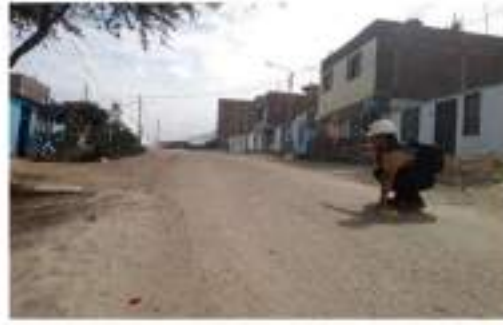
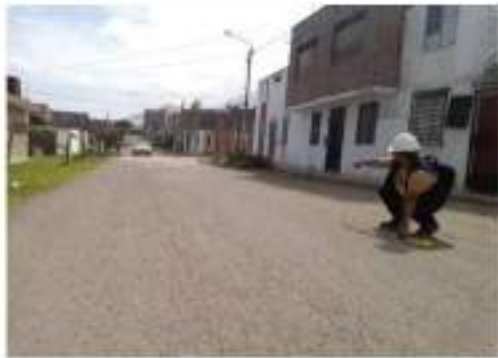
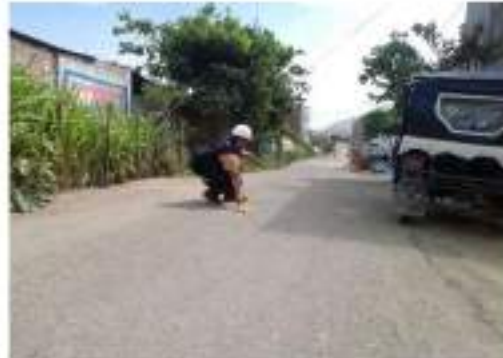
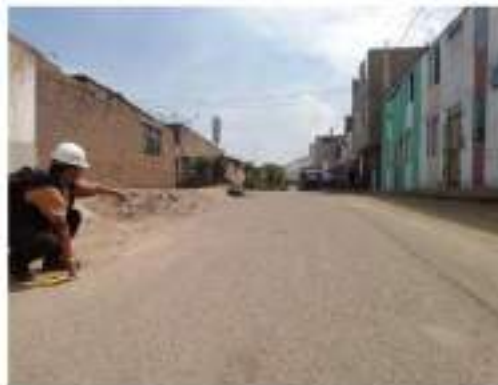
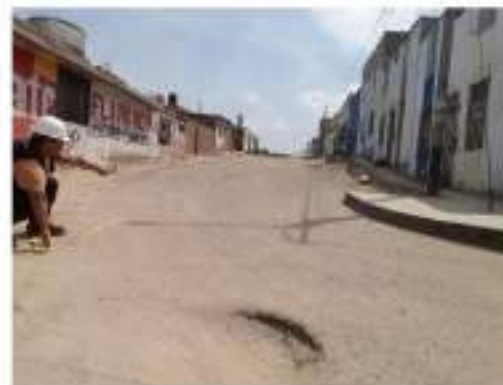
PANEL FOTOGRÁFICO (G U-M 11)

Descripción: Se observa la situación actual de la calle G (entre la carretera Panamericana Norte y la calle San Martín) y las mediciones para la hoja de registro formato del método PCI.

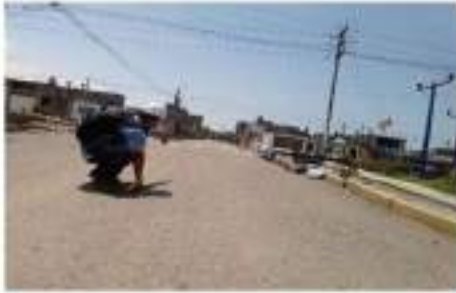
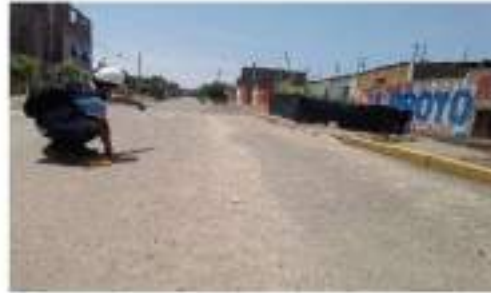
PANEL FOTOGRÁFICO (G U-M 13)

Descripción: Se observa la situación actual de la calle San Andrés (UM 5 y 7) y las mediciones para la hoja de registro formato del método PCI.

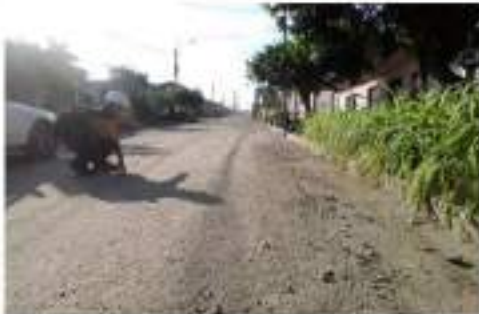
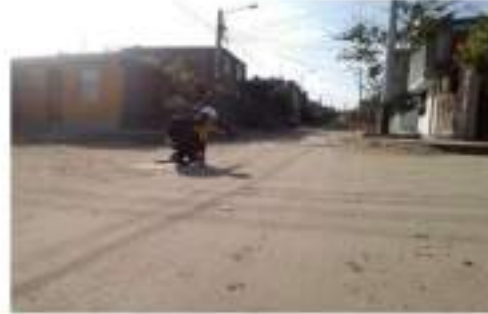
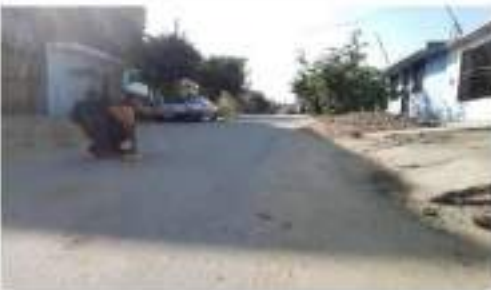
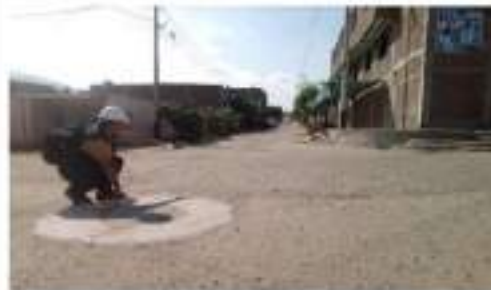
PANEL FOTOGRÁFICO (G U-M 14)

Descripción: Se observa la situación actual de la calle Santa Rosa (UM 1, 3, 5 y 7) y las mediciones para la hoja de registro formato del método PCI.

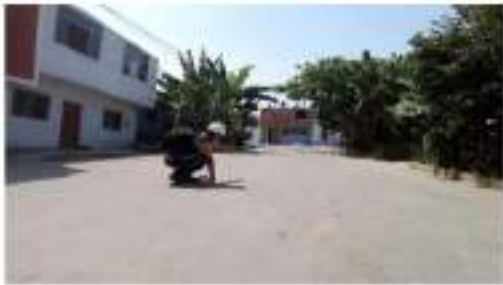
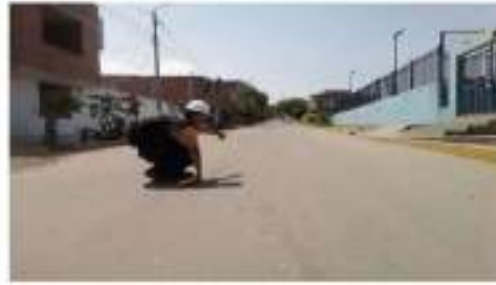
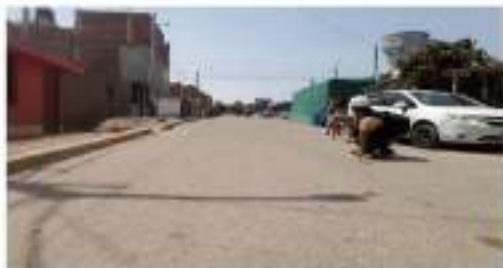
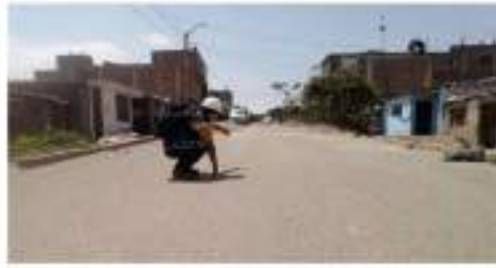
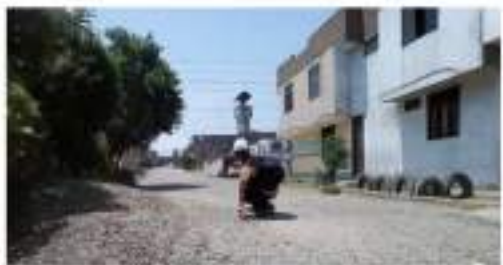
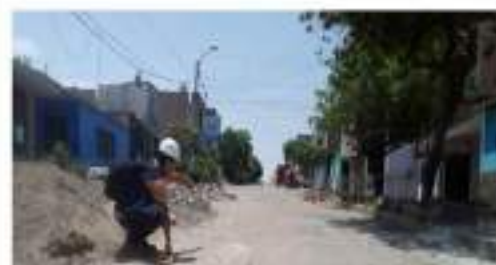
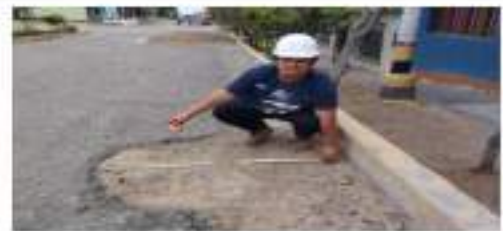
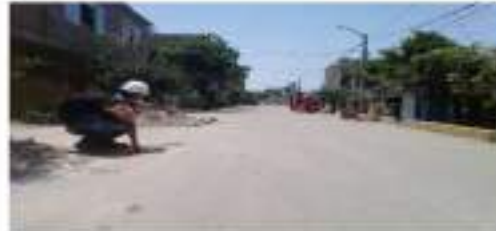
PANEL FOTOGRÁFICO (G U-M 15)

Descripción: Se observa la situación actual de la calle San Francisco (UM 1, 3, 5, 7, 9, 11, 13 y 15) y las mediciones para la hoja de registro formato del método PCI.

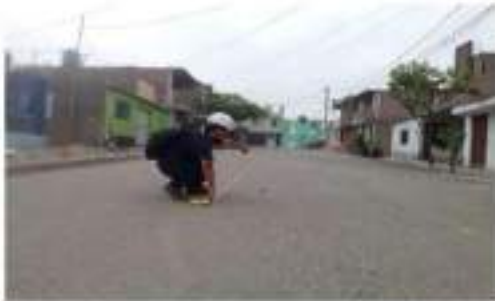
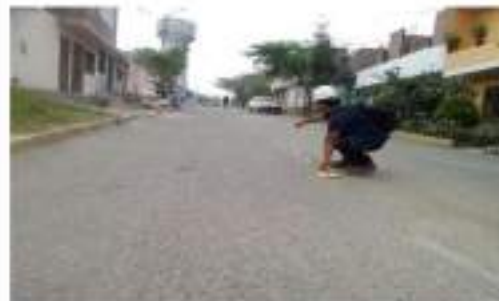
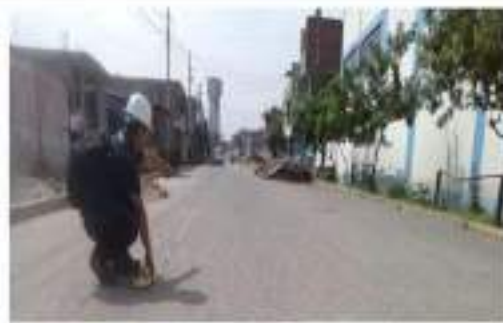
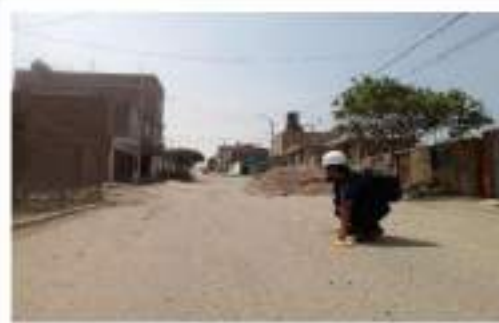
PANEL FOTOGRÁFICO (G U-M 16)

Descripción: Se observa la situación actual de la calle San Pedro (UM 1, 5, 9 y 13) y las mediciones para la hoja de registro formato del método PCI.

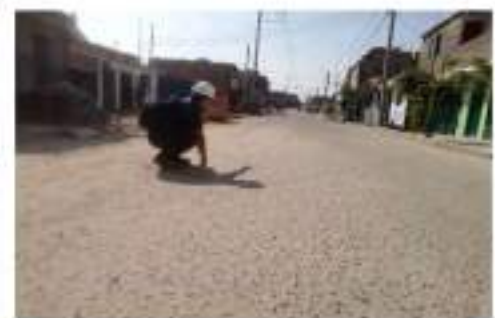
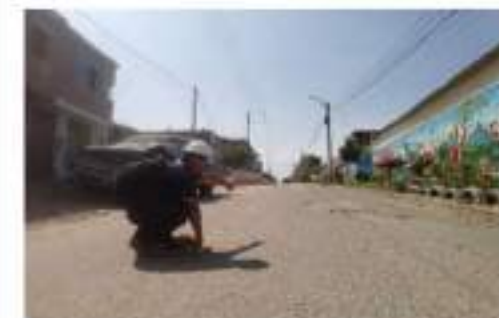
**PANEL FOTOGRÁFICO (G U-M 17)**

Descripción: Se observa la situación actual de la calle San Martín (UM 11 y 13) y las mediciones para la hoja de registro formato del método PCI.

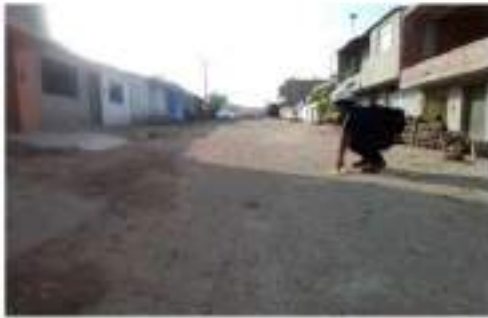
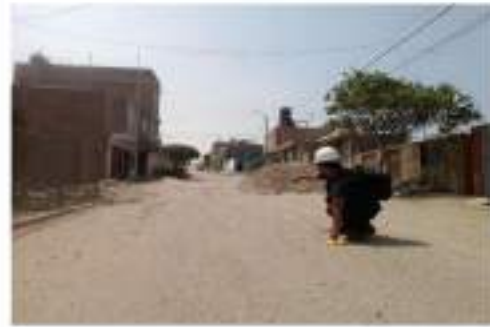
PANEL FOTOGRÁFICO (G U-M 18)

Descripción: Se observa la situación actual de la calle Crolungo (UM 1 y 13) y las mediciones para la hoja de registro formato del método PCI.

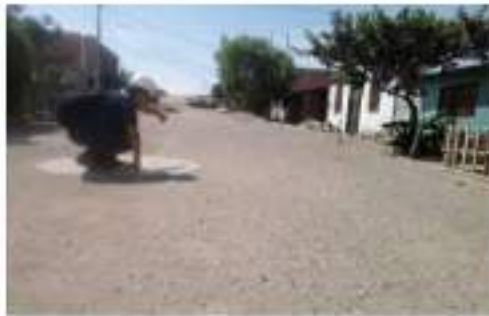
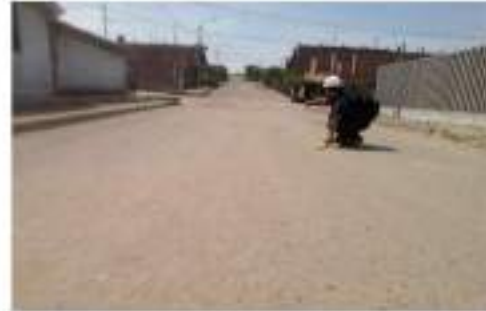
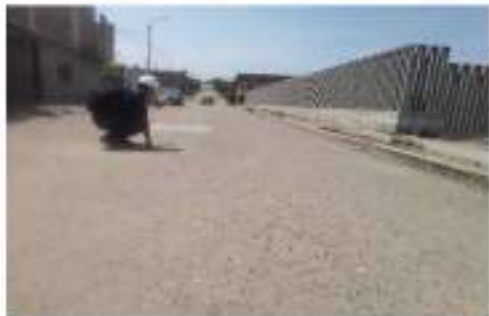
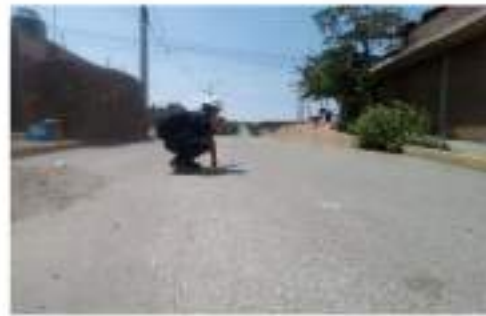
**PANEL FOTOGRÁFICO (G U-M 19)**

Descripción: Se observa la situación actual de la calle Ciro Alegria (UM 1, 3, 5 y 7) y las mediciones para la hoja de registro formato del método PCI.

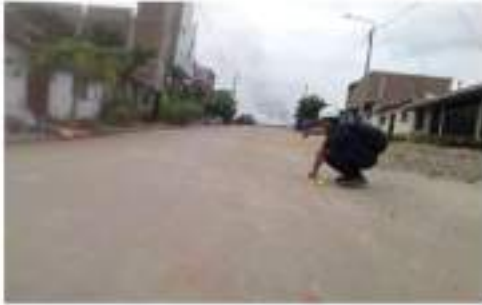
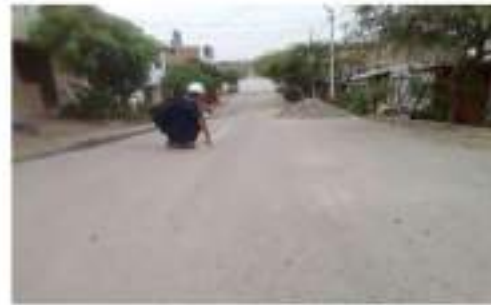
PANEL FOTOGRÁFICO (G U-M 20)

Descripción: Se observa la situación actual de la calle César Vallejo (UM 1 y 15) y las mediciones para la hoja de registro formato del método PCI.

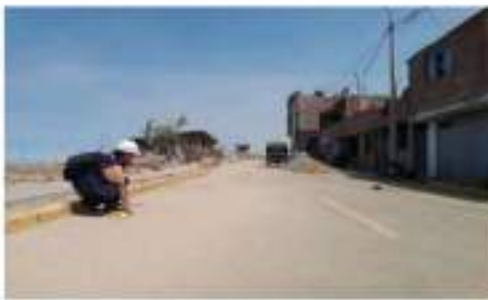
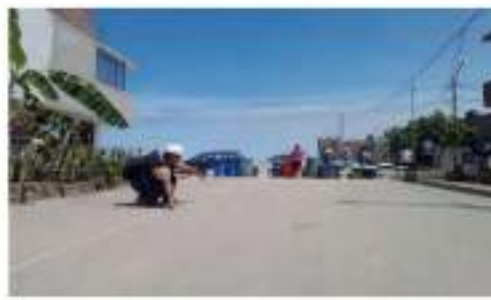
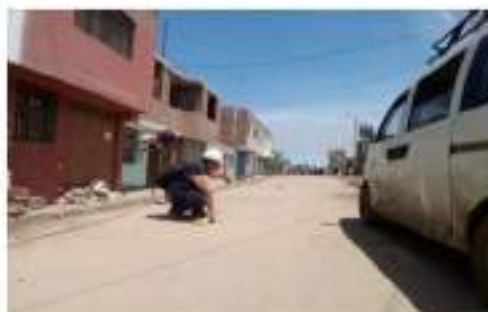
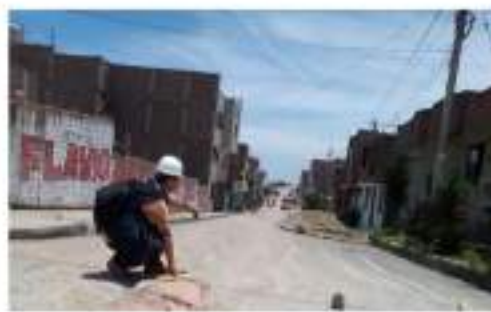
**PANEL FOTOGRÁFICO (G U-M 21)**

Descripción: Se observa la situación actual de la calle Las Dunas I (UM 1, 2, 3 y 5) y la toma de mediciones para la hoja de registro formato del método PCI.

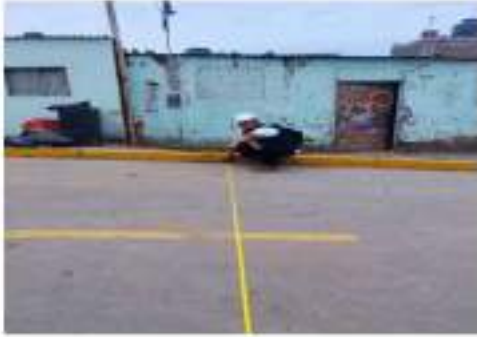
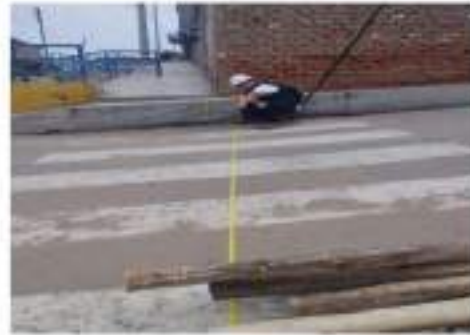
PANEL FOTOGRÁFICO (G U-M 22)

Descripción: Se observa la situación actual de la calle Las Dunas II (UM 2 y 3) y las mediciones para la hoja de registro formato del método PCI.

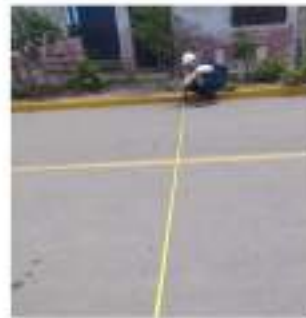
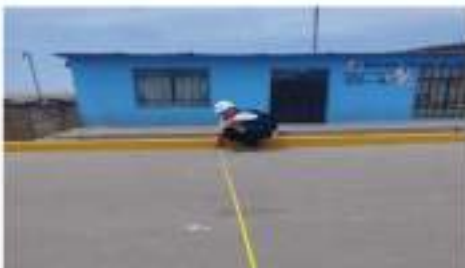
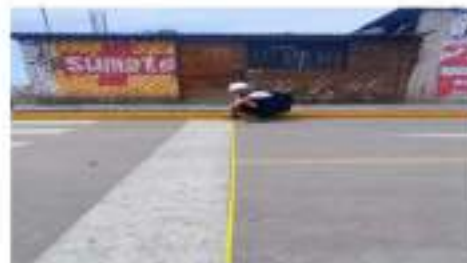
PANEL FOTOGRÁFICO (G U-M 23)

Descripción: Se observa la situación actual de la calle Salaverry (UM 1, 5, 9 y 11) y las mediciones para la hoja de registro formato del método PCI.

Observación: Del valor promedio de 6 unidades de muestreo en el tramo de la calle Salaverry se obtuvo la condición del pavimento con un valor promedio PCI 39, la cual se clasificó el estado o nivel de daño del pavimento es malo.
