**UNIVERSIDAD PRIVADA ANTONOR ORREGO**

**TESIS PARA OPTAR EL TÍTULO PROFESIONAL DE INGENIERA CIVIL**

**Evaluación y reforzamiento estructural en vivienda unifamiliar de la  
Urbanización Las Quintanas, distrito Trujillo, Trujillo, La Libertad**

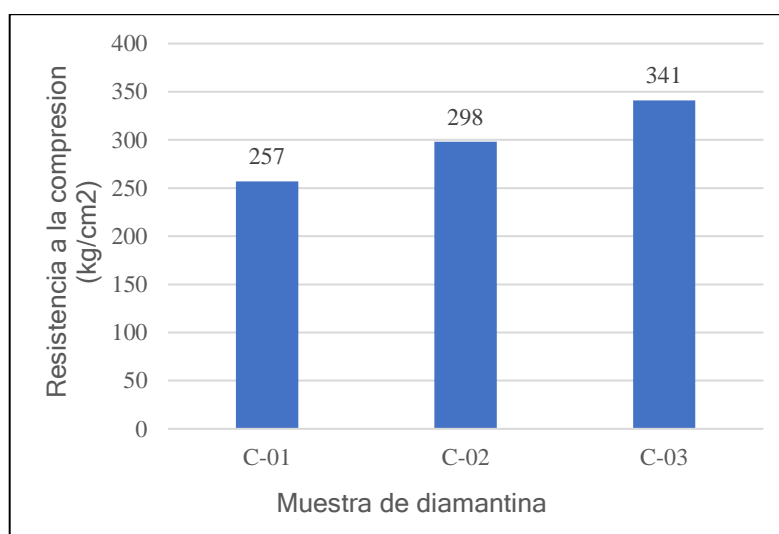
**Figura 6***Resiliencia de elementos evaluados por compresión*

*Nota.* La tabla muestra la resistencia a la compresión de los elementos analizados en la edificación.

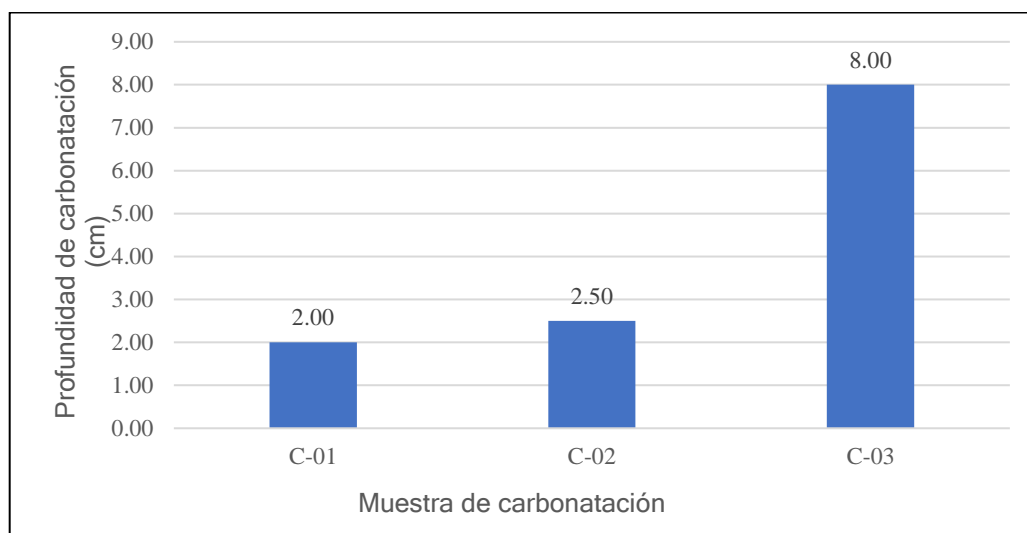
**Figura 7***Profundidad de carbonatación de las muestras*

*Nota.* La tabla muestra un cuadro de la profundidad de carbonatación de los elementos analizados en la edificación.

- Las columnas estudiadas presentan carbonatación, la cual se observó al aplicar fenolftaleína al 1% a los núcleos de concreto extraídos con diamantina. La columna C-01 presenta 2 cm de carbonatación, la columna C-03 presenta 2.5 cm de carbonatación y la columna C-04 presenta 8 cm de carbonatación. Mientras que, la columna C-04 presenta una carbonatación severa ya que el valor obtenido en el ensayo es mayor que los 4 cm de recubrimiento que tiene el elemento, en este caso podemos definir que el acero se encuentra en estado de corrosión, por ello el acero deberá ser reemplazado en su totalidad, además no podemos encamisar las columnas al realizar el reforzamiento.

- Con base en los resultados del ensayo de carbonatación, los elementos estudiados presentan carbonatación superior a 4 cm, por ende, el acero deberá ser reemplazado en su totalidad debido a la corrosión, además no podemos encamisar las columnas al realizar el reforzamiento.

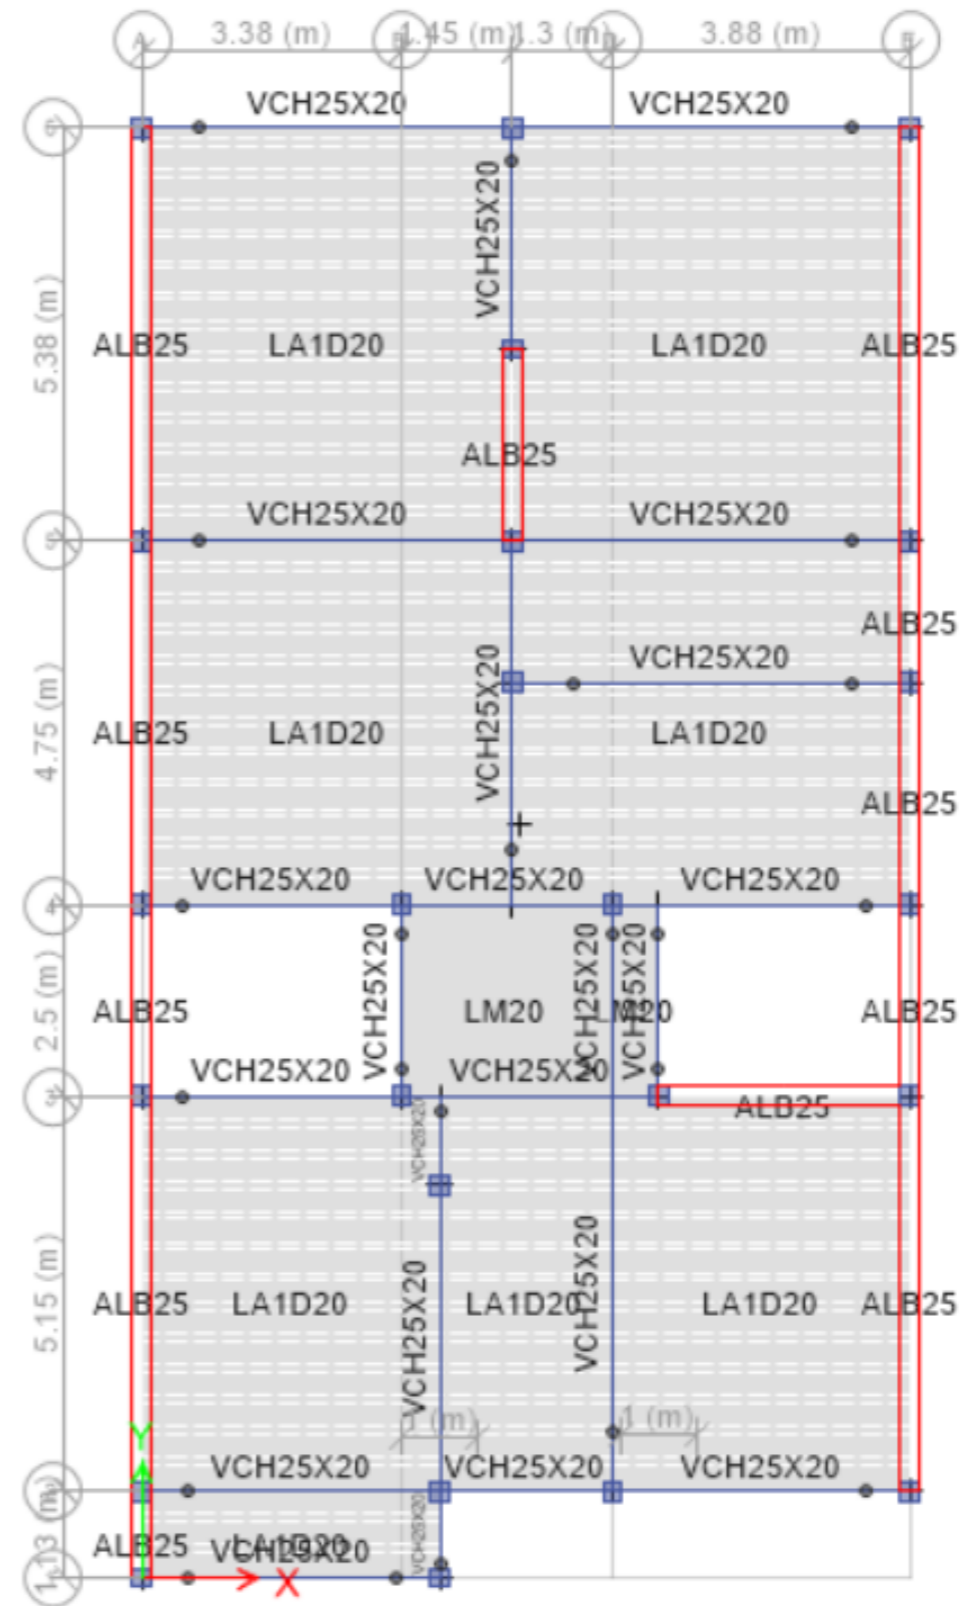
ENCOFRADO EXISTENTE | NIVEL 01  
ESC: 1/50

Anexo IX: Modelo estructural del estado actual de la vivienda unifamiliar – Encofrado del primer nivel

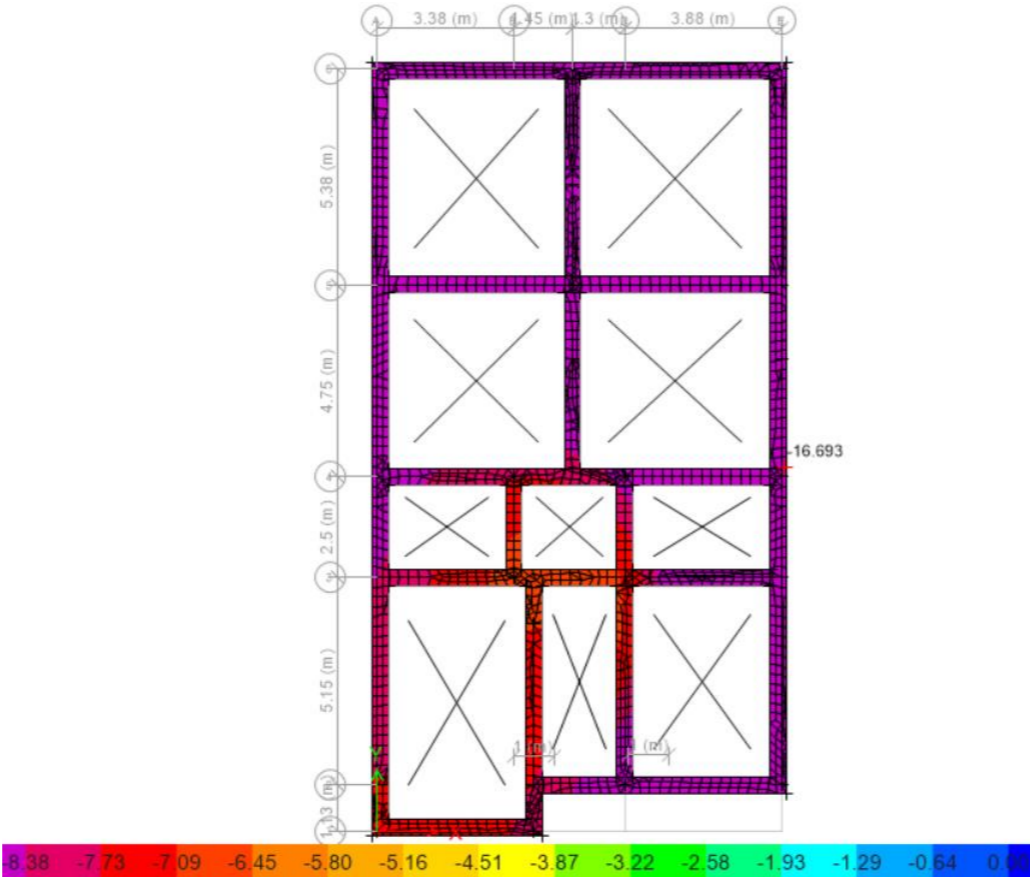
COMBINACIÓN		$\sigma$ actuante	$\sigma$ admisible x 1.33	CONCLUSIÓN
CS2 = 1.00D + 1.00L + 0.5SX

<p>Diagram showing a foundation grid with dimensions: 3.38 (m), 4.45 (m), 1.3 (m), 3.88 (m) horizontally and 5.38 (m), 4.75 (m), 2.5 (m), 5.15 (m) vertically. A color-coded stress distribution legend is provided below the diagram, ranging from 8.38 (red) to 0.00 (blue). A specific value of -16.693 is indicated on the diagram.</p>	16.69 Tonf/m <sup>2</sup>	8.38 Tonf/m <sup>2</sup>	<b>NO CUMPLE</b>

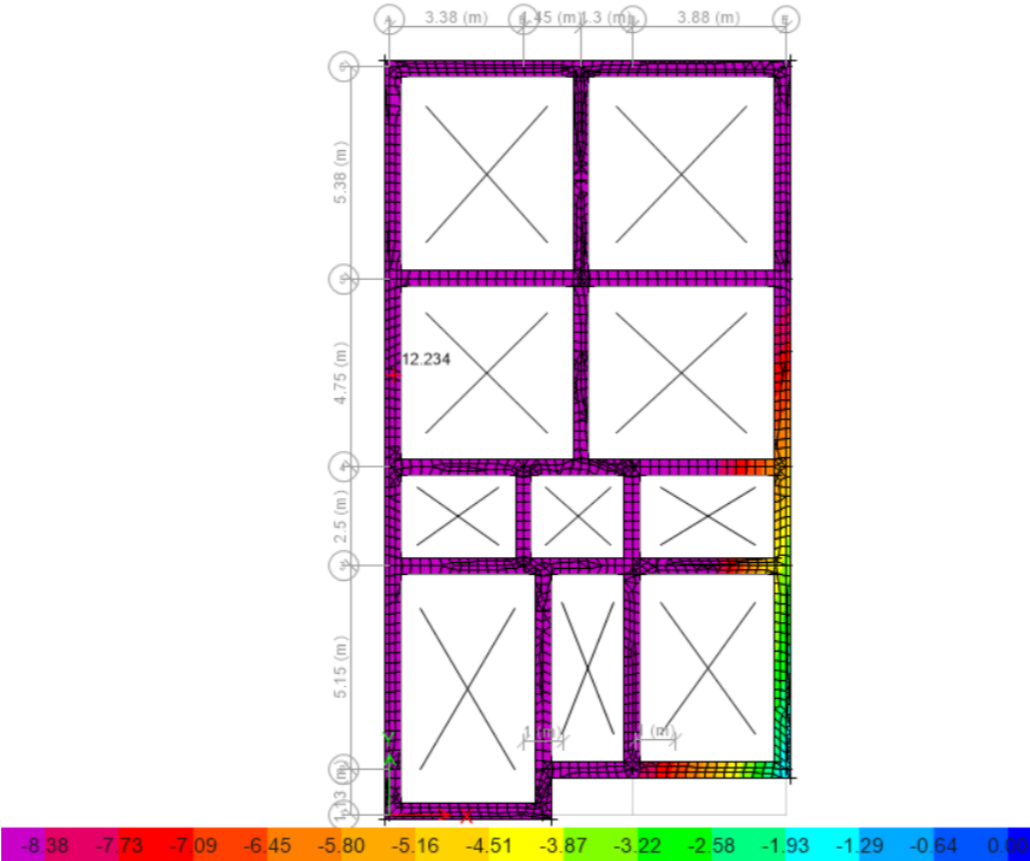
COMBINACIÓN		$\sigma$ actuante	$\sigma$ admisible x 1.33	CONCLUSIÓN
CS3 = 1.00D + 1.00L - 0.5SX

12.23 Tonf/m <sup>2</sup>	8.38 Tonf/m <sup>2</sup>	<b>NO CUMPLE</b>

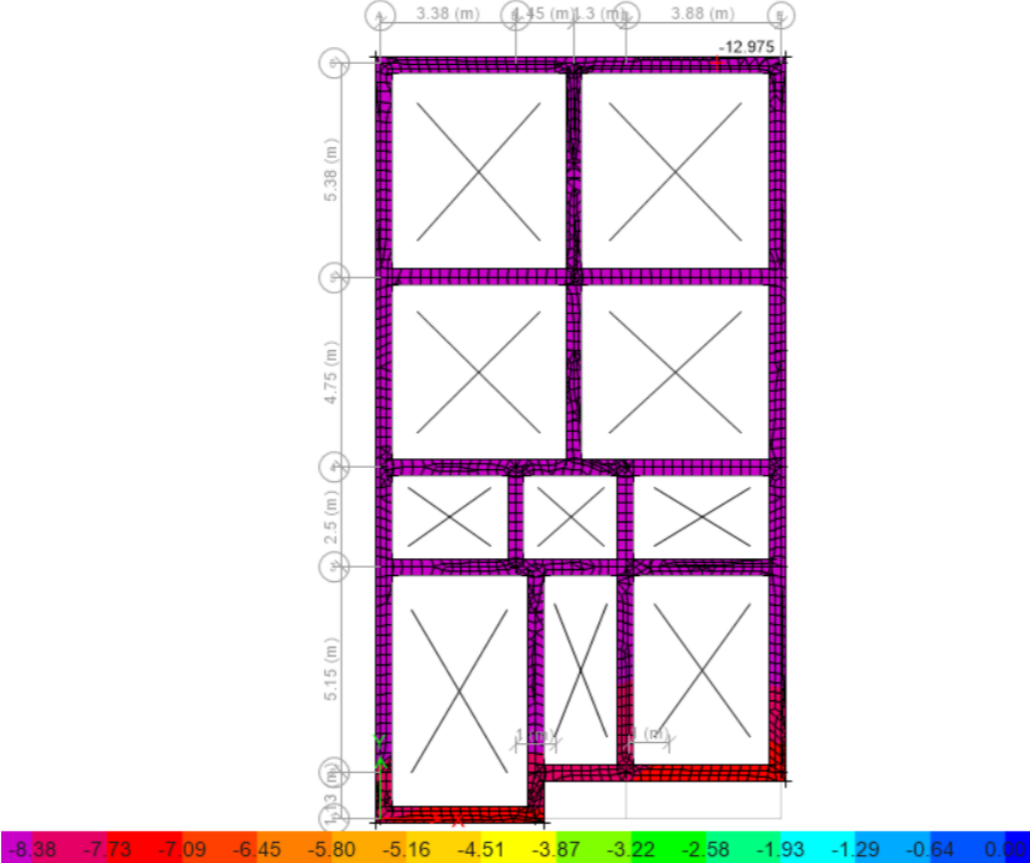
COMBINACIÓN		$\sigma$ actuante	$\sigma$ admisible x 1.33	CONCLUSIÓN
CS4 = 1.00D + 1.00L + 0.5SY

<p>Diagram showing the foundation layout with dimensions (3.38 m, 4.5 m, 3.88 m) and a color-coded stress distribution legend ranging from -8.38 to 0.00.</p>	12.98 Tonf/m <sup>2</sup>	8.38 Tonf/m <sup>2</sup>	<b>NO CUMPLE</b>

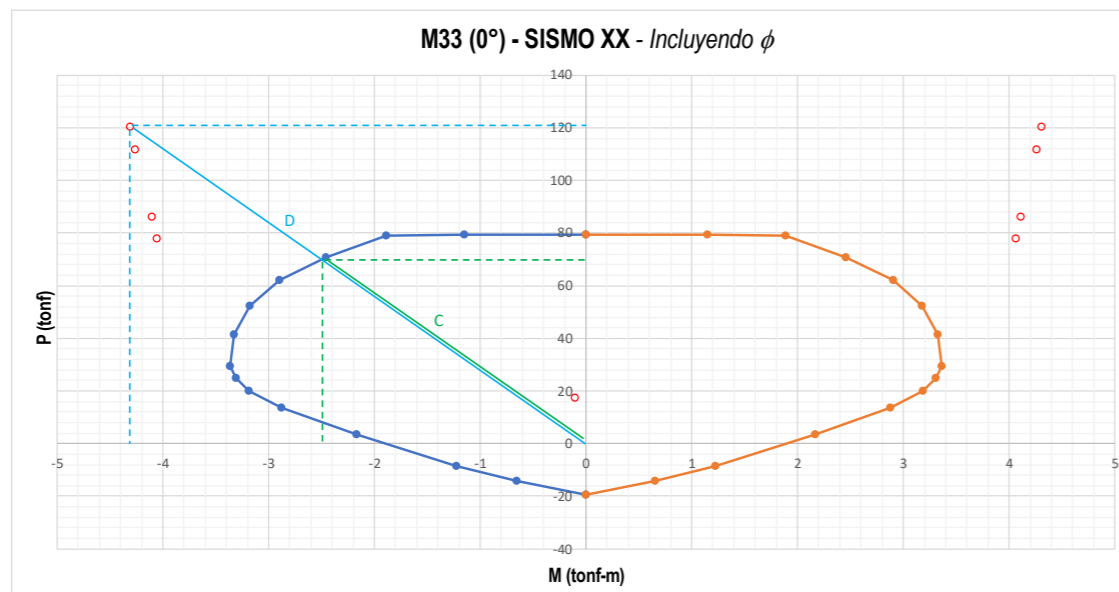
RATIO DEMANDA VS. CAPACIDAD		CONCLUSIÓN
DEMANDA	120.30	
CAPACIDAD	70.84	
RATIO	1.70

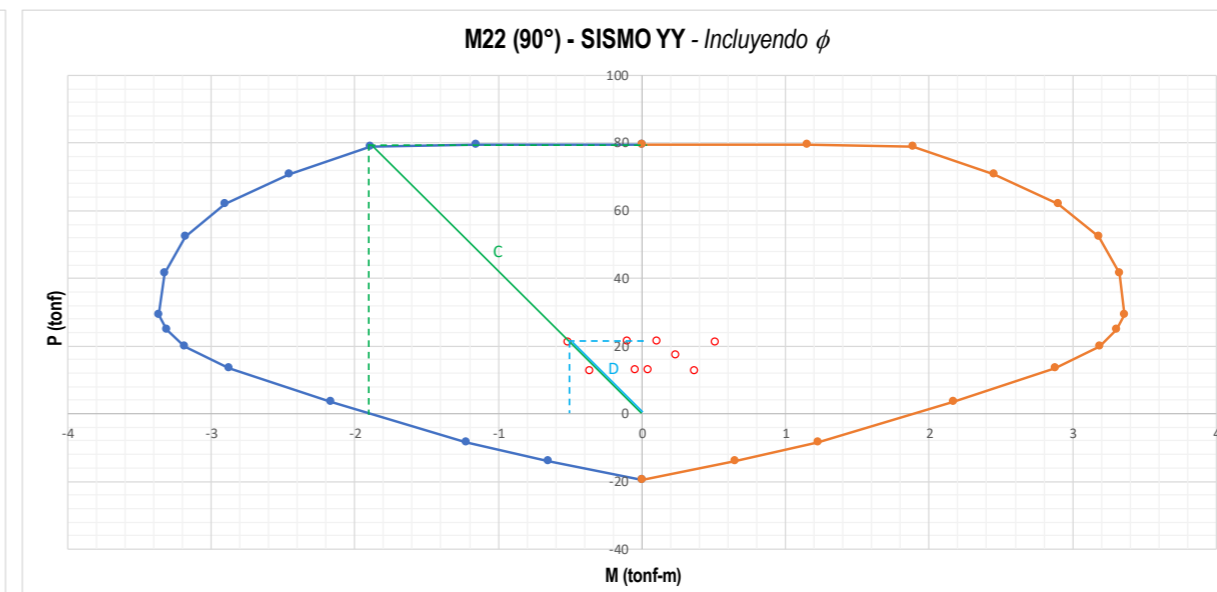
RATIO DEMANDA VS. CAPACIDAD		CONCLUSIÓN
DEMANDA	21.34	
CAPACIDAD	78.96	
RATIO	0.27

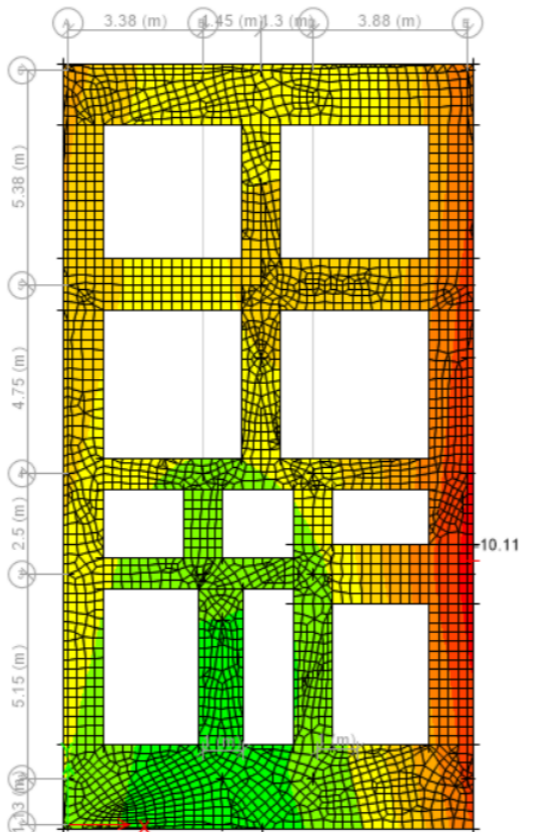
COMBINACIÓN		$\sigma$ actuante	$\sigma$ admisible x 1.33	CONCLUSIÓN
CS2 = 1.00D + 1.00L + 0.5SX

10.11 Tonf/m <sup>2</sup>	11.44 Tonf/m <sup>2</sup>	CUMPLE

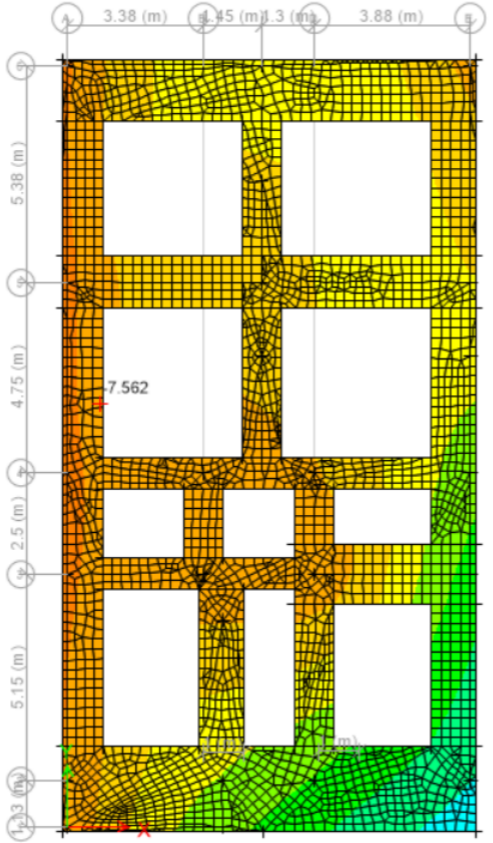
COMBINACIÓN		$\sigma$ actuante	$\sigma$ admisible x 1.33	CONCLUSIÓN
CS3 = 1.00D + 1.00L - 0.5SX

<p>7.562</p>	7.56 Tonf/m <sup>2</sup>	11.44 Tonf/m <sup>2</sup>	<b>CUMPLE</b>

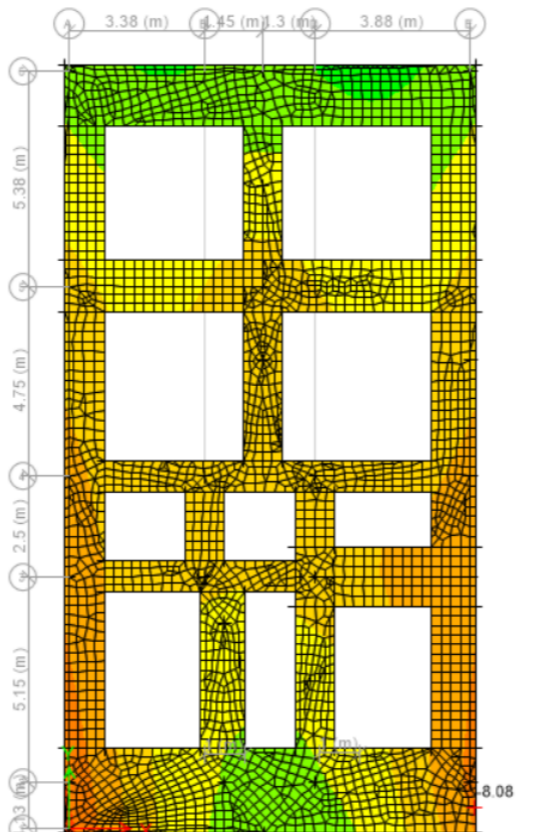
COMBINACIÓN		$\sigma$ actuante	$\sigma$ admisible x 1.33	CONCLUSIÓN
CS5 = 1.00D + 1.00L - 0.5SY

<p data-bbox="736 1381 1694 1417">-11.4 -10.6 -9.7 -8.8 -7.9 -7.0 -6.2 -5.3 -4.4 -3.5 -2.6 -1.8 -0.9 -0.0</p>	8.08 Tonf/m <sup>2</sup>	11.44 Tonf/m <sup>2</sup>	<b>CUMPLE</b>

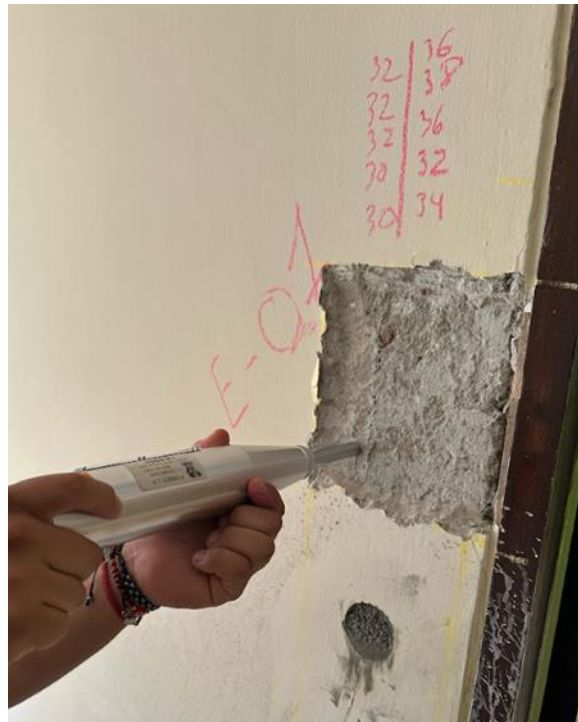
### Figura 3

*Ensayo de Esclerometría en columna C-01*

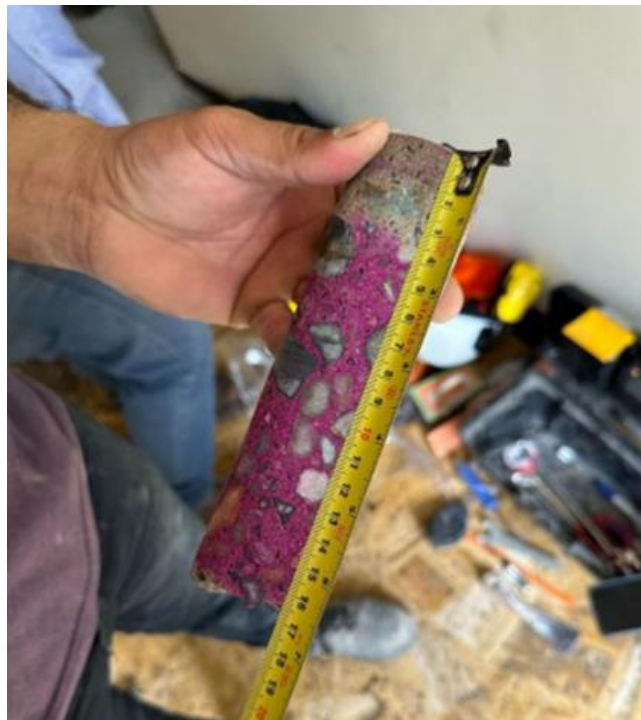
**Figura 12**

*Medida de zona carbonada en diamantina C-01 (2 cm)*

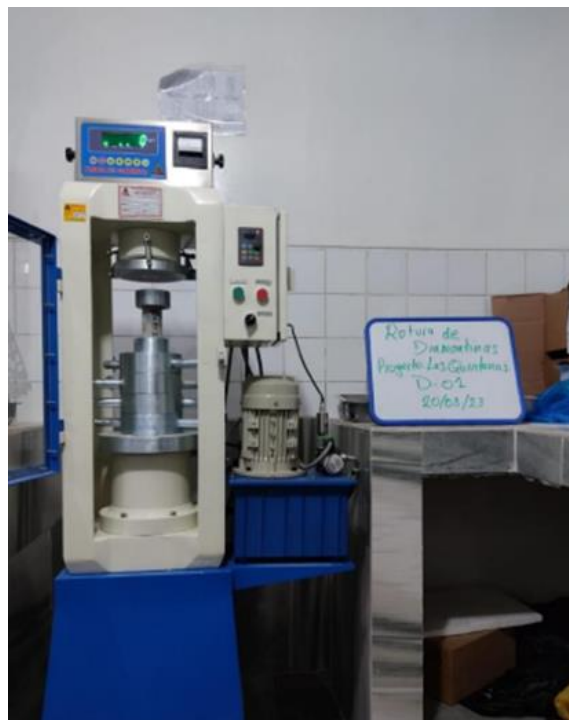
**Figura 13**

*Rotura en prensa hidráulica de elemento C-01*

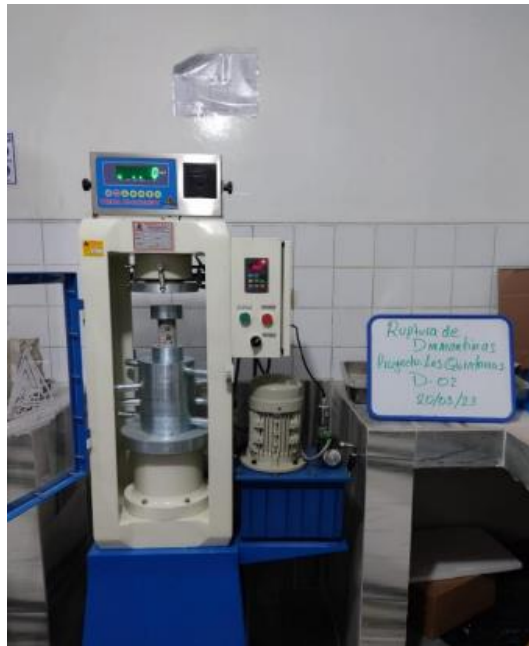
**Figura 15**

*Rotura en prensa hidráulica de elemento C-03*

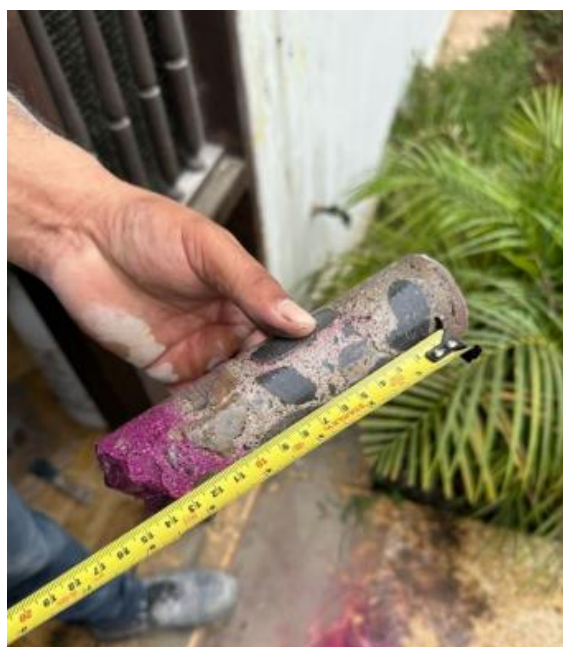
*Medida de zona carbonada en diamantina C-04 (8 cm)*

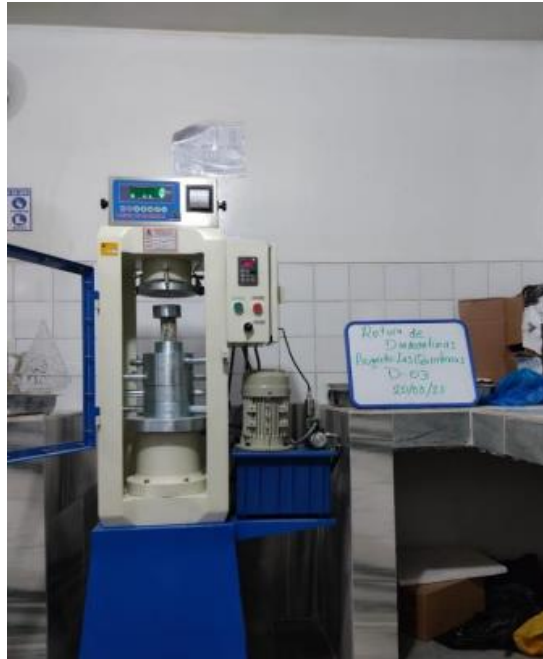
**Figura 19**

*Rotura en prensa hidráulica de elemento C-04*
