PROGRAMA DE ESTUDIO DE INGENIERÍA CIVIL

TESIS PARA OPTAR EL TÍTULO PROFESIONAL DE INGENIERO CIVIL

**Evaluación geológica - geotécnica del área de fundación donde se
construirán 10 pontones sobre el dren 13.08 localidades de Castilla y Sechura
– Región Piura.**

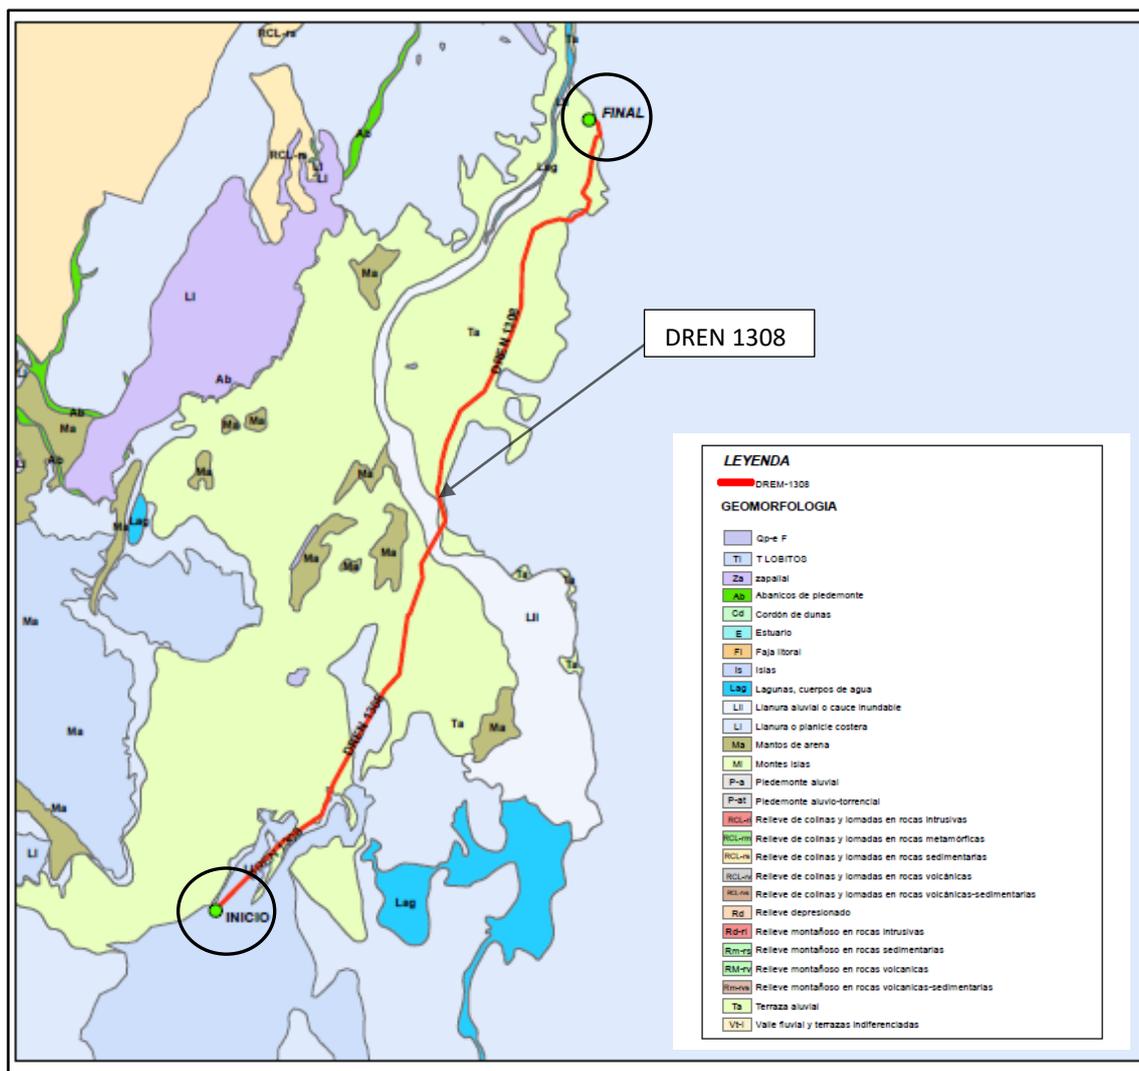
Figura N° 2: Mapa Geomorfológico local.

- a) Terrazas aluviales:** Son terrenos que se encuentran al costado de llanuras aluviales, siendo antiguos causes de los ríos, en este caso del río Piura, se preservaron las formas de las terrazas erosionales, que sirven para la ubicación de los pueblos: La Arena, La Unión, Bernal etc. Debido a la transgresión marina del Pleistoceno Superior no están preservadas las terrazas más viejas, lo que significa, que en su mayoría se preservan solo los relictos más jóvenes, la gran parte del proyecto podemos encontrar estas geoformas.

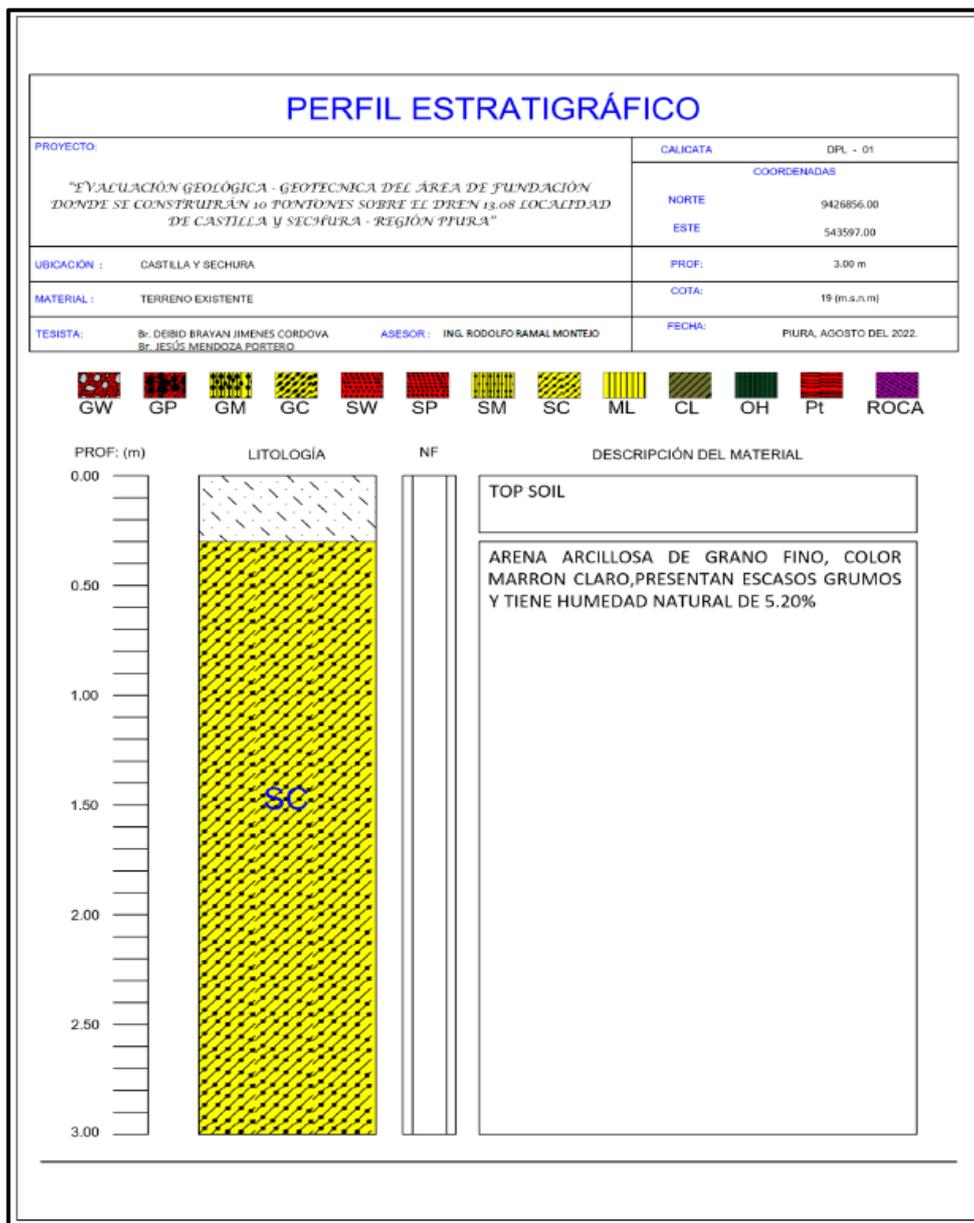
Descripción del perfil estratigráfico: Observando la columna litológica a partir de la excavación con maquinaria pesada, donde predominan suelos areno arcillosos (SC) hasta una profundidad de 3m.

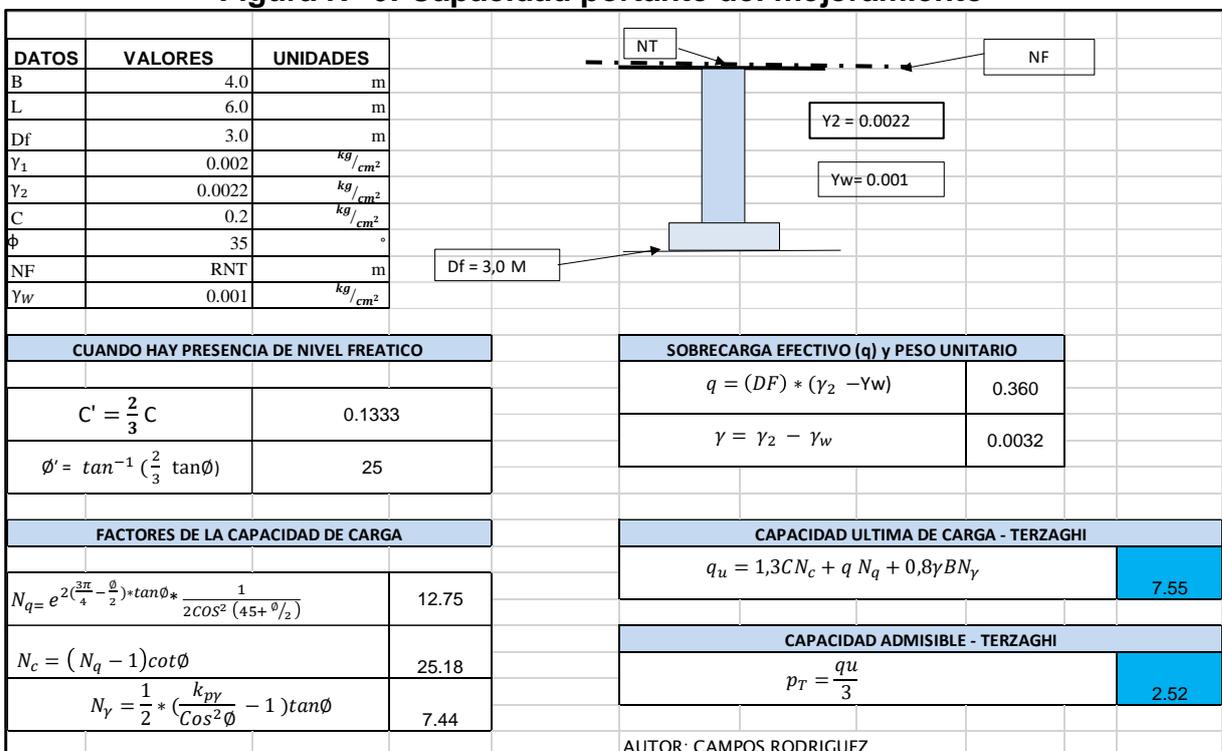
Figura N° 6: Capacidad portante del mejoramiento

Con el mejoramiento según figura 6, la capacidad portante es de 2.52 kg/cm², valor óptimo para la cimentación de la platea, para este caso será controlado con 30 cms de material over y 15 cms de suelo cemento 1: 20.

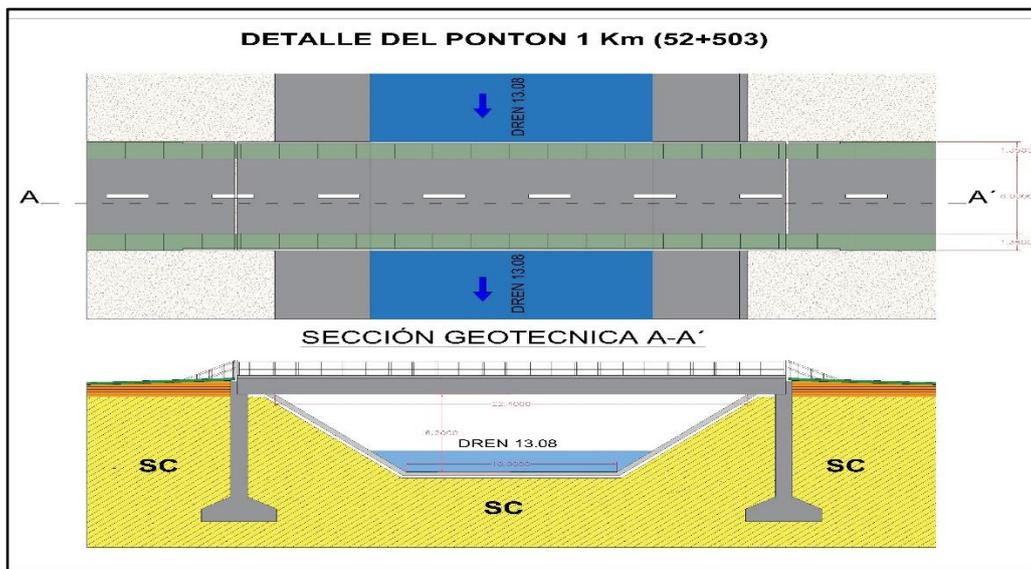
Figura N°8: Detalle de pontón estructura de concreto armado

También se acompaña las características de esta obra de arte que será de concreto armado descrito en la figura 8.

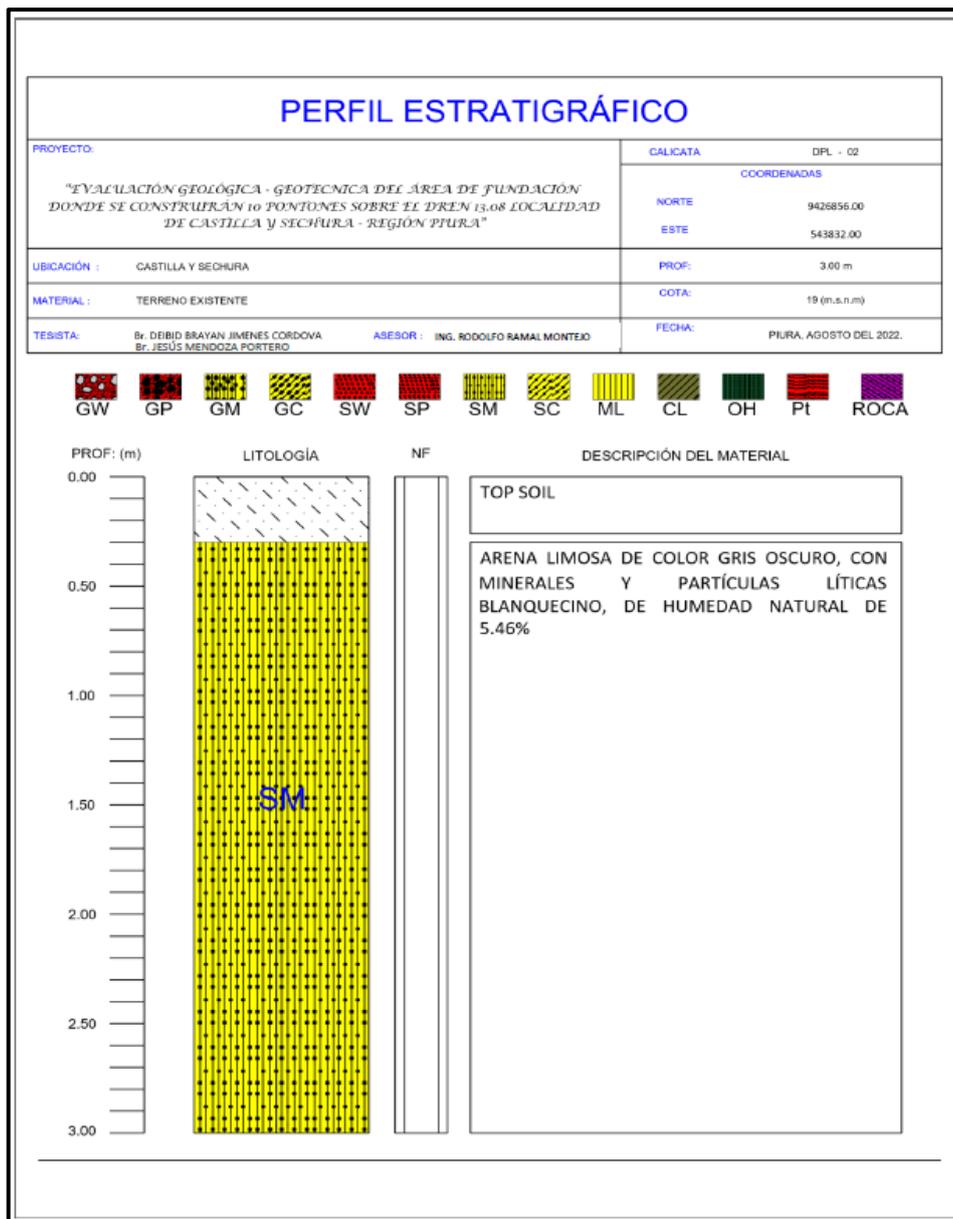
Descripción del perfil estratigráfico: Observando la columna litológica para el pontón 02, a partir de la excavación con maquinaria pesada, donde predominan suelos areno limosos (SM) hasta una profundidad de 3m.

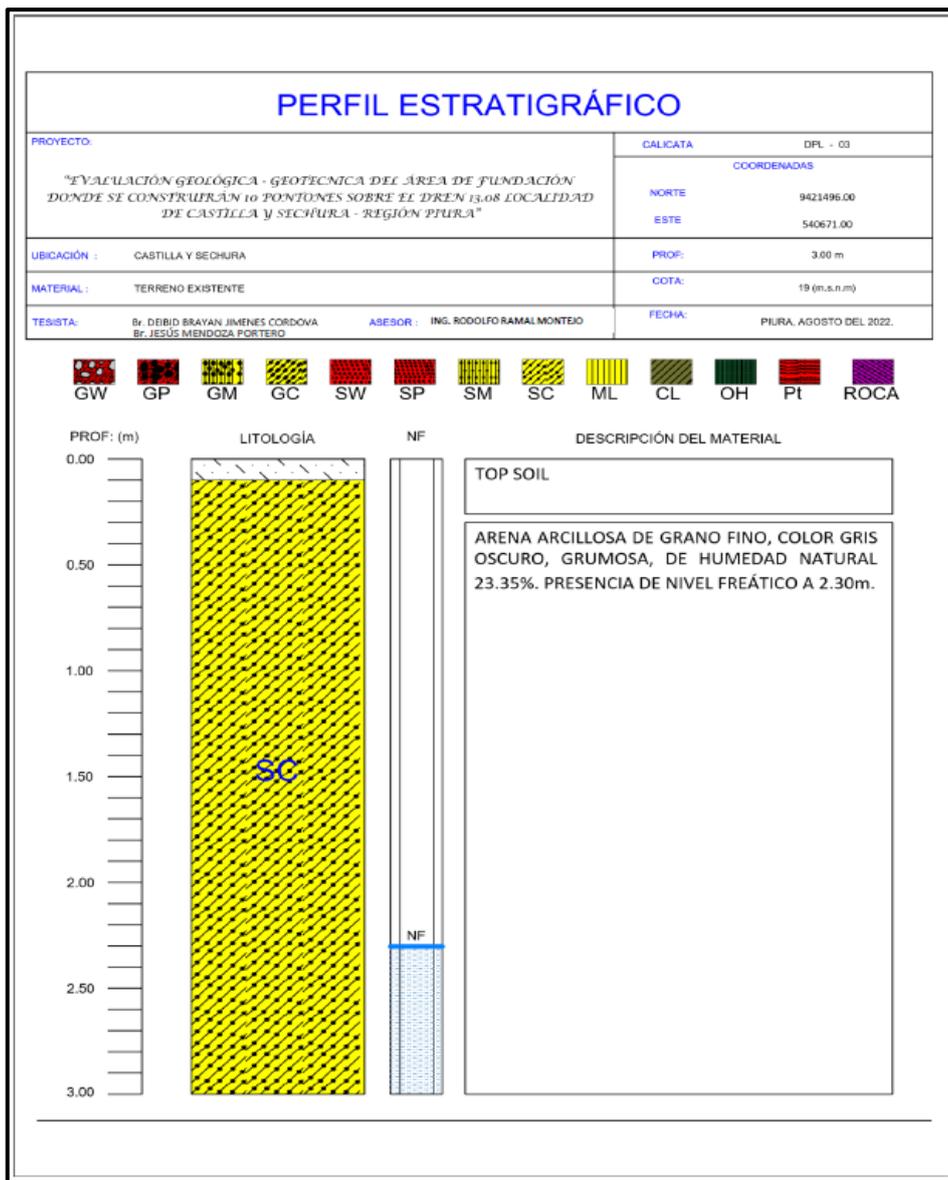
Descripción del perfil estratigráfico: Observando la columna litológica para el pontón 03, a partir de la excavación con maquinaria pesada, donde predominan suelos areno limosos (SC) hasta una profundidad de 3m.

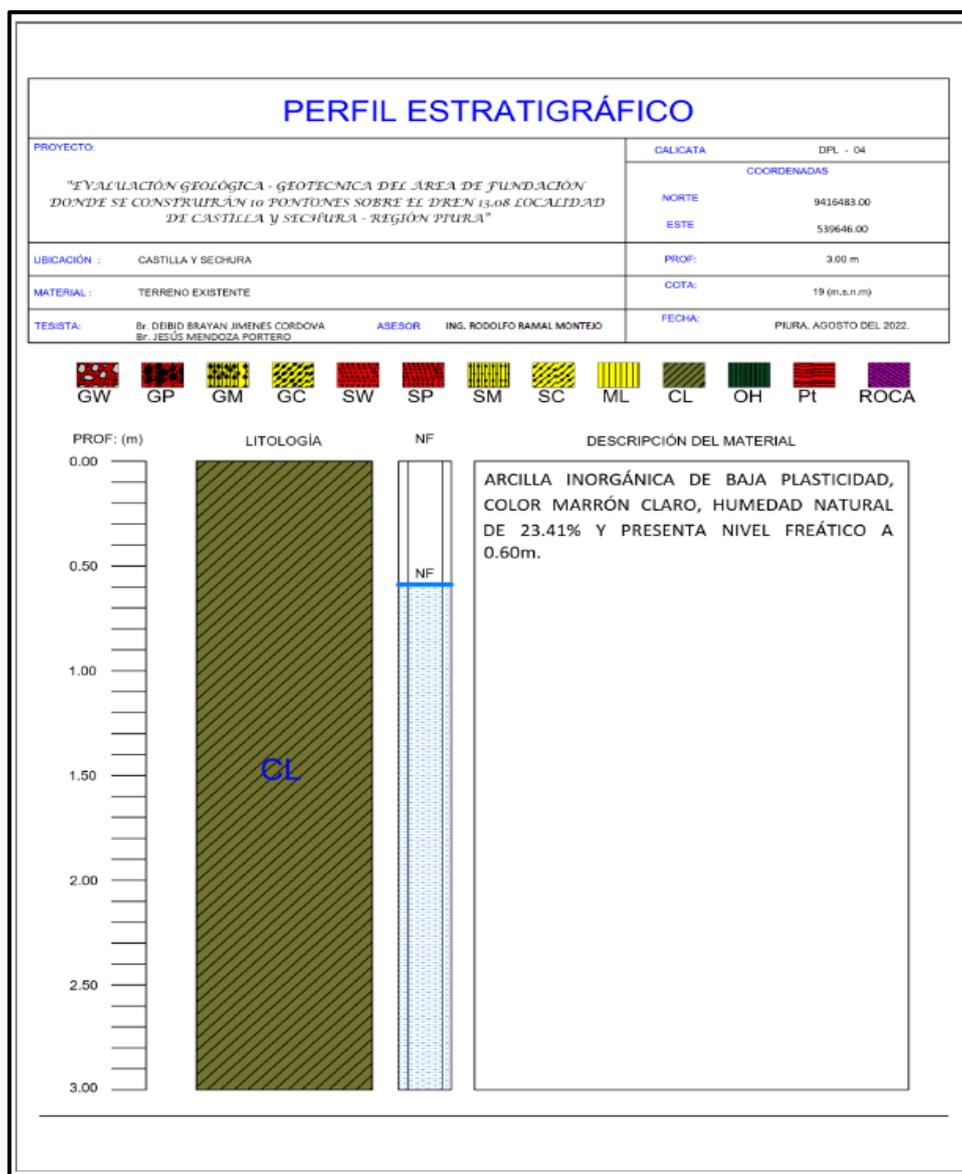
Descripción del perfil estratigráfico: Observando la columna litológica para el pontón 04, a partir de la excavación con maquinaria pesada, donde predominan suelos limosos-arcillosos (CL) de mediana plasticidad hasta una profundidad de 3m.

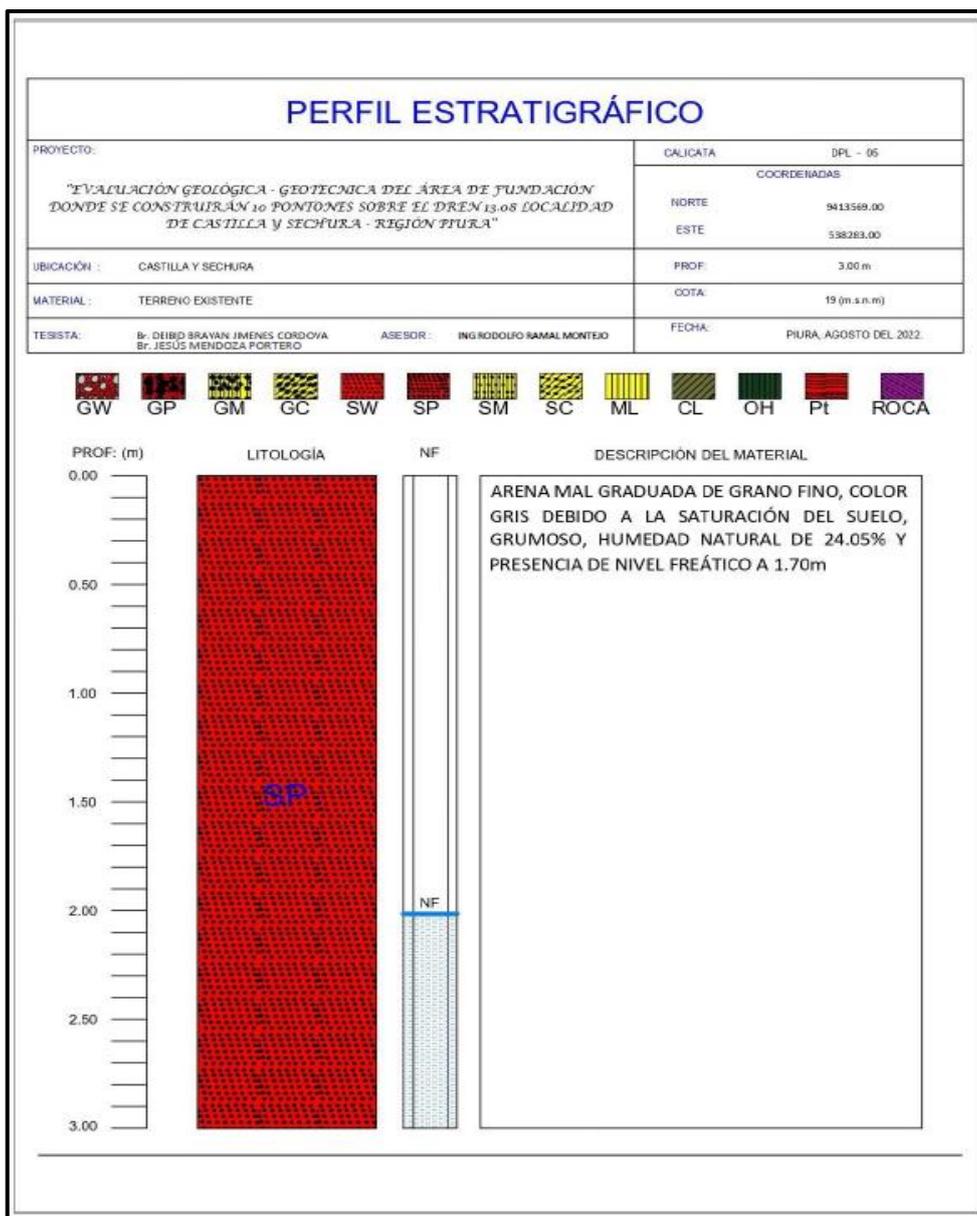
Descripción del perfil estratigráfico: Observando la columna litológica para el pontón 05, a partir de la excavación con maquinaria pesada, donde predominan suelos arenosos pobremente graduados (SP) hasta una profundidad de 3m.

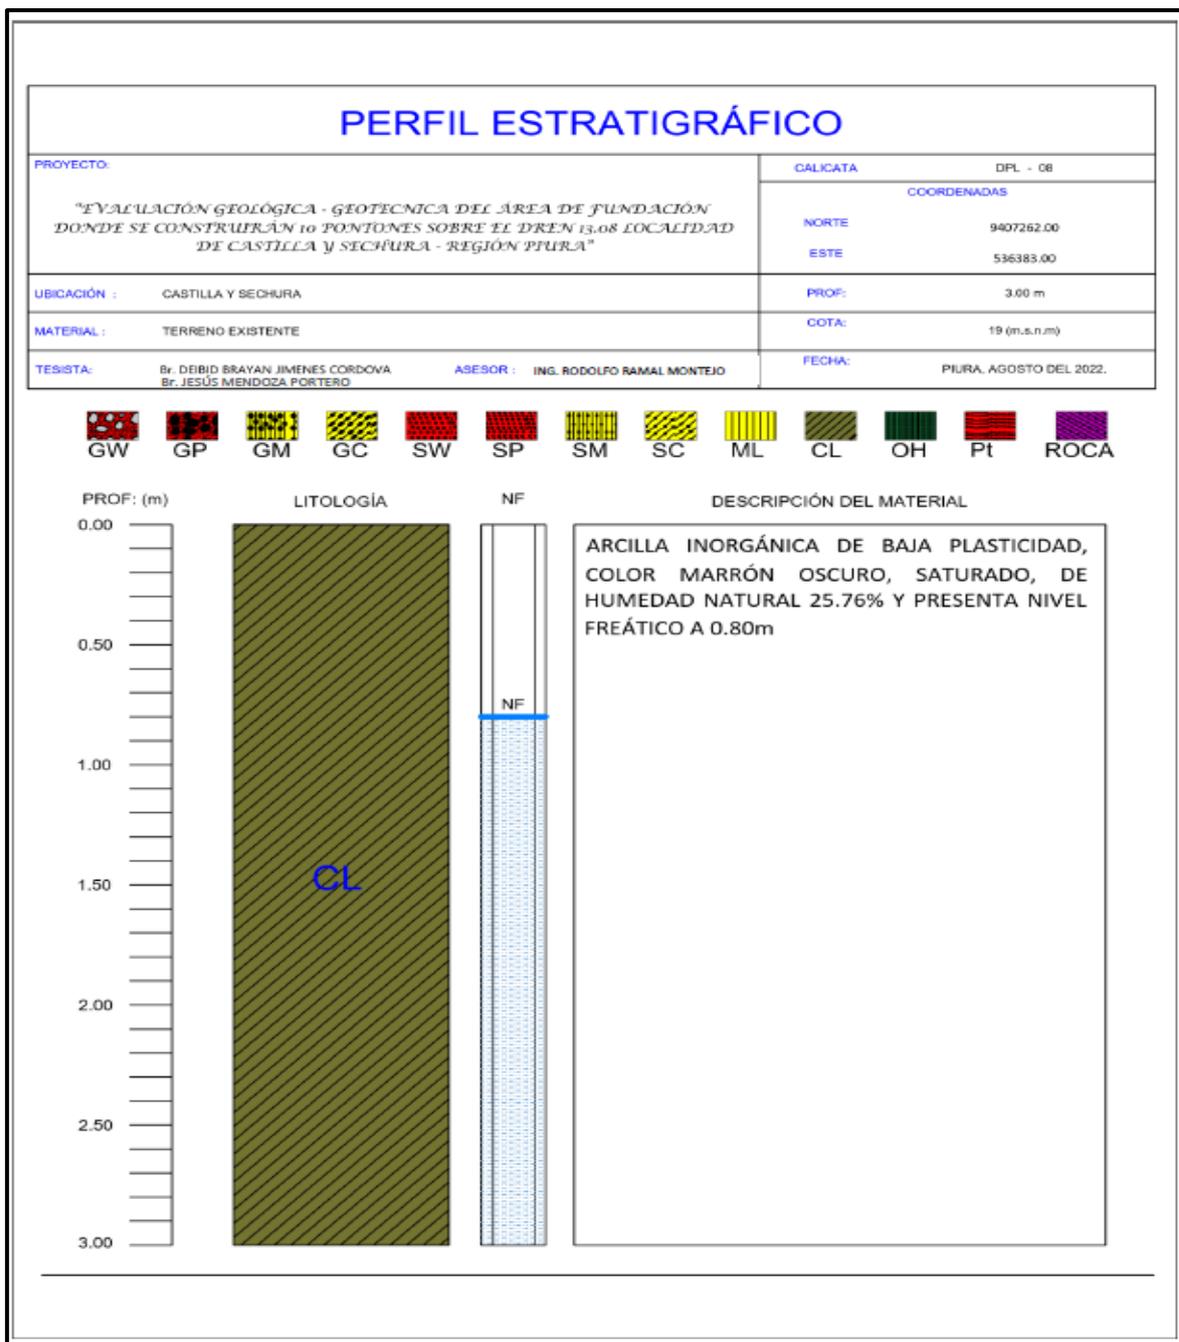
Descripción del perfil estratigráfico: Observando la columna litológica para el pontón 08, a partir de la excavación con maquinaria pesada, donde predominan suelos limosos arcillosos (CL) de mediana plasticidad, hasta una profundidad de 3m.

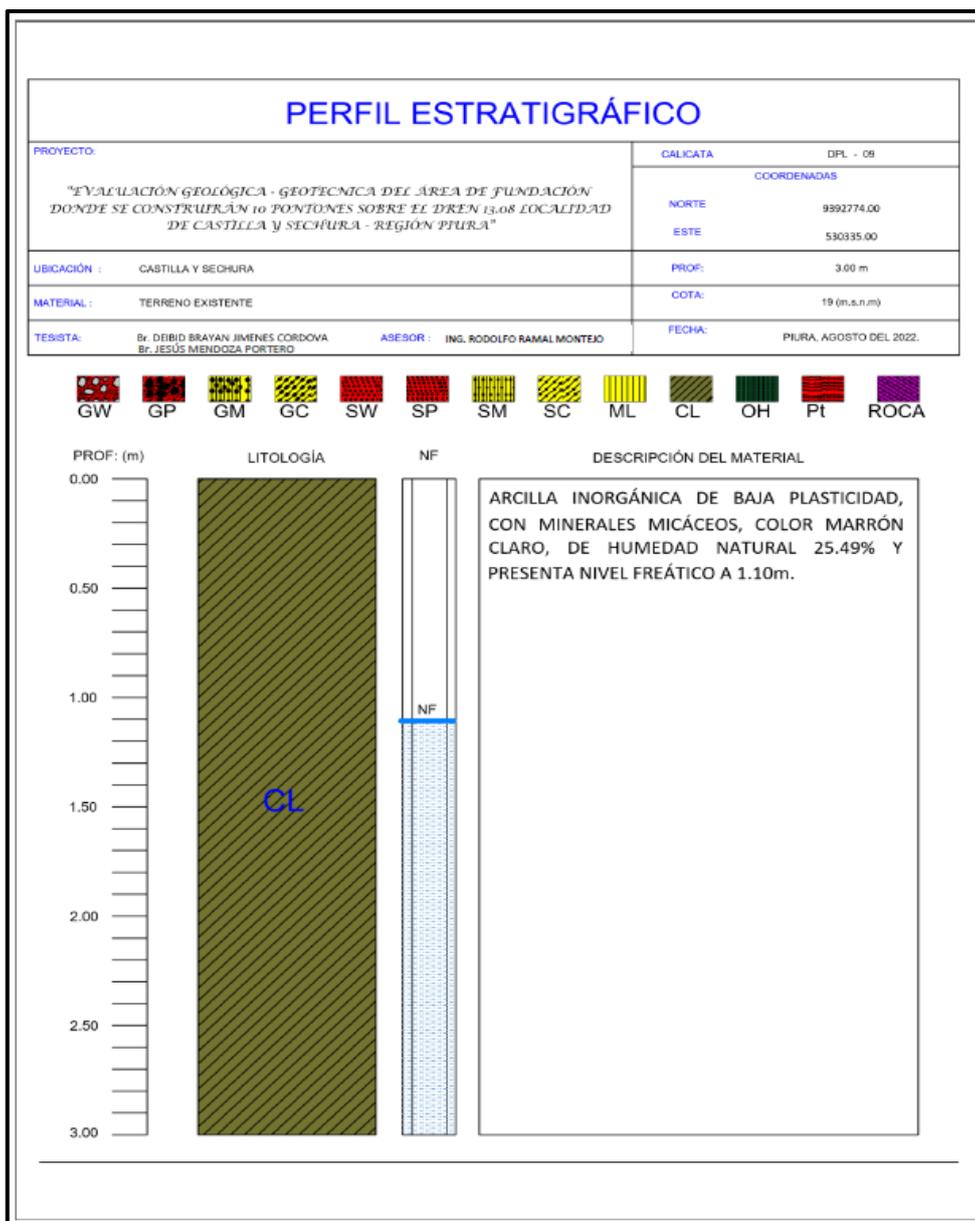
Descripción del perfil estratigráfico: Observando la columna litológica para el pontón 09, a partir de la excavación con maquinaria pesada, donde predominan suelos limosos arcillosos(CL) hasta una profundidad de 3m.

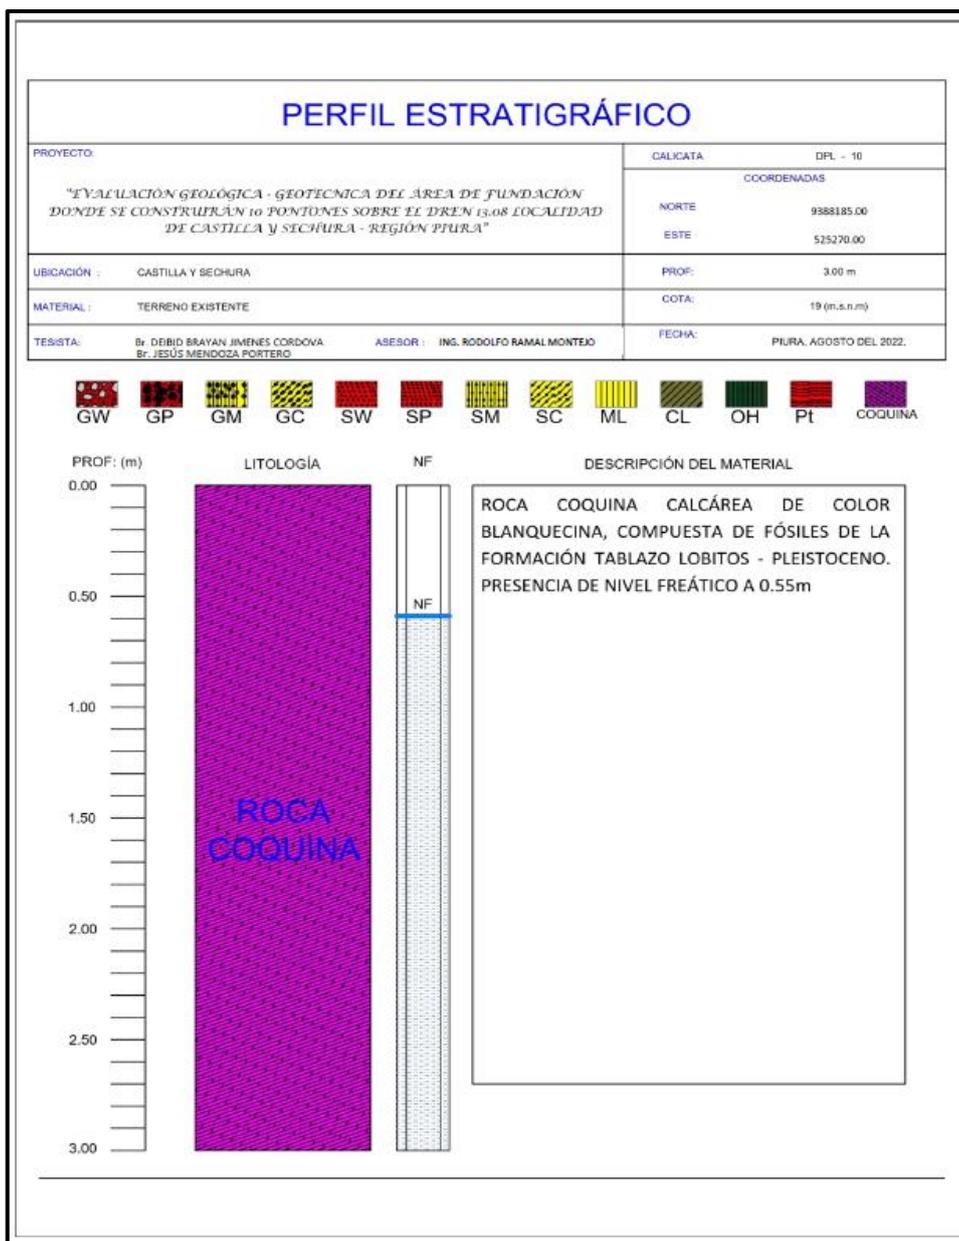
Descripción del perfil estratigráfico: Observando la columna litológica para el pontón 10 a partir de la excavación con maquinaria pesada, donde predominan rocas del tipo Coquinas, carbonatadas hasta una profundidad de 3m.

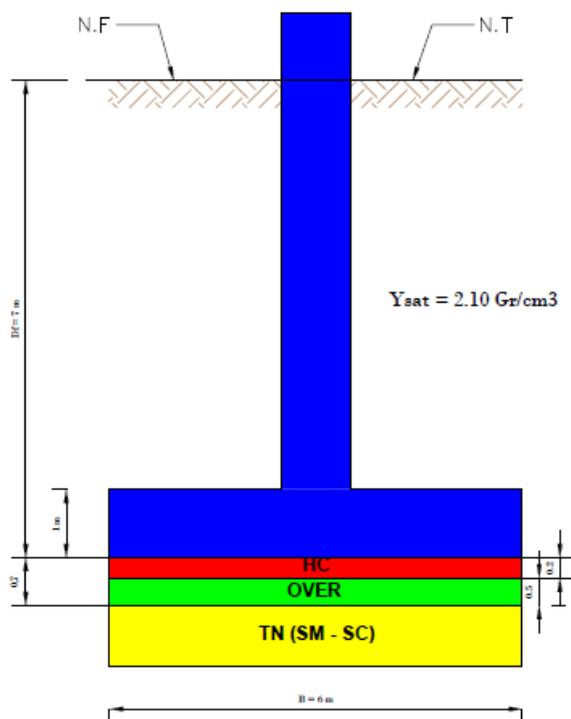
DETALLE MEJORAMIENTO DE LA CIMENTACIÓN A 7.00 m

LEYENDA	
— NF —	NIVEL FREÁTICO
HC	HORMIGÓN CEMENTO PROPORCIÓN 1:20, ESPESOR = 20CM COMPACTADO AL 95% DEL PROCTOR
OVER	PIEDRA OVER DE 5 A 6", ESPESOR = 50 CM
TN (SM - SC)	SUELO ARENOSO LIMOSO - ARCILLOSO

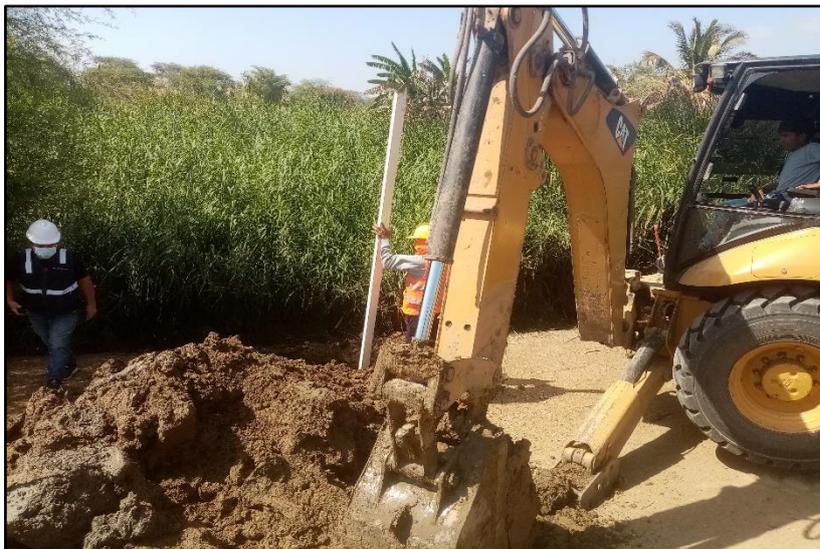
Excavación con maquinaria a 3.00m de profundidad para ensayo DPL.
