UNIVERSIDAD PRIVADA ANTENOR ORREGO
FACULTAD DE INGENIERÍA
PROGRAMA DE ESTUDIO DE INGENIERÍA CIVIL

TESIS PARA OPTAR EL TÍTULO PROFESIONAL DE INGENIERO CIVIL

**Diseño de reforzamiento del pavimento en servicio en avenida César Vallejo
y avenida Los Incas, Trujillo, La Libertad**

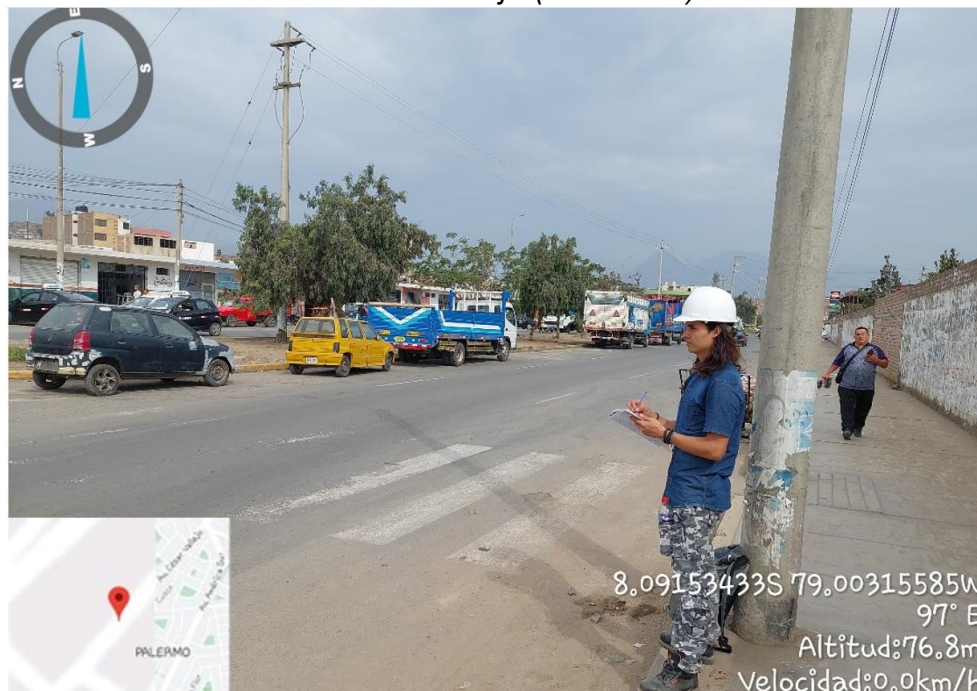
Figura 9

Conteo vehicular en la av. Cesar vallejo (km 1+750)

Nota: La imagen muestra el km 1+750, punto en el cual se realizó el conteo vehicular

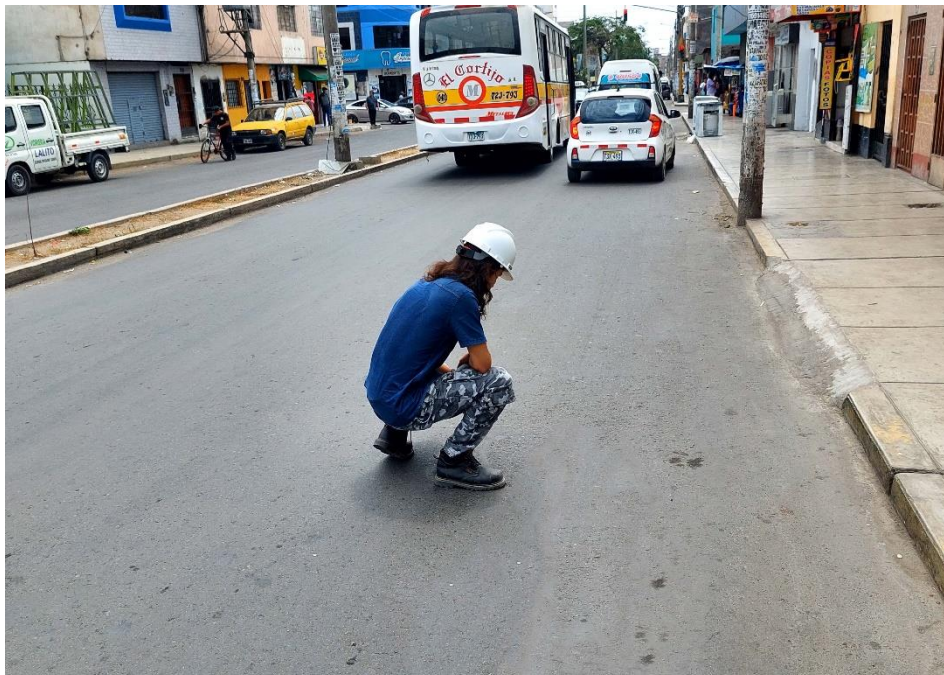
Figura 10

Evaluación PCI en Av. Cesar vallejo (km 0+100 al km 0+140) – UM 1 y UM 2

Nota: En la imagen se visualiza la ubicación de la unidad de muestra (UM) N°1 y N°2 de la evaluación superficial mediante el PCI

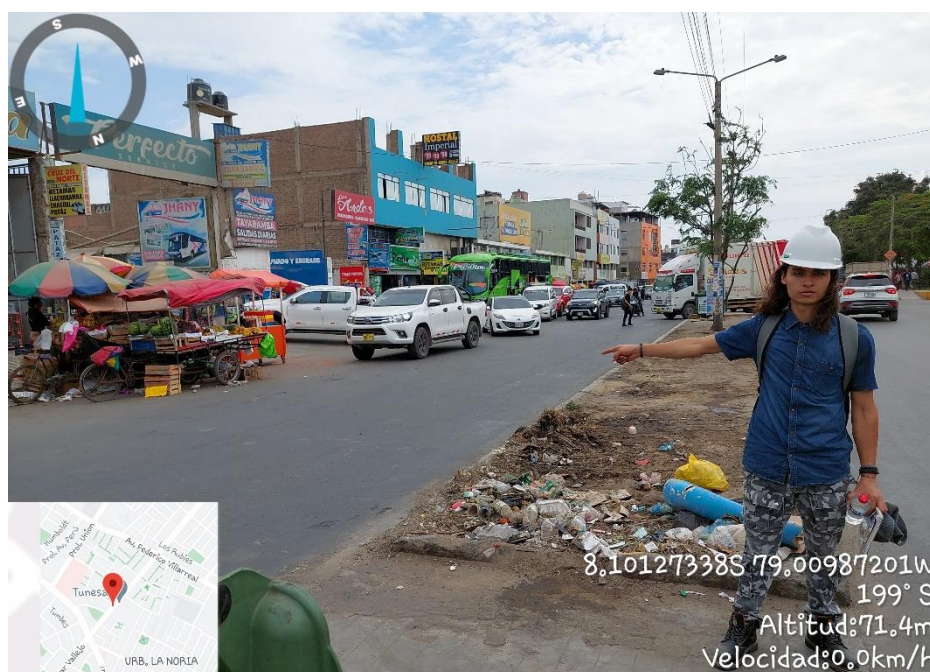
Figura 11

Evaluación PCI en Av. Cesar vallejo (km 0+460 al km 0+500) – UM 3 y UM 4

Nota: En la imagen se visualiza la ubicación de la unidad de muestra (UM) N°3 y N°4 de la evaluación superficial mediante el PCI

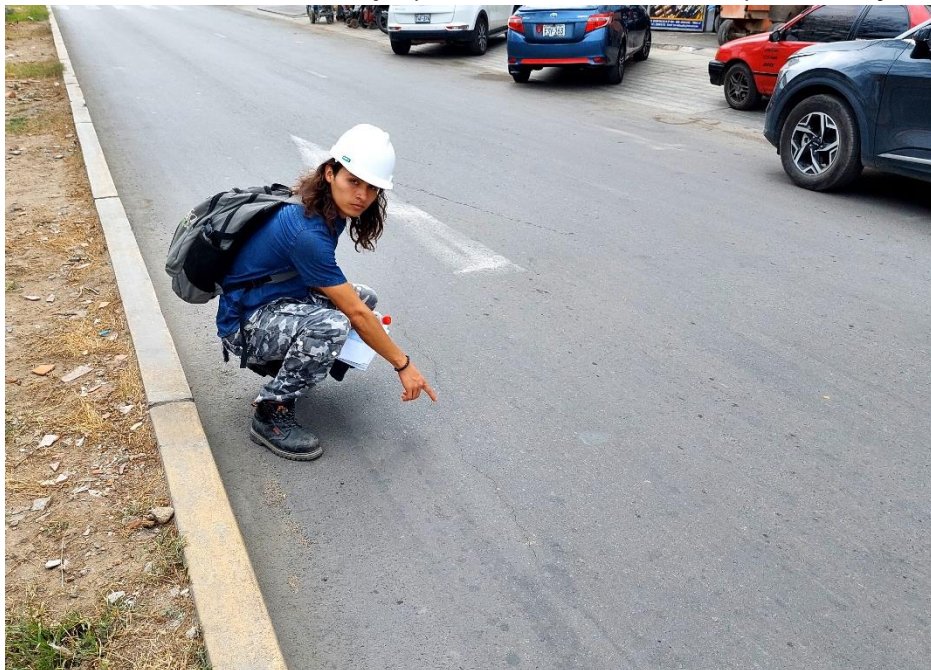
Figura 12

Evaluación PCI en Av. Cesar vallejo (km 0+820 al km 0+860) – UM 5 y UM 6

Nota: En la imagen se visualiza la ubicación de la unidad de muestra (UM) N°5 y N°6 de la evaluación superficial mediante el PCI

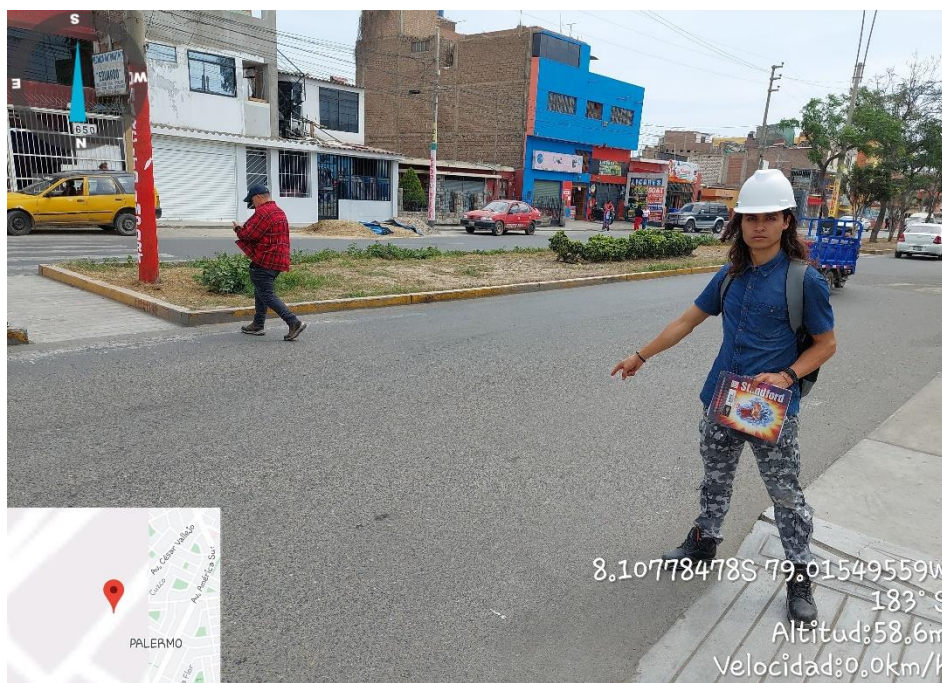
Figura 13

Evaluación PCI en Av. Cesar vallejo (km 1+180 al km 1+220) – UM 7 y UM 8

Nota: En la imagen se visualiza la ubicación de la unidad de muestra (UM) N°7 y N°8 de la evaluación superficial mediante el PCI

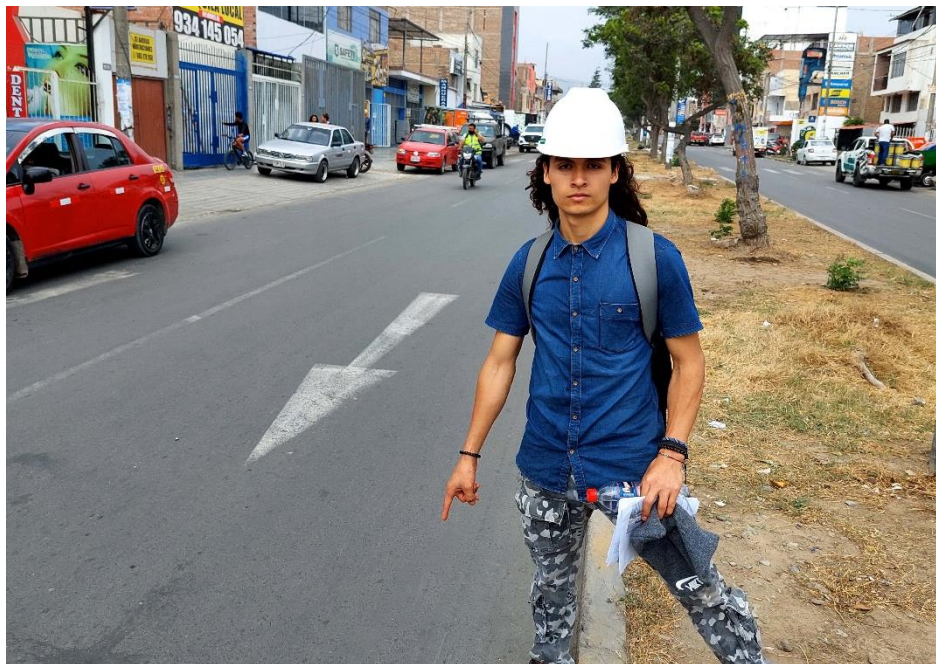
Figura 14

Evaluación PCI en Av. Cesar vallejo (km 1+540 al km 1+580) – UM 9 y UM 10

Nota: En la imagen se visualiza la ubicación de la unidad de muestra (UM) N°9 y N°10 de la evaluación superficial mediante el PCI

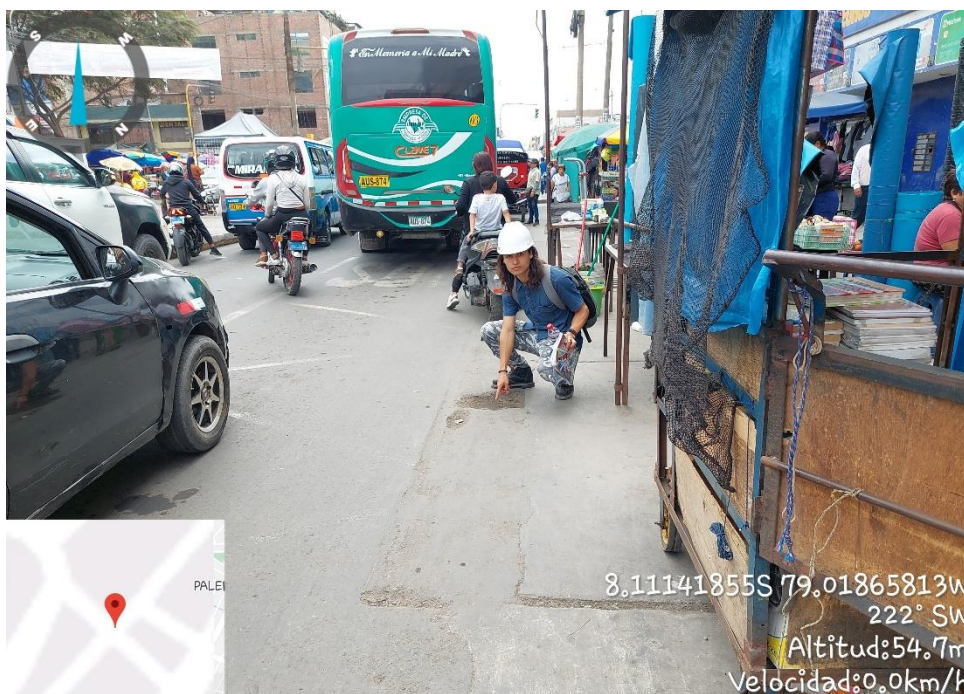
Figura 15

Evaluación PCI en Av. Cesar vallejo (km 1+900 al km 1+940) – UM 11 y UM 12

Nota: En la imagen se visualiza la ubicación de la unidad de muestra (UM) N°11 y N°12 de la evaluación superficial mediante el PCI

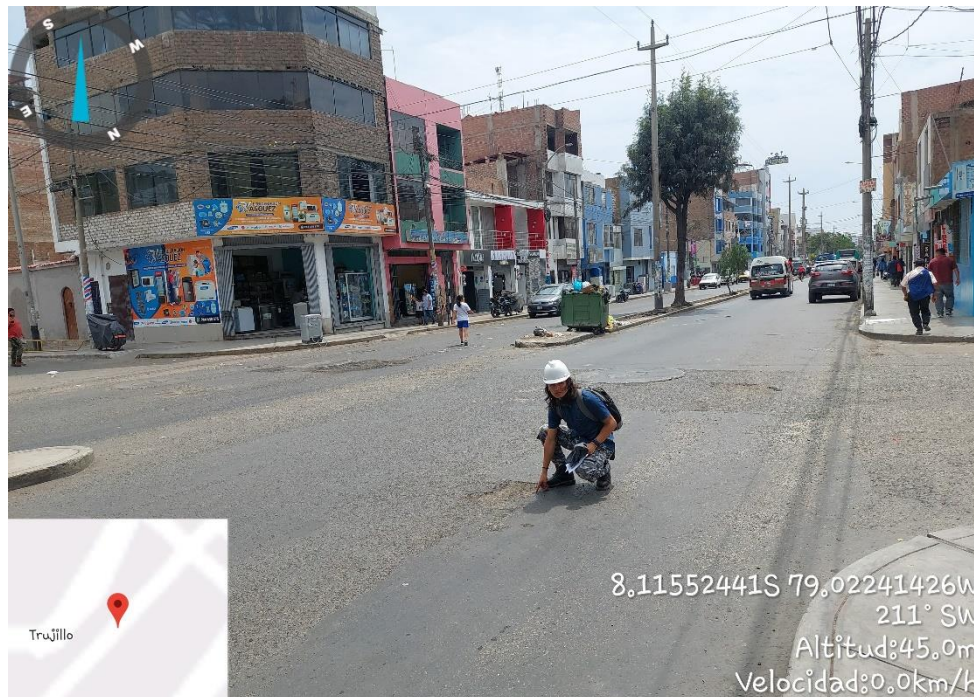
Figura 16

Evaluación PCI en Av. Los incas (km 2+260 al km 2+300) – UM 13 y UM 14

Nota: En la imagen se visualiza la ubicación de la unidad de muestra (UM) N°13 y N°14 de la evaluación superficial mediante el PCI

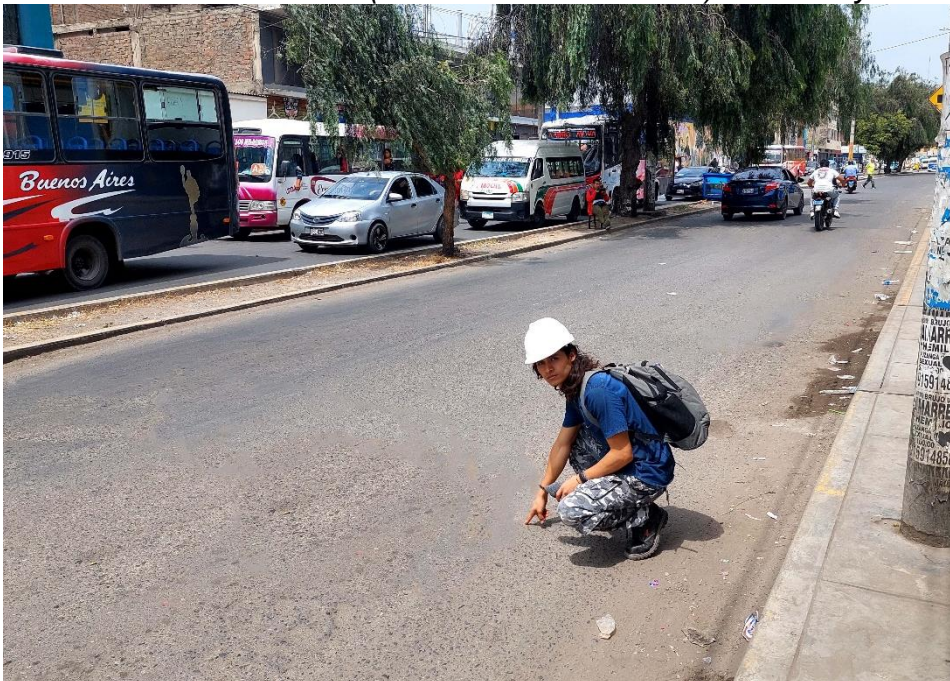
Figura 17

Evaluación PCI en Av. Los incas (km 2+620 al km 2+660) – UM 15 y UM 16

Nota: En la imagen se visualiza la ubicación de la unidad de muestra (UM) N°15 y N°16 de la evaluación superficial mediante el PCI

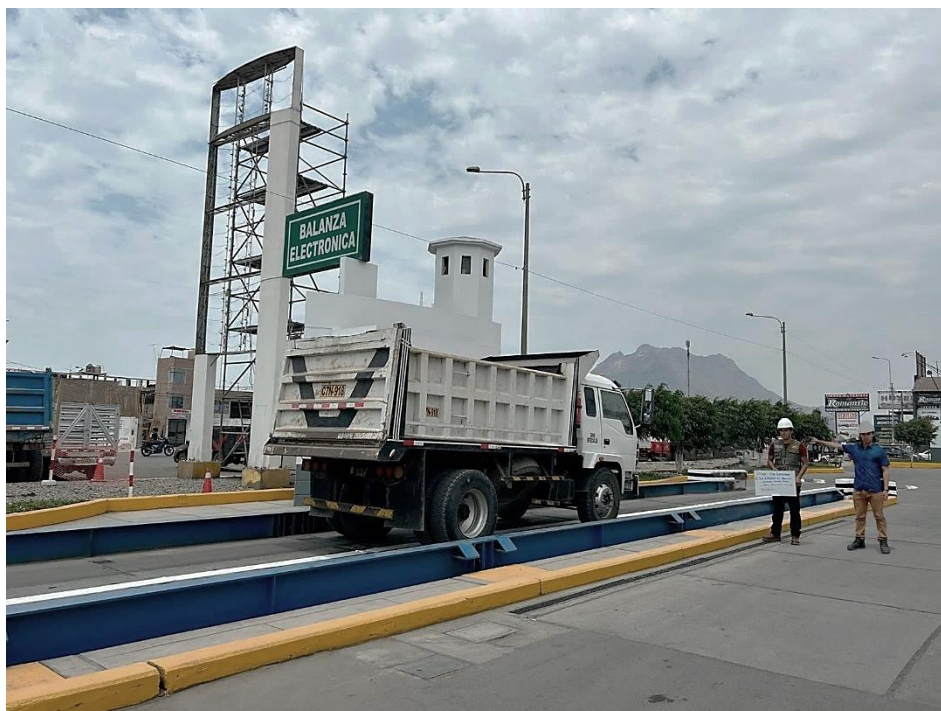
Figura 31*Balanza electrónica*

Nota: La imagen muestra la balanza electrónica usada para el pesaje del camión

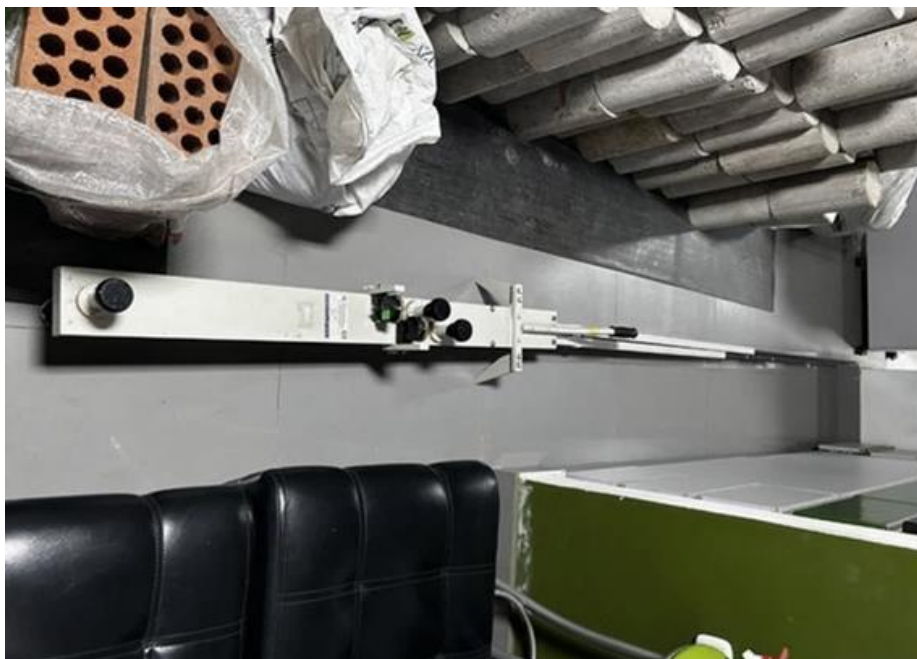
Figura 33

Viga benkelman utilizada

Nota: La imagen muestra la viga benkelman usada para la evaluación por deflectometría

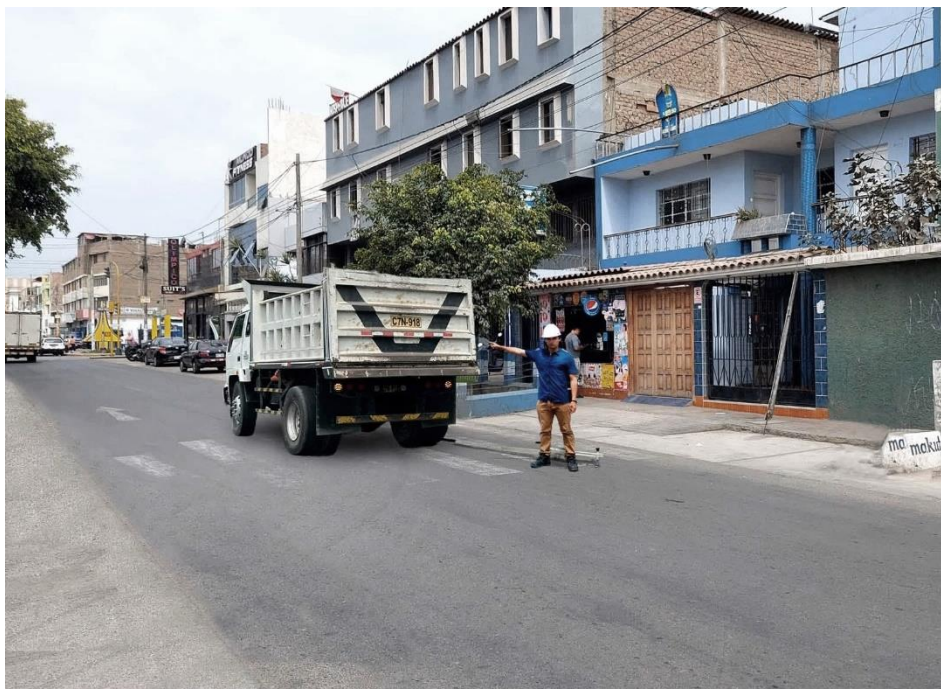
Figura 34

Ensayo de deflectometría en av. César vallejo

Nota: La imagen muestra el ensayo de deflectometría realizado en campo
