UNIVERSIDAD PRIVADA ANTENOR ORREGO

TESIS PARA OPTAR EL TÍTULO PROFESIONAL DE INGENIERO CIVIL

**Aplicación del last planner system en los procesos estructurales del edificio
multifamiliar Mónaco en Monserrate, Trujillo**

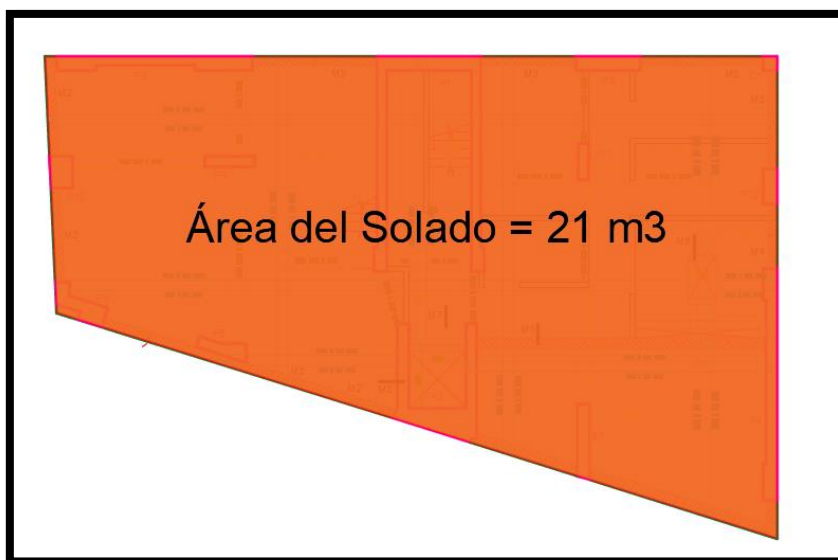
Figura 14

Plano del área del solado para sectorización.

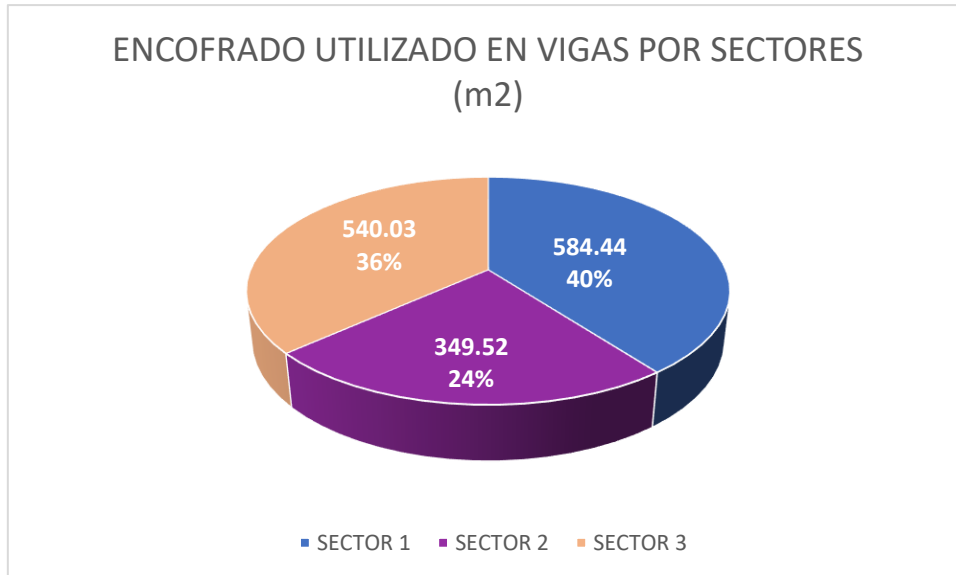
Figura 36

Cantidad de encofrado utilizado en vigas por sectores.

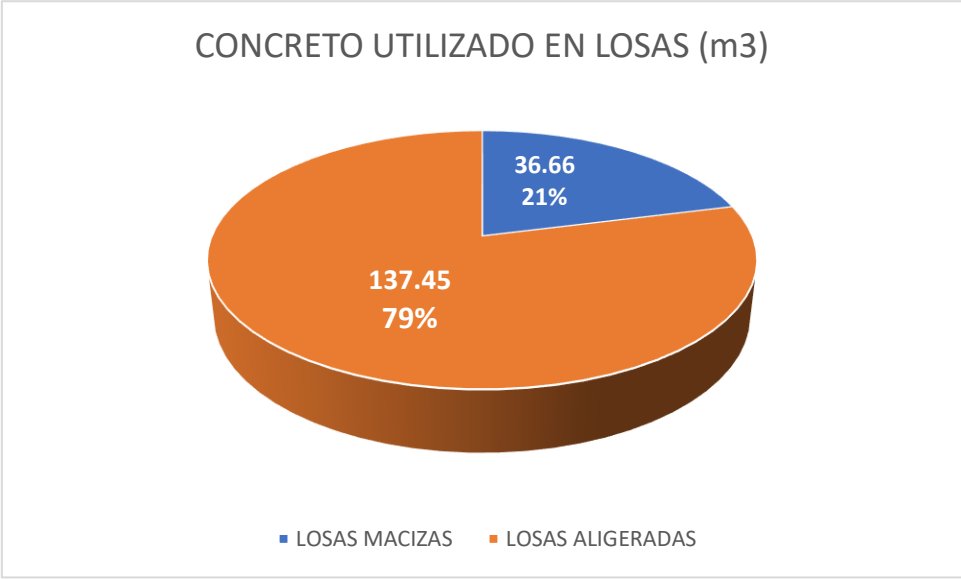
Figura 37

Cantidad de concreto utilizado en losas.
