UNIVERSIDAD PRIVADA ANTENOR ORREGO
FACULTAD DE INGENIERÍA
ESCUELA PROFESIONAL DE INGENIERÍA CIVIL

**“Análisis de la Vulnerabilidad Sísmica aplicando el método de
Benedetti – Petrini en el edificio multifamiliar c2-lote 23 de 5 pisos en
la III etapa de Monserrate, Distrito de Trujillo”**

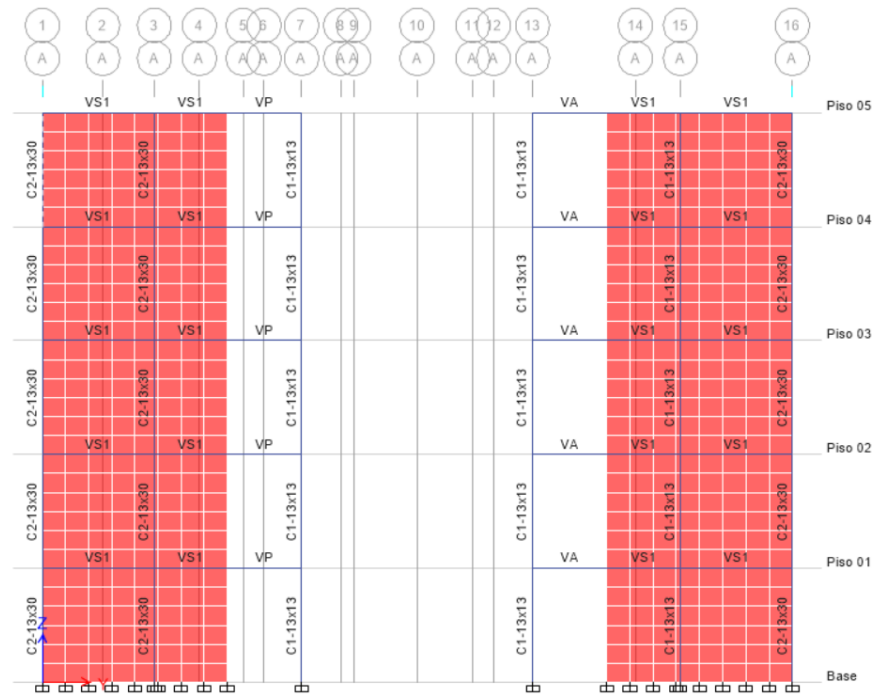
FIGURA N° 9: Vista en elevación de la vivienda multifamiliar analizada. En esta vista se muestran las columnas y vigas típicas consideradas en el diseño.

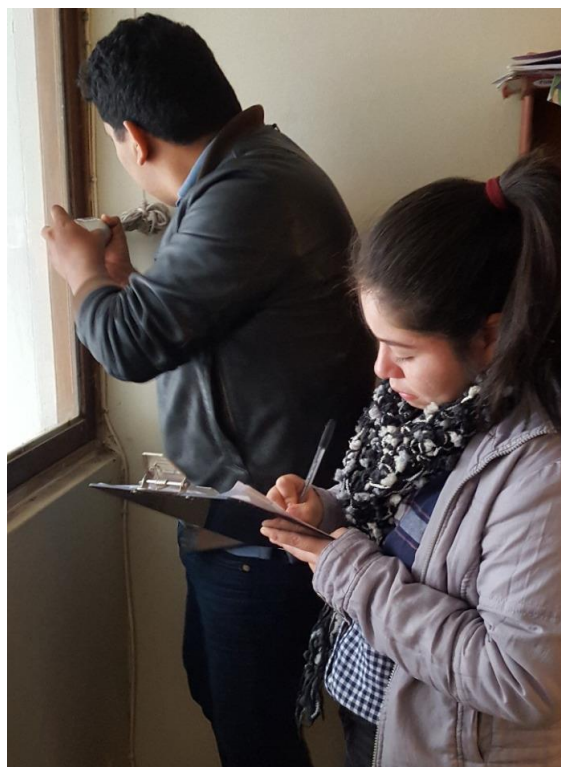
ANEXO N° 07: Evidencia de toma de datos para el ensayo de esclerometría en elementos estructurales del edificio en estudio

ANEXO N° 08: Evidencia de toma de datos para el ensayo de esclerometría en elementos estructurales del edificio en estudio

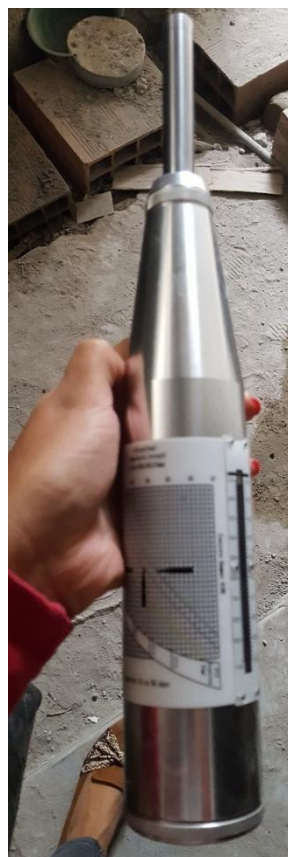
ANEXO N° 09: Instrumento utilizado en el ensayo de esclerometría (Esclerómetro)
