UNIVERSIDAD PRIVADA ANTENOR ORREGO

TESIS PARA OPTAR EL GRADO DE MAESTRA EN TRANSPORTES Y CONSERVACIÓN VIAL

**Evaluación de seguridad vial del tramo Lima – Canta
del km 0+000 al km 79+000, de la ruta racional PE-20A.**

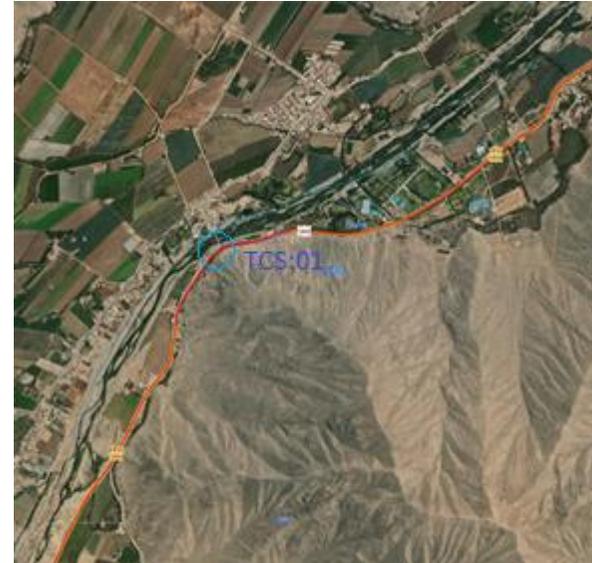
De acuerdo a la dato de siniestros, se precisa que la causa de dicho evento fue por exceso de velocidad y que el factor humano se ve involucrado por encontrarse en estado ebriedad, el vehículo involucrado fue una camioneta, donde dejó como saldo 2 fallecidos y 1 herido, dicho suceso ocurrió a las 01.13 am.

De la evaluación en campo se visibiliza que el suceso ocurrió en un tramo curvo con acceso a un centro poblado llamado trapiche, donde existe débil o limitada señalización horizontal y vertical para el ordenamiento de la operación de estos, además se observa erosión de rocas y finalmente producto de esta combinación se tiene una limitada visibilidad.

El tramo cruza por una zona con escasa presencia de viviendas en un lado de la calzada, al otro lado presencia de talud de rocas que se van desprendiendo, del punto donde ocurrió el siniestro vial, razón por la cual hay accesos que empalman a la vía sin señalización, a excepción de las señales provisionales de salida de volquetes, por lo que se ha observado el ingreso y salida de estos.

- Implementar la señalización vertical en los accesos limitando la velocidad Tipo (R-30, R-5-3 y R-5-4) y prioridad de paso Tipo (R-1, R-2) – a corto plazo
- Ampliación de radio de curvatura, según lo indica el Manual de Mantenimiento y Conservación, actuación a mediano y largo plazo.
- Implementar acciones de limpieza y desquinche y perfilado de taludes, actuación a corto plazo.
- Implementar las señales Tipo R-30, al menos 500m antes de la intersección, actuación a corto plazo.

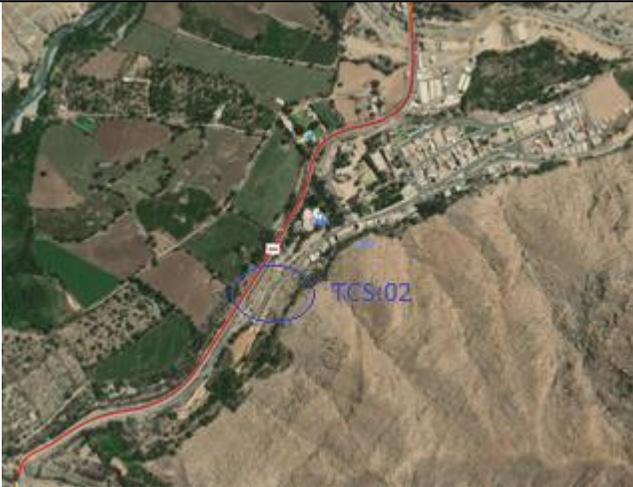
TCAS	RUTA	PROGRESIVAS	COORDENADAS		SENTIDO
02	PE-20A	48+500	Latitud	Longitud	No especifica
		49+700	-11.691579	-76.811917	
TIPO DE ACCIDENTE	ACCIDENTES	Nº DE ACCIDENTES	FALLECIDOS	HERIDOS	DAÑO MATERIAL
VOLCADURA	16/01/2020	1	1	3	Si
DIAGNÓSTICO RESUMIDO					
<p>De acuerdo al dato de siniestros, se precisa que la causa de dicho evento fue por negligencia del conductor, dicho evento tuvo como involucrados a un motocar generando la volcadura a las 05.15 am, teniendo como consecuencia 1 persona fallecida y 3 heridos.</p> <p>De la evaluación en campo se visibiliza que el tramo está comprendida en una intersección donde no hay prioridad de pase, tampoco existe reductor de velocidad, también se evidencia caída de rocas de los taludes, y finalmente la bifurcación presenta una escasa visibilidad.</p>

DIAGNÓSTICO DETALLADO					
<p>Se trata de un punto conflictivo donde se concentran una incorporación a la PE-3S en plena curva de la carretera principal y una parada de bus en la margen contraria, lo que provoca la existencia de pasos de peatones en plena curva. En sentido URCOS la parada se encuentra en la margen derecha tras curva a derechas lo que genera riesgo de alcance de vehículos cuando el Bus se incorpora pues no hay visibilidad suficiente para esa maniobra. En cuanto a la señalización, en sentido ascendente la zona de conflicto dispone de dos bandas transversales de alerta (BTA), una señal de prevención de curva a la izquierda (P-2B) y se marca la prohibición de adelantar con marcas viales, pero no con la señal reglamentaria vertical de prohibido adelantar (R-16). En sentido descendente se dispone de una BTA y dos señales de prevención, una de curva a la derecha (P-2A) y la otra de zona escolar (P-49), durante el sentido descendente se prohíbe el adelantamiento durante todo el tramo de acercamiento al punto de conflicto.</p>

- Implementar la señalización vertical Tipo (R-30, R-5-2) y prioridad Tipo (R-1, R-2).
- Implementar reductores de velocidad de tipo resalto en la vía auxiliar
- Efectuar el calmado de tráfico 500m antes de llegar a la intersección en los tres tramos de la vía que se intersectan.
- Incrementar las actividades de limpieza y en épocas de lluvia efectuar actividades de desbroce en los laterales a fin de siempre brindar la visibilidad a las señales verticales

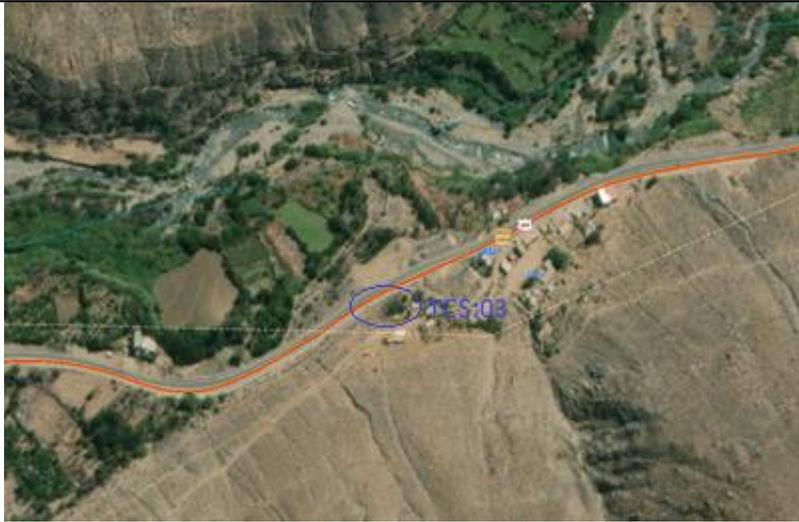
TCAS	RUTA	PROGRESIVAS	COORDENADAS		SENTIDO
03	PE-20A	61+000	Latitud	Longitud	Canta - Lima
		61+900	-11.60345	-76.760339	
TIPO DE ACCIDENTE	ACCIDENTES	Nº DE ACCIDENTES	FALLECIDOS	HERIDOS	DAÑO MATERIAL
CHOQUE FRONTAL	28/07/2019	1	19	8	Si
DIAGNÓSTICO RESUMIDO					
<p>De acuerdo a la dato de siniestros, se precisa que la causa de dicho evento fue por exceso de velocidad y que el factor humano se ve involucrado, el vehículo involucrado fue minibús, donde dejó como saldo 19 fallecidos y 8 herido, dicho suceso ocurrió a las 08.00pm.</p> <p>De la evaluación en campo se visibiliza que el suceso ocurrió en el desarrollo del tramo curvo, donde la visibilidad es nula, débil señalización vertical y finalmente el sistema de contención existente es inadecuado para el tipo de vía, el nivel de riesgo y el IMDA</p>

El tramo presenta un trazado formado por curvas de radio reducido y escasa visibilidad y una recta de unos 800 m de longitud aproximadamente donde se permite el adelantamiento que presenta un cambio de rasante importante. El trazo comienza con una recta con pendiente descendente que continua en una curva hacia la derecha, seguida de una recta. En la recta se llega al vértice del acuerdo cóncavo en el km 59+400. El tramo sigue ya hasta el final con pendiente descendente trazando una serie de curvas hacia la derecha y hacia la izquierda. En el tramo se pueden encontrar varios puntos donde la rodadura presenta algunos defectos, que por ahora no implican riesgo para la seguridad vial, pero que sí pueden llegar a incomodar la circulación, especialmente en la zona del cambio de rasante y en algunas curvas. Las bermas presentan un ancho mínimo. Las márgenes del tramo se encuentran por lo general con riesgo debido a la presencia del talud compuesto por rocas en el margen derecho y en el margen izquierdo se observa abismo, no obstante, se pueden observar ciertos obstáculos en las mismas como por ejemplo postes de cableado. En cuanto a los sistemas de contención se detectan barreras metálicas dispuestas al margen izquierdo, disposición que se considera totalmente ineficaz, pues no se está protegiendo al vehículo abismo a que se encuentra instaladas de manera deficiente como por ejemplo la longitud del perno de anclaje se visualiza expuesto hasta por más de 10cm, se observa cables en la barrera que no están generando ninguna contención. En las proximidades de las curvas las márgenes se encuentran despejadas. Respecto a la señalización, no se encuentran todas las señales verticales de prohibición de adelantamiento.
