UNIVERSIDAD PRIVADA ANTENOR ORREGO

**TESIS PARA OPTAR EL GRADO
DE MAESTRO EN TRANSPORTES Y CONSERVACIÓN VIAL**

**Análisis superficial del pavimento flexible y tratamiento con asfalto espumado
en avenida Universitaria tramo entre avenida Gamarra y Amezaga, Lima**

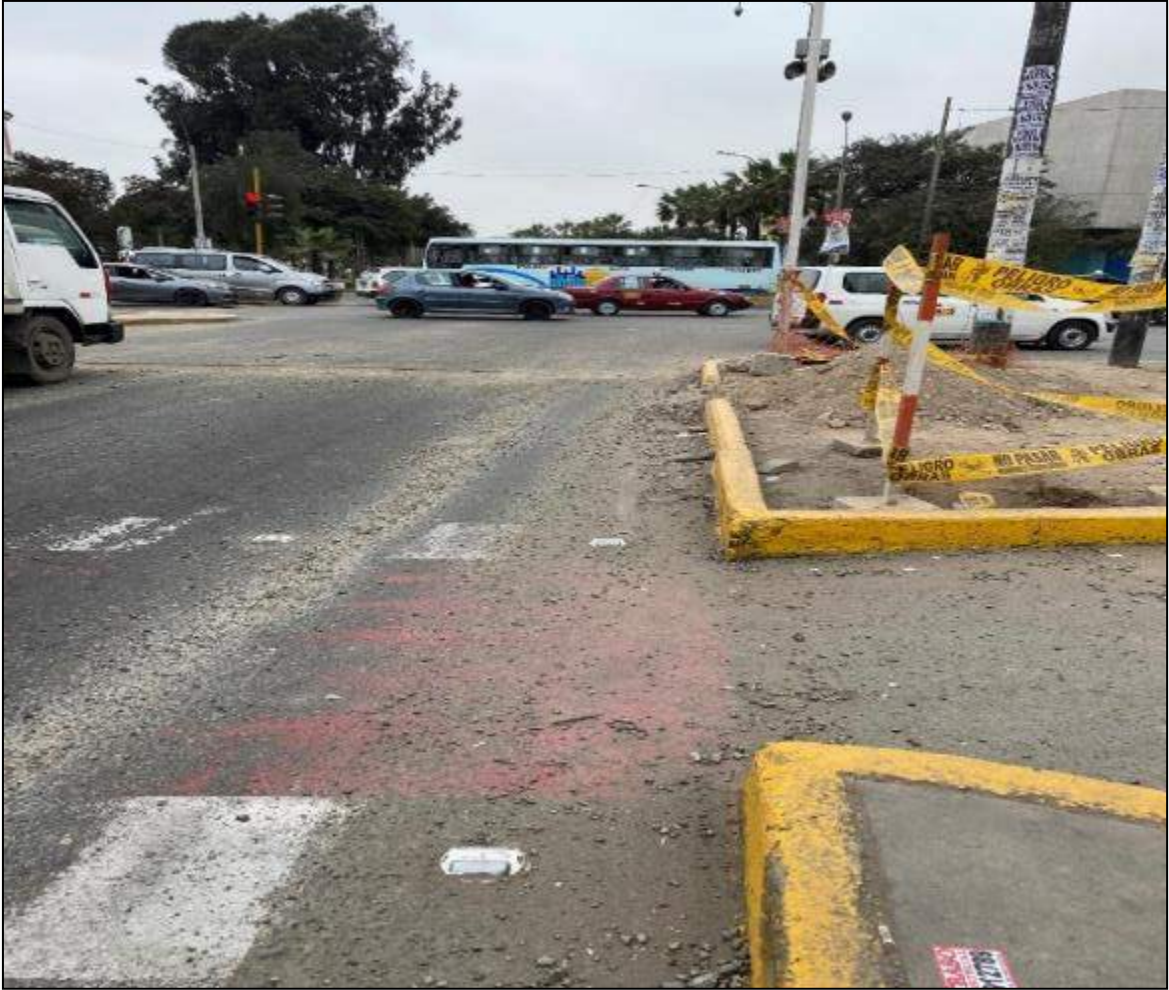
Nota. Se muestra la avenida Universitaria cerca a la intersección de la Av. Angélica Gamarra.
