**Evaluación y Rehabilitación de la Ruta Nacional PE-  
1N en el Tramo del km 409+270 - al km 416+000  
Nepeña-Chimbote a Nivel de Inversión en el  
Departamento de Áncash 2016.**

**TESIS PARA OBTENER EL GRADO DE  
MAESTRO EN TRANSPORTES Y CONSERVACIÓN VIAL**

**Br. GONZALO HUGO DÍAZ GARCÍA.**

**TRUJILLO - PERÚ  
2016**

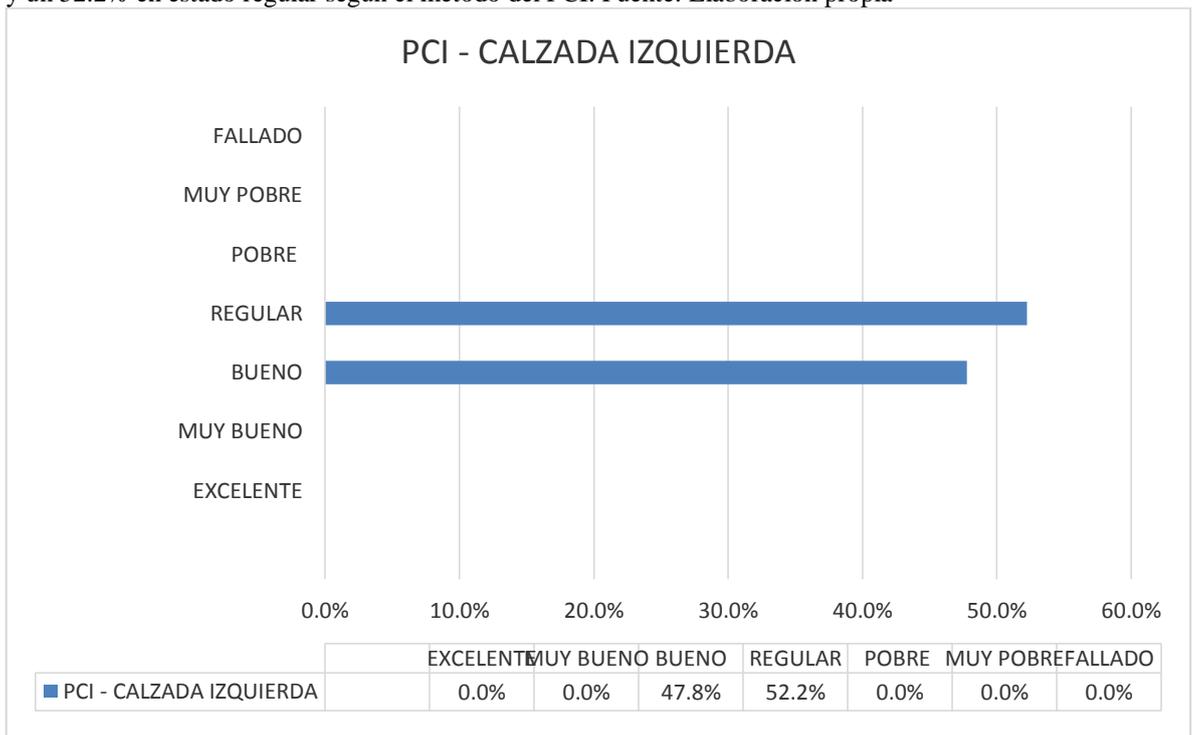
**Cuadro 04:** Cuadro resumen, nos indica que en la calzada izquierda tiene un 47.8% en buen estado y un 52.2% en estado regular según el método del PCI. Fuente: Elaboración propia

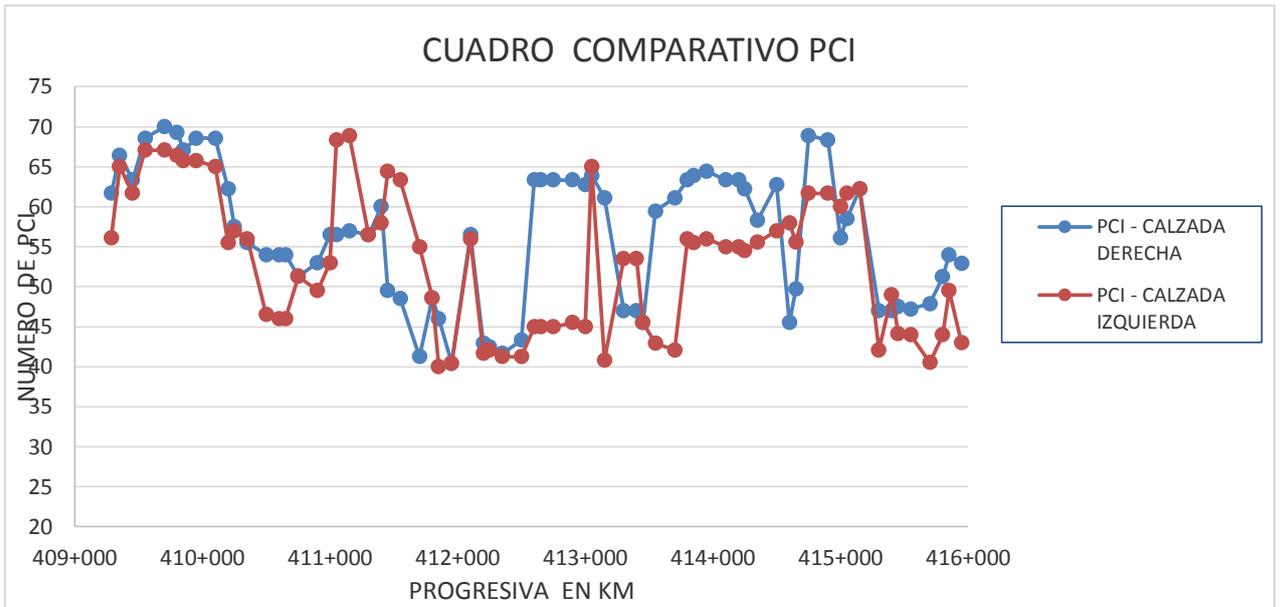
**Cuadro 05:** Elaboración propia, nos muestra como la variación de los resultados nos muestran la calidad del proceso constructivo, según el método del PCI

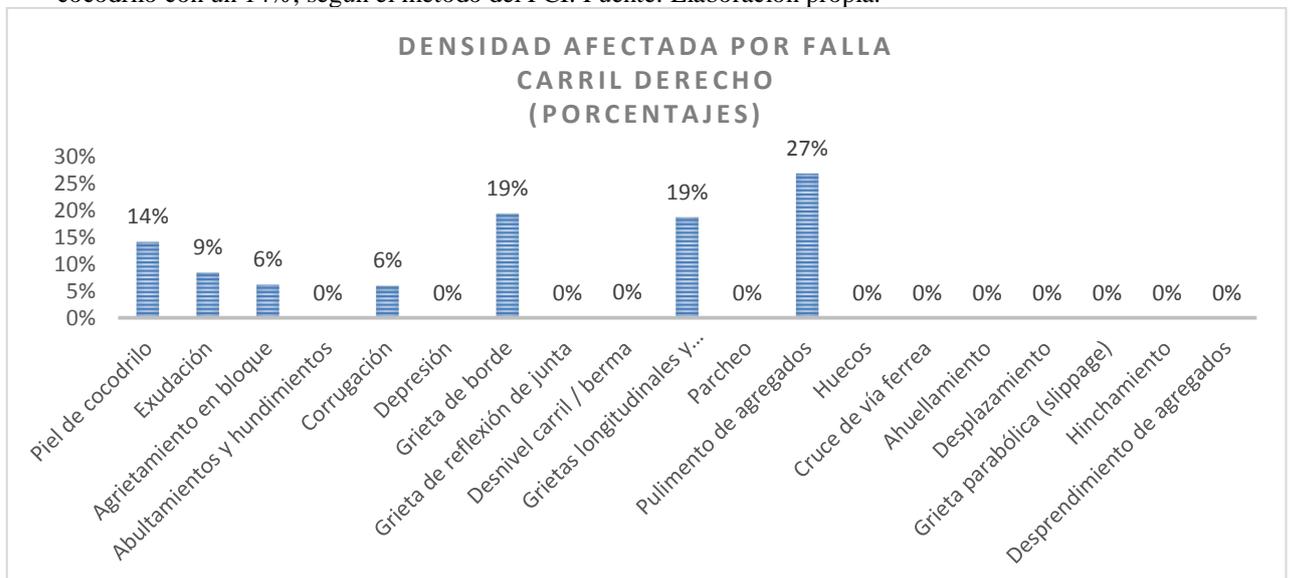
**Cuadro 06:** Cuadro resumen, nos indica que el tipo de falla presentada en el carril derecho es el pulimento de agregados (27%), grietas de bordes y grietas longitudinales con un (19%), la piel de cocodrilo con un 14%, según el método del PCI. Fuente: Elaboración propia.

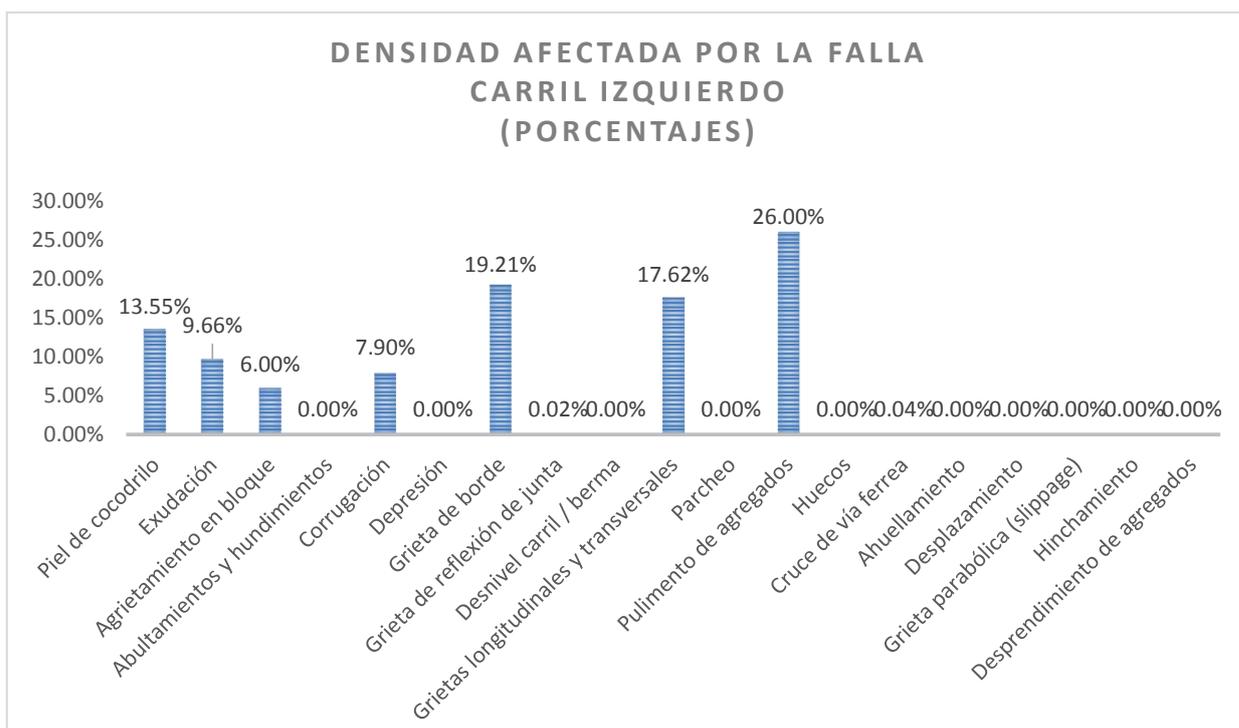
**Cuadro 07:** Cuadro resumen, nos indica que el tipo de falla presentada en el carril derecho es el pulimento de agregados (26%), grietas de bordes (19%), grietas longitudinales con un (18%), la piel de cocodrilo (14%), según el método del PCI. Fuente: Elaboración propia.

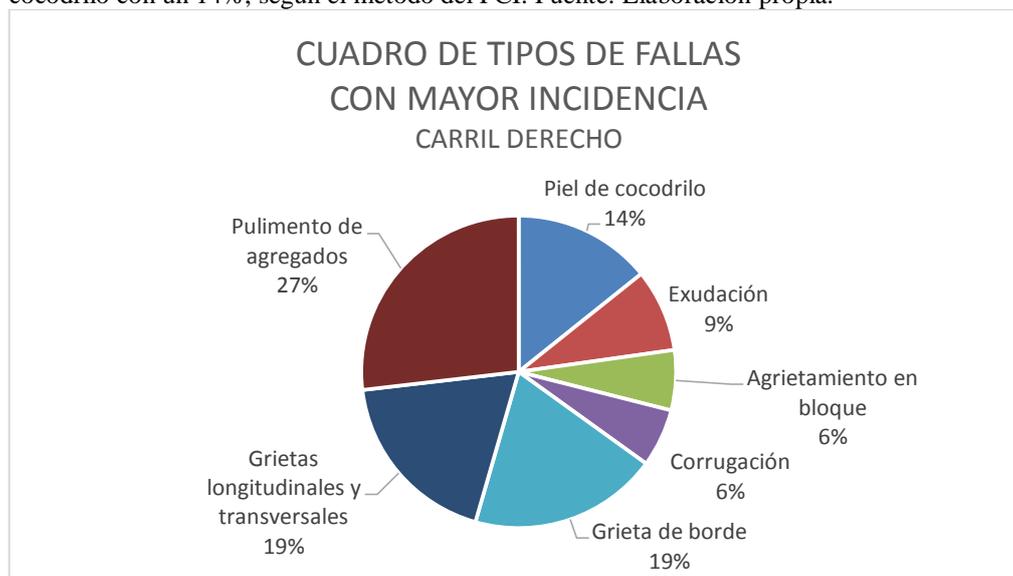
**Cuadro 08:** Cuadro resumen, nos indica que el tipo de falla presentada en el carril derecho es el pulimento de agregados (27%), grietas de bordes y grietas longitudinales con un (19%), la piel de cocodrilo con un 14%, según el método del PCI. Fuente: Elaboración propia.

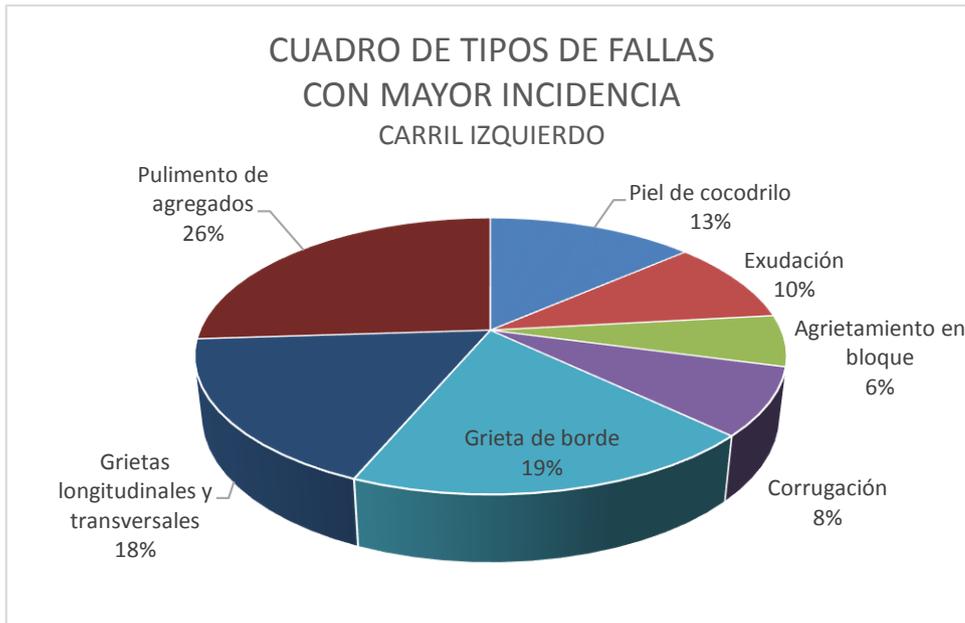
**Cuadro 09:** Cuadro resumen, nos indica que el tipo de falla presentada en el carril derecho es el pulimento de agregados (26%), grietas de bordes (19%), grietas longitudinales con un (18%), la piel de cocodrilo (14%), según el método del PCI. Fuente: Elaboración propia.
