**Determinación del índice de integridad estructural y condición operacional superficial de las vías PE1N N y PI-103; aplicando la metodología PCI, Sullana Piura**

**TESIS PARA OBTENER EL GRADO DE  
MAESTRO EN TRANSPORTES Y CONSERVACION VIAL**

**Br. Luis Enrique Ordinola Enriquez**

**2015**

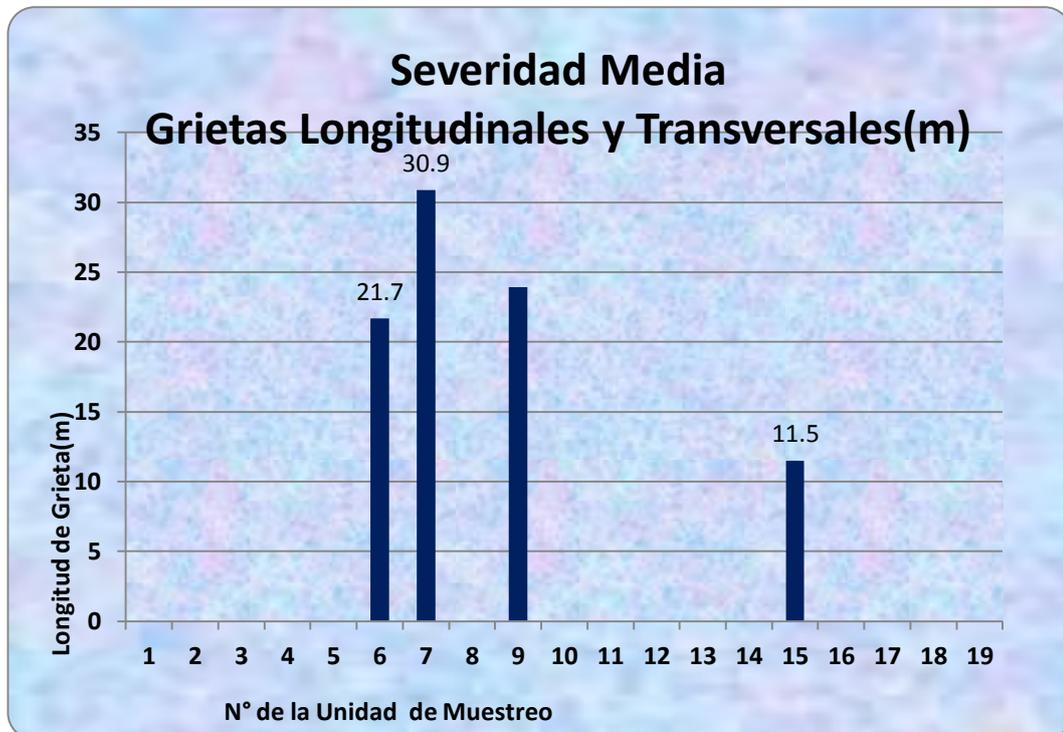
Figura 29 : Severidad media en grietas longitudinales y transversales

De las 19 unidades de muestreo inspeccionadas sólo 4 presentan severidad media, no hay grietas de severidad baja, lo cual nos indica que no se están creando nuevas grietas la máxima longitud es de 30.9 m y la mínima es de 11.5 m. Como podemos visualizar no hay severidades medias inferiores a 11.5m y si observamos la Tabla 5 notaremos que primero una grieta pasa por ser de severidad baja, luego media y finalmente alta; pero sabemos que si se presenta un periodo lluvioso el Agua ingresara por las grietas y se ha demostrado que el agua libre al interior un pavimento puede deteriorar de 20 a 50 veces su capacidad estructural (Robertson, 1998); la recomendación sería un sellado de grietas.

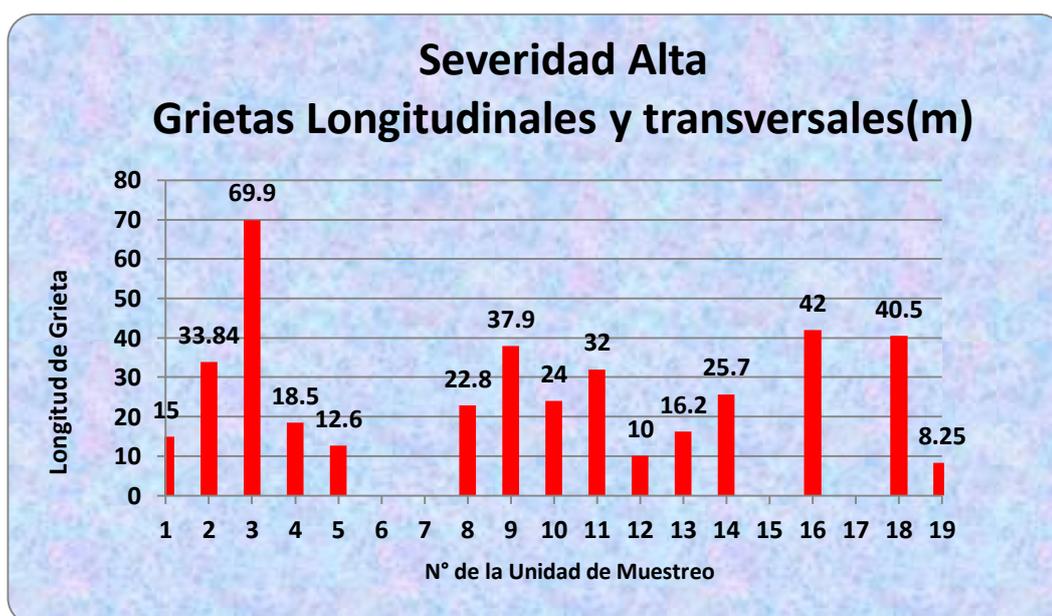
Figura 30 : Severidad alta grietas longitudinales y transversales

De las 19 unidades de muestreo 15 presentan Severidad Alta; lo cual nos indica que un 78.94% de las unidades están severamente afectadas, y sólo un 21.05% no presentan ninguna clase de severidad.; por otro lado sabemos que las grietas de severidad media empeorarán y se convertirán en grietas de severidad alta.

Como se ha producido una "consolidación" del paquete estructural de la pista por las cargas de tráfico; entonces ¿cómo es que las grietas de severidad media se convertirán en grietas de severidad alta?; porque usualmente este tipo de grietas de severidad media una vez que se han presentado seguirán deteriorándose ya no necesitarán necesariamente estar asociadas con cargas (Vasquez L. , 2002) Esto sumado a un periodo lluvioso como ya se mencionó anteriormente sería catastrófico; por lo que la recomendación sería un Parchado parcial.

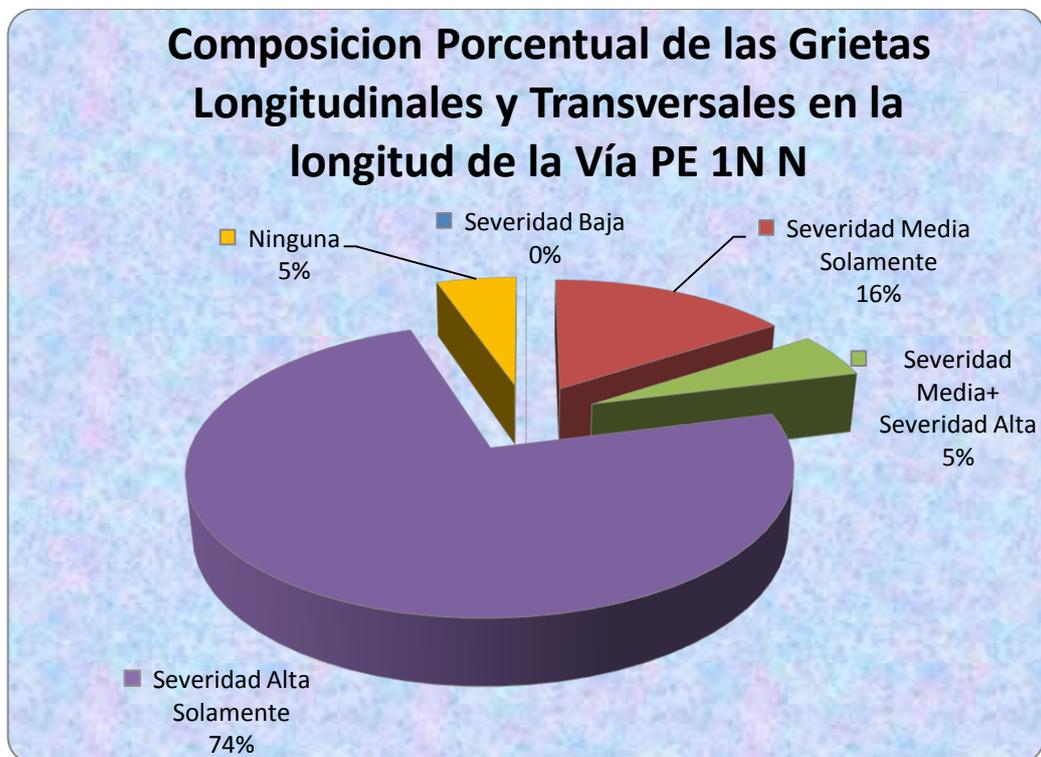
Figura 31: composición porcentual de grietas longitudinales y transversales en la vía PE 1N N

En la fig. 31 Podemos observar que no hay grietas longitudinales y transversales de severidad baja, existe un 16% de severidad media que está empeorando muy lentamente a severidad alta, este cambio se acentuara rápidamente ante la presencia de un periodo lluvioso, entonces tendríamos 74% de severidad alta+16% de severidad media que empeorarán a severidad alta =90% de grietas con severidad

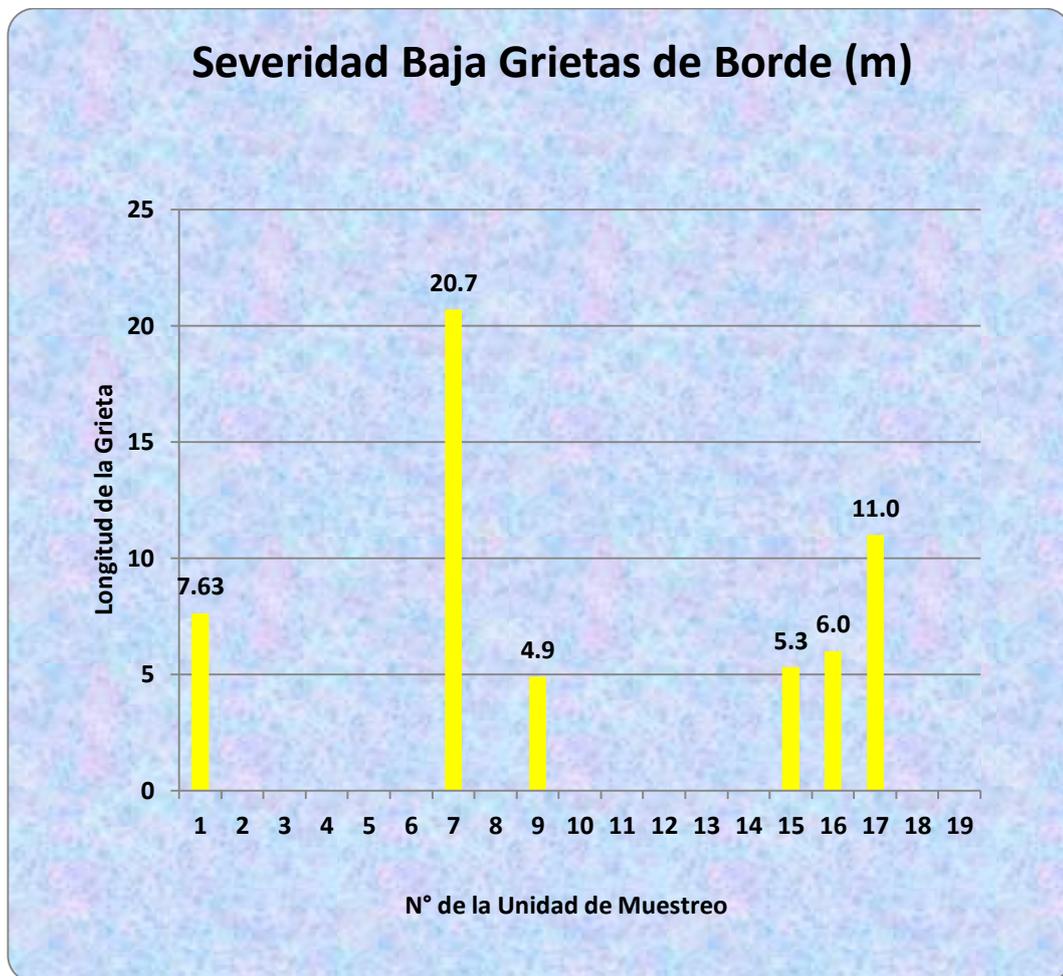
Figura 32 : Severidad baja grietas de borde

Las grietas de Borde de Severidad Baja se presentan en 6 de las 19 unidades de muestreo, lo cual significa que esta falla se presenta en un 31.5% de las muestras. La recomendación del manual de daños es un sellado de las grietas.

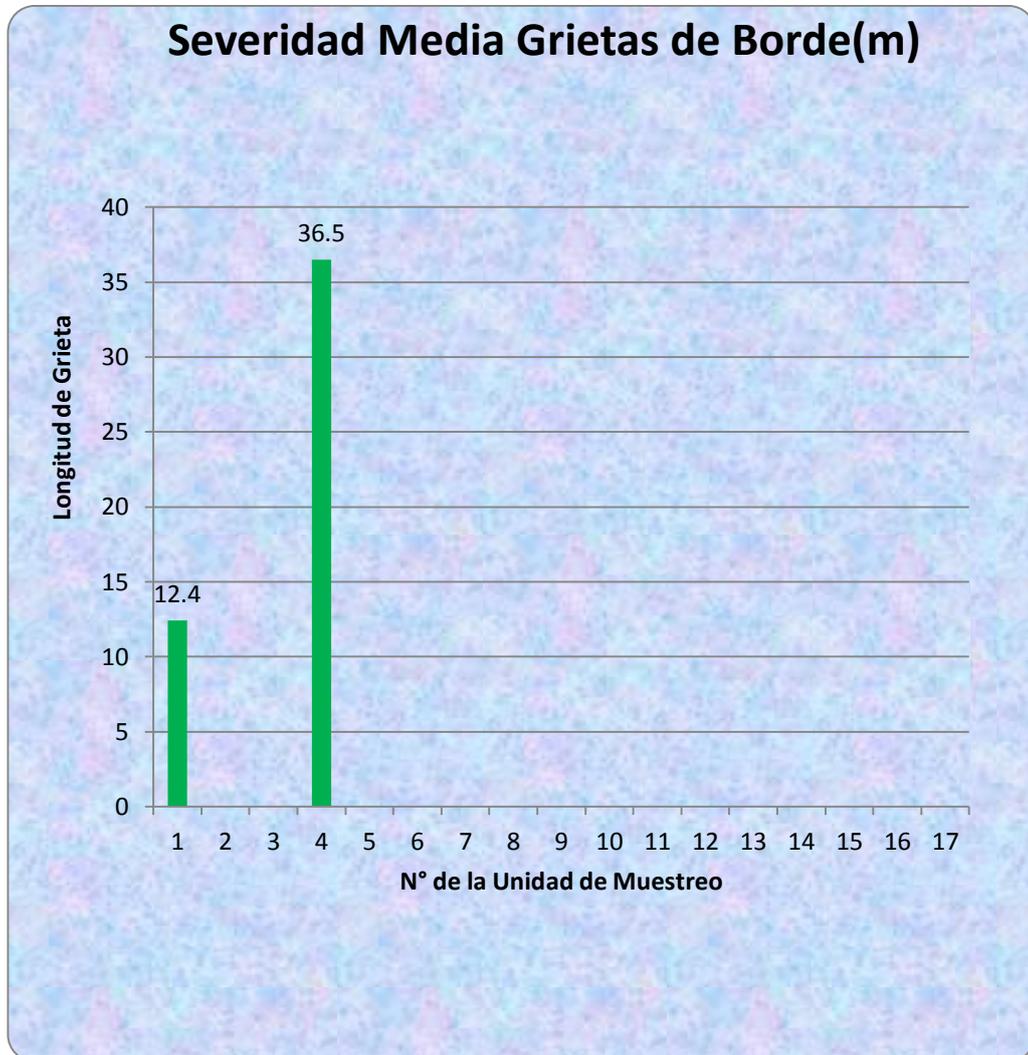
**Figura 33: Severidad media grietas de borde**

De las 19 unidades de muestreo solo 2 presentan Severidad Media, o sea el 10.52% de las muestras presentan esta falla.

Podemos apreciar que las fallas de Severidad Baja no están empeorando a Severidad Media este proceso se ha detenido, debido a que se ha producido una consolidación del paquete estructural debido a las cargas del tráfico; la recomendación es un sellado de grietas.

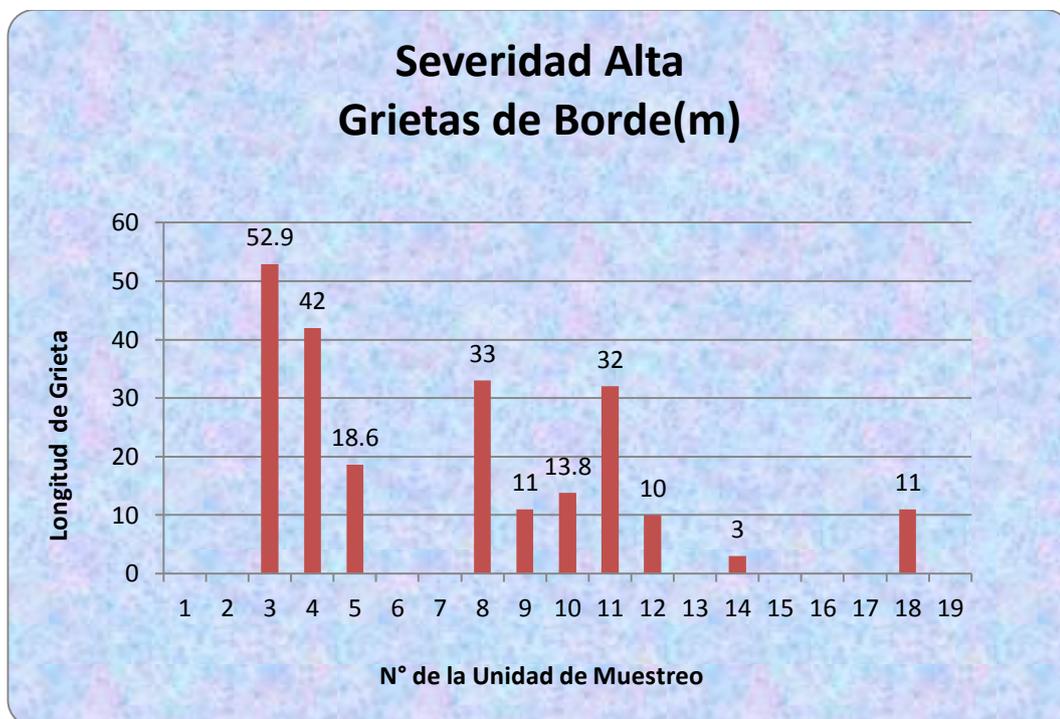
Figura 34: Severidad alta grietas de borde

Existe un elevado porcentaje de grietas de borde de Severidad Alta (52.63%) esto quiere decir que anteriormente se ha producido un emigrar de Severidad Baja a Severidad media y posteriormente a alta. Este daño se acelera por las cargas de tránsito y puede originarse por debilitamiento, debido a condiciones climáticas, de la base o de la sub rasante próximas al borde del pavimento (Vasquez L. , 2002).

La vía Nacional PE 1N N presenta un alto nivel de tráfico y como la patología de Grietas de Borde está relacionada directamente con el volumen de tráfico es de esperarse que este porcentaje aumente considerablemente, sumado esto a un periodo lluvioso se produciría un debilitamiento de la base o de la subrasante próximas al borde del pavimento; la recomendación sería un parchado parcial.

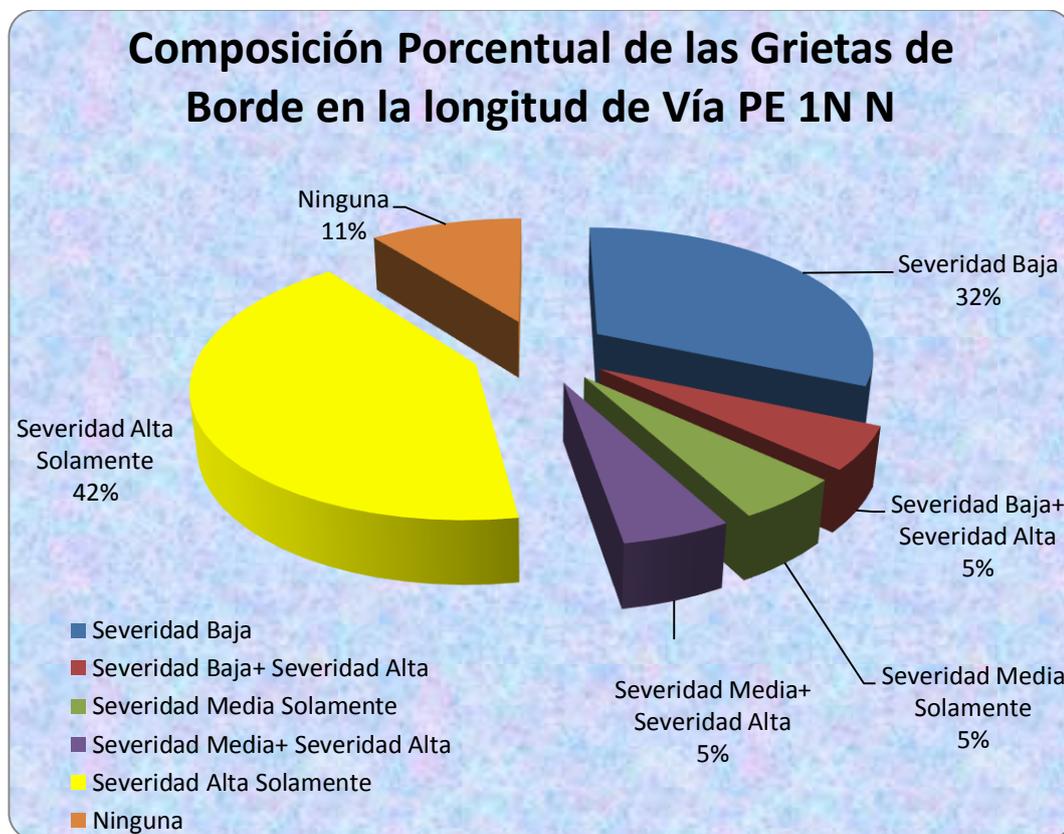
Figura 35 : Composición porcentual de las grietas de borde en la vía PE 1N N

Este gráfico nos muestra que hay un alto porcentaje de severidad alta 42% y sabemos que este tipo de falla se acelera debido a cargas de tráfico, y ésta es una vía Nacional con gran demanda vehicular.

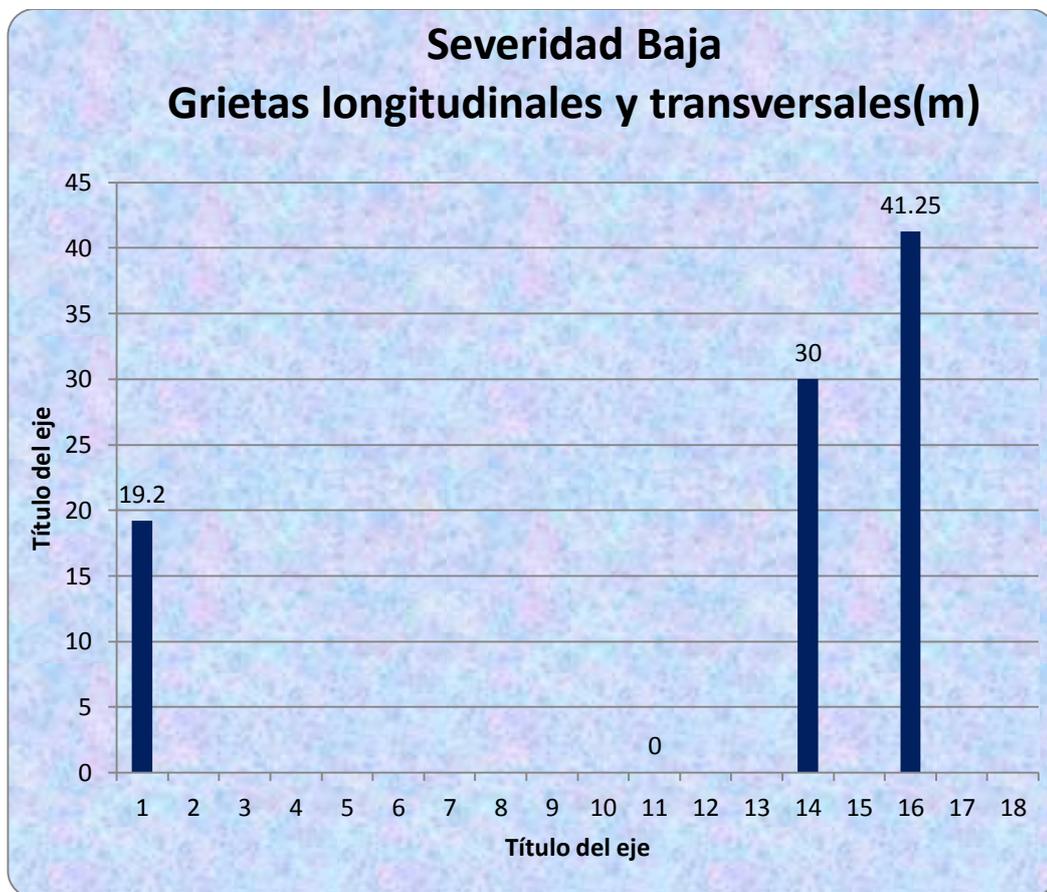
Figura 36 : Severidad baja grietas longitudinales y transversales

Se inspeccionaron 18 muestras de las cuales solo 3 presentan esta falla o sea el 16.6 % del total de las unidades inspeccionadas y la severidad que presentan es Baja

La recomendación es un sellado de grietas ya que si bien es cierto que presentan severidad, baja sus longitudes son considerables y fluctúan entre los 19 metros y los 41.25 metros.

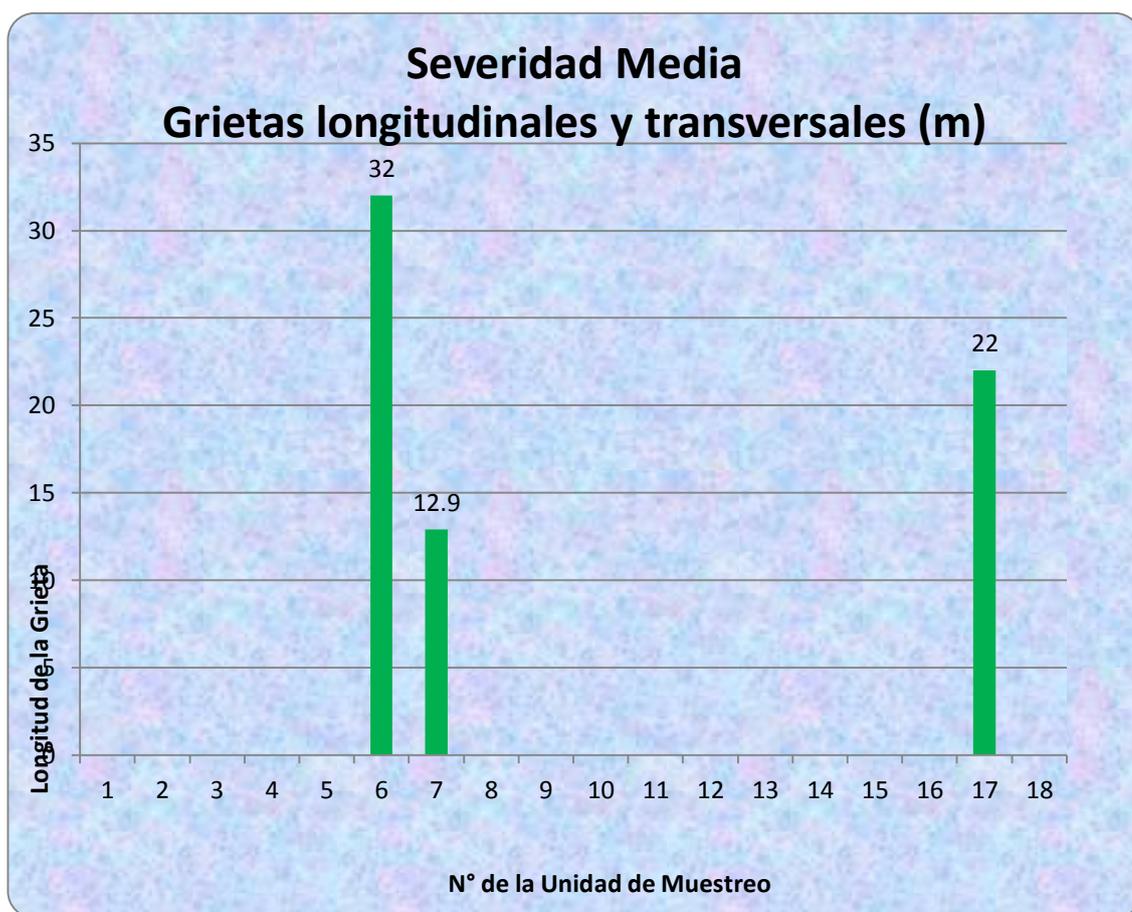
Figura 37: Severidad media grietas longitudinales y transversales

Observamos que de las 18 unidades de muestra solo 3 presentan este tipo de falla o sea el 16.6% del total de unidades inspeccionadas;

Lo anterior nos indica que no hay una variación de severidad baja a media significativa teniendo en cuenta que este pavimento tiene ya bastantes años de uso y un alto índice de tráfico pesado. La recomendación sería un Sellado de Grietas o un Parchado Parcial.

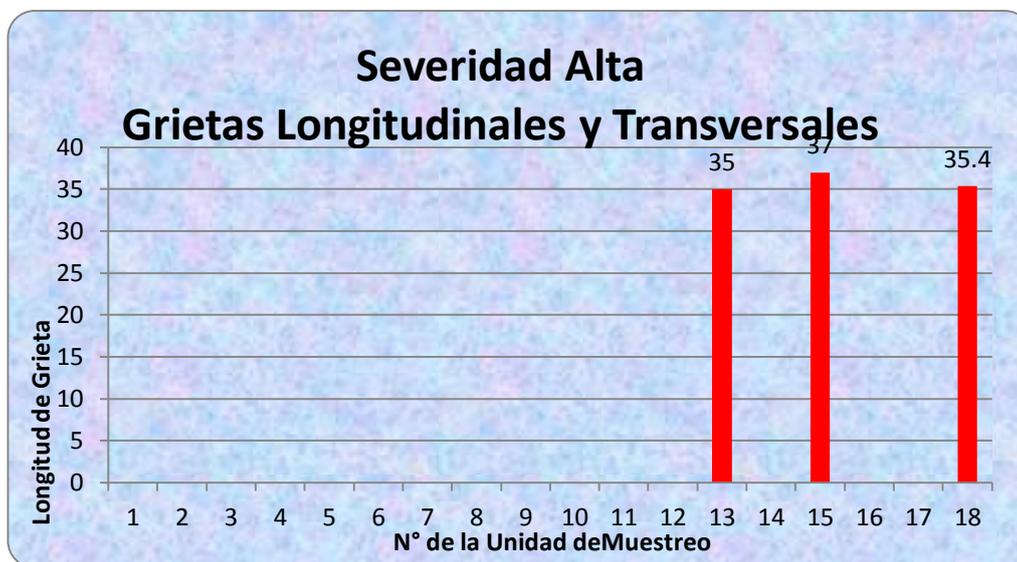
Figura 38 : Severidad alta grietas longitudinales y transversales

Solo 3 unidades presentan severidad alta de las 18 inspeccionadas es un porcentaje bastante bajo sobre todo tomando en cuenta el tiempo que esta vía tiene en servicio. Nos damos cuenta que no hay una variación de grietas de severidad media a alta; ya que este tipo de falla no está asociada con las cargas que soporta sino más bien, con la contracción de la superficie de concreto asfáltico debido a cambios de temperatura o al endurecimiento del asfalto. (Vasquez L. , 2002)

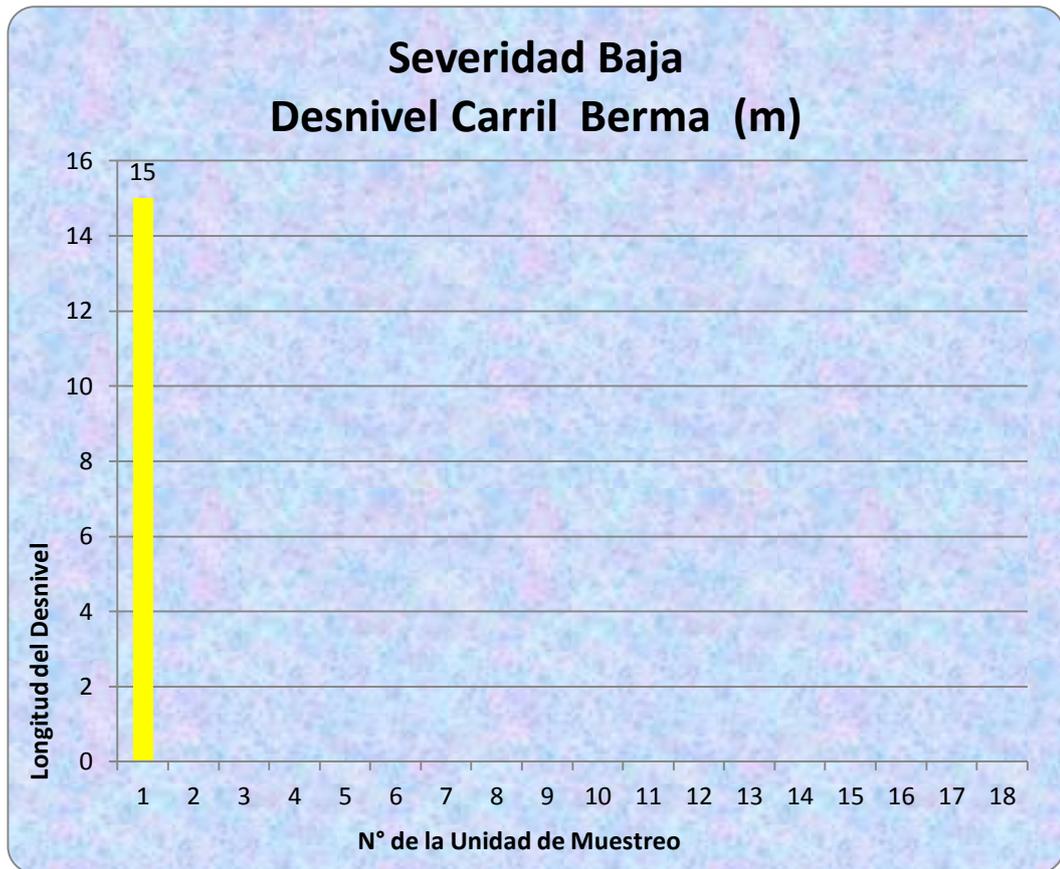
Figura 39: Severidad baja desnivel carril berma

El desnivel Carril Berma es una diferencia de niveles entre el borde del pavimento y la Berma, solamente una de las unidades inspeccionadas presenta esta falla en Severidad Baja.

Lo cual nos indica que no se están creando nuevos desniveles; la opción de reparación para todos los niveles de severidad es la Renivelación de las bermas para ajustar el nivel del carril

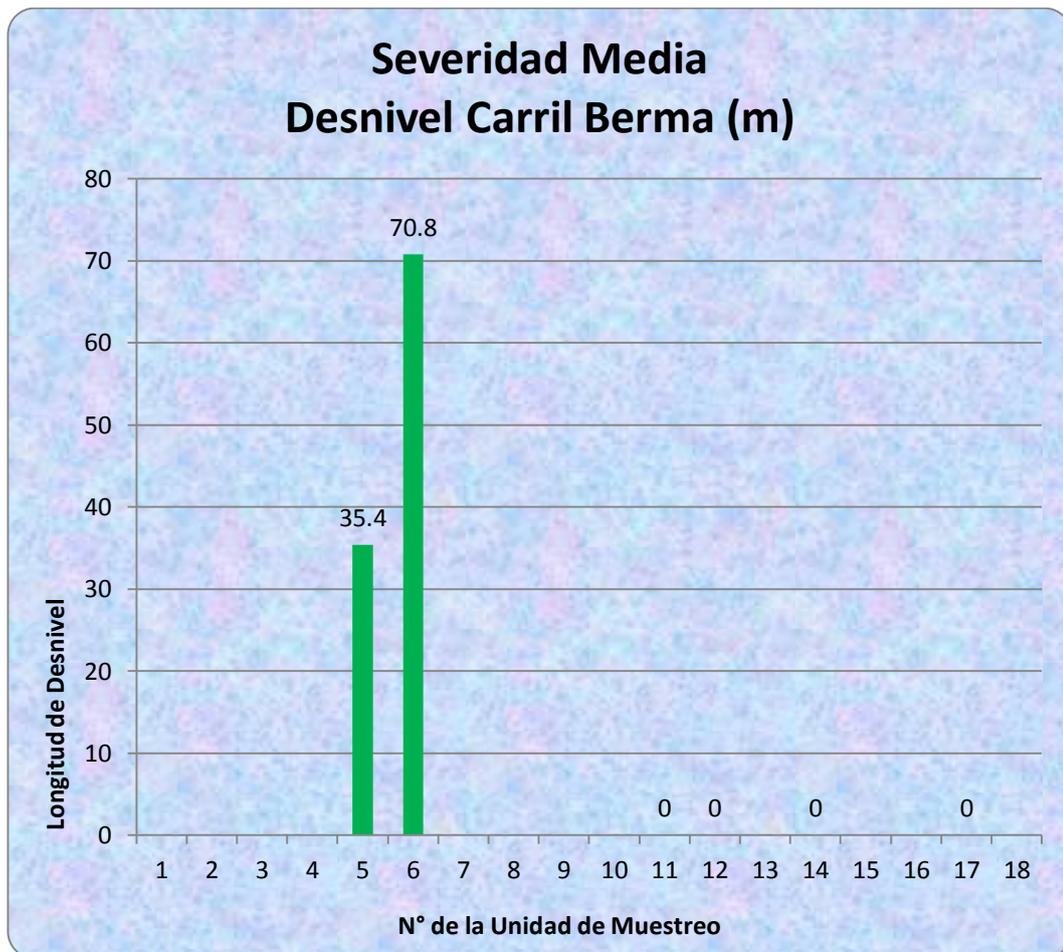
Figura 40: Severidad media desnivel carril berma

El Desnivel carril berma se presenta en severidad media en 2 de las 18 unidades inspeccionadas y su longitud abarca casi la totalidad de la longitud de la muestra que es de 35.4 y como se da en ambos lados la suma de  $(35.4 + 35.4) = 70.8$  y ese caso se da en 1 de las 2 unidades donde se presenta.

. La opción de reparación para todos los niveles de severidad es la Renivelación de las bermas para ajustar el nivel del carril.

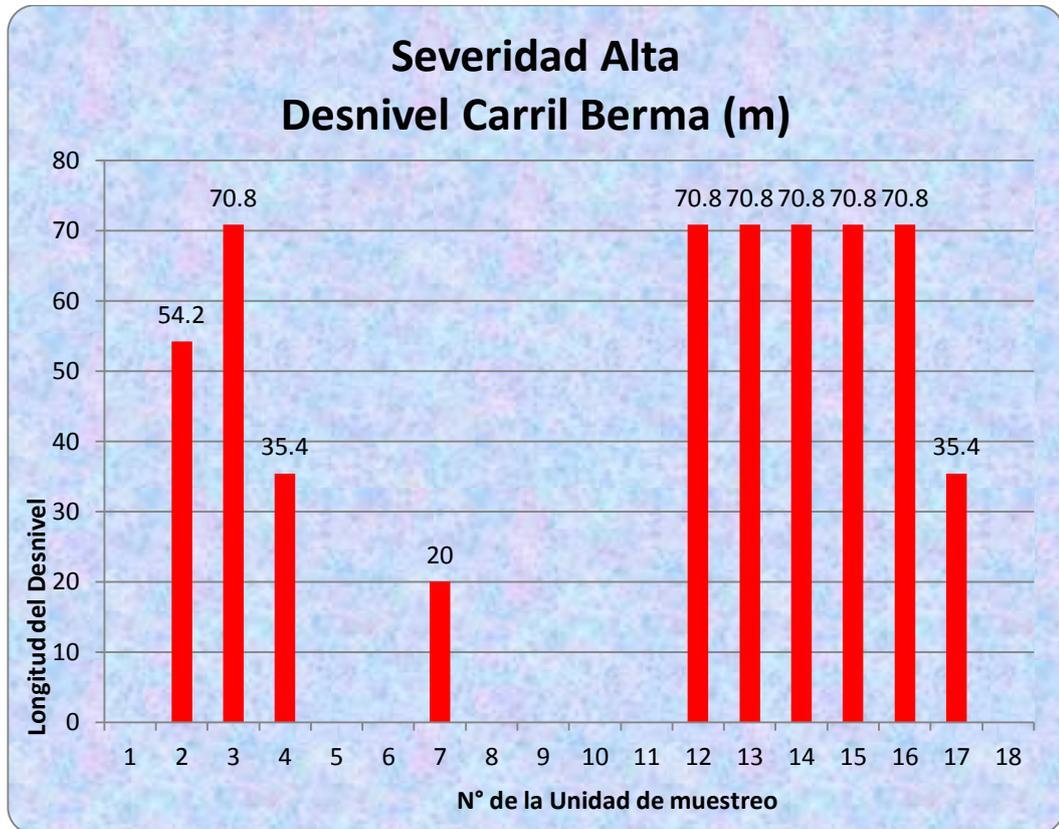
Figura 41: Severidad alta desnivel carril berma

El Desnivel Carril Berma en severidad alta se presenta en 10 de las 18 unidades evaluadas, este nivel de severidad es de mucho cuidado porque la diferencia de niveles puede incrementarse considerablemente lo que dejaría la carpeta asfáltica sin protección, produciéndose la erosión lateral de la vía, tal como ya está sucediendo.

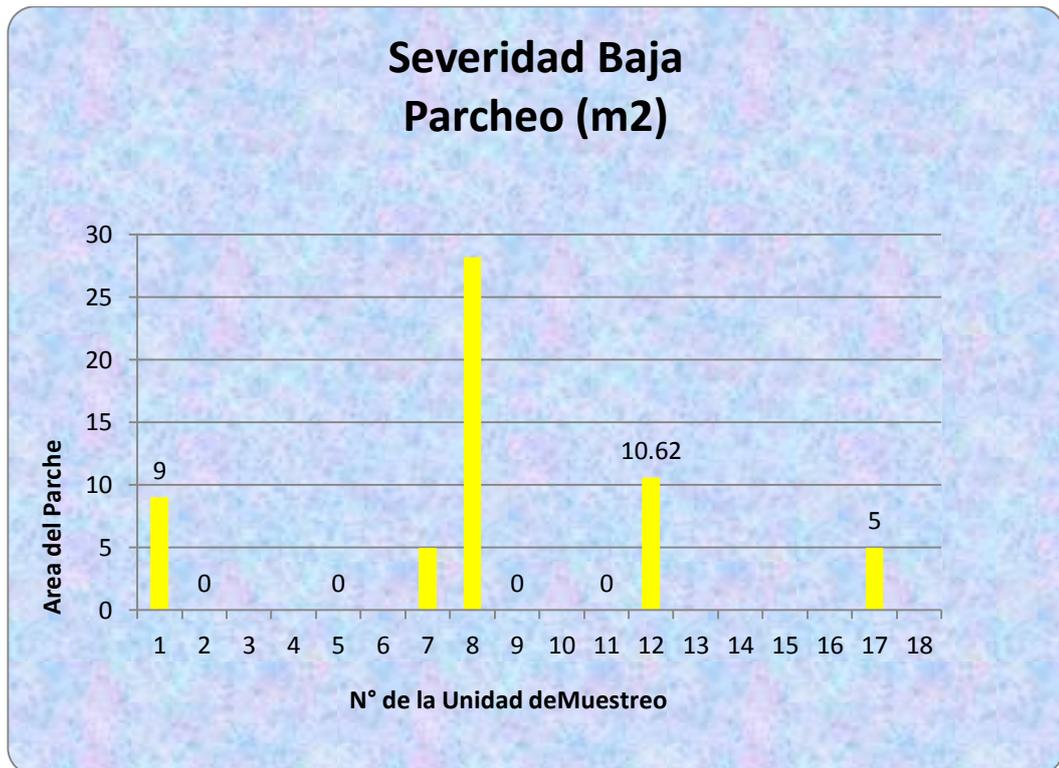
Figura 42: Severidad baja Parcheo

De las 18 muestras inspeccionadas 5 presentan Parcheo de severidad Baja o sea un 22.2% de las muestras presentan este tipo de falla.

El área que cubren los parches va desde los 5 m2 hasta los 28.2 m2, como los parches se encuentran en buenas condiciones no se hará nada como opción de reparación.

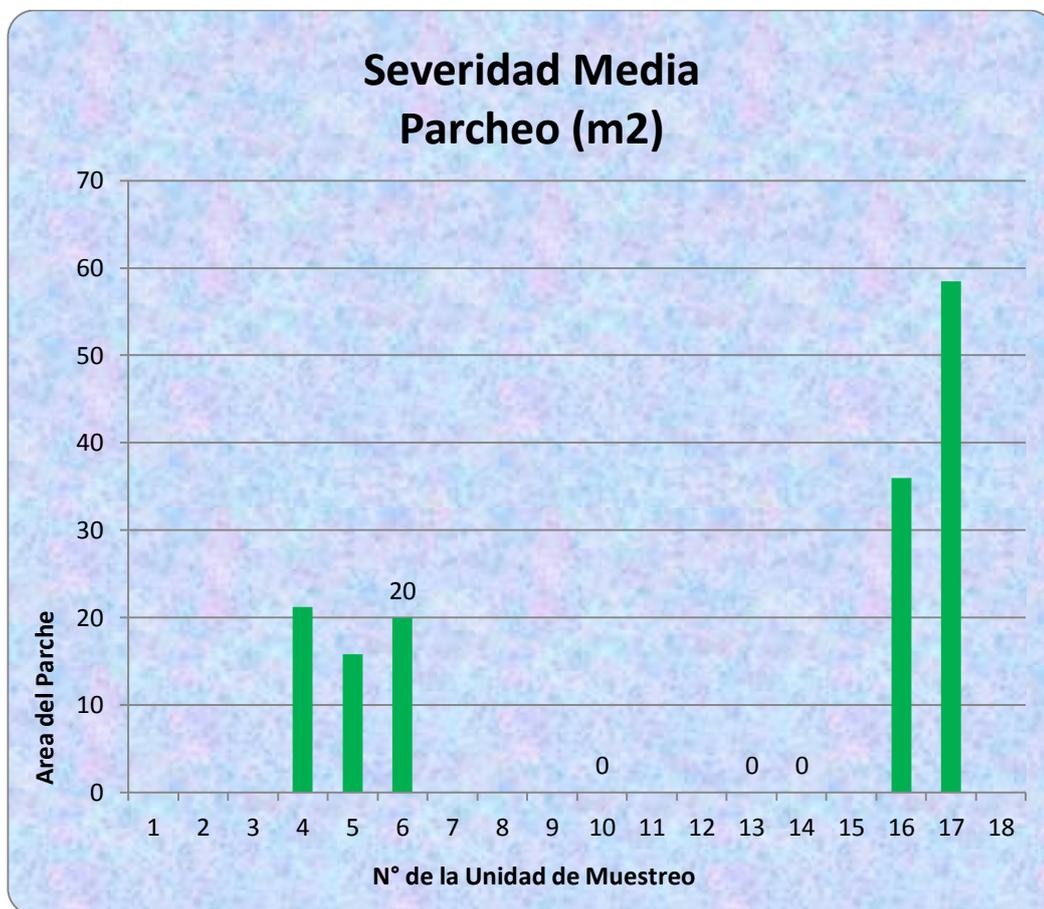
Figura 43: Severidad media Parcheo

De las 18 unidades de muestreo 5 presentan parcheo de severidad media; esta falla se presenta en el 27.7% de las unidades inspeccionadas; estos parches están moderadamente deteriorados y al recorrer la sección del pavimento se requiere alguna reducción de la velocidad en aras de la comodidad y seguridad.

Se propone como medida de reparación el cambio del Parche; con la finalidad de recuperar la serviciabilidad del pavimento.

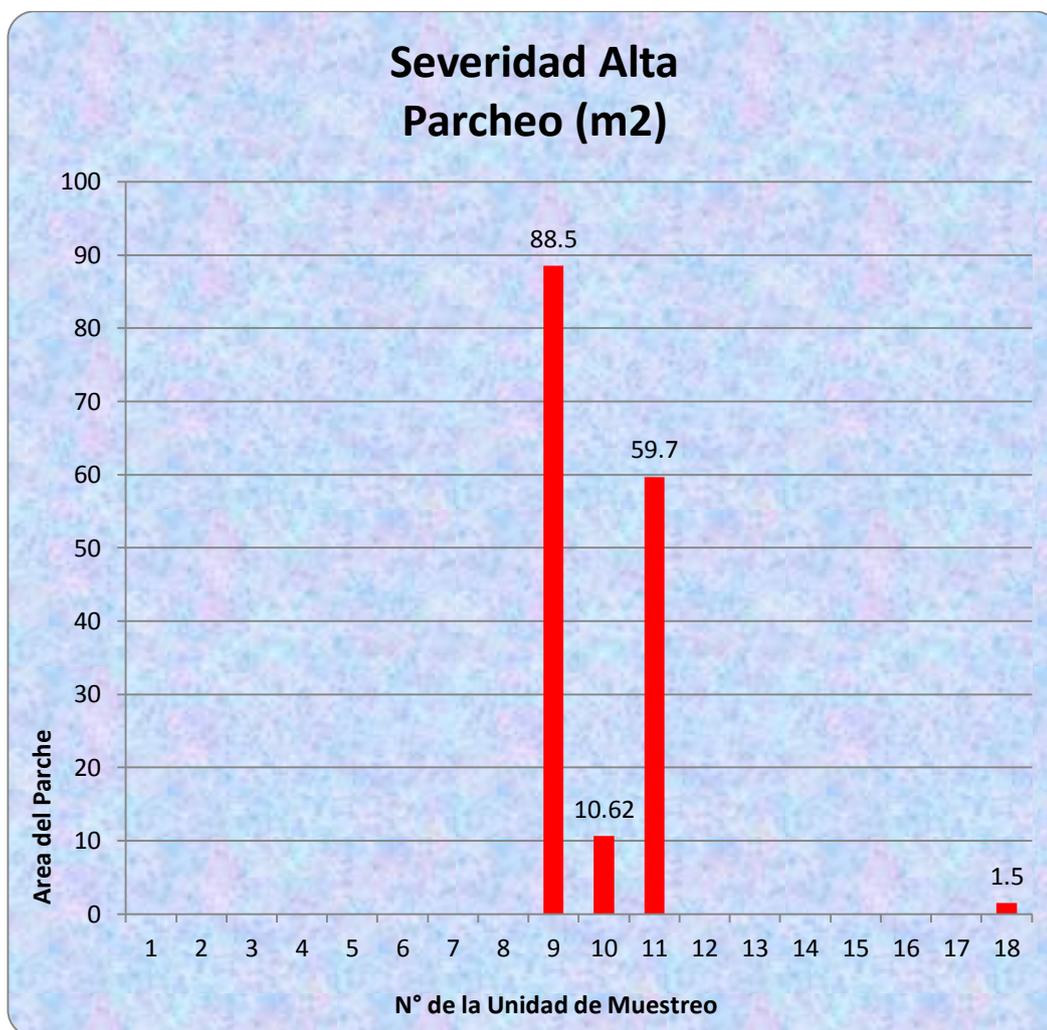
Figura 44: Severidad alta Parcheo

Solo 4 de las unidades de muestreo presentan Parches de severidad alta; el 22.2% de las unidades inspeccionadas presentan este nivel de severidad; y el área que ocupan es considerable 88.5 m<sup>2</sup> ,59.7 m<sup>2</sup> y 10.62 m<sup>2</sup>; los parches están muy deteriorados y afectan seriamente la calidad de tránsito, se requiere pronta sustitución.

3. Solo 4 de las unidades de muestreo presentan Parches de severidad alta; el 22.2% de las unidades inspeccionadas presentan este nivel de severidad; y el área que ocupan es considerable 88.5 m<sup>2</sup> ,59.7 m<sup>2</sup> y 10.62 m<sup>2</sup>; los parches están muy deteriorados y afectan seriamente la calidad de tránsito, se requiere pronta sustitución.

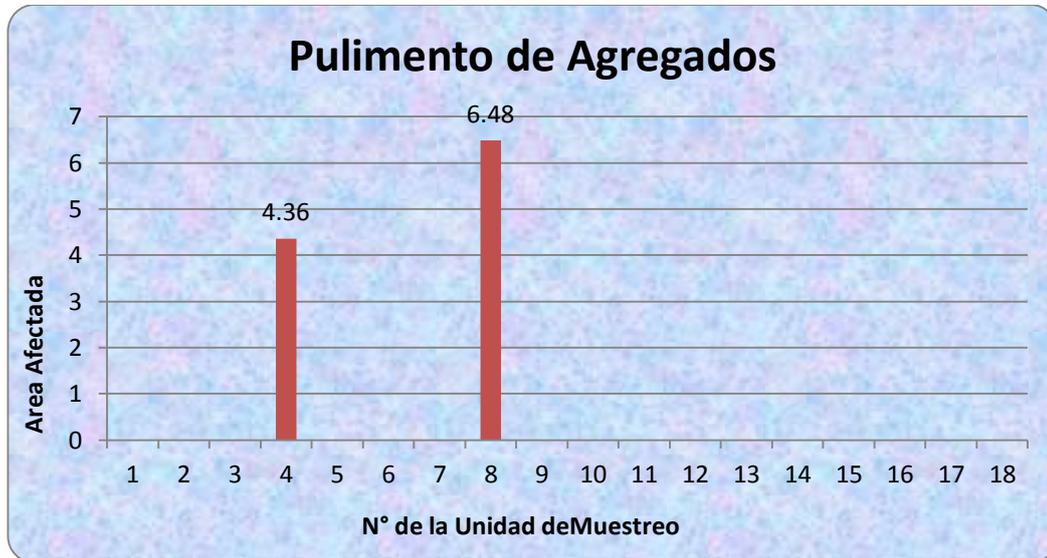
Figura 45: Pulimento de agregados

Tenemos 2 muestras seriamente afectadas y una de ellas presenta 6.48 m<sup>2</sup> de pulimentos de agregados y la de menor área tiene 4.36 m<sup>2</sup>; en este tipo de falla no se define ningún nivel de severidad; sin embargo el grado de pulimiento deberá ser significativo antes de ser incluido en una evaluación de la condición del pavimento y contabilizado como defecto, y en esta caso al ser significativo si se está incluyendo. Este daño es causado por la repetición de cargas de tránsito, cuando el agregado en la superficie se vuelve suave al tacto, la adherencia con las llantas del vehículo se reduce considerablemente y la porción del agregado que está sobre la superficie es pequeña, la textura del pavimento no contribuye de manera significativa a reducir la velocidad del vehículo. Las opciones de reparación son 2: Sobrecarpeta y fresado más sobrecarpeta.

4. Tenemos 2 muestras que presentan pulimento de agregados ; en este tipo de falla no se define ningún nivel de severidad;. Este daño es causado por la repetición de cargas de tránsito, cuando el agregado en la superficie se vuelve suave al tacto, la adherencia con las llantas del vehículo se reduce considerablemente y la porción del agregado que está sobre la superficie es pequeña, la textura del pavimento no contribuye de manera significativa a reducir la velocidad del vehículo. Las opciones de reparación son 2: Sobrecarpeta y fresado más sobrecarpeta.

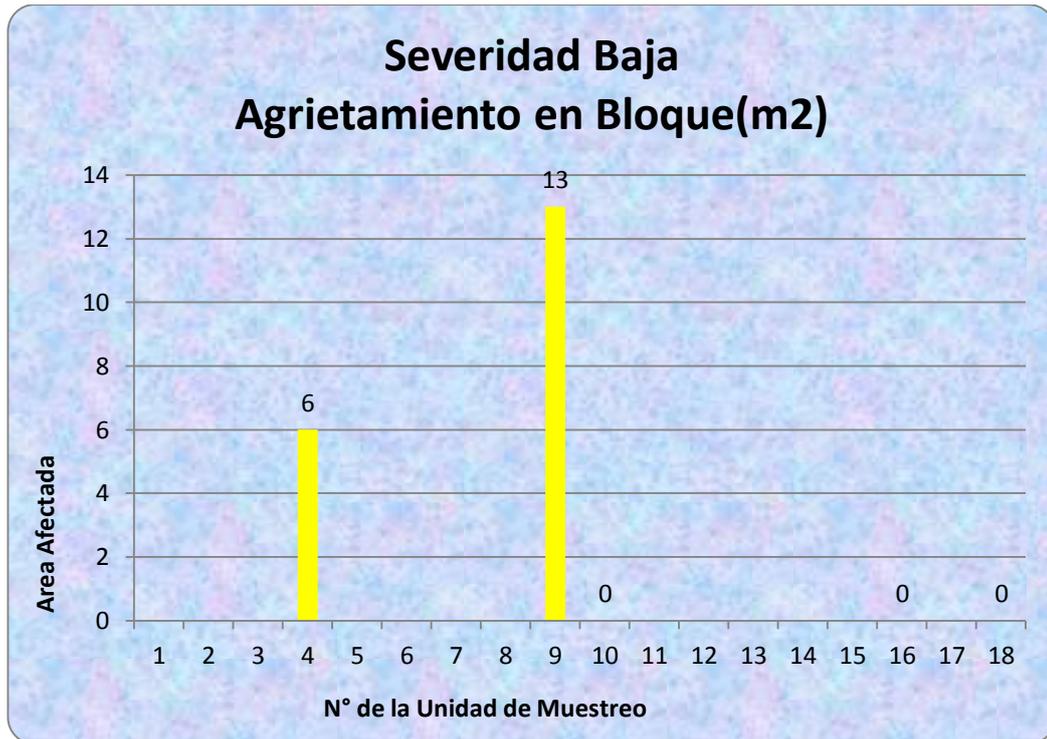
Fig.4.34.- Elaboración Propia.

Encontramos esta patología en 2 de las 18 unidades inspeccionadas lo que significa que está presente en un 11.11% del total de muestras evaluadas. Las grietas en bloque se originan por la contracción del concreto asfáltico y los ciclos de temperatura diarios.

La magnitud de áreas afectadas en el pavimento en estudio fluctúan entre los 6 y 13 metros cuadrados y la severidad que presentan es baja; la recomendación es un sellado de grietas o un riego asfáltico.

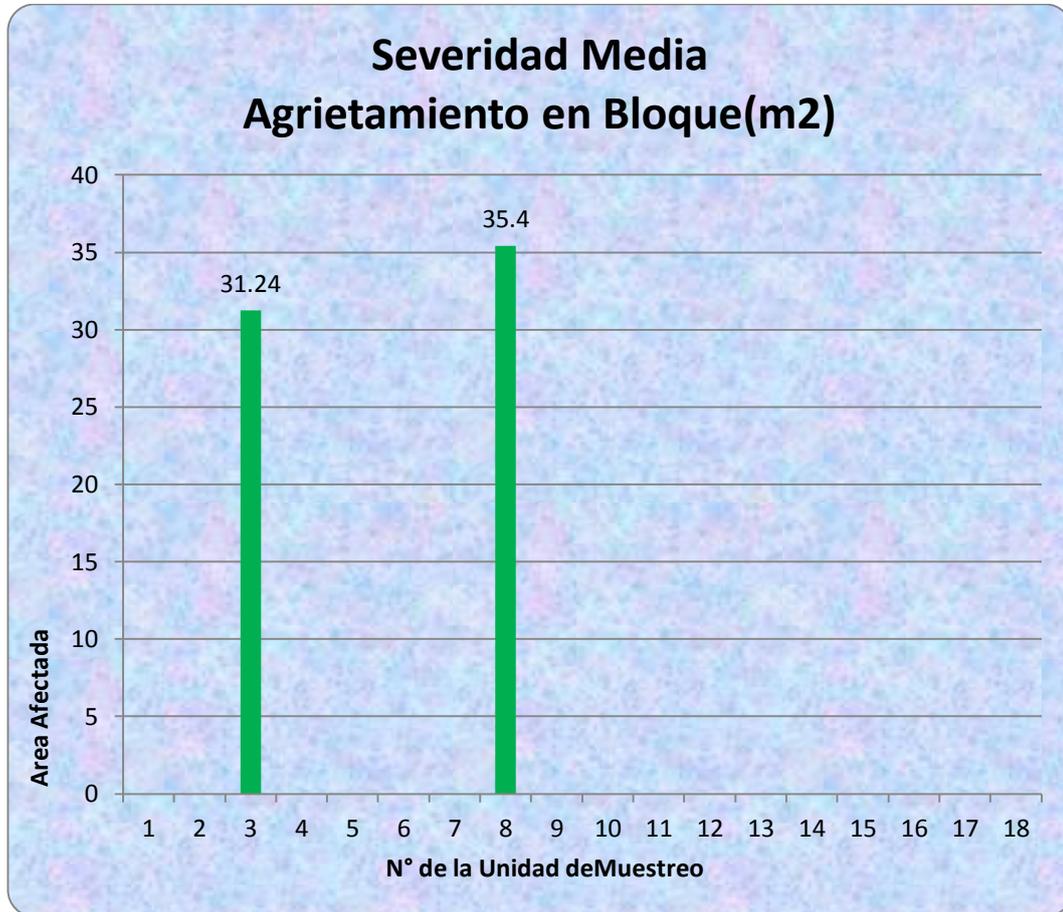
Fig.4.35.- Elaboración Propia.

Encontramos este nivel de severidad en 2 de las 30 muestras evaluadas; las grietas que se presentan superan los 5mm de ancho y las áreas que abarcan superan los 35 m2.

Inicialmente las grietas en bloque se originan por la contracción del concreto asfáltico; no por las cargas que soporta, pero una vez que se ha llegado a este nivel de severidad; el paso vehicular acelera el desprendimiento del concreto asfáltico y sabemos que esta vía tiene gran demanda vehicular, la recomendación es una sobrecarpeta.

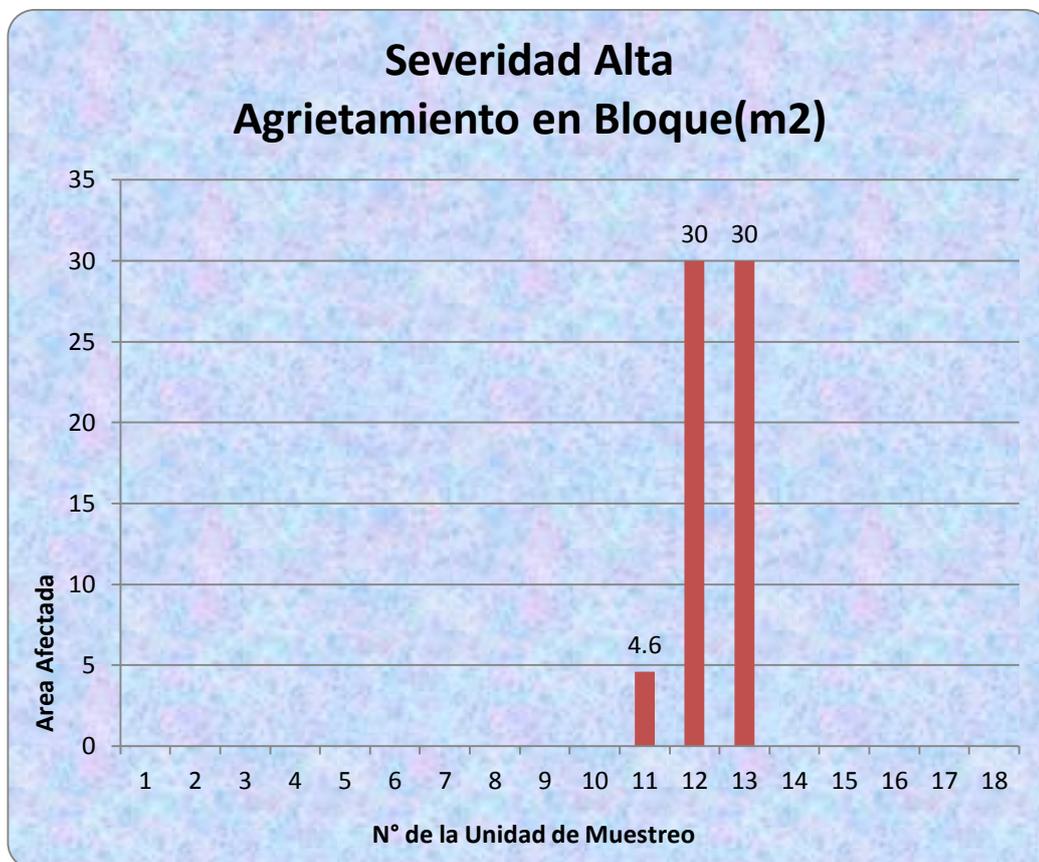
Fig.4.36.- Elaboración Propia.

Tenemos un nivel de severidad alto que se presenta en 3 de las unidades que se han evaluado; como ha se ha dicho anteriormente este tipo de falla no está asociado con las cargas de tráfico si no con los ciclos de temperatura diarios que afronta la carpeta asfáltica; pero a este nivel de severidad el agrietamiento es tan marcado que con el paso de los vehículos tiende a desprenderse el pavimento y tenemos áreas considerables (30 m<sup>2</sup>) en donde se presenta esta patología. La recomendación es intervenir las áreas afectadas con una sobrecarpeta.

5. En lo referente a la patología agrietamiento en bloque se presenta en 3 de las unidades que se han evaluado; como ha se ha dicho anteriormente este tipo de falla no está asociado con las cargas de tráfico si no con los ciclos de temperatura diarios que afronta la carpeta asfáltica; pero a este nivel de severidad el agrietamiento es tan marcado que con el paso de los vehículos tiende a desprenderse el pavimento y tenemos áreas considerables (30 m<sup>2</sup>) en donde se presenta esta patología. La recomendación es intervenir las áreas afectadas con una sobrecarpeta
