UNIVERSIDAD PRIVADA ANTENOR ORREGO
FACULTAD DE INGENIERÍA
ESCUELA PROFESIONAL DE INGENIERÍA CIVIL

**“INVESTIGACIÓN EN LA DETERMINACIÓN DE LOS NIVELES
DE SERVICIO DE LA CARRETERA CONCESIONADA IIRSA
NORTE, TRAMO: CAVICO – BAGUA GRANDE”**

**TESIS PARA OBTENER EL TÍTULO PROFESIONAL DE
INGENIERO CIVIL
LÍNEA DE INVESTIGACIÓN: TRANSPORTES**

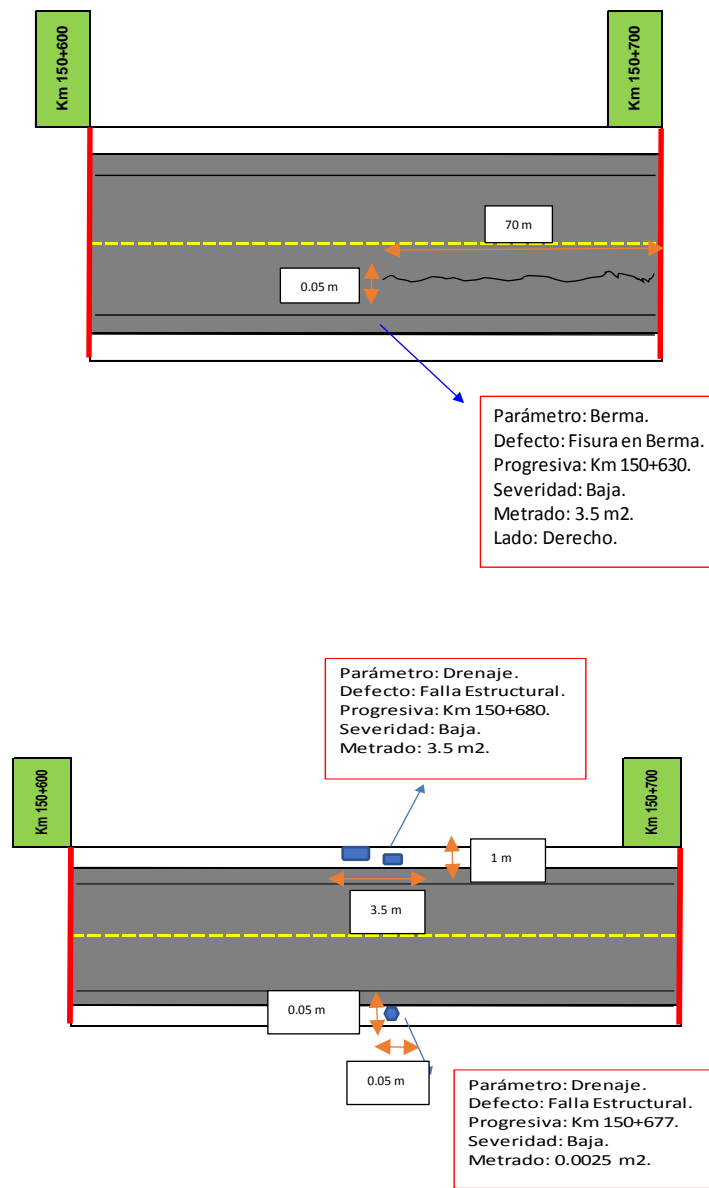
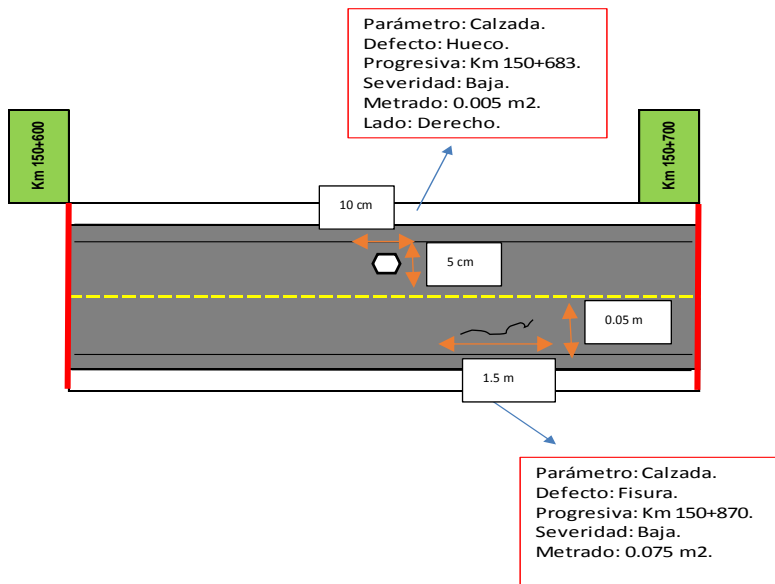
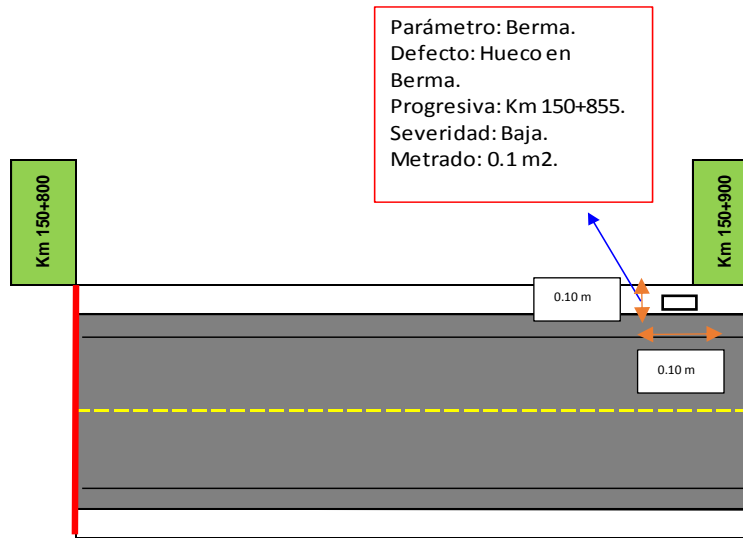
Tramo Individual	Progresiva	Parámetro	Defecto	Severidad
10	150+630	Berma	Fisura	Baja
10	150+683	Calzada	Hueco	Baja
10	150+855	Berma	Hueco	Baja
10	150+667	Drenaje	Falla Estructural en Cuneta	Baja
10	150+680	Drenaje	Falla Estructural en Cuneta	Baja
