UNIVERSIDAD PRIVADA ANTENOR ORREGO
FACULTAD DE INGENIERÍA
ESCUELA PROFESIONAL DE INGENIERÍA CIVIL

**EVALUACIÓN Y ANÁLISIS DEL ESTADO DE CONSERVACIÓN DEL
PAVIMENTO FLEXIBLE DE LA AVENIDA MIRAFLORES TRAMO AVENIDA
AMÉRICA NORTE Y AVENIDA 26 DE MARZO DE LA CIUDAD DE TRUJILLO
UTILIZANDO LA METODOLOGÍA PCI Y VIZIR**

**TESIS PARA OPTAR POR EL TÍTULO
PROFESIONAL DE INGENIERO CIVIL
LÍNEA DE INVESTIGACIÓN: TRANSPORTES**

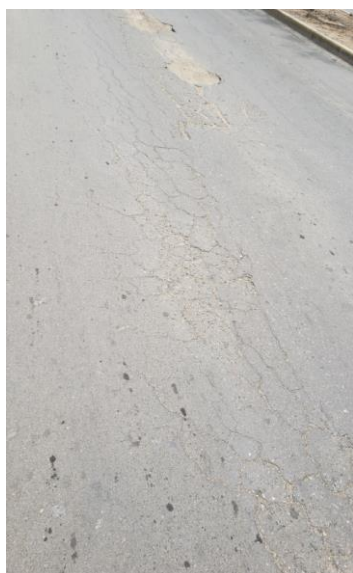
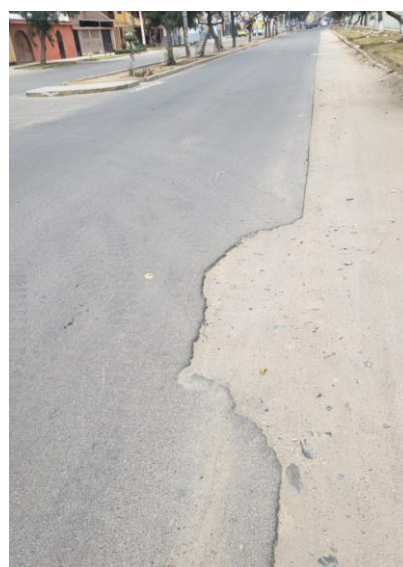
10. Fisuras parabólicas	m	22. Escalonamiento entre calzada y berma	m							
11. Fisura de borde	m	23. Erosión de las bermas	m							
12. Ojos de pescado	Unidad	24. Segregación	m							
FALLA	Gravedad	Longitud	Profundidad (mm)	If	If max.	Id	Id max.	Is Inicial	Corrección	IS
Pérdida de Agregados	2	40	-							
Fisura de borde	2	49.38	-	3						
Ojos de Pescado	1	2	30		3		0	3	1	4
Fisuras de piel de cocodrilo	2	11.37	-	3						
Bacheos y Parcheos	3	94.5	-							
CALIFICACIÓN					REGULAR

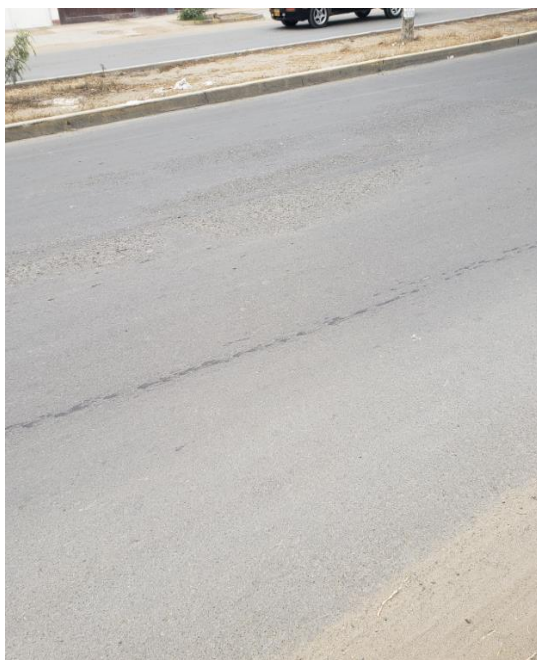
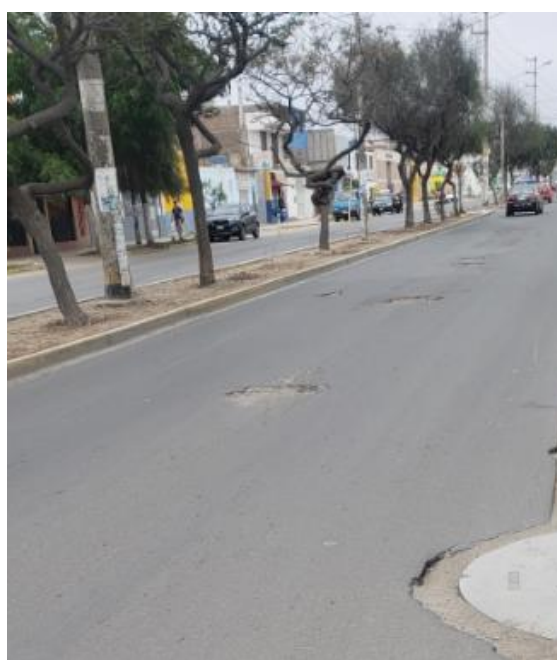
10. Fisuras parabólicas	m	22. Escalonamiento entre calzada y berma	m							
11. Fisura de borde	m	23. Erosión de las bermas	m							
12. Ojos de pescado	Unidad	24. Segregación	m							
FALLA	Gravedad	Longitud	Profundidad (mm)	If	If max.	Id	Id max.	Is Inicial	Corrección	IS
Pérdida de la película ligante	2	18	-		1		0	2	-	2
Ojos de Pescado	1	4	45							
Pérdida de Agregados	2	41.09	-							
Fisuras longitudinales por fatiga	1	4.9	-	1						
Fisura de borde	2	31.5	-							
CALIFICACIÓN					BUENO

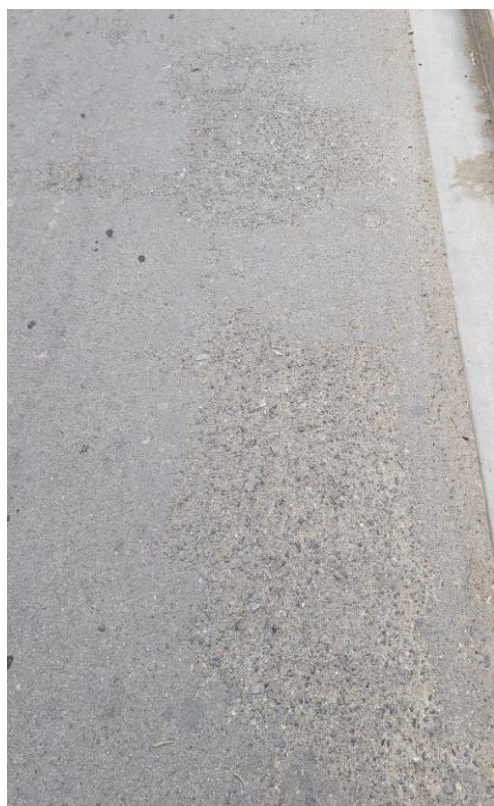
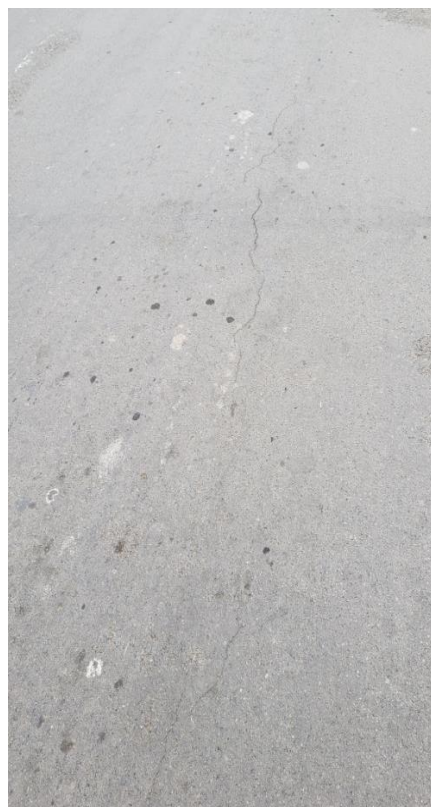
10. Fisuras parabólicas	m	22. Escalonamiento entre calzada y berma	m							
11. Fisura de borde	m	23. Erosión de las bermas	m							
12. Ojos de pescado	Unidad	24. Segregación	m							
FALLA	Gravedad	Longitud	Profundidad (mm)	If	If max.	Id	Id max.	Is Inicial	Corrección	IS
Perdida de Agregados	2	87	-							
Fisuras longitudinales por fatiga	1	6.23	-	1	1		0	2	-	2

-							
CALIFICACION					BUENO

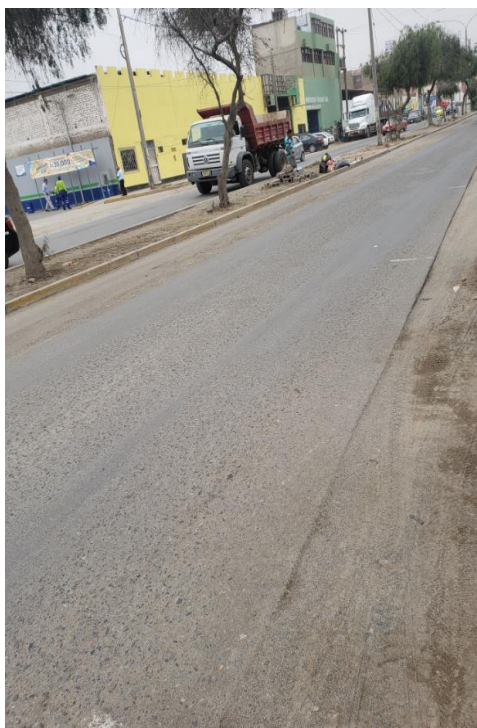
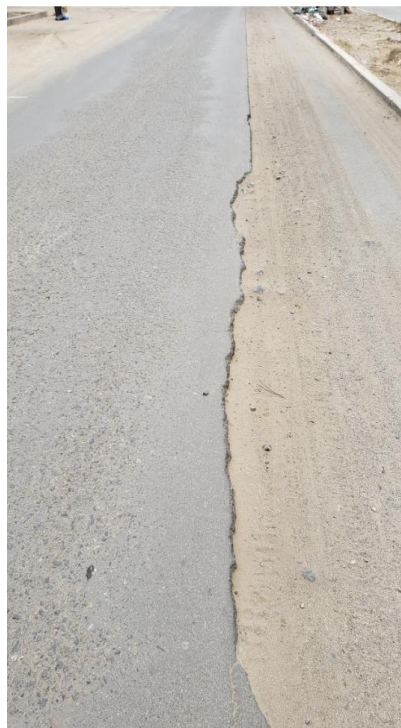
10. Fisuras parabólicas	m	22. Escalonamiento entre calzada y berma	m												
11. Fisura de borde	m	23. Erosión de las bermas	m												
12. Ojos de pescado	Unidad	24. Segregación	m												
										Rango	Calificación				
										1 y 2	Bueno				
				3 y 4	Regular										
				5,6 y 7	Deficiente										
FALLA	Gravedad	Longitud	Profundidad (mm)	If	If max.	Id	Id max.	Is Inicial	Corrección	IS					
Fisuras Longitudinales por Fatiga	3	11	-	4	4		0	4	1	5					
Perdida de Agregado	3	71.4	-												
Fisura de borde	3	2.75	-												
Bacheos y parcheos	3	43.07	-												
CALIFICACION					DEFICIENTE

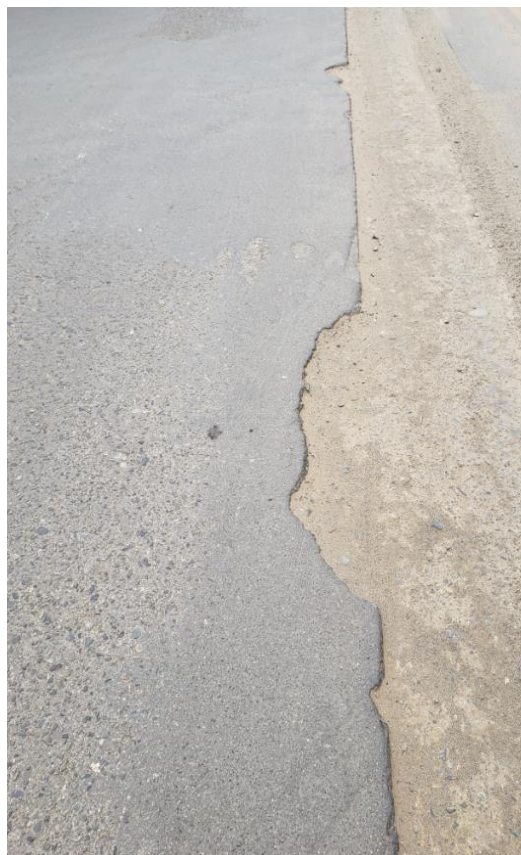
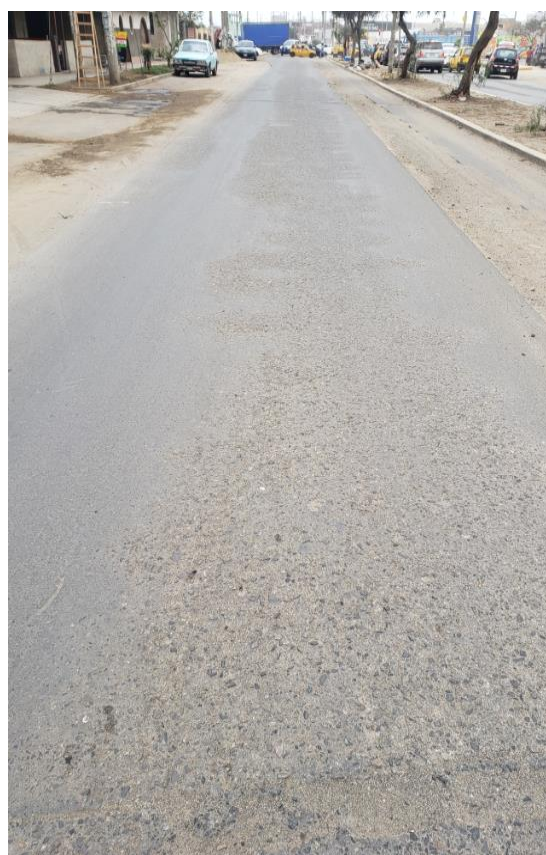
10. Fisuras parabólicas	m	22. Escalonamiento entre calzada y berma	m							
11. Fisura de borde	m	23. Erosión de las bermas	m							
12. Ojos de pescado	Unidad	24. Segregación	m							
FALLA	Gravedad	Longitud	Profundidad (mm)	If	If max.	Id	Id max.	Is Inicial	Corrección	IS
Fisura de borde	2	9	-							
Bacheos y Parcheos	3	95.42	-							
Pérdida de Agregados	2	77.33	-		0		3	4	1	5
Depresiones o hundimientos	3	1.7	50			3				
CALIFICACION					DEFICIENTE

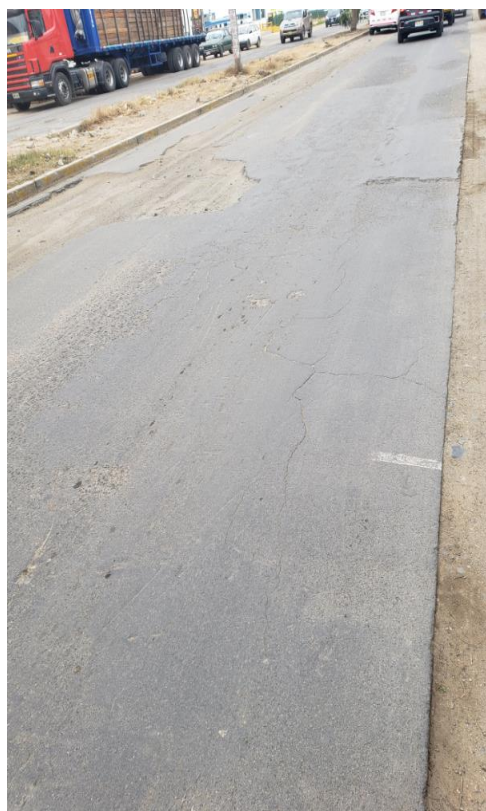
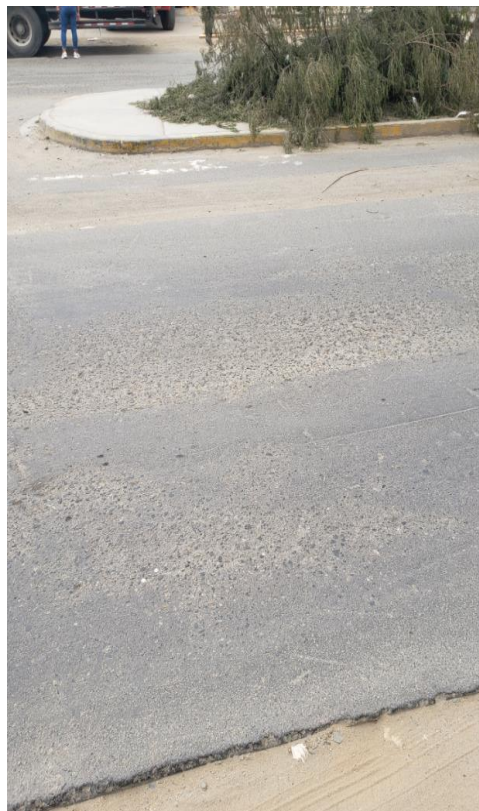
10.	Fisuras parabólicas	m	22.	Escalonamiento entre calzada y berma	m					
11.	Fisura de borde	m	23.	Erosión de las bermas	m					
12.	Ojos de pescado	Unidad	24.	Segregación	m					
FALLA	Gravedad	Longitud	Profundidad (mm)	If	If max.	Id	Id max.	Is Inicial	Corrección	IS
Ojos de pescado	2	7	70							
Desintegración de borde	1	27.91	-							
Perdida de la película ligante	2	38.81	-		2		0	2	0	2
Perdida de agregados	2	56.1838	-							
Bacheos y Parcheo	1	7.82	-							
Fisura Piel de Cocodrilo	2	3.43	-	2						
Fisuras Longitudinales	1	7.48	-	1						
CALIFICACION					BUENO

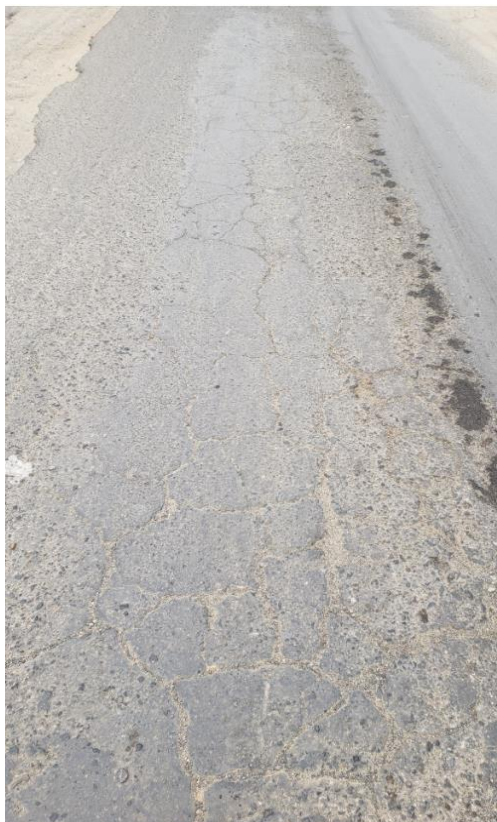
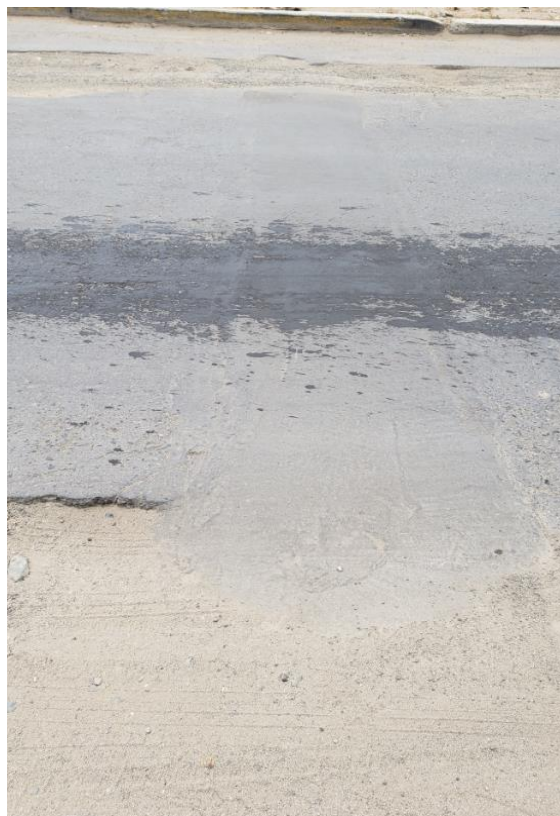
10. Fisuras parabólicas	m	22. Escalonamiento entre calzada y berma	m							
11. Fisura de borde	m	23. Erosión de las bermas	m							
12. Ojos de pescado	Unidad	24. Segregación	m							
FALLA	Gravedad	Longitud	Profundidad (mm)	If	If max.	Id	Id max.	Is Inicial	Corrección	IS
Desintegración de borde	1	18.28	-							
Hundimiento	2	10.54	25			3				
Pérdida de agregados	2	86.07	-		1		3	5	0	5
Bacheos y Parcheo	1	37.64	-							
Fisura Piel de Cocodrilo	1	6.67	-	1						
CALIFICACION					DEFICIENTE

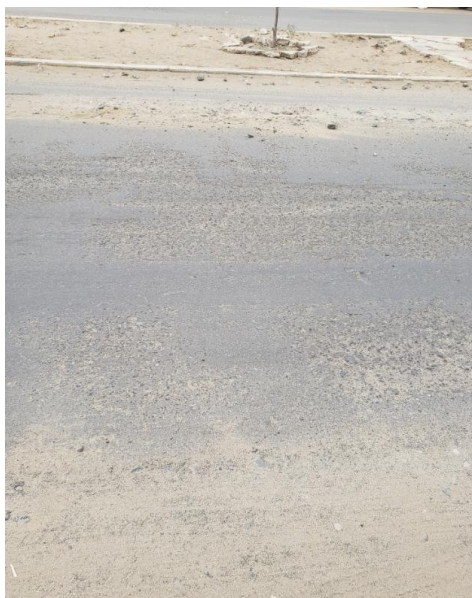
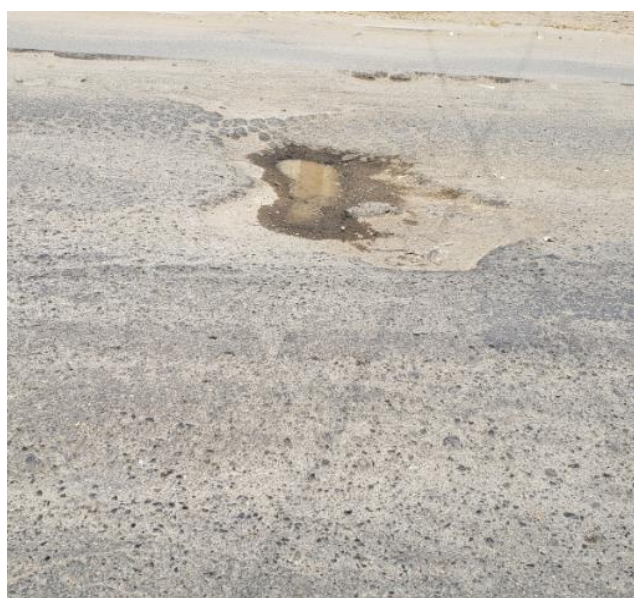
10.	Fisuras parabólicas	m	22.	Escalonamiento entre calzada y berma	m					
11.	Fisura de borde	m	23.	Erosión de las bermas	m					
12.	Ojos de pescado	Unidad	24.	Segregación	m					
FALLA	Gravedad	Longitud	Profundidad (mm)	If	If max.	Id	Id max.	Is Inicial	Corrección	IS
Ojos de pescado	2	2	70							
Desintegración de borde	1	7.91	-							
Perdida de la película ligante	3	31.5	-		0		0	1	0	1
Perdida de agregados	2	70.04	-							
Bacheos y Parcheo	1	0.6	-							
CALIFICACION					BUENO

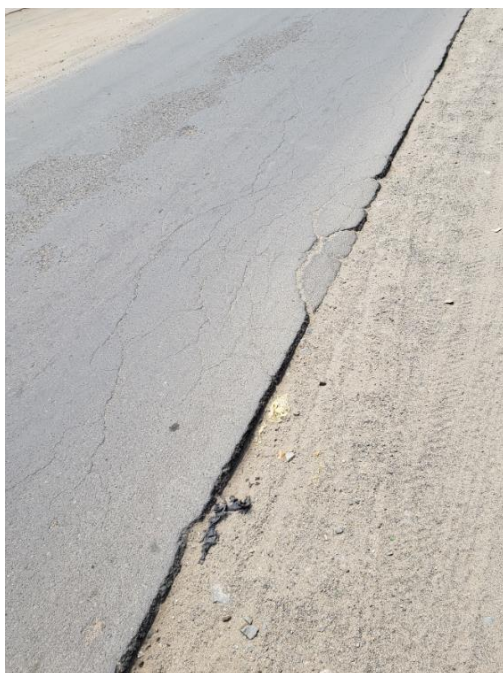
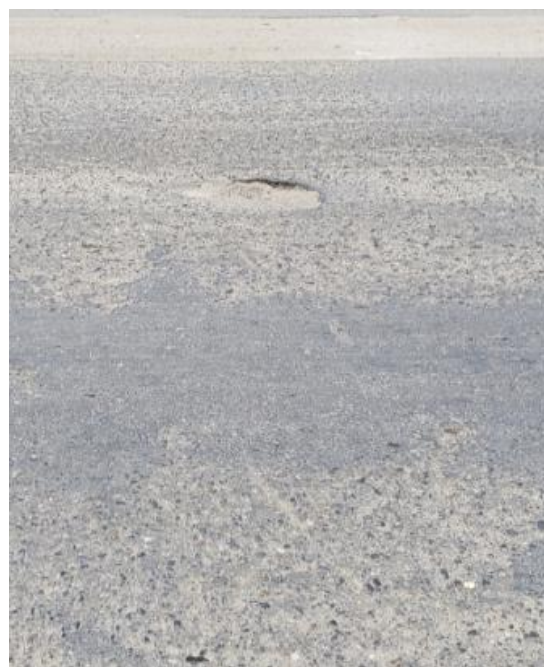
10. Fisuras parabólicas	m	22. Escalonamiento entre calzada y berma	m							
11. Fisura de borde	m	23. Erosión de las bermas	m							
12. Ojos de pescado	Unidad	24. Segregación	m							
FALLA	Gravedad	Longitud	Profundidad (mm)	If	If max.	Id	Id max.	Is Inicial	Corrección	IS
Ojos de pescado	1	2	50		2		2	3	0	3
Fisura de borde	2	6.25	-							
Pérdida de agregados	2	89.93	-							
Fisuras Longitudinales por fatiga	2	8.3	-	2						
Fisura parabolica	1	9.38	-							
Ahuellamiento	2	0.93	20			2				
CALIFICACIÓN					REGULAR

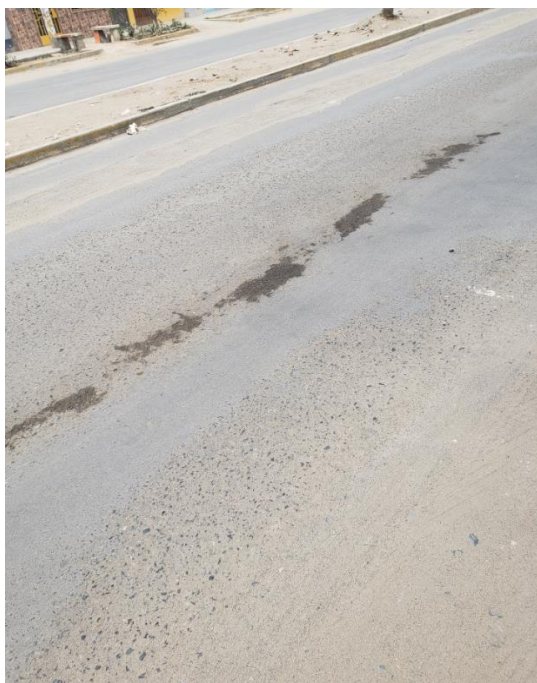
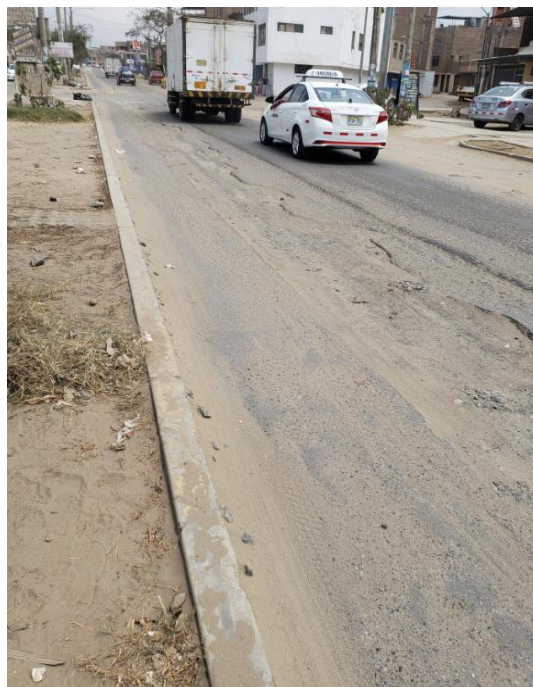
10. Fisuras parabólicas	m	22. Escalonamiento entre calzada y berma	m							
11. Fisura de borde	m	23. Erosión de las bermas	m							
12. Ojos de pescado	Unidad	24. Segregación	m							
FALLA	Gravedad	Longitud	Profundidad (mm)	If	If max.	Id	Id max.	Is Inicial	Corrección	IS
Ojos de pescado	2	2	30							
Desintegración de borde	1	27.91	-							
Bacheos y Parcheos	2	17.8	-		2		0	2	0	2
Pérdida de agregados	2	82.89	-							
Fisuras Longitudinales por fatiga	2	5.22	-	2						
CALIFICACIÓN					BUENO

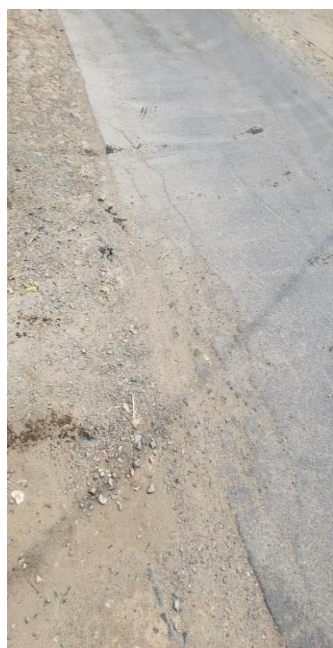
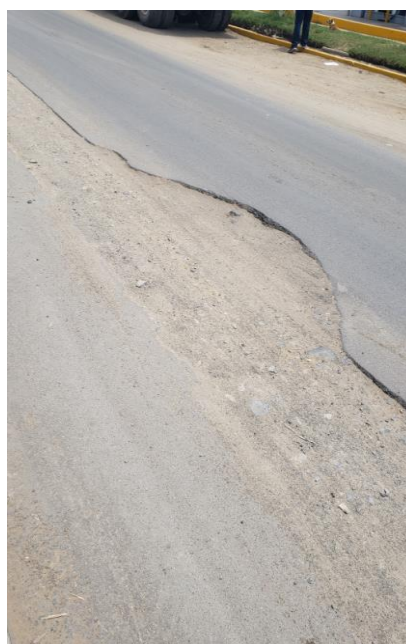
10. Fisuras parabólicas	m	22. Escalonamiento entre calzada y berma	m							
11. Fisura de borde	m	23. Erosión de las bermas	m							
12. Ojos de pescado	Unidad	24. Segregación	m							
FALLA	Gravedad	Longitud	Profundidad (mm)	If	If max.	Id	Id max.	Is Inicial	Corrección	IS
Fisura Piel de cocodrilo	2	6.87	-	2						
Desintegración de borde	1	12.54	-							
Bacheos y Parcheos	2	7.23	-		2		0	2	0	2
Pérdida de agregados	2	72.06	-							
Fisuras Longitudinales por fatiga	2	8.27	-	2						
CALIFICACIÓN					BUENO

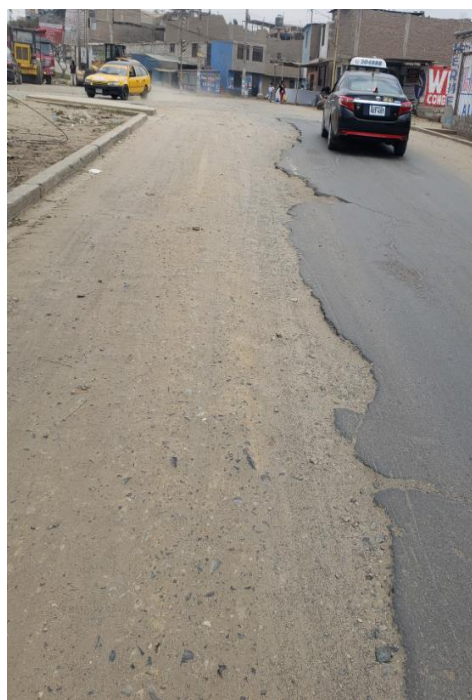
10. Fisuras parabólicas	m	22. Escalonamiento entre calzada y berma	m							
11. Fisura de borde	m	23. Erosión de las bermas	m							
12. Ojos de pescado	Unidad	24. Segregación	m							
FALLA	Gravedad	Longitud	Profundidad (mm)	If	If max.	Id	Id max.	Is Inicial	Corrección	IS
Fisura Piel de cocodrilo	1	11.13	-	2	2		0	2	0	2
Desintegración de borde	3	37.6	-							
Pérdida de agregados	2	59.76	-							
Fisuras Longitudinales por fatiga	1	32.63	-	2						
CALIFICACION						BUENO

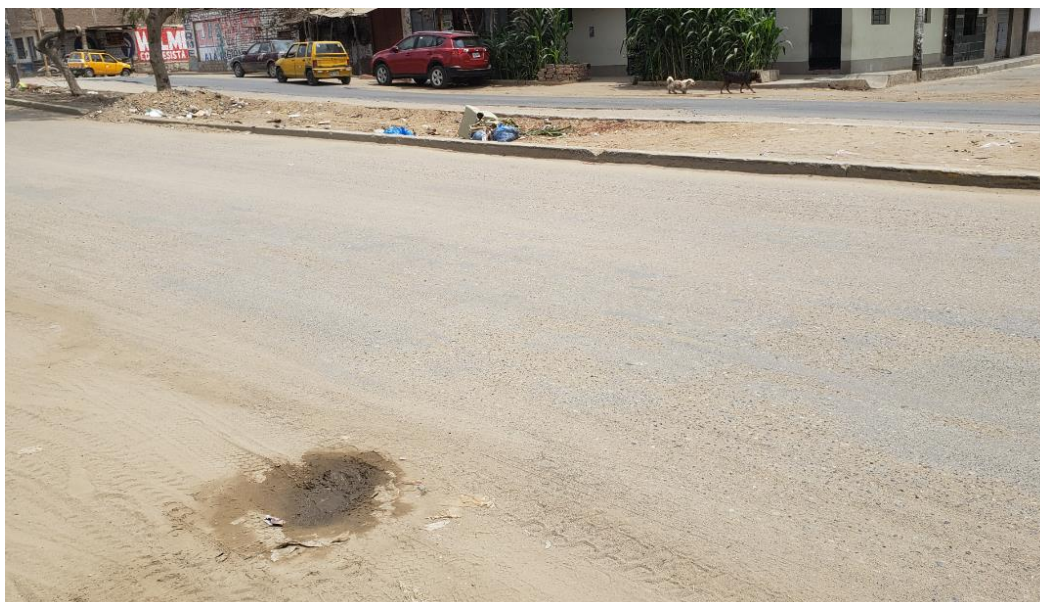
10.	Fisuras parabólicas	m	22.	Escalonamiento entre calzada y berma	m					
11.	Fisura de borde	m	23.	Erosión de las bermas	m					
12.	Ojos de pescado	Unidad	24.	Segregación	m					
FALLA	Gravedad	Longitud	Profundidad (mm)	If	If max.	Id	Id max.	Is Inicial	Corrección	IS
Pérdida de Agregados	2	87	-		0		0	1	1	2
Bacheos y Parcheos	3	74.75	-							
CALIFICACIÓN					BUENO

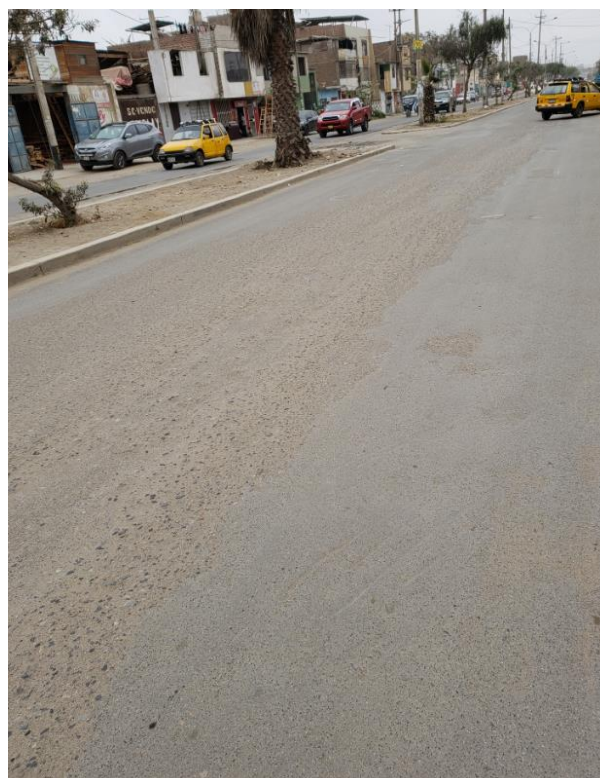
10.	Fisuras parabólicas	m	22.	Escalonamiento entre calzada y berma	m					
11.	Fisura de borde	m	23.	Erosión de las bermas	m					
12.	Ojos de pescado	Unidad	24.	Segregación	m					
FALLA	Gravedad	Longitud	Profundidad (mm)	If	If max.	Id	Id max.	Is Inicial	Corrección	IS
Pérdida de Agregados	2	97.9								
Pérdida de la película ligante	1	1.55			0		0	1	-	1
CALIFICACIÓN					BUENO

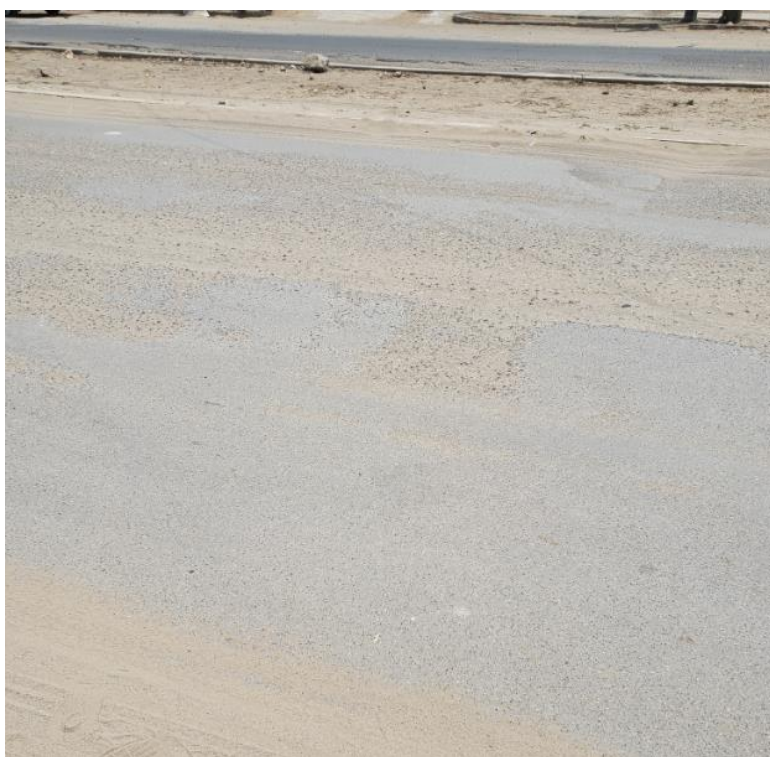
10. Fisuras parabólicas	m	22. Escalonamiento entre calzada y berma	m								
11. Fisura de borde	m	23. Erosión de las bermas	m								
12. Ojos de pescado	Unidad	24. Segregación	m								
FALLA	Gravedad	Longitud	Profundidad (mm)	If	If max.	Id	Id max.	Is Inicial	Corrección	IS	
Perdida de Agregados	2	77	-		0		0	1	-	1	
Ojos de pescado	2	4	25								
CALIFICACIÓN					BUENO

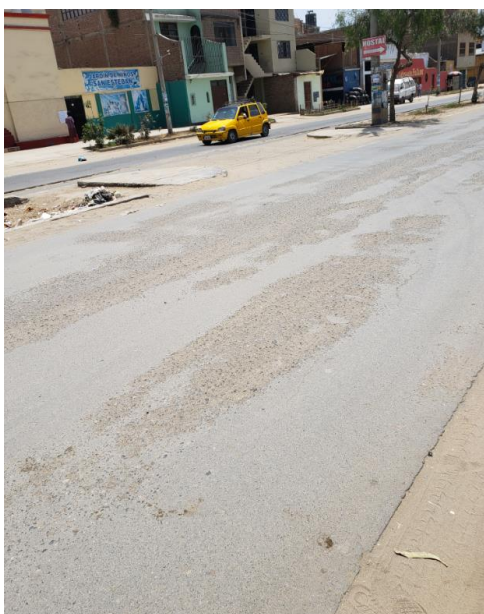
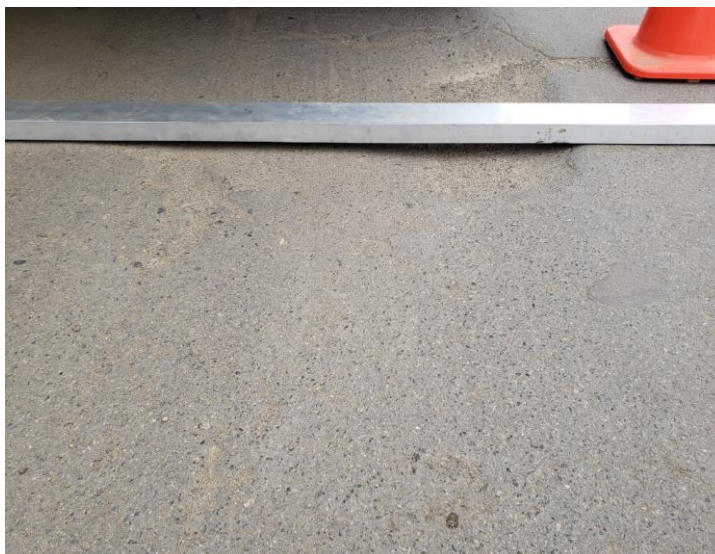
10.	Fisuras parabólicas	m	22.	Escalonamiento entre calzada y berma	m					
11.	Fisura de borde	m	23.	Erosión de las bermas	m					
12.	Ojos de pescado	Unidad	24.	Segregación	m					
FALLA	Gravedad	Longitud	Profundidad (mm)	If	If max.	Id	Id max.	Is Inicial	Corrección	IS
Fisuras Longitudinales por Fatiga	1	1.42	-	1	1		2	3	-	3
Perdida de Agregado	2	97.43	-							
Fisura de borde	2	10.03	-							
Hundimiento	2	0.74	25			2				
CALIFICACION					REGULAR

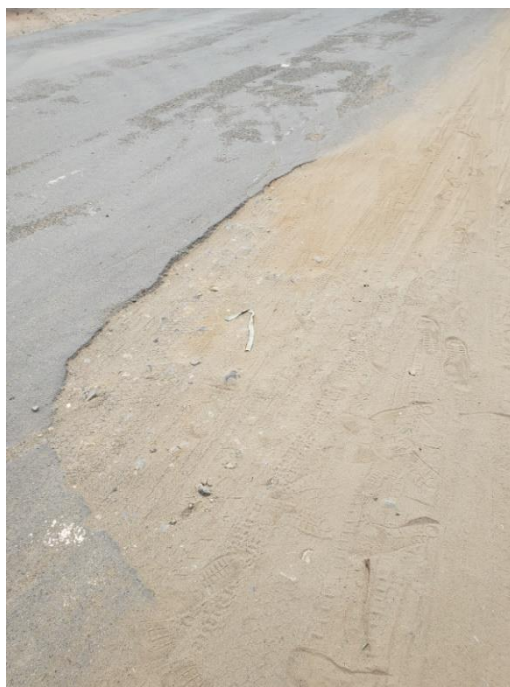
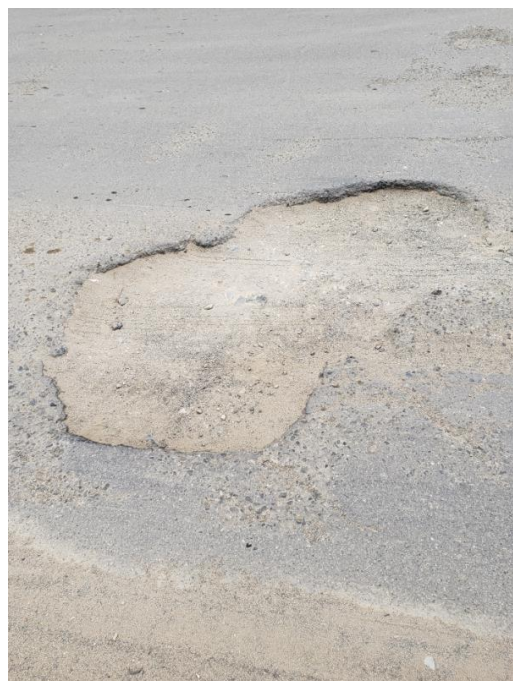
10. Fisuras parabólicas	m	22. Escalonamiento entre calzada y berma	m							
11. Fisura de borde	m	23. Erosión de las bermas	m							
12. Ojos de pescado	Unidad	24. Segregación	m							
FALLA	Gravedad	Longitud	Profundidad (mm)	If	If max.	Id	Id max.	Is Inicial	Corrección	IS
Fisura de borde	2	9.64	-		1		0	2	-	2
Bacheos y Parcheos	1	1.3	-							
Pérdida de Agregados	3	63.87	-							
Descascaramiento	3	4.47								
Fisura longitudinales por fatiga	1	9.13	-	1						
Ojos de Pescado	1	4	35							
CALIFICACION					BUENO

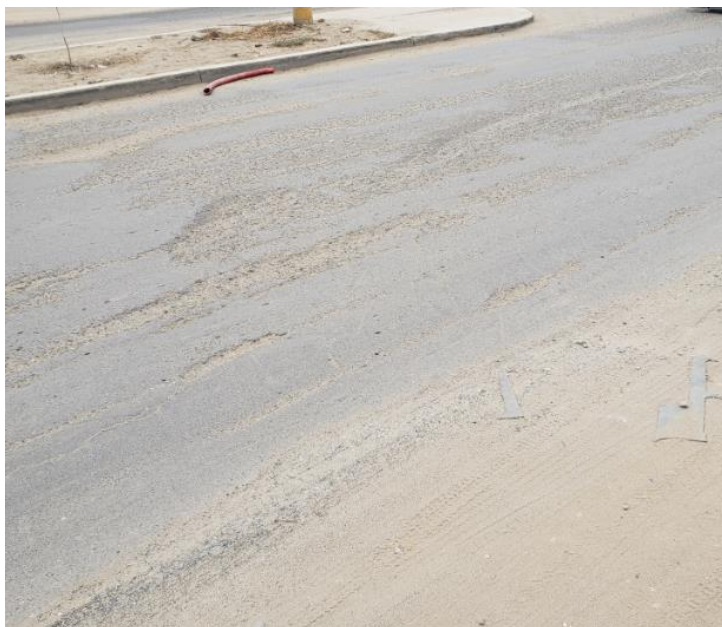
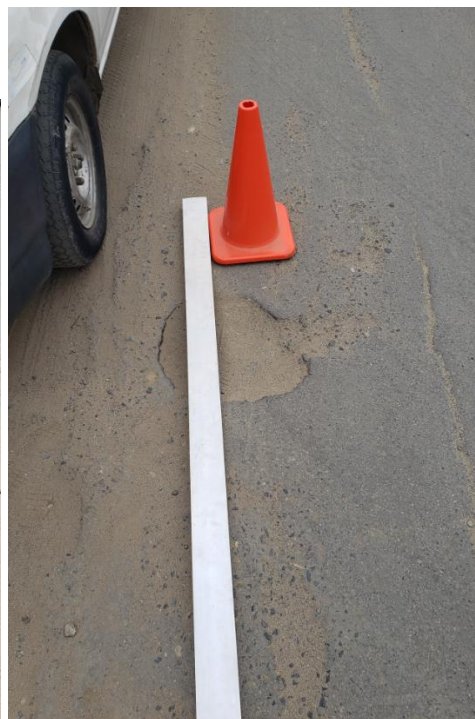
10. Fisuras parabólicas	m	22. Escalonamiento entre calzada y berma	m							
11. Fisura de borde	m	23. Erosión de las bermas	m							
12. Ojos de pescado	Unidad	24. Segregación	m							
FALLA	Gravedad	Longitud	Profundidad (mm)	If	If max.	Id	Id max.	Is Inicial	Corrección	IS
Ojos de pescado	1	2	40		3		0	3	-	3
Fisura de borde	2	2.7	-							
Perdida de agregados	2	70.25	-							
Bacheos y Parcheo	1	1	-							
Fisuras Longitudinales	2	21.07	-	3						
CALIFICACIÓN						(Ctrl) ▾	REGULAR

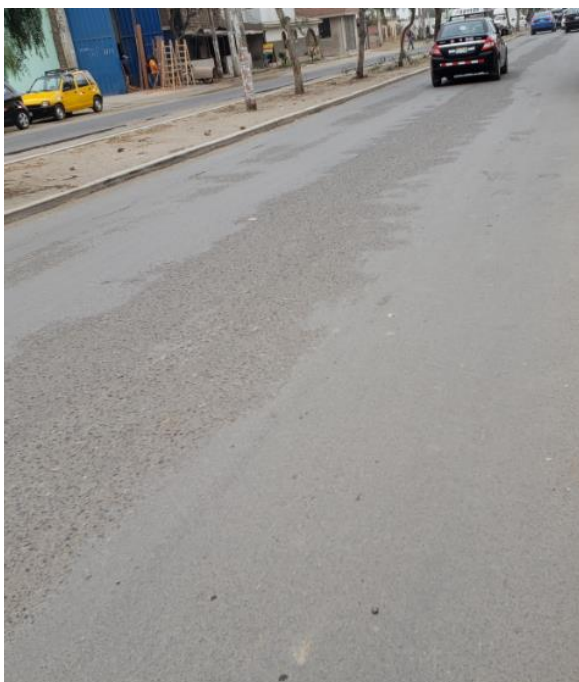
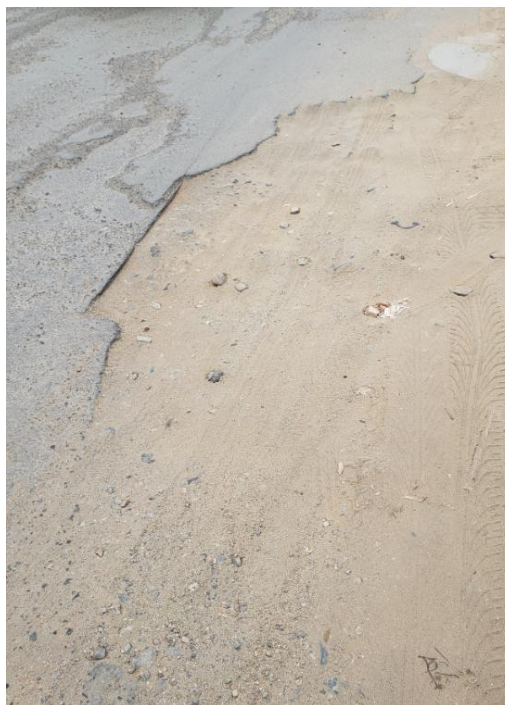
10. Fisuras parabólicas	m	22. Escalonamiento entre calzada y berma	m							
11. Fisura de borde	m	23. Erosión de las bermas	m							
12. Ojos de pescado	Unidad	24. Segregación	m							
FALLA	Gravedad	Longitud	Profundidad (mm)	If	If max.	Id	Id max.	Is Inicial	Corrección	IS
Desintegración de borde	2	43.2	-		0		0	1	-	1
Perdida de agregados	2	98.61	-							
Bacheos y Parcheo	1	0.5	-							
CALIFICACIÓN					BUENO

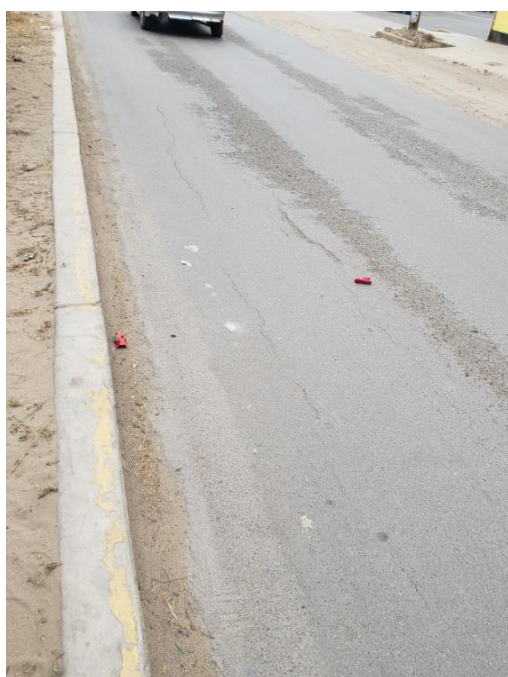
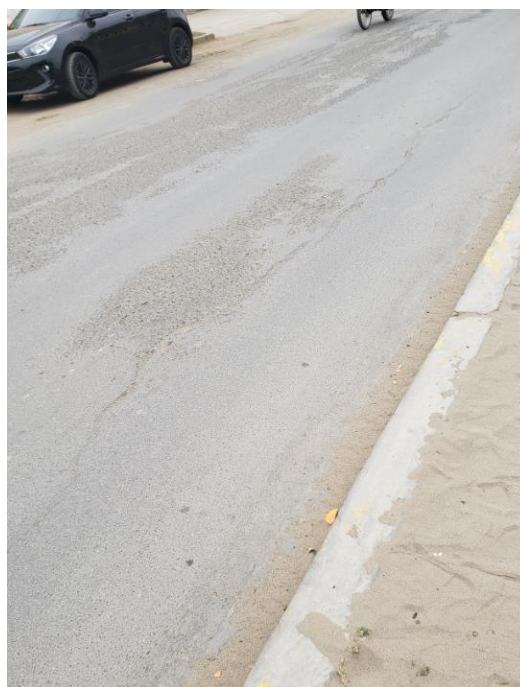
10. Fisuras parabólicas	m	22. Escalonamiento entre calzada y berma	m							
11. Fisura de borde	m	23. Erosión de las bermas	m							
12. Ojos de pescado	Unidad	24. Segregación	m							
FALLA	Gravedad	Longitud	Profundidad (mm)	If	If max.	Id	Id max.	Is Inicial	Corrección	IS
Fisura de borde	2	2.25	-							
Fisuras longitudinales por fatiga	1	47.85	-	2	2		0	2	-	2
Perdida de agregados	2	84.97	-							
Descascaramiento	3	6.5	-							
CALIFICACIÓN					BUENO

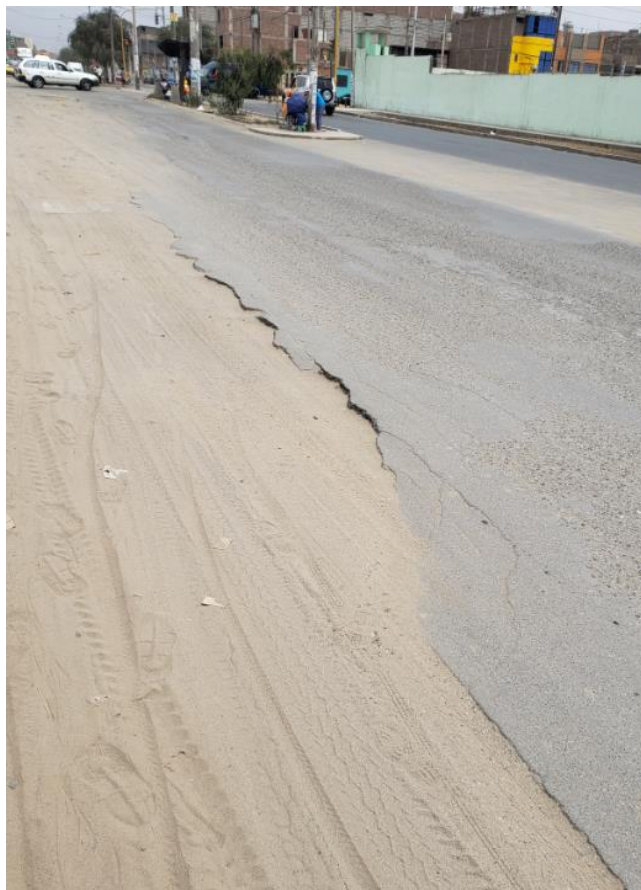
10. Fisuras parabólicas	m	22. Escalonamiento entre calzada y berma	m							
11. Fisura de borde	m	23. Erosión de las bermas	m							
12. Ojos de pescado	Unidad	24. Segregación	m							
FALLA	Gravedad	Longitud	Profundidad (mm)	If	If max.	Id	Id max.	Is Inicial	Corrección	IS
Ojos de pescado	2	2	50		0		0	1	1	2
Desintegración de Borde	1	10.43	-							
Perdida de agregados	2	50.31	-							
Bacheos y Parcheos	3	40.25	20			2				
CALIFICACIÓN					BUENO

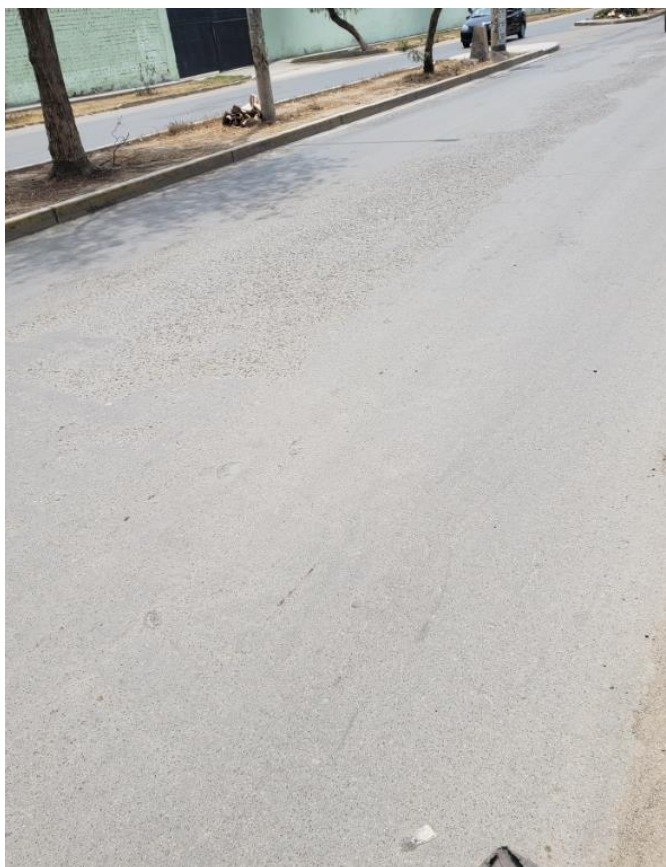
10.	Fisuras parabólicas	m	22.	Escalonamiento entre calzada y berma	m					
11.	Fisura de borde	m	23.	Erosión de las bermas	m					
12.	Ojos de pescado	Unidad	24.	Segregación	m					
FALLA	Gravedad	Longitud	Profundidad (mm)	If	If max.	Id	Id max.	Is Inicial	Corrección	IS
Ojos de pescado	1	1	35		0		0	1	-	1
Perdida de agregados	3	98.11	-							
Pulimiento de agregados	2	3.9	-							
CALIFICACIÓN					BUENO

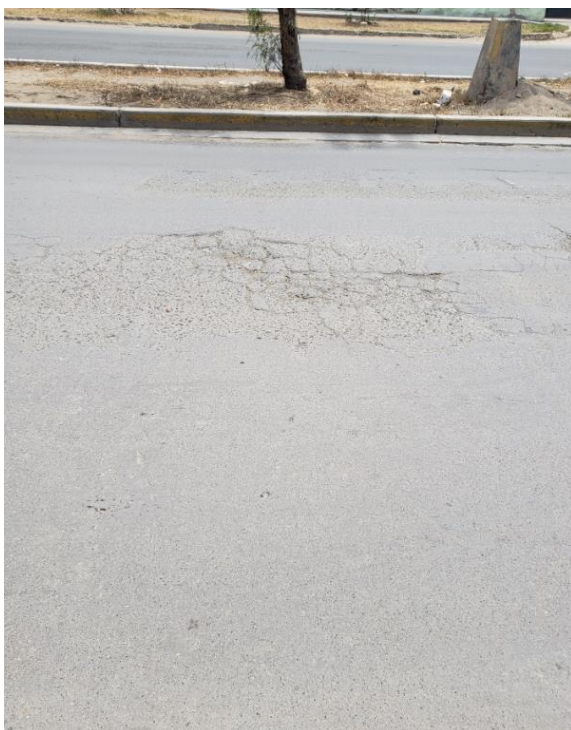
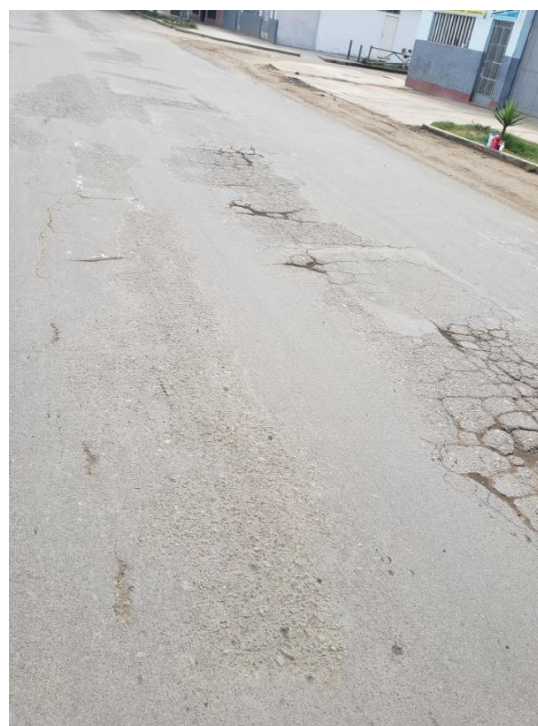
10. Fisuras parabólicas	m	22. Escalonamiento entre calzada y berma	m							
11. Fisura de borde	m	23. Erosión de las bermas	m							
12. Ojos de pescado	Unidad	24. Segregación	m							
FALLA	Gravedad	Longitud	Profundidad (mm)	If	If max.	Id	Id max.	Is Inicial	Corrección	IS
Fisura Piel de cocodrilo	2	7.10	-	2	2		0	2	-	2
Bacheos y Parcheos	1	51.3	-							
Perdida de agregados	2	70.1	-							
Fisuras Longitudinales por fatiga	1	2.2	-	1						
Perida de la película ligante	1	6.42	-							
Abultamiento	1	5.6	15							
CALIFICACION					BUENO

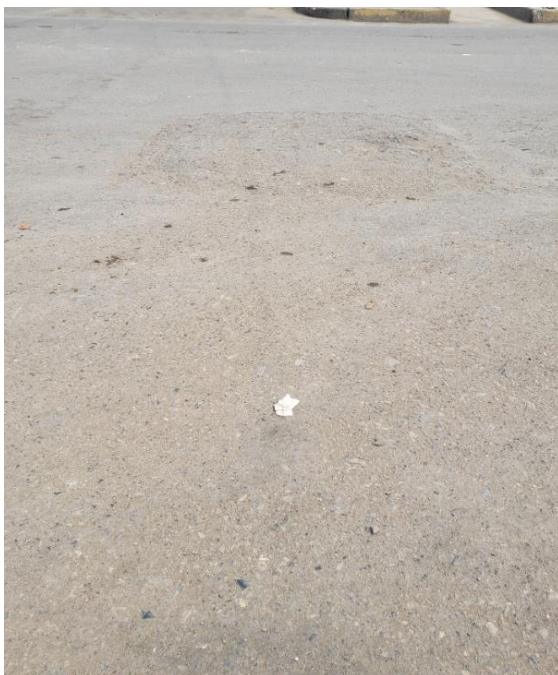
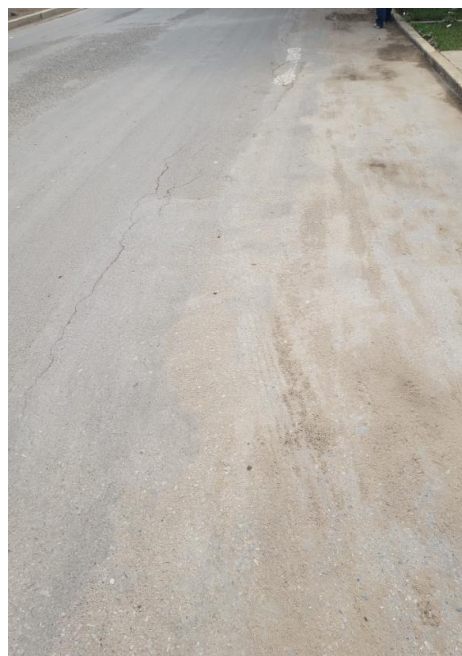
10. Fisuras parabólicas	m	22. Escalonamiento entre calzada y berma	m							
11. Fisura de borde	m	23. Erosión de las bermas	m							
12. Ojos de pescado	Unidad	24. Segregación	m							
FALLA	Gravedad	Longitud	Profundidad (mm)	If	If max.	Id	Id max.	Is Inicial	Corrección	IS
Bacheos y Parcheos	1	55.91	-		1		0	2	-	2
Perdida de agregados	2	64.03	-							
Fisuras Longitudinales por fatiga	1	6	-	1						
Abultamiento	1	2.1	20							
CALIFICACIÓN					BUENO
