**ESTADO SUPERFICIAL DEL PAVIMENTO FLEXIBLE MEDIANTE LA APLICACIÓN DEL
MÉTODO PCI EN LA AVENIDA METROPOLITANA II, TRAMO ENTRE AV MANSICHE
Y AV MICAELA BASTIDAS, LA LIBERTAD 2020”**

TESIS PARA OPTAR EL TÍTULO PROFESIONAL DE INGENIERO CIVIL

TÍTULO: “ESTADO SUPERFICIAL DEL PAVIMENTO FLEXIBLE MEDIANTE LA APLICACIÓN DEL MÉTODO PAVEX CONDITION INDEX (PCI) EN LA AVENIDA METROPOLITANA II, TRAMO ENTRE AV MANSICHE Y AV MICAELA BASTIDAS, LA LIBERTAD 2020”

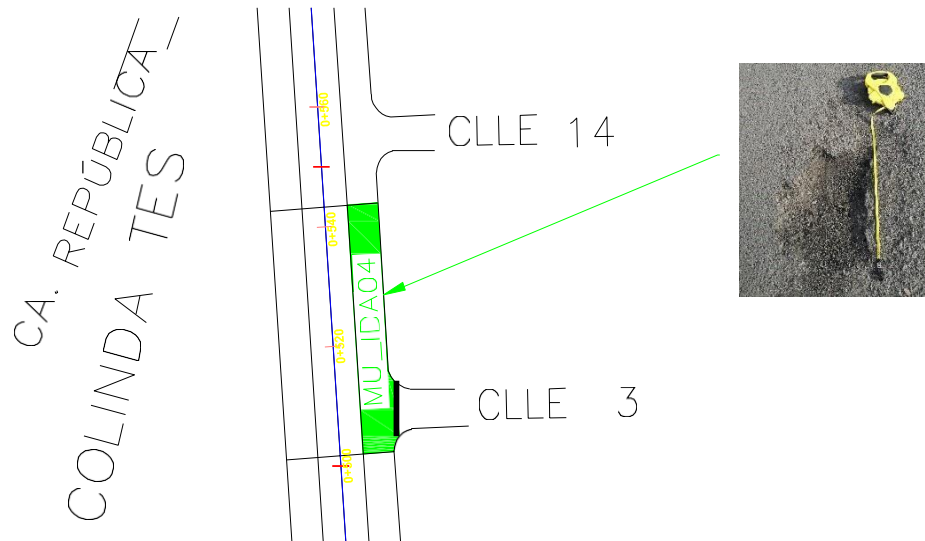
Grafico n° 6: Esquema de ubicación: Muestra (MUESTRA-MU_IDA04) Tramo de IDA

Imagen n° 6 – Falla localizada en: MUESTRA – MU_IDA04
Fente: Autoría Propia
