UNIVERSIDAD PRIVADA ANTENOR ORREGO

**“Evaluación del pavimento flexible, mediante el método PCI, del km
80+000 al km 90+000 de la carretera Trujillo - Huamachuco, región
La Libertad”**

La presente tesis tiene como objetivo principal determinar la condición superficial del pavimento flexible entre los km 80+000 al km 90+000 de la carretera Trujillo – Huamachuco, mediante la aplicación del método Pavement Condition Index (PCI) basado en la Norma ASTM D6433-03.

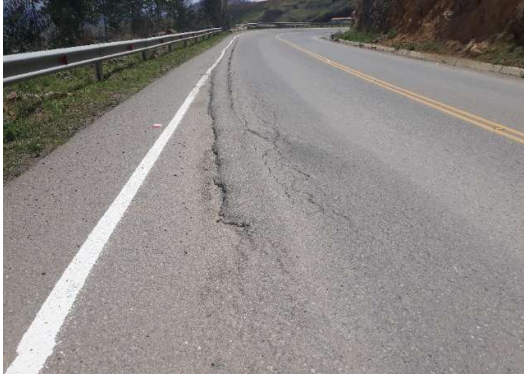
Nota. Km 81+668. Lado izquierdo con ahuellamiento de severidad alta, acompañado de piel de cocodrillo con severidad media.

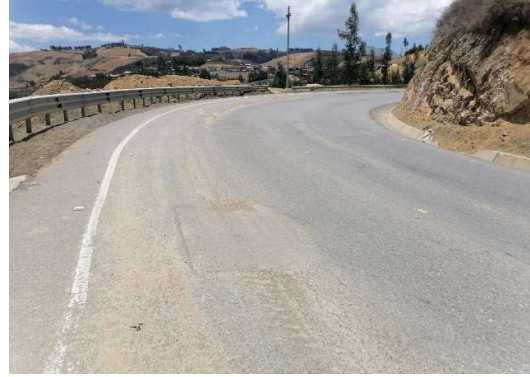
Nota. Km 81+721. Parchado con severidad media, y un continuo ahuellamiento de severidad media y alta.

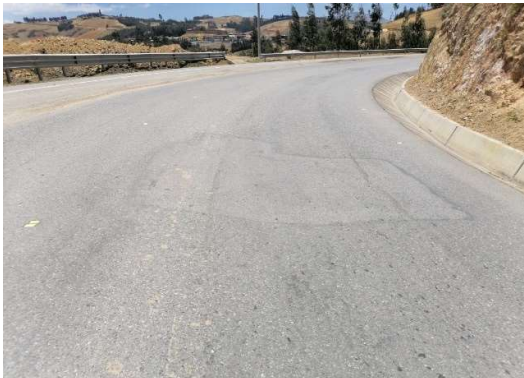
Nota. Km 81+730. Lado derecho, parchado de severidad media, con ahuellamiento leve.

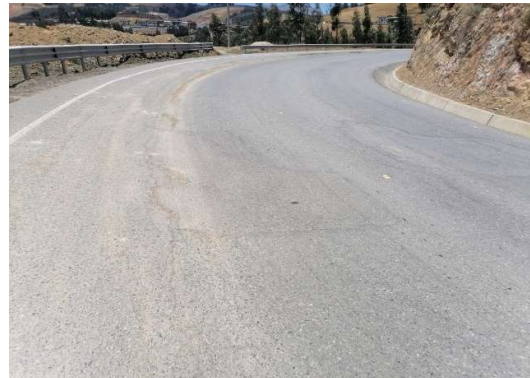
Nota. Km 81+733. Lado izquierdo, parchado de severidad media, ahuellamiento de severidad alta.

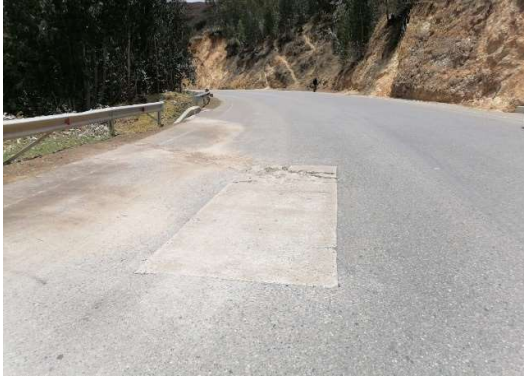
Nota. Km 83+440. Parche con losa de concreto hidráulico, severidad media y alta.

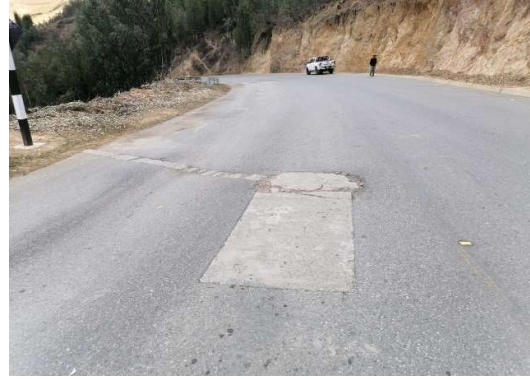
Nota. Km 83+476. Parche con losa de concreto hidráulico, severidad media y alta.

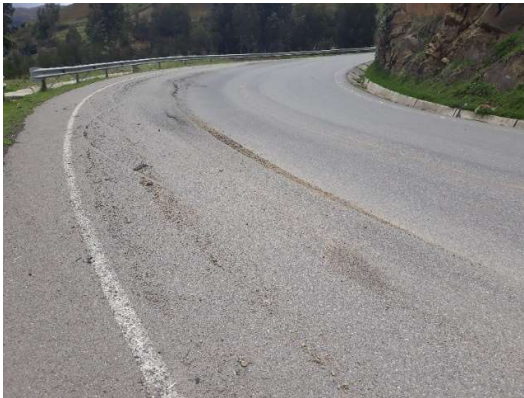
Nota. Km 84+000. Ahuellamiento con severidad alta, lado izquierdo.

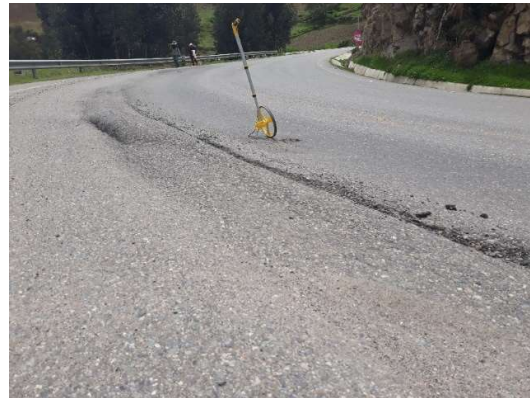
Nota. Km 84+050. Ahuellamiento con severidad alta, lado izquierdo.

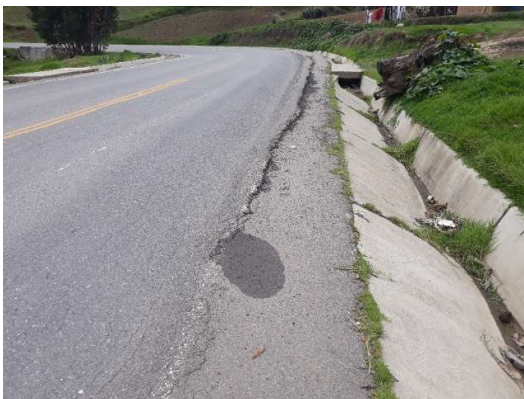
Nota. Km 84+130. Ahuellamiento en lado derecho, severidad alta.

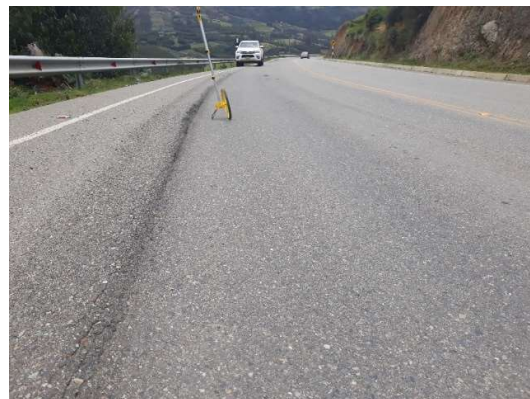
Nota. Km 84+550. Ahuellamiento con severidad alta y media, lado izquierdo.

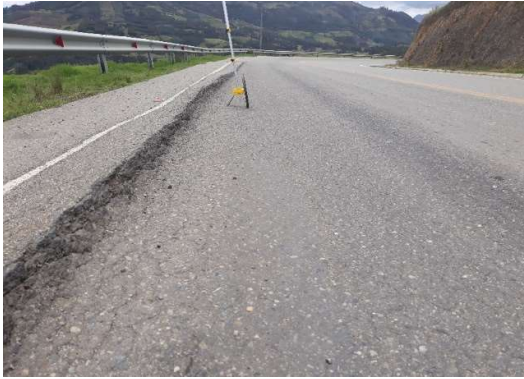
Nota. Km 84+600. Ahuellamiento con severidad alta.

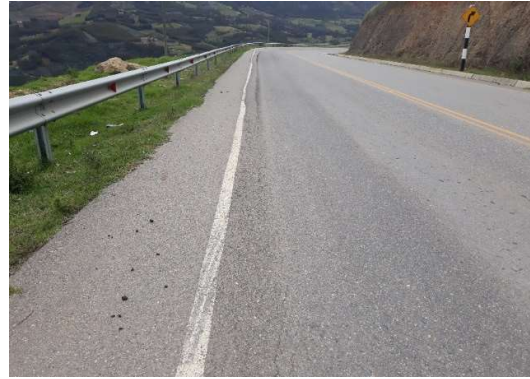
Nota. Km 84+650. Ahuellamiento con severidad alta y media.

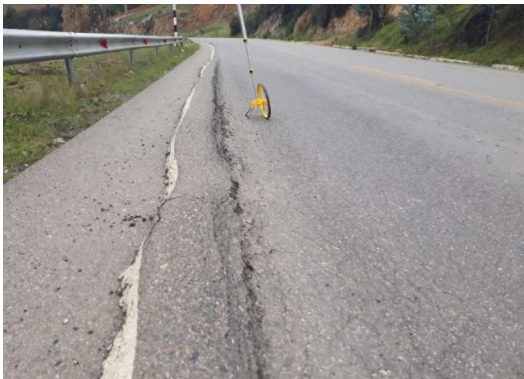
Nota. Km 84+750. Ahuellamiento con severidad alta.

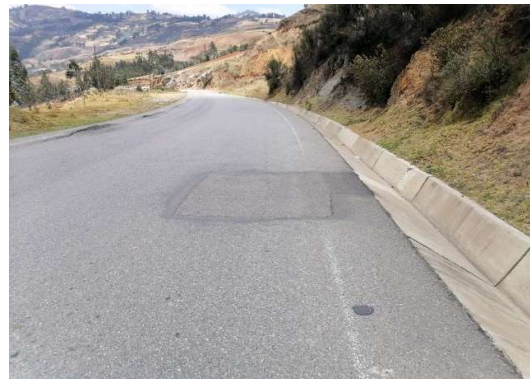
Nota. Km 84+821. Parchado de severidad media en el lado derecho.

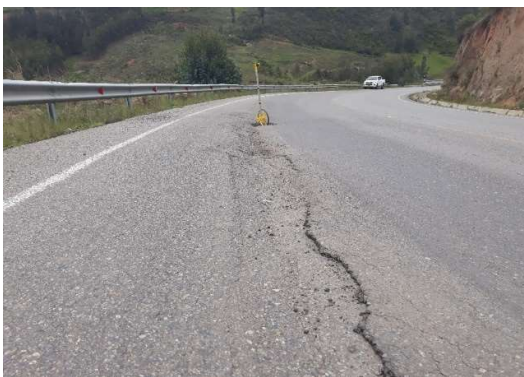
Nota. Km 85+350. Ahuellamiento con severidad alta, la carpeta en la cresta

está fracturada, se inicia a formar huecos con severidad media.

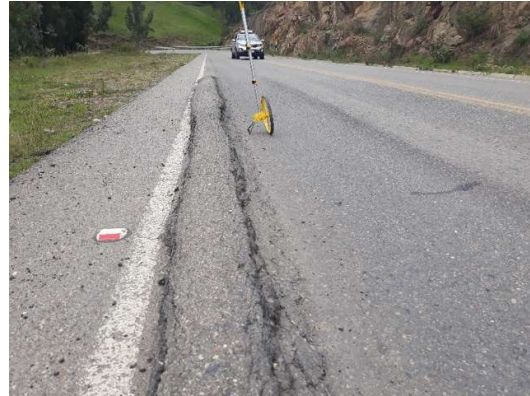
Nota. Km 85+775. Ahuellamiento con severidad alta.

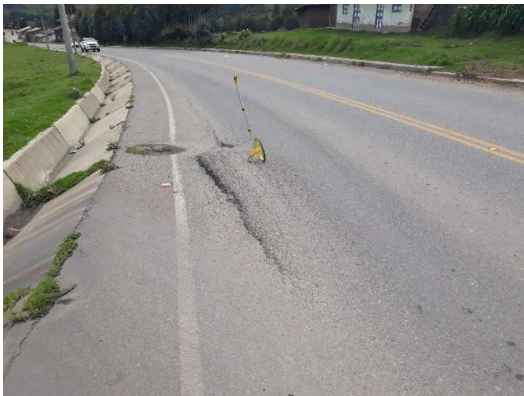
Nota. Km 87+550. Ahuellamiento con severidad alta y media. Inicia zona más crítica del lado izquierdo.

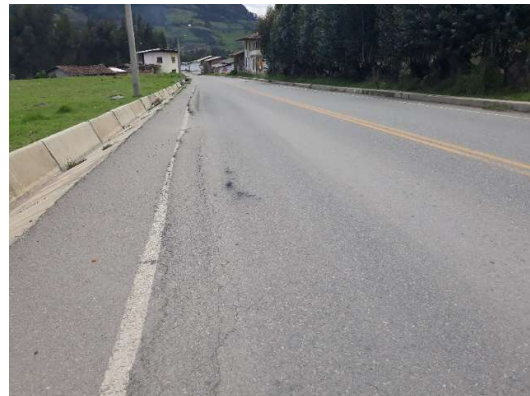
Nota. Km 87+650. Ahuellamiento con severidad alta. Zona más crítica del lado izquierdo.

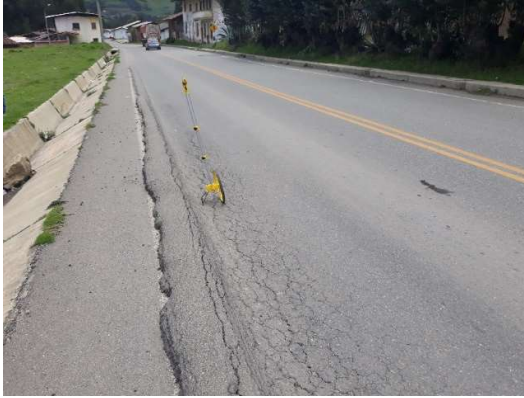
Nota. Km 87+700. Ahuellamiento con severidad alta. Zona más crítica del lado izquierdo.

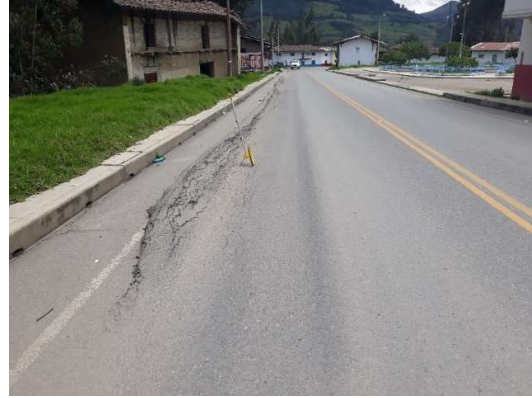
Nota. Km 87+810. Ahuellamiento con severidad alta. Zona más crítica del lado izquierdo.

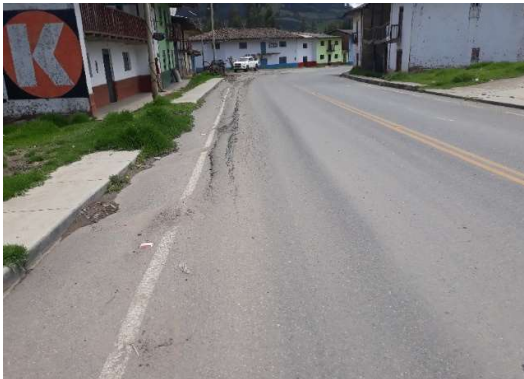
Nota. Km 87+875. Ahuellamiento con severidad alta. Zona más crítica del lado izquierdo.

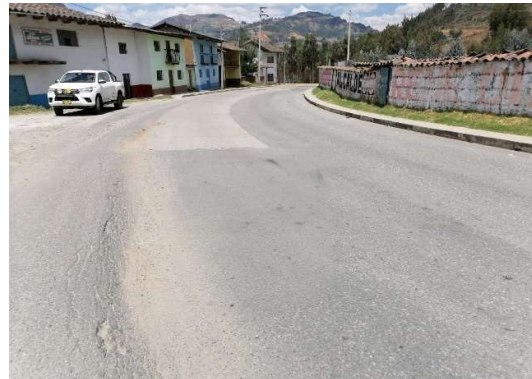
Nota. Km 87+920. Ahuellamiento con severidad alta y parche de concreto asfáltico con severidad media. Zona más crítica del lado izquierdo.

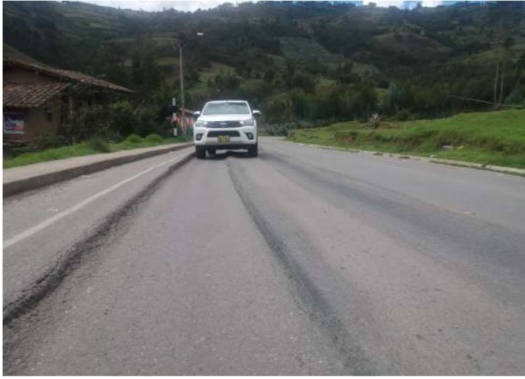
Nota. Km 88+050. Ahuellamiento con severidad alta. Zona más crítica del lado izquierdo.

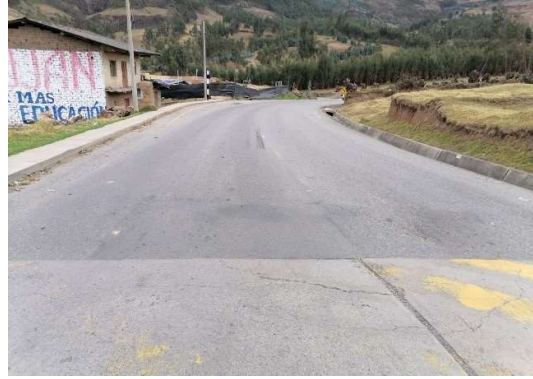
Nota. Km 88+143. Parche de severidad media pasando la giba.

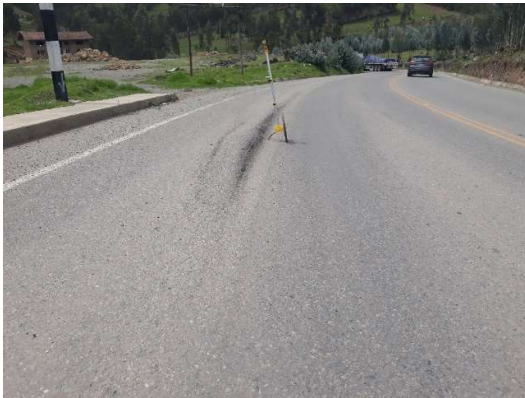
Nota. Km 88+200. Ahuellamiento con severidad alta y media.

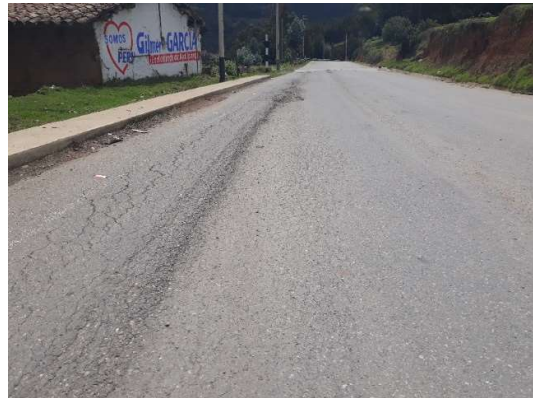
Nota. Km 88+950. Ahuellamiento con severidad alta y media.
