TESIS PARA OPTAR EL TÍTULO PROFESIONAL DE INGENIERO CIVIL

Rehabilitación del pavimento flexible en la avenida Don Bosco, tramo Raúl
Mata de la Cruz y Cesar Vallejo – Departamento de Piura

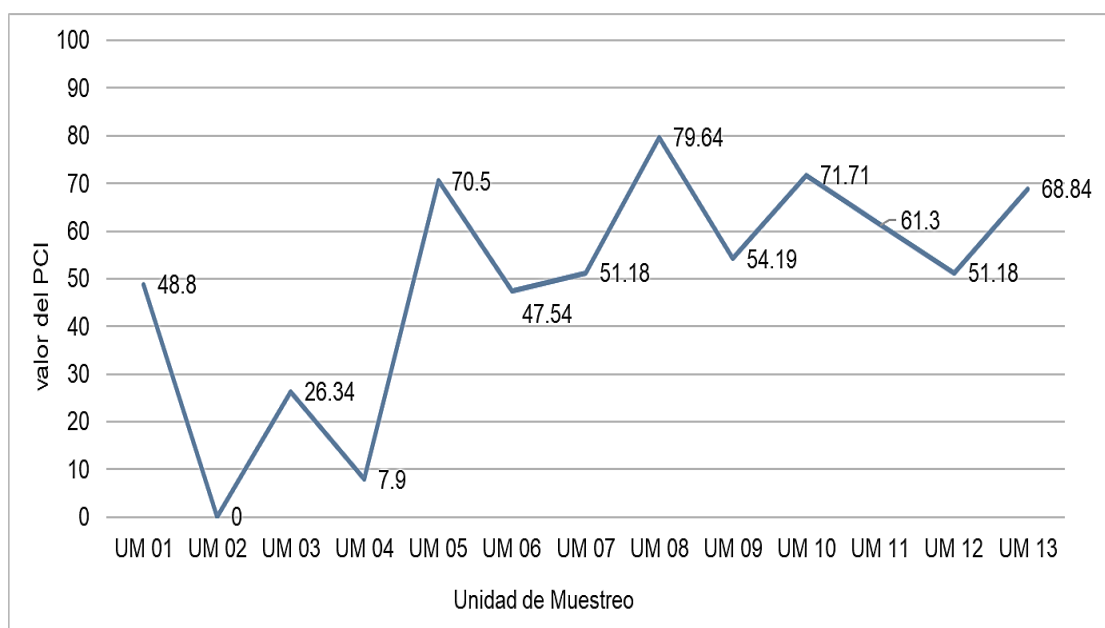
Imagen 36

Respecto a la tabla 28 se muestra el resultado del índice de condición del pavimento para cada unidad de muestreo evaluada en el tramo 01, así mismo se debe indicar que existe un área comprendida entre las progresivas 0+168 a 0+532 que se encuentra en condiciones de malas hasta falladas. A continuación, en la imagen 36 se muestra los resultados del PCI obtenidos por unidad de análisis:

Perfil del estado del pavimento por unidad de muestreo – tramo 01.

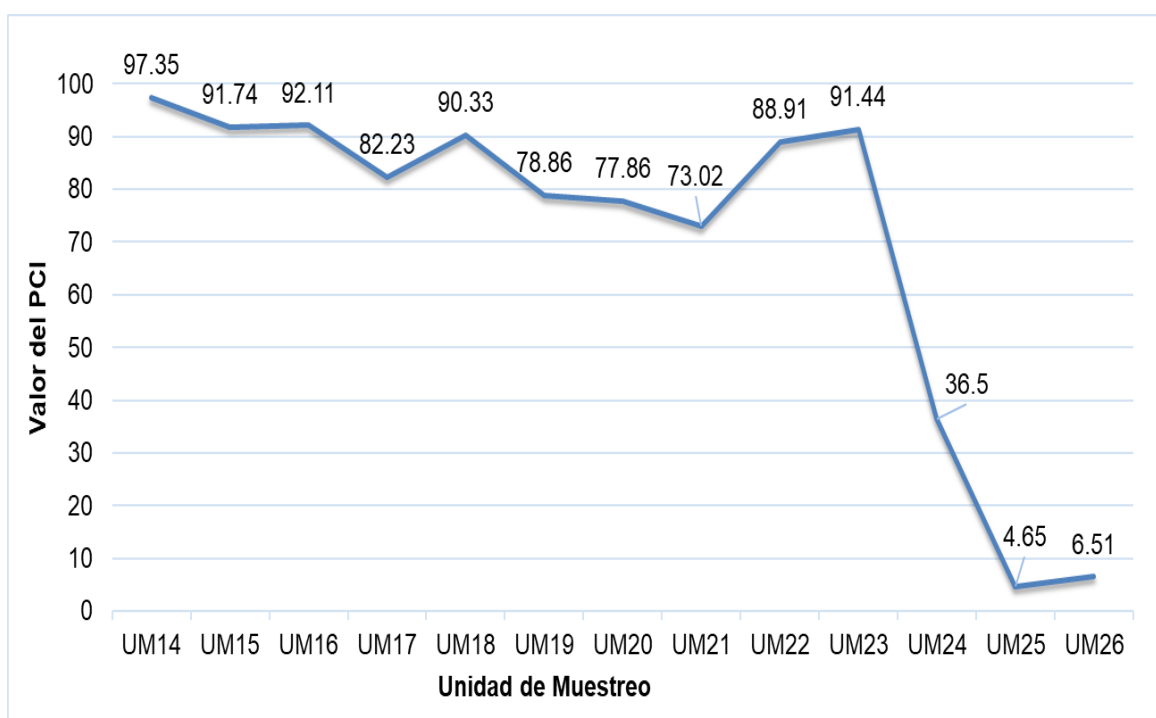
Imagen 37

Respecto a la tabla 29 se muestra los resultados del índice de condición del pavimento para cada unidad de muestreo evaluada en el tramo 02, así mismo se debe indicar que existe un área comprendida entre las progresivas 1+680 a 2+044 que se encuentra en condiciones de malas hasta falladas. A continuación, en la imagen 37 se muestra los resultados del PCI obtenidos por unidad de análisis:

Perfil del estado del pavimento por unidad de muestreo - tramo 02.
