**UNIVERSIDAD PRIVADA ANTENOR ORREGO
FACULTAD DE INGENIERÍA
ESCUELA PROFESIONAL DE INGENIERÍA CIVIL**

**ANÁLISIS DE LA EFECTIVIDAD DE DOS TÉCNICAS DE
REPARACIÓN DE MUROS EN ALBAÑILERÍA CONFINADA
LUEGO DE UN PROCESO DE FALLA POR ACCIÓN SÍSMICA**

**TESIS PARA OBTENER EL TÍTULO PROFESIONAL DE
INGENIERO CIVIL
LÍNEA DE INVESTIGACIÓN: ESTRUCTURAS**

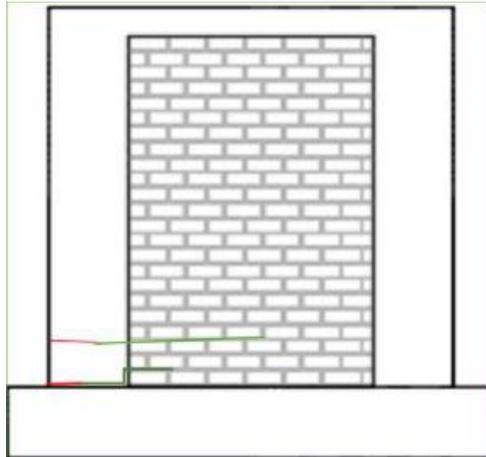
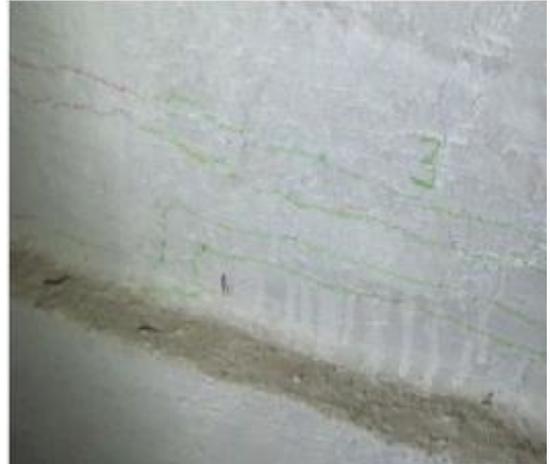
Figura N°16: Fisura en la fase 3

- En la tercera fase, se prolongó las fisuras provenientes de la columna de manera horizontal, llegando a una carga de 1153kg.

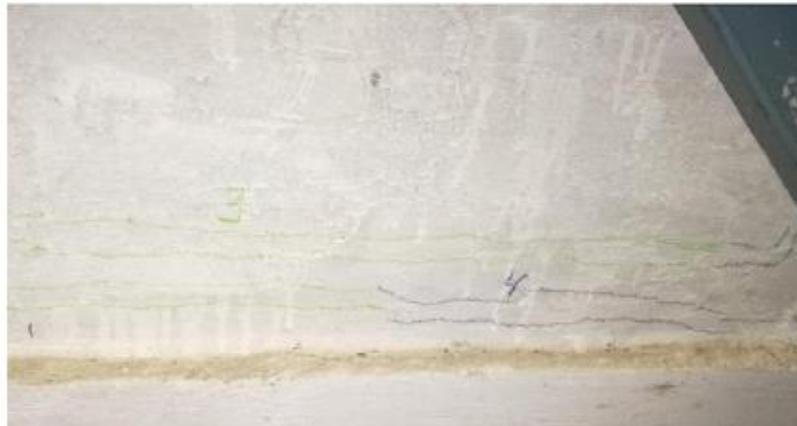
Foto N°07: Fisura en la fase 4

- En la cuarta fase, se prolongó la fisura horizontal proveniente de la columna, en esta fase la carga llegó a 1334kg.

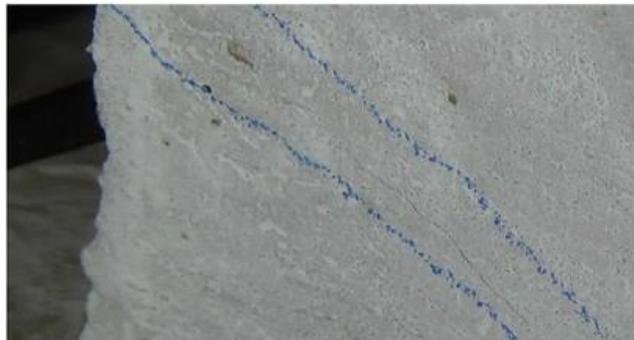
Foto N°09: Fisura en la fase 8

- En la octava fase se produjo una fisura diagonal en la columna, en la zona del tercio superior, lo que indica que la columna por tener un peralte considerable estaba trabajando también a corte. La carga en esta fase llego a 2238kg.

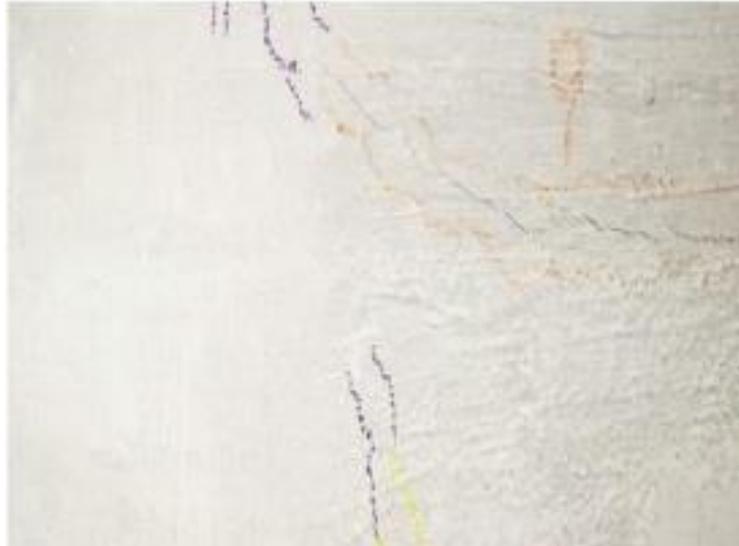
Foto N°10: Fisura en la fase 9

- En la novena fase, se visualizó una fisura con tendencia a ser horizontal pero que llega a la columna de forma diagonal, esta fisura se dio en la parte superior del muro, se visualizó una nueva fisura por tracción en la columna, la fisura diagonal de la fase anterior se prolongó. La carga en esta fase llega a 2399 kg.

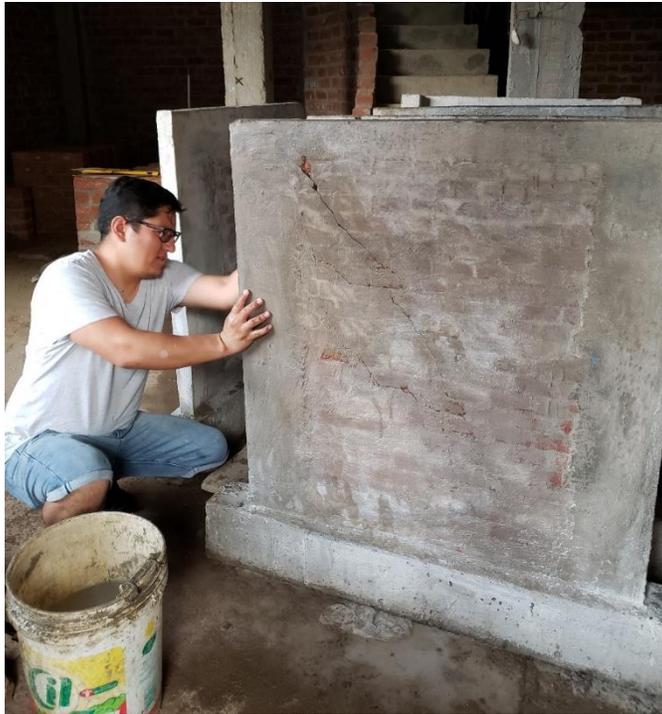
Foto N°21: Limpieza de los muros antes de iniciar las reparaciones
Fuente: Autoría Propia

Antes de iniciar las reparaciones, quitamos con agua y escobillas la pintura base color blanco, que se colocó para una mejor apreciación de las fisuras y para que el mortero se adiera mejor al muro.

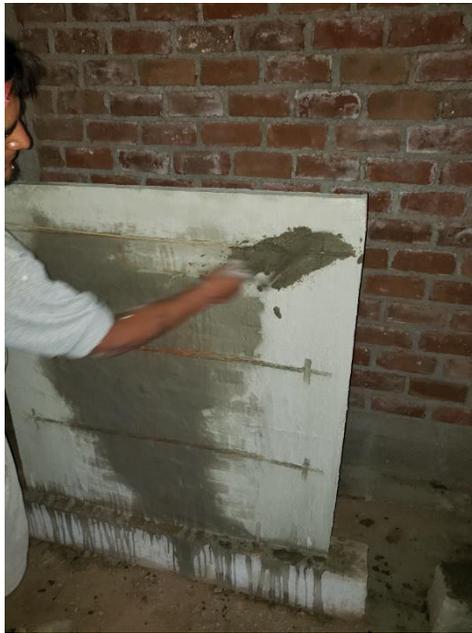
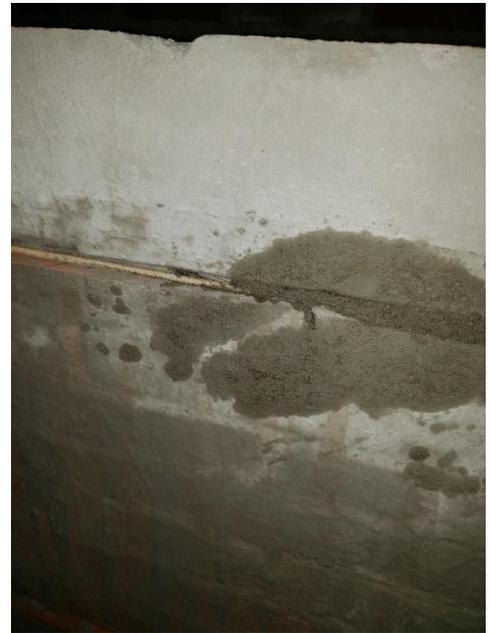
Foto N°28 y N°29: Colocación del refuerzo horizontal

Luego de haber realizado las canaletas, el siguiente paso fue quitar todo residuo de polvo debido a que las varillas están recubiertas por una resina adherente, por tal motivo eliminamos todo residuo de polvo para luego colocar las varillas, luego de colocar las varillas se rellenó cada espacio de las canaletas con mortero, teniendo cuidado de no dejar ningún espacio vacío.

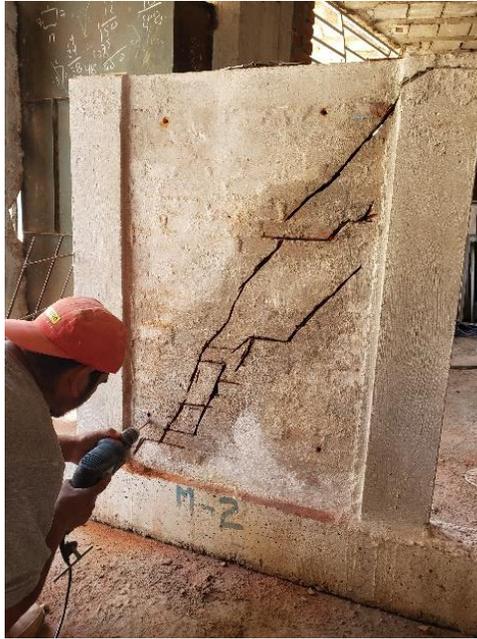
Foto N°34: Perforación del muro para asegurar la malla electrosoldada

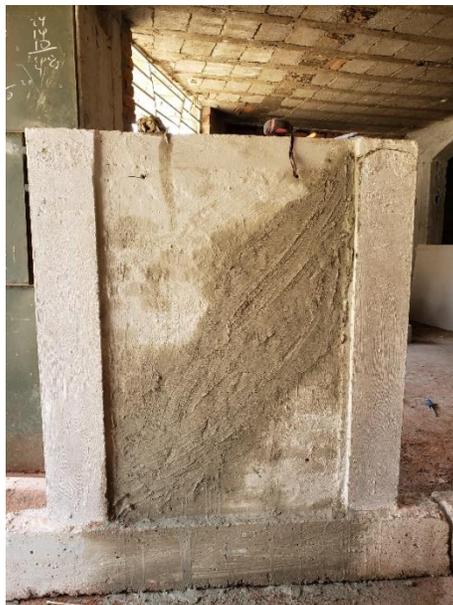
Foto N°35: Aplicación del mortero en el muro

Con la ayuda de una brocha se limpió el polvo de las grietas para dejar listo para el siguiente paso que fue reemplazar los espacios vacíos con mortero, pañeteando del mismo modo que en los muros anteriores.

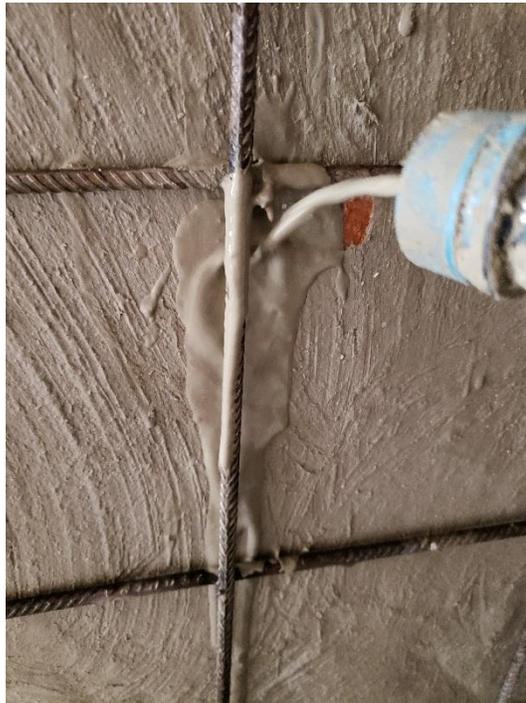
*Foto N°36: Aplicación de lechada a base de cemento y agua en las perforaciones
Fuente: Autoría Propia*

Previamente se hicieron las perforaciones para asegurar la malla en ambos lados del muro, luego se colocaron las mallas y se aseguraron con alambre, las perforaciones fueron rellenas con una lechada de cemento y agua con la ayuda de una botella a manera de inyección, luego se pañeteo el muro y se cubrió ambos lados a manera de tarrajeo.

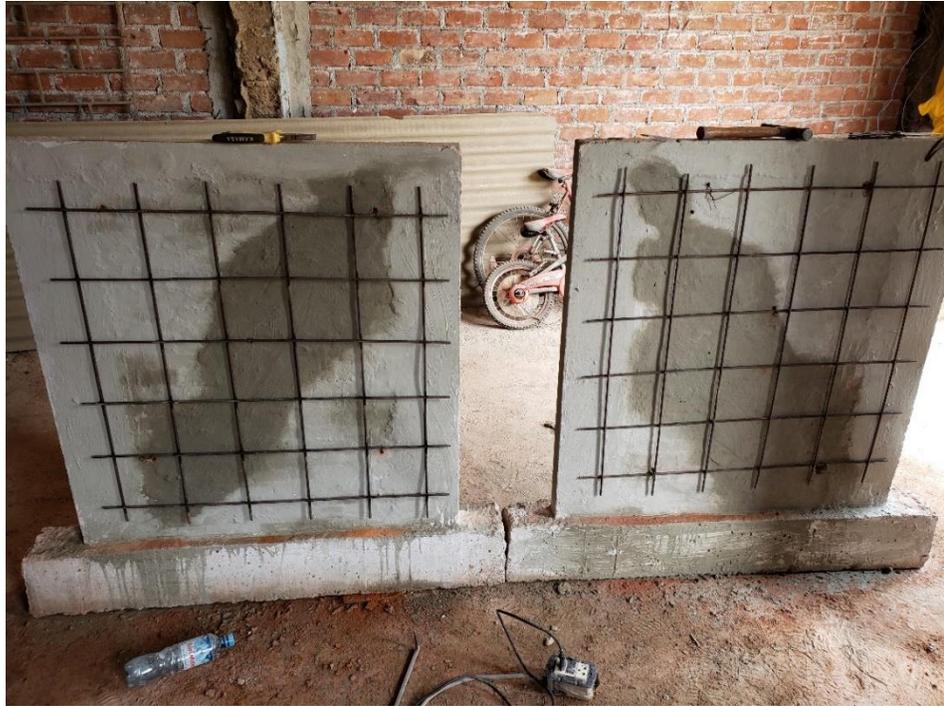
Foto N°37: Muros M2 y M2' luego de asegurar las mallas electro soldadas

El muro M2' y M2 tienen las mismas características, también se realizó la misma técnica de reparación tal como se aprecia en la foto N° 37, lo que no fue igual es su comportamiento frente a las cargas laterales aplicadas como se aprecia en la gráfica N°7, para comprobar la efectividad de esta técnica, decidí ensayar por el lado contrario al ensayo del muro original, con el objetivo de ver la efectividad de la técnica de reparación y también para que no suceda lo mismo que ocurrió con la viga de cimentación del muro anterior M2'.

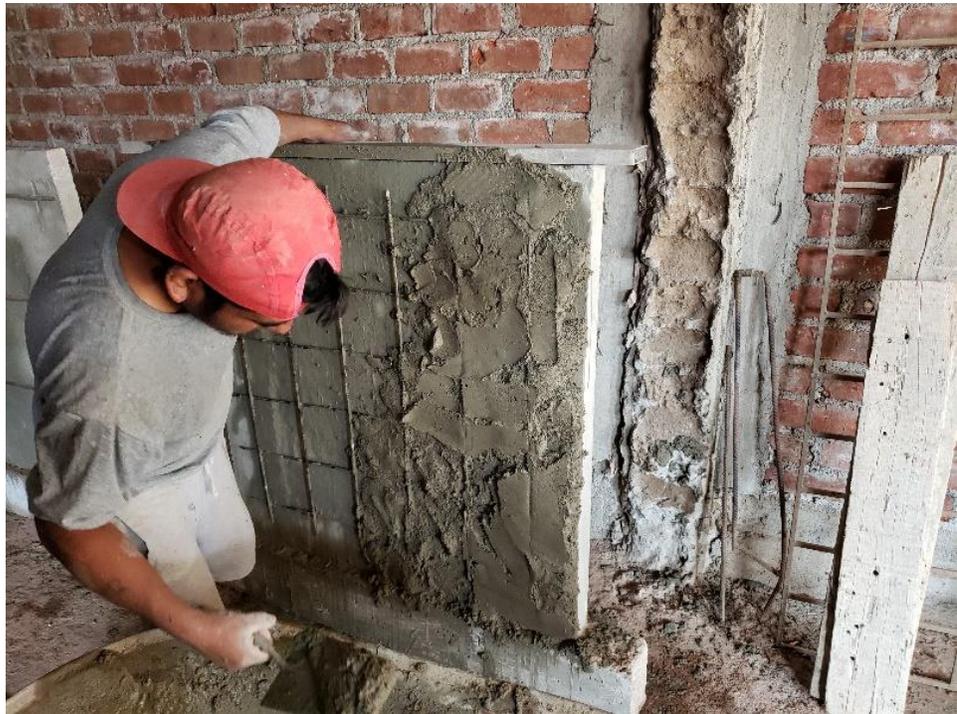
Foto N°38: Pañeteo de los muros

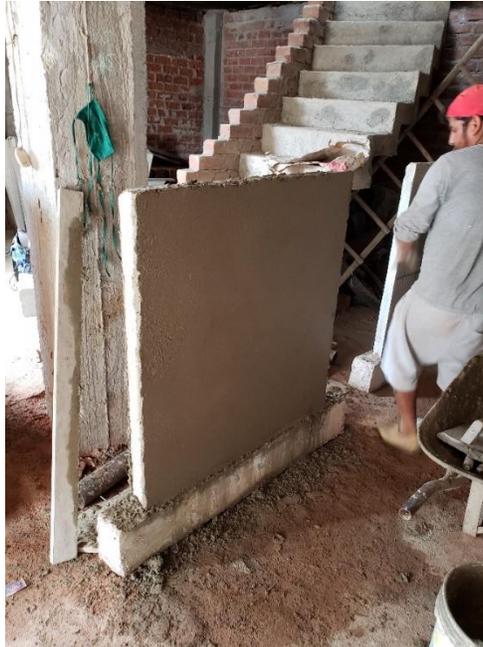
Foto N°39: Estado final de los muros

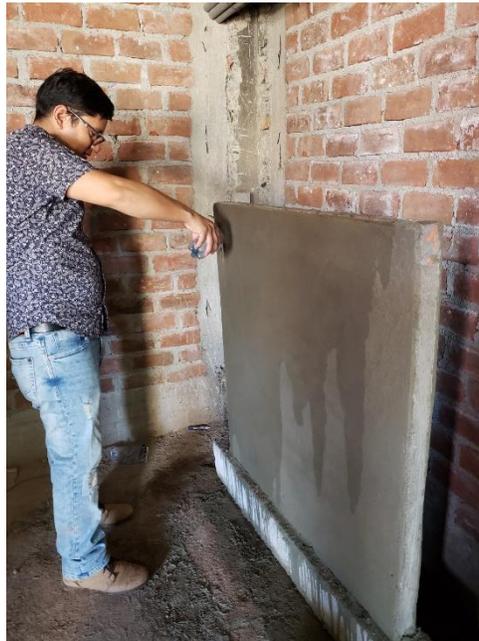
Foto N°40: Curado de los muros

Los muros reparados, pasaron por un proceso de curado antes del ensayo a carga lateral monotónica el curado se realizó con agua durante 4 días.

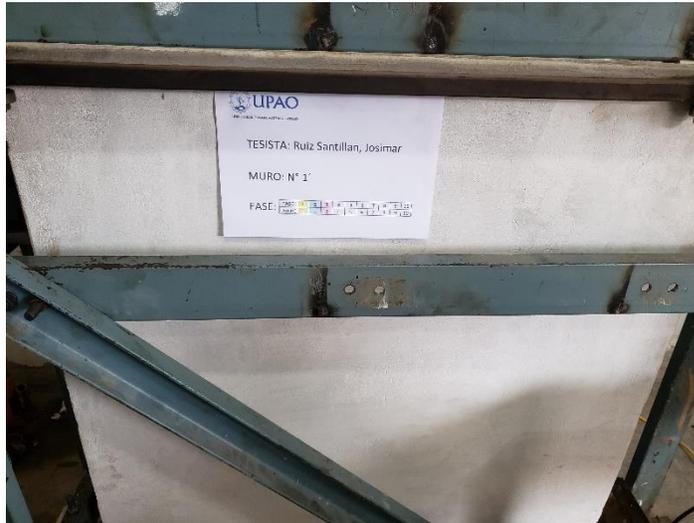
- En la tercera fase la carga fue de 693.76 kg con un desplazamiento 3.006mm frente a 1153 kg del muro original, luego de revisar el muro note una fina fisura en el muro, mas no en la columna (falla de tracción por flexión) donde inicia las grietas en este tipo de ensayos, esta fisura puede deberse a tarrajeo.

Foto N°52: Marcando la fase 3 con color rojo

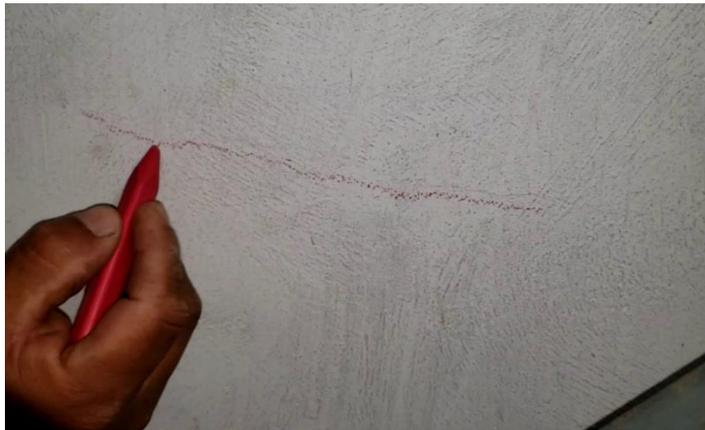
Foto N°53: Una posible fisura

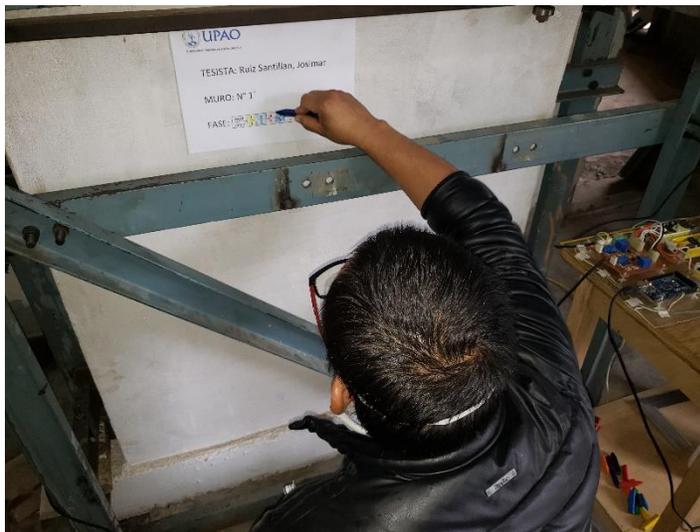
- En la cuarta fase apareció otra fisura en el muro con una carga de 1137.78kg con un desplazamiento de 4.008mm, frente a 1334 kg del muro original, en esta fase la diferencia se redujo en un 14.71%, mientras que el muro seguía sin presentar fallas importantes, esto dejaba muchas dudas ya que a este nivel de ensayo y con la carga que nos daba el transductor de presión y el manómetro, debía iniciar las fallas en la columna, sin embargo, no ocurrió lo esperado, cabe mencionar que el intervalo de cada ciclo duraba entre 2 y 3 minutos para revisar las posibles grietas.

Foto N°54: Marcando la fase 4

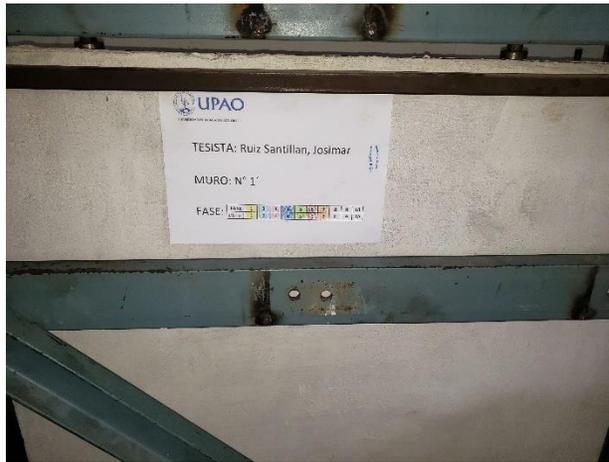
- En la séptima fase la carga fue de 2156.22 kg y un desplazamiento de 7.11mm, aún no había fisuras importantes en el muro, sin embargo, la viga seguía sufriendo daño, también se notó una fisura en el talón de la columna.
- En la fase 8 y 9 el muro no presentaba fisuras importantes, pero la columna comenzó a traccionarse.
- En la fase 10 hubo otro sonido característico de rotura, dejándose notar una fina fisura diagonal.

Foto N°57: Marcando la fase 7

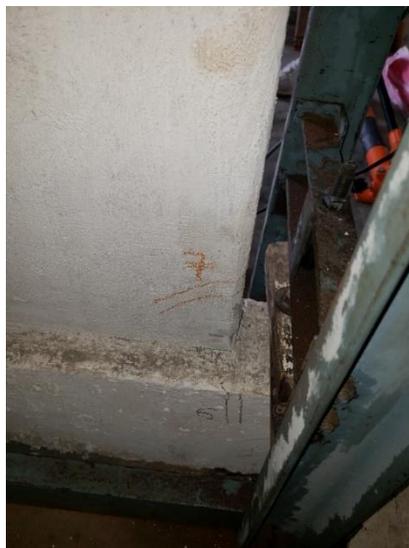
Foto N°58: Fisura en el talón de la columna

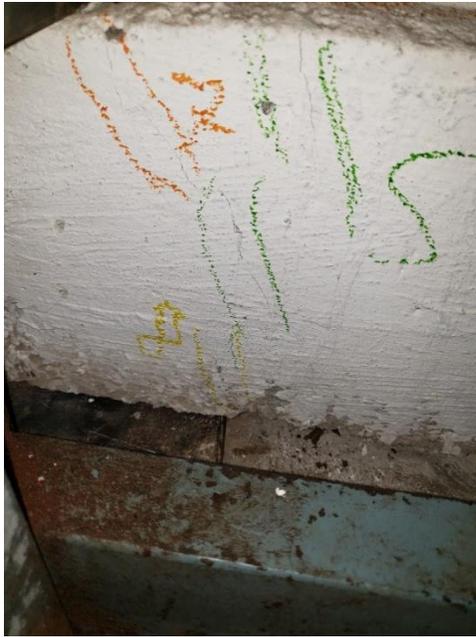
Foto N°59: Fisura en la cimentación

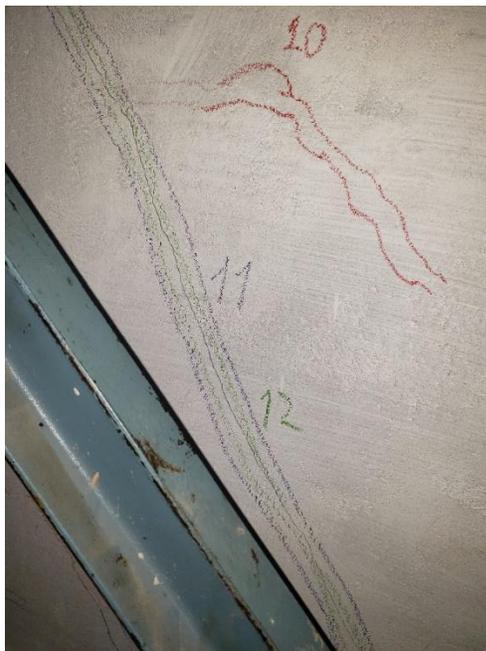
Foto N°62: Estado del muro luego del ensayo
Fuente: Autoría Propia

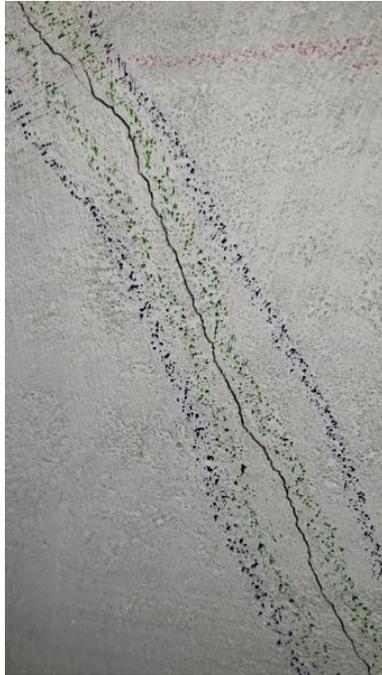
- Queriendo llegar al objetivo de agrietar el muro, opte por seguir con tres fases más 11mm, 12 mm y 13 mm. A un minuto de culminada la fase 11 mientras hacia las revisiones, hubo otro sonido seguido de la grito diagonal esperada, a una carga de 2839.87kg y un desplazamiento de 11.07mm.
- En la fase 12 y 13 solo se agrando la grieta de la fase 11.

Foto N°63: Fisura diagonal última fase

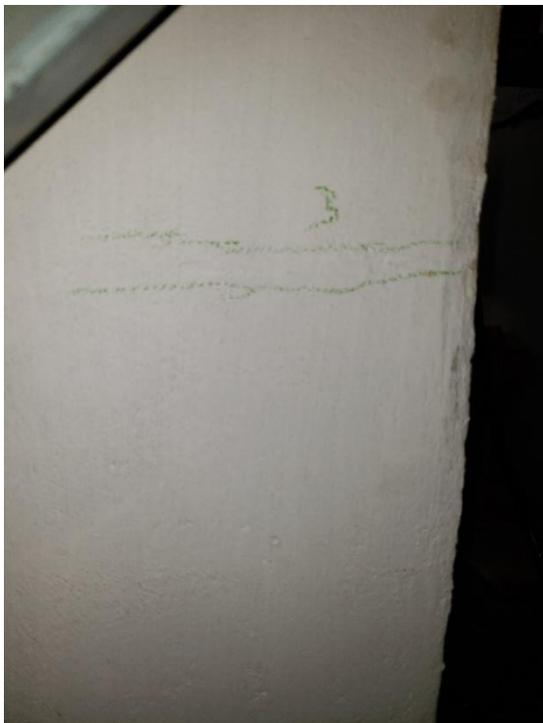
- En la tercera fase, la carga alcanzo los 1151.88 kg y un desplazamiento de 3.006mm, mientras que el muro original alcanzó una carga de 1843 kg una diferencia del 38.79%, sin embargo, ambos muros se fisuraron diagonalmente en esta fase, iniciando en la columna y pasando hasta el muro.

Foto N°67: Primera fisura en la columna

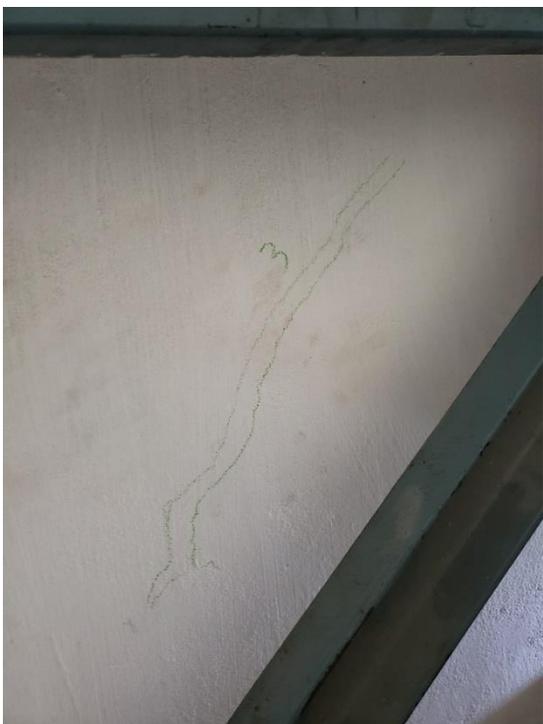
Foto N°68: Primera fisura en la albañilería

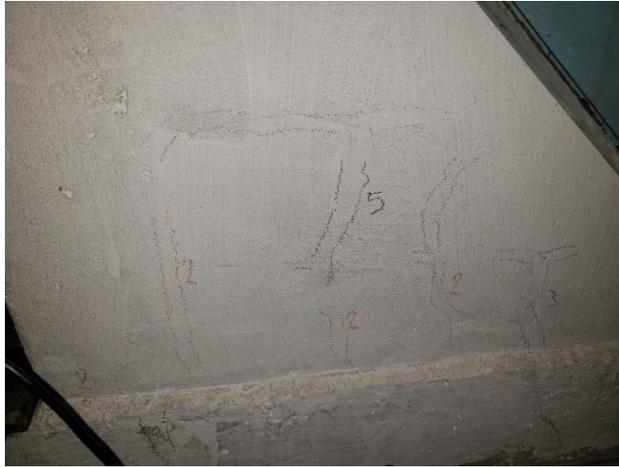
- En la fase 2, la carga fue de 803.01 kg y un desplazamiento de 2.004mm, en esta fase se formaron unas fisuras verticales.

Foto N°74: Fisuras verticales en la fase 2

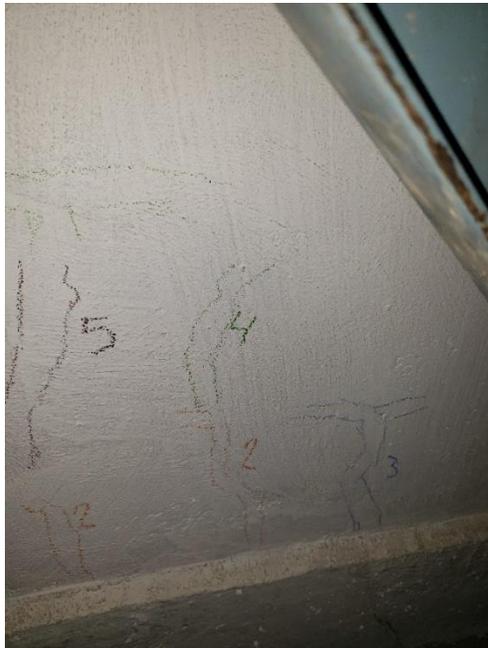
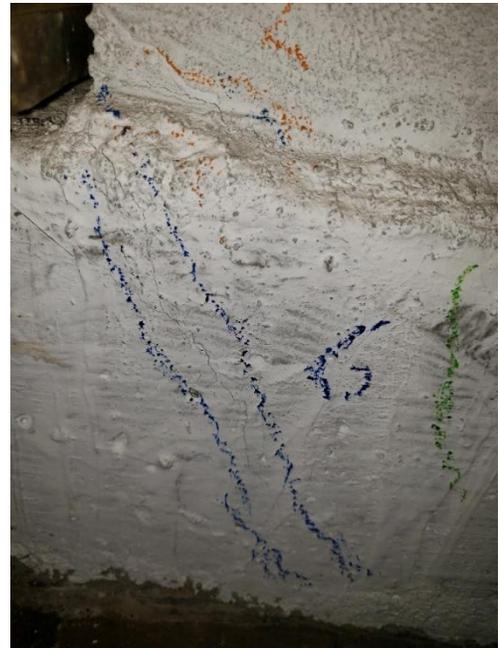
- En la fase 3, la carga fue de 1451.42 kg, y un desplazamiento de 3.006mm, la diferencia de cargas con la del muro original inicio a reducir igual que en el muro M1', las fisuras finas aumentaron en las fases 4 y 5. En la fase 6 a una carga de 2801.10 kg, apareció una fisura en la cimentación un siclo después que en el muro M2'.

Foto N°75 y N°76: Fisuras verticales e inicio de fisuras en la viga de cimentación

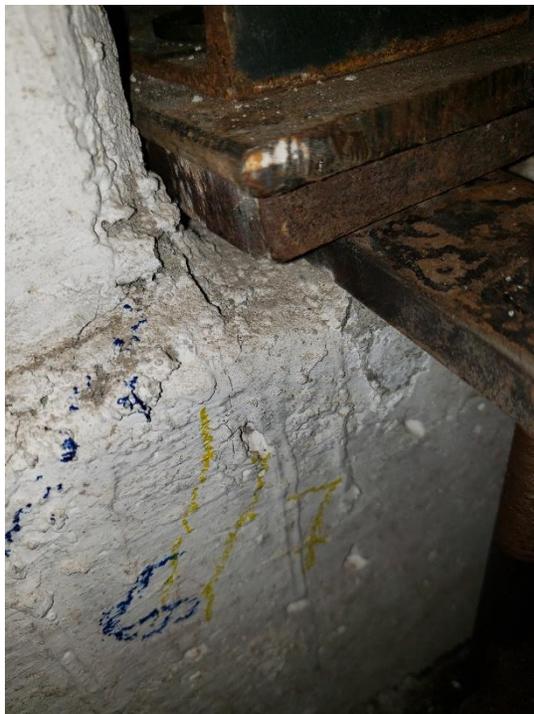
- En la fase 7, la carga llego a 3068.93 kg y un desplazamiento de 7.01 mm el muro seguía sin presentar fisuras importantes, el comportamiento era similar al muro M2', quien soportaba la mayor carga era la viga de cimentación, el muro seguía sin presentar fallas.

Foto N°78: Fisura en la viga de cimentación

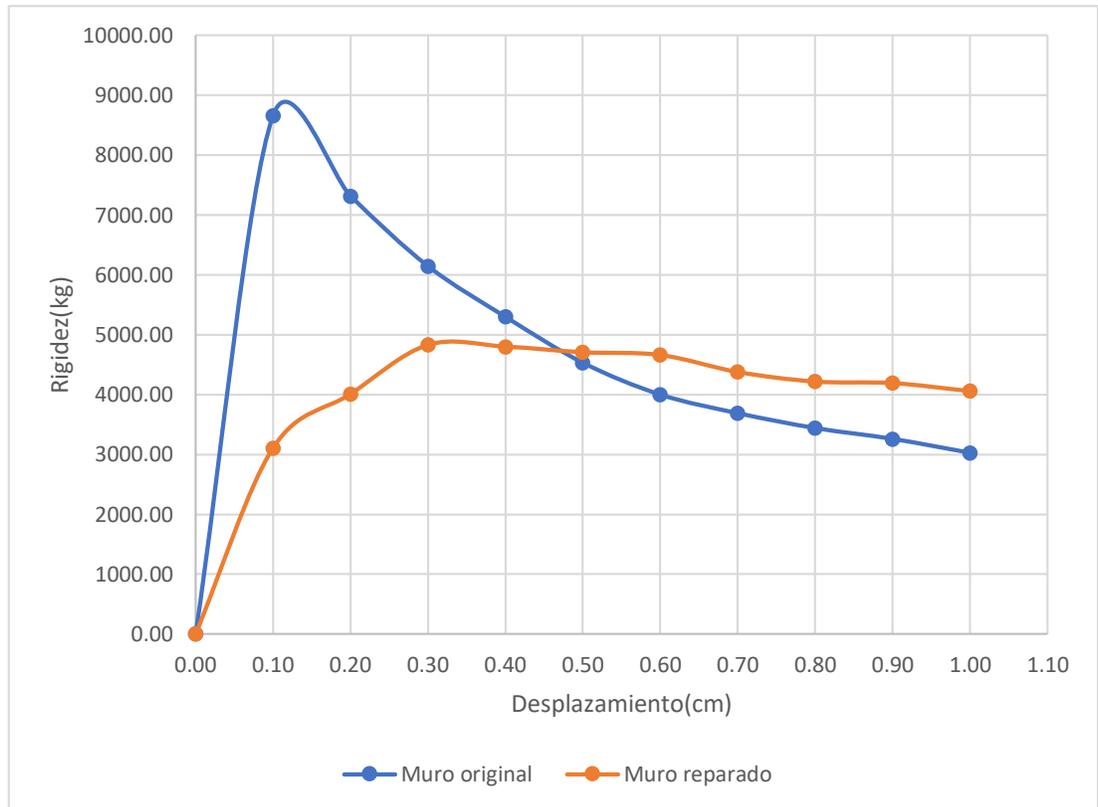
Grafico N°8: Degradación de rigideces muro original vs muro reparado

La diferencia de las rigideces en este último ensayo también fue amplia, como en los ensayos anteriores, y las fallas en la viga de cimentación también fueron similares, mientras que el muro se mantenía intacto hasta la última fase 15mm.
