**CÁLCULO DEL ÍNDICE DE CONDICIÓN DEL PAVIMENTO FLEXIBLE (PCI)  
EN UN TRAMO DE LA AVENIDA AMÉRICA OESTE DE LA CIUDAD DE  
TRUJILLO.**

**TESIS PARA OBTENER EL GRADO ACADÉMICO DE MAESTRO EN  
TRANSPORTES Y CONSERVACIÓN VIAL.**

**AUTOR : SEGUNDO ALFREDO VARGAS LÓPEZ**

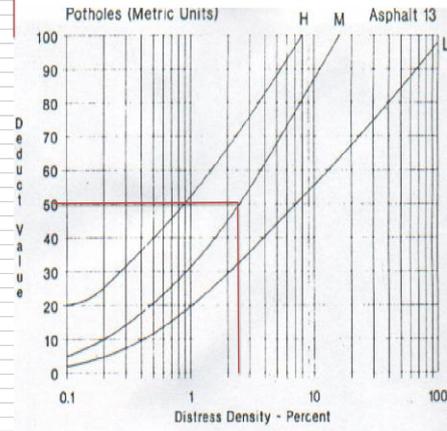
Tipos de falla existentes						
Falla	Severidad	Cantidades Parciales			Total	Valor Deducido (VD)
13	M	6.00			6.00	2.61
10	M	10.00			10.00	4.35
					Total	60.00
