***EVALUACIÓN SUPERFICIAL DEL PAVIMENTO RÍGIDO DE LAS VÍAS  
DE ACCESO VEHICULAR POR EL MÉTODO PCI DE LA LOCALIDAD  
DE ICHOCÁN – PROVINCIA DE SAN MARCOS - DEPARTAMENTO DE  
CAJAMARCA***

TESIS PARA OBTENER

EL TÍTULO PROFESIONAL DE INGENIERO CIVIL

***2020***

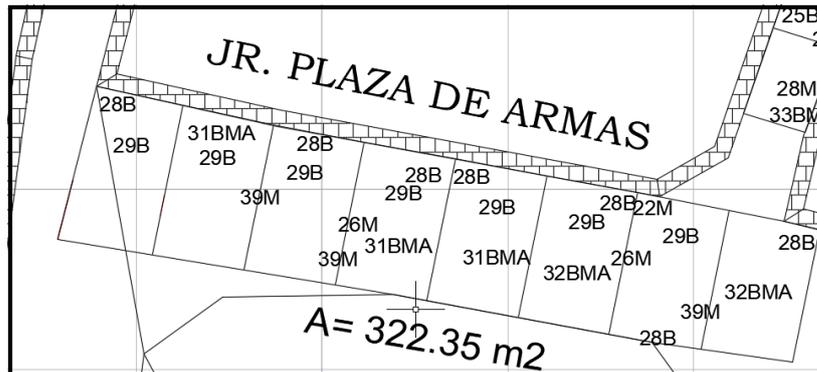
#### ESQUEMA

#	Falla	Severidad	Cantidad	Densidad(%)	Deducido
1	22	M	1	12.50	18.10
2	26	M	2	25.00	4.00
3	28	B	7	87.50	23.10
4	29	B	7	87.50	26.60
5	31	B,M,A	3	37.50	6.15
6	32	B.M.A	2	25.00	4.00
7	39	M	3	37.50	15.25
TOTAL VDT					97.20

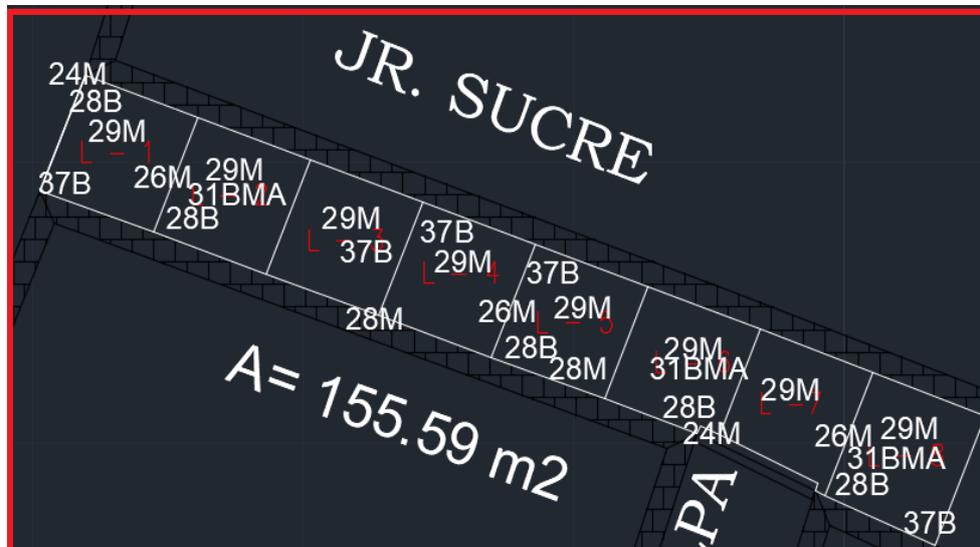
**Imagen N°43. División de Losas para el Análisis**

#	Falla	Severidad	Cantidad	Densidad(%)	%. Deducido
1	24	M	2	25.00	22.40
2	26	M	3	37.50	4.00
3	28	B	5	62.50	20.60
4	28	M	2	25.00	17.60
5	29	M	8	100.00	49.00
6	31	B,M,A	3	37.50	6.15
7	37	B	5	62.50	3.00
				TOTALVD	122.75

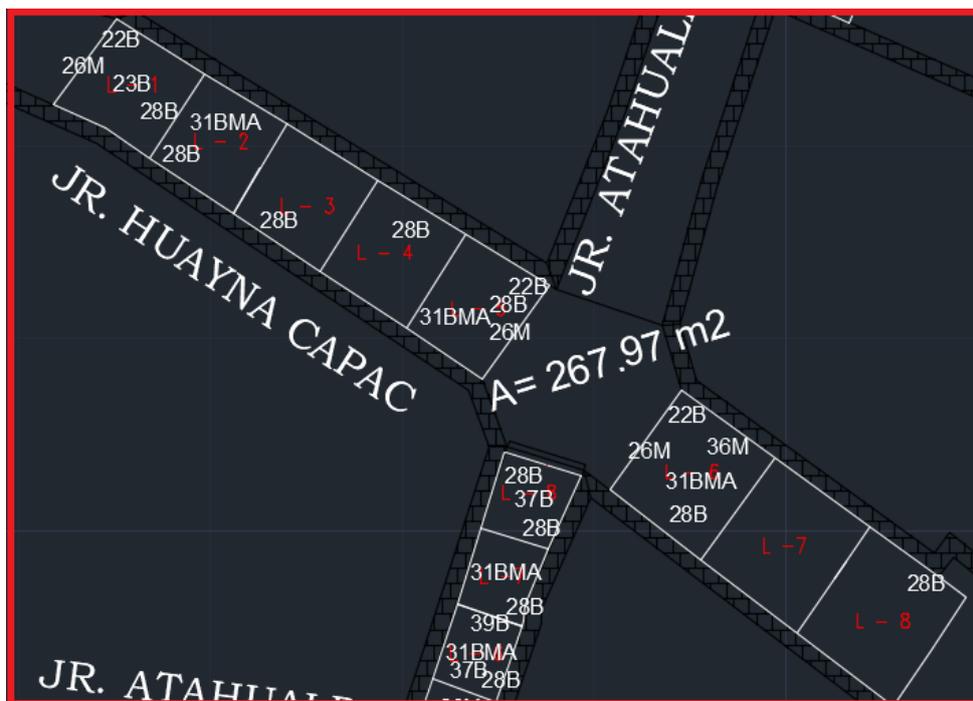
**Imagen N° 46. División de Losas para el Análisis**

#	Falla	Severidad	Cantidad	Densidad(%)	Deducido
1	22	B	3	37.50	29.20
2	23	B	1	12.50	12.00
3	26	M	3	37.50	4.00
4	28	B	7	87.50	23.10
5	31	B,M,A	3	37.50	6.15
6	36	M	1	12.50	9.95
7					
				TOTAL VD	84.40

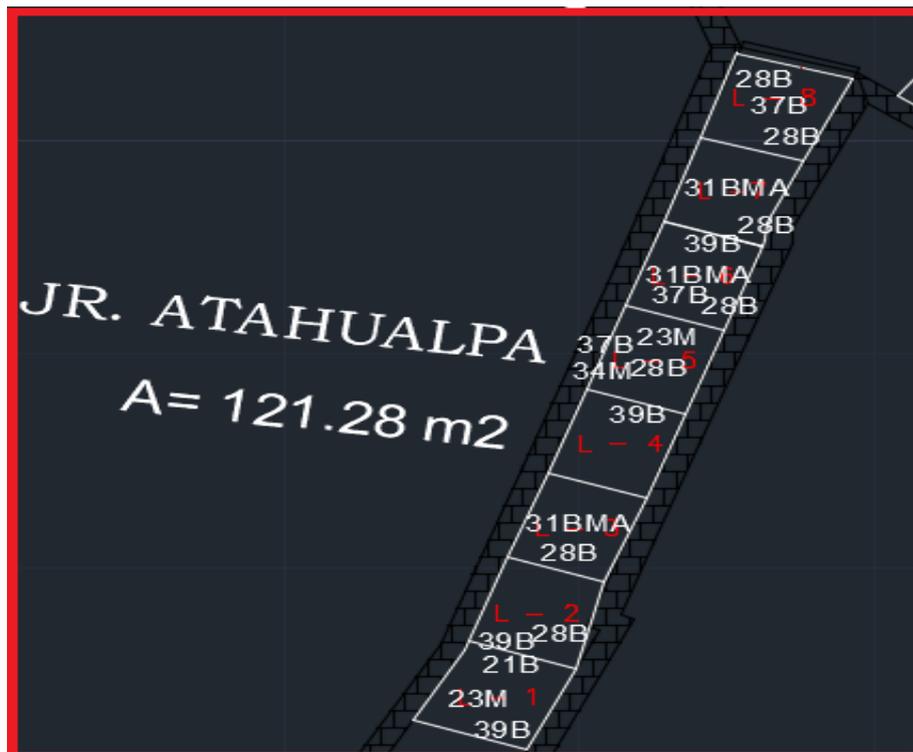
*Imagen N° 49 División de Losas para el Análisis*

#	Falla	Severidad	Cantidad	Densidad(%)	V. Deducido
1	21	B	3	37.50	27.45
2	23	M	2	25.00	37.90
3	28	B	7	87.50	23.10
4	31	B,M,A	3	37.50	6.15
5	34	M	1	12.50	27.60
6	37	B	3	37.50	1.60
7	39	B	4	50.00	9.40
TOTALVD					133.20

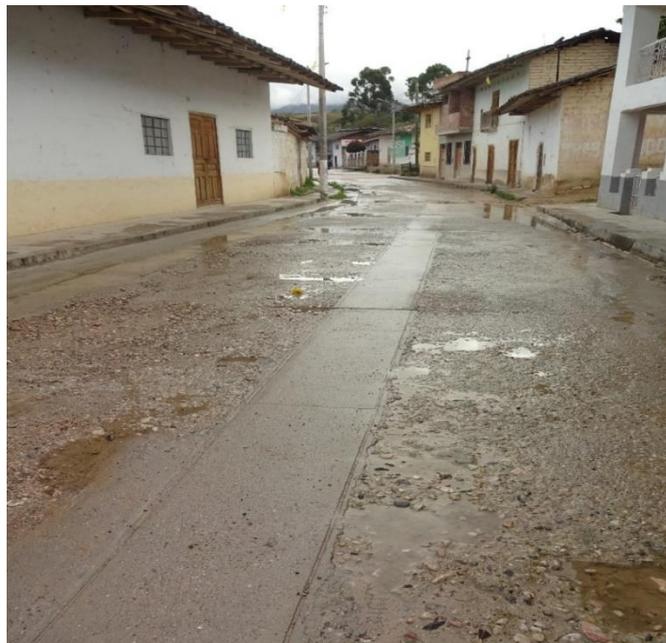
*Imagen N° 53 Av. Gonzáles Prada*
