UNIVERSIDAD PRIVADA ANTENOR ORREGO

TESIS PARA OPTAR EL TÍTULO PROFESIONAL DE INGENIERO CIVIL

**Análisis del estado funcional y condición operacional del pavimento flexible de
la avenida José Gabriel Condorcanqui entre la Calle 15 y avenida Indoamérica**

**TRUJILLO – PERÚ
2021**

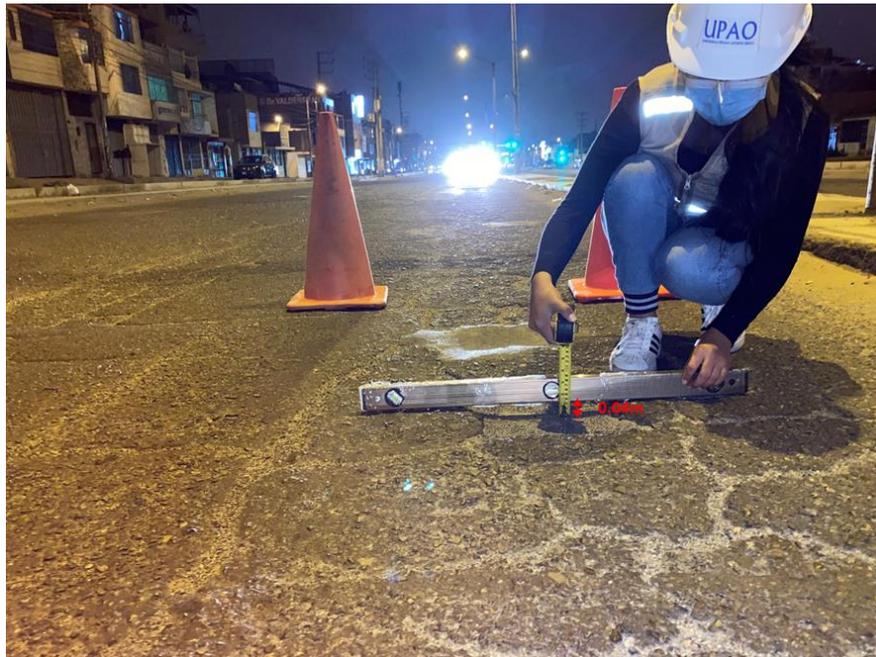
Figura 11. Tipo de daño Hueco. Fuente: Propia.

En la *Figura 11* se indica la falla tipo “*Huecos*” con un área de 0.23 m^2 donde su diámetro es de 38 cm (380mm) y su longitud de 60 cm. Por lo que señala una severidad *media* puesto que su profundidad es de 40 mm.

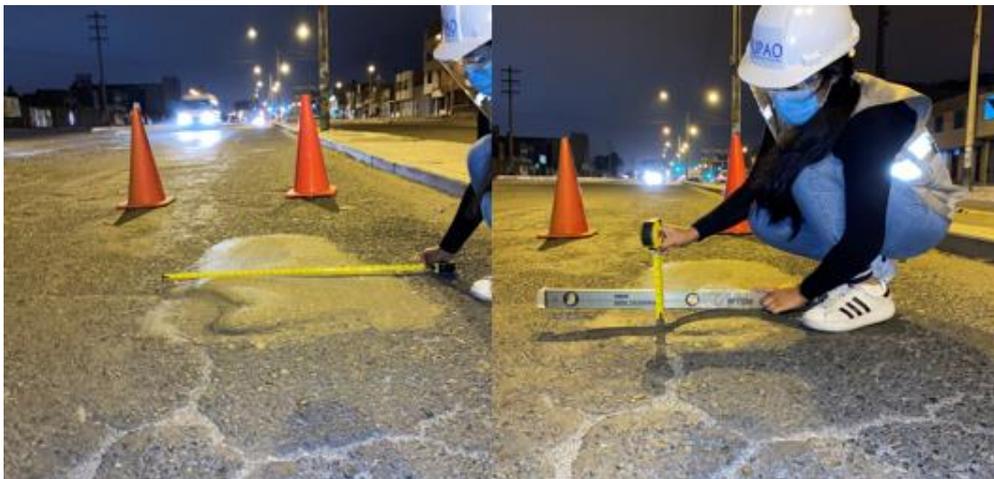
Figura 19. Tipo de daño Abultamientos. Fuente: Propia.

En la *Figura 19* se muestra la falla de tipo “*Abultamientos y Hundimientos*” con un ancho de 0.77 m. Una de las causas de este daño es por los pavimentos inestables por lo que su nivel de severidad es *medio* y su opción de reparación es *realizar un reciclado en frío*.

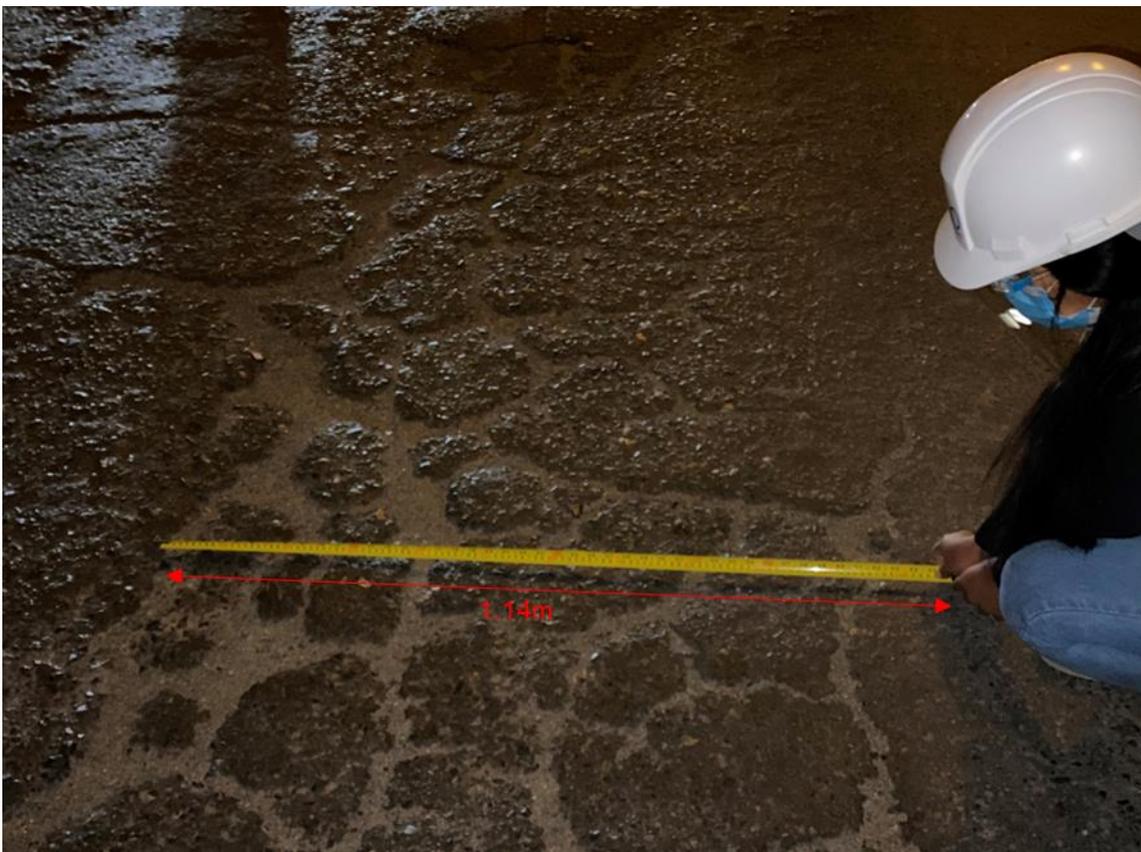
Figura 30. Tipo de *daño* Piel de Cocodrilo. Fuente: Propia

Según la *Figura 30* se indica la falla tipo “*Piel de cocodrilo*” con una dimensión de 1.14m donde se denota grietas longitudinales paralelas interconectadas con un patrón de descascamiento demasiado alto.

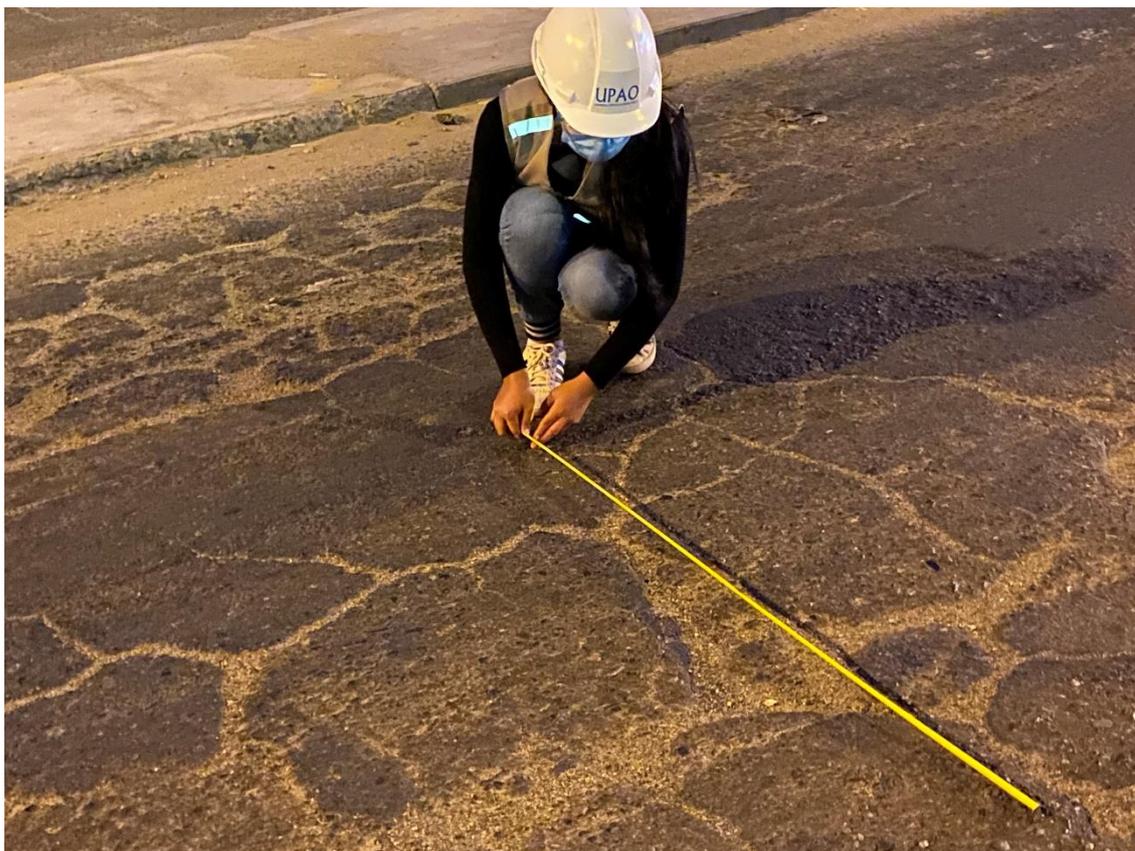
Figura 31. Tipo de daño Piel de Cocodrilo. Fuente: Propia

En la *Figura 31* se indica la falla tipo “*Piel de cocodrilo*” con un ancho de 0.87 m. y un área de 2.96 m². Muestra un nivel de severidad *alto* debido a la abertura de sus grietas, por lo cual su opción de reparación es *realizar un parqueo parcial*.

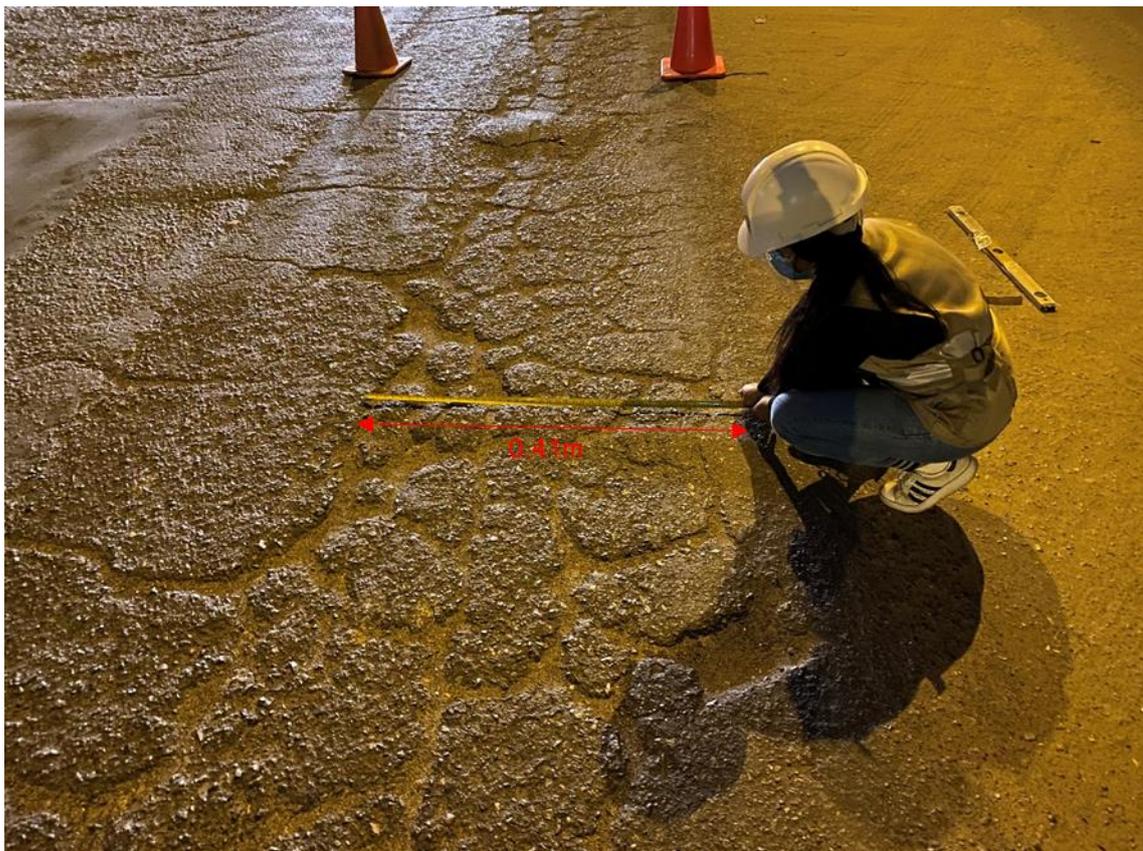
Figura 32. Tipo de daño Piel de Cocodrilo. Fuente: Propia

En la *Figura 32* se indica la falla tipo “*Piel de cocodrilo*” con un ancho de 0.41m. y con un área de 1.72 m².

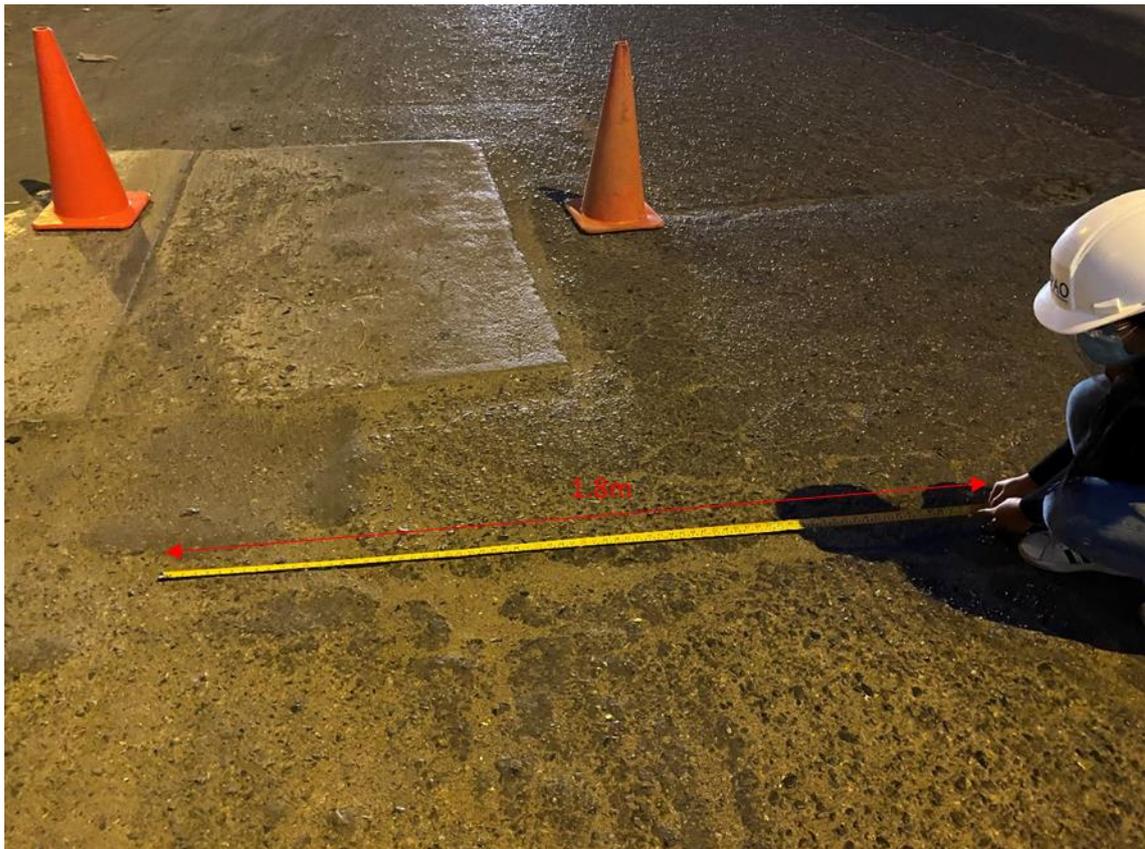
Figura 33. Tipo de daño Grieta *Transversal*. Fuente: Propia.

Según la *Figura 33* se indica la falla tipo “*Grieta Longitudinales y Transversales*” con una longitud de 1.80 m. por lo que obtiene un nivel de severidad *alto*. Su opción de reparación es *realizar un parqueo parcial*.

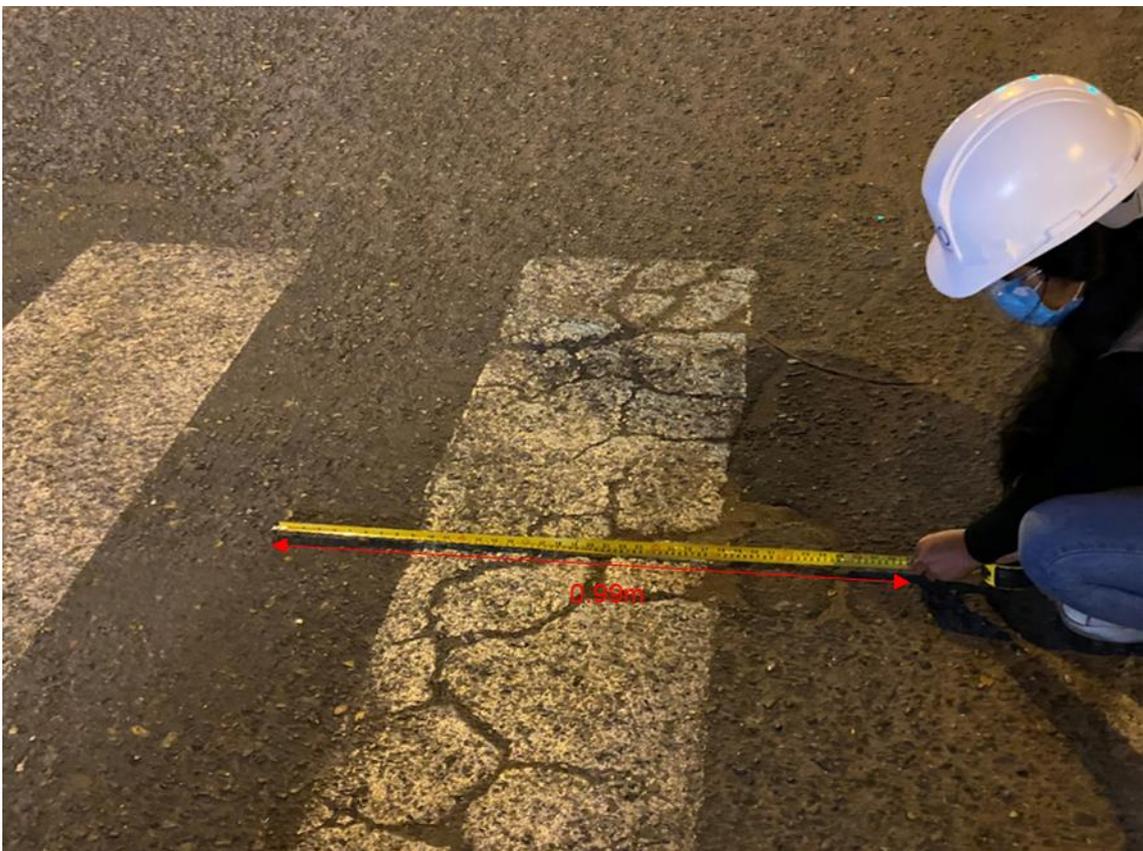
Figura 34. Tipo de daño Piel de Cocodrilo. Fuente: Propia

Según la *Figura 34* se indica la falla tipo “*Piel de cocodrilo*” con un ancho de 0.99 m. y con un área de 2.08 m².

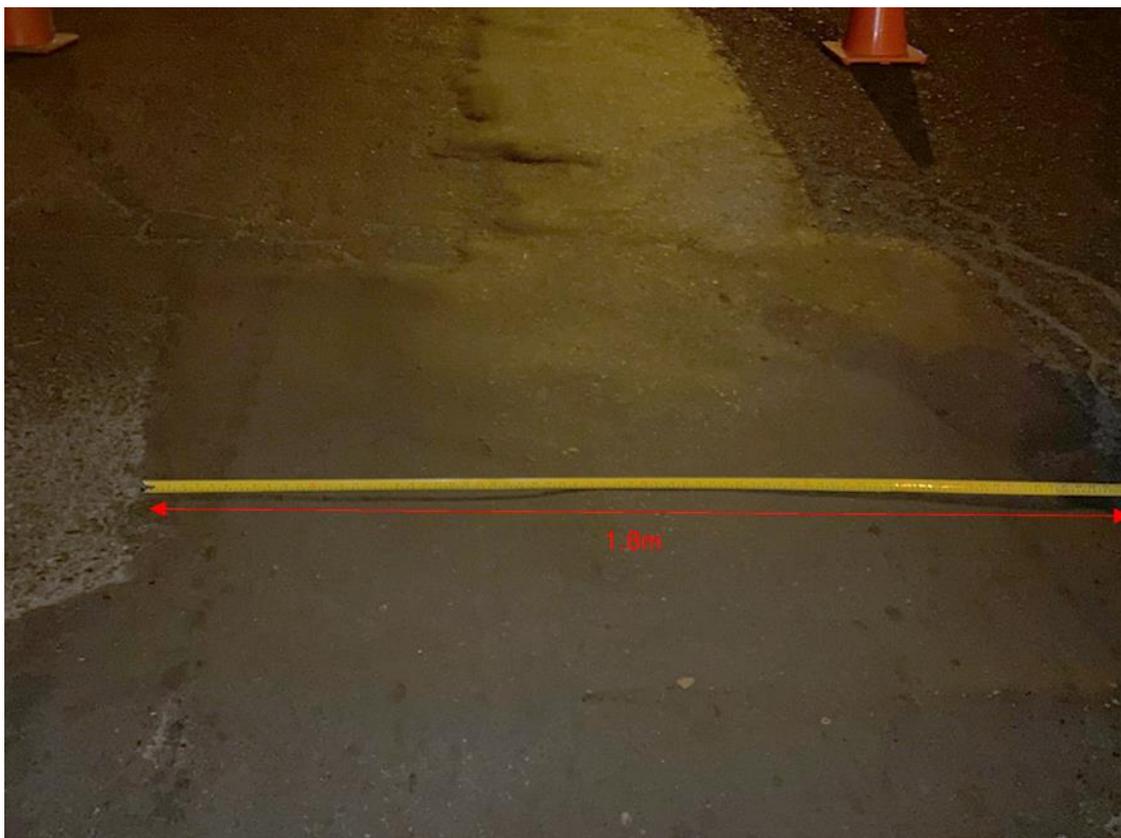
Figura 35. Tipo de daño Parcheo. Fuente: Propia.

Según la *Figura 35* se indica la falla tipo “*Parcheo*” con un ancho de 1.80 m. y un área de 10.08 m^2 . Por lo que muestra un nivel de severidad *medio* ya que podemos ver que han sido intervenidas por reconstrucción del pavimento. Su opción de reparación nos sugiere *no realizar nada*.

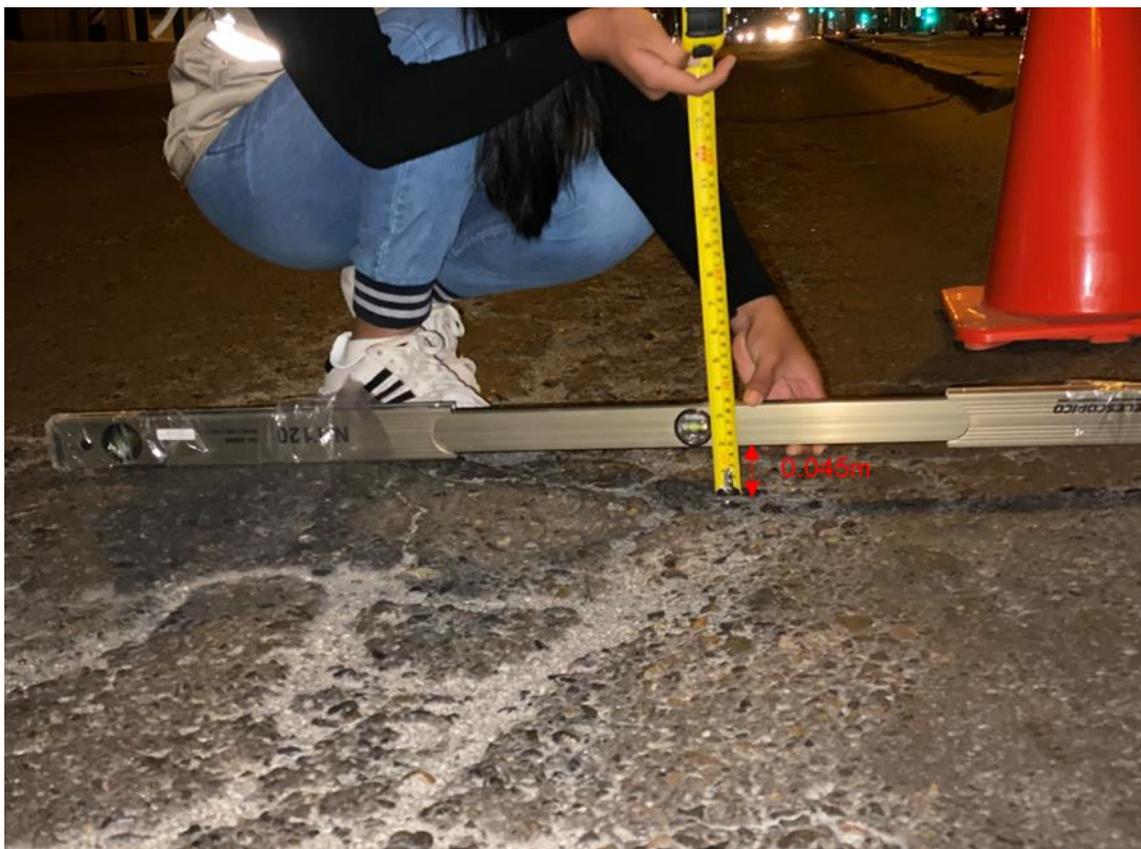
Figura 36. Tipo de *daño* Depresión. Fuente: Propia

Según la *Figura 36* se indica la falla tipo “*Depresión*” con altura de 45 mm. y un ancho de 0.70 m.

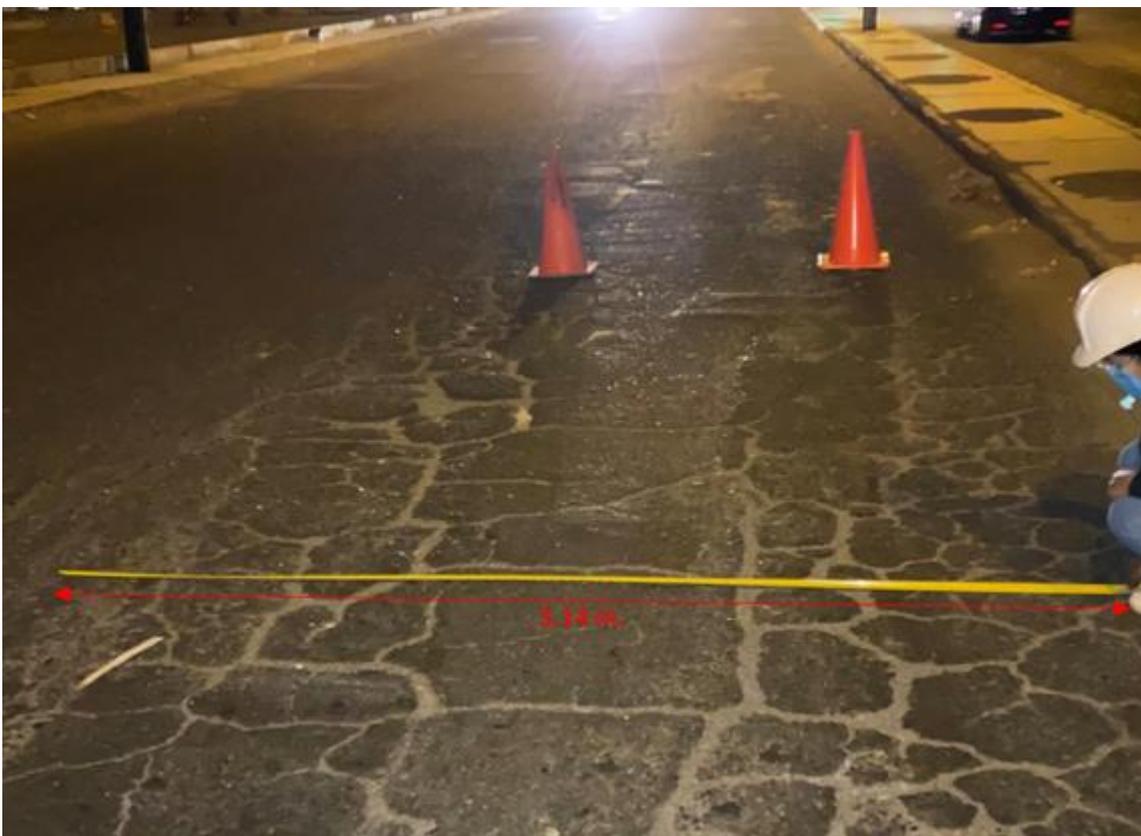
Figura 37. Tipo de daño *Piel* de Cocodrilo. Fuente: Propia

Según la *Figura 37* se indica la falla tipo “*Piel de cocodrilo*” con un ancho de 3.14m y con un área de 12.81 m².

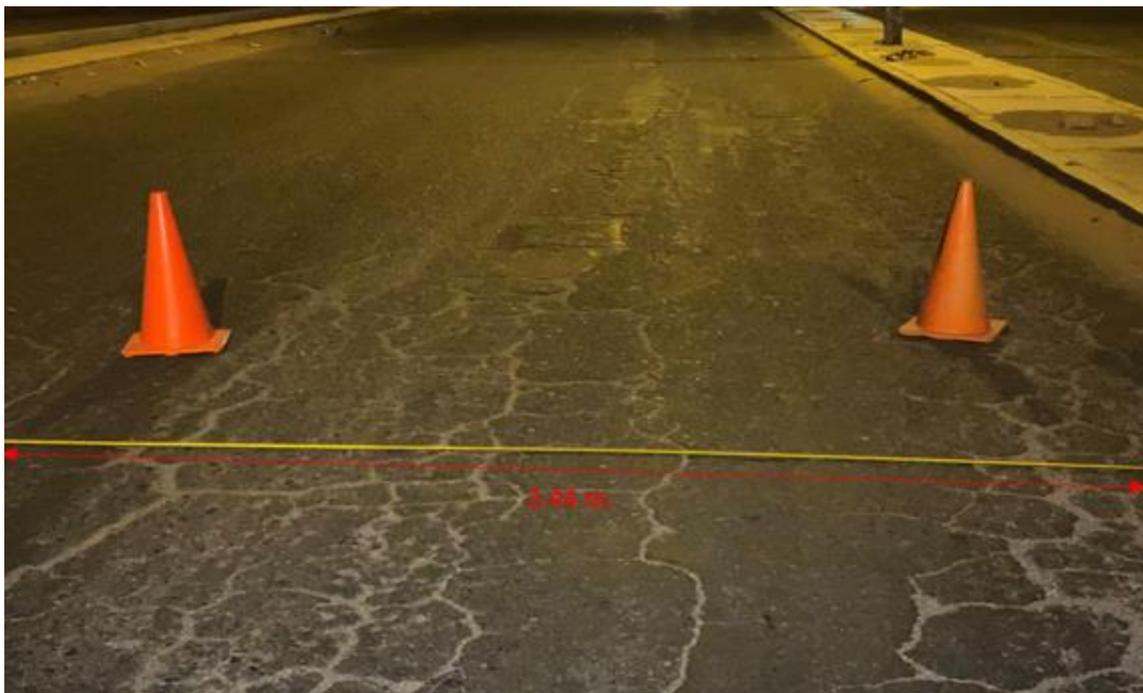
Figura 38. Tipo de daño Piel de Cocodrilo. Fuente: Propia

En la *Figura 38* se indica la falla tipo “*Piel de cocodrilo*” con un ancho de 3.44 m. y con un área de 13.24 m².

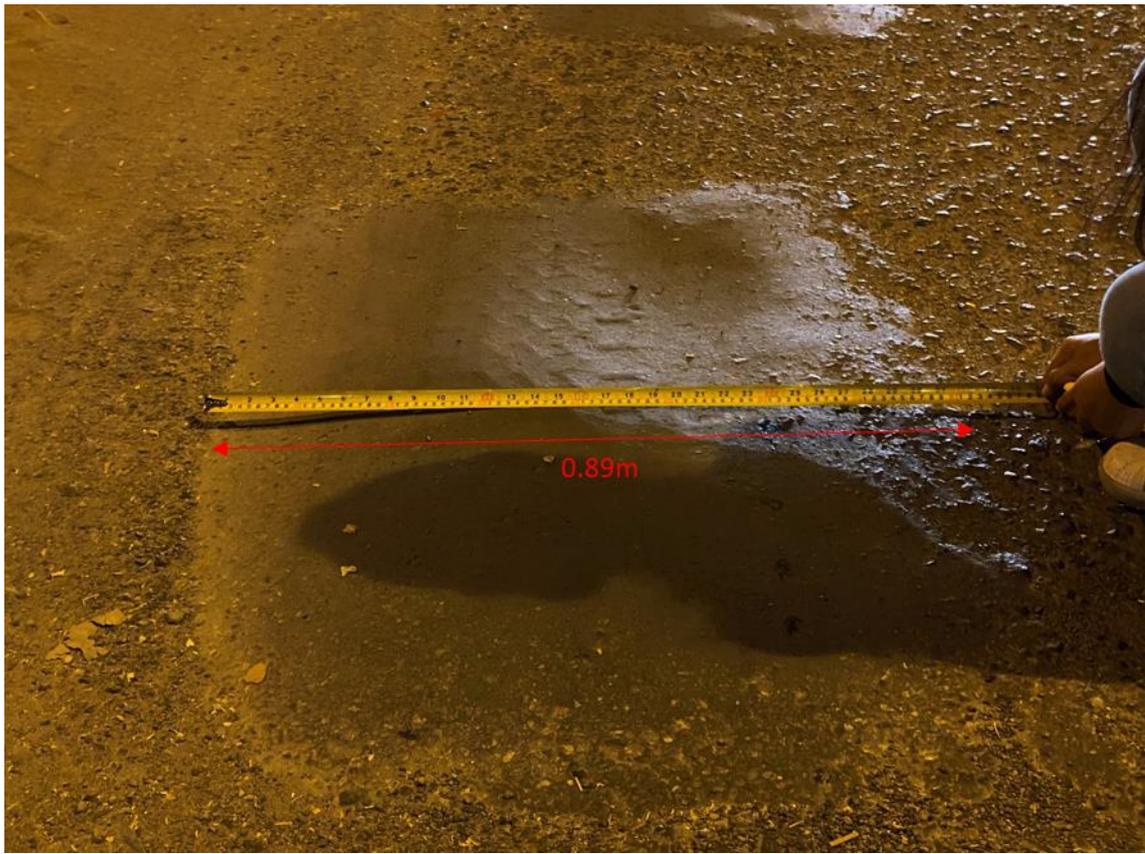
Figura 39. Tipo de *daño* Abultamiento y Hundimiento. Fuente: Propia.

En la *Figura 39* se muestra la falla de tipo “*Abultamientos y Hundimientos*” con una longitud de 0.89 m. por lo que su nivel de severidad es *medio* y su opción de reparación es *realizar un reciclado en frío*.

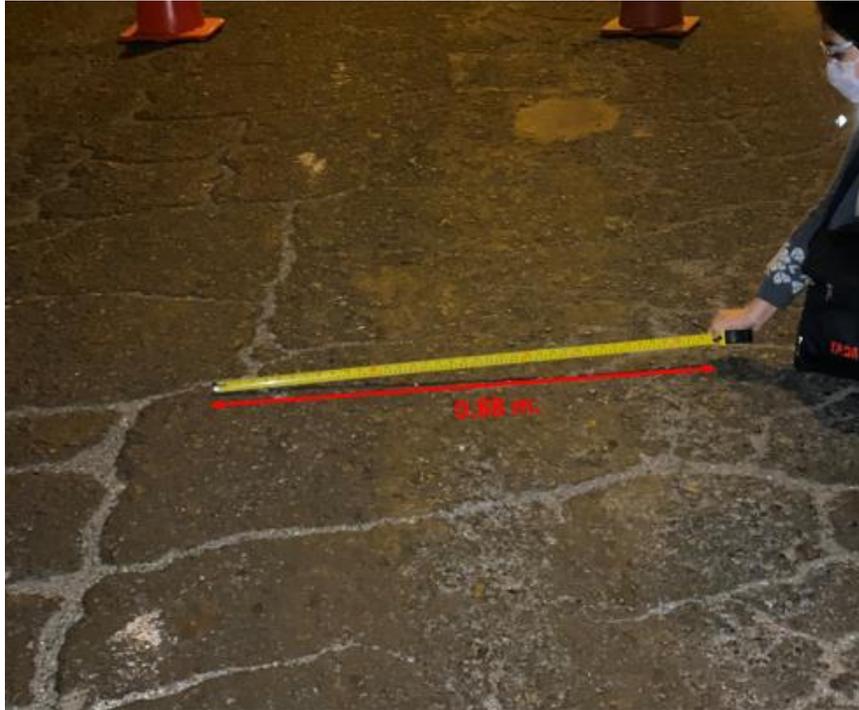
Figura 40. Tipo de daño Agrietamiento en Bloque. Fuente: Propia.

Según la *Figura 40* se indica la falla tipo “*Agrietamiento en Bloque*” con un ancho de 0.88 m. por lo que su nivel de severidad es *alto* y su opción de reparación es *realizar un escarificado en caliente*.

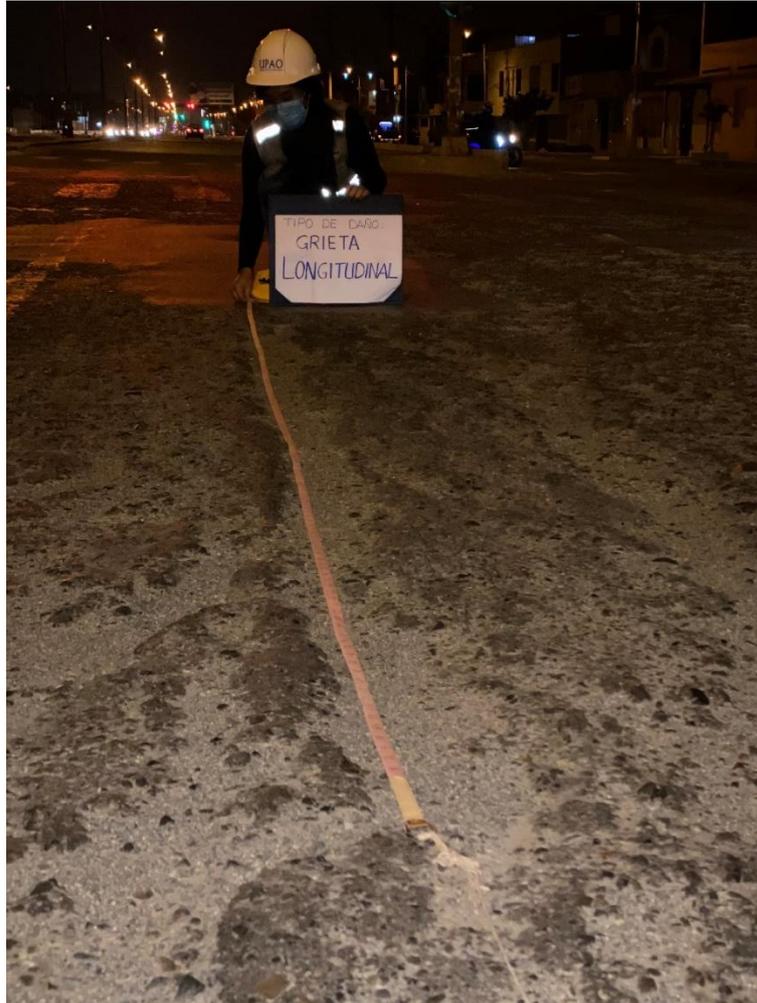
Figura 41. Tipo de daño Grieta *Longitudinal*. Fuente: Propia.

Según la *Figura 41* se indica la falla tipo “*Grieta Longitudinales y Transversales*” con una longitud de 3 m. por lo que obtiene un nivel de severidad *alto* ya que es causada por una junta de carril del asfalto mal construido. Su opción de reparación es *realizar un parcheo parcial*.

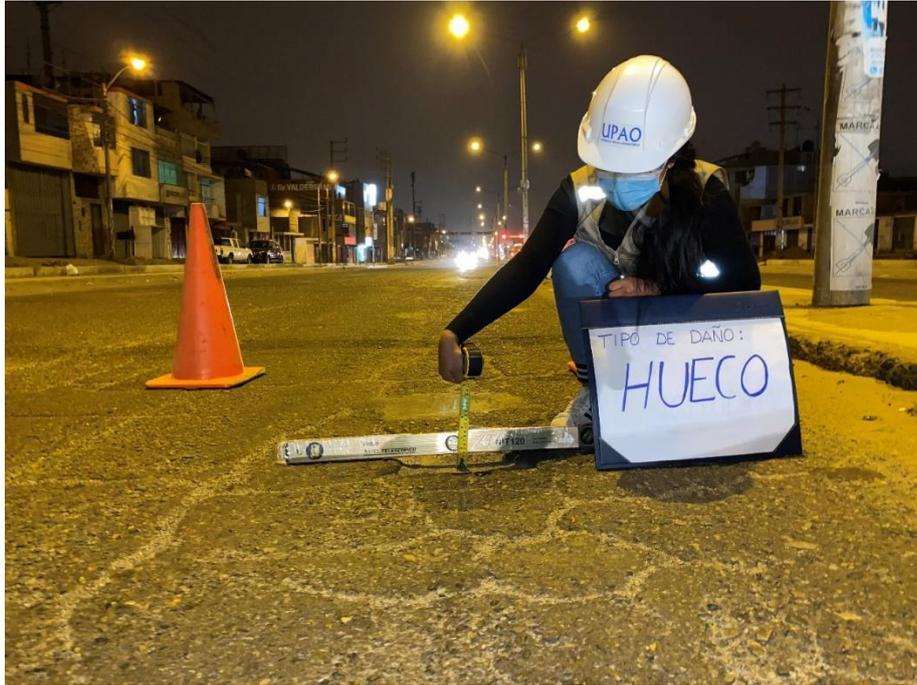
Figura 42. Tipo de daño Hueco. Fuente: Propia.

Según la Figura 42 se indica la falla tipo “*Huecos*” con un área de $0.22 m^2$ y de diámetro 27 cm (270mm). Muestra una severidad *media* ya que su profundidad es de 40 mm.

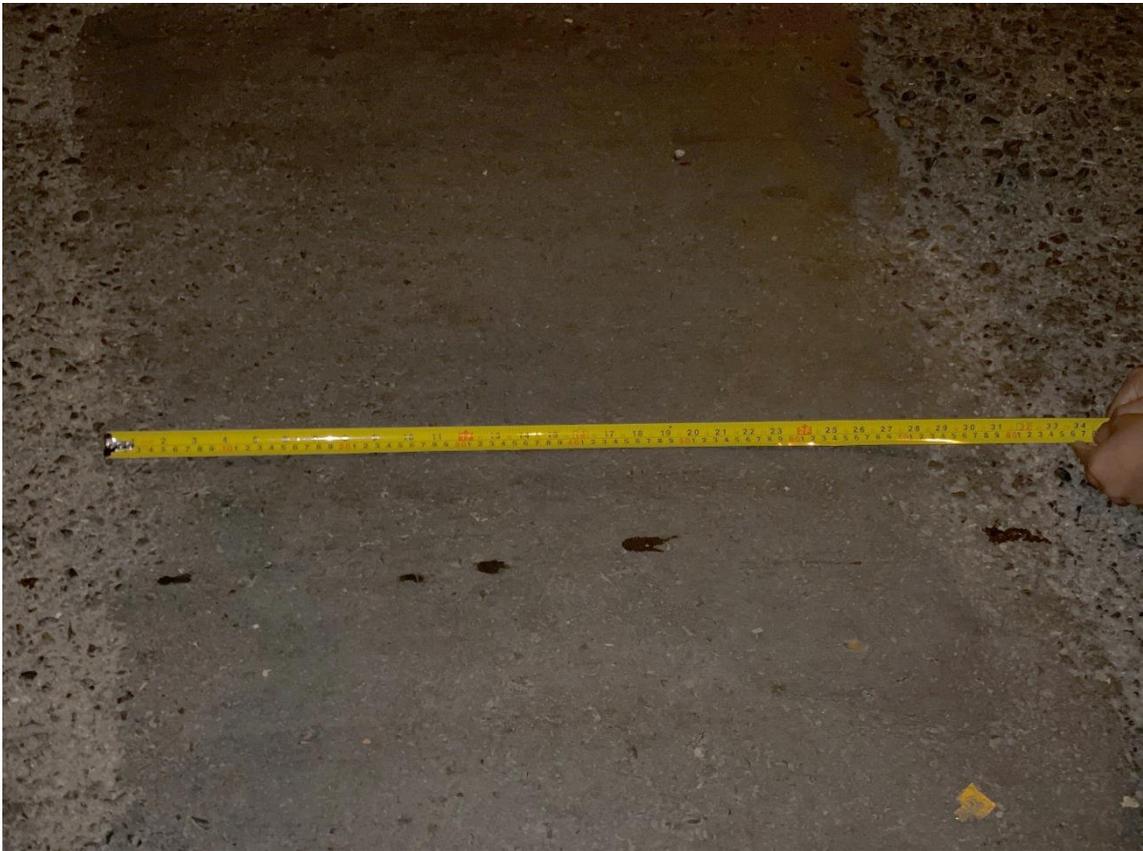
Figura 43. Tipo de daño Parcheo. Fuente: Propia.

En la *Figura 43* se muestra tipo de daño “*Parcheo*” con un ancho de 0.85 m. y un área de 4.08 m^2 . Dicha imagen muestra un nivel de severidad *bajo* y su opción de reparación nos sugiere realizar *nada*.

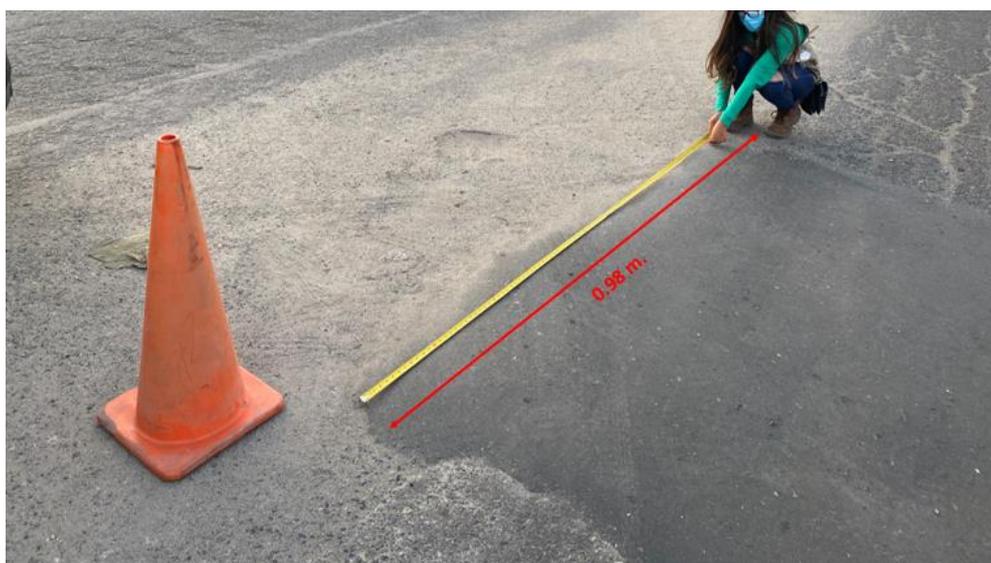
Figura 44. Tipo de daño Abultamiento. Fuente: Propia.

En la *Figura 44* se muestra la falla de tipo “*Abultamientos y Hundimientos*” con una longitud de 0.98 m. Según el manual muestra un nivel de severidad *alto* y su opción de reparación es *realizar una sobrecarpeta*.

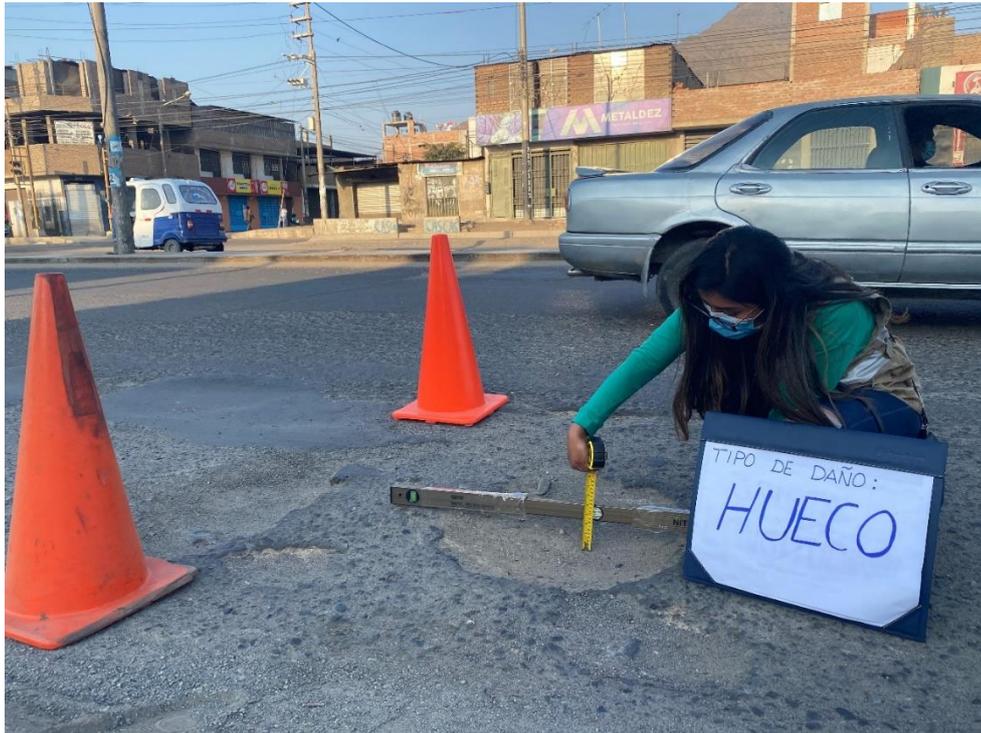
Figura 45. Tipo de daño Huevo. Fuente: Propia.

En la *Figura 45* se indica la falla tipo “*Huecos*” con un área de 0.28 m^2 , de diámetro 45 cm (450mm) y de largo con 62 cm. Muestra una severidad *alta* ya que su profundidad es de 90 mm.

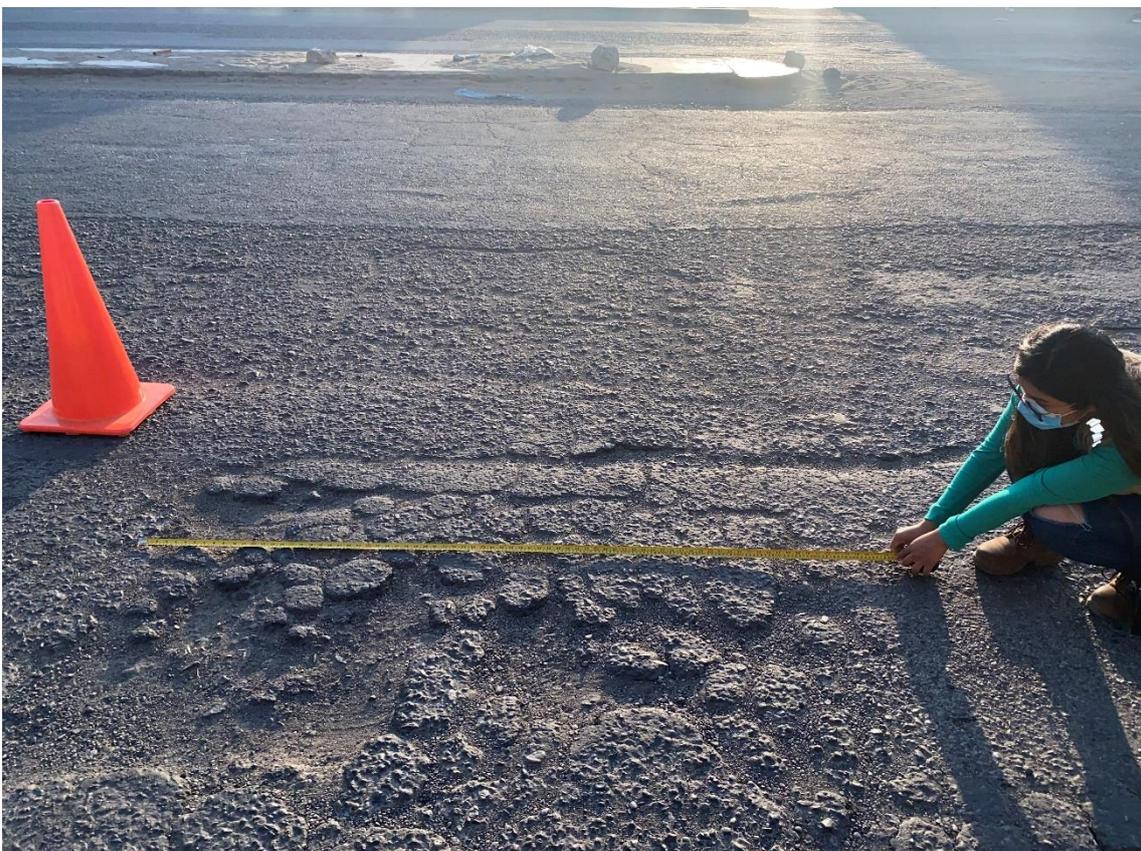
Figura 46. Tipo de daño Piel de Cocodrilo. Fuente: Propia

Según la *Figura 46* se indica la falla tipo “*Piel de cocodrilo*” con un ancho de 2.15 m. y con un área de 5.12 m². Una posible causa de este daño es por las cargas repetidas del tráfico.

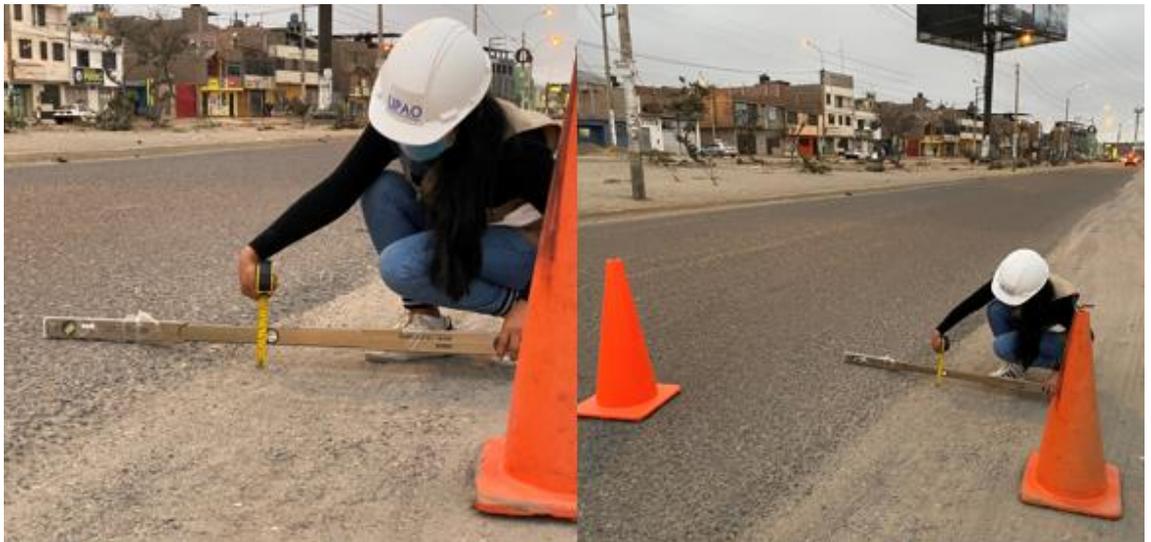
Figura 47. Tipo de daño Desnivel Carril/ Berma. Fuente: Propia

Según la *Figura 47* se indica la falla tipo “Desnivel Carril/ Berma” con altura de 60 mm. y 4.6 ml. Por lo que muestra un nivel de severidad *medio* y su opción de reparación es *renivelación*.

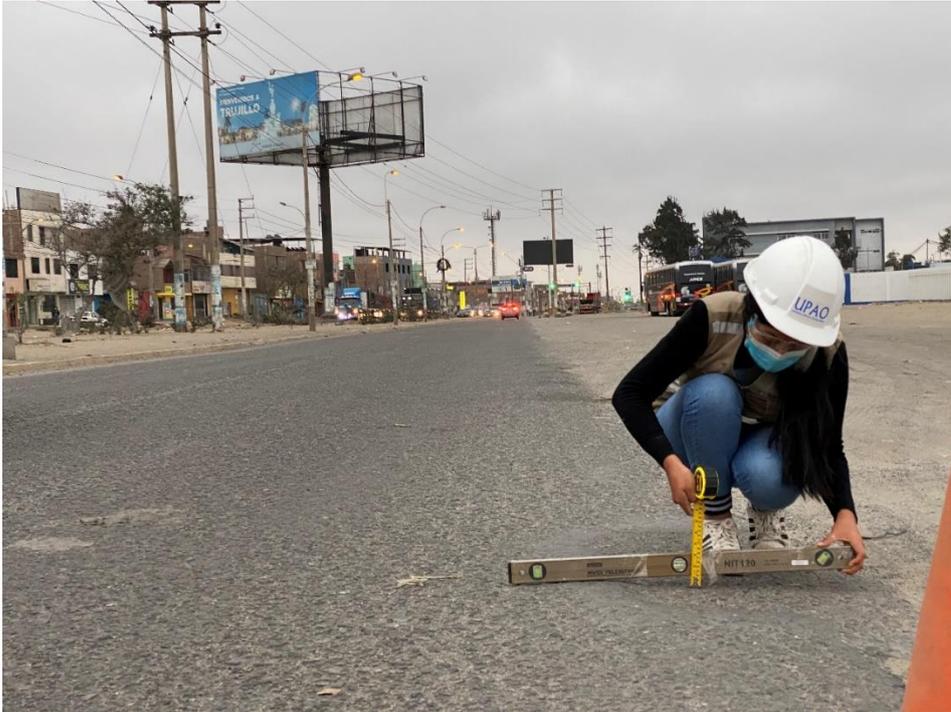
Figura 48. Tipo de daño Depresión. Fuente: Propia

Según la *Figura 48* se indica la falla tipo “*Depresión*” con altura de 32 mm. y un ancho de 0.50 m. Por lo que muestra un nivel de severidad *media* y su opción de reparación es *realizar un parcheo superficial*.

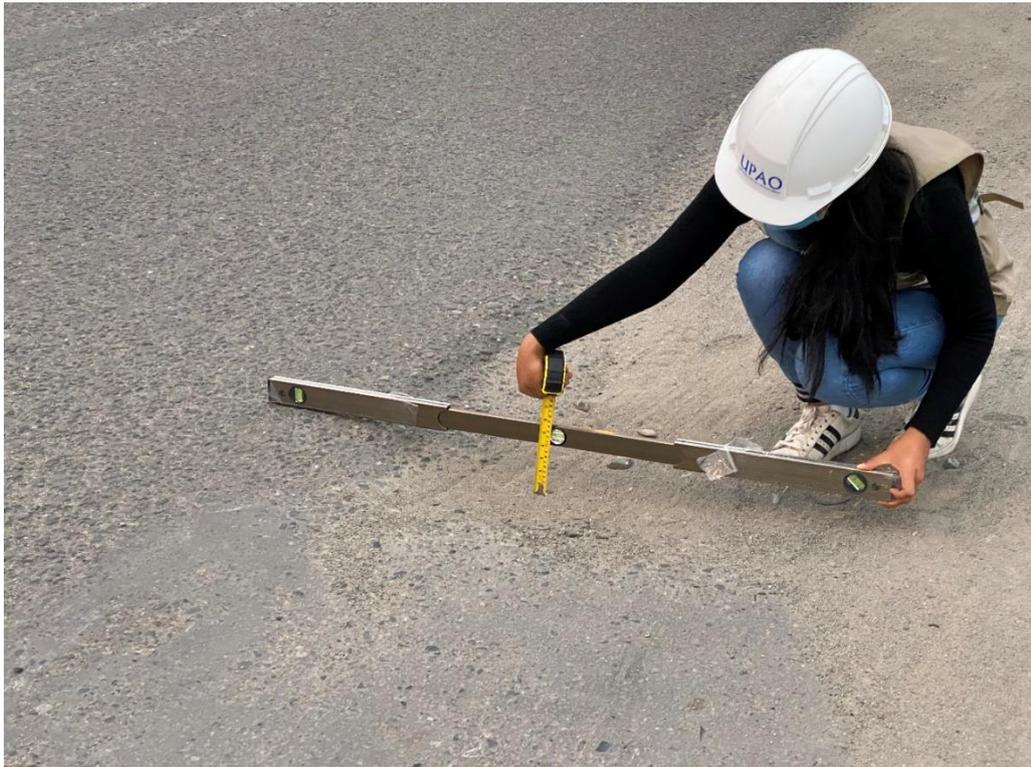
Figura 49. Tipo de daño *Desnivel Carril/ Berma*. Fuente: Propia

Según la *Figura 49* se indica la falla tipo “*Desnivel Carril/ Berma*” con una altura de 100 mm. y 4.2 ml. De acuerdo al manual esta falla muestra un nivel de severidad *medio* y su opción de reparación es *renivelación para que ajuste al nivel del carril*.

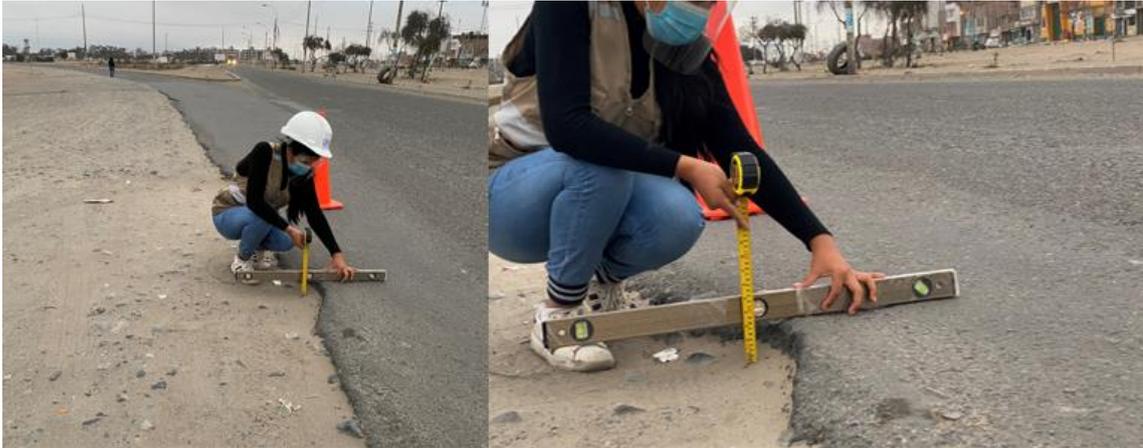
Figura 50. Tipo de daño *Desnivel Carril/ Berma*. Fuente: Propia

Según la *Figura 50* se indica la falla tipo “*Desnivel Carril/ Berma*” con una altura de 103 mm. y 5.8 ml. Según el manual esta falla muestra un nivel de severidad *alto* y su opción de reparación es *renivelación para que ajuste al nivel del carril*.

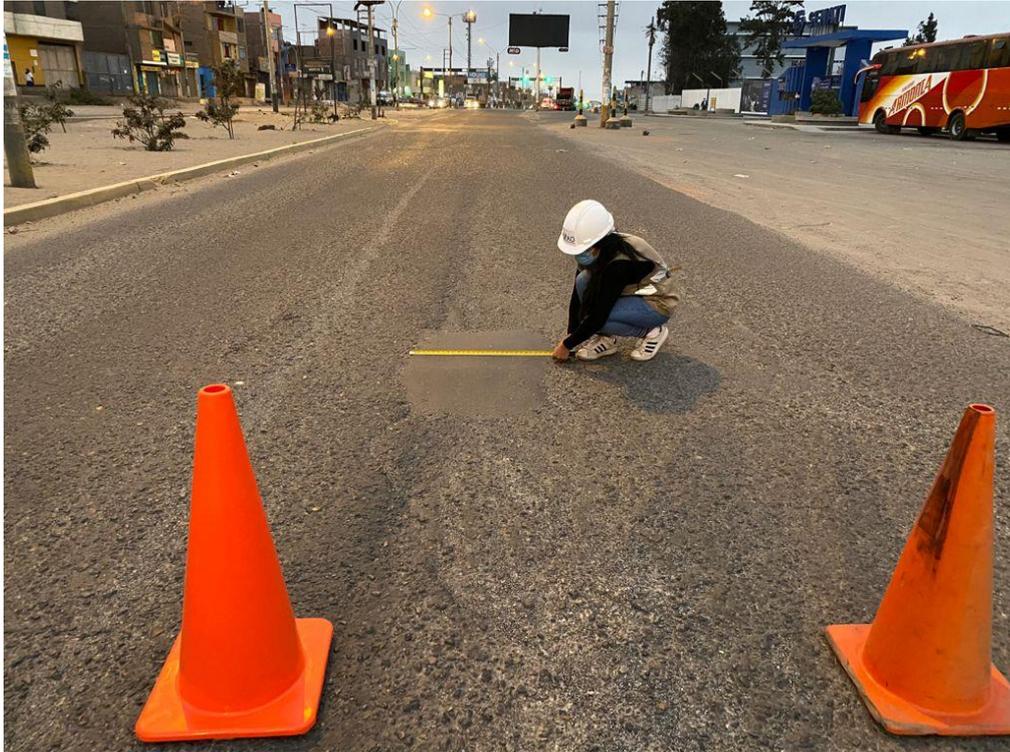
Figura 51. Tipo de *daño* Abultamiento (Bumps). Fuente: Propia.

En la Figura 51 se muestra la falla de tipo “*Abultamientos y Hundimientos*” con un ancho de 0.70 m. Muestra un nivel de severidad es *bajo* y su opción de reparación es *no realizar nada*.

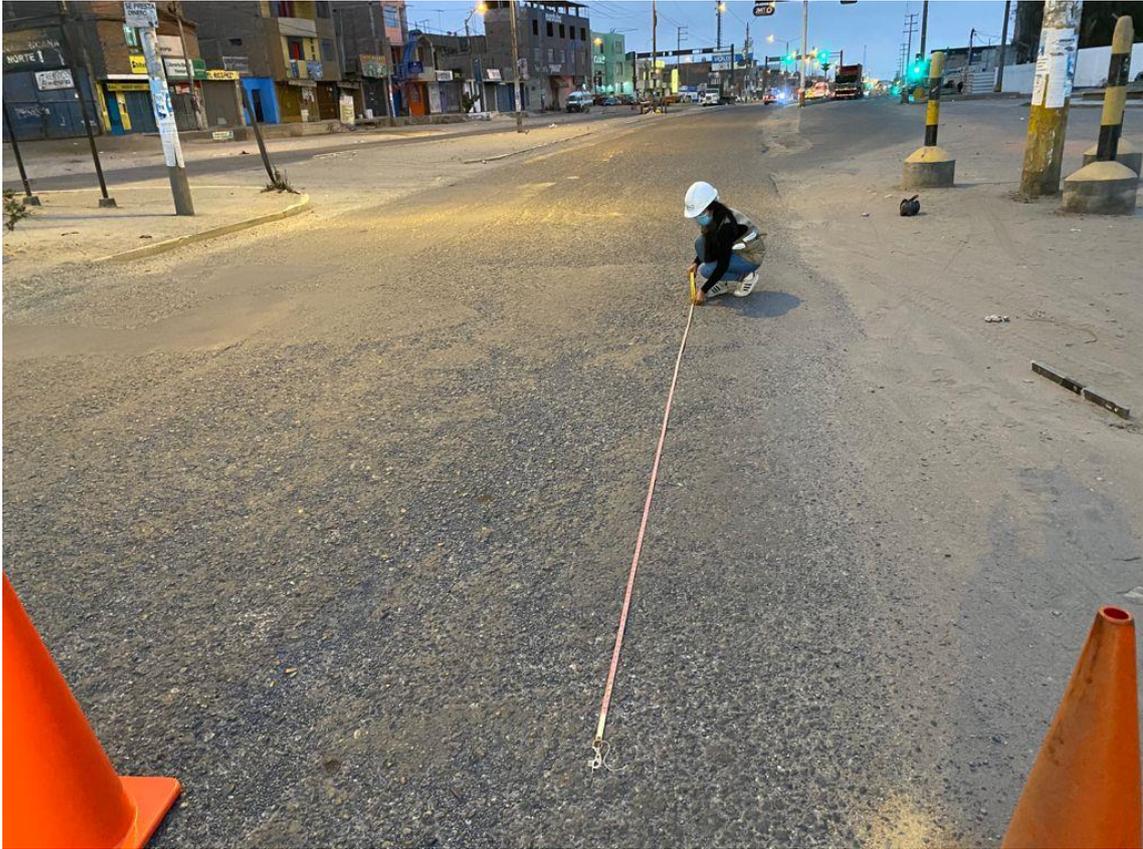
Figura 52. Tipo de daño *Pulimiento de Agregados*. Fuente: Propia.

Según la *Figura 52* se indica la falla tipo “*Pulimiento de Agregados*” con un diámetro de 5 m. y 8.7 m. de longitud. Como vemos en la imagen, como principal causa es la repetición de cargas vehiculares y su nivel de severidad según el manual nos indica que no está definido. Así que, el grado en el que se encuentra esta falla deberá entrar a una evaluación siempre y cuando éste sea significativo. En este caso la respuesta es sí, según la imagen y por eso su opción de reparación es *realizar una sobrecarpeta*.

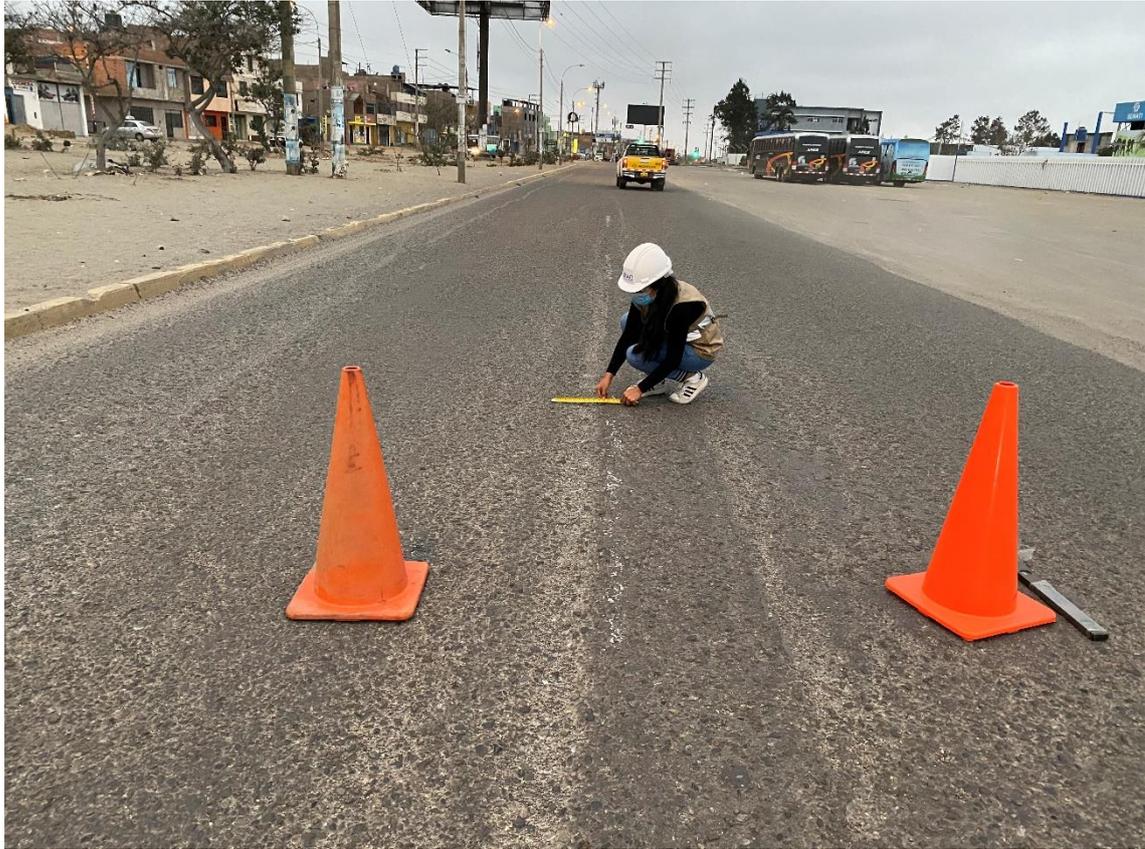
Figura 53. Tipo de daño *Grieta Longitudinal*. Fuente: Propia.

Según la *Figura 53* se indica la falla tipo “*Grietas Longitudinales y Transversales*” con una longitud de 6.30 ml. Según el manual esta falla obtiene un nivel de severidad *alto* y su opción de reparación es *realizar un parcheo parcial*.
