UNIVERSIDAD PRIVADA ANTENOR ORREGO

TESIS PARA OPTAR EL TÍTULO PROFESIONAL DE INGENIERO CIVIL

**Análisis del estado funcional y condición operacional del pavimento flexible de
la avenida José Gabriel Condorcanqui entre la Calle 15 y avenida Indoamérica**

**TRUJILLO – PERÚ
2021**

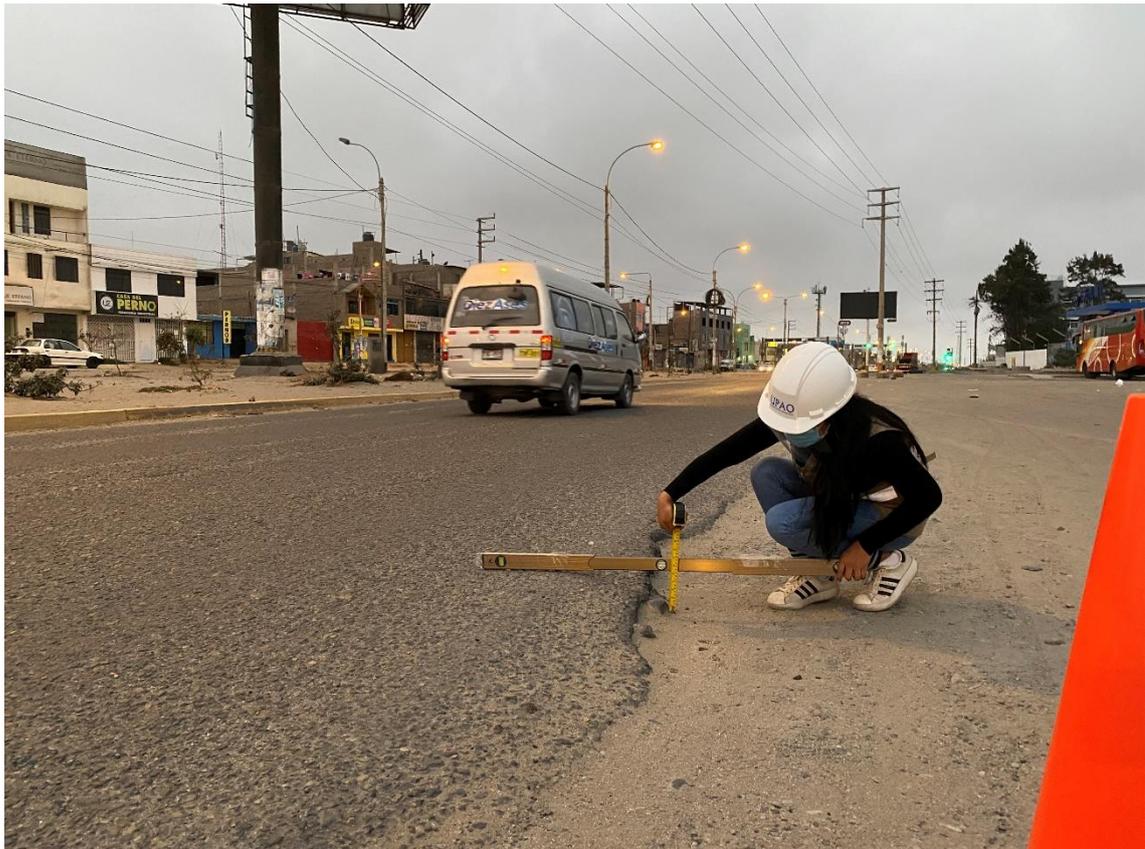
Figura 54. Tipo de daño Desnivel Carril/ Berma. Fuente: Propia

Según la *Figura 54* se verifica el tipo de daño “*Desnivel Carril/ Berma*” con altura de 112 mm. y 6.3 ml. Según el manual esta falla muestra un nivel de severidad *alto* y su opción de reparación es *renivelación de las bermas*.

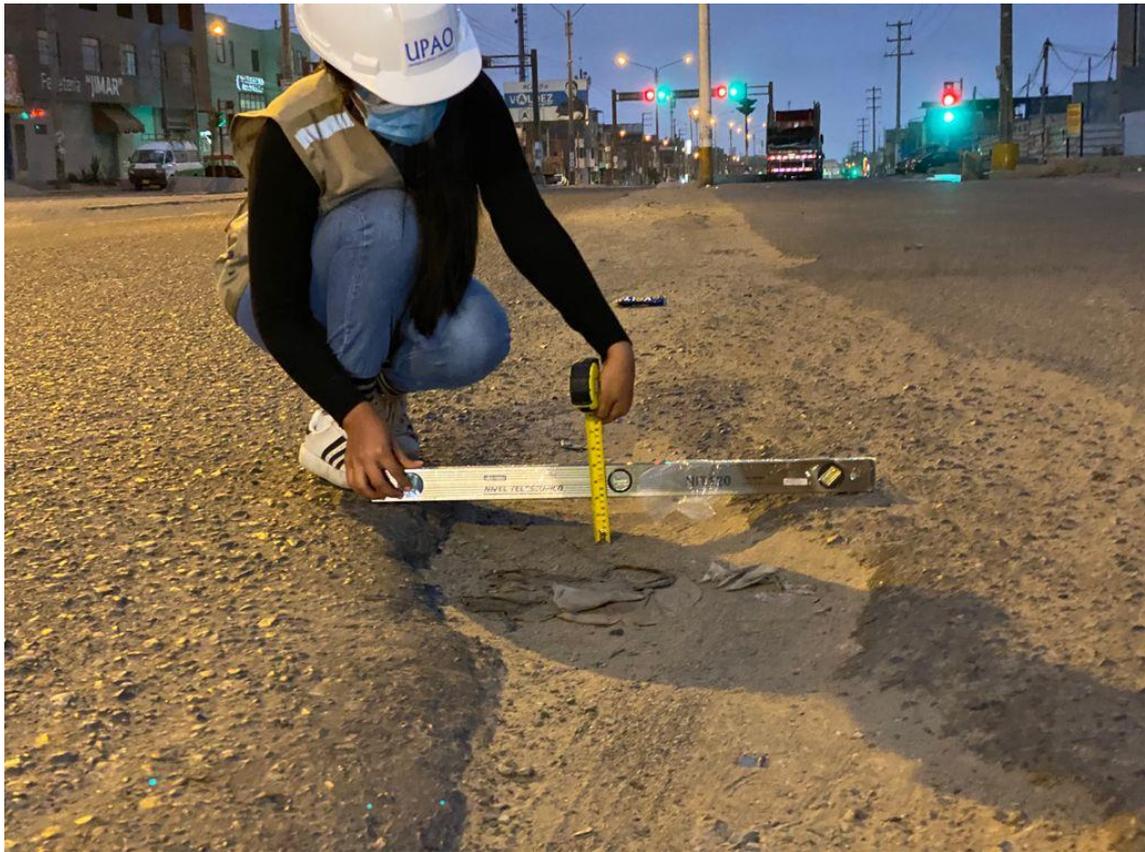
Figura 55. Tipo de daño Hueco. Fuente: Propia.

Según la *Figura 55* se indica la falla tipo “*Huecos*” con un área de $0.95 m^2$, de diámetro 45 cm (450mm) y de largo con 2.10 m. Según el manual muestra una severidad *alta* ya que su profundidad es de 90 mm. Su opción de reparación es *realizar un parcheo profundo en la estructura del pavimento*.

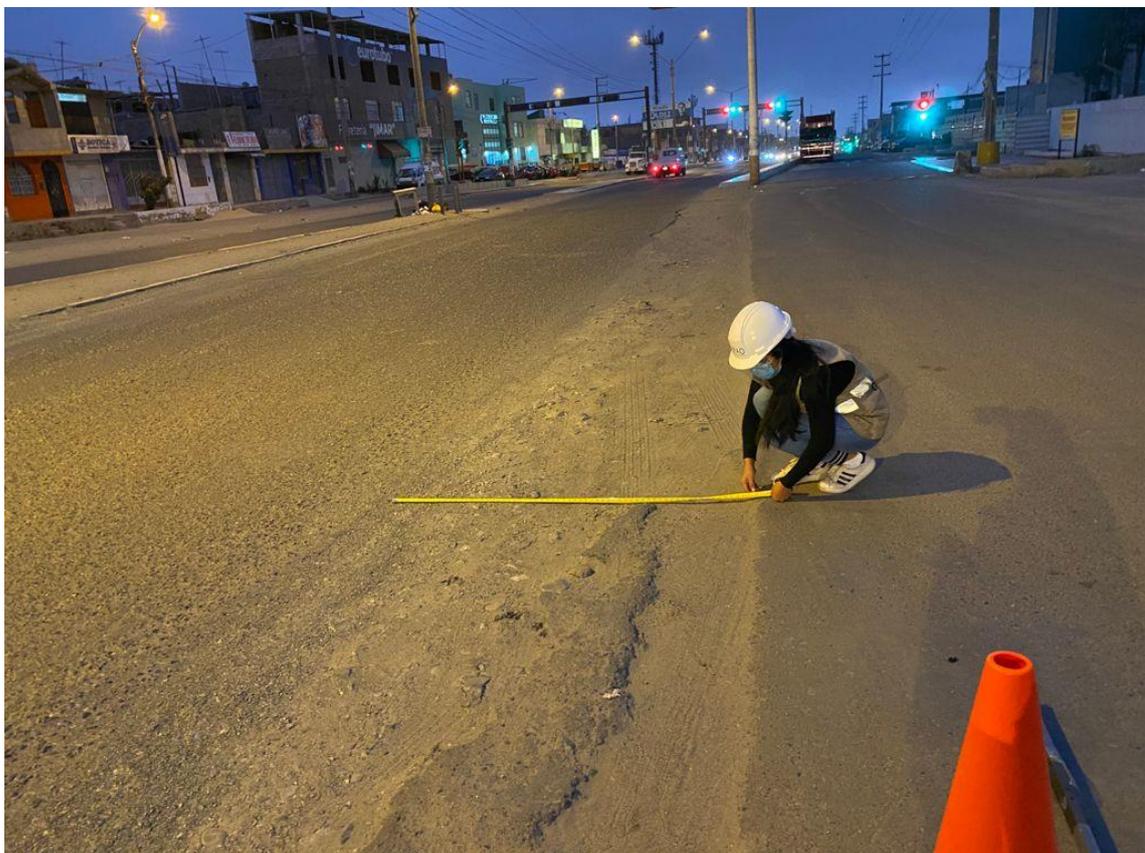
Figura 56. Tipo de daño Meteorización. Fuente: Propia.

Según la *Figura 56* se indica de falla tipo “*Meteorización y Desprendimiento de Agregados*” con un ancho de 1.24 m. y 8.4m. de largo. Este daño es causado porque tuvo una mezcla muy pobre y por ende muestra un nivel de severidad *alto*. Según el manual, su opción de reparación es realizar una *sobrecarpeta*.

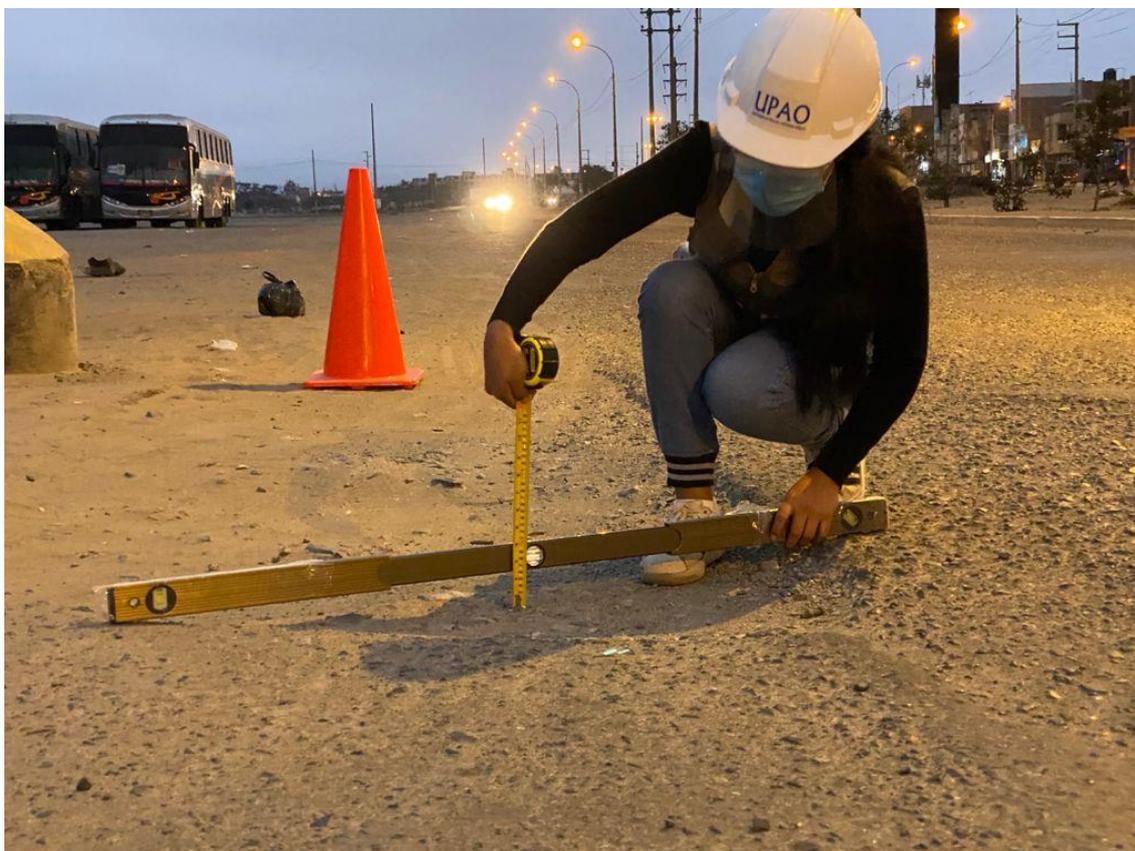
Figura 57. Tipo de daño Depresión. Fuente: Propia

Según la *Figura 57* se indica la falla tipo “*Depresión*” con altura de 61 mm. y un ancho de 0.90 m. De acuerdo al manual muestra un nivel de severidad *alta* y su opción de reparación es *realizar un parcheo parcial*.

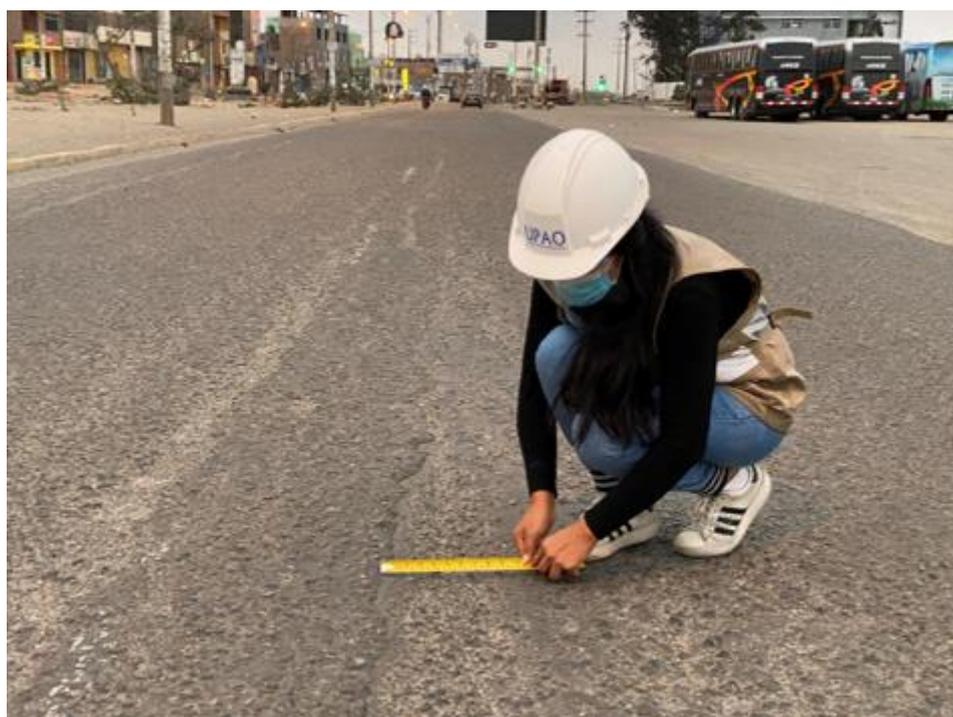
Figura 58. Tipo de daño Grieta Longitudinal. Fuente: Propia.

Según la *Figura 58* se indica la falla tipo “*Grietas Longitudinales y Transversales*” con una longitud de 11.5 ml. Por consiguiente, esta falla obtiene un nivel de severidad *bajo* y su opción de reparación es *realizar nada*.

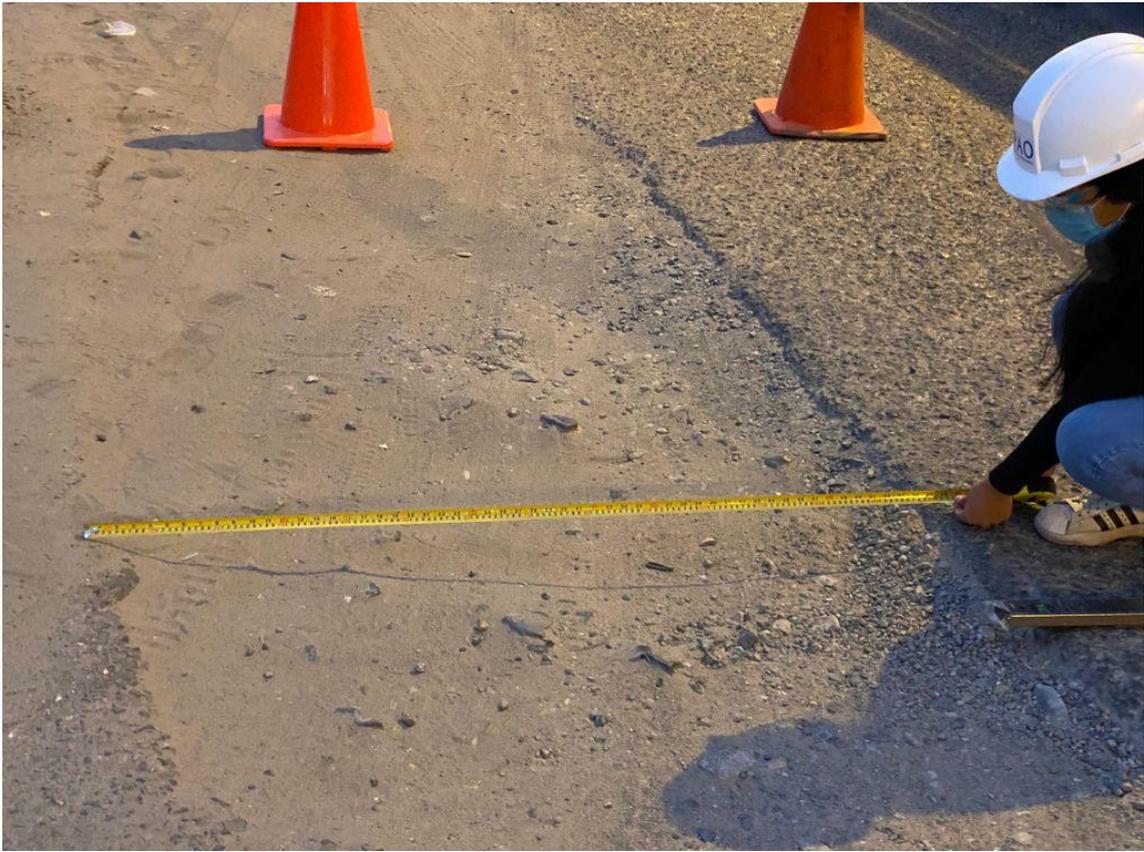
Figura 59. Tipo de daño Hueco. Fuente: Propia.

En la *Figura 59* se indica la falla tipo “*Huecos*” con un área de 0.70 m^2 , de diámetro 68 cm (680mm) y de largo con 1.03 m. Muestra una severidad *alta* ya que su profundidad es de 32 mm. Su opción de reparación es *realizar un parcheo profundo*.

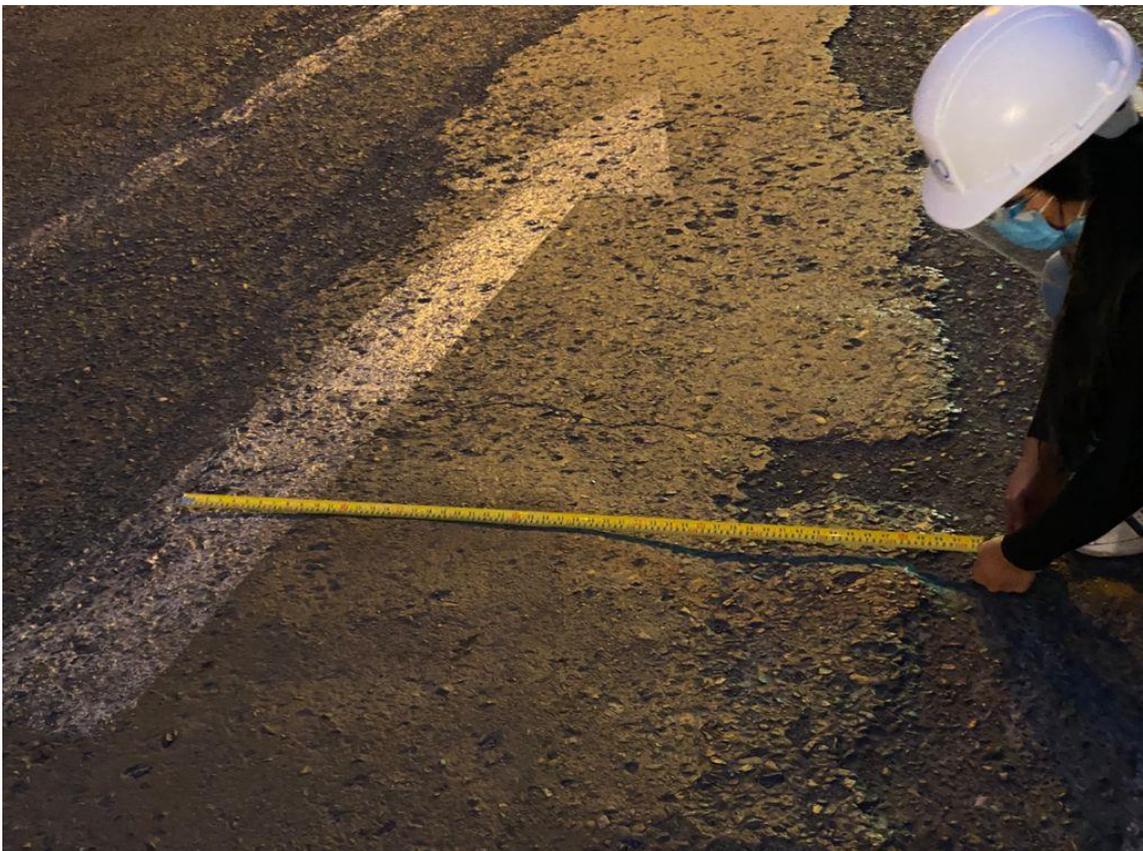
Figura 60. Tipo de daño Exudación. Fuente: Propia.

Según la *Figura 60* se indica la falla tipo “*Exudación*” con un ancho de 0.67 m. y con un área de 2.44 m^2 . Según el manual muestra un nivel de severidad *alto* por lo cual su opción de reparación es *aplicar arena, agregados y cilindrado*.

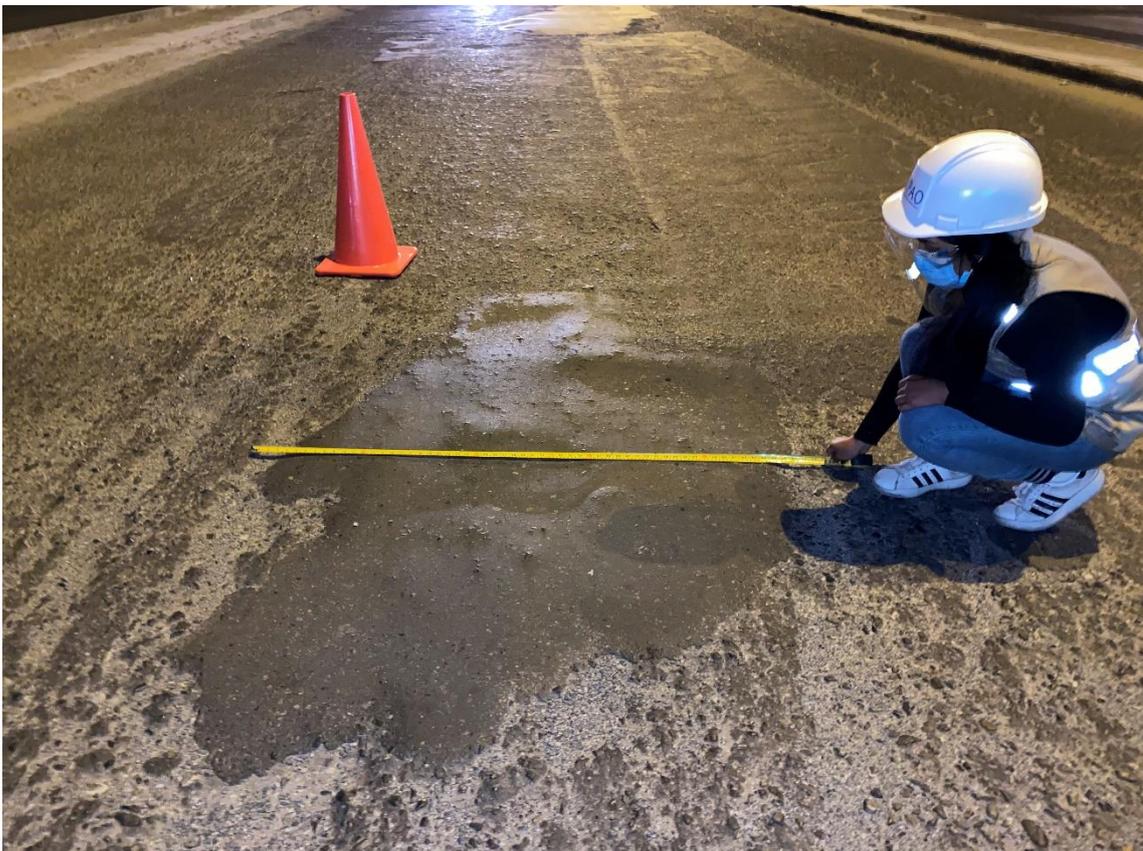
Figura 61. Tipo de daño Parcheo. Fuente: Propia.

En la *Figura 61* se muestra tipo de daño “*Parcheo*” con un ancho de 0.73 m. y un área de 0.82 m². Dicha imagen muestra un nivel de severidad *medio* porque presenta un poco de abultamiento y su opción de reparación nos sugiere realizar *una sustitución del parche*.

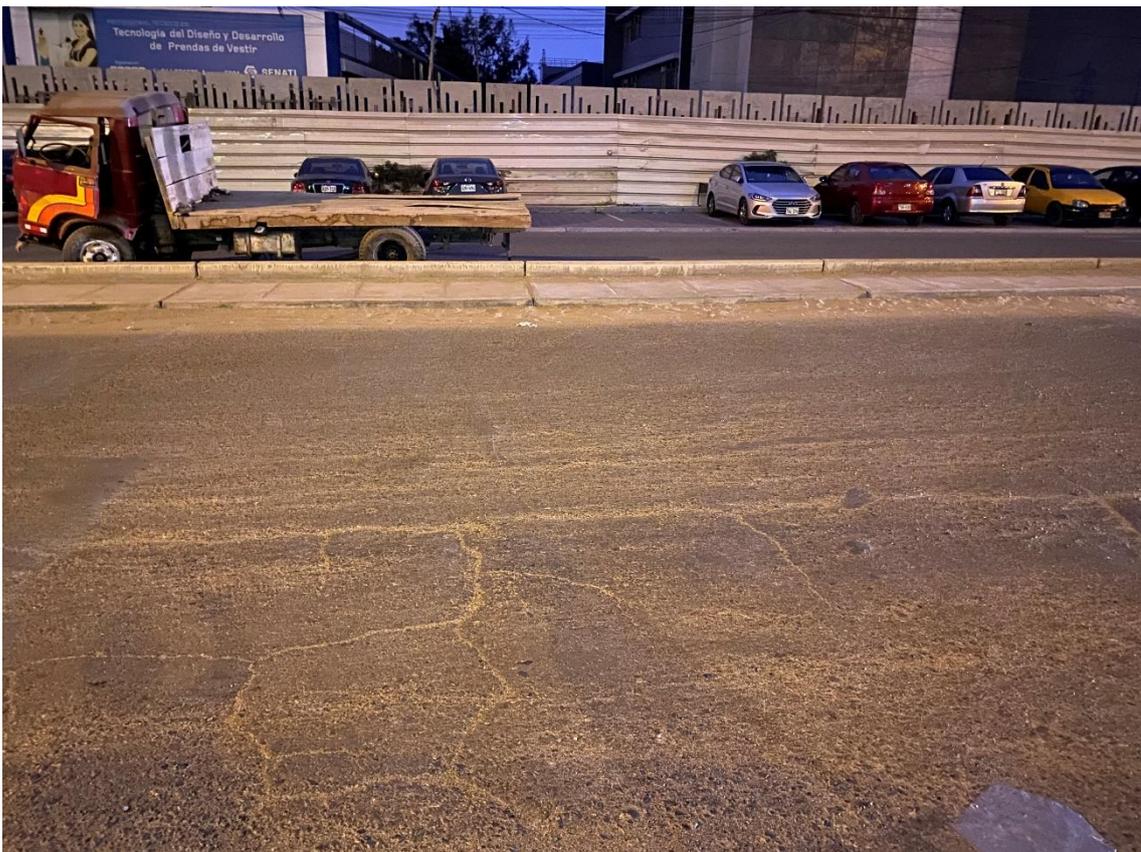
Figura 62. Tipo de *daño* Piel de Cocodrilo. Fuente: Propia

Según la *Figura 62* se indica la falla tipo “*Piel de cocodrilo*” con un ancho de 3.18 m. y con un área de 13.36 m^2 . Según el manual muestra un nivel de severidad *medio* y su opción de reparación es *un parcheo parcial*.

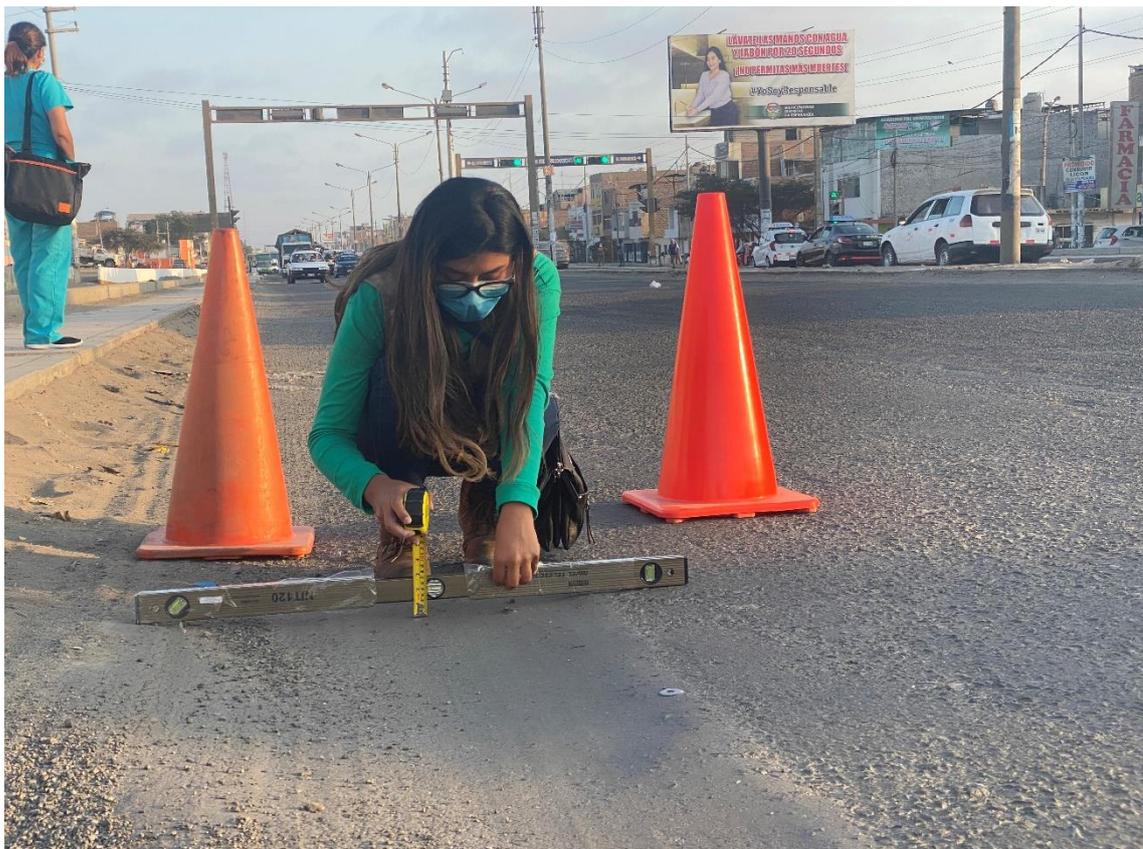
Figura 63. Tipo de daño *Depresión*. Fuente: Propia

Según la *Figura 63* se indica la falla tipo “*Depresión*” con altura de 33 mm. y un ancho de 0.70 m. De acuerdo al manual muestra un nivel de severidad *media* y su opción de reparación es *realizar un parcheo parcial*.

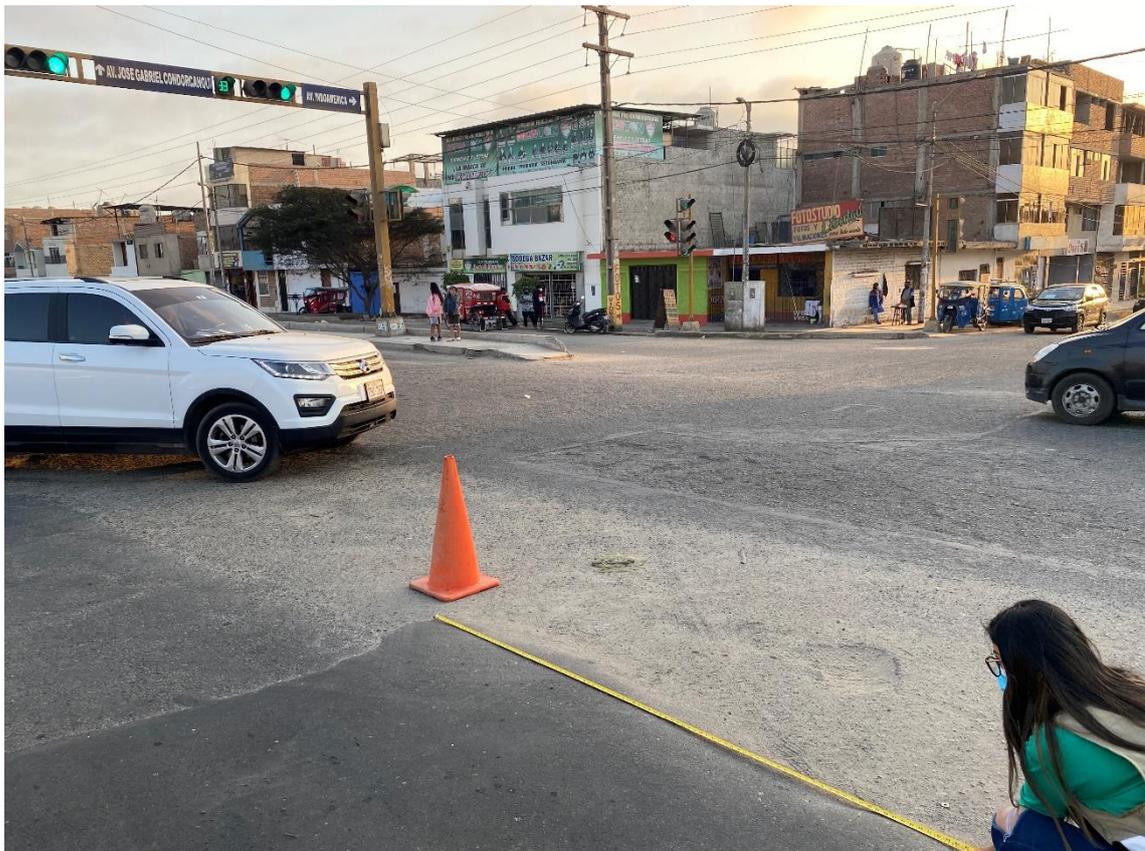
Figura 64. Tipo de daño Parcheo. Fuente: Propia.

En la *Figura 64* se indica la falla tipo “Parcheo” con un largo de 2.08 m. y un área de 6.91 m^2 . Según el manual muestra un nivel de severidad *bajo* y su opción de reparación nos sugiere realizar *nada*.
