UNIVERSIDAD PRIVADA ANTENOR ORREGO

TESIS PARA OPTAR EL TÍTULO PROFESIONAL DE INGENIERO CIVIL

“Diagnóstico superficial del pavimento flexible de la avenida José Gabriel Condorcanqui localizada entre avenida Miguel Grau y avenida Nicolás de Piérola”

**TRUJILLO - PERÚ
2022**

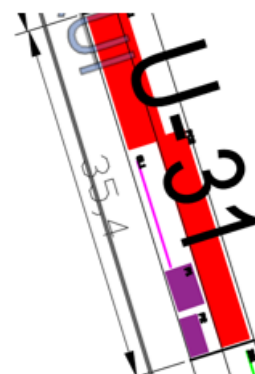
10	Grietas long y transversal										
Cantidades parciales											
Daño	Severidad	U.M. 1	U.M. 11	U.M. 21	U.M. 31	U.M. 41	U.M. 51	U.M. 61	Total	ensidad (%)	Valor deducido
1	H				51.57				51.57	22.41	72
10	H				10.82				10.82	4.70	22
11	H				10.78				10.78	4.68	37
1	H				61.85				61.85	26.88	74
11	M				6.76				6.76	2.94	17

Asimismo, especificamos los valores máximos corregidos de la unidad de muestreo 31, donde el máximo es 94.

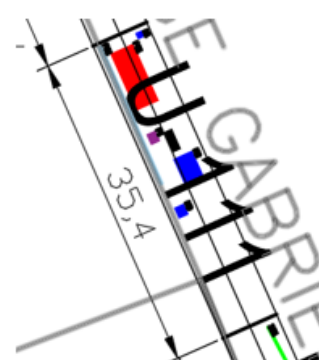
Cantidades parciales											
Daño	Severidad	U.M. 71	U.M. 81	U.M. 91	U.M. 101	U.M. 111	U.M. 121	U.M. 131	Total	ensidad (%)	Valor deducido
13	H					0.40			0.40	0.17	25
12	L					7.02			7.02	3.05	0
1	M					17.90			17.90	7.78	42
11	M					1.11			1.11	0.48	6
13	H					6.74			6.74	2.93	74
13	H					1.22			1.22	0.53	41

Asimismo, especificamos los valores máximos corregidos de la unidad de muestreo 111, donde el máximo es 92.

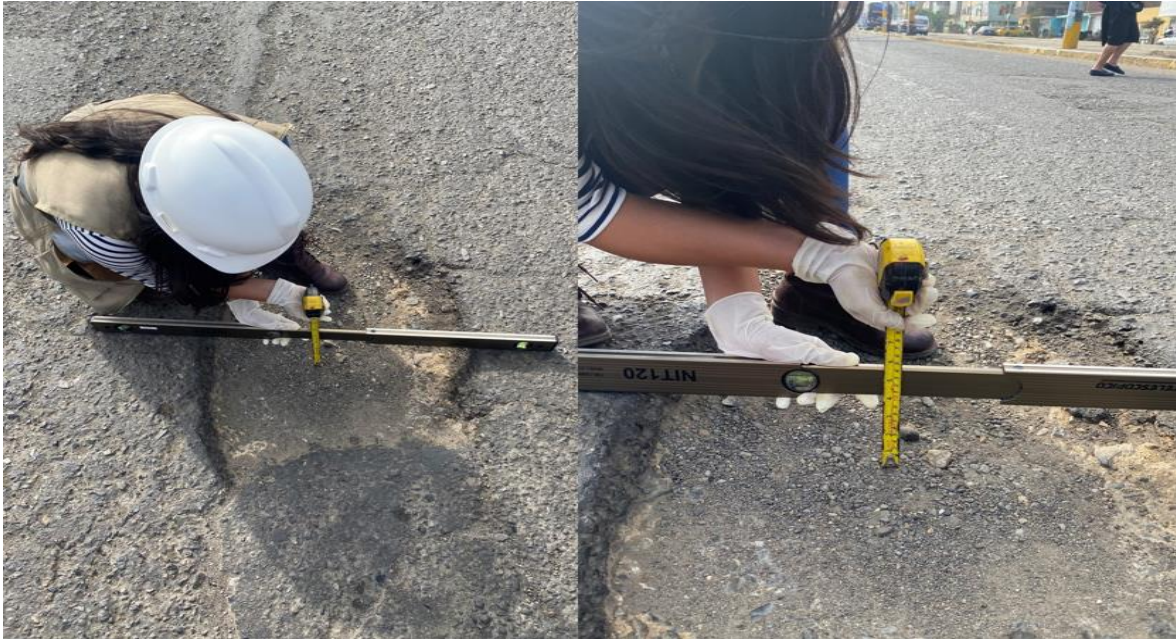
Figura 45

Tipo de dueño: Hueco

- Hueco, con un área de 0.29 m² y un nivel de severidad alto.

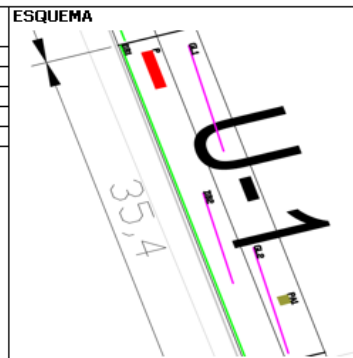
Daño	Severidad	Cantidades parciales						Total	Densidad (%)	Valor deducido	
		U.M. 1	U.M. 11	U.M. 21	U.M. 31	U.M. 41	U.M. 51	U.M. 61			
9	H	15.24							15.24	6.62	11
9	H	24.75							24.75	10.76	14
11	M	2.76							2.76	1.20	10
10	H	14.60							14.60	6.35	26
12	L	16.00							16.00	6.95	2
10	M	8.50							8.50	3.69	8

Asimismo, especificamos los valores máximos corregidos de la unidad de muestreo 1, donde el máximo es 36.

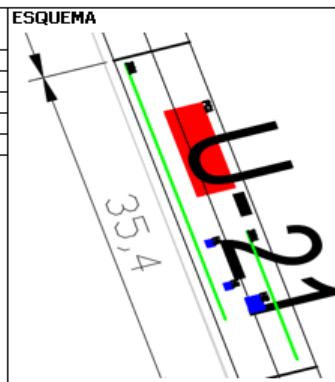
10	Grietas long y transversal										
Cantidades parciales											
Daño	Severidad	U.M. 1	U.M. 11	U.M. 21	U.M. 31	U.M. 41	U.M. 51	U.M. 61	Total	Densidad (%)	Valor deducido
10	H			18.24					18.24	7.93	29
13	H			2.35					2.35	1.02	53
1	M			21.81					21.81	9.48	45
10	H			16.80					16.80	7.30	30
13	H			2.10					2.10	0.91	50
1	M			44.54					44.54	19.36	54

Asimismo, especificamos los valores máximos corregidos de la unidad de muestreo 21, donde el máximo es 93.

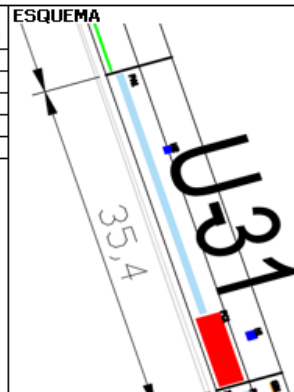
10	Grietas long y transversal										
Cantidades parciales											
Daño	Severidad	U.M. 1	U.M. 11	U.M. 21	U.M. 31	U.M. 41	U.M. 51	U.M. 61	Total	ensidad (%)	Valor deducido
11	M				17.30				17.30	7.52	27
11	H				25.57				25.57	11.11	55
11	M				22.44				22.44	9.75	31
1	H				48.71				48.71	21.17	72
11	M				6.45				6.45	2.80	5

Asimismo, especificamos los valores máximos corregidos de la unidad de muestreo 31, donde el máximo es 92.

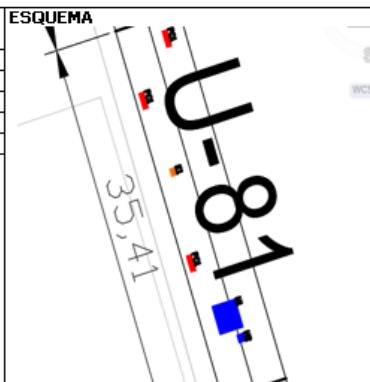
10	Grietas long y transversal										
Daño	Severidad	Cantidades parciales						Total	Densidad (%)	Valor deducido	
		U.M. 71	U.M. 81	U.M. 91	U.M. 101	U.M. 111	U.M. 121	U.M. 131			
12	L		18.14						18.14	7.88	3
11	H		6.38						6.38	2.77	30
11	M		12.26						12.26	5.33	23
11	H		3.10						3.10	1.35	3
1	M		52.20						52.20	22.63	56

Asimismo, especificamos los valores máximos corregidos de la unidad de muestreo 81, donde el máximo es 65.

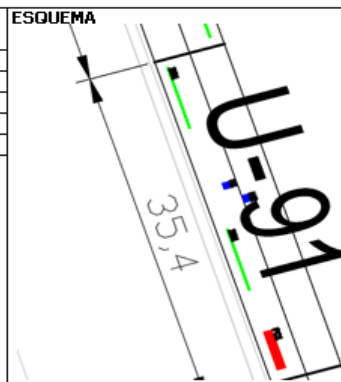
10	Grietas long y transversal										
Daño	Severidad	Cantidades parciales							Total	Densidad (%)	Valor deducido
		U.M. 71	U.M. 81	U.M. 91	U.M. 101	U.M. 111	U.M. 121	U.M. 131			
7	H			8.42					8.42	3.66	4
7	H			16.28					16.28	7.08	5
1	M			17.79					17.79	7.73	42
1	H			23.60					23.60	10.26	34
11	H			16.51					16.51	7.18	14

Asimismo, especificamos los valores máximos corregidos de la unidad de muestreo 91, donde el máximo es 59.

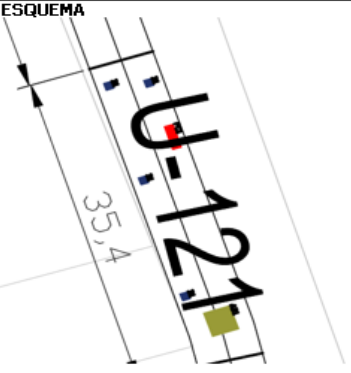
Daño	Severidad	Cantidades parciales							Total	Densidad (%)	Valor deducido
		U.M. 71	U.M. 81	U.M. 91	U.M. 101	U.M. 111	U.M. 121	U.M. 131			
13	H						1.56		1.56	0.68	42
13	H						0.86		0.86	0.37	33
13	H						0.44		0.44	0.19	26
13	L						0.22		0.22	0.10	4
13	M						0.66		0.66	0.29	13
13	M						0.29		0.29	0.13	6

Asimismo, especificamos los valores máximos corregidos de la unidad de muestreo 121, donde el máximo es 65.

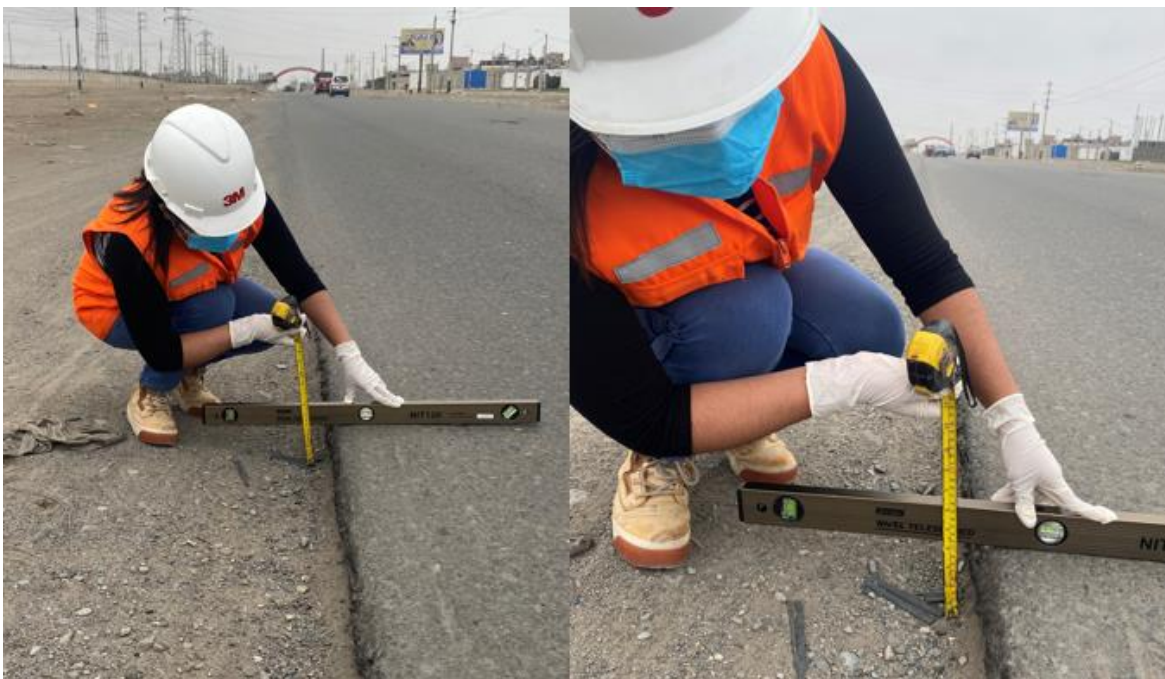
Figura 57

Presentación del estado del pavimento de la U.M. 138

Nota. En esta figura se muestra la patología existente. Fuente: Propia.

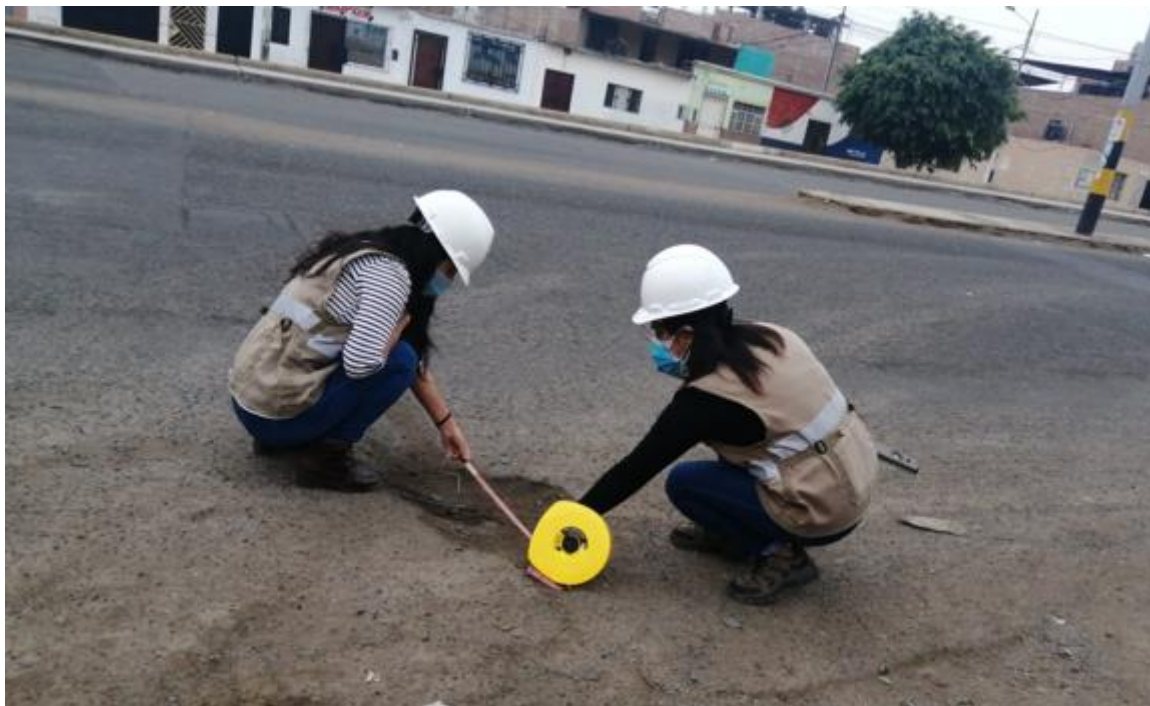
Figura 58

Presentación del estado del pavimento de la U.M. 85

Nota. En esta figura se muestra la patología existente. Fuente: Propia.

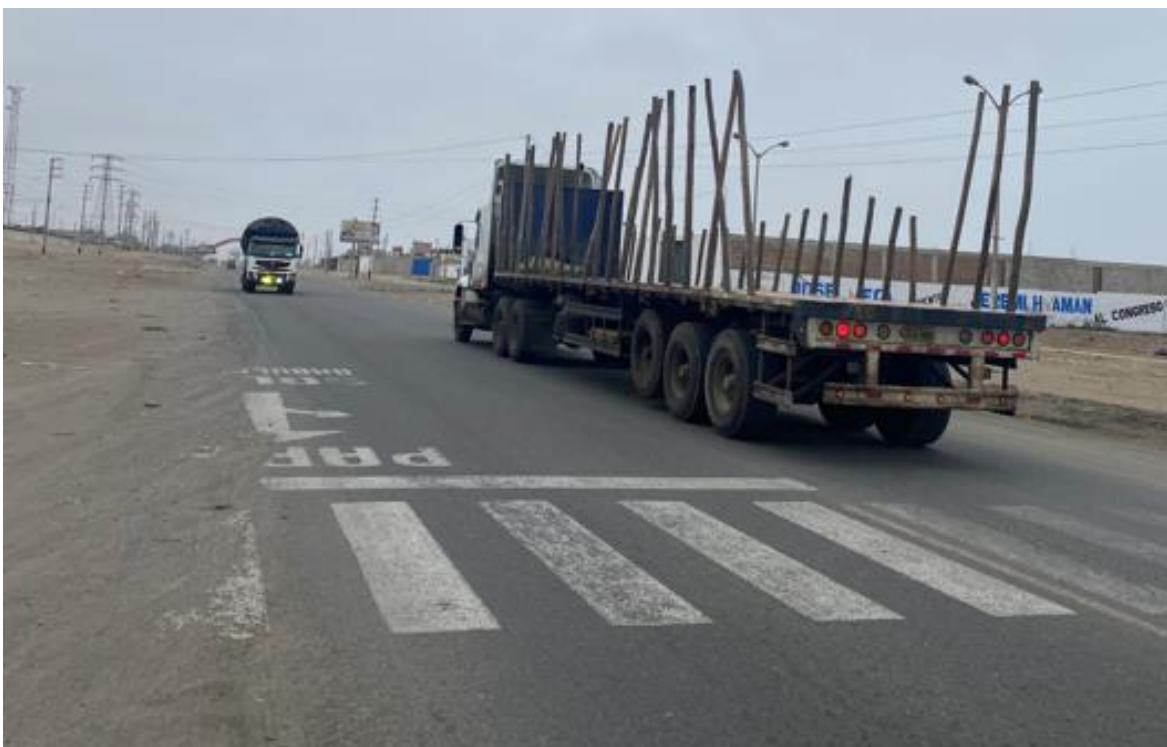
Figura 62

Nota. En esta figura se muestra la patología existente. Fuente: Propia.

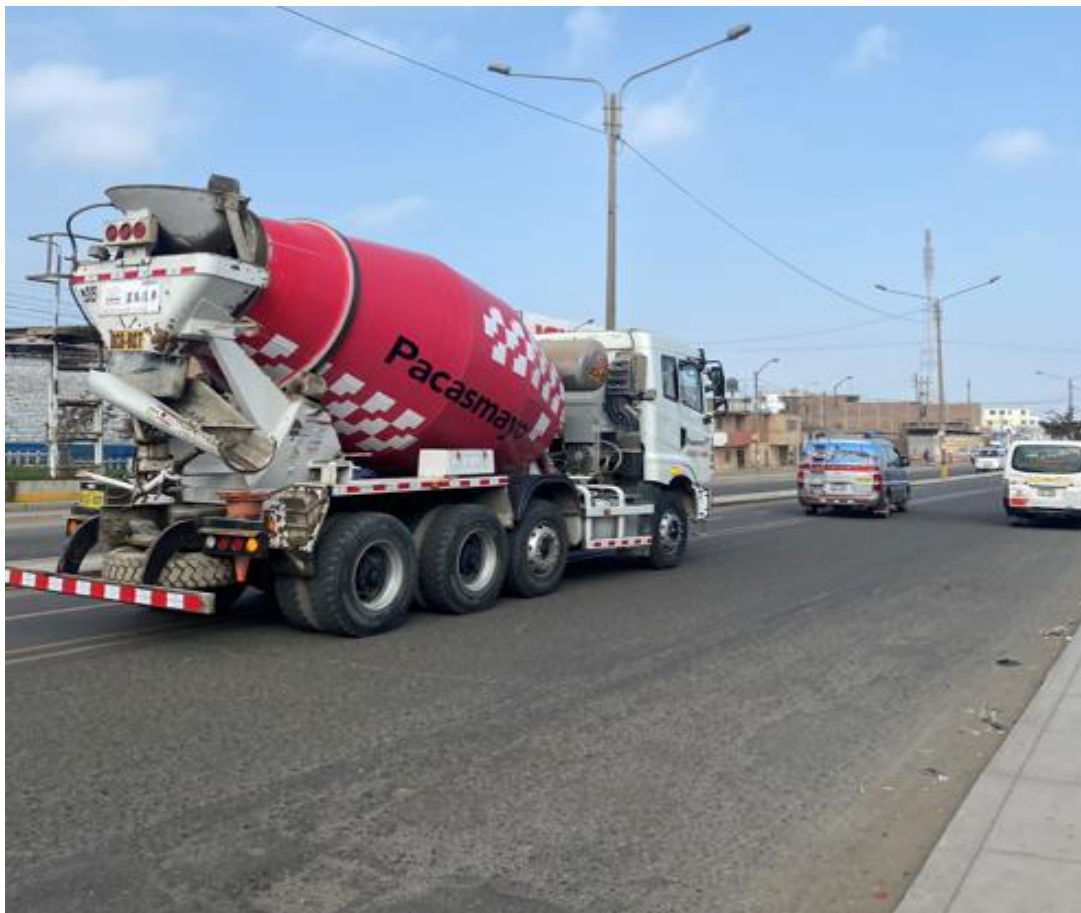
Figura 63

Nota. En esta figura se muestra la patología existente. Fuente: Propia.

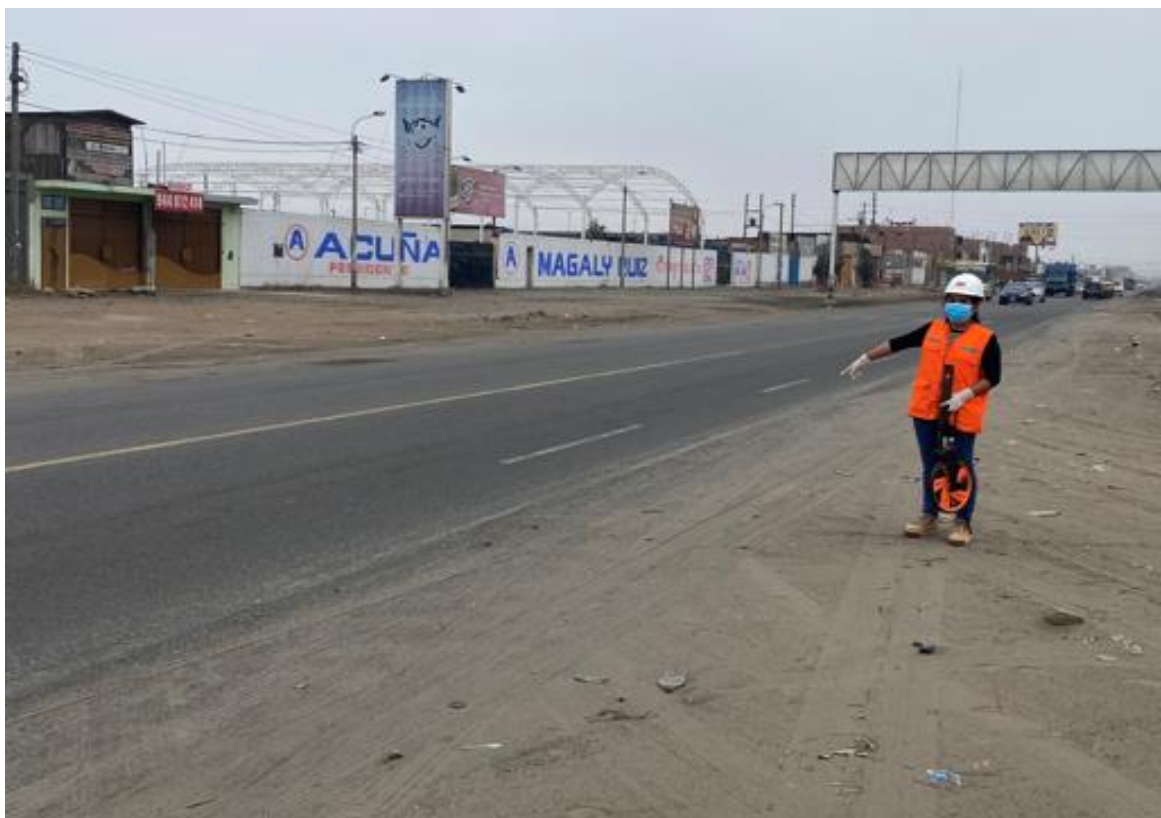
Figura 64

Nota. En esta figura se muestra la patología existente. Fuente: Propia.
