**TESIS PARA OPTAR EL TÍTULO PROFESIONAL DE INGENIERO CIVIL**

Análisis comparativo del pavimento prolongación Av. Grau cruce Av. Raúl Mata -  
Jardines Celestiales - 26 de octubre, Piura.

Finalmente se concluyó que con el método PCI se obtuvo un índice de condición de pavimento de 40.40 clasificándolo como pavimento REGULAR, también se determinaron las fallas más predominantes que presenta la infraestructura vial fueron la de tipo 6 - depresión y la de tipo 10 - grietas longitudinales y transversales, el nivel de severidad fue principalmente MEDIA. De igual forma con el método VIZIR se obtuvo una clasificación de condición de 631.972 clasificándolo como pavimento REGULAR (conservación periódica). Con relación al diseño se realizó como propuesta de mejoramiento con lo cual se determinó el espesor de la losa de concreto, base y subrasante que son de 18 cm, 15 cm y 30 cm respectivamente.

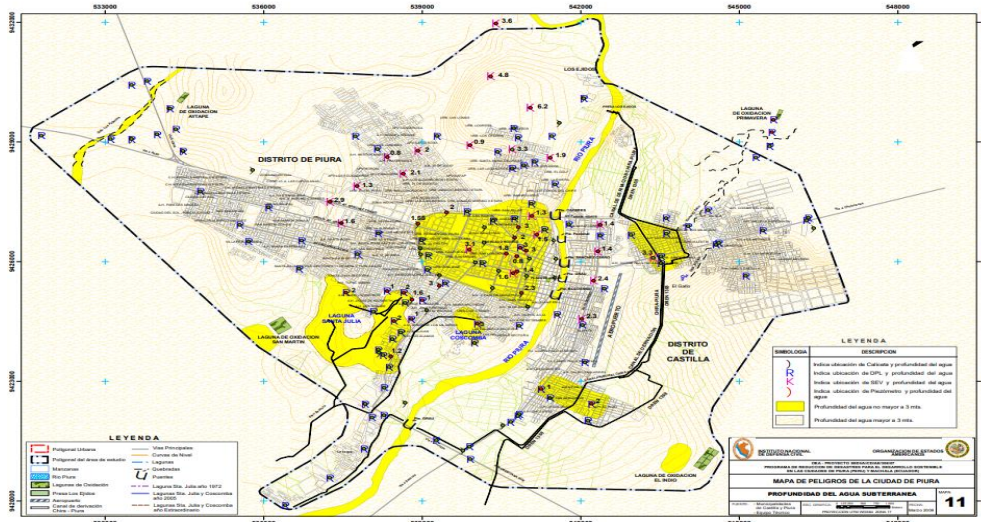
Figura 215. Mapa Profundidad de Agua Subterránea

Según el mapa de peligro de Profundidad de Agua Subterránea de la ciudad de Piura, la zona de estudio desde la progresiva km 00 + 000 hasta km 02 + 2880, presenta una profundidad de agua mayor a 3 m.

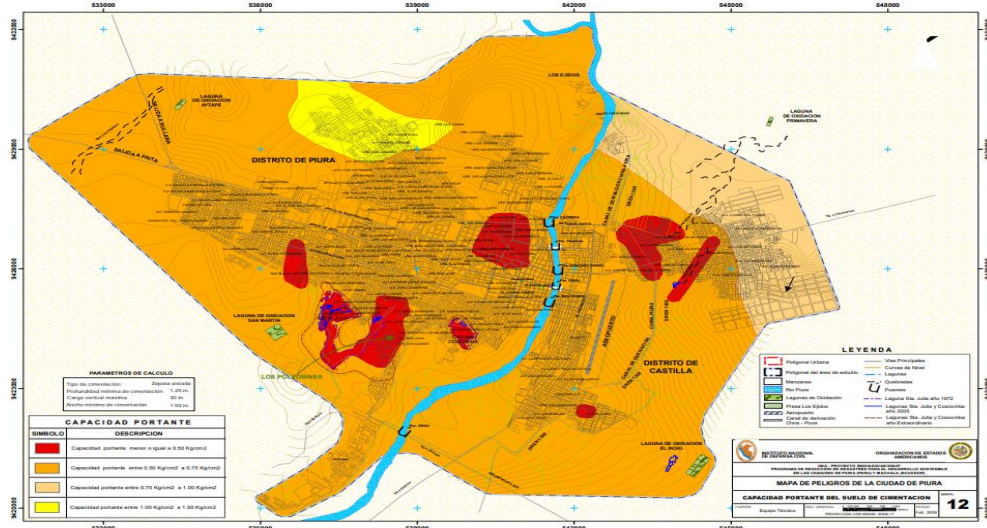
Figura 217. Mapa Capacidad Portante del Suelo de Cimentación

Según el mapa de peligro de Capacidad Portante del Suelo de Cimentación de la ciudad de Piura, la zona de estudio desde la progresiva km 00 + 000 hasta km 02 + 2880, el suelo presenta una capacidad portante entre 0.50 Kg/cm<sup>2</sup> a 0.75 Kg/cm<sup>2</sup>.

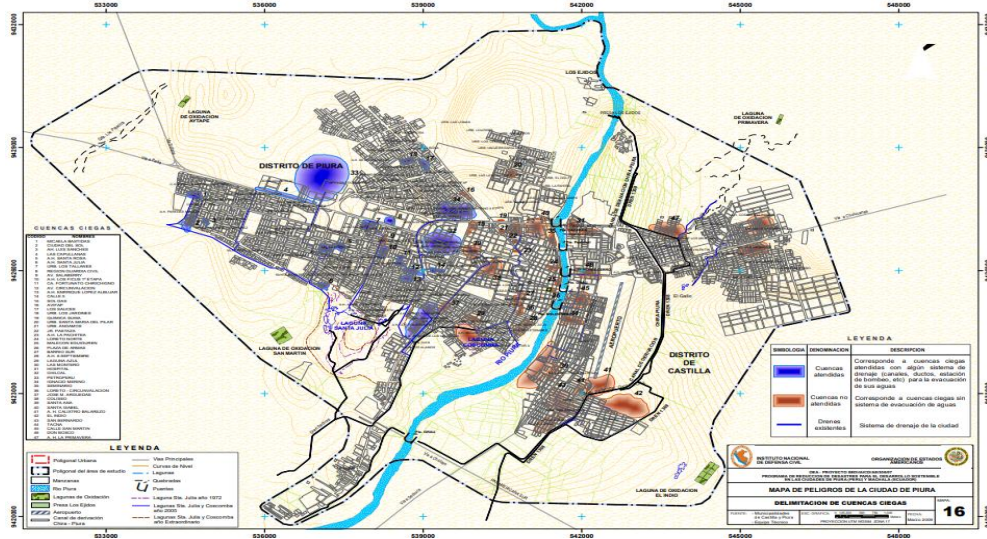
**Figura 219.** Mapa Delimitación de Cuencas Ciegas

Según el mapa de peligro de Delimitación de Cuencas Ciegas de la ciudad de Piura, la zona de estudio desde la progresiva km 00 + 000 hasta km 02 + 2880, no posee cuencas ciegas atendidas ni cuencas ciegas no atendidas. Sin embargo, si hay dos drenes existentes que atraviesan la zona de estudio.
