TESIS PARA OPTAR EL TÍTULO PROFESIONAL DE INGENIERA CIVIL

Propuesta de rehabilitación del pavimento flexible en la avenida Panamericana km 1108
al km 1113 del distrito de Las Lomas, provincia y departamento de Piura.

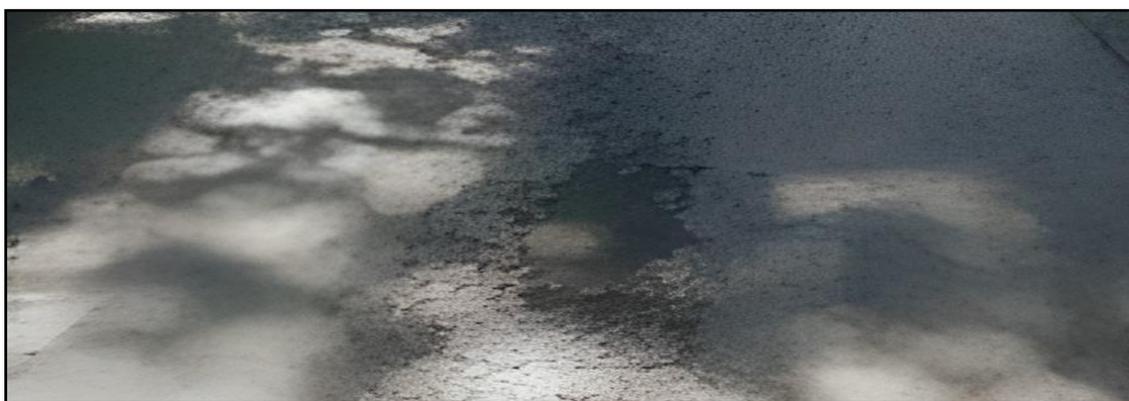
Figura 5 *Falla de pulimiento de agregados.*

Nota: La imagen representa la falla de pulimiento de agregados que se da en un pavimento flexible. Tomada del manual del PCI (pag.32), por L.R. Vásquez,2002.

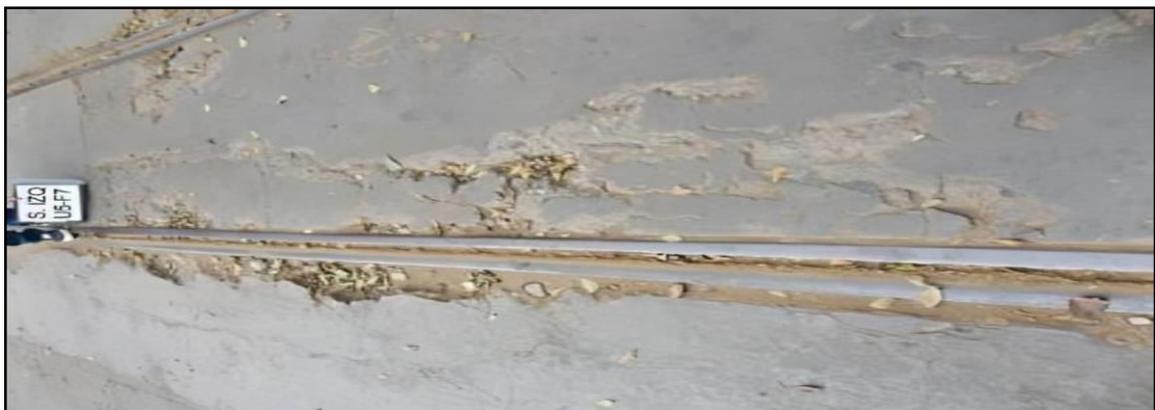
Figura 7 *Falla de cruce de vía férrea.*

Nota: La imagen indica la falla de vía férrea de alta severidad que se ha encontrado entre los rieles. Tomada del manual del PCI (pag.35), por L.R. Vásques,2002.

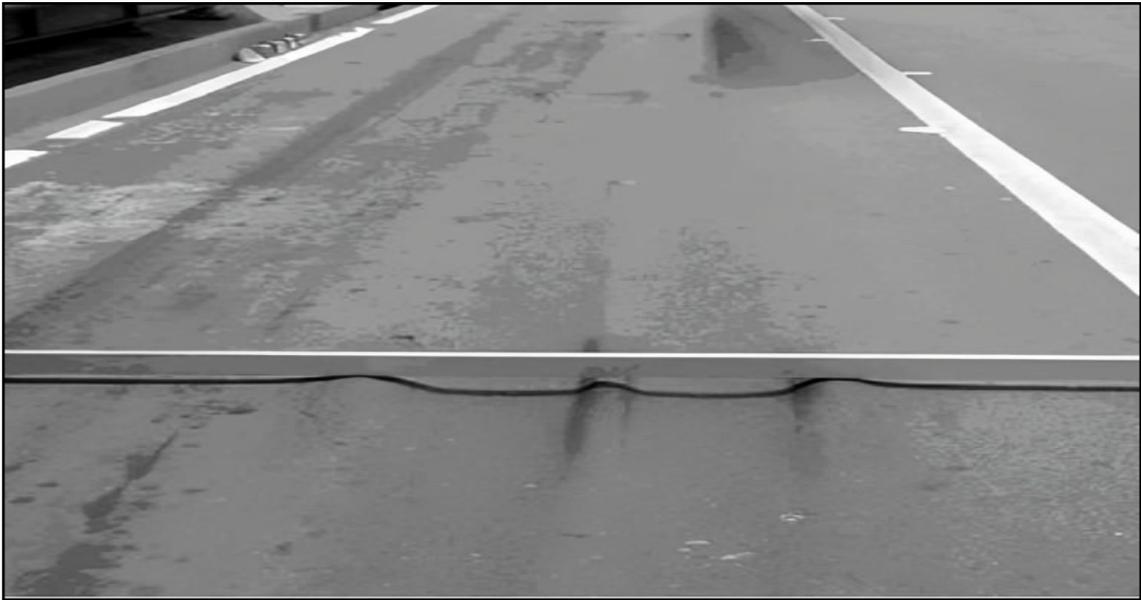
Figura 8 *Falla de ahuellamiento*

Nota: En la imagen se muestra la falla de ahuellamiento debido a las cargas de tránsito que ha soportado el pavimento flexible. Tomada de Identificación de fallas en pavimentos y técnicas de reparación, 2016.

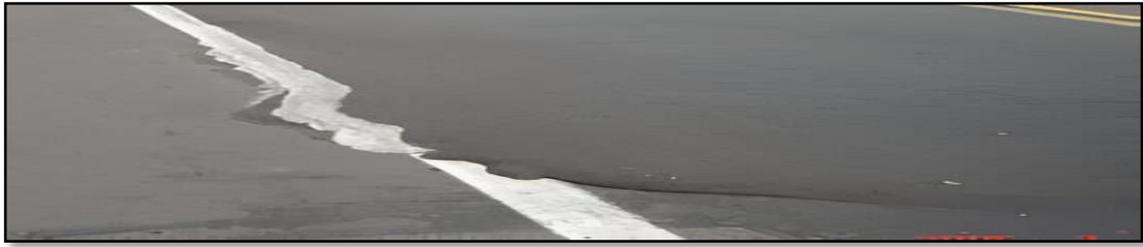
Figura 9 *Falla de desplazamiento de severidad alta.*

Nota: La imagen la falla de desplazamiento, la cual se ha considerado al momento de su medición en el nivel de severidad alta (H). Tomada del manual del PCI (pag.40) por L.R. Vásquez (2002).

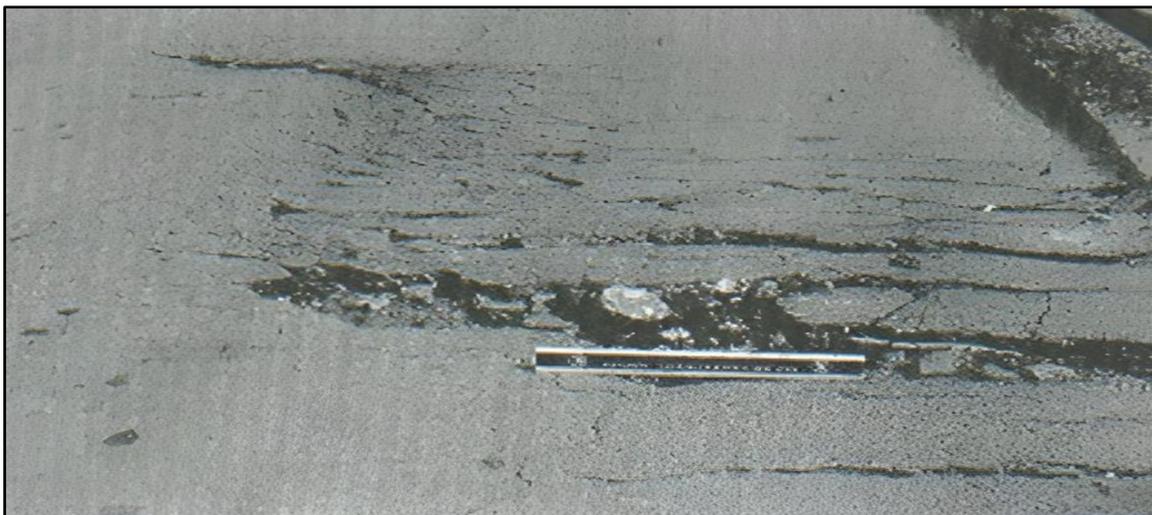
Figura 10 *Grieta parabólica de alta severidad.*

Nota: En la imagen se observa la falla de grieta parabólica, la cual se ha producido en un pavimento flexible. Tomada del manual del PCI (pág.41), por L.R. Vásquez, 2002.

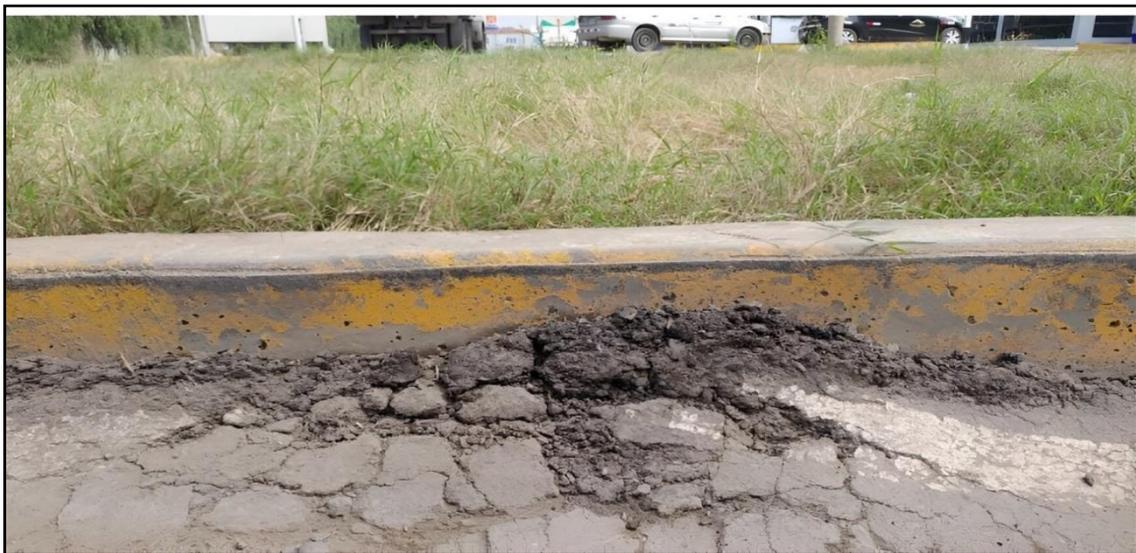
Figura 11 *Falla de hinchamiento en pavimento flexible.*

Nota: En la imagen se muestra el esquema de los factores que intervienen para que se produzca la falla de hinchamiento y cuáles son los efectos que causa en el pavimento. Tomada del manual de Identificación de fallas en pavimentos y técnicas de reparación, 2016.

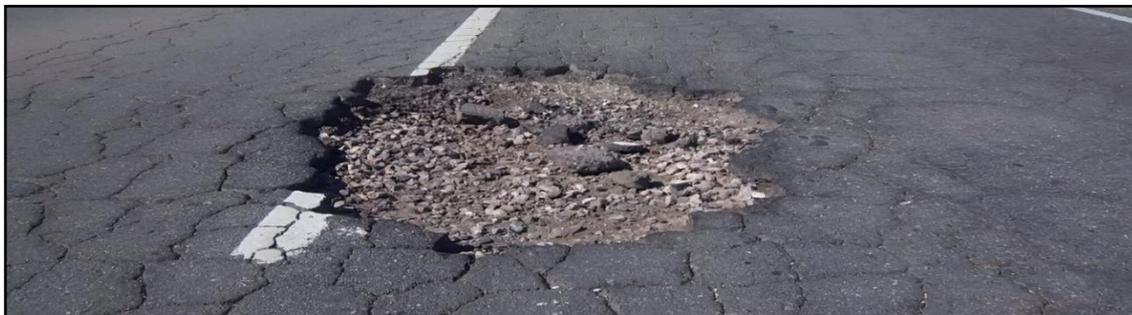
Figura 12 *Falla de desprendimiento de agregados de severidad media.*

Nota: La falla de desprendimiento de agregados o también conocida como meteorización como se muestra en la imagen, con nivel de severidad media. Tomada del manual del PCI (pag.44), por L.R. Vásquez, 2002.

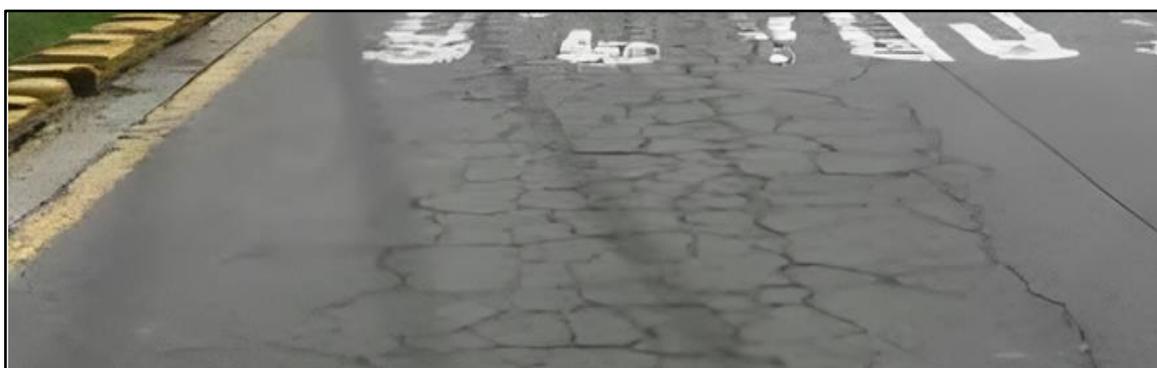
Figura 13 *Piel de cocodrilo.*

Nota: En el pavimento flexible de la imagen se observa que se ha presentado la falla de piel de cocodrilo, a la cual se le ubica en el nivel de severidad M. Tomada de Robles, 2015.

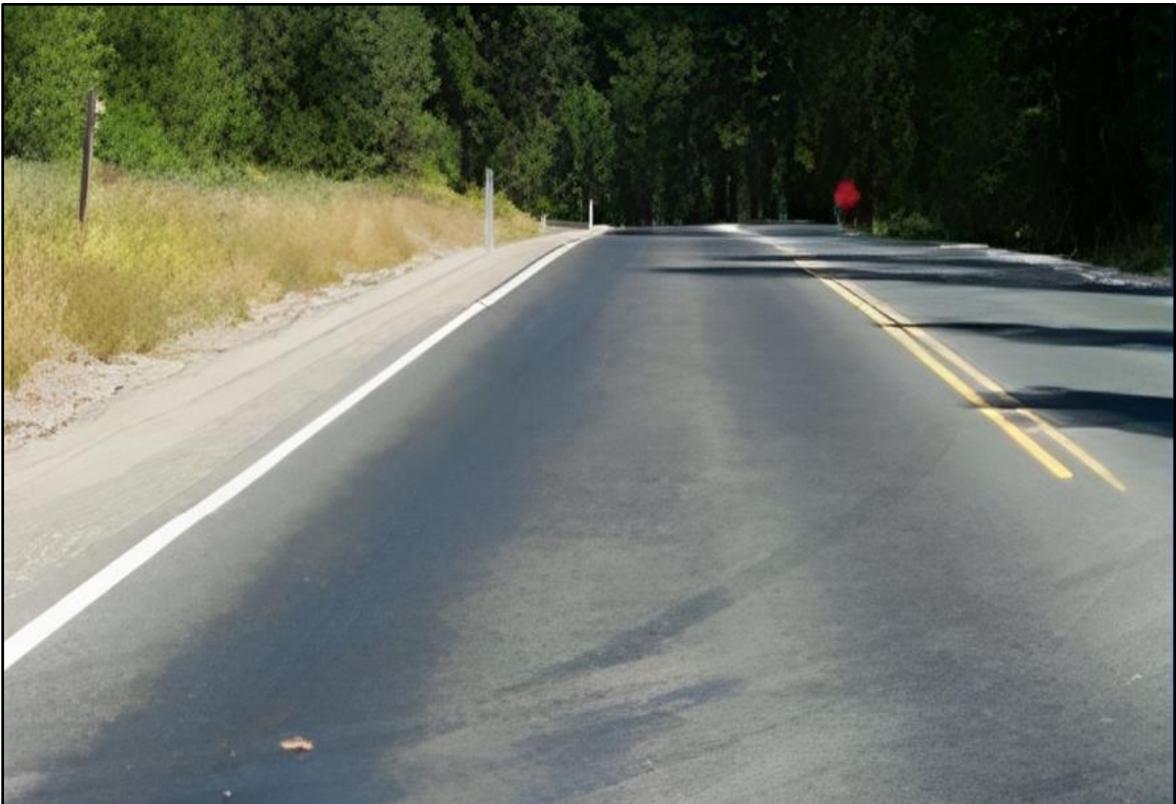
Figura 14 *Exudación o macha de pavimentos.*

Nota: En la imagen se aprecia el pavimento flexible se ha encontrado la falla de exudación, que muchas veces se ocasiona por exceso de asfalto en la mezcla. Tomada de Maestría en vía terrestre, módulo III, 2016.

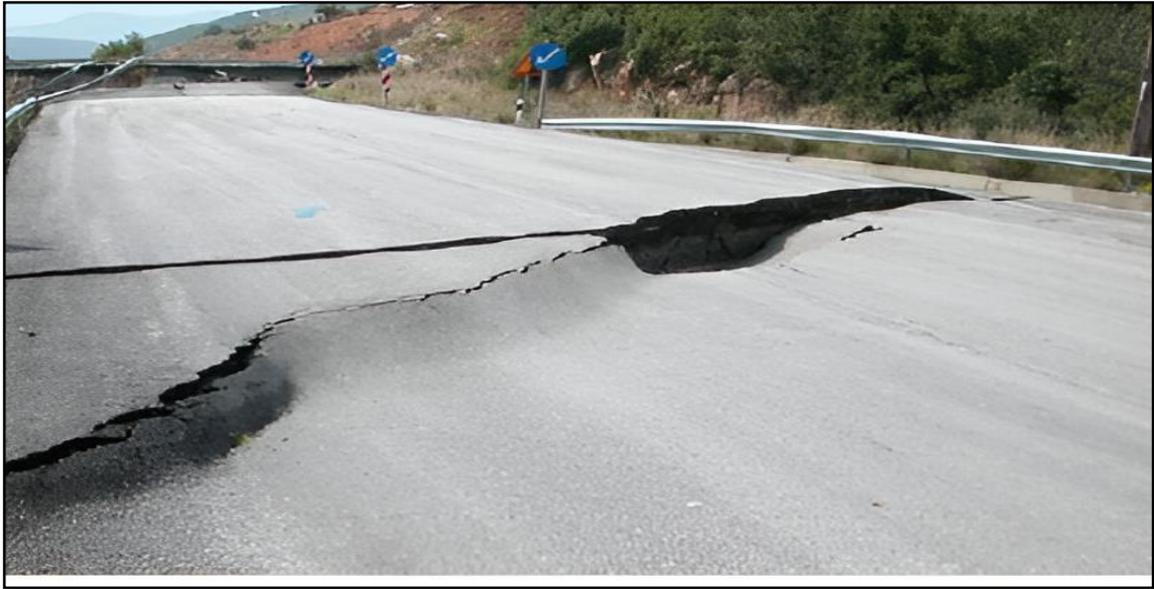
Figura 15 *Abultamientos y hundimientos.*

Nota: En la imagen se muestra la falla de deformación por hundimiento. Tomada de *Identificación en pavimentos y técnicas de reparación*, 2016.

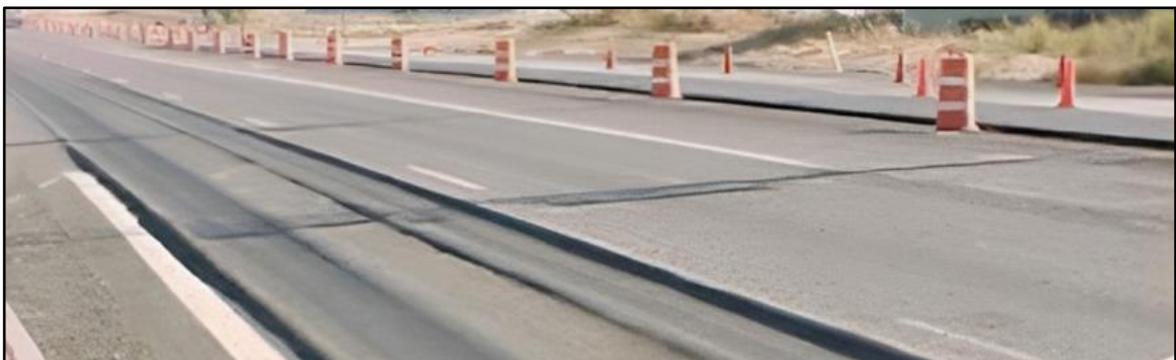
Figura 16 *Corrugación de pavimentos.*

Nota: Las depresiones que se observan en la imagen son las que ocasionan la falla de corrugación de un pavimento. Tomada de *maestría en vías terrestres módulo III*, 2016.

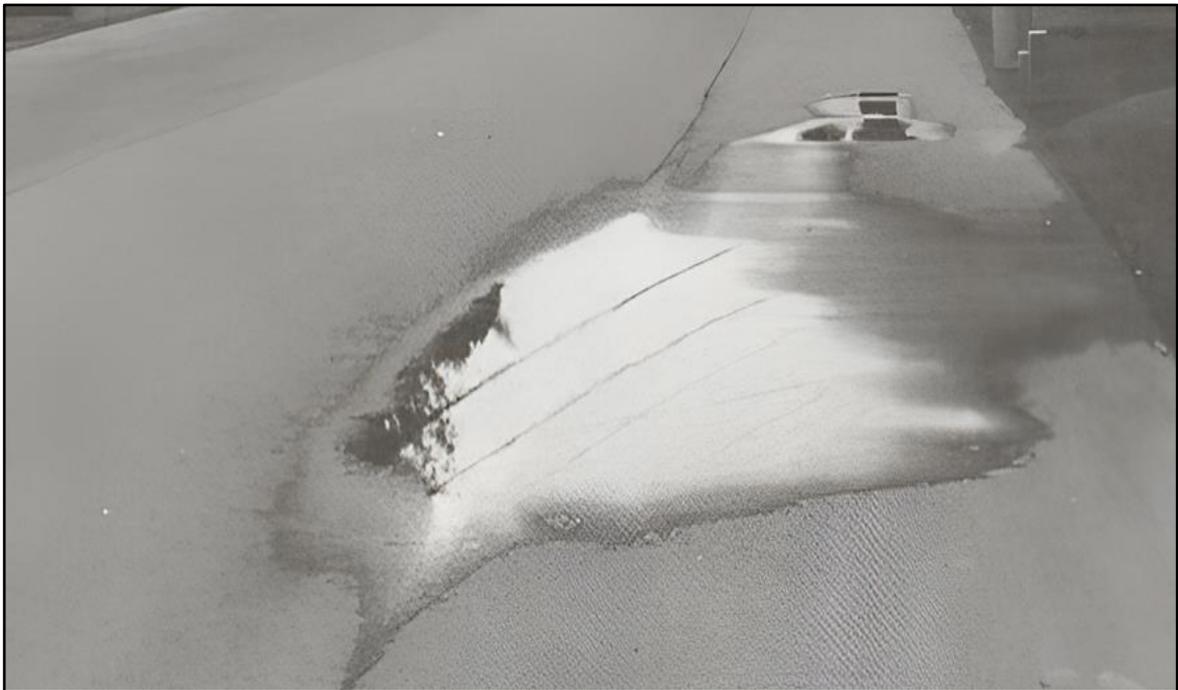
Figura 17 *Falla de depresión de pavimento.*

Nota: Está imagen muestra la falla de depresión que muchas veces es visible después de una lluvia, lo que forma un “baño de pájaros”. Tomada de maestría en vías terrestres, módulo III, 2016.

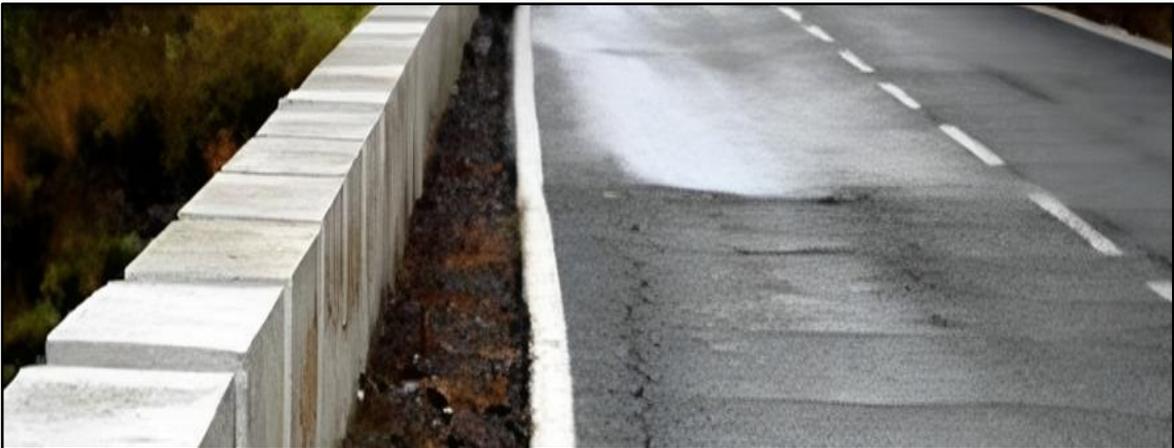
Figura 18 *Falla de grieta de borde.*

Nota: La falla de grieta de borde en su mayoría de veces se da por el debilitamiento de la estructura, debido al cambio climático. Tomada de maestría en vías terrestres, módulo III, 2016.

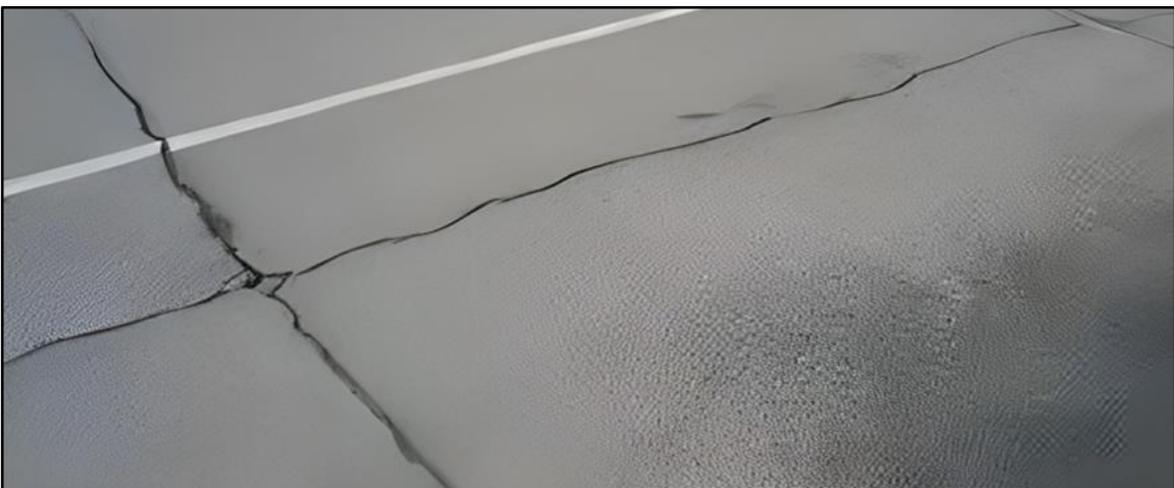
Figura 19 *Falla de reflexión de junta.*

Nota: En la imagen se observa la falla de reflexión de junta que se presenta en un pavimento flexible. Tomada de maestría de vía terrestre, módulo III, 2016.

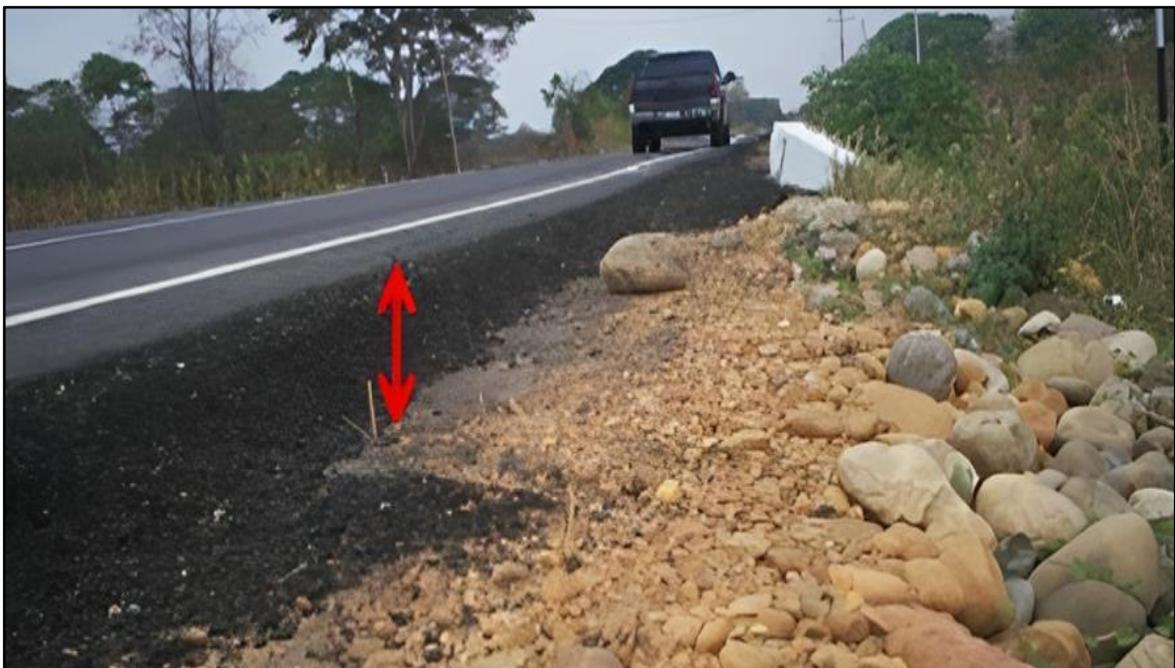
Figura 20 *Desnivel carril/berma.*

Nota: El desnivel de carril es una falla que se puede presentar en el pavimento flexible, generada por la erosión de la berma como se aprecia en la imagen. Tomada de maestría en vías terrestres, modulo III, 2016.

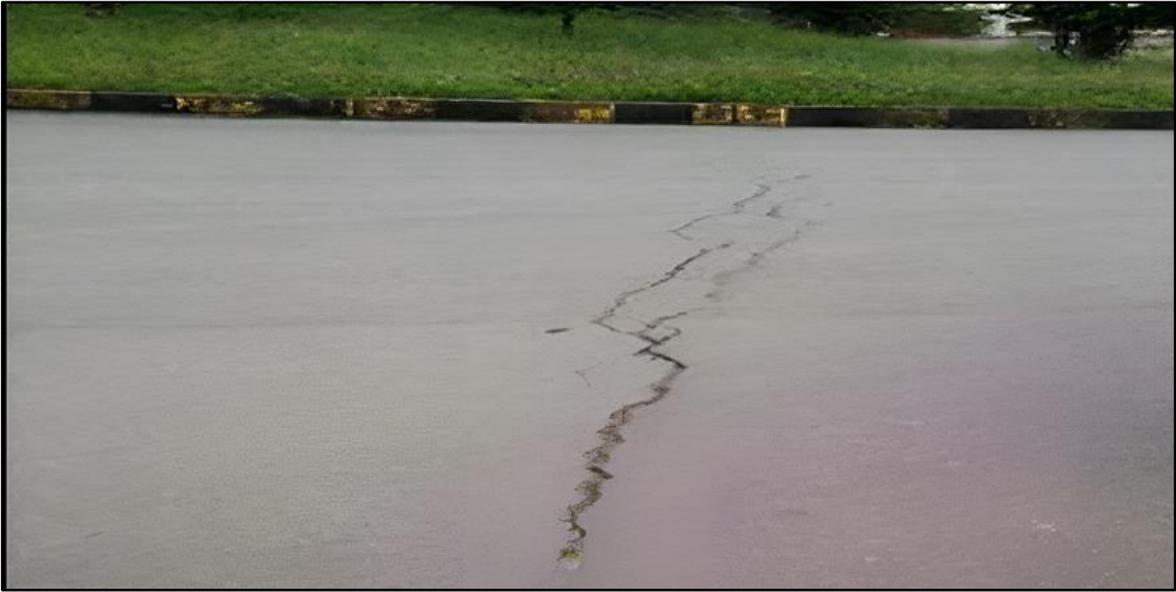
Figura 21 *Fisuras longitudinales y transversales.*

Nota: En la imagen se observa la falla de fisura longitudinal, la cual genera que el pavimento flexible no brinde una adecuada estructura para el desplazamiento de los vehículos. Tomada de maestría en vías terrestres, módulo III, 2016.

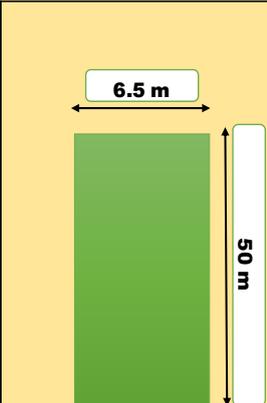
HOJA DE REGISTRO PARA PAVIMENTO FLEXIBLE MEDIANTE PCI										
LUGAR: Av. Panamericana Las Lomas				SECCIÓN: 1+112.850 a 1+1185.800				DIAGRAMA

MEDIA	M									
ALTA	H									
TIPOS DE FALLAS EXISTENTES										
RANGO	CLASIFICACIÓN	Desnivel Carril / Verma		Grietas Longitudinales		Huecos		Ahuellamientos		
100 - 85	EXCELENTE	Cant.	Sev.	Cant.	Sev.	Cant.	Sev.	Cant.	Sev.	
85 - 70	MUY BUENO	1.50	L	3.15	H	0.0108	M	1.15	M	
70 - 55	BUENO			15.5	H			5.6	H	
55 - 40	REGULAR			25.85	H			1.75	M	
40 - 25	MALO							0.7	M	
25 - 10	MUY MALO									
10 - 0	FALLADO									
TOTAL	BAJA (L)	1.50	L			0.0108	M	3.6	M	
	MEDIA (M)									
	ALTA (H)			44.5	H			5.6	H	
CALCULO DEL PCI										
TIPO DE DAÑO		SEVERIDAD		TOTAL		DENSIDAD %		VALOR DEDUCIDO		
Desnivel Carril / Verma		L		1.50		0.7%		5		
Grietas Longitudinales		H		44.5		19.3%		48		
Huecos		M		0.0108		0.0%		5		
Ahuellamientos		M		3.6		1.6%		23		
Ahuellamientos		H		5.6		2.4%		40		
Número de valores deducidos > 2 (q)										
Valor deducido más alto =55										
Número maximo de VD (m) =										
NRO	VALORES DEDUCIDOS				VDT				q	VDC

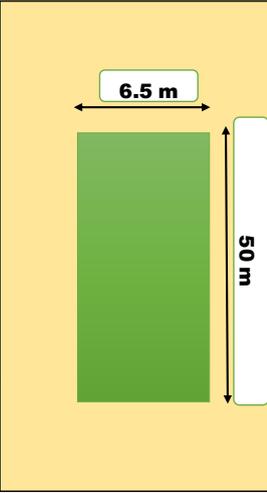
HOJA DE REGISTRO PARA PAVIMENTO FLEXIBLE MEDIANTE PCI												
LUGAR: Av. Panamericana Las Lomas				SECCIÓN: 1+112.800 a 1+112.750				DIAGRAMA

MEDIA	M											
ALTA	H											
TIPOS DE FALLAS EXISTENTES												
RANGO	CLASIFICACIÓN	Desnivel Carril / Verma		Grieta Longitudinal		Huecos		Ahuellamiento				
100 - 85	EXCELENTE	Cant.	Sev.	Cant.	Sev.	Cant.	Sev.	Cant.	Sev.			
85 - 70	MUY BUENO	1.50	L	1.7	M	0.0375	L	2.8	M			
70 - 55	BUENO			2.5	M							
55 - 40	REGULAR			18.5	H							
40 - 25	MALO			25.25	H							
25 - 10	MUY MALO											
10 - 0	FALLADO											
TOTAL	BAJA (L)	1.50	L			0.0375	L					
	MEDIA (M)			4.2	M			2.8	M			
	ALTA (H)			43.75	H							
CALCULO DEL PCI												
TIPO DE DAÑO		SEVERIDAD		TOTAL		DENSIDAD %		VALOR DEDUCIDO				
Desnivel Carril / Verma		L		1.50		0.7%		5		Número de valores deducidos > 2 (q)		
Grieta Longitudinal		M		4.2		1.8%		3				
Grieta Longitudinal		H		43.75		19.0%		49				
Huecos		L		0.0375		0.0%		3				
Ahuellamiento		M		2.8		1.2%		20				
										Valor deducido más alto =49		
										Número maximo de VD (m) =5.7

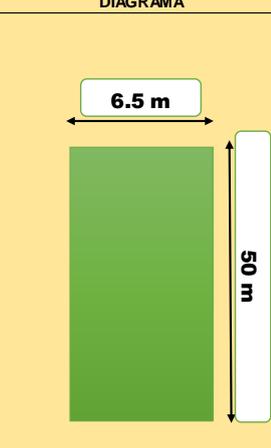
HOJA DE REGISTRO PARA PAVIMENTO FLEXIBLE MEDIANTE PCI									
LUGAR: Av. Panamericana Las Lomas			SECCIÓN: 1+112.650 a 1+112.600			DIAGRAMA

ALTA	H								
TIPOS DE FALLAS EXISTENTES									
RANGO	CLASIFICACIÓN	Desnivel Carril / Verma		Parqueo		Huecos			
100 - 85	EXCELENTE	Cant.	Sev.	Cant.	Sev.	Cant.	Sev.	Cant.	Sev.
85 - 70	MUY BUENO	1.50	H	3.41	H	0.01944	H		
70 - 55	BUENO			18.45	H	0.02618	H		
55 - 40	REGULAR			25.5	H				
40 - 25	MALO								
25 - 10	MUY MALO								
10 - 0	FALLADO								
TOTAL	BAJA (L)								
	MEDIA (M)	1.50	M						
	ALTA (H)			47.36	H	0.04562	H		
CALCULO DEL PCI									
TIPO DE DAÑO	SEVERIDAD	TOTAL	DENSIDAD %	VALOR DEDUCIDO	Número de valores deducidos > 2 (q)				
Desnivel Carril / Verma	M	1.50	0.7%	0	Valor deducido más alto =69				
Parqueo	H	47.36	20.6%	69					
Huecos	H	0.04562	0.0%	20					
					Número maximo de VD (m) =3.8				
NRO	VALORES DEDUCIDOS				VDT	q	VDC		
1	69	20	0		89	3	57		
2	69	20	2		91	2	65		
3	69	2	2		73	1	74		
						Max. VDC	74		
INDICE DE CONDICIÓN DEL PAVIMENTO (PCI)						26			
CONDICIÓN DEL PAVIMENTO FLEXIBLE						MALO
