Evaluación de la condición actual del pavimento flexible en la Av. Perú distrito 26
de Octubre – Piura

Línea de Investigación: Ingeniería de Transportes

In the analysis of the PCI methodology for the road under study, a PCI of 44.49 with a regular condition grade was obtained; This road has a single section with two sections of which: section 1 obtained a PCI of 33.78 with a bad condition grade and in section 2 a PCI 55.20 was obtained with a regular condition grade.

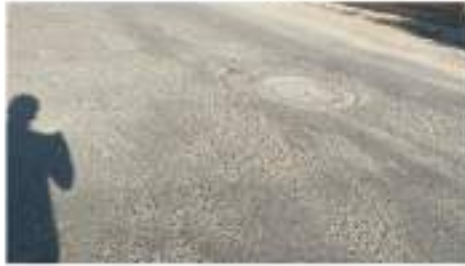
Figura 2.9
Desprendimiento de agregados – UM4

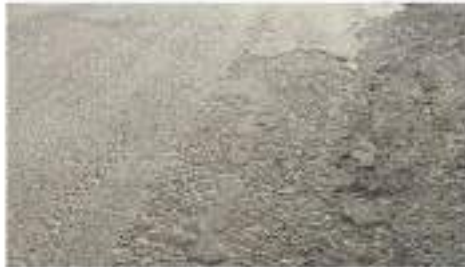
Figura 2.11
Desprendimiento de agregados – UM5

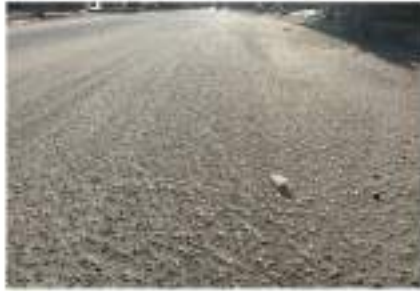
Figura 2.15
Desprendimiento de agregados – UM7

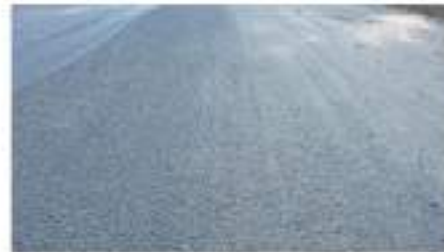
Figura 2.18
Desprendimiento de agregado – UM8

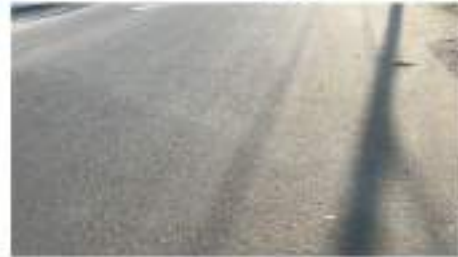
Figura 2.20
Desprendimiento de agregados – UM9

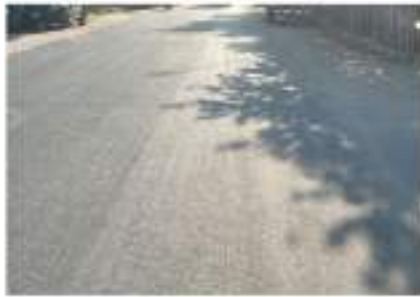
Figura 2.21
Desprendimiento de agregados – UM10

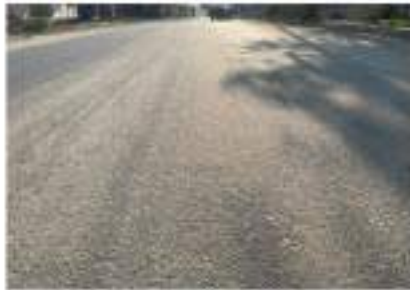
Figura 2.23
Desprendimiento de agregados – UM11

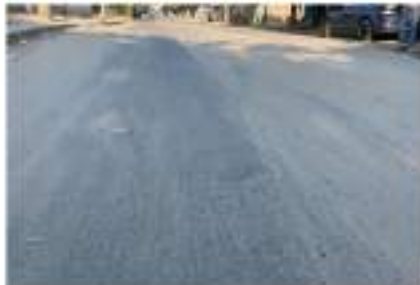
Figura 2.27
Desprendimiento de agregados – UM14
