**TESIS PARA OPTAR EL GRADO DE MAESTRA EN TRANSPORTES Y
CONSERVACIÓN VIAL**

**Propuesta de modelo de gestión de conservación vial para el mantenimiento del
camino vecinal Emp.PE-06B Montan -Tambillo, Santa Cruz – Cajamarca**

Sánchez Vásquez, Doris Yamalí

TRUJILLO – PERÚ
2023

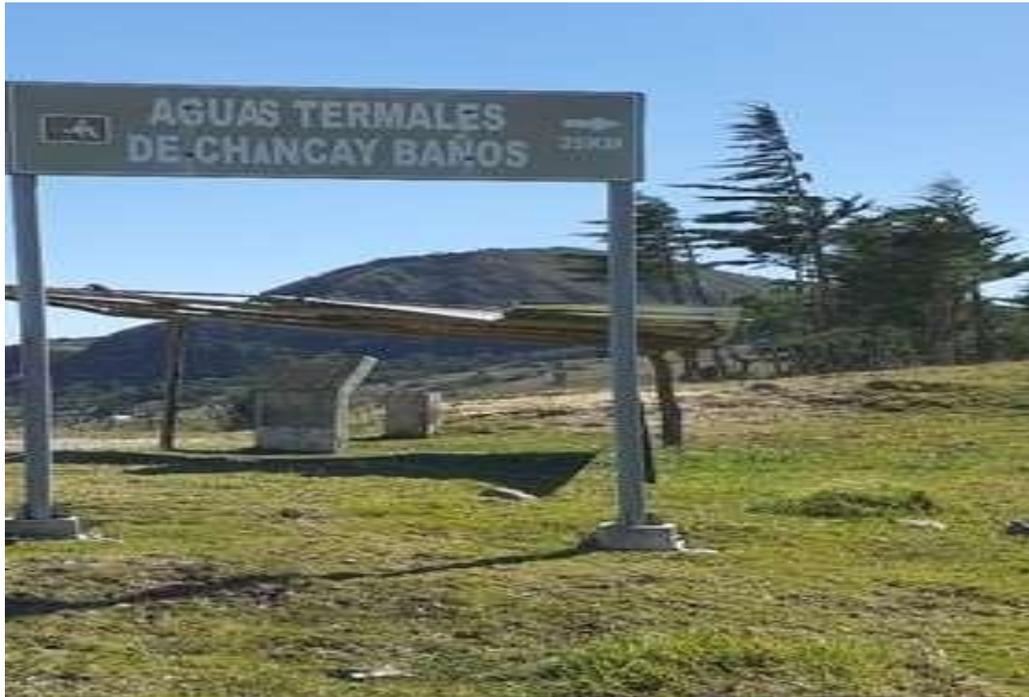
Figura 7 Ubicación Geográfica – Inicio del tramo.

Fuente: Figura obtenida en campo – Cruce Montan - Chancay Baños.

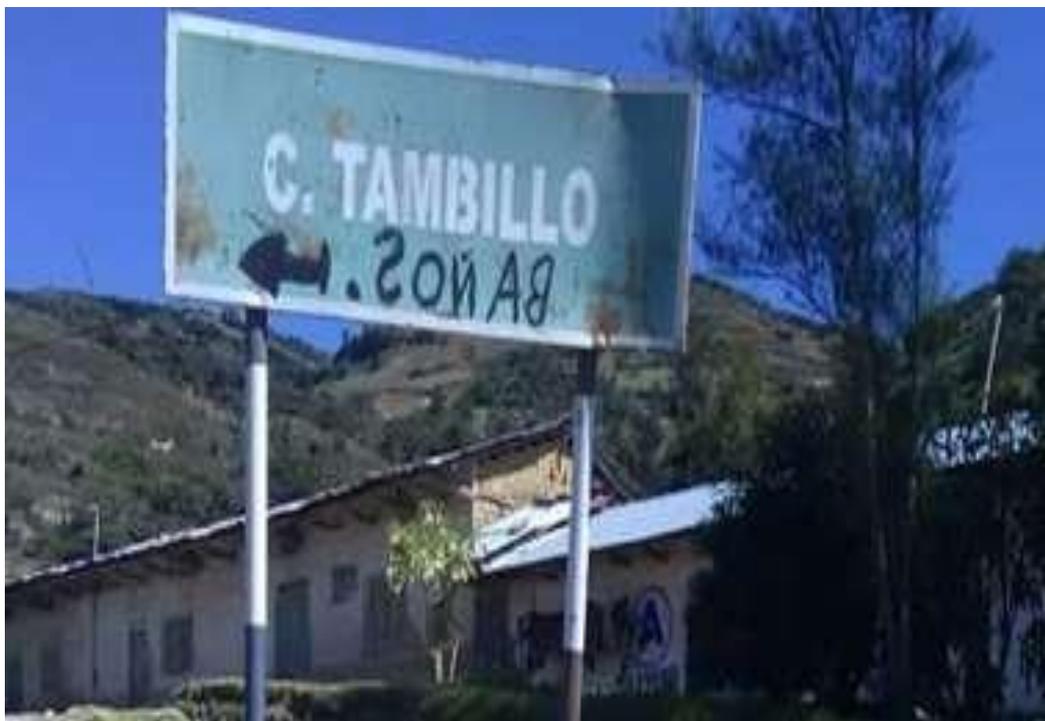
Figura 8 Ubicación Geográfica – Fin del tramo.

Fuente: Figura obtenida en campo – Centro poblado Tambillo.

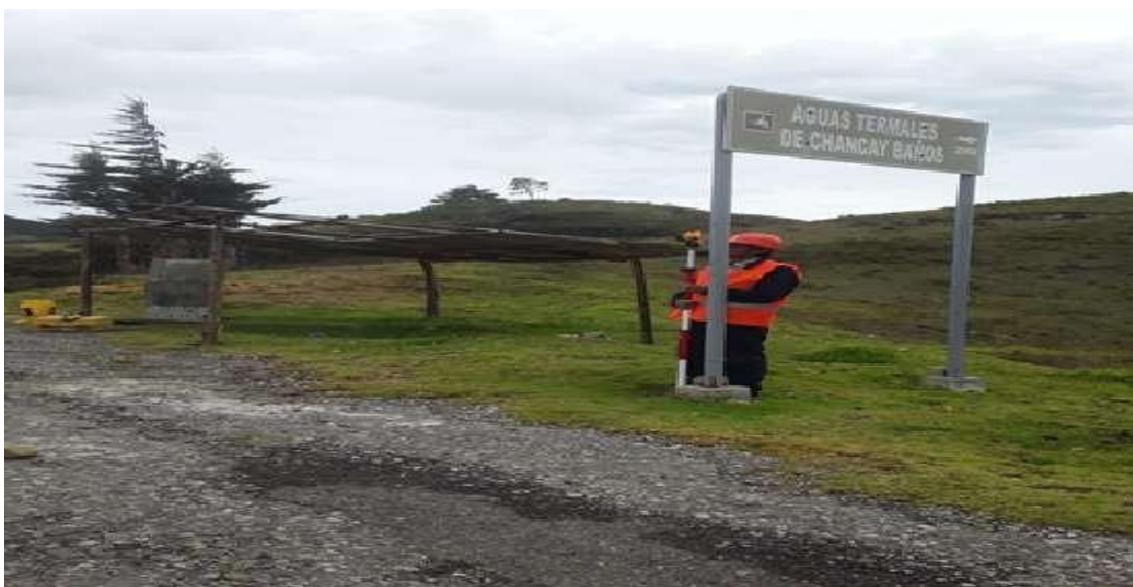
Figura 38 Levantamiento topográfico – Punto de inicio.

Nota. Punto de inicio del levantamiento topográfico Camino vecinal: Tramo Emp. PE-06B – Montan – Tambillo.

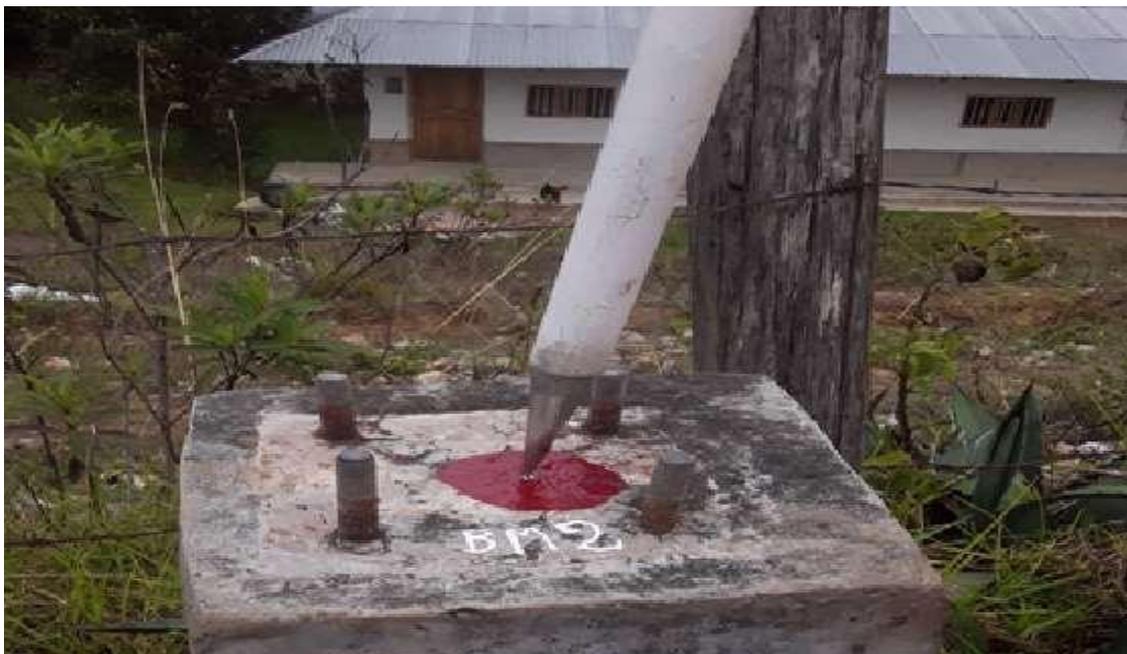
Figura 39 Ubicación de BM 2.

Nota. Ubicación del MB 2 obtenido del levantamiento topográfico Camino vecinal: Tramo Emp. PE-06B – Montan – Tambillo.

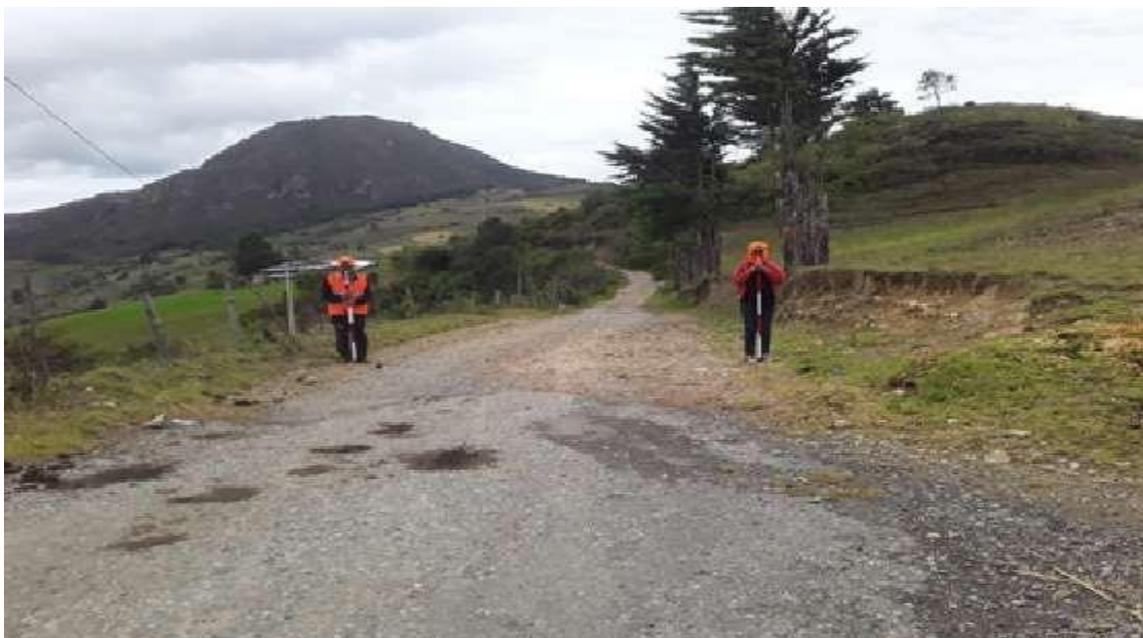
Figura 40 Levantamiento topográfico Secciones transversales.

Nota. Levantamiento topográfico de secciones transversales del Camino vecinal: Tramo Emp. PE-06B – Montan – Tambillo.

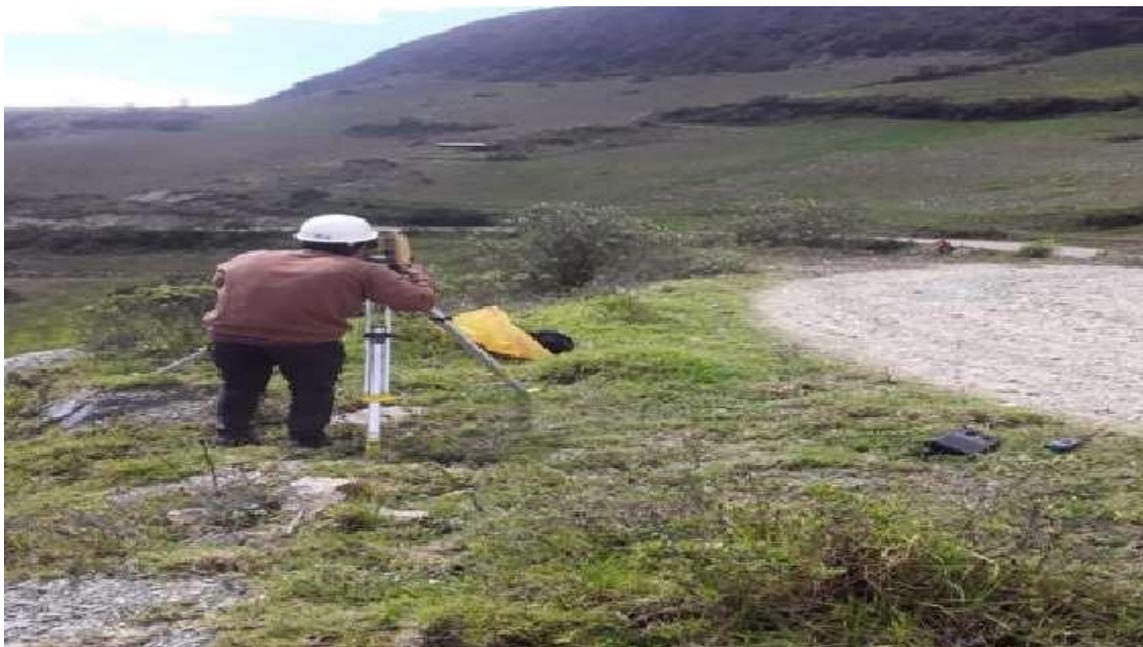
Figura 41 Características Geométricas de la vía.

Nota. Levantamiento topográfico para obtener las características geométricas del Camino vecinal: Tramo Emp. PE-06B – Montan – Tambillo.

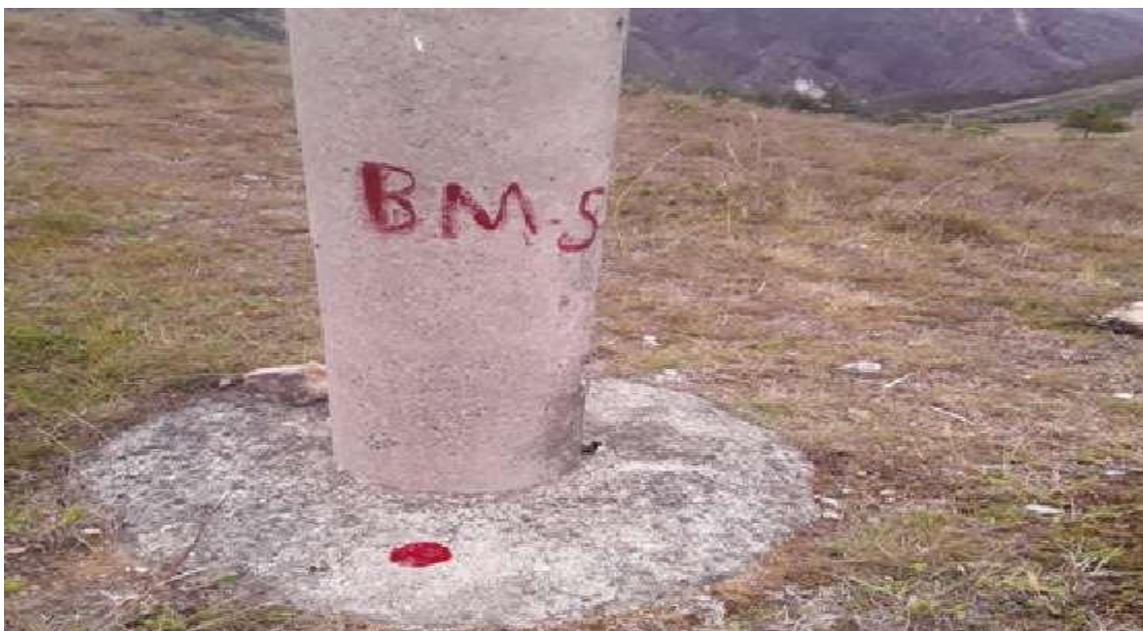
Figura 42 Ubicación de punto de referencia - BM 5.

Nota. Ubicación del MB 5 obtenido del levantamiento topográfico Camino vecinal: Tramo Emp. PE-06B – Montan – Tambillo.

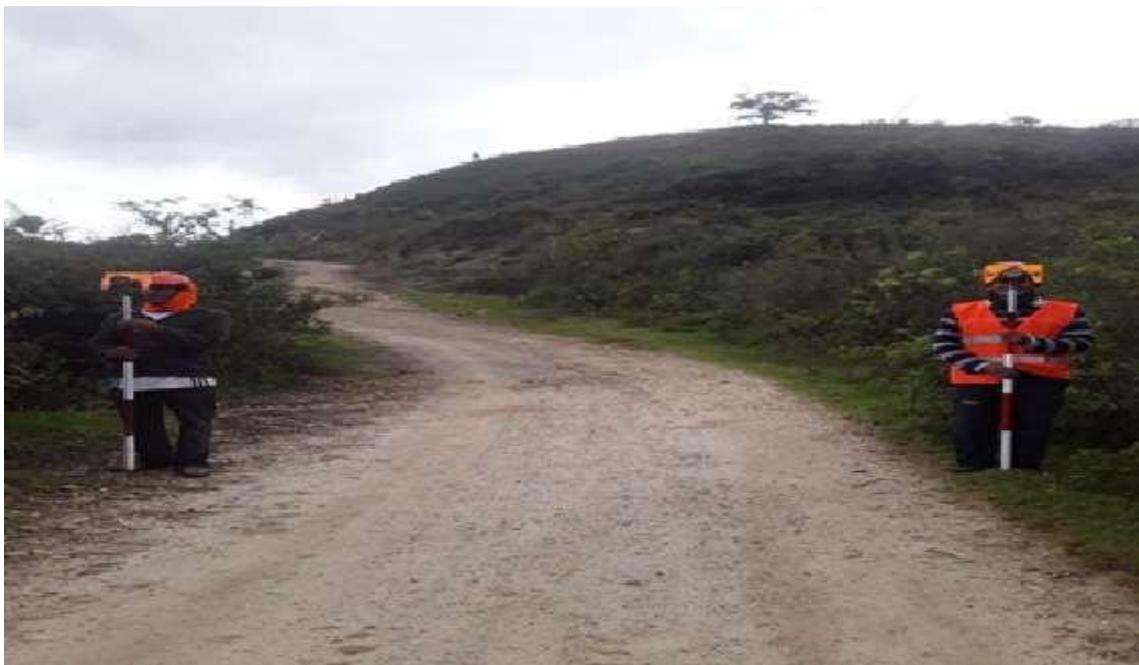
Figura 43 Levantamiento topográfico ancho de la Plataforma

Nota. Levantamiento topográfico para determinar el ancho de la plataforma del Camino vecinal: Tramo Emp. PE-06B – Montan – Tambillo.

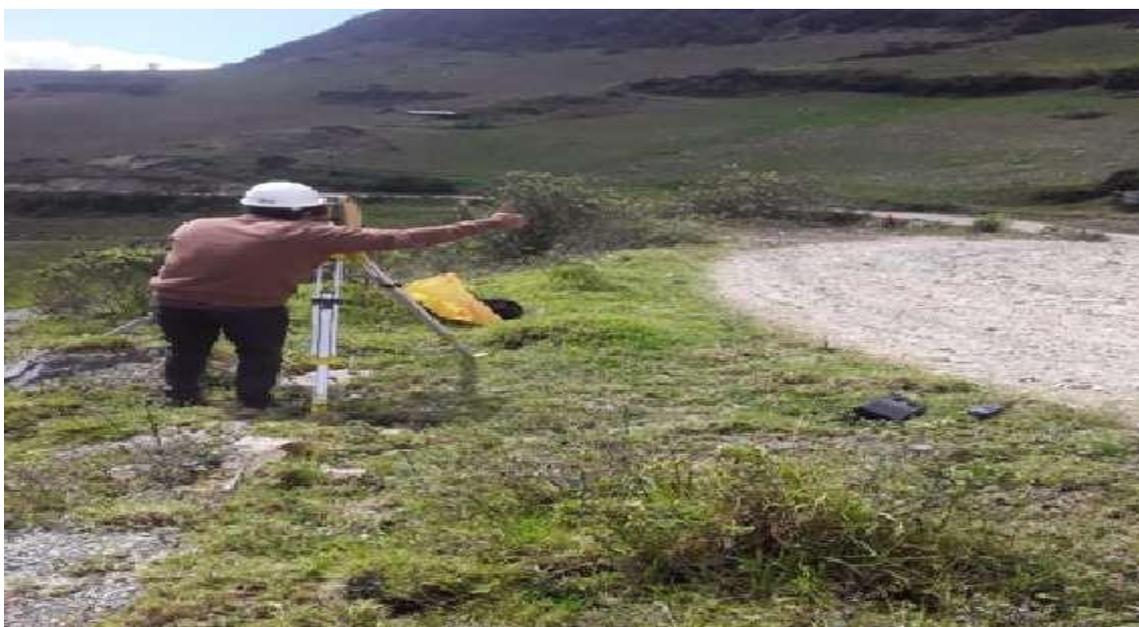
Figura 44 Levantamiento topográfico – determinación de pendientes topográficas.

Nota. Levantamiento topográfico para determinar pendientes topográficas del Camino vecinal: Tramo Emp. PE-06B – Montan – Tambillo.
