UNIVERSIDAD PRIVADA ANTENOR ORREGO
FACULTAD DE INGENIERIA
ESCUELA PROFESIONAL DE INGENIERIA CIVIL

**DETERMINACIÓN DEL ESTADO DE CONSERVACIÓN
SUPERFICIAL DEL PAVIMENTO FLEXIBLE APLICANDO LOS
MÉTODOS DEL PCI Y VIZIR EN LA AVENIDA COSTA RICA Y
PROLONGACIÓN CÉSAR VALLEJO, TRUJILLO**

**TESIS PARA OPTAR EL TÍTULO PROFESIONAL DE INGENIERO
CIVIL**

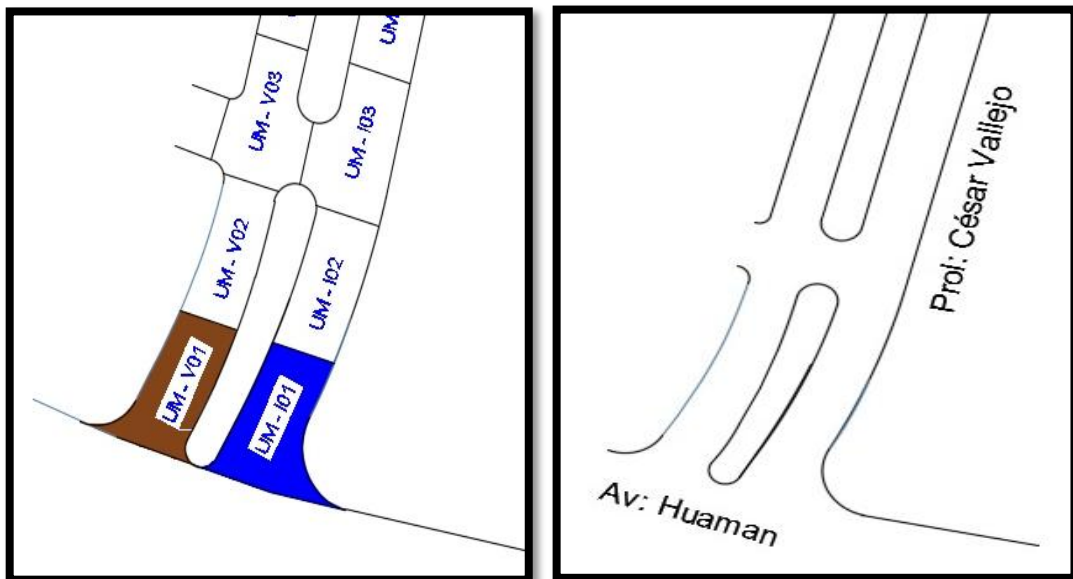
IMAGEN 16 - Ubicación de sección de muestreo UMI-I01

La sección de muestreo para este análisis de datos será la **UM-I01** (Unidad de Muestreo de Ida 01), ubicada en la intersección de la avenida Huamán con la prolongación Cesar Vallejo, esta sección servirá como ejemplo del análisis de datos, el procedimiento realizado será repetido en las demás secciones (27 restantes).

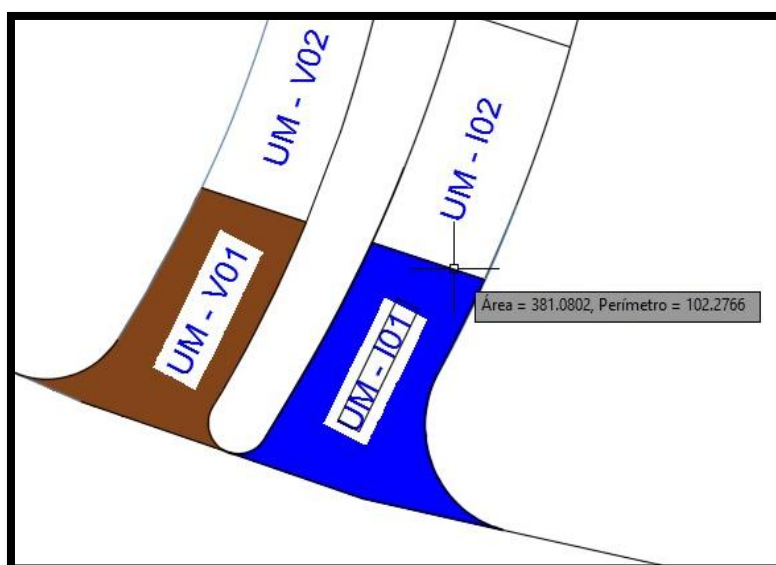
IMAGEN 17 - Medición de área, sección UM-I01

El área obtenida es de 323.00 m², se realizó el mismo procedimiento para las demás secciones de muestreo a inspeccionar.

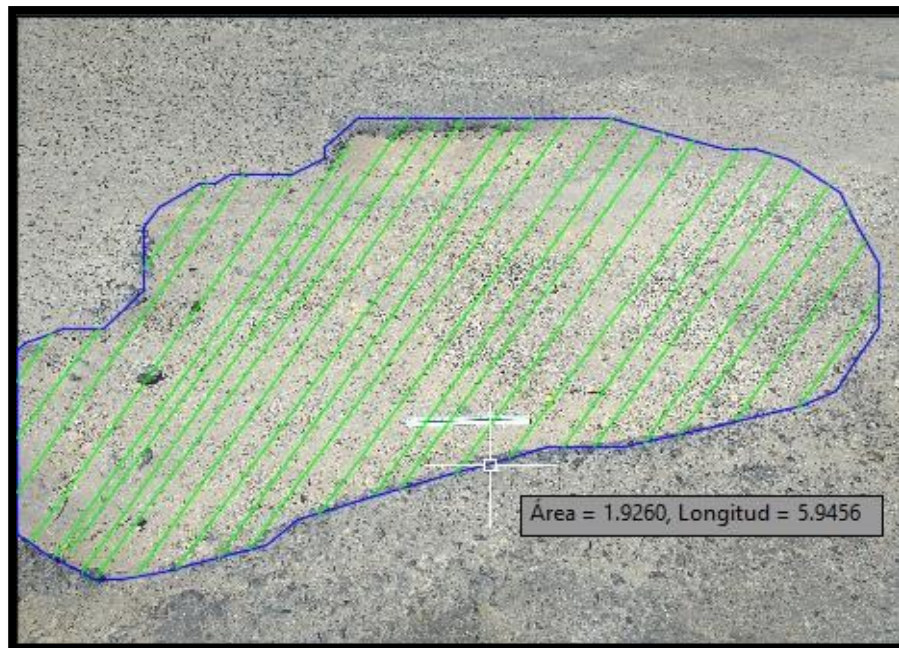
IMAGEN 21 - Obtención del área de la falla en AutoCAD

Una vez escalada la imagen en el software AutoCAD, se procede a delinear el perímetro de la falla, se ejecuta el comando de AREA y obtiene la medida del área de la falla (hueco), el valor obtenido es muy indispensable para estar más cerca de obtener la densidad de la falla con mayor precisión, dicho parámetro se evaluará más adelante de la investigación.

El área obtenida es de 1.93 m², y su profundidad es de 45 mm, datos claves para determinar el nivel de severidad que esta falla presenta, en el "Manual del PCI" (Varela, 2006), en la parte de "Manual de Daños", nos indica que para determinar el nivel de severidad del tipo de fallas "Huecos" (falla N°13), se limita a tener en cuenta los datos de profundidad y diámetro de falla, dados en la siguiente tabla:

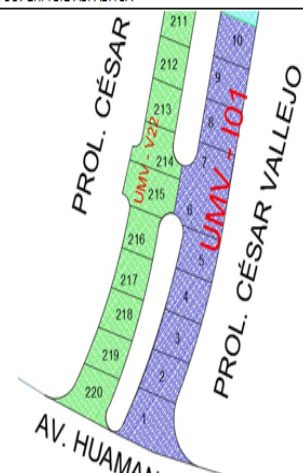
FIGURA 29: Procesamiento de los datos de la unidad de muestro UMV – I01. Método VIZIR.

10. Abultamiento		21. Erosion de bermas										
11. Desplazamiento o abultamiento o ahuellamiento de mezcla		22. Segregación										
FALLAS EXISTENTES			CALCULOS Is									
PROGRESIVA	TIPO DE FALLA	N. Gravedad	Longitud	Unidad	Profundidad (mm)	If	If. Tramo	Id	Id. Tramo	1RA Calif.	Corrección	Is
PRO+0.00 PRO+100.00	Ojos de pescado	2	-	5	3							
	Descascaramiento	2	40.00	-	-							
	Perdida de la pelicula de ligante	2	35.00	-	-		0		0	1	0	1
	Pulimento de agregados	2	30.00	-	-	0		0				
	Baches y parcheos	2	15.00	-	-							
CALIFICACIÓN						REGULAR						
OBSERVACIÓN:

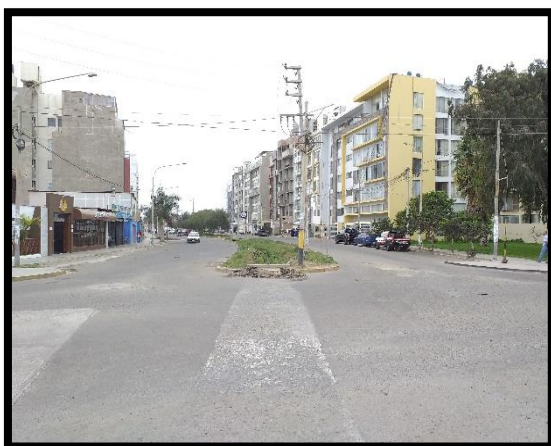
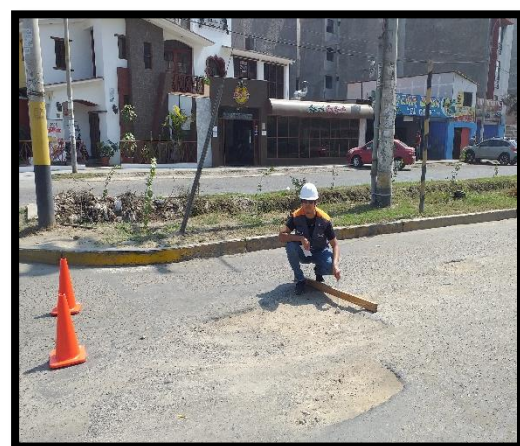
Imagen 01: vista general av. Huamán y prol. César Vallejo.

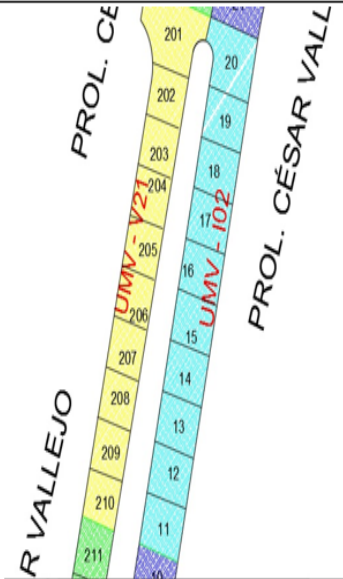
FIGURA 30: Procesamiento de los datos de la unidad de muestro UMV – I02. Método VIZIR.

10. Abultamiento	21. Erosion de bermas										
11. Desplazamiento o abultamiento o ahuellamiento de mezcla	22. Segregación										
FALLAS EXISTENTES			CALCULOS Is								
PROGRESIVA	TIPO DE FALLA	N. Gravedad	Longitud	Profundidad(mm)	if	if. Tramo	Id	Id. Tramo	IRA Calif.	Corrección	Is
PRO+0.00	Perdida de la película de ligante	2	15,6	2							
PRO+100.00	Pulimento de agregados	2	25,3	3		0		0	1	0	1
	Baches y parcheos	2	14,2	2			0				
CALIFICACIÓN:									BUENA		
OBSERVACIÓN:

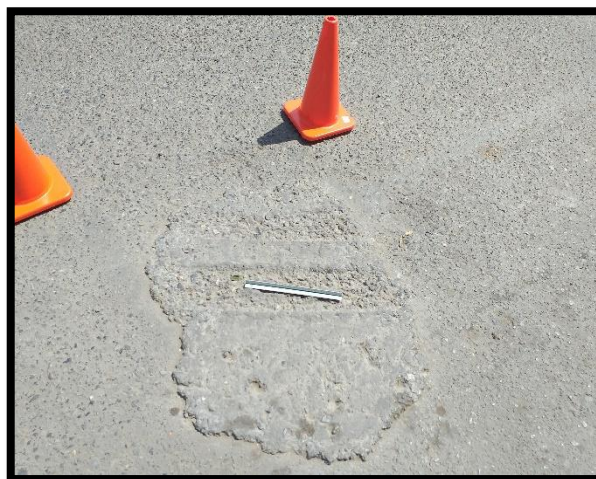
Imagen 02: vista general pról. César Vallejo.

FALLAS EXISTENTES					CALCULOS Is																																																															
PROGRESIVA	TIPO DE FALLA	N. Gravedad	Longitud	Profundidad(mm)	If	If. Tramo	Id	Id. Tramo	1RA Calif.	Corrección	Is																																																									
PRO+0.00	Pulimento de agregados	2	22	2		2		0	2	0	2																																																									
	Perdida de la pelicula de ligante	3	26	3																																																																
PRO+100.00	Piel de cocodrilo	2	14	2	2																																																															
	Baches y parcheos	2	16.2	2																																																																
CALIFICACIÓN					regular																																																															
OBSERVACIÓN: SE PRESENTA MAYOR CANTIDAD DE PERDIDA DE LA PELICULA DE LIGANTE

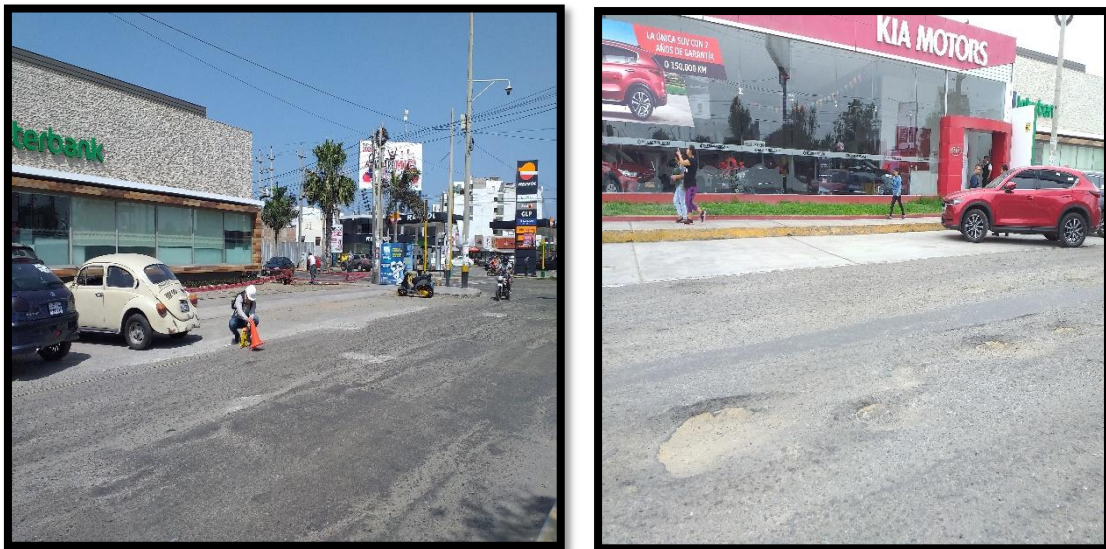
Imagen 04: vista general entre pról. César Vallejo y la av. El golf.

FALLAS EXISTENTES						CALCULOS Is						
PROGRESIVA	TIPO DE FALLA	N. Gravedad	Longitud	Unidad	Profundidad(mm)	If	If. Tramo	Id	Id. Tramo	1RA Calif.	Corrección	Is
PRO+0.00 PRO+100.00	Ojos de pescado	3	-	12	-		3			3	0	3
	Perdida de la pelicula de ligante	2	24.2	-	3							
	Grietas longitudinales por fatiga	2	27.3	-	4	0						
	Baches y parcheos	2	14.8	-	2							
	Piel de cocodrilo	2	21.4	-	3

CALIFICACIÓN										Bueno		
OBSERVACIÓN:		presenta mayor cantidad de grietas longitudinales por fatiga

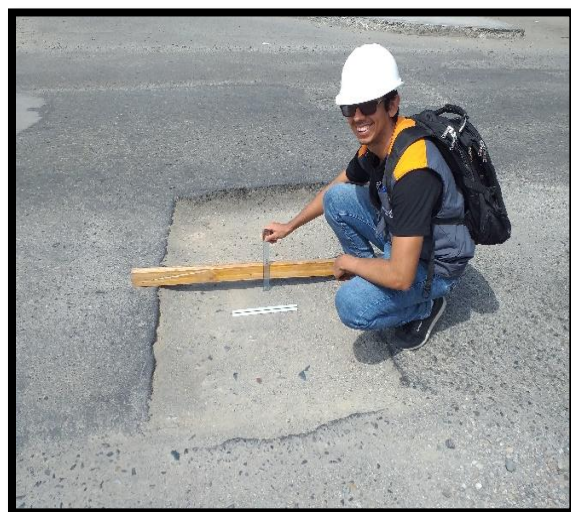
Imagen 06: vista general pról. César Vallejo.

FALLAS EXISTENTES					CALCULOS Is						
PROGRESIVA	TIPO DE FALLA	N. Gravedad	Longitud	Profundidad(mm)	If	If. Tramo	Id	Id. Tramo	1RA Calif.	Corrección	Is
PRO+0.00 PRO+100.00	Grietas de borde	2	24.3	2		3			3	0	3
	Perdida de la pelicula de ligante	2	14	2							
	Grietas longitudinales por fatiga	2	21	3	3						
	Baches y parcheos	2	18	2							
	Pulimento de agregados	1	17	1

CALIFICACIÓN									Regular		
OBSERVACIÓN:		tienes grietas longitudinales

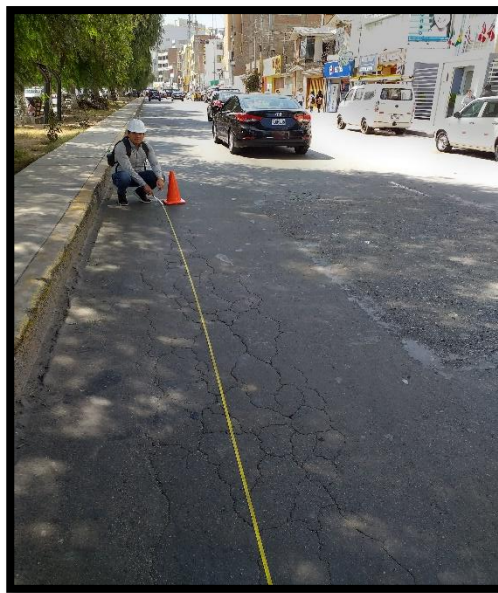
Imagen 11: vista general pról. César Vallejo.

PROGRESIVA	TIPO DE FALLA	N. Gravedad	Longitud	Profundidad(mm)	If	If. Tramo	Id	Id. Tramo	1RA Calif.	Corrección	Is																														
PRO+0.00	Piel de cocodrilo	2	15.4	3	3	3			2	0	2																														
PRO+100.00																																									
CALIFICACIÓN		REGULAR																																							
OBSERVACIÓN: PIEL DE COCODRILO, GRAVEDAD 2

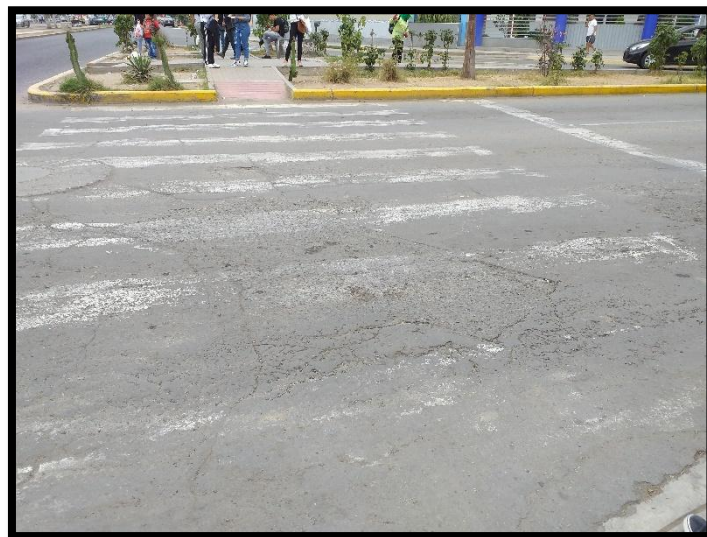
Imagen 15: vista general entre pról. César Vallejo y av. América sur.

FALLAS EXISTENTES					CALCULOS Is						
PROGRESIVA	TIPO DE FALLA	N. Gravedad	Longitud	Profundidad(mm)	If	If. Tramo	Id	Id. Tramo	1RA Calif.	Corrección	Is
PRO+0.00	Pulimento de agregados	2	45.2	3		2			2	0	2
PRO+100.00	Piel de cocodrilo	1	14.2	2	2

CALIFICACIÓN									REGULAR		
OBSERVACIÓN:		SE OBSERVA MUCHA PRECENCIA DE PULIMIENTO DE AGREGADOS

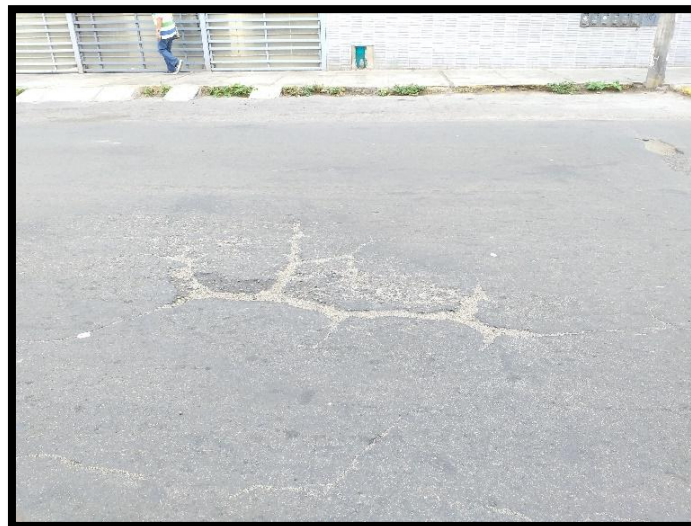
Imagen 26: vista general av. Costa Rica.

CALIFICACIÓN										REGULAR		
OBSERVACIÓN:		resenta grietas longitudinales por fatiga. Tipo A

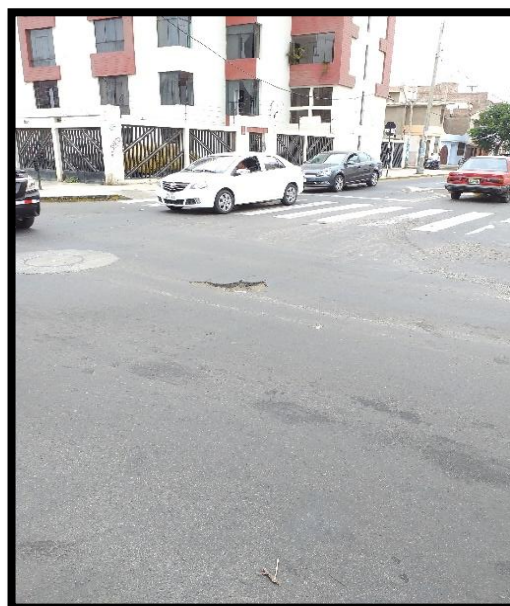
Imagen 27: vista general av. Costa Rica.

OBSERVACIÓN:		se presenta grietas longitudinales por fatiga tipo A

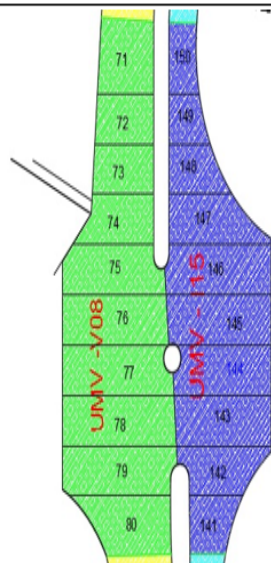
FIGURA 60: Procesamiento de los datos de la unidad de muestra UMV – V08 Método VIZIR.

FALLAS EXISTENTES				CALCULOS Is																																																
PROGRESIVA	TIPO DE FALLA	N. Gravedad	Longitud	Profundidad(mm)	If	If. Tramo	Id	Id. Tramo	1RA Calif.	Corrección	Is																																									
PRO+0.00	Pérdida de la película de ligante	2	24.6	2		3			3	0	3																																									
	Pulimento de agregados	2	25	3																																																
PRO+100.00	Grietas longitudinales por fatiga	2	19	2	3																																															
	Baches y parcheos	2	18.4	1																																																
<table border="1"> <thead> <tr> <th colspan="4">CALIFICACIÓN</th> <th colspan="4">REGULAR</th> </tr> </thead> </table>		CALIFICACIÓN				REGULAR				OBSERVACIÓN: EXISTE UNA GRAN CANTIDAD DE GRIETAS POR FATIGA																																										
CALIFICACIÓN				REGULAR

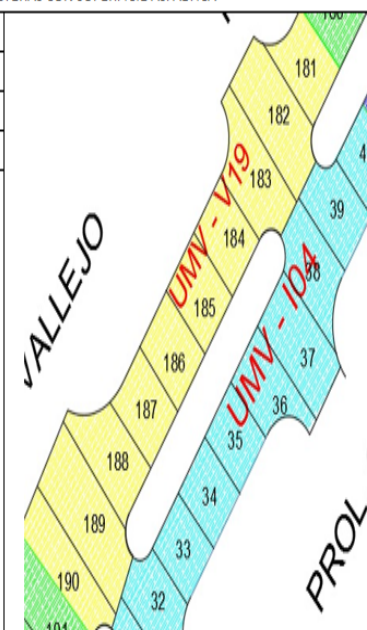
FIGURA 71: Procesamiento de los datos de la unidad de muestro UMV – V19 Método VIZIR.

FALLAS EXISTENTES				CALCULOS Is							
PROGRESIVA	TIPO DE FALLA	N. Gravedad	Longitud	Profundidad(mm)	lf	lf. Tramo	ld	ld. Tramo	1RA Calif.	Corrección	Is
PRO+0.00	Piel de cocodrilo	2	15	2		3			2	0	2
PRO+100.00	Baches y parcheos	3	29	3	4						
	Pulimento de agregados	2	24	2

CALIFICACIÓN									REGULAR		
OBSERVACIÓN:

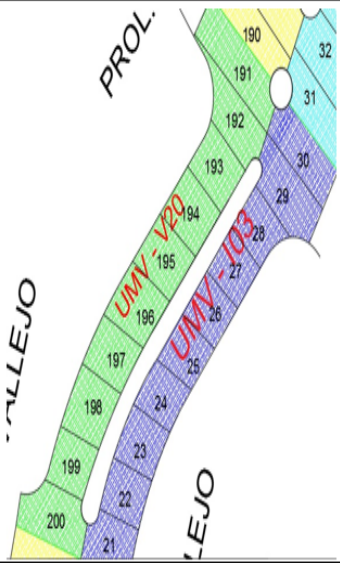
FIGURA 72: Procesamiento de los datos de la unidad de nuestro UMV – V20 Método VIZIR.

1. Ahuellamiento 2. Grietas longitudinales por fatiga 3. Piel de cocodrilo 4. Baches y parcheos 5. Depresiones o hundimientos long. y transversales 6. Grietas longitudinales de junta de construcción 7. Grietas de contracción térmica 8. Grietas parabólicas 9. Grietas de borde 10. Abultamiento 11. Desplazamiento o abultamiento o ahuellamiento de mezcla		12. Ojos de pescado 13. Desprendimiento 14. Descascamiento 15. Pulimento de agregados 16. Exudación 17. Afloramiento de mortero 18. Afloramiento de agua 19. Desintegración de los bordes del pavimento 20. Escalonamiento entre calzada y berma 21. Erosión de bermas 22. Segregación										
FALLAS EXISTENTES						CALCULOS Is						
PROGRESIVA	TIPO DE FALLA	N. Gravedad	Longitud	Unidad	Profundidad(mm)	If	If. Tramo	Id	Id. Tramo	1RA Calif.	Corrección	Is
PRO+0.00 PRO+100.00	Baches y parcheos	2	16.2	-	2		3			3	0	3
	Pulimento de agregados	3	17.5	-	3

Ojos de pescado	3	-	15	-							
	Desprendimiento	2	24.6	-	2							
	Grietas longitudinales por fatiga	2	29.2	-	2	3						
CALIFICACIÓN										REGULAR		
OBSERVACIÓN:

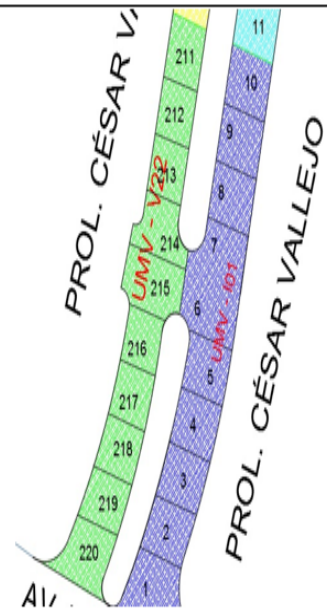
FIGURA 74: Procesamiento de los datos de la unidad de muestra UMV – V22 Método VIZIR.

FALLAS EXISTENTES						CALCULOS Is						
PROGRESIVA	TIPO DE FALLA	N. Gravedad	Longitud	Unidad	Profundidad(mm)	If	If. Tramo	Id	Id. Tramo	1RA Calif.	Corrección	Is
PRO+0.00 PRO+100.00	Ojos de pescado	2	-	7	-							
	Desprendimiento	2	14.6	-	2							
	Grietas longitudinales por fatiga	3	18.2	-	3				1	3	0	3
	Baches y parcheos	2	13.2	-	2							
	Segregación	2	11.2	-	2

CALIFICACIÓN										REGULAR		
OBSERVACIÓN:

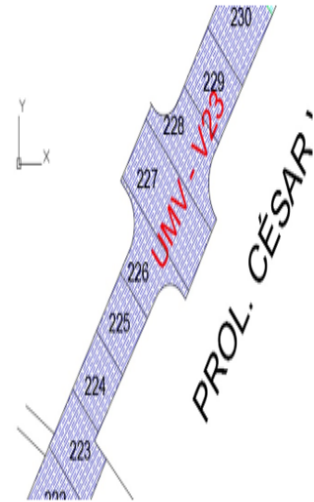
FIGURA 75: Procesamiento de los datos de la unidad de muestro UMV – V23 Método VIZIR.

10. Abultamiento	21. Erosión de bermas											
11. Desplazamiento o abultamiento o ahuellamiento de mezcla	22. Segregación											
FALLAS EXISTENTES			CALCULOS Is									
PROGRESIVA	TIPO DE FALLA	N. Gravedad	Unidad	Longitud	Profundidad(mn)	If	If. Tramo	Id	Id. Tramo	IRA Calif.	Corrección	Is
PRO+0.00	Baches y parcheos	2	-	12.3	2							
PRO+100.00	Piel de cocodrilo	2	-	15	3	3	3			3	0	3
	Ojos de pescado	1	3	-	-							
CALIFICACIÓN										REGULAR		
OBSERVACIÓN:

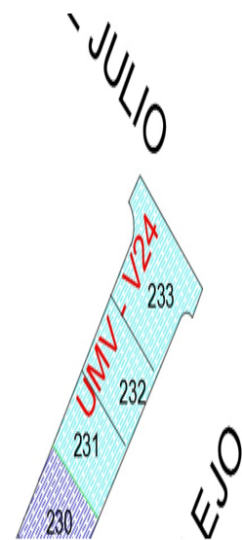
FIGURA 76: Procesamiento de los datos de la unidad de muestro UMV – V24 Método VIZIR.

10. Abultamiento		21. Erosion de bermas										
11. Desplazamiento o abultamiento o ahuellamiento de mezcla		22. Segregación										
FALLAS EXISTENTES												
PROGRESIVA	TIPO DE FALLA	N. Gravedad	Longitud	Unidad	Profundidad(mm)	lf	lf. Tramo	ld	ld. Tramo	1RA Calif.	Corrección	Is
PRO+0.00	Piel de cocodrilo	2	14	-	2	2	8			2	0	2
PRO+100.00	Ojos de pescado	1	-	3	-							
	Baches y parcheos	2	10	-	2							
CALIFICACIÓN										REGULAR		
OBSERVACIÓN:
