**“INVESTIGACIÓN DEL ÍNDICE DE CONDICIÓN DE PAVIMENTO FLEXIBLE EN LA AV.
SAN LUIS, DISTRITO DE VIRU, PROVINCIA DE VIRU - LA LIBERTAD 2019”**

TESIS PARA OPTAR EL TÍTULO PROFESIONAL DE INGENIERO CIVIL

Al realizar la evaluación superficial del pavimento flexible mediante el método Pavement Condition Index, se conoce que el estado de conservación de la AV. SAN LUIS, DISTRITO DE VIRU es “MALO” con un PCI de 31.17

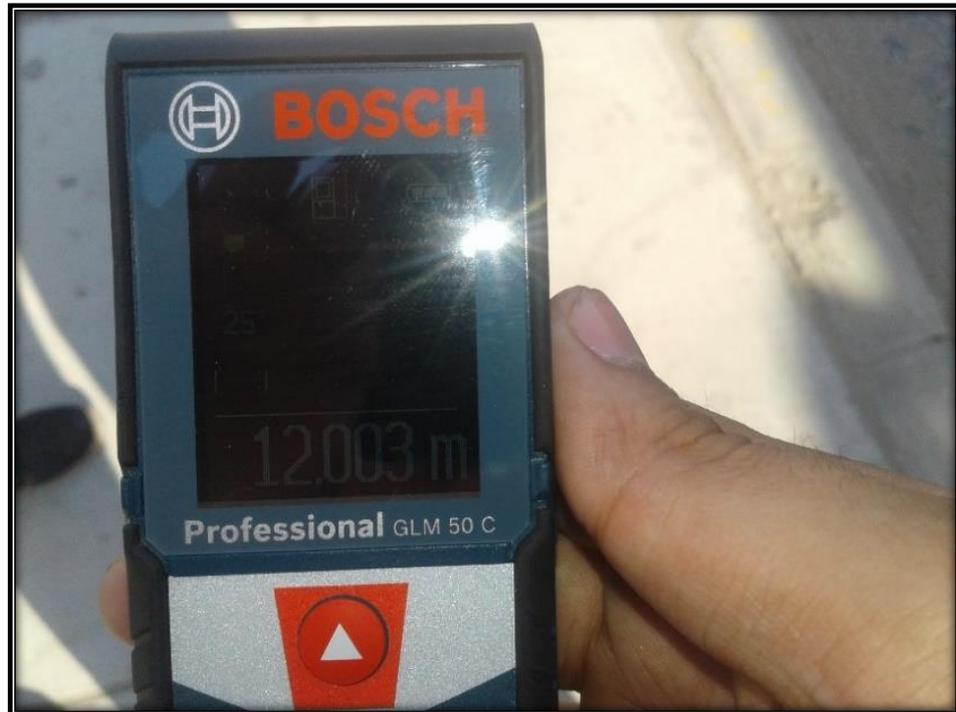
Imagen 11 – Toma de medidas
Fuente: Propia

Para la toma de medidas de las dimensiones de las fallas mostradas con anterioridad se empleó un distanciómetro digital, en este caso, la falla de la imagen 10, tiene una longitud de 12.003 m.

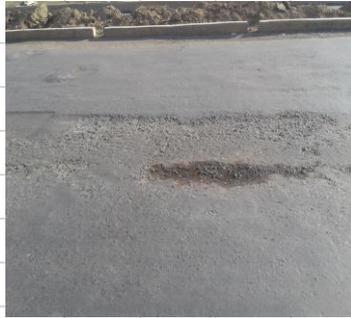
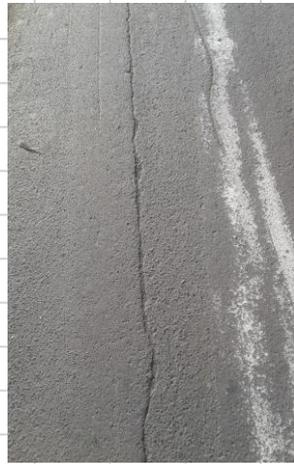
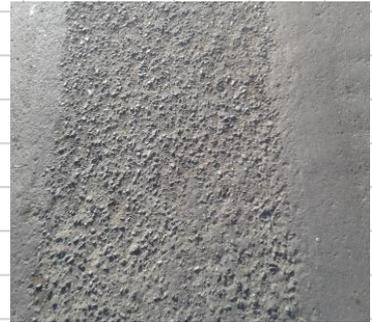
CROQUIS DE FALLAS

Tomando medidas a las fallas presentes en un Tramo de la AV. San Luis donde se observa desprendimiento de agregado, huecos y piel de cocodrilo.

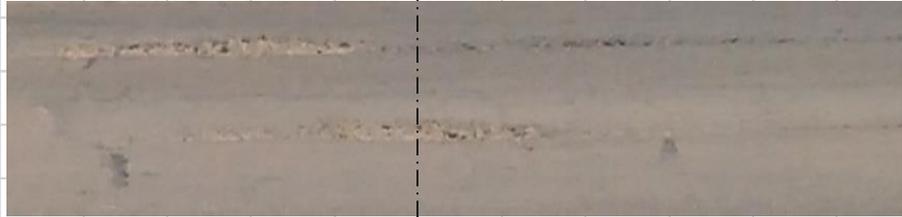
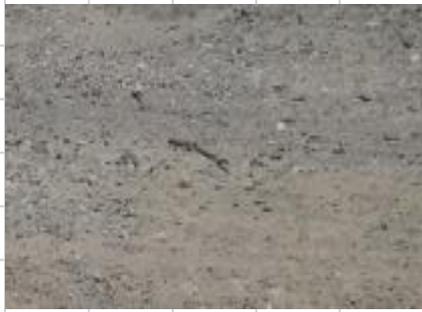
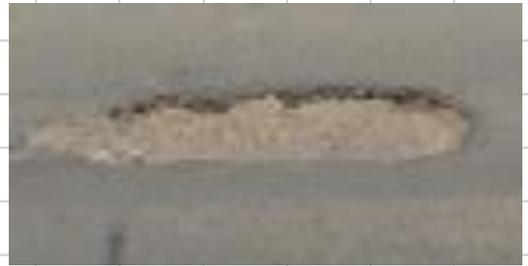
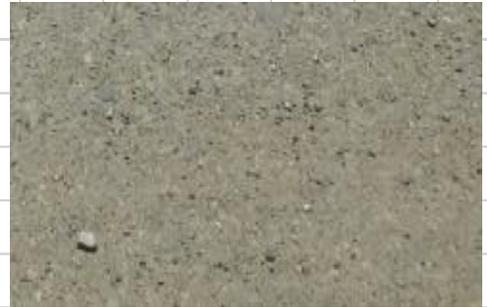
CROQUIS DE FALLAS

VALOR DEDUCIDO MÁS ALTO:	54.3
NUMERO DE DEDUCIDOS >2	3
TOTAL VD:	95.1
MAXIMO VALOR DEDUCIDO CORREGIDO	61
NÚMERO ADMISIBLE DE DEDUCIDOS: (ASFALTO-CARRETERA):	5.2
PCI SECCIÓN:	39 MALO

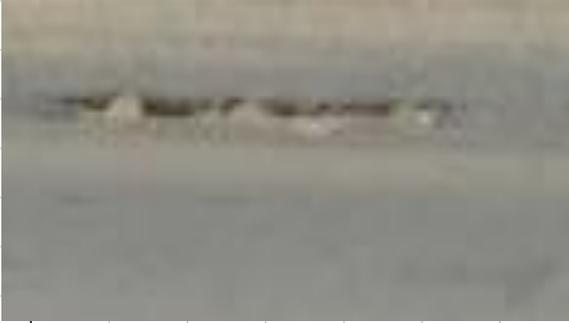
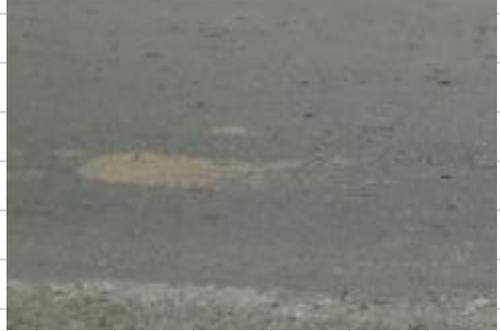
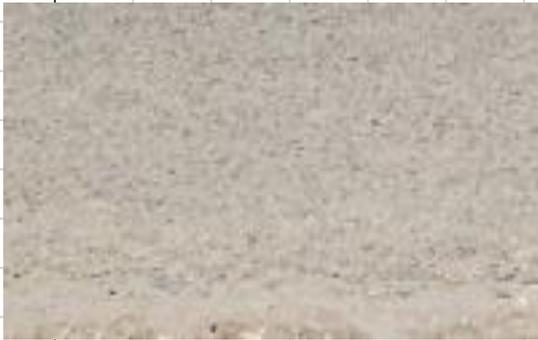
CROQUIS DE FALLAS

VALOR DEDUCIDO MÁS ALTO: 46.7
 NUMERO DE DEDUCIDOS >2: 4
 TOTAL VD: 126.7
 MAXIMO VALOR DEDUCIDO CORREGIDO: 72
 NÚMERO ADMISIBLE DE DEDUCIDOS: (ASFALTO-CARRETERA): 5.89
 PCI SECCIÓN: 28 MALO

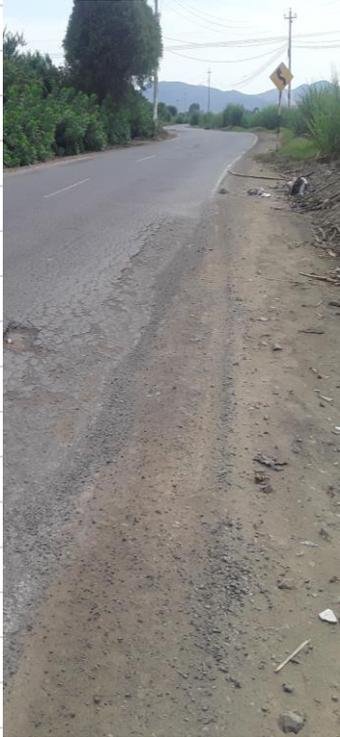
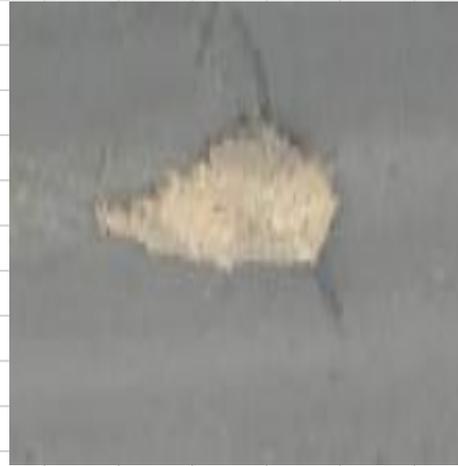
CROQUIS DE FALLAS

VALOR DEDUCIDO MÁS ALTO:	48.5
NUMERO DE DEDUCIDOS >2	3
TOTAL VD:	100.3
MAXIMO VALOR DEDUCIDO CORREGIDO	63
NÚMERO ADMISIBLE DE DEDUCIDOS: (ASFALTO-CARRETERA):	5.73
PCI SECCIÓN:	37 MALO

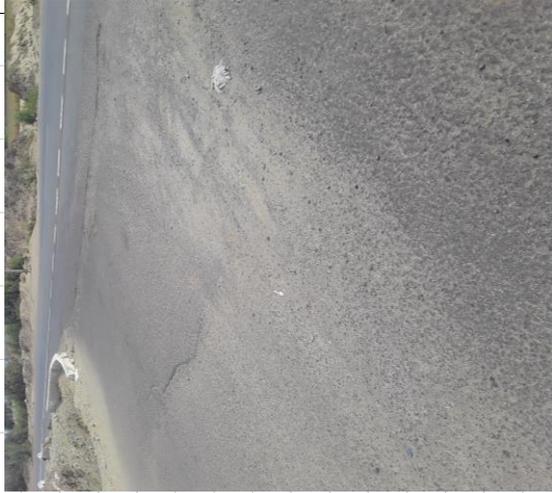
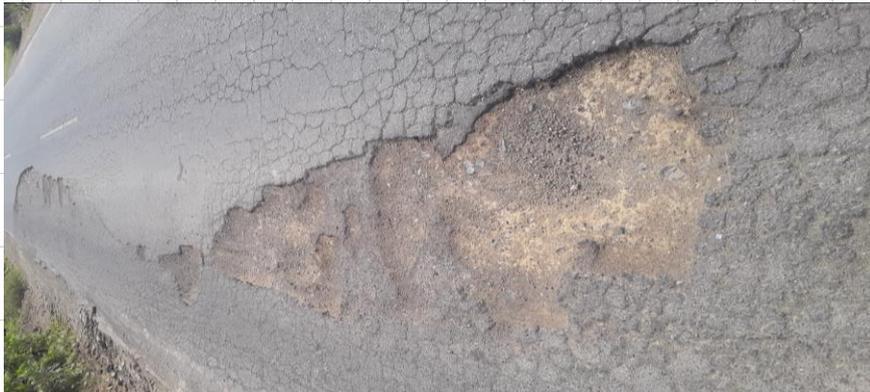
CROCQUIS DE FALLAS

VALOR DEDUCIDO MÁS ALTO:	44.5
NUMERO DE DEDUCIDOS >2	2
TOTAL VD:	64.9
MAXIMO VALOR DEDUCIDO CORREGIDO	47
NÚMERO ADMISIBLE DE DEDUCIDOS: (ASFALTO-CARRETERA):	6.09
PCI SECCIÓN:	53 REGULAR

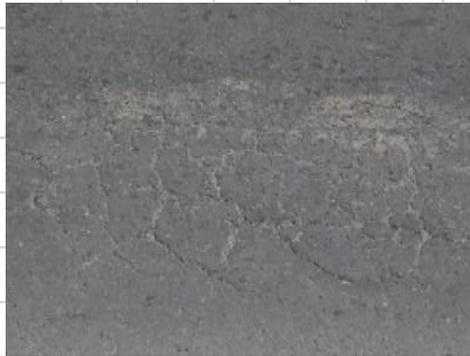
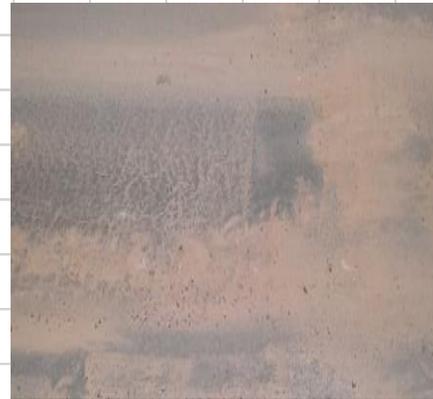
CROQUIS DE FALLAS

FALLA	SEVERIDAD	CANTIDAD	TOTAL	DENSIDAD	VALOR DEDUCIDO
11	M	19	19	8.037	28.4
1	M	26	26	10.998	47.4
19	M	42	42	17.766	24
19	H	37	37	15.651	50.8

VALOR DEDUCIDO MÁS ALTO:	50.8
NUMERO DE DEDUCIDOS >2	4
TOTAL VD:	150.6
MAXIMO VALOR DEDUCIDO CORREGIDO	83
NÚMERO ADMISIBLE DE DEDUCIDOS: (ASFALTO-CARRETERA):	5.52
PCI SECCIÓN:	17 MUY MALO

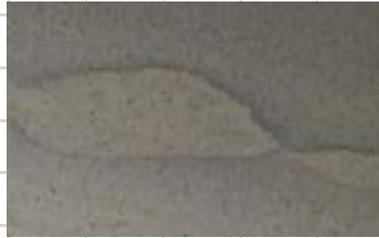
CROQUIS DE FALLAS

FALLA	SEVERIDAD	CANTIDAD					TOTAL	DENSIDAD	VALOR DEDUCIDO
13	L	1					1	0.452	10
13	M	1					1	0.452	19.1
13	H	2					2	0.904	50.6

VALOR DEDUCIDO MÁS ALTO:	50.6
NUMERO DE DEDUCIDOS >2	3
TOTAL VD:	79.7
MAXIMO VALOR DEDUCIDO CORREGIDO	55
NÚMERO ADMISIBLE DE DEDUCIDOS: (ASFALTO-CARRETERA):	5.54
PCI SECCIÓN:	45 REGULAR

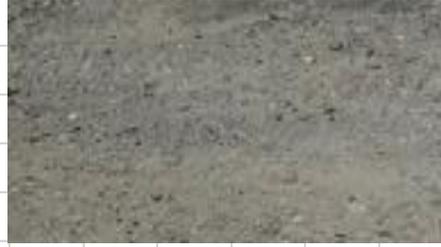
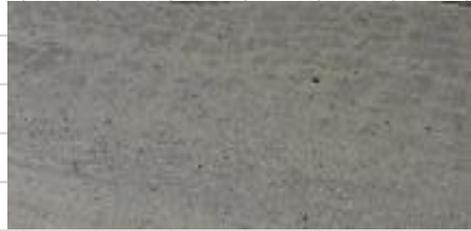
CROQUIS DE FALLAS

FALLA	SEVERIDAD	CANTIDAD					TOTAL	DENSIDAD	VALOR DEDUCIDO
19	M	48					48	21.871	26.3
19	H	37	19				56	25.516	58.2
13	M	1					1	0.456	26.3

VALOR DEDUCIDO MÁS ALTO:	58.2
NUMERO DE DEDUCIDOS >2	3
TOTAL VD:	110.8
MAXIMO VALOR DEDUCIDO CORREGIDO	65
NÚMERO ADMISIBLE DE DEDUCIDOS: (ASFALTO-CARRETERA):	4.84
PCI SECCIÓN:	35 MALO
