**ESCUELA PROFESIONAL DE INGENIERIA CIVIL**

**“ANÁLISIS DEL ESTADO DE CONSERVACIÓN DEL PAVIMENTO FLEXIBLE  
EN LA AV. ANTENOR ORREGO, TRAMO ENTRE AV. JESUS DE NAZARETH Y  
AV. AMÉRICA OESTE, MEDIANTE EL MÉTODO DEL ÍNDICE DE CONDICIÓN  
DEL PAVIMENTO, TRUJILLO, LA LIBERTAD 2020”**

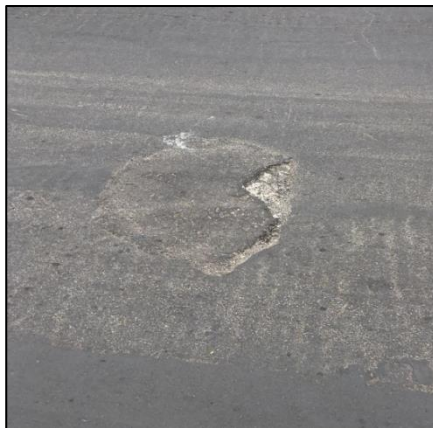
Figura 46. Falla de tipo desprendimiento de agregados de severidad media.

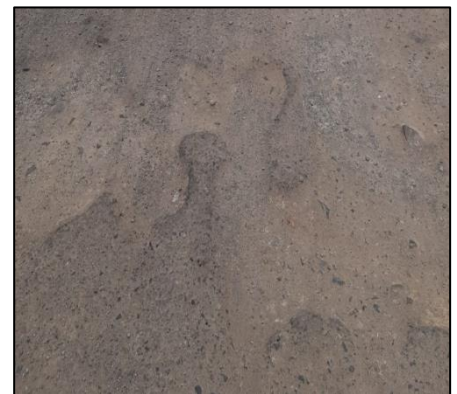
Figura 54. Falla de tipo huecos de severidad media.

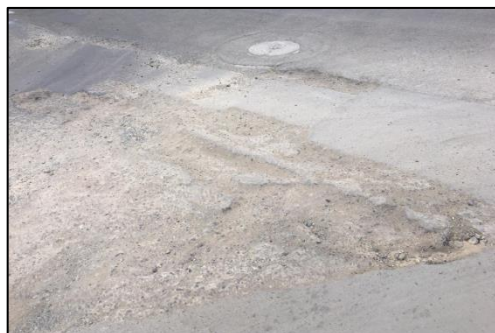
Figura 55. Falla de tipo desprendimiento de agregados de severidad media. 95

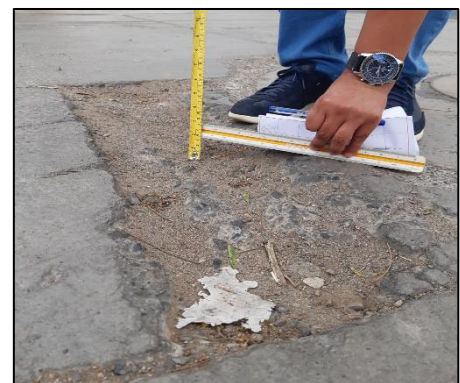
Figura 87. Falla de tipo piel de cocodrilo de severidad media.

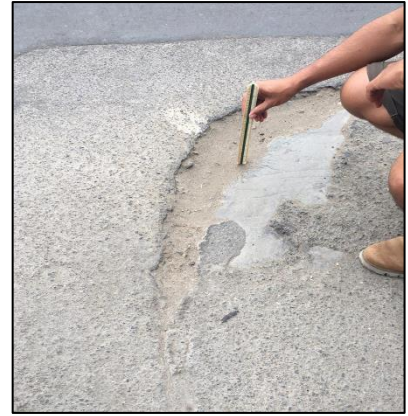
Figura 89. Falla de tipo hueco de severidad media.

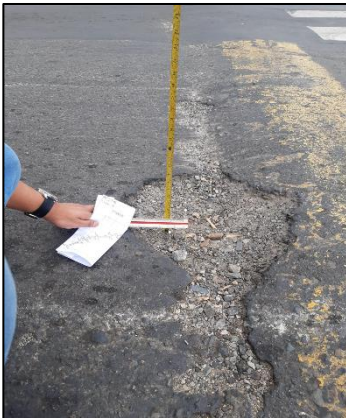
Figura 90. Falla de tipo hueco de severidad media.

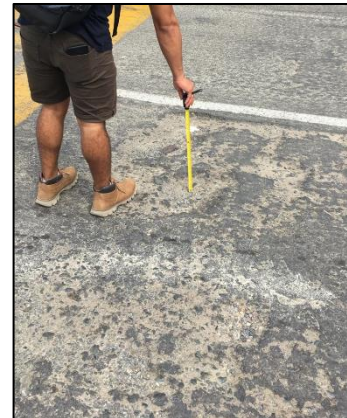
Figura 91. Falla de tipo grieta de borde de severidad media.

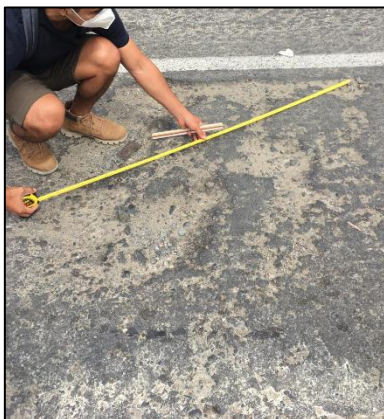
Figura 92. Falla de tipo grieta de borde de severidad media.

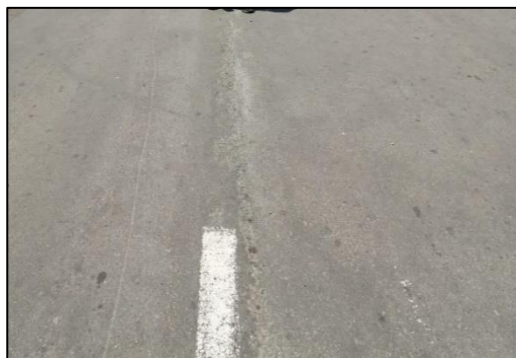
Figura 101. Falla de tipo desprendimiento de agregados de severidad media.
