UNIVERSIDAD PRIVADA ANTENOR ORREGO
FACULTAD DE INGENIERÍA
PROGRAMA DE ESTUDIO DE INGENIERÍA CIVIL

TESIS PARA OPTAR EL TÍTULO PROFESIONAL DE
INGENIERO CIVIL

“EVALUACIÓN SUPERFICIAL DE LOS PAVIMENTOS EN EL ENTRE EL SECTOR JUAN VELEZ DE CORDOVA Y LA INTERSECCIÓN DE LA CALLE ANDRES CASTELLO Y AV HIPOLITO UNANUE MEDIANTE EL MÉTODO PCI DE ALTO TRUJILLO –TRUJILLO-LA LIBERTAD”

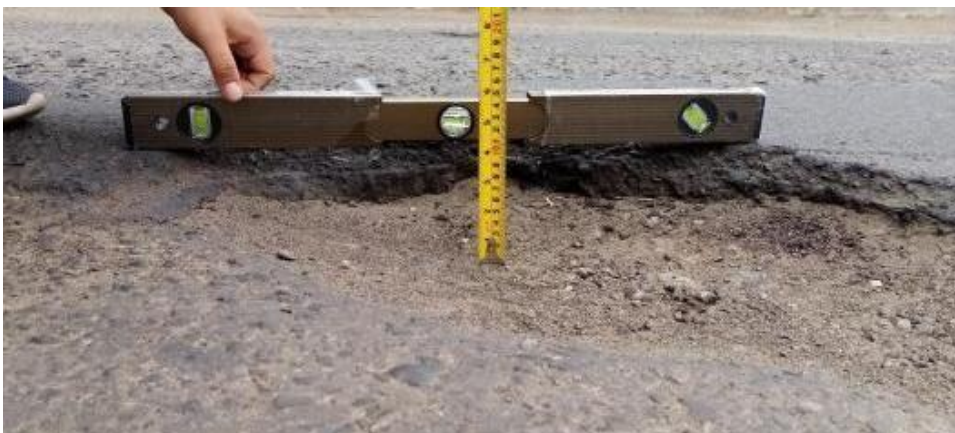
Figura 15

Analizando Muestra 5

Se observa “hueco” con profundidad de 0.115 m y un diámetro de 45 cm

Para concluir: La unidad de muestra exhibe un tipo de falla “hueco” de gravedad media y sus opciones de reparación son parcheo parcial o profundo.

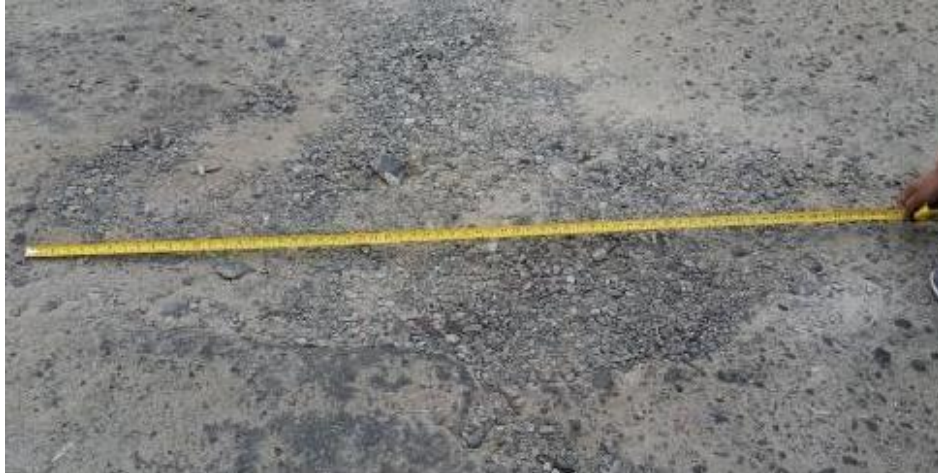
Figura 22

Analizando muestra 30

Se presenta “desprendimiento de agregado” con una longitud de 1.60 m, su nivel de gravedad es medio puesto que ha desprendido el ligante.

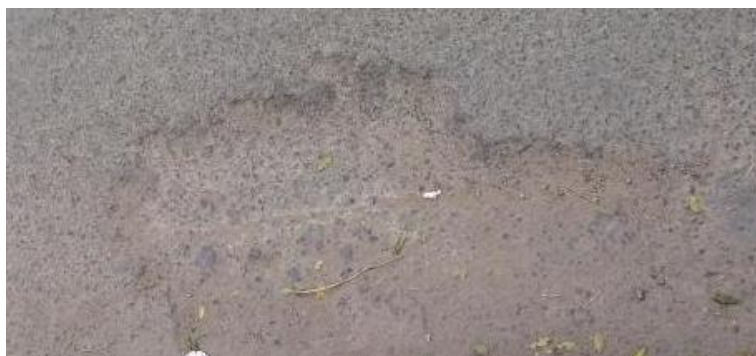
Figura 23

Analizando muestra 30

En la muestra 30 hay “depresión” y posee una profundidad de 1 cm, su nivel de gravedad es leve ya que se encuentra en un rango de 11.0 a 22.0 mm
