UNIVERSIDAD PRIVADA ANTENOR ORREGO
FACULTAD DE INGENIERÍA
PROGRAMA DE ESTUDIO DE INGENIERÍA CIVIL

TESIS PARA OPTAR EL TÍTULO PROFESIONAL DE INGENIERO CIVIL

EVALUACIÓN DE LA CONDICIÓN SUPERFICIAL DEL PAVIMENTO FLEXIBLE
MEDIANTE LA METODOLOGÍA PCI DE LA CARRETERA, TRAMO: DISTRITO DE
PAIJÁN A MACABI ALTO DEL DEPARTAMENTO LA LIBERTAD 2022

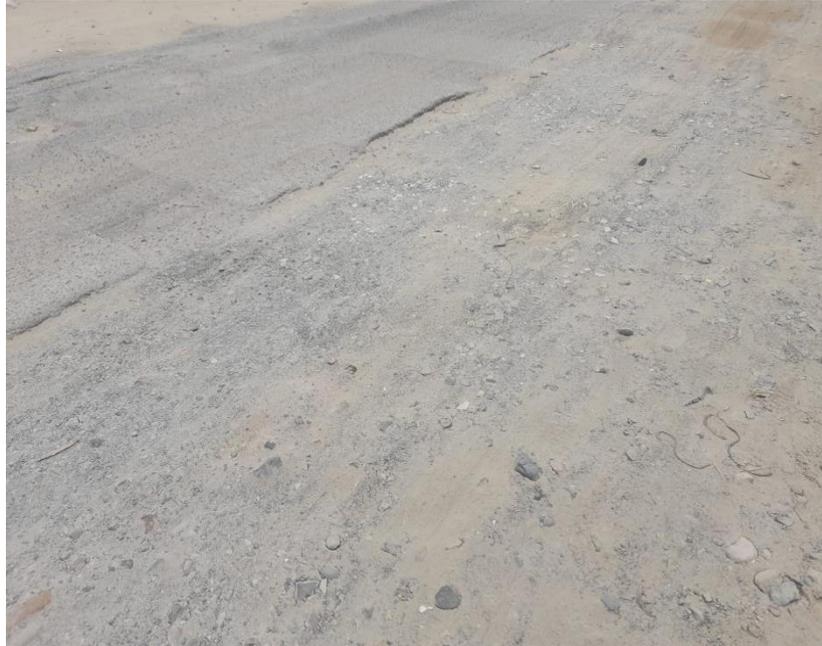
Figura 5

Desprendimiento de Carpeta Asfáltica

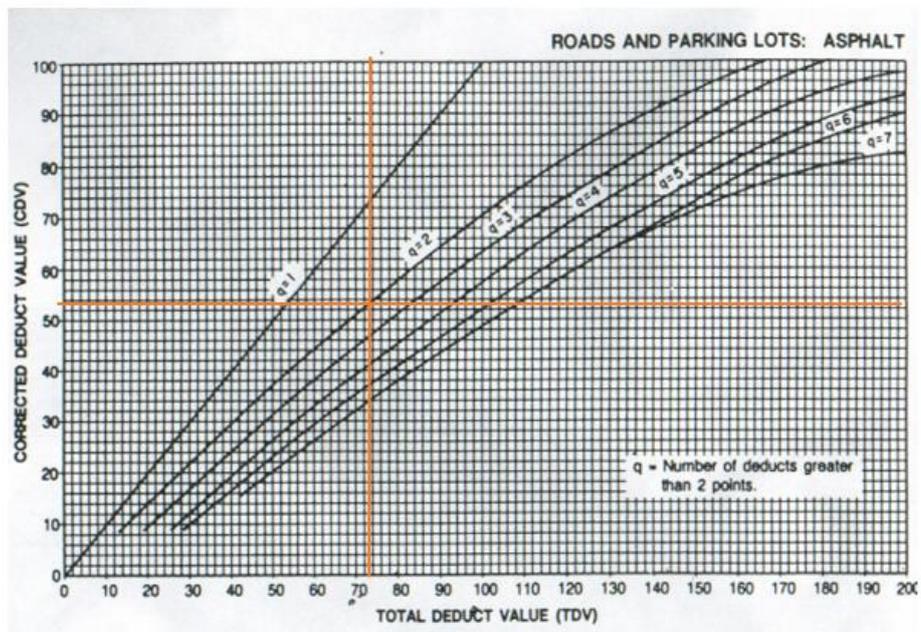
Figura 59

Realizando el àbaco TDV o valor deducido corregido para $q = 2$ y VDT 73, encontramos un valor aproximado de 69.

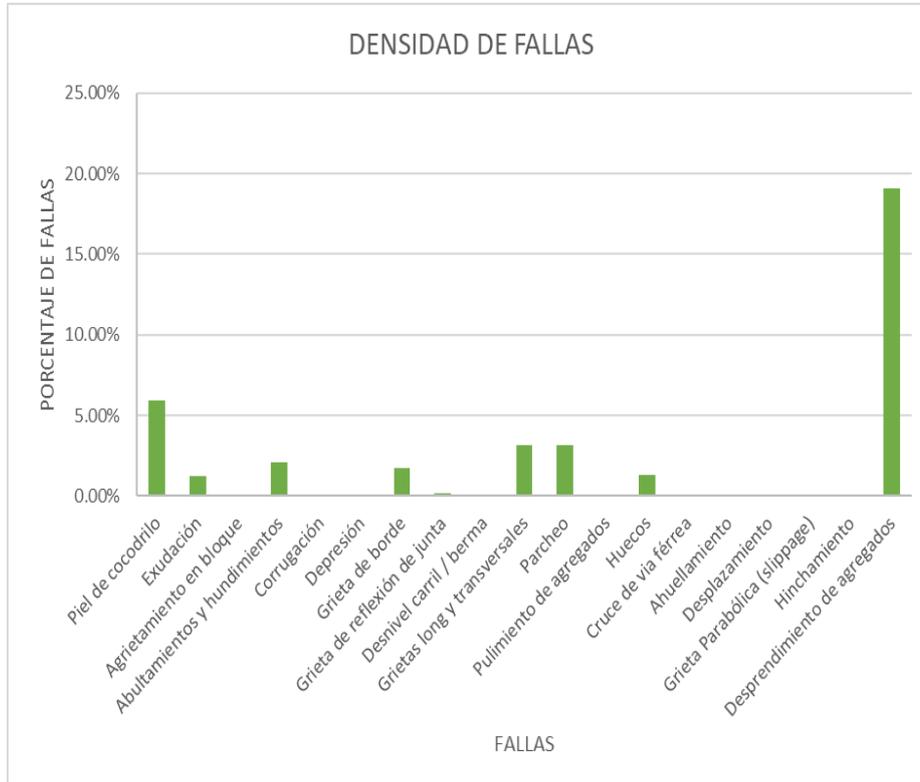
Figura 61

De acuerdo al resumen de fallas de muestras el mayor porcentaje es la falla 19, desprendimiento de agregado teniendo como totalidad de 19.05%.
