UNIVERSIDAD PRIVADA ANTENOR ORREGO

**TESIS PARA OPTAR EL GRADO
DE MAESTRO EN TRANSPORTES Y CONSERVACIÓN VIAL**

**Análisis superficial del pavimento flexible y tratamiento con asfalto espumado
en avenida Universitaria tramo entre avenida Gamarra y Amezaga, Lima**

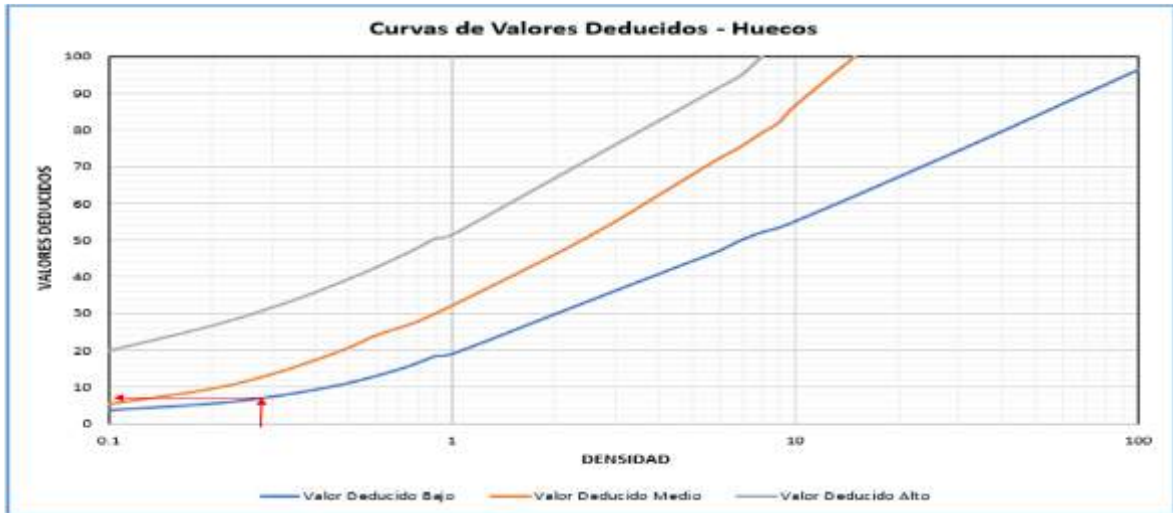
Figura 5

En este caso se observa en la Figura 5, que para el tipo de daño Huevo tenemos una densidad de 0.27 % y una severidad Baja (L) por lo que la intersección resulta un valor deducido de 7.

Curvas de valores deducidos – huecos (U.M.1) Tramo 1

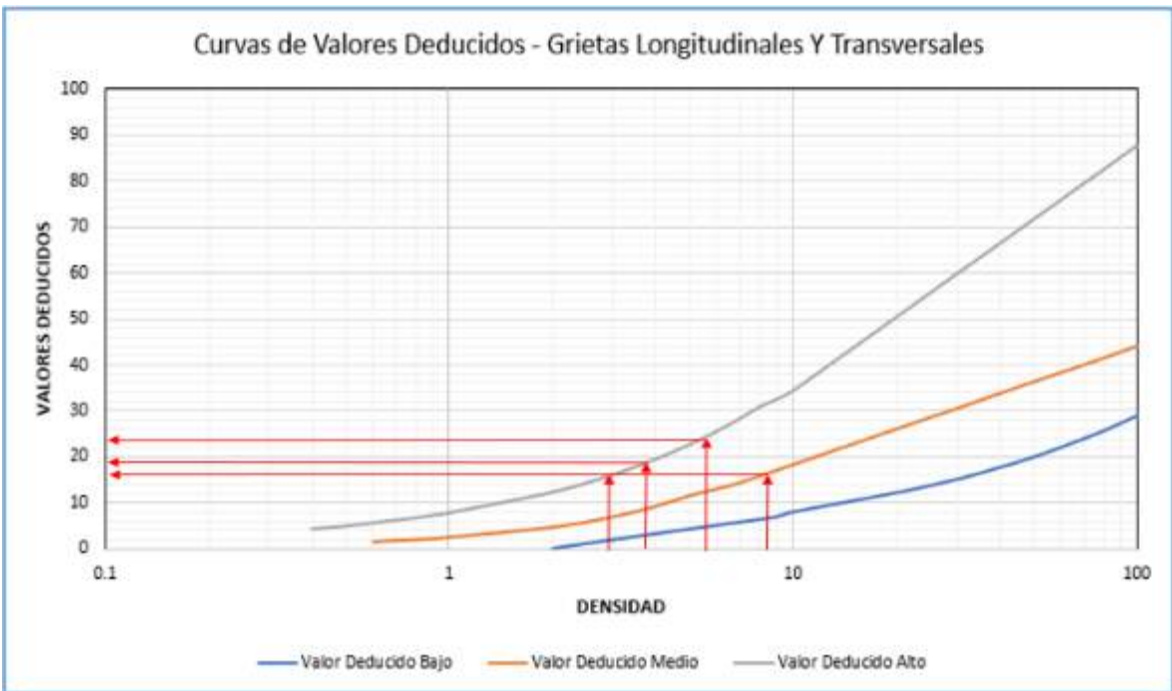
Figura 58

Curvas de Valores Deducidos - Grietas Longitudinales y Transversales (U.M.105) - Tramo 1
