TESIS PARA OPTAR EL TÍTULO DE INGENIERO CIVIL

**“ANÁLISIS DEL ESTADO DE CONSERVACIÓN, APLICANDO EL MÉTODO DEL
ÍNDICE DE CONDICIÓN DEL PAVIMENTO FLEXIBLE EN LA CARRETERA
KUNTUR WASI - JANCOS, SAN PABLO, REGIÓN CAJAMARCA”**

BR. CUBAS TEJADA, RICHARD ALBERTO

2019

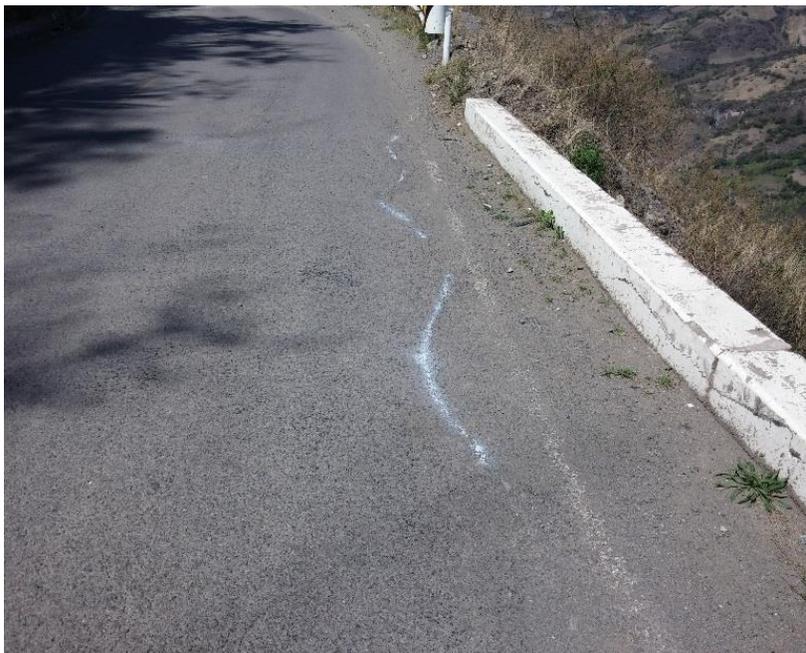
UNIDAD DE MUESTRA UM – 02.

Figura 49: Unidad De Muestra - 02. Fisura De Borde De Severidad Media.

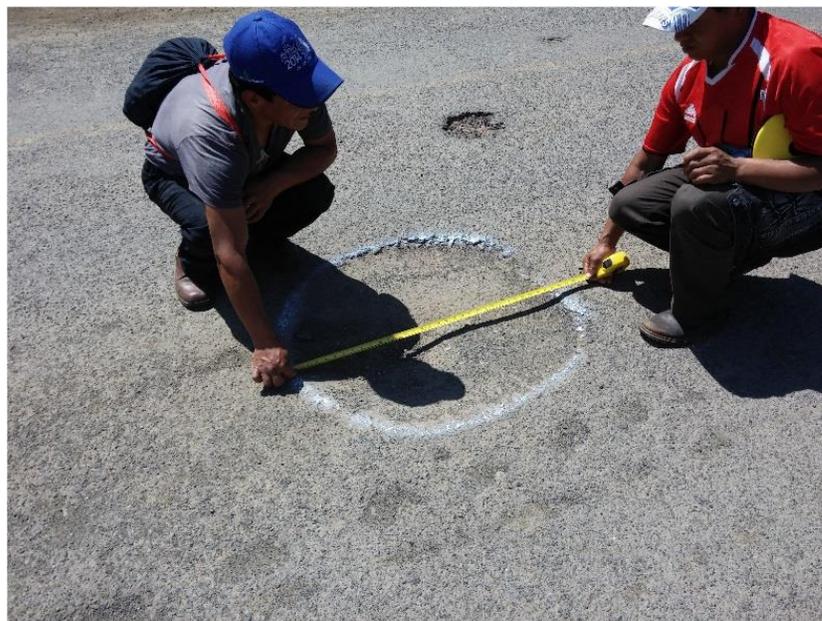
UNIDAD DE MUESTRA UM – 03.

La falla más influyente en el deterioro del pavimento son los baches ya que es una falla estructural (influye en el paquete estructural).

Figura 50: Unidad De Muestra - 03. Baches De Severidad Media Y Alta.

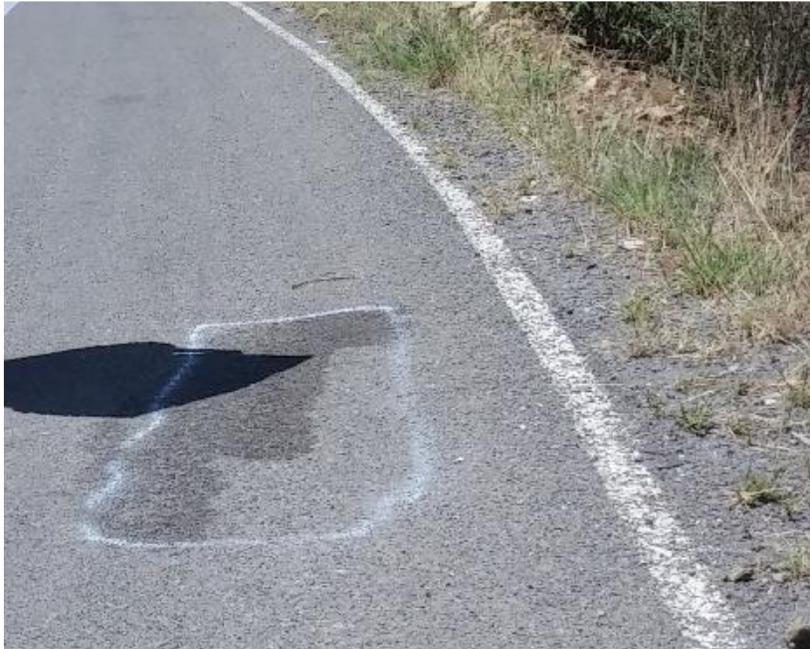
UNIDAD DE MUESTRA UM – 04.

Figura 51: Unidad De Muestra - 04. Exudación De Severidad Baja.

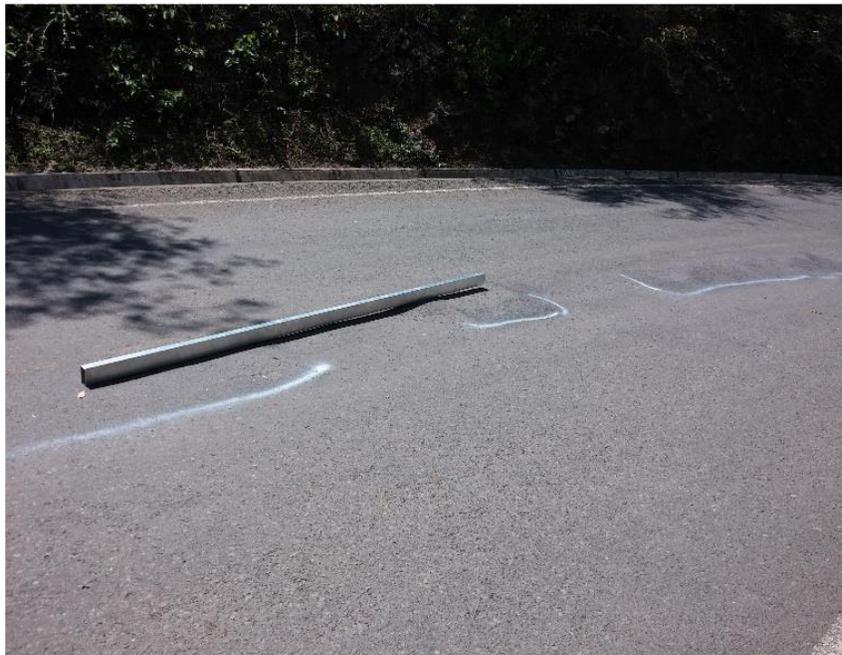
UNIDAD DE MUESTRA UM – 05.

Figura 52: Unidad De Muestra - 05. Corrugación De Severidad Media.

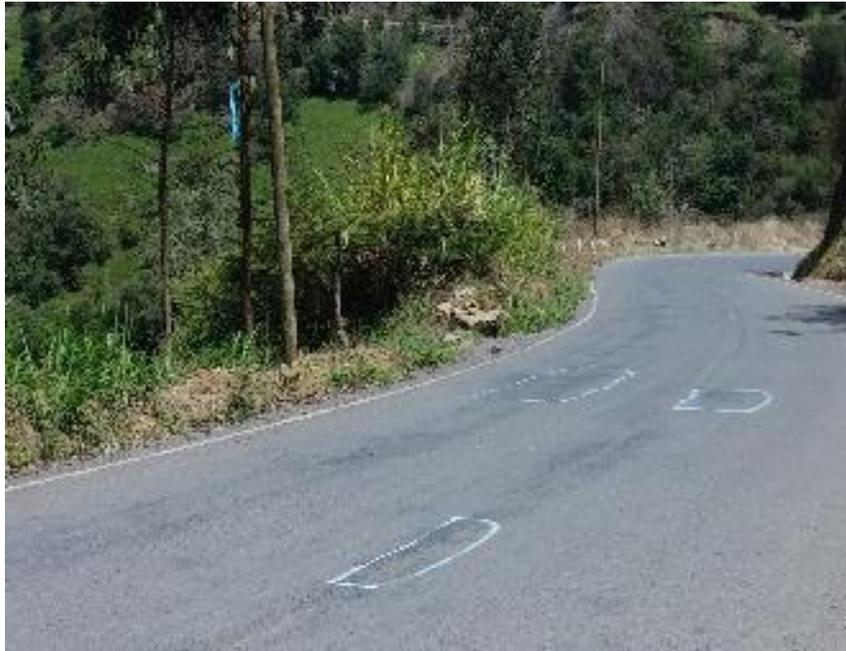
UNIDAD DE MUESTRA UM – 06.

Figura 53: Unidad De Muestra - 06. Exudación De Severidad Baja.

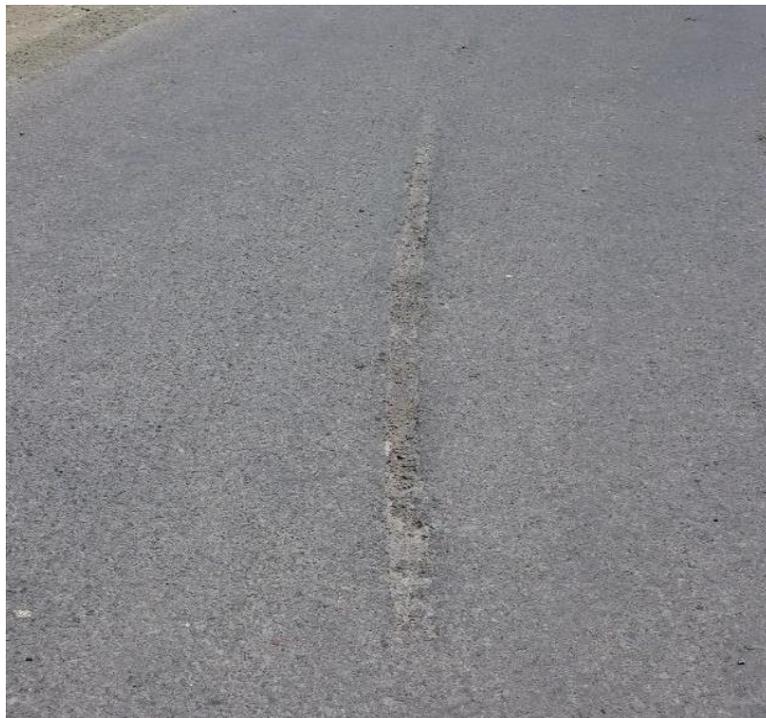
UNIDAD DE MUESTRA UM – 07.

Figura 54: Unidad De Muestra - 07. Fisura Longitudinal De Severidad Media.

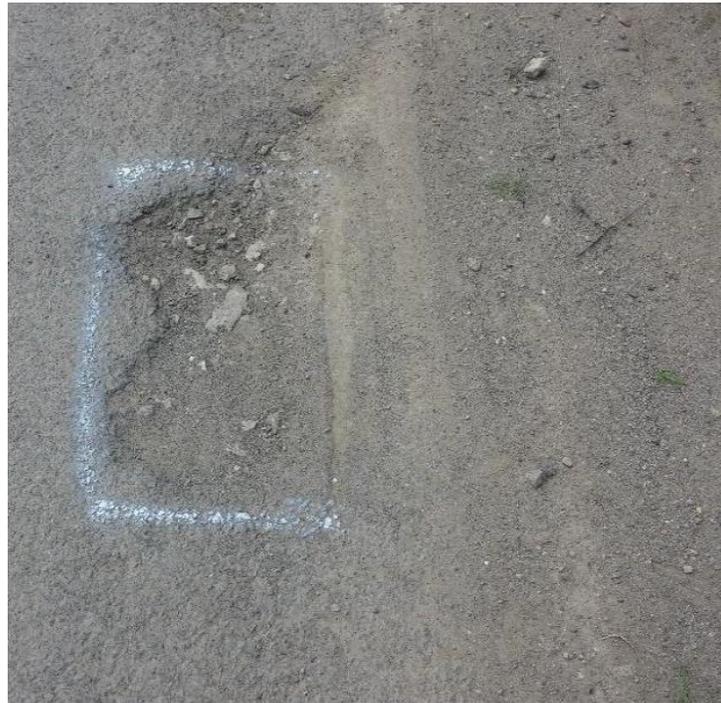
UNIDAD DE MUESTRA UM – 08.

Figura 55: Unidad De Muestra - 08. Fisura De Borde De Severidad Baja Y Hundimientos De Severidad Media.

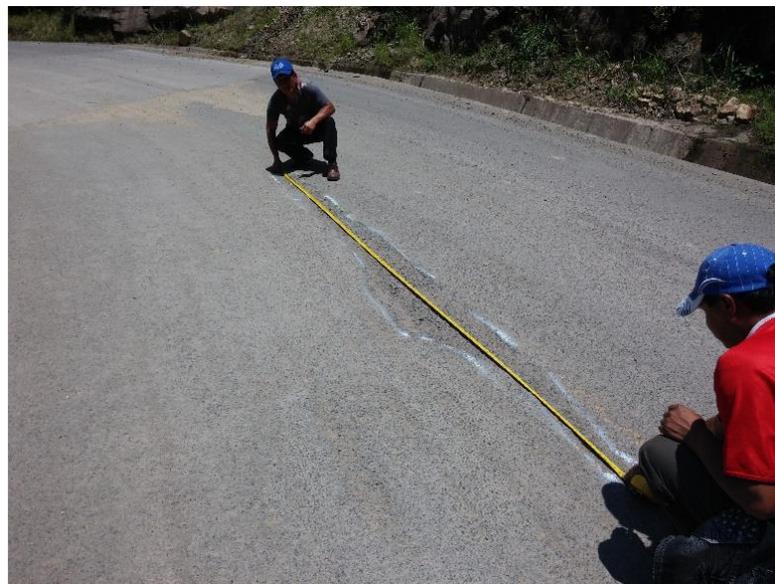
UNIDAD DE MUESTRA UM – 09.

Figura 56: Unidad De Muestra - 09. Corrugación De Severidad Media.

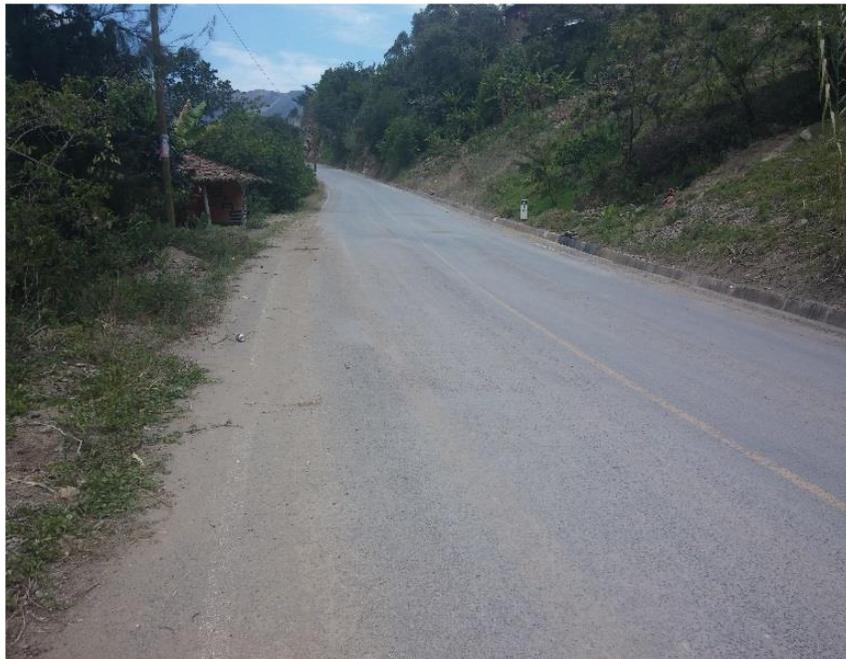
UNIDAD DE MUESTRA UM – 15.

Figura 62: Unidad De Muestra - 15. Peladura De Severidad Alta.

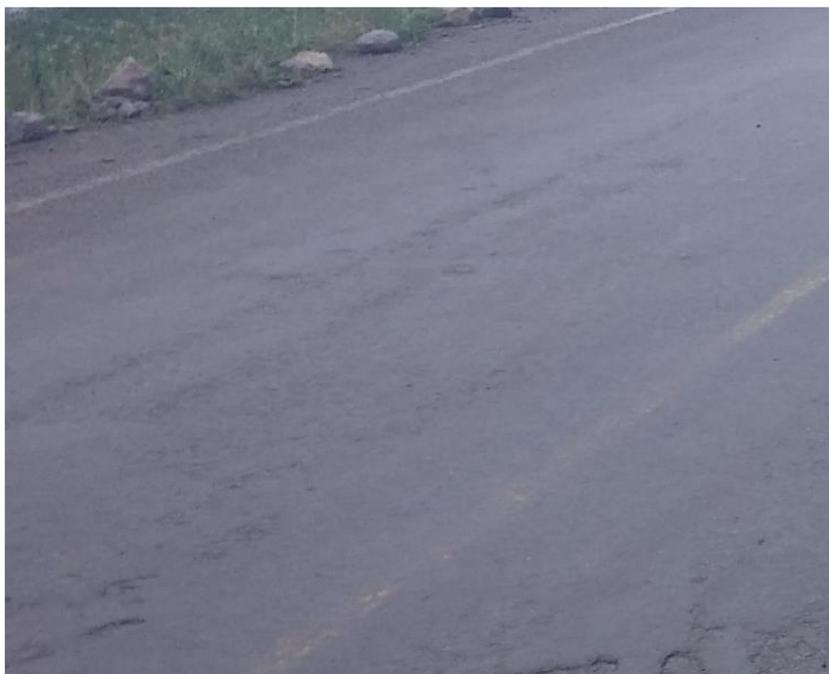
UNIDAD DE MUESTRA UM – 21.

Figura 68: Unidad De Muestra - 21. Peladura De Severidad Baja.

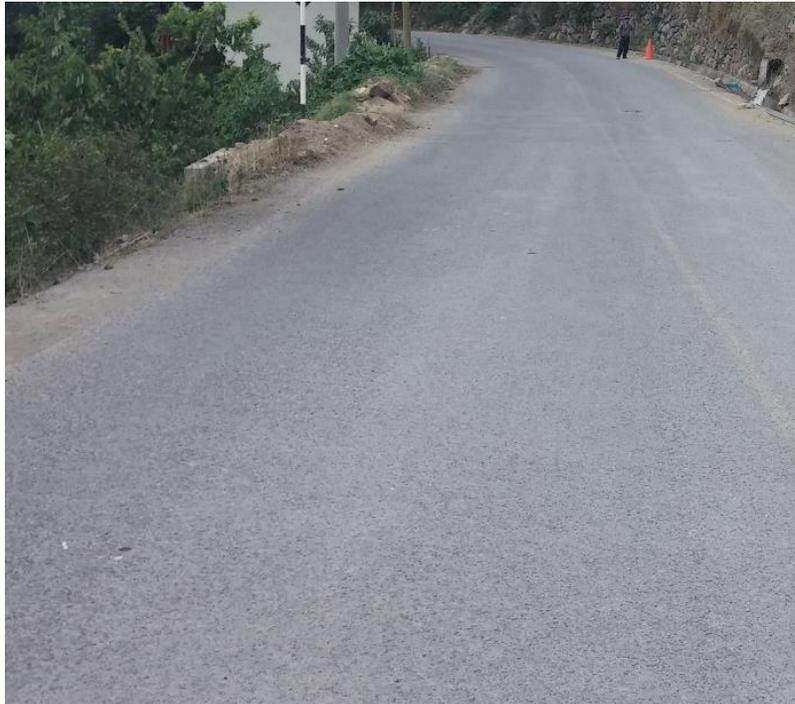
UNIDAD DE MUESTRA UM – 22.

Figura 69: Unidad De Muestra - 22. Peladura De Severidad Baja.

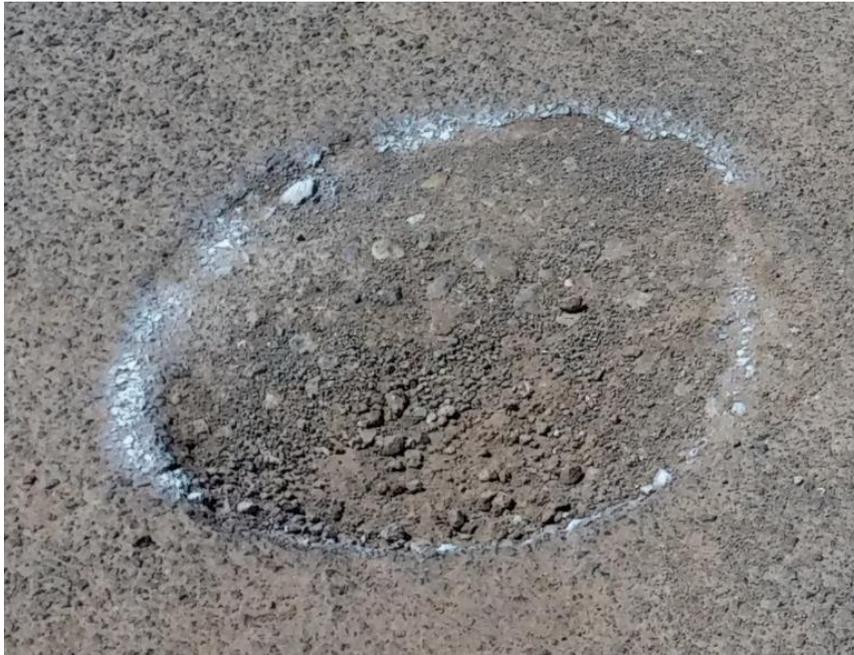
UNIDAD DE MUESTRA UM – 26.

Figura 73: Unidad De Muestra - 26. Baches De Severidad Alta.

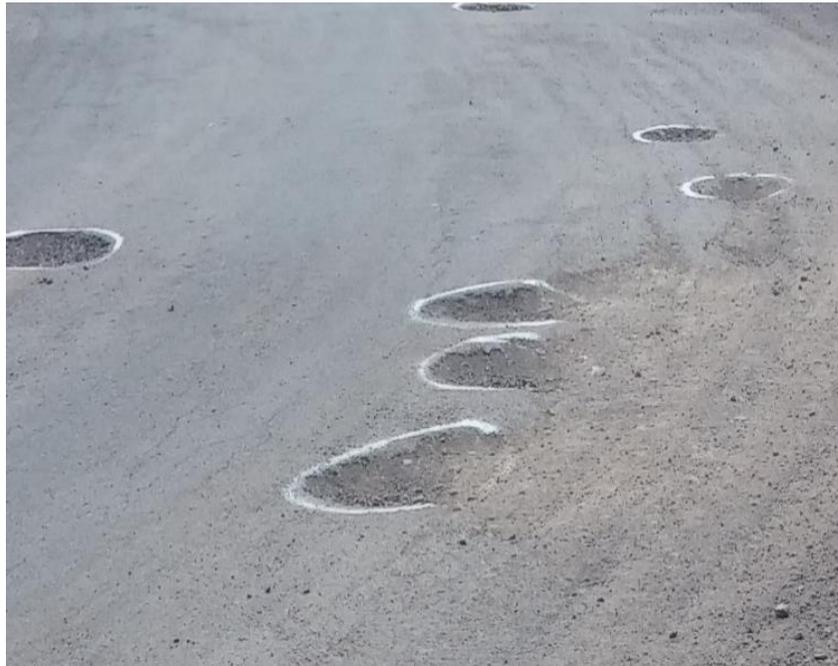
UNIDAD DE MUESTRA UM – 33.

Figura 80: Unidad De Muestra - 33. Baches De Severidad Alta.

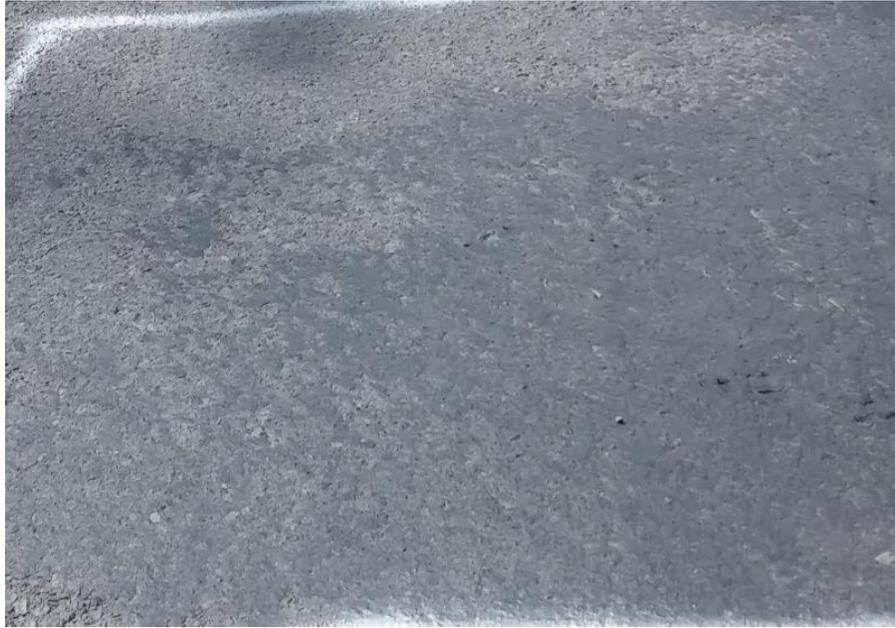
UNIDAD DE MUESTRA UM – 34.

Figura 81: Unidad De Muestra - 34. Peladura De Severidad Baja.

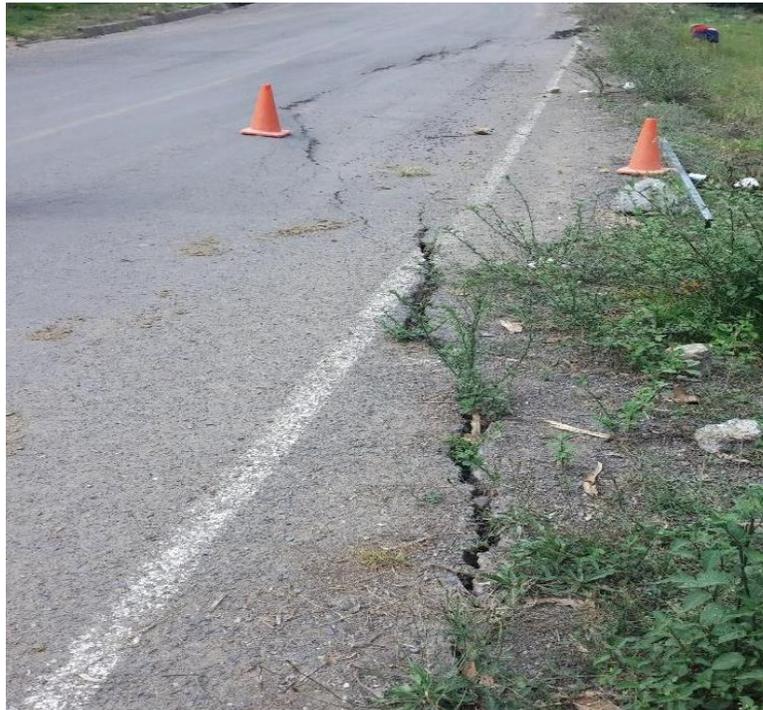
UNIDAD DE MUESTRA UM – 38.

Figura 85: Unidad De Muestra - 38. Depresión De Severidad Media.

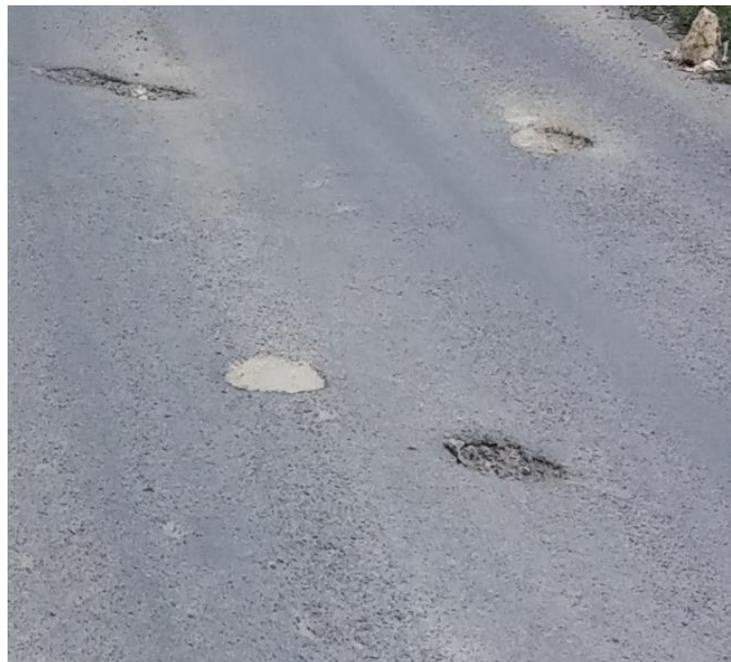
UNIDAD DE MUESTRA UM – 39.

Figura 86: Unidad De Muestra - 39. Baches De Severidad Media.

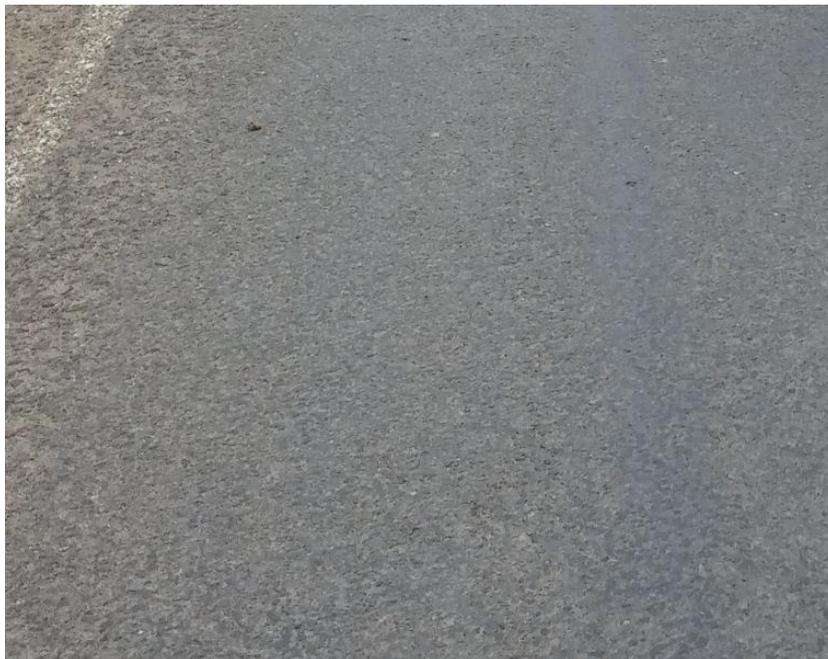
UNIDAD DE MUESTRA UM – 42.

Figura 89: Unidad De Muestra - 42. Peladura De Severidad Baja.

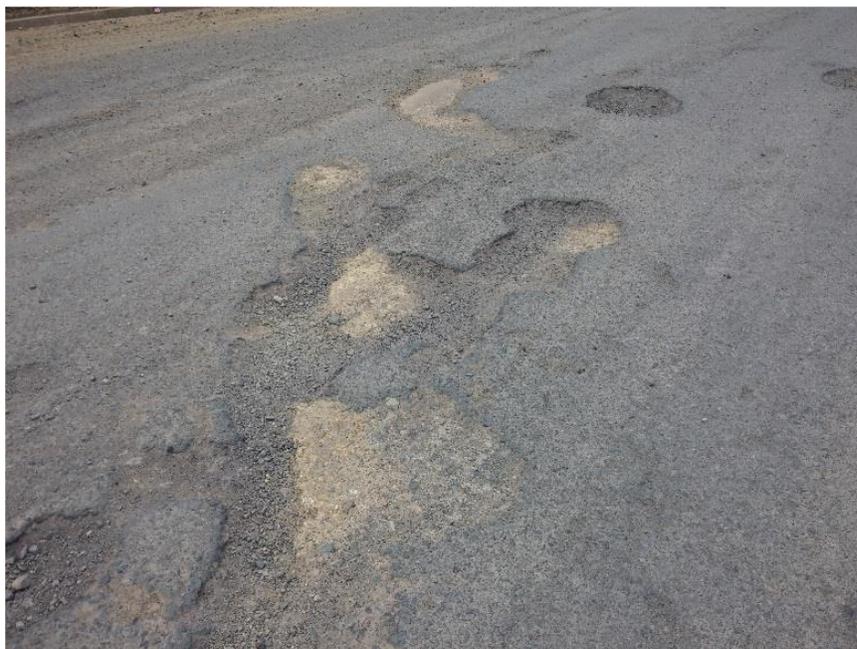
UNIDAD DE MUESTRA UM – 46.

Figura 93: Unidad De Muestra - 46. Peladura Y Baches De Severidad Alta.

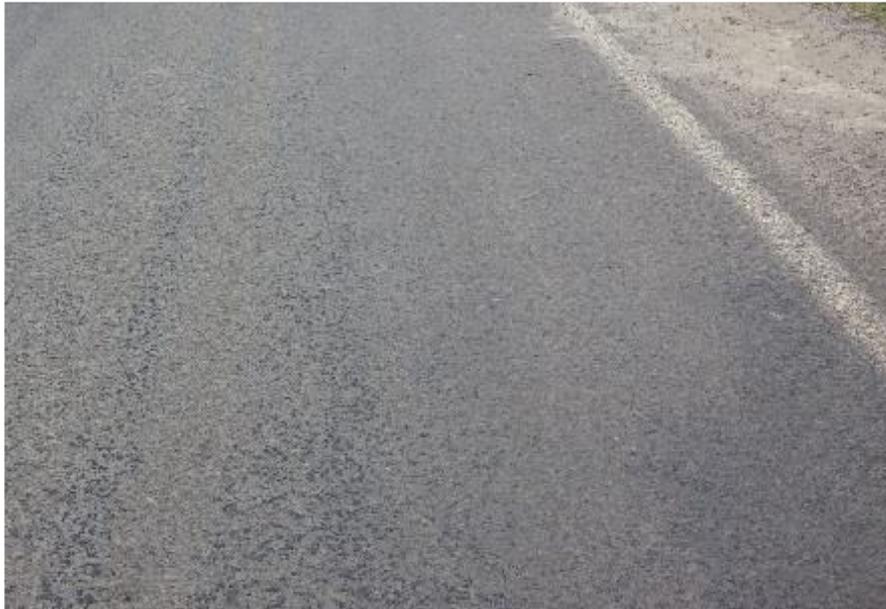
UNIDAD DE MUESTRA UM – 48.

Figura 95: Unidad De Muestra - 48. Peladura De Severidad Baja.

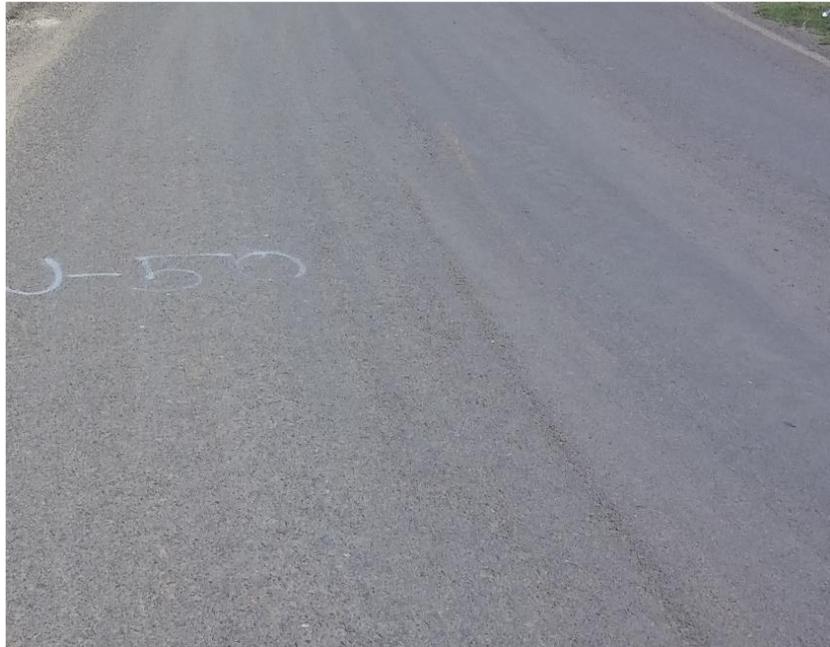
UNIDAD DE MUESTRA UM – 50.

Figura 97: Unidad De Muestra - 50. Peladura De Severidad Baja.

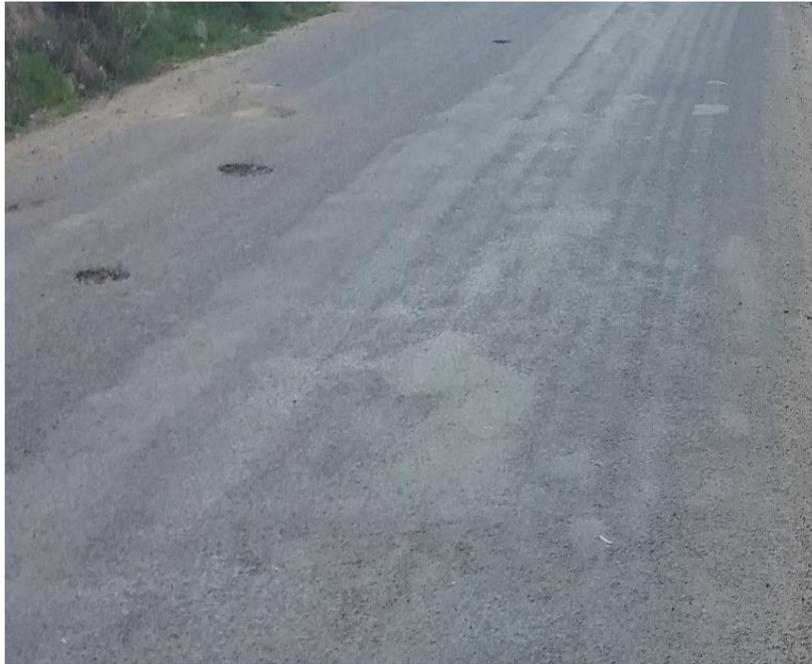
UNIDAD DE MUESTRA UM – 52.

Figura 99: Unidad De Muestra - 52. Baches De Alta Severidad.
